STRANDSONESTABILITET – HVA HAR VI LÆRT AV Å NEDSETTE KOMITEER FOR Å UTREDE SKREDÅRSAK?

Stability of shoreline slopes

– what did we learn from appointing committees to evaluate the cause of sliding?

Steinar Nordal (NTNU), Arnfinn Emdal (NTNU),
Jean-Sébastien L'Heureux (NGI), Stein Are Strand, (NVE)

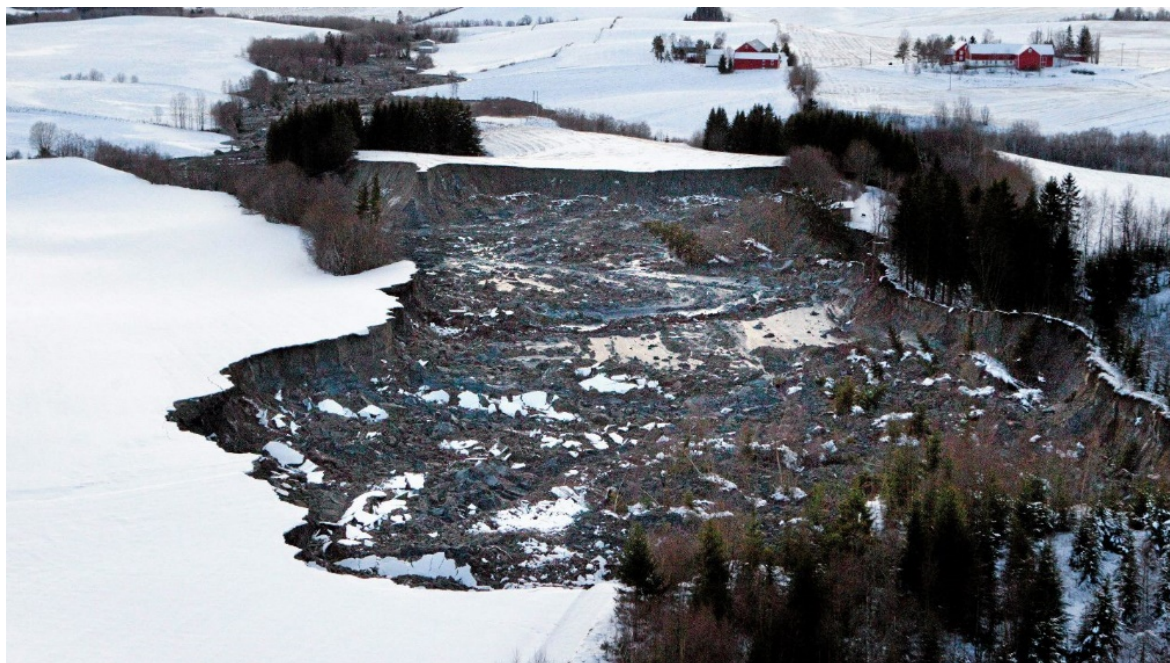
Figur 1 Skred ved Esp på Byneset utenfor Trondheim, nyttårsdag 2012, (Foto: Kim Nygård).

Skred kan skyldes naturlige prosesser og/eller menneskelige inngrep. Figur 1 viser kvikkleireskredet på Esp utenfor Trondheim som var initiert av erosjon i en bekk. Mens naturlig erosjon var den dominerende utløsende faktor i tidligere tider, er dessverre menneskelige inngrep den mest vanlige utløsende faktor i dag. Ca. 60 % av kvikkleireskredene større enn 50.000 m³ i perioden 1970 – 2016 var utløst av menneskelige inngrep, L'Heureux (2017). NVE antyder en andel som kan være enda høyere. Dette er for høyt. Vi må som geoteknikere bidra til å redusere antall skred, og i særdeleshet de mange som skjer i tilknytning til menneskelige inngrep i terrenget.

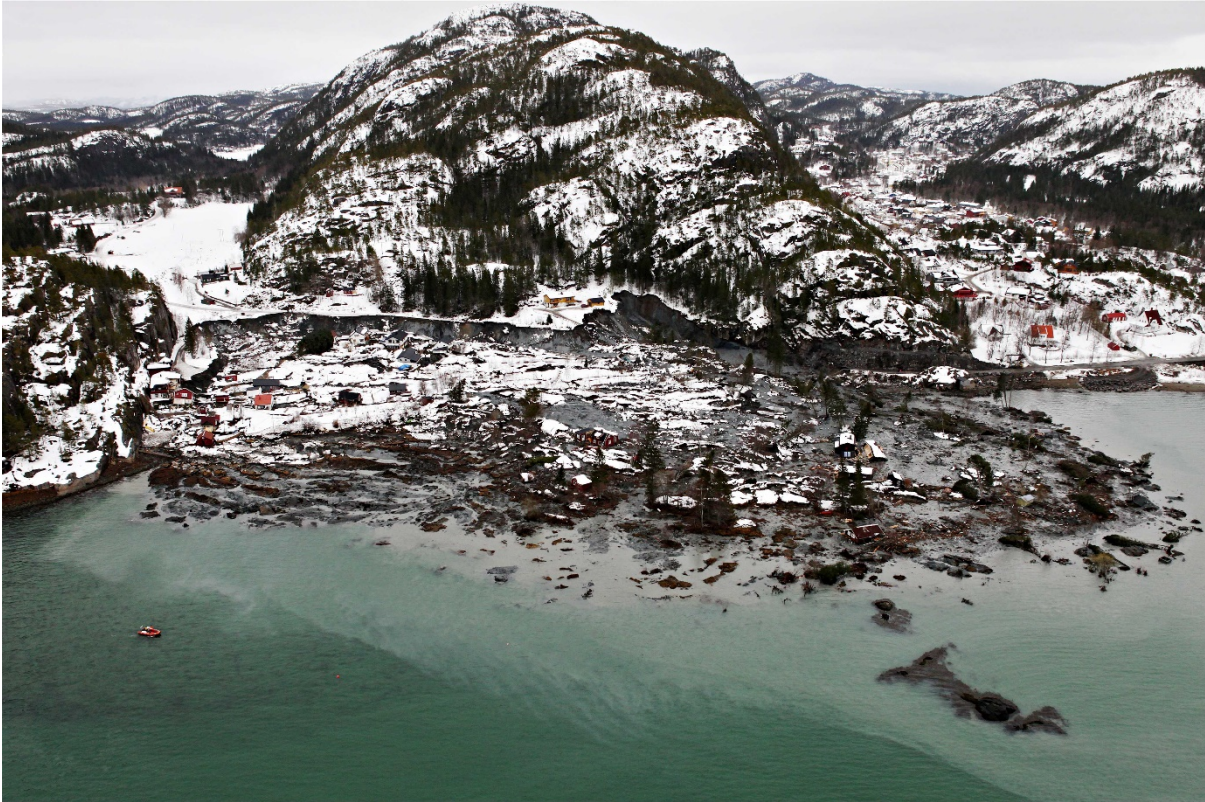
Figur 2 Foto av skredområdet i Kattmarka. Foto: Leif Arne Holme.

Hovedbudskapet fra Kattmarka må knyttes direkte til den utløsende skredårsaken. Vi må vite hvor bergoverflaten går når vi sprenger i områder med sensitiv leire. Ingeniørgeologisk kompetanse i kombinasjon med tilstrekkelige grunnundersøkelser i tidlig prosjektfase må bidra til dette. Sett i ettertid er forløpet av bergoverflaten ved salve 19, Figur 6, ikke overraskende om en ser på hvordan bergoverflaten er lenger oppe i åsen, Figur 2.

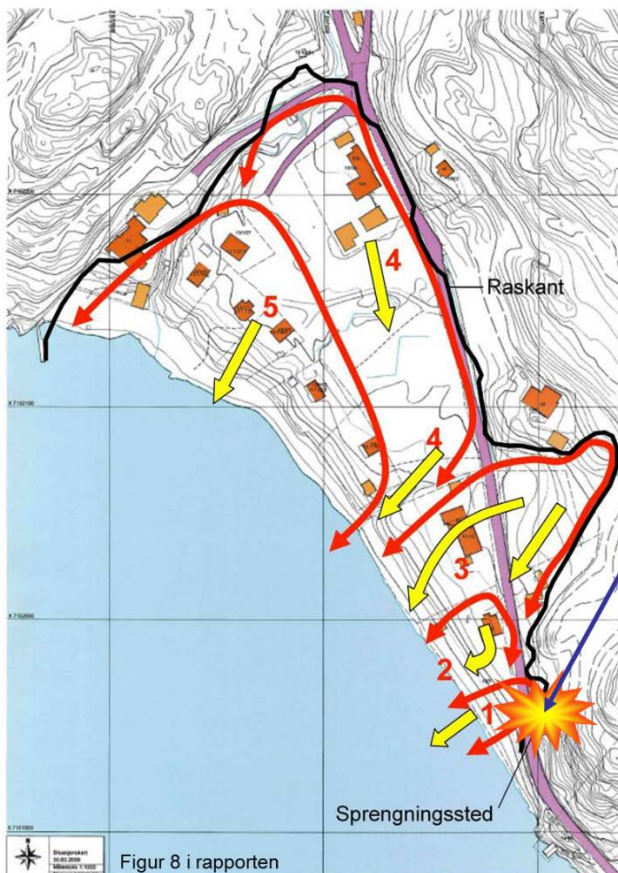
Hva skjedde?

Skredet startet ca. et halvt minutt etter at salve nr. 19 ble avfyrt kl. 11.39 under sprengning for fjellskjæring sør i skredet fredag 13. mars 2009

- Utviklet seg bakover fra initialscredet som vist i figuren.
- Volum: 300 000 - 500 000 m³
Ødela 4 boligenheter og 6 fritidseiendommer.
- Ingen mennesker omkom eller ble alvorlig fysisk skadet.

Figur 3 Illustrasjon av den retrogressive skredutviklingen i Kattmarka.

Dette initiale skredet åpnet for en påfølgende retrogressiv bruddutvikling siden områdestabiliteten var lav og store deler av Kattmarka raste så ut på kort tid, Figur 3.

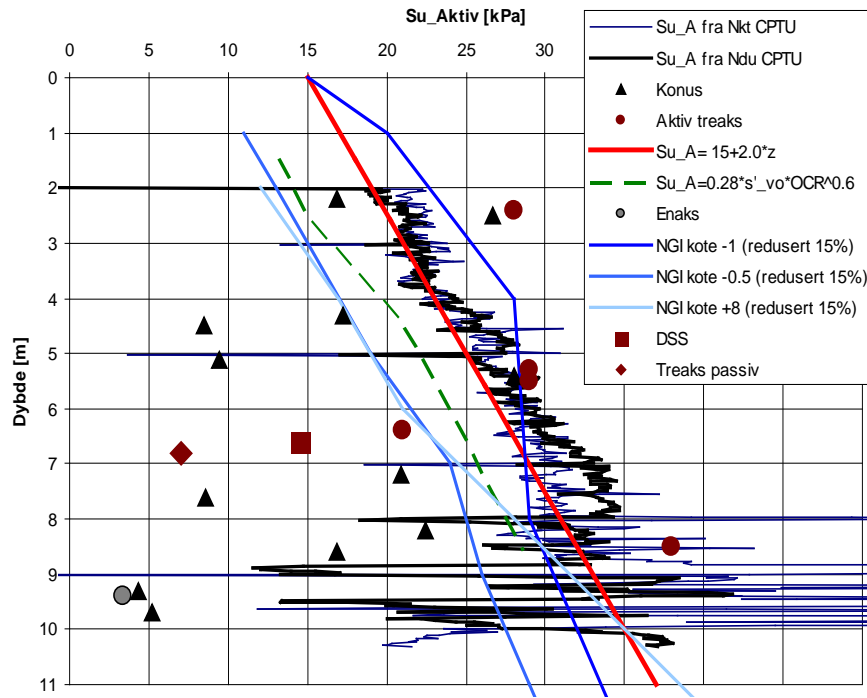
Figur 4 Udrenert aktiv styrke anslått ut fra CPT i Hull S5-B i Kattmarka supplert med NGI sine verdier fra Fiolveien (utenfor skredet) og med valgt midlere styrke for skredområdet angitt med rød linje.

Undersøkelsesgruppa fant en annen årsak. Ved andre gangs befarings og etter forsiktig utgravning av de bakre rasmassene der skredet ifølge øyevitner startet, fant undersøkelseskomiteen at bergoverflaten der salve 19 ble satt, overhode ikke var som antatt og forutsatt. Bergoverflaten mot leira tok en uventet vending tilbake mot og nesten inn under borehullene. Dermed gikk salve 19 av svært tett på den sensitive leira og skjøv berget med voldsom kraft, som et stempel, ca. 1 meter rett inn i leira, Figur 5. Uheldige sprekkeretninger i berget, Figur 6, bidro til den uventede virkningen. Den bløte og sensitive leira ble fullstendig omrørt, mistet sin styrke og initialscredet gikk, Figur 4, 5 og 7.

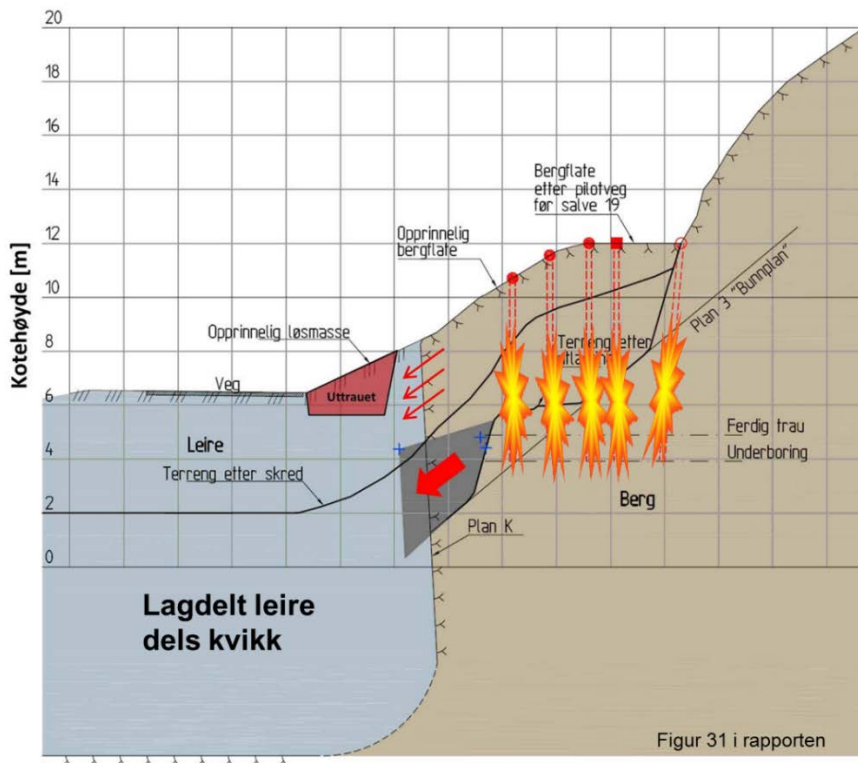
Figur 5 Kattmarka. Salve 19 skjøt fjellveggen som et stempel ca. 1 meter ut mot leira.

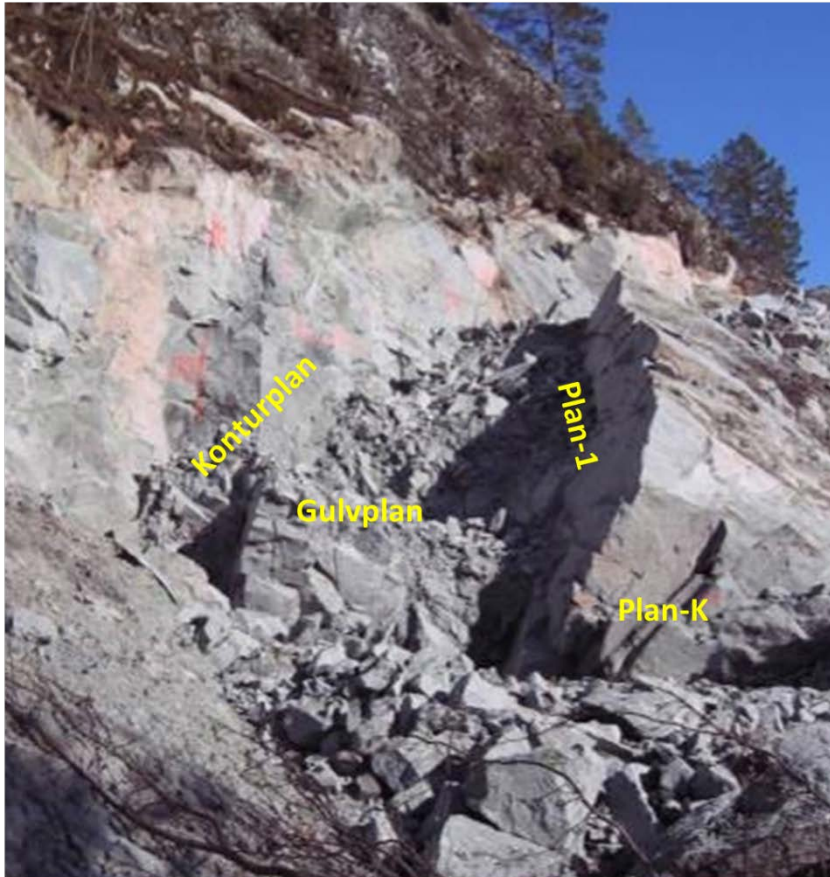
Figur 6 Kattmarka. Ugunstige sprekkeplan.

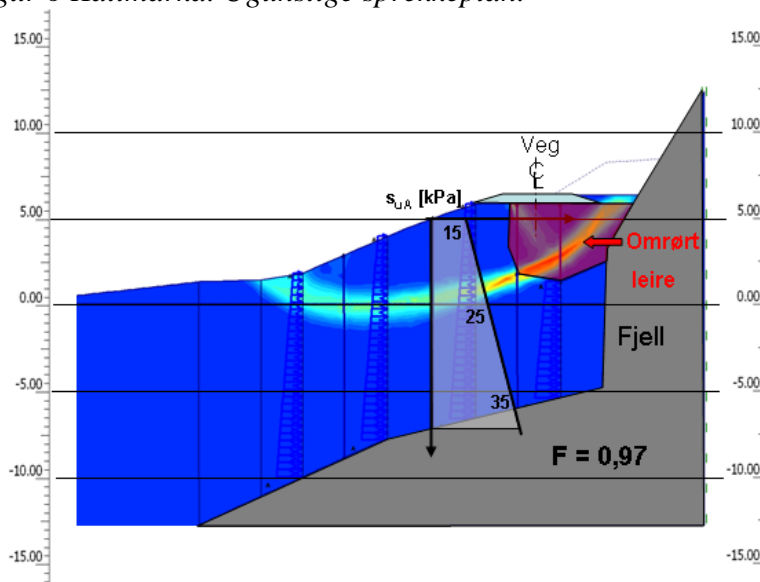
Figur 7 Kattmarka, snitt mot sjøen ved salve 19. Plan ADP analyse med sidestøtte for å ta inn effekt av oppstøttende nabosoner (3D effekt), men svekket av omrøring rundt sprengnings-punktet, viser sikkerhet $F \approx 1,0$.

Det er undersøkelsesgruppa sin oppfatning at tilbakeregning av skredet med lamellemetoden og elementmetoden er med på å bekrefte at dagens prosedyrer for å bestemme udrenert ADP - skjærstyrke fra CPTU er gode og videre at våre stabilitetsanalyser fungerer godt. I tilfellet Kattmarka er det ingen tvil om at det er korrekt å anta udrenerte forhold siden det er snakk om dramatiske spenningsendringer over kort tid.

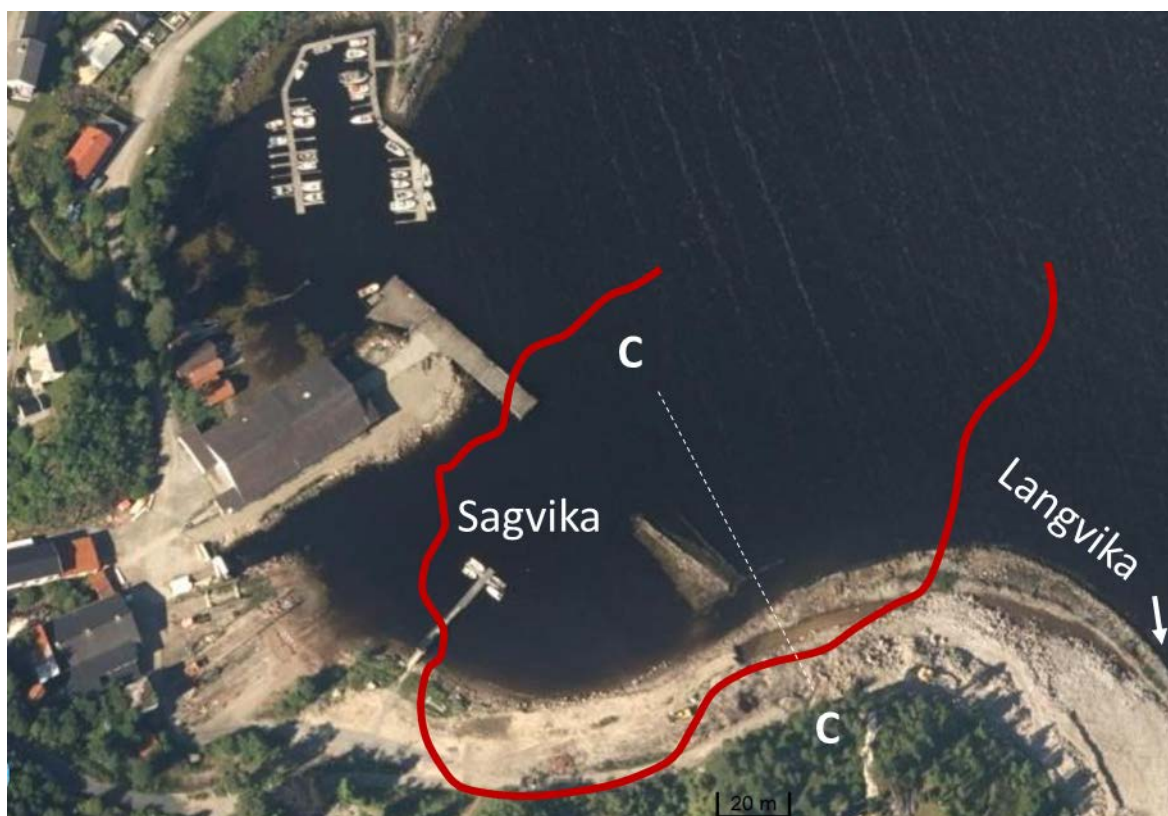
Figur 8 Sagvika, Nord-Statland 2013, med skredkontur fra 2014 inntegnet, (flyfoto fra finn.no).

Skredet i Nord-Statland i Namdalseid kommune var et omfattende undersjøisk skred på rundt 400.000 m³, som tok med seg ca. 200 meter av strandlinja syd for Sagvika, Figur 8. Skredet førte til en flodbølge som ødela bygninger, båter og brygger nord for skredet. Ingen mennesker ble alvorlig skadet. I strandlinja syd for skredområdet pågikk det anleggsarbeid med masseutskifting inklusive komprimering med en 11 tonns vibrovals knyttet til utbygging av ferieboliger fra Sagvika og rundt neset i øst mot Langvika. Anleggsarbeidet pågikk samme dag som skredet gikk. Den geotekniske konsulenten for prosjektet hadde identifisert en bratt marbakke, som begynte ca. 50 meter ut for det relativt langgrunne området der anleggsarbeidet foregikk. Den dårlige stabiliteten i marbakken ble senere bekreftet av beregninger i regi av undersøkelsesgruppa, Figur 9.

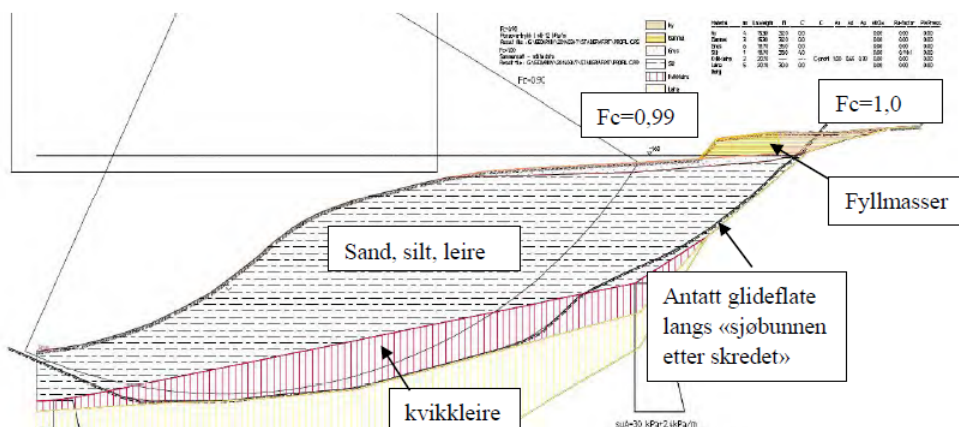
Figur 9 Nord-Statland, snitt C-C. Stabiliteten av marbakken var i utgangspunktet svært lav.

Det er undersøkelsergruppen sin oppfatning at tilbakeregningen av de første fasene i skredet med lamellemetoden (ref. Figur 9 og 11), er med på å bekrefte at dagens prosedyrer for å bestemme styrkeparametre er gode og videre at våre stabilitetsanalyser fungerer rimelig godt. I tilfelle Nord-Statland er det korrekt å anta udrenerte forhold i leira siden det er snakk om dramatiske spenningsendringer over kort tid. Effektivspenningsparametre er benyttet i siltige og sandige avsetninger.

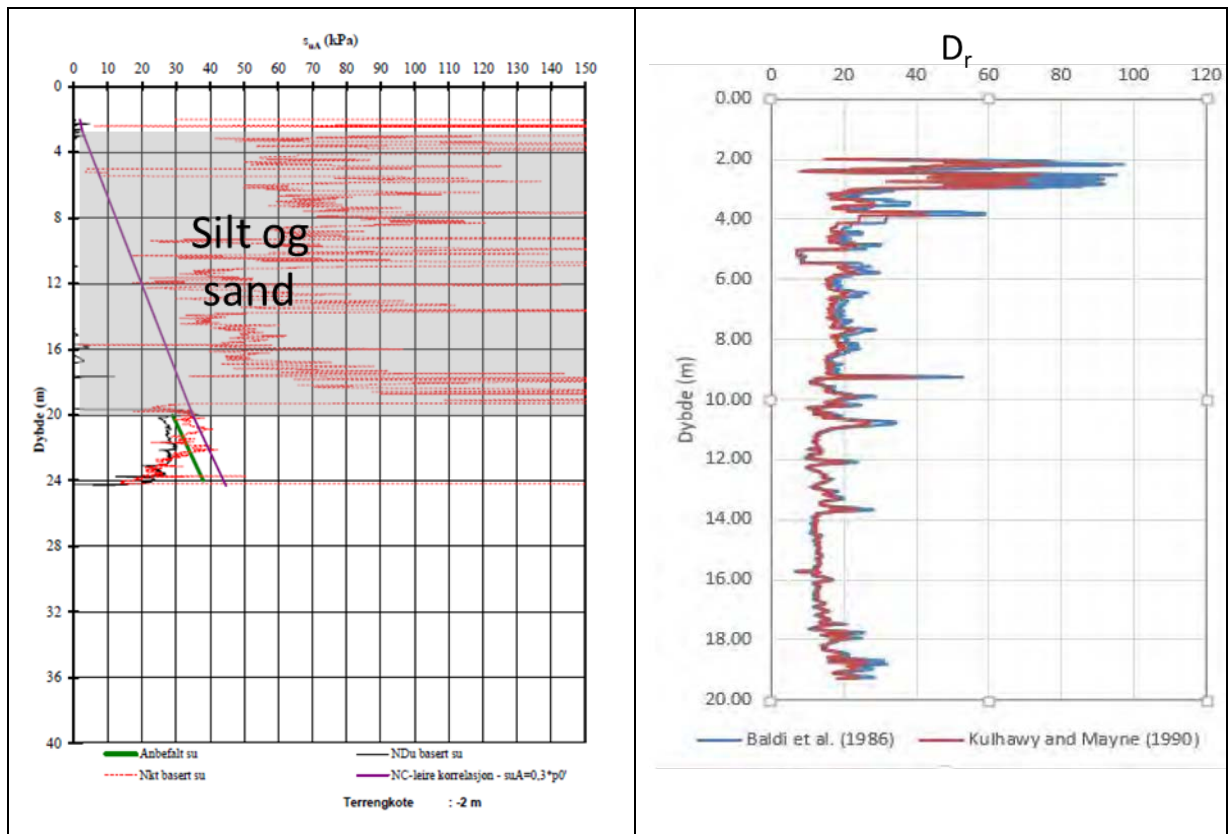
Figur 10 Nord-Statland.

(a) Figur til venstre: Leirlag under siltige sandige masser på 20 meter var kvikt og med lav s_u .
 (b) Figur til høyre: Lagringstetthet i sand og silt mot dybde. $D_r < 20\%$ viser svært løs lagring.

Nye grunnundersøkelser etter skredet bekreftet tidligere grunnundersøkelser vedrørende løs lagret sand og silt i deltaavsetningene og identifiserte kvikkleire under avsetningene innerst i Sagvika, Figur 10.

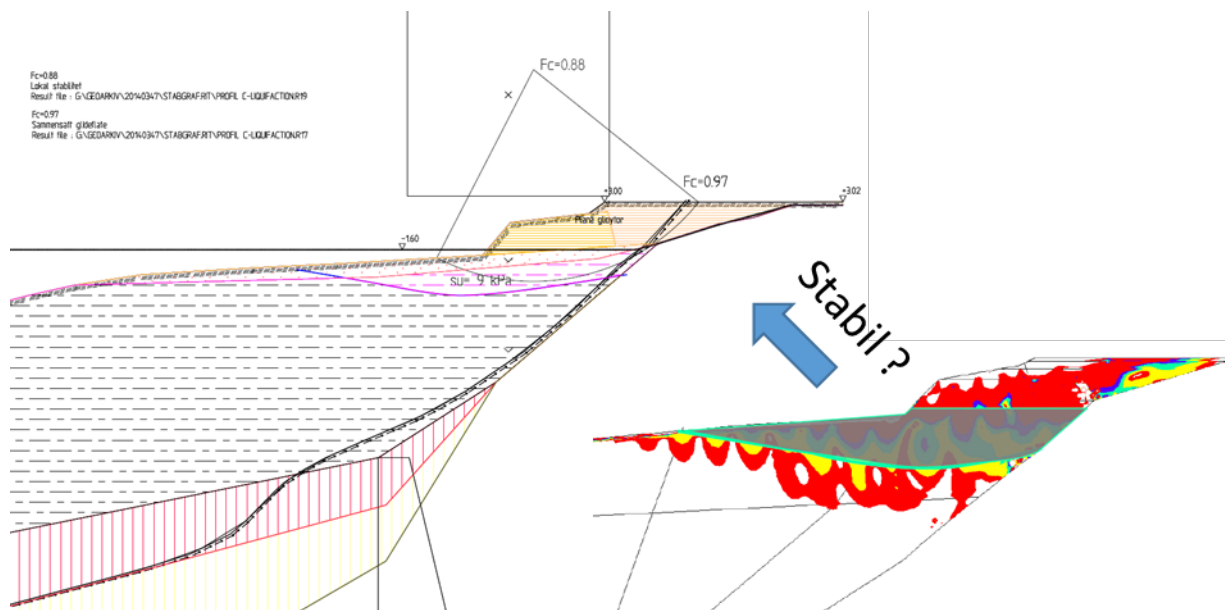
Figur 11 Nord-Statland, snitt CC øvre del. Utsnittet til høyre viser områder som mister styrke som følge av vibrokomprimeringen. Figuren til venstre viser at dette trolig ga et lokalt brudd. Undersøkelsergruppen konkluderte med at dette utløste hovedskredene.

løs og at den falt i kategorien «liquefiable», en vurdering som ofte gjøres internasjonalt i relasjon til om en avsetning kan bli ustabil ved et jordskjelv. Avanserte dynamiske simuleringer ble foretatt med realistiske verdier for vibrovalsen. Disse viste at vibrasjonene i jorda ble forsterket ved resonans i jorda over fjellet, Figur 11, til høyre.

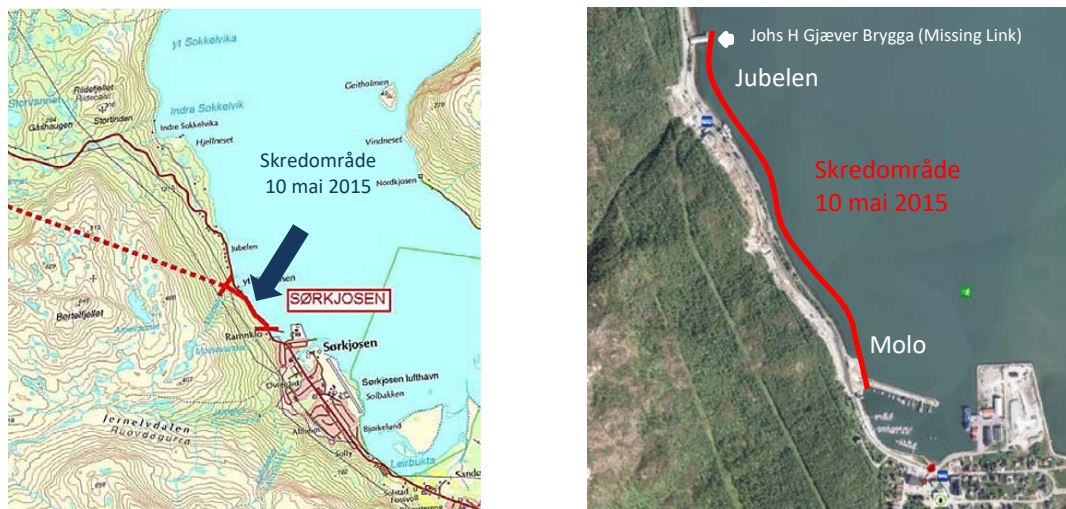
Figur 12 Skredet i Sørkjosen. Skredområdet var mellom tunnelpåhugget ved Jubelen og en molo nord for Sørkjosen sentrum. (Kart er hentet fra reguleringsplan av 2012 for E6 Sørkjosenfjellet og fra finn.no/kart).

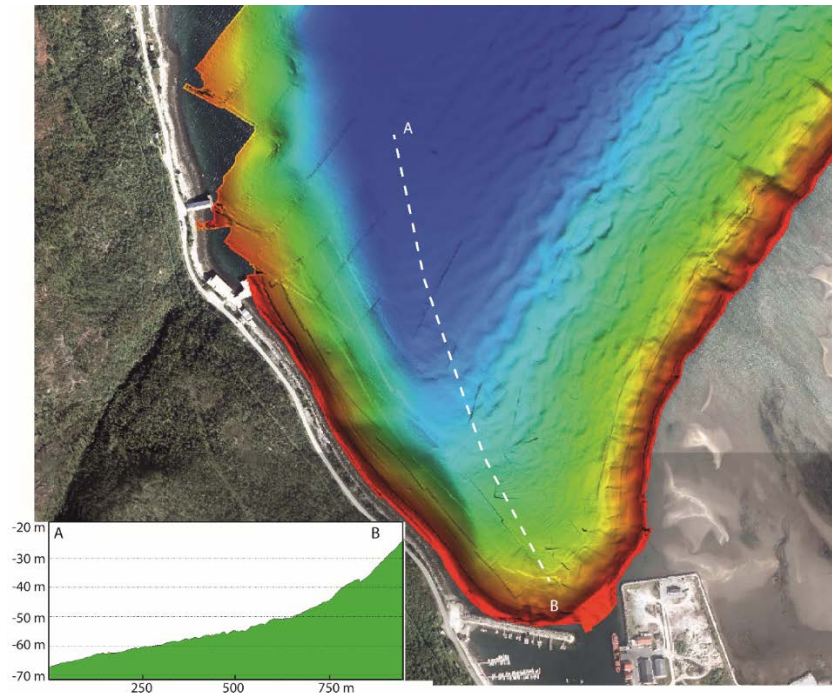
Figur 13 Batymetri fra 2006 viser sjøbunnen i Sørkjosen før skredet, framstillingen er basert på data fra NGU.

Største delen av skredet den 10. mai foregikk under vann. Undersøkelingsgruppa fikk tilgang til batymetridata fra 2006 og 2011, samt batymetridata innhentet etter skredet i 2015. Batymetridata fra 2006 viser en relativt jevn sjøbunn uten spor av tidligere skredaktivitet, Figur 13. Batymetri etter skredet er vist i Figur 14. Den digitale sjøbunns-modellen med høy oppløselighet gjorde det mulig å fastslå at skredet startet ved moloen og deretter umiddelbart forplantet seg nordover.

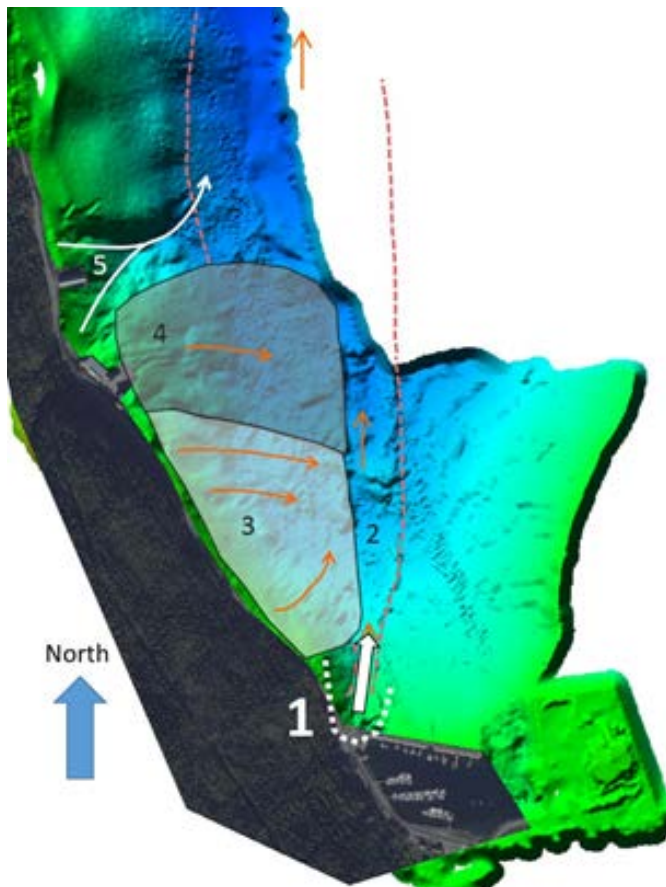
Figur 14 Batymetri etter skredet i Sørkjosen med tolkning av initialscred (1) og sekundærscred (2-5).

Unesrøkelsergruppen konkluderte med at skredet startet ved moloen. Prosjekteringen av utfyllingen i området var basert på at det ikke var funnet gjennomgående lag av leire under fyllingen. Dette kan ha vært feil. Utfyllingen var regnemessig på $F=1.0$ dersom et gjennomgående leirlag var tilstede, Figur 19. Batymetrien, Figur 14, pekte entydig mot at skredet startet ved moloen.

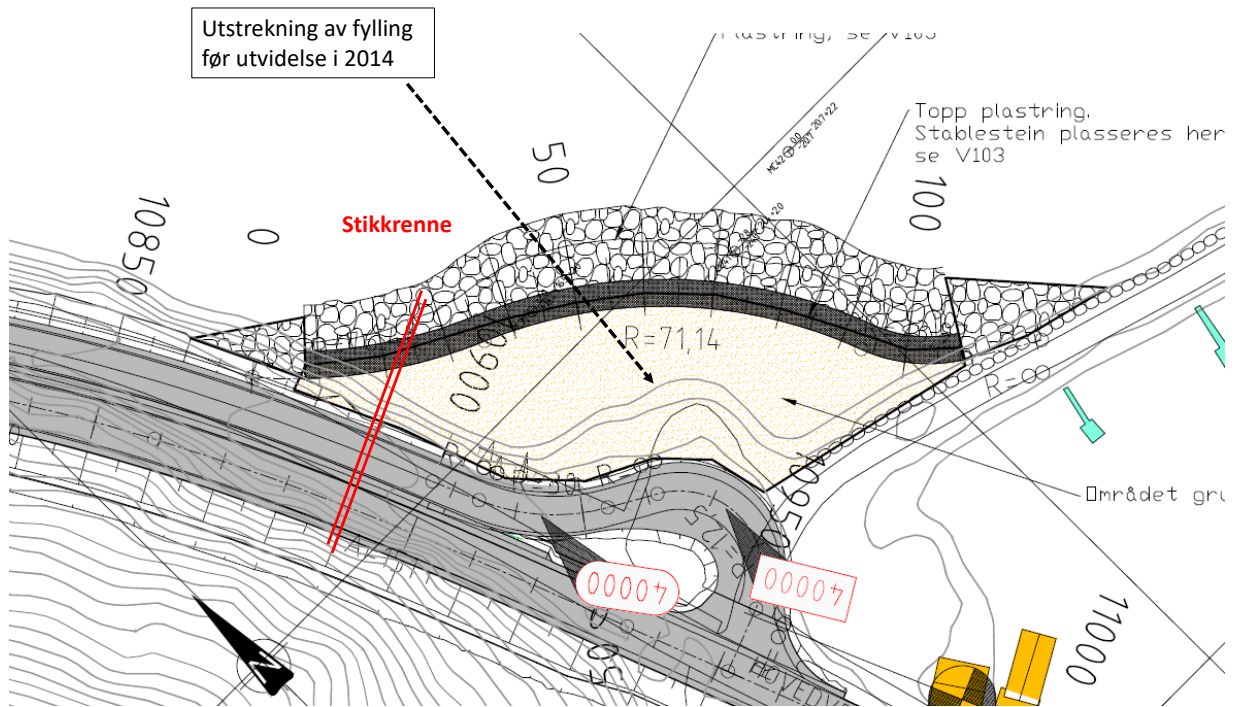
Figur 15 Fylling ved molo i Sørkjosen som bygget i November 2014.

Undersøkelingsgruppa konkluderte med at årsaken til skredet var utfyllingen i sjøen ved moloen, Figur 15 og 16. Utfyllingen førte til så lav stabilitet at området ikke tålte den ekstra belastningen det ble utsatt for knyttet til stor nedbør og mye snøsmelting den 10. mai 2015. Undersøkelingsgruppa bygget sine konklusjoner ikke bare på studier av batymetri (sjøbunnskart), men også i stor grad på foto og videoer tatt av hendelsen, vitneobservasjoner, hydrometeorologiske data, tolkning av grunnundersøkelser, ortofoto og egne beregninger av stabilitet i utvalgte snitt i skredområdet.

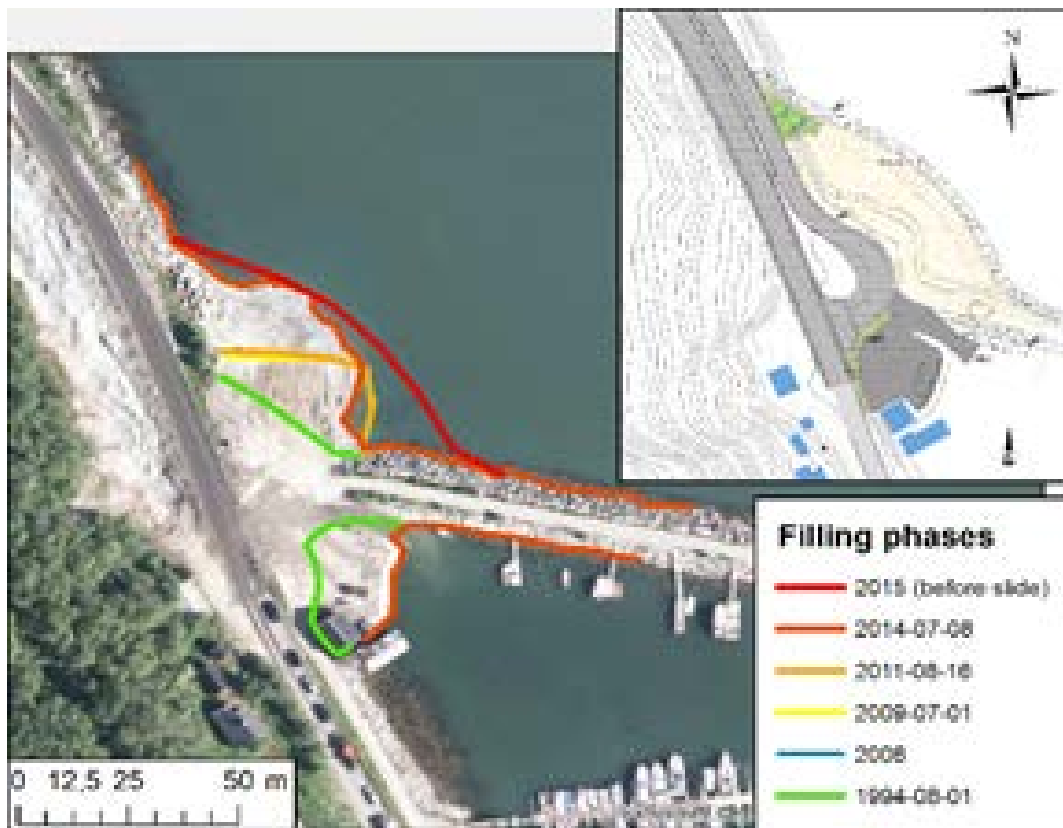
Figur 16 Kart som viser utfylling ved molo i Sørkjosen i flere faser siden 1994.

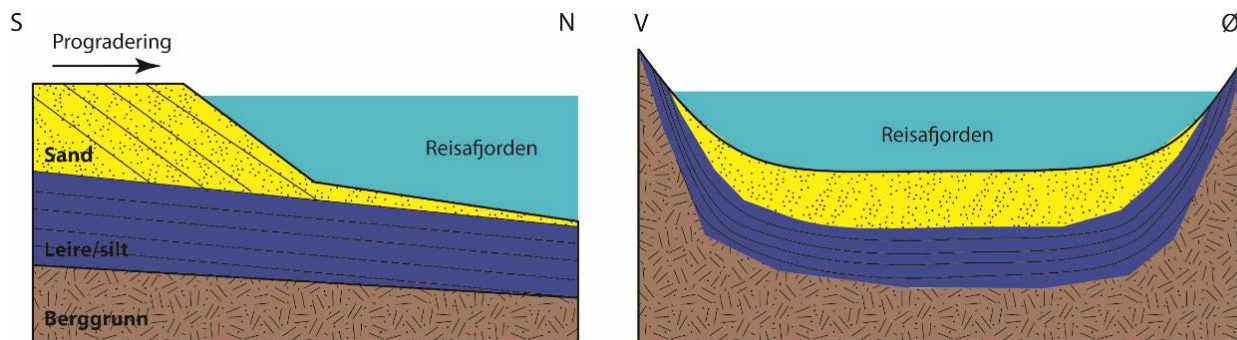
Figur 17: Skjematisk illustrasjon av Reisadelta ved Sørkjosen i to vertikale snitt, ett fra sør til nord (venstre) og ett fra vest til øst (høyre). N.B: Ikke i målestokk.

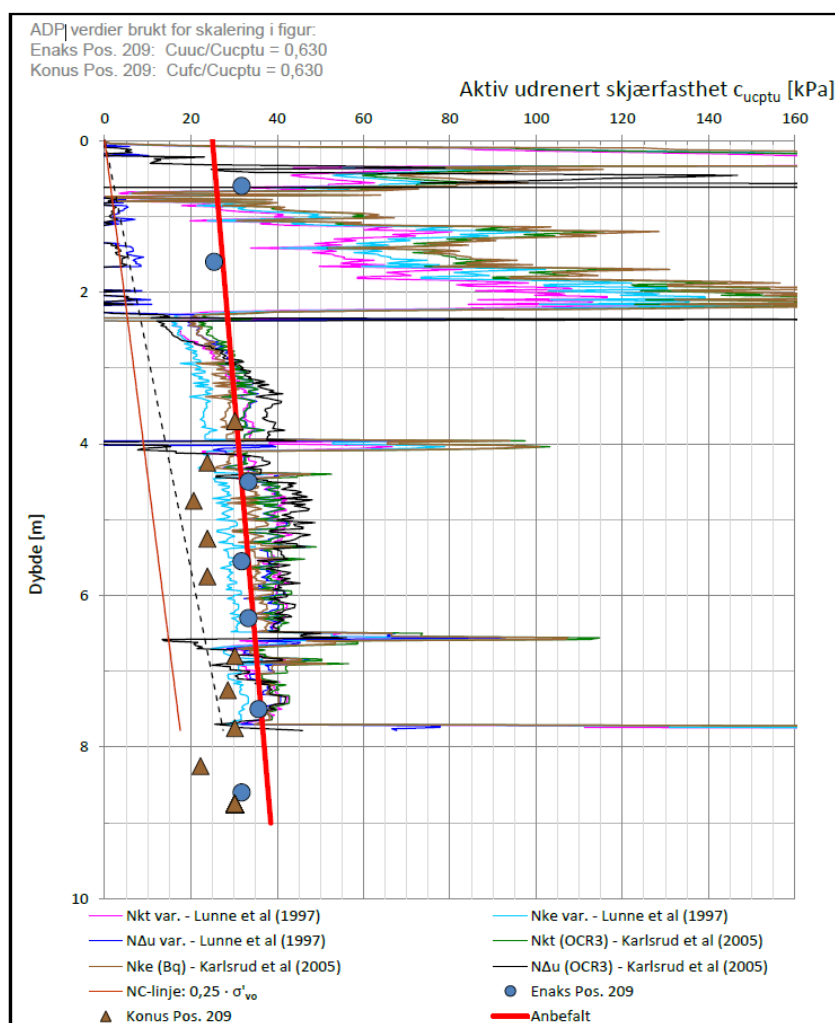
Figur 18 Eksempel på tolking av styrkedata i leire. Sørkjosen CPT 209 på innsiden av moloen viser leire fra dybde 2,5 meter. Anbefalt aktiv fasthet i leira er: $s_{uA} = c_{uA} = c_{uC} = 25 \text{ kPa} + 1,5 \cdot z$

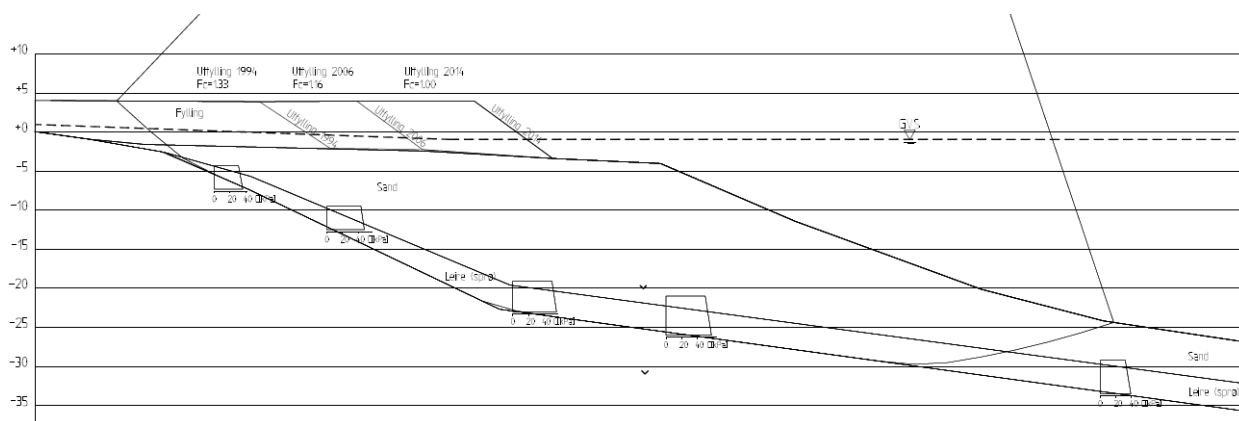
Figur 19 Kritisk skjærflate beregnet i profil 31 med GeoSuite Stabilitet. Stabiliteten ble gradvis forverret gjennom utfylling over flere år.

Sjøbunnen ved moloen var i øvre lag dominert av løs til middels fast sand og silt, dels med porøsitet over 45 %. Under sand og siltlaget finnes et lag med leire. Leirlagetets tilstedeværelse, mektighet og utstrekning varierer i skredområdet og er beheftet med noe usikkerhet. Det er etter skredet tatt opp prøver som viser sensitiv og kvikk leire i ett borpunkt innenfor moloen, Figur 18. Ut fra sonderingene samt forventet geologisk avsetningshistorie i området, Figur 17, mener undersøkelsesgruppen at det er overveiende sannsynlig at leirlaget er gjennomgående i det aktuelle området ved moloen. Leirlagetets dybde og utbredelse er avgjørende for stabiliteten ved moloen, Figur 19.

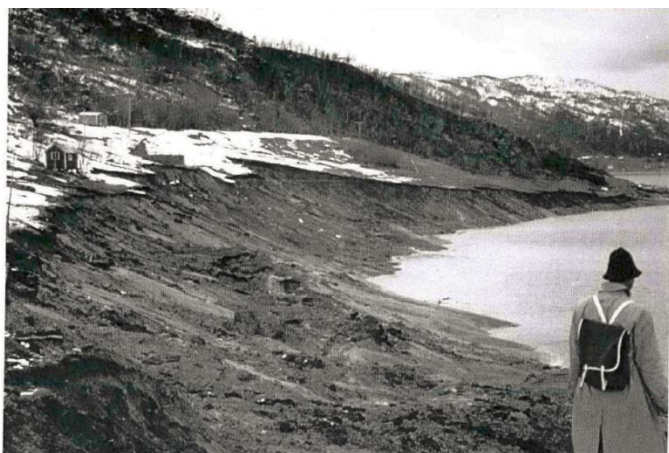
Figur 20 Skredet i Sokkelvik. Foto: NGI, 1959.

I forbindelse med vurdering av årsak til skredet i Sørkjosen valgte undersøkelsesgruppen for skredet i Sørkjosen også å se tilbake på skredet i Sokkelvik, Figur 20. Sokkelvik ligger kun 3 til 4 kilometer lenger ut i Reisafjorden enn Sørkjosen. Sokkelvik skredet krevde 9 menneskeliv og stedet ble i ettertid fraflyttet. Grunnen besto av lag med sand, silt og grus samt sensitiv leire, Figur 21. Det ble aldri trukket en konklusjon om årsakene til skredet i Sokkelvik, slik at dette skredet ofte i ettertid ble referert til som et av de som skjedde av naturlige årsaker, uten at noen kunne forklare hvilken naturlig årsak det kunne være. Den type konklusjoner gir en utrygghet med tanke på om skred kan skje uten påviselig årsak.

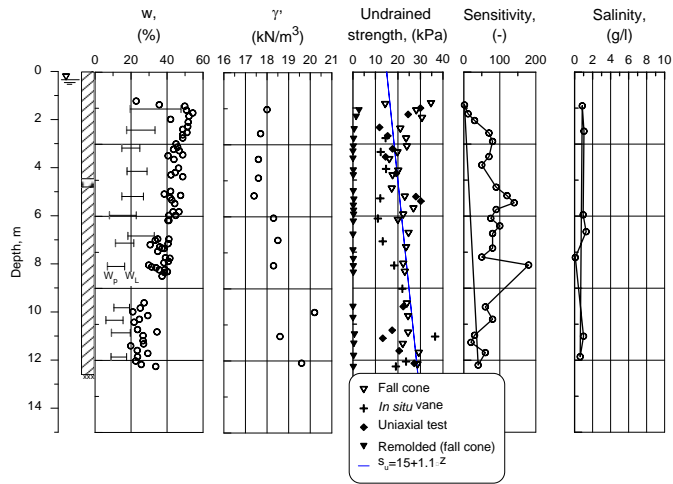
Figur 21 Grunnforhold i Ytre Sokkelvik, NGI 1960 og L'Heureux mfl. (2017).

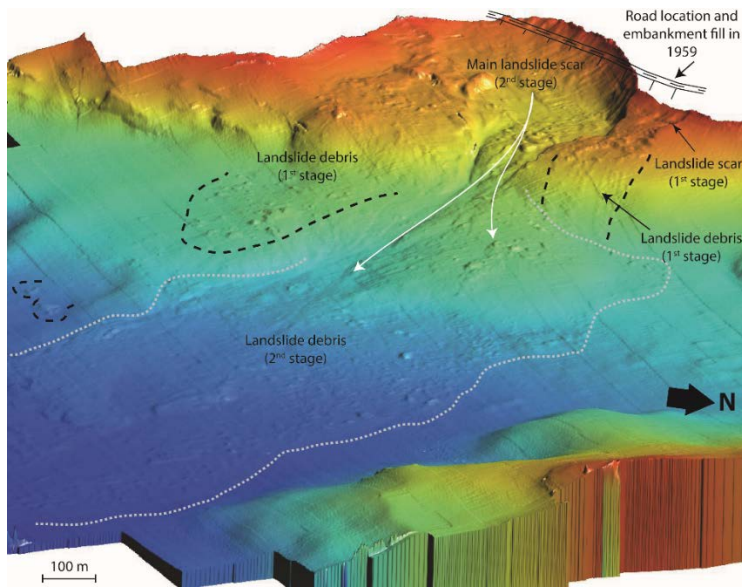
Figur 22 Sjøbunn utenfor Sokkelvik, fra batymetri NGU 2006, L'Heureux (2017).

På batymetri i fra 2006 synes skredmassene fortsatt svært tydelig og det er fortsatt mulig å se hvordan skredmassene har beveget seg i 1959 og dels i hvilken rekkefølge.

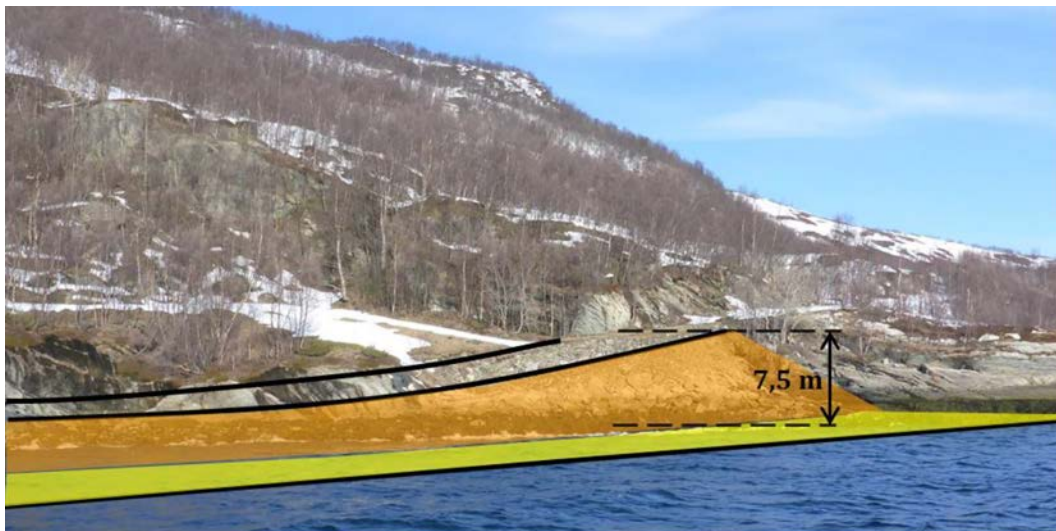
Figur 23 Anslått veifylling Nord i Sokkelvik i dagene før skredet basert på bildearkiv og tegninger for vegprosjektet ble funnet i arkiver i Tromsø (fra Austeffjord 2015).

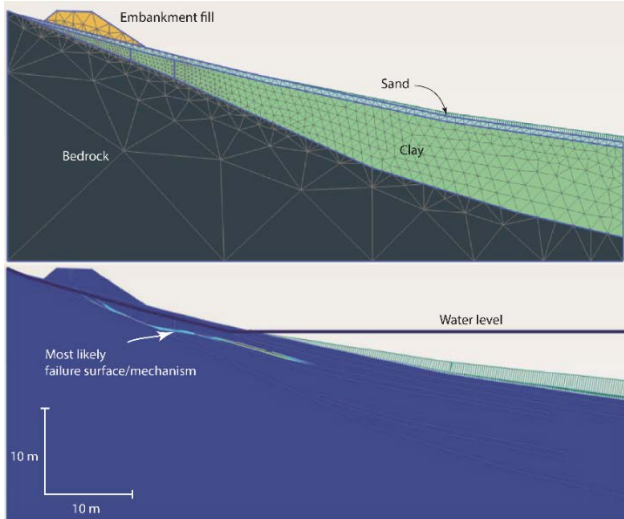
Figur 24 Sokkelvik, snitt gjennom vegfylling fra beregning av stabilitet med Plaxis, $F \approx 1$, (fra Austefjord 2015).

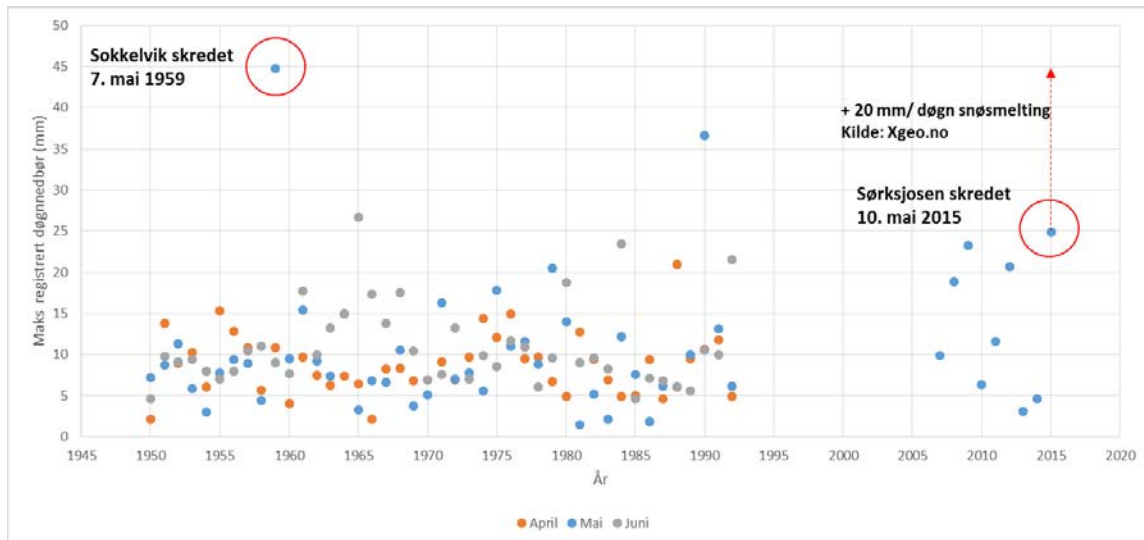
Figur 25 Største registrert nedbør pr døgn for vår-månedene i perioden 1950-2015 i Sokkelvik og Sørksjosen (fra eklima.no). De to ringene viser verdiene for de to skredhendelsene.
