Karakterisering av en ekstrudert
hurtigstørknet AA 8009 legering
Duktilitetsforskjell mellom ulike strekkretninger

Characterization of Extruded Rapid
Solidified AA 8009 alloy
Difference in ductility between different tensile directions

Prosjektnummer: IMA-B-12-2019

Forfattere: Markus Bjørnvold Heggheim og Olav Andreas Strandjord

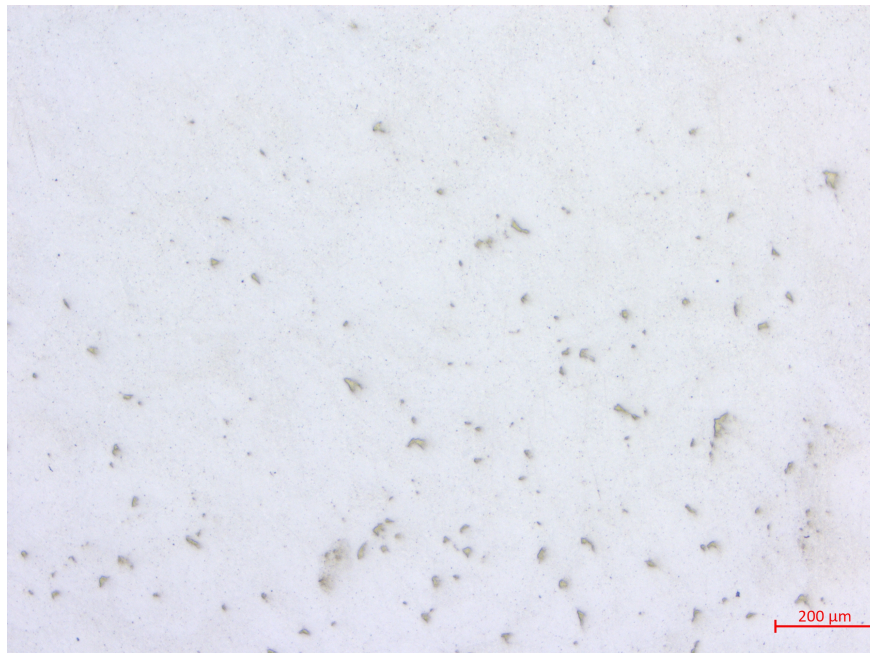
Figur 12: Bilde av IST med 5x forstørrelse

Ut fra lysmikroskopbildene kommer frem en tydelig forskjell på prøvene på langs og på tvers av ekstruderingsretningen. Figur 6-11 viser prøver tatt på langs av ekstruderingsretningen, fra innerst til ytterst i bolt. Her ser man tydelig at det er lange mørke striper i materialet. På figur 12-19 ser man bilder av prøver tatt på tvers av ekstruderingsretningen. Her er det ikke lange mørke striper, men små mørke prikker i materialet.

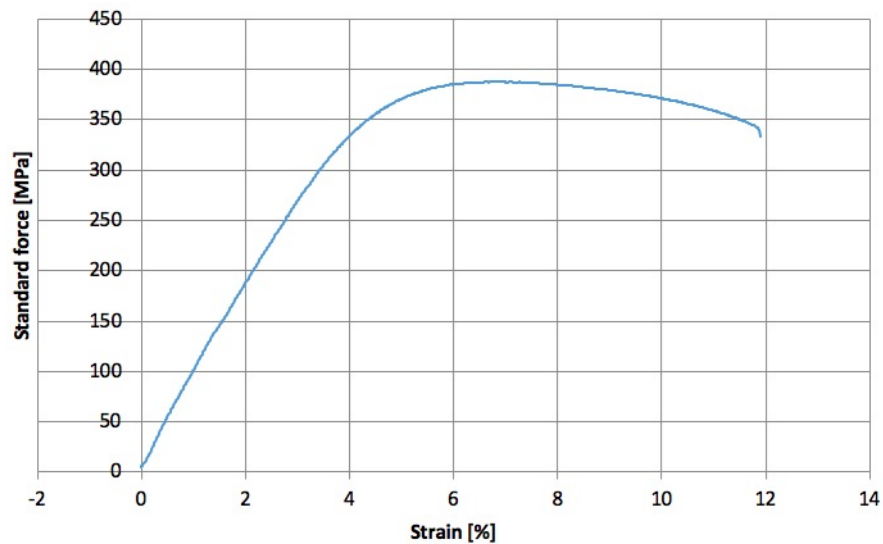
Etter varmebehandling i 90 sekunder ble nye strekktester kjørt. Resultatene for prøvene som er varmebehandlet ble veldig like resultatene til prøvene som ikke ble varmebehandlet. Omtrent 12% og 5% tøying for prøvene henholdsvis på langs og på tvers av ekstruderingsretningen.

Figur 40: Spenning-tøyningskurve for strekkprøve tatt på langs av ekstruderingsretningen, etter varmebehandling i 90 sekunder.

Varmebehandlingen som ble gjort var for å se om det ble noen stor forskjell i strekktestene. Etter varmebehandling i 90 sekunder var det ikke noen betydelig forskjell. Fem minutter med varmebehandling ga ikke noe forskjell i tversretningen, men på langsretning ble prøven for sterk for strekkmaskinen som prøvene ble strekt i. Mange av prøvene tatt på langs, var veldig nær den maksimale grensen for hva strekkmaskinen tålte, så det kan ha vært en prøve som var blant de sterkeste, eller så har varmebehandlingen gjort den sterkere. Kurven kommer til til 200MPa ved 5% tøyning. Sammenlignet med de andre testene som ble gjennomført, ligger de mellom 350-400MPa. Dette er en stor forskjell, og burde nok ha blitt sett nærmere på, men dette ble ikke prioritert og det ble ikke sett noe mer på.

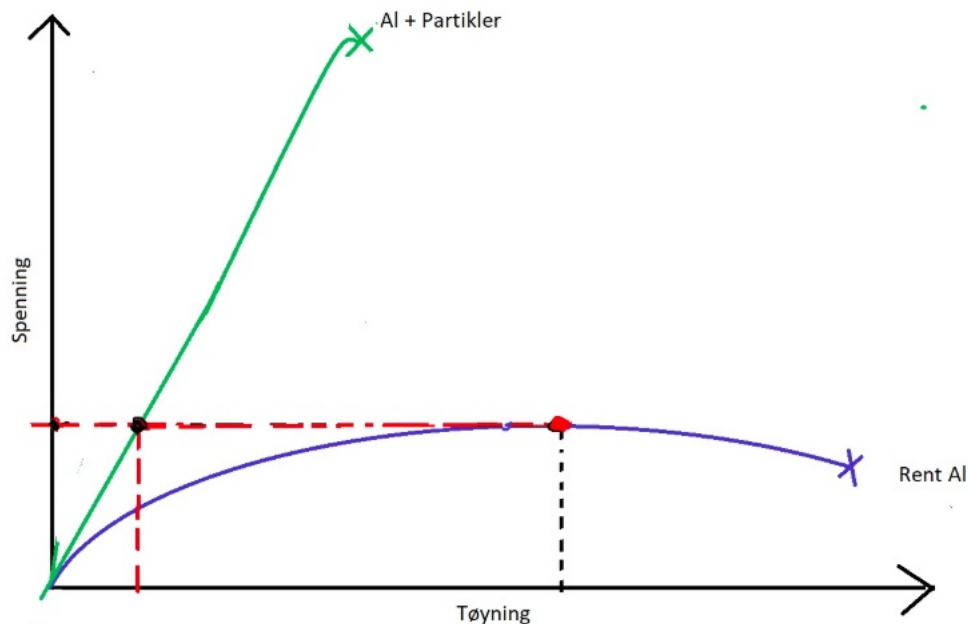
Figur 50 viser forskjell på spenning-tøyningskurvene til rent aluminium og aluminium med partikler. Forskjellen i duktilitet vil gjøre at egenskapene endres når materialet strekkes. Dersom det påføres en viss kraft på materialet, vil fasene ha forskjellig tøyning, som vist med røde linjer i figur 50. Rent aluminium vil tøyes seg mer enn aluminiumet med partikler, og vil gå over til plastisk deformasjon og til flyt, mens partikkelfasen fortsatt vil da fortsatt kun bli elastisk deformert. Siden den rene aluminiumsfasen er omringet av partikkelfasen vil det da oppstå problemer. Det vil være en voldsom lokal tøyning i grenseområdet mellom aluminiumsfasen og partikkelfasen. Grunnet kravet til kompatibilitet vil dette føre til at det vil dannes fult av dislokasjoner i grensesjiktet mellom fasene. Grensesjiktet vil da bli sprøere og sprøere jo mer dislokasjoner som dannes. Dette fører til at sjiktet går til sprøtt brudd når spenningen blir stor nok.

Figur 50: Spenning-tøyingskurve til aluminium med partikler og rent aluminium

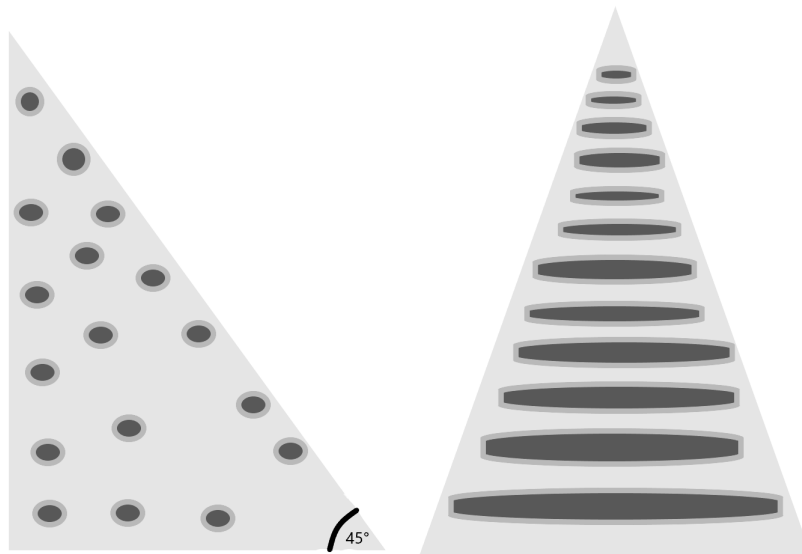
Figur 52 viser hvordan de rene aluminiumsfasene er plassert i strukturen. Om man ser på bruddoverflaten til de sprø bruddene er det ofte at de er på skrå, helt opp mot 45° . Det som kommer fram av bildene tatt i et plan parallelt med bruddflaten (omtrent 45°) er at avstanden mellom de rene aluminiumsfasene er mindre enn i planene som er 90° på tversretningen.

Figur 52: Tegning av hvordan de rene aluminiumsfasene ligger i materialet på tvers og i skråplanet 45°

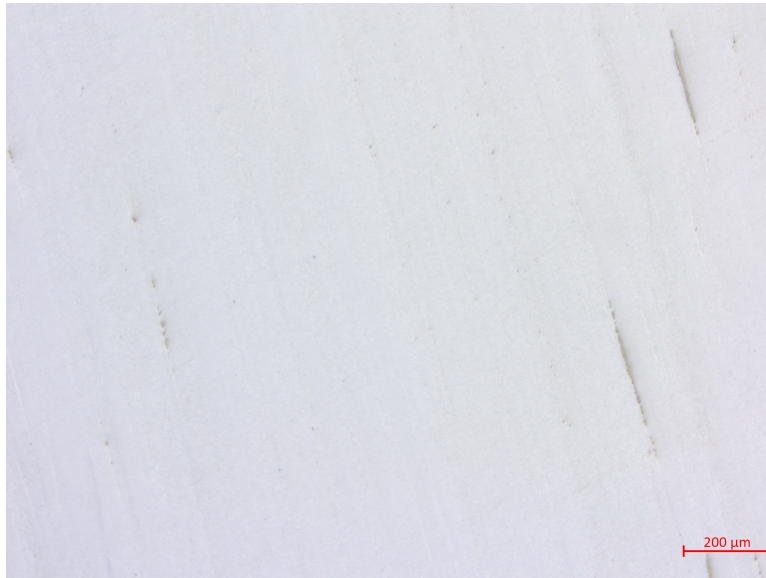
Vedlegg 2: Lysmikroskopbilder av prøver på langs

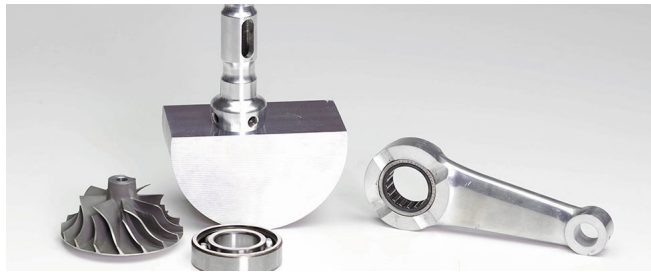
Figur 53: Verktøy av aluminiumslegeringer laget med meltspinning prosessen (Foto: RSP-Technology)

Smeltet aluminium på 800° blir tømt på et roterende kobberhjul som gjør at materialet nesten "fryser", og det blir skapt lange bånd av aluminium. Disse båndene blir deretter kappet opp i små biter for å så bli formet til et produkt som kan bli maskinert til produkter. Aluminiumslegeringen stivner såpass fort at mikrostrukturen blir så fin, at den til og med kan brukes i speil![2]
