Klimaendringer kan føre til større flommer og skred – Er dagens farekartlegginger gode nok?

- En undersøkelse langs jernbanen i Gudbrandsdalen

Masteroppgave i Geografi

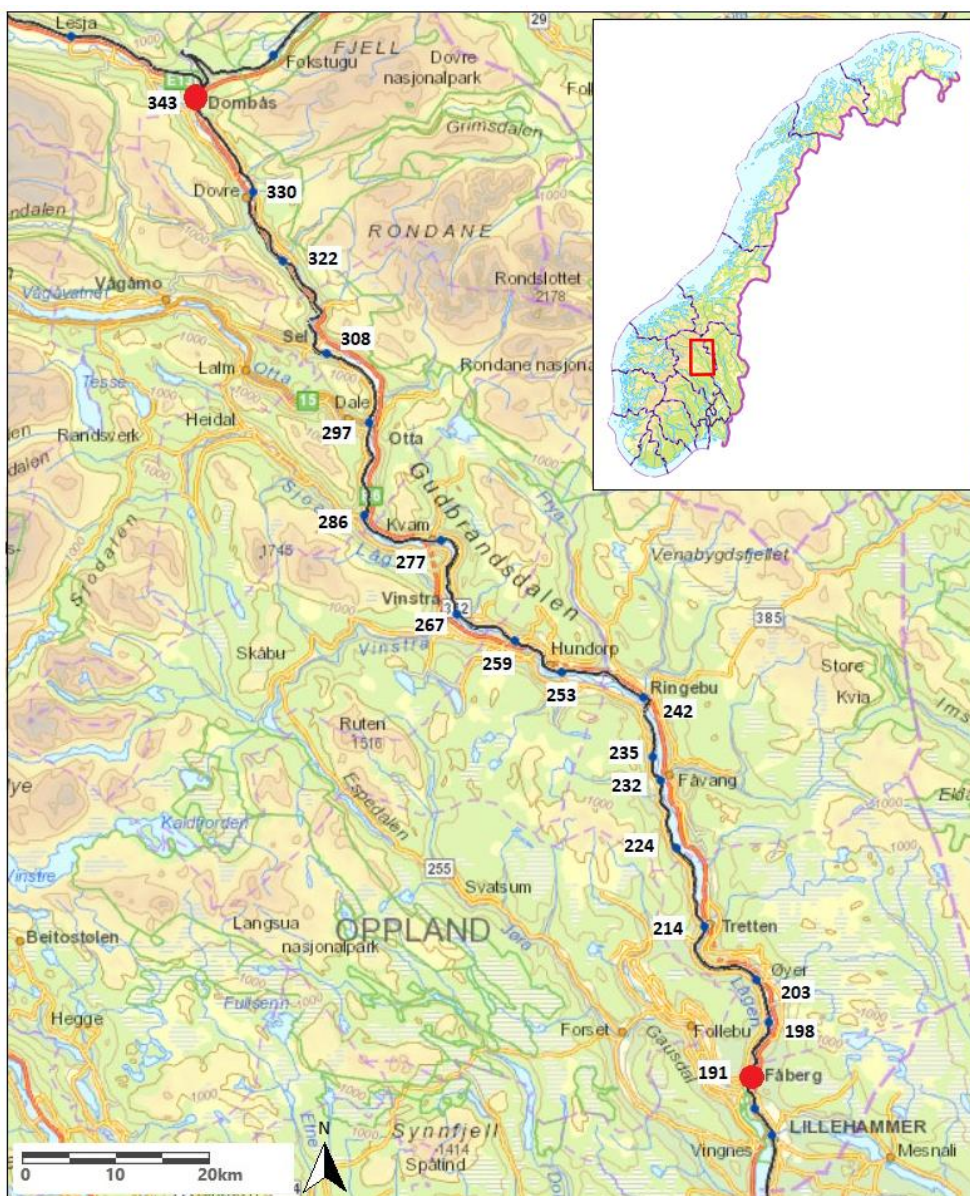
Figur 2.1: Kartutklippet viser den kartlagte jernbanestrekningen fra Fåberg i sør (markert med rødt punkt) til Dombås i nord (markert med rødt punkt). Nummereringene i kartet angir banens kilomertering (DOVB km). Kartutklippet er hentet fra Banekart (u.å.). Oversiktskart er hentet fra Norgeskart (2019).

Strekningen Fåberg – Dombås ligger i Gudbrandsdalen i Oppland fylke, sørøst i Norge. Jernbanestrekningen er en del av Dovrebanen, og strekker seg fra DOVB km 191 i Fåberg (149 moh.) og nordover til DOVB km 343 på Dombås (659 moh.). Sørligste og nordligste punkt på strekningen har koordinatene 575581/6781972 og 506575/6881803 (EUREF89/UTM sone 32) (Banekart, u.å.). Fra Sør til Nord langs den kartlagte strekningen ligger kommunene Lillehammer, Øyer, Ringebu, Sør-Fron, Nord-Fron, Sel og Dovre. Gudbrandsdalslågen renner gjennom hele dalføret. Strekningen er til sammen 152 km lang, og blir vist i figur 2.1.

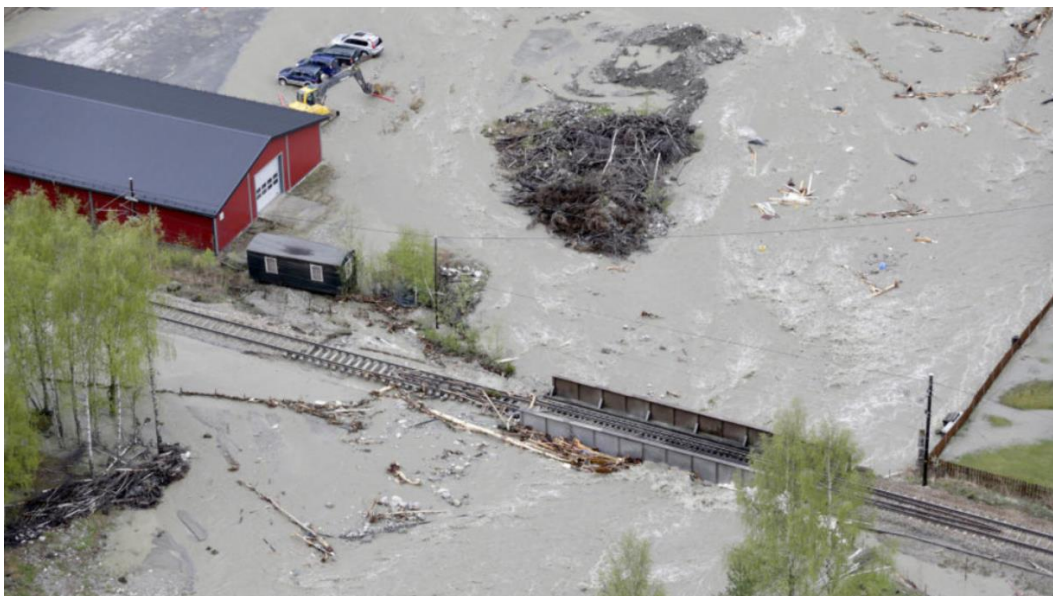
Figur 1.2: Elva Storåa passerte under jernbanen i Kvam sentrum under flommen i 2013 (Mosvold, 2013).

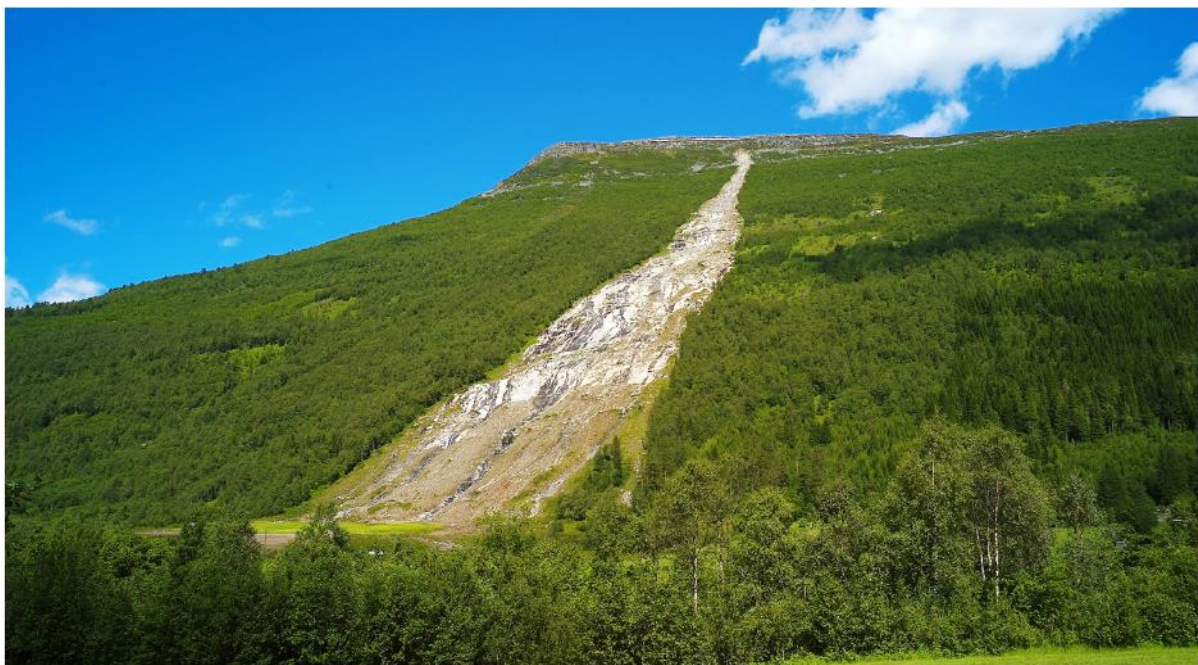
Figur 3.1: Jordskred i Virumdalen 14. august 2003, Møre & Romsdal (NVE, 2018).

«Jordskred er raske utglidninger og bevegelse av vannmettede løsmasser i bratte skråningsgradienter, utenfor definerte vannveier» (NVE, 2018 s. 2). Skredene er sjelden dypere enn 5 m (NVE, 2018), og er som oftest 0,5-1 m dype (Sandersen, 2014). Skredene utløses gjerne som en plutselig utglidning i et relativt lite område, men sprer seg ofte utover nedover i skredløpet som følge av at nærliggende løsmasser dras med skredmassene, noe som gjør at jordskred ofte har en langstrakt, trekantlignende form (Bargel et al., 2011; Sandøy et al., 2017). Skjærplanet til et jordskred kan være enten rett eller kurvet, og benevnes henholdsvis translasjonsskred eller rotasjonsskred (Pipkin, Trent, Hazlett & Bierman, 2014). Et eksempel på et trekantformet translasjonsskred, utløst i Virumdalen i Møre og Romsdal i 2003, blir vist i figur 3.1.

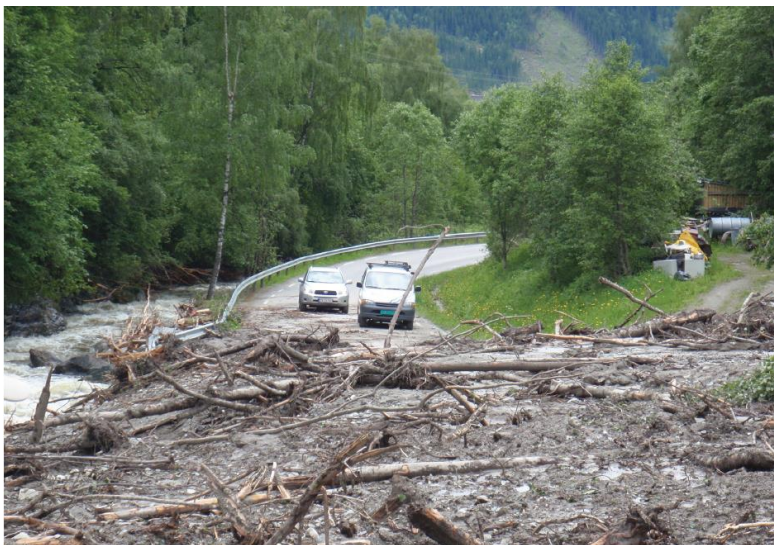
Figur 3.4: Flomskred ved Kvam i Nord-Fron, juni 2011 (NVE, 2018).

Som følge av det kanaliserte løpet, en flytende bevegelse og høy dispersjonseffekt i skredmassene, kan flomskred ha svært langt utløp (> 0,5 – 1 km) (Selby, 2005). Skredmassene kan oppnå en hastighet på 50 km/t, men dette er svært avhengig av helning, vannmengde og type sedimenter i massene (NVE, 2018; Pipkin et al., 2014). Den høye viskositeten i flomskred, sammen med relativt høy tetthet og fart, gjør at skredene har stor kraft og kan være svært ødeleggende (NVE, 2018; Pipkin et al., 2014; Selby, 2005; Statens vegvesen, 2014a). Flomskred er den skredtypen som oftest fører til stenging av vegnettet i Norge (Sandersen, 2014). Figur 3.4 viser et eksempel hvor dette skjedde ved Kvam i 2011.

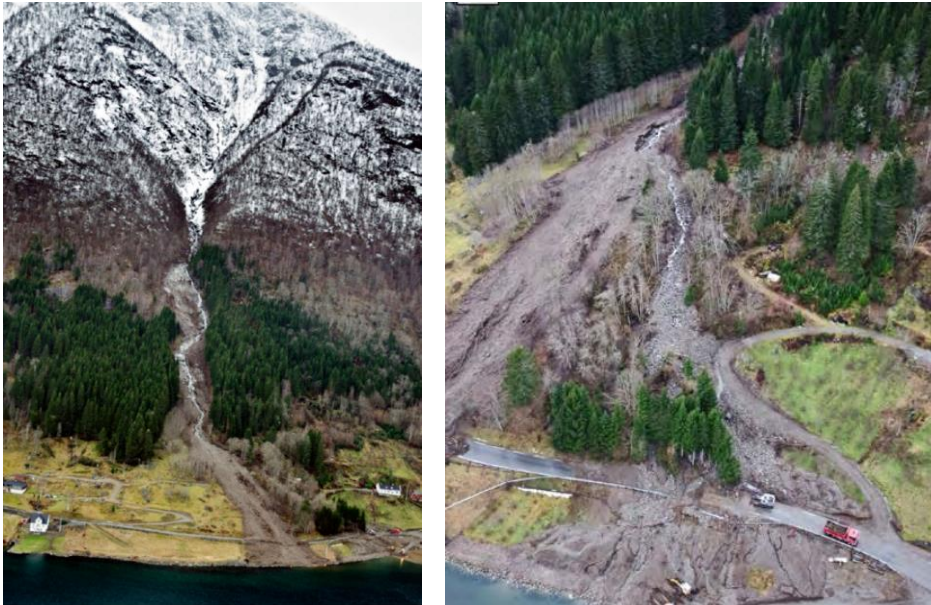
Figur 3.5: Bildene viser et flomskred som gikk ved Bakkevik i Skrednes i (Balestrand, Sogn og Fjordane) 26. desember 2011. Eksempelet viser hvordan gjentatte flomskred har erodert ut en ravineform i terrenget og avsatt sedimenter utover utløpsområdet, hvilket har skapt en vifteform (Bergheim, 2011ab).

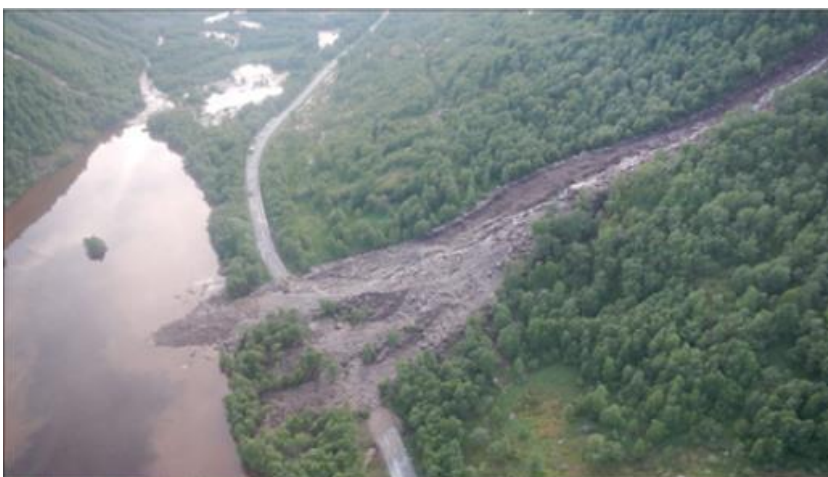
Figur 3.6: Flomskred ved Mjåland i Gjesdal i Rogaland i 2016 (Staten vegvesen, 2011).

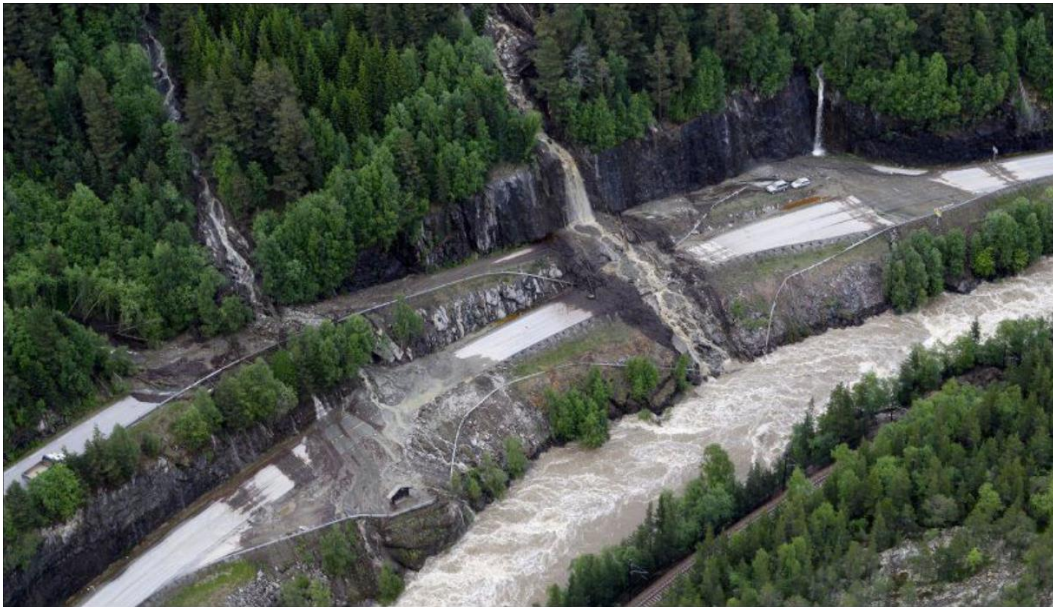
Figur 3.7: Skader på vegnettet etter vann- og løsmasser ved Høvringen i Gudbrandsdalen. Her er det vanskelig å skille hvorvidt avsetningene skyldes flomskred eller høy masseføring i elv (Scanpix, 2011a).

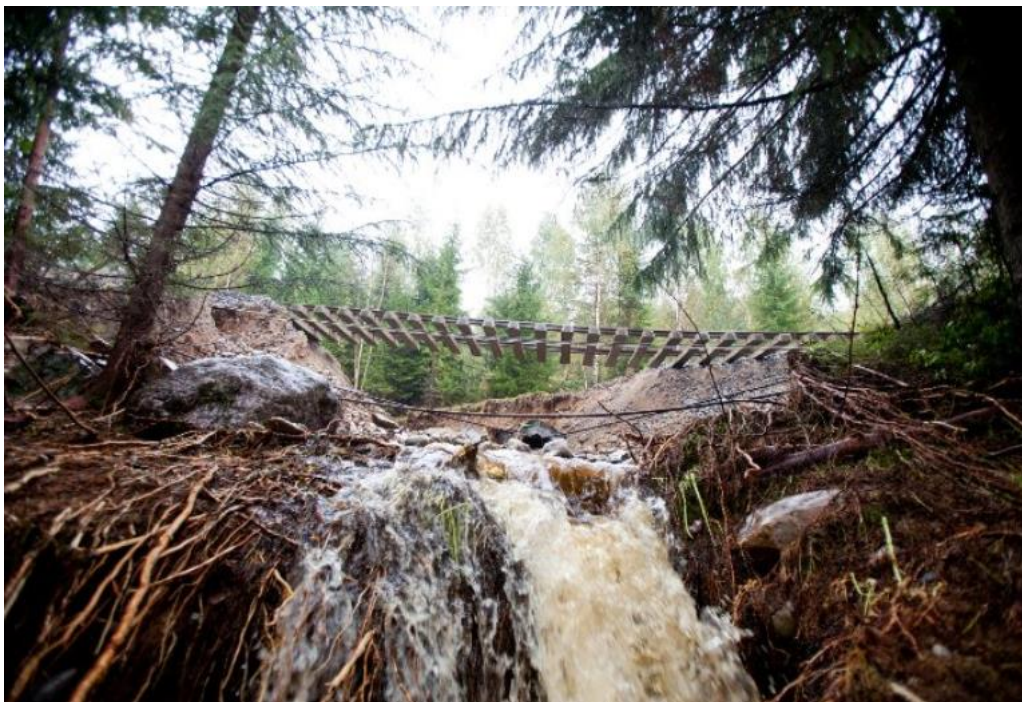
Figur 3.9: Bildet viser et eksempel fra Rørosbannen i 2011, hvor store mengder oppdemmet vann som følge av tett stikkrenne har ført til brist av fylling (Scanpix, 2011b).

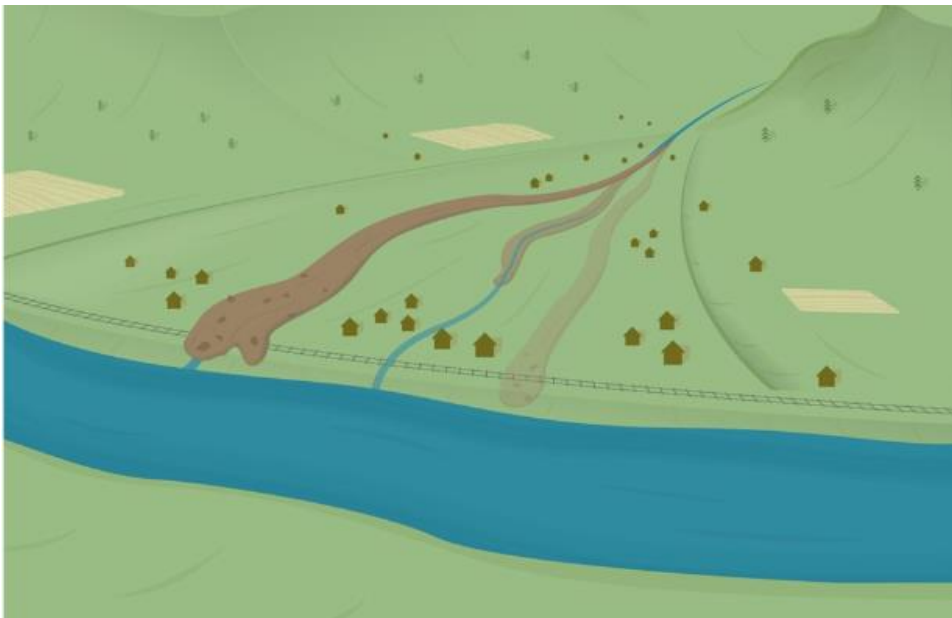
Figur 3.10: Erosjons- og skredmateriale som fraktes med elva og avsettes på bebygde ellevifter er en typisk situasjon som kan oppstå ved flomvannføring, og som kan føre til store skader. (Varsom, u.å.).

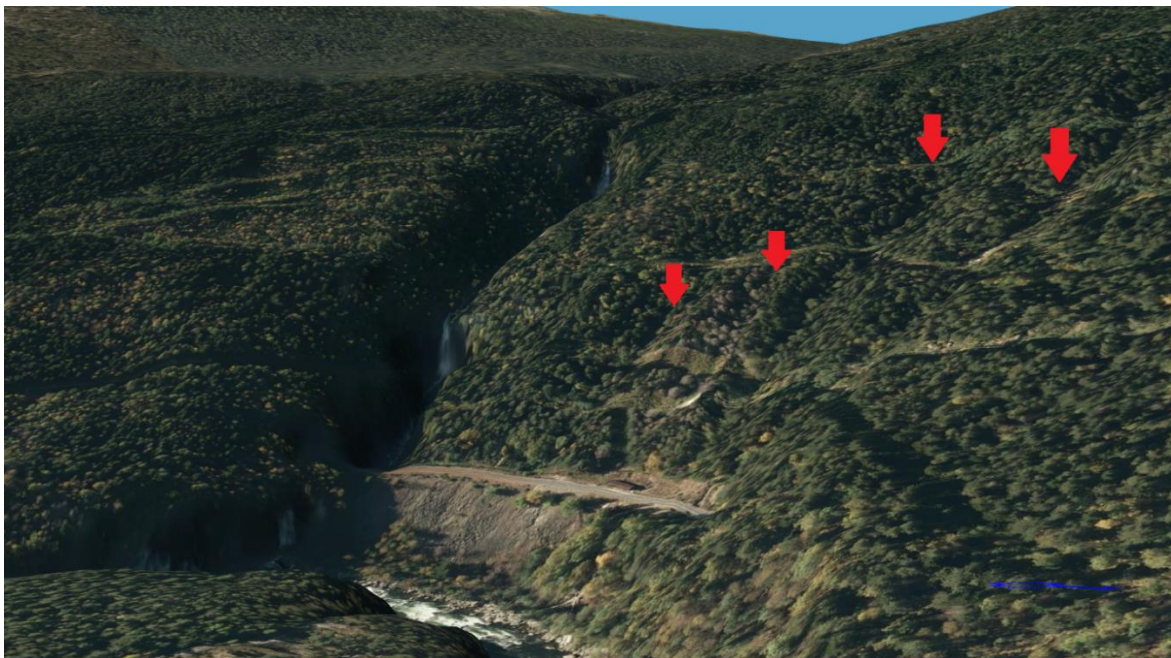
Figur 6.9: Røde piler markerer raviner uten permanent vannføring. Utklipp hentet fra Norge i 3D (u.å.).

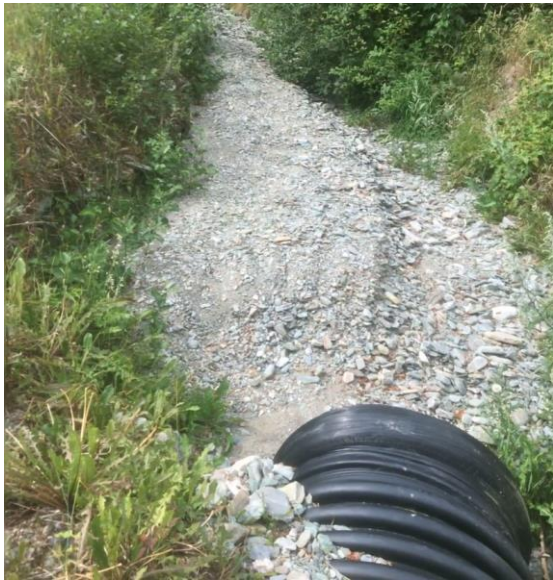
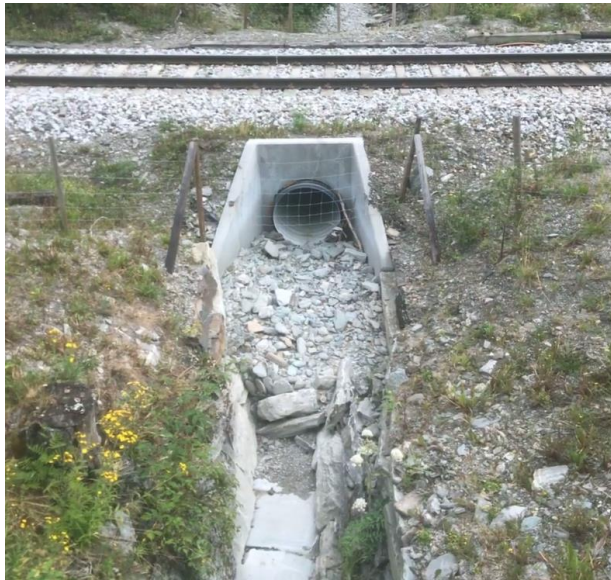
Figur 6.14: (a) Eksempelet viser at sedimenter har blitt transportert gjennom stikkrennen og avsatt ved utløpet. (b) Eksempelet viser at sedimenter har blitt avsatt ved innløpet til stikkrennen (Vatne, 2018ab).

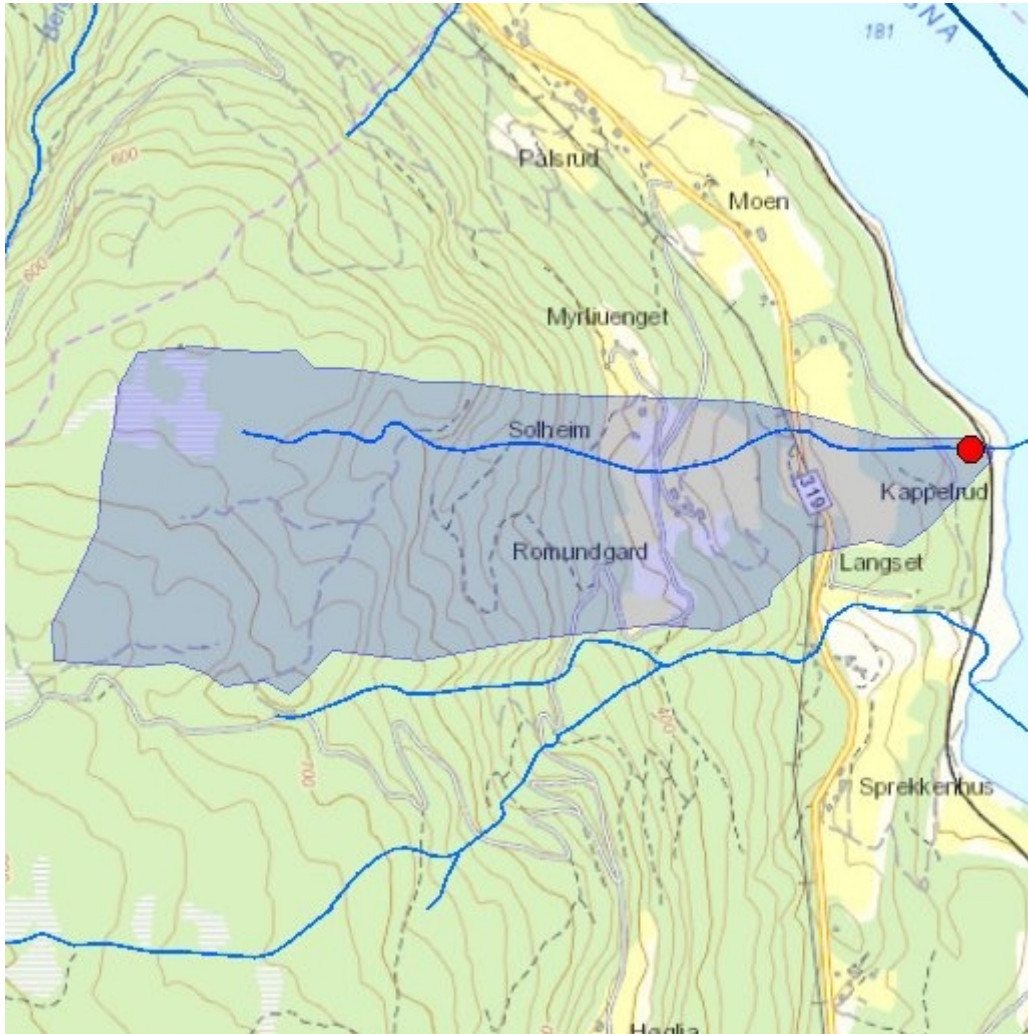
Q ^M		Q ₅	Q ₁₀	Q ₂₀	Q ₅₀	Q ₁₀₀	Q ₂₀₀
	m ³ /s	l/(s*km ²)						
Flomfrekvensfaktorer	-	-	1,27	1,52	1,79	2,19	2,52	2,91
95% intervall øvre grense (m ³ /s)	1,4	758,6	1,9	2,3	2,7	3,5	4,1	4,7
Flomverdier (m ³ /s)	0,8	429	1,0	1,2	1,5	1,8	2,0	2,4
95% intervall nedre grense (m ³ /s)	0,5	242	0,6	0,7	0,8	0,9	1,0	1,2
Flommer med klimapåslag (m ³ /s)	1,1	600,0	1,0	1,7	2,0	2,5	2,9	3,3

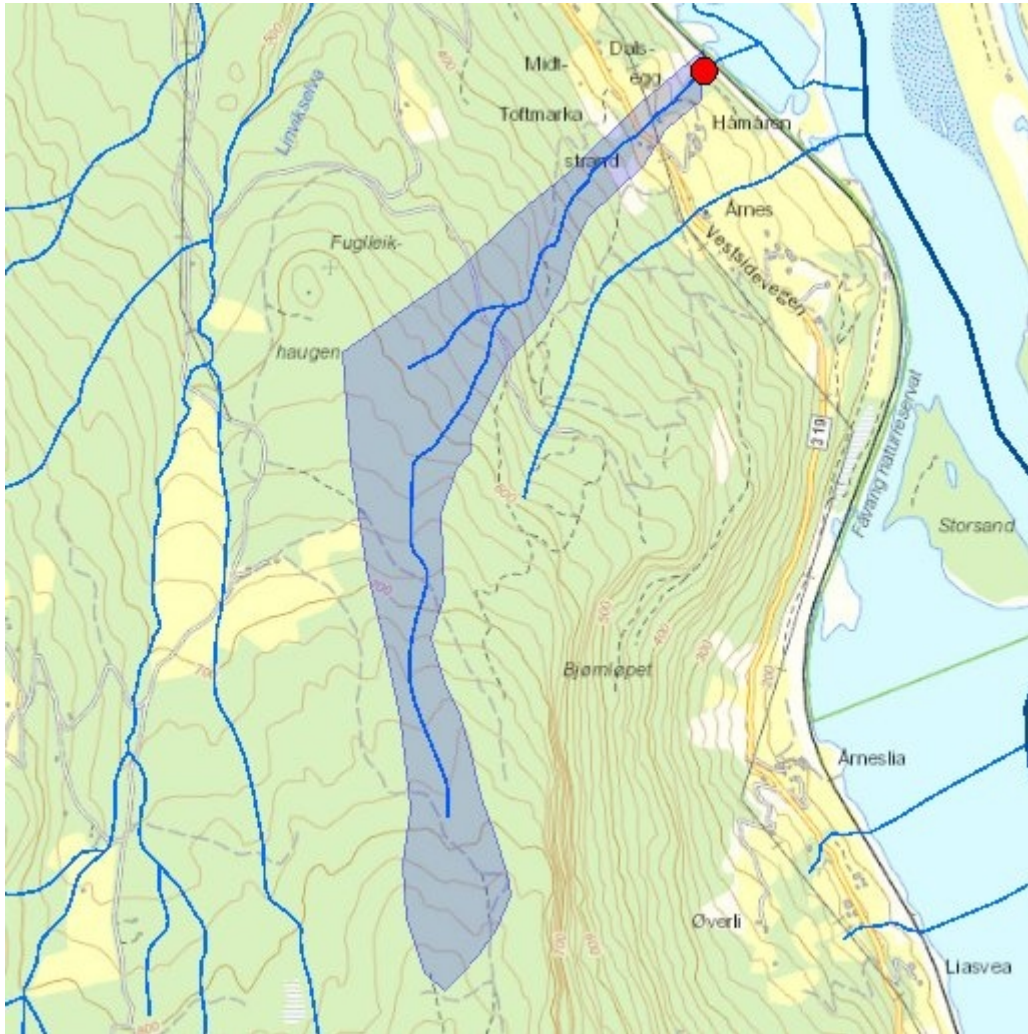
Q ^M		Q ⁵	Q ¹⁰	Q ²⁰	Q ⁵⁰	Q ¹⁰⁰	Q ²⁰⁰
	m ³ /s	l/(s*km ²)						
Flomfrekvensfaktorer	-	-	1,17	1,50	1,67	2,17	2,50	2,83
95% intervall øvre grense (m ³ /s)	0,1	590,0	0,1	0,2	0,2	0,3	0,3	0,3
Flomverdier (m ³ /s)	0,1	333	0,1	0,1	0,1	0,1	0,2	0,2
95% intervall nedre grense (m ³ /s)	0,0	188	0,0	0,0	0,1	0,1	0,1	0,1
Flommer med klimapåslag (m ³ /s)	0,1	466,7	0,1	0,1	0,1	0,2	0,2	0,2

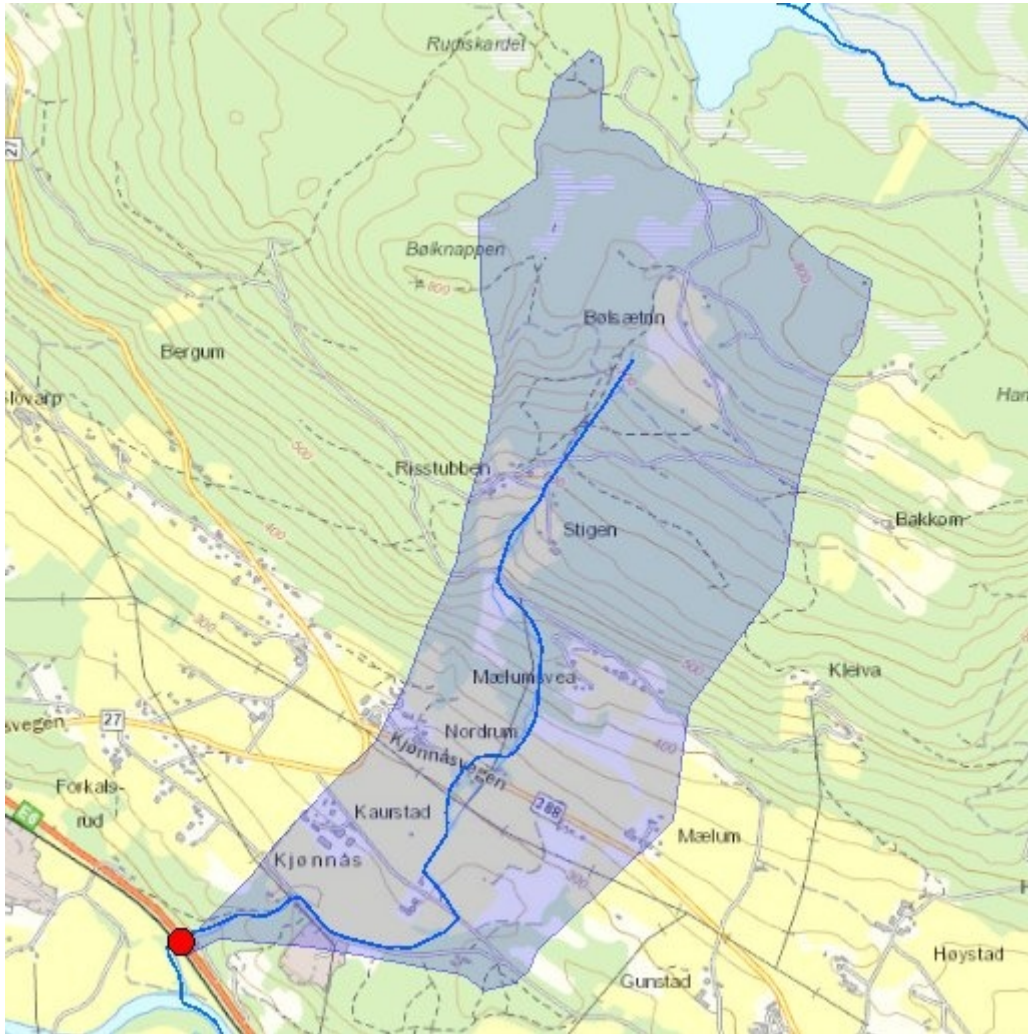
Q ^M		Q ⁵	Q ¹⁰	Q ²⁰	Q ⁵⁰	Q ¹⁰⁰	Q ²⁰⁰
	m ³ /s	l/(s*km ²)						
Flomfrekvensfaktorer	-	-	1,20	1,60	1,80	2,20	2,60	3,20
95% intervall øvre grense (m ³ /s)	0,1	553,1	0,1	0,1	0,2	0,2	0,3	0,3
Flomverdier (m ³ /s)	0,1	313	0,1	0,1	0,1	0,1	0,1	0,2
95% intervall nedre grense (m ³ /s)	0,0	177	0,0	0,0	0,0	0,1	0,1	0,1
Flommer med klimapåslag (m ³ /s)	0,1	437,5	0,1	0,1	0,1	0,2	0,2	0,2

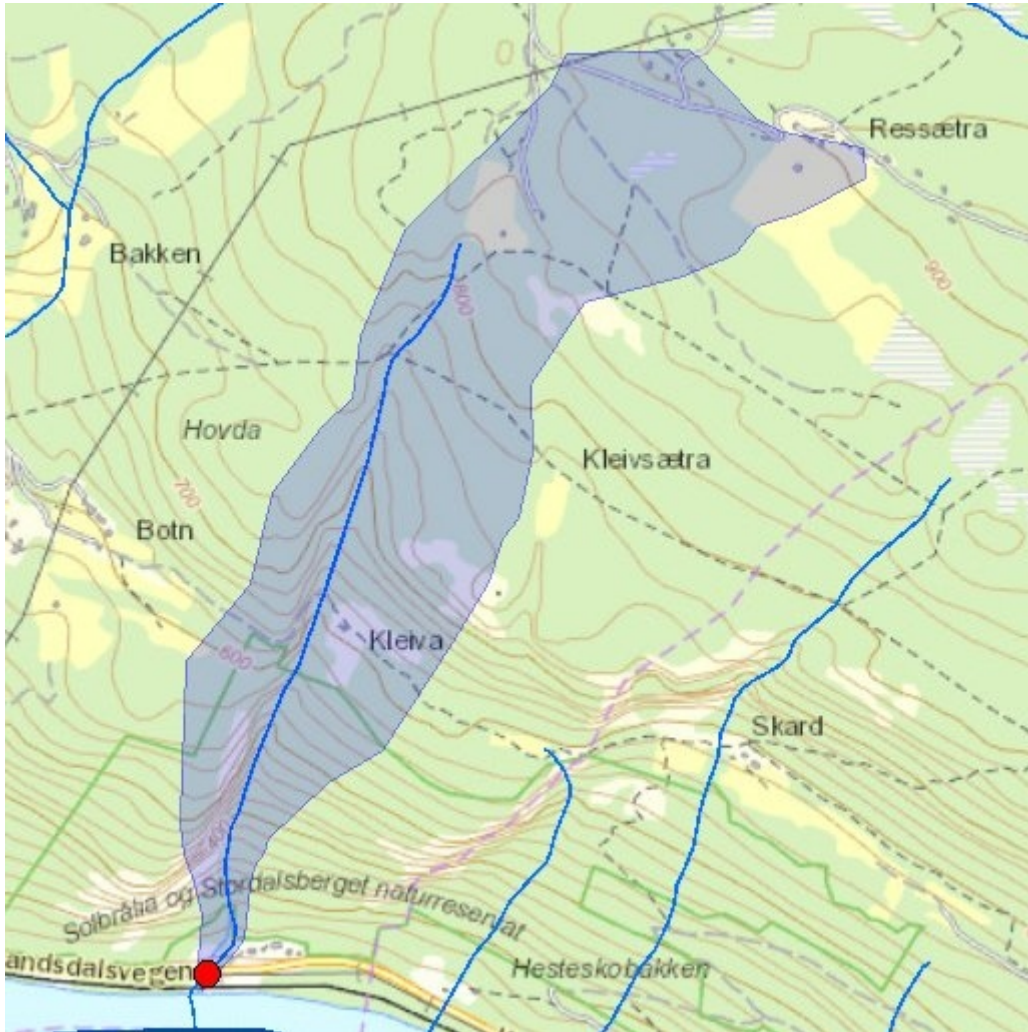
Q ^M		Q ₅	Q ₁₀	Q ₂₀	Q ₅₀	Q ₁₀₀	Q ₂₀₀
	m ³ /s	l/(s*km ²)						
Flomfrekvensfaktorer	-	-	1,27	1,54	1,81	2,22	2,57	2,97
95% intervall øvre grense (m ³ /s)	0,7	668,3	0,9	1,1	1,3	1,6	1,9	2,2
Flomverdier (m ³ /s)	0,4	378	0,5	0,6	0,7	0,8	1,0	1,1
95% intervall nedre grense (m ³ /s)	0,2	213	0,3	0,3	0,4	0,4	0,5	0,6
Flommer med klimapåslag (m ³ /s)	0,5	528,6	0,5	0,8	0,9	1,1	1,3	1,5
