## En analyse av fuktproblematikk tilhørende vakuumisolasjon i en ytterveggkonstruksjon

An analysis of moisture problems associated  
with vacuum insulation in an outer wall  
structure

Bacheloroppgave i Byggingeniør  
Veileder: Guri Krigsvoll

Norges teknisk-naturvitenskapelige universitet  
Fakultet for ingeniørvitenskap  
Institutt for bygg- og miljøteknikk

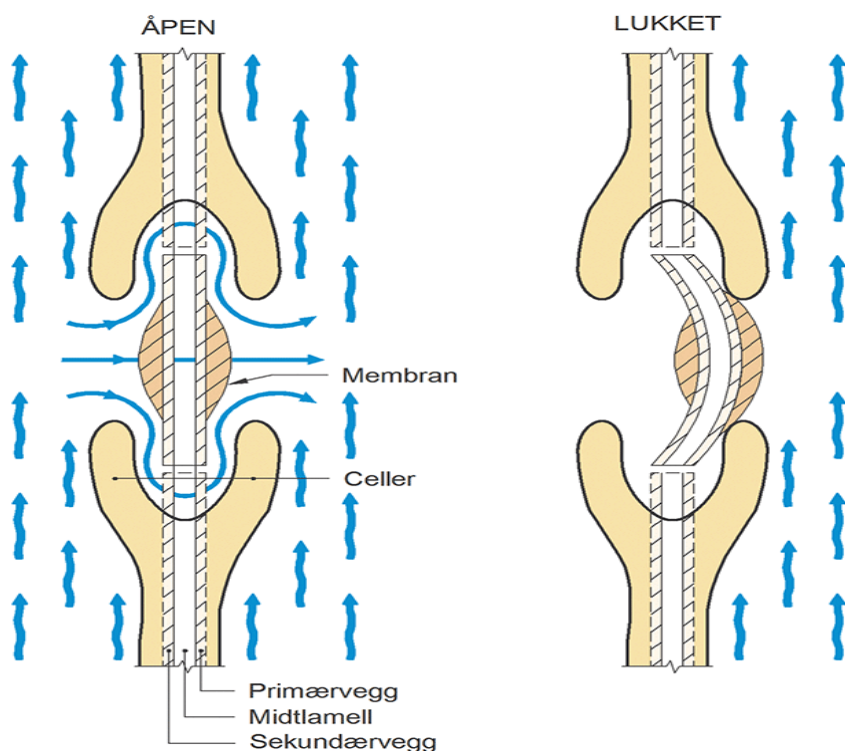
Figur 4: Viser hvordan væskestrømmen reguleres med en sperreknapp hos linseporer (SINTEF Byggforsk, 2015)

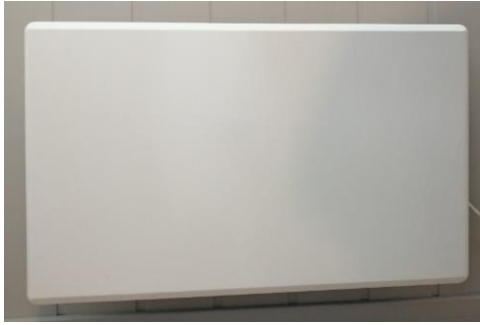
Figur 18: Panelovn benyttet i oppgaven

For å kunne holde stabil temperatur på varm side skal det installeres en panelovn med temperatursensor av typen Dimplex prosjektovn 750. Denne vil slå seg av ved høyere enn angitt temperatur på bryteren og skal være godt egnet for denne typen forsøk hvor det er ønsket med en jevn temperatur over tid. Panelovnen vil bli installert der hvor luftventilen slipper inn luft fra kald til varm side for oppvarming av den kalde utelufta før den går inn i resten av rommet på varm side, samme tankegang som ved plassering av panelovn under et vindu.

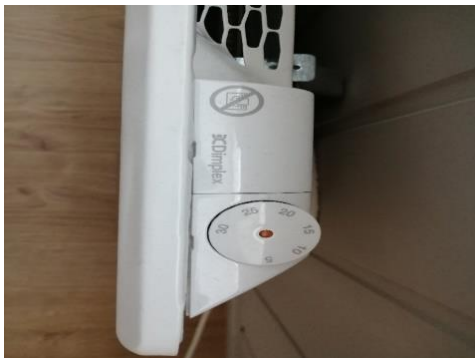
Figur 19: Viser bryteren og intervallene på 5 grader celsius mellom hvert punkt

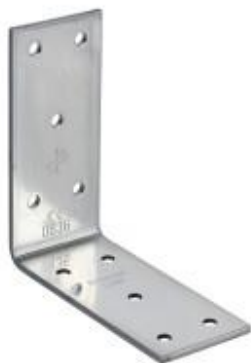
*Figur 21: Vinkelbeslag, simpson strong-tie, (Simpson Strong-Tie, 2019)*

Vakuumisolasjonen monteres på utsiden av OSB/3 platen og festes ved å benytte vinkelbeslag produsert av (Simpson Strong-Tie, 2019) med en dimensjon 120.0 mm × 90.0 mm × 4.0 mm × 4.0 mm, se *Figur 21*, dette beslaget monteres med en c/c avstand tilsvarende bredden på isolasjonen og festes direkte til massivtre, disse vinkelbeslagene blir i tillegg et festepunkt for vindtettingen samt utlektingen og sløyfene.

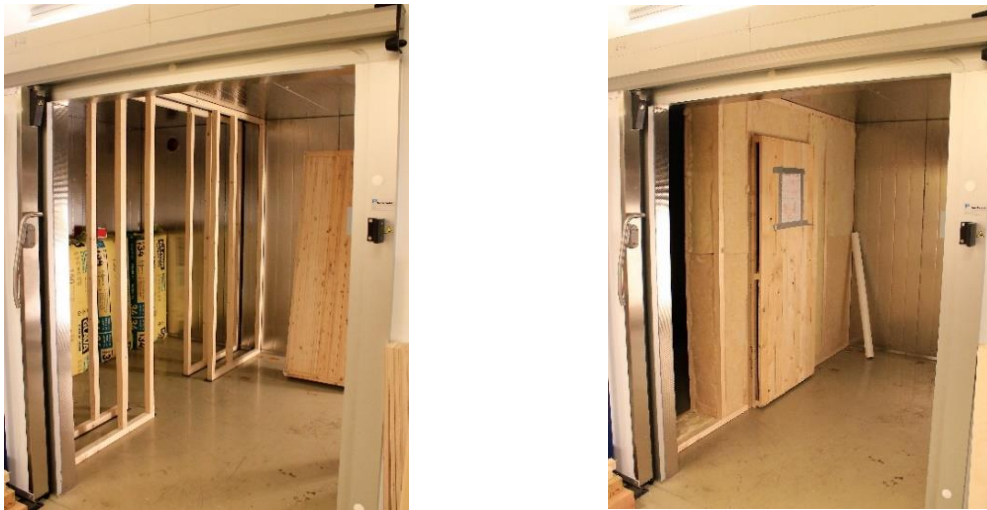
*Figur 25: Rammeverk, skillevegg. Viser også åpen ventilering ut fra klimarom til laboratoriet*

For å hindre kuldebroer og få effektivisert isolasjonsevnen konstruerte vi skilleveggen med 2 frittstående bindingsverk med en c/c på 250 mm, dette gjorde at vi fikk gjennomgående isolasjon i veggfeltet, pluss minimalt med trevirke. Skilleveggen ble montert frittstående uten forankring på grunn av at klimaskallet ikke skulle punkteres, ved å bygge rammen og kappe stenderne med et overmål på 5–7 mm fikk vi lagt både topp- og bunnsvill i press slik at festemidler til grunn og himling ikke var nødvendig. Det ble montert en tetningslist under alle lekter som er i nærkontakt med klimaskallet for å få tett det ordentlig der hvor konstruksjonen er mest utsatt for lekkasje. Deretter isolert dobbelt med GLAVA 34 PROFF 150 mm for å oppnå en total tykkelse på 300 mm.

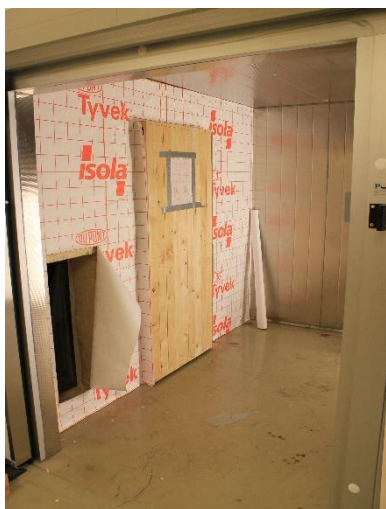
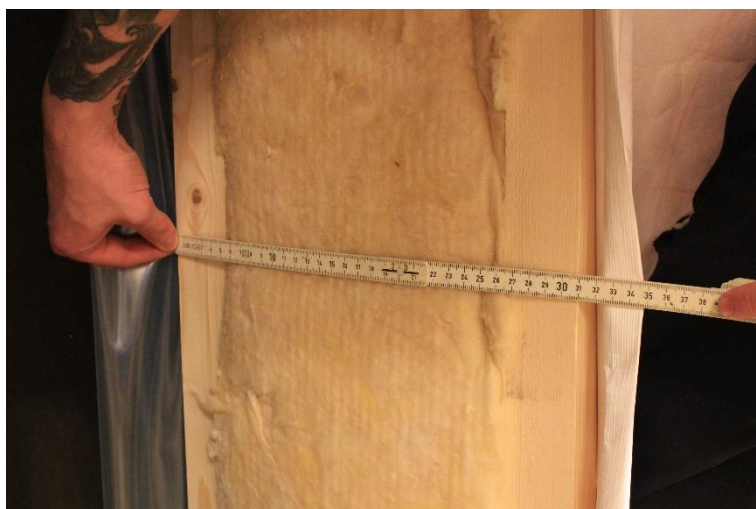
Figur 26: Skillevegg m. vindsperre og testelement

For å ikke påvirke egenskapene til testkonstruksjonen plasserte vi TYVEK vindsperre på skillevegg på lik linje med asfaltplaten som er montert på elementet, dette for å få en mest mulig realistisk sammenkjøring av to ulike konstruksjoner, samt slik at testkonstruksjonen ikke blir pakket inn med isolasjon helt ut til kledningen.

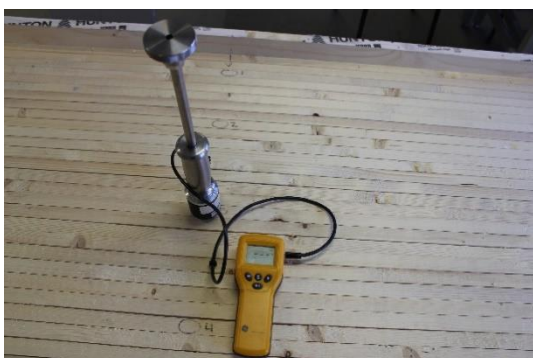
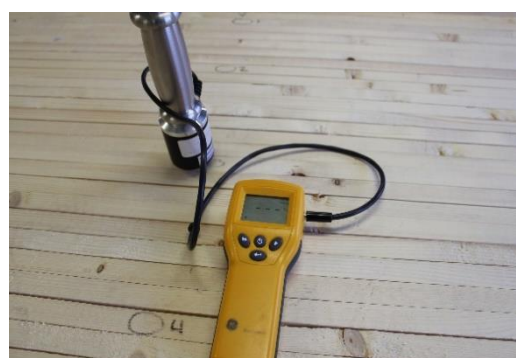
*Figur 27: Måling 8/15, trefuktigheten i massivtreelement*

Før vi monterte det første sjiktet ble det utført fuktmålinger i massivtreelementet for å ha et utgangspunkt på trefuktigheten, målingene ble gjort med en isolert hammerelektrode på 25mm dybde i trevirket. Det ble totalt målt trefuktighet 15 plasser på massivtreelementet før sjiktene ble lukket, plasseringen av disse målingene ble fordelt med 5 målinger på bunn av elementet med en c/c på 200 mm og tilsvarende på midten og toppen. Målingene ble også plassert der vi observerte færrest kvister grunnet at disse hindrer vannopptaket i trevirket. Alle disse målingene viste at elementet inneholdt en trefuktighet lavere enn  $< 7\%$  da hammerelektroden ikke ga noe utslag, for nærmere forklaring av hammerelektrode, se 3.7.1. Det ble også brukt piggelektrode og en resistansmåler på de eksakt samme plassene for å detektere eksisterende trefuktighet, dette vil bli fremvist under 4.1.

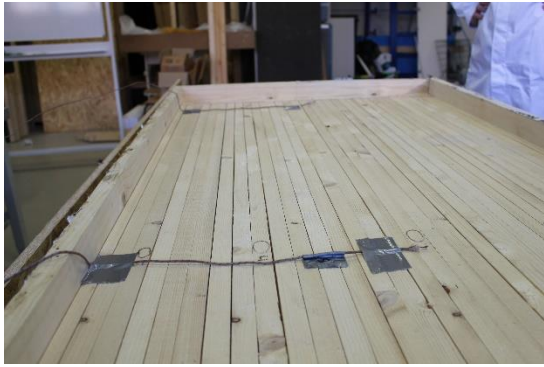
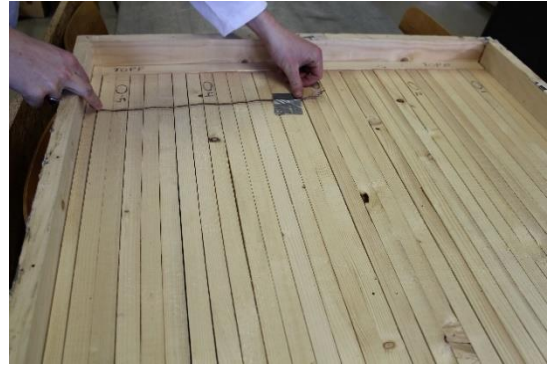
*Figur 28: Montering av temperatursensor i sjikt mellom massivtre og OSB*

Etter vi dokumenterte trefuktigheten ble det plassert temperatursensorer før OSB-platen ble montert. For å få flest mulig målinger ut ifra antall sensorer vi hadde tilgjengelig benyttet vi oss av tre stk per sjikt. Disse ble plassert i bunnen, midten og i toppen av sjiktene. Vi valgte en slik plassering fordi vi ønsket å finne temperaturen gjennom konstruksjonen der vakuuminolasjonen er punktert og der den er intakt. Plasseringene er også gjort av hensyn til at varm luft er lettere enn kald luft som gjør at vi får undersøkt temperaturopppunktene. Temperatursensorene vil automatisk logge temperaturen vært tiende minutt fra oppstart av forsøket til det blir avsluttet manuelt.

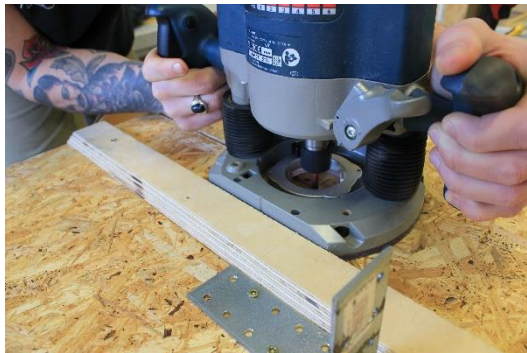
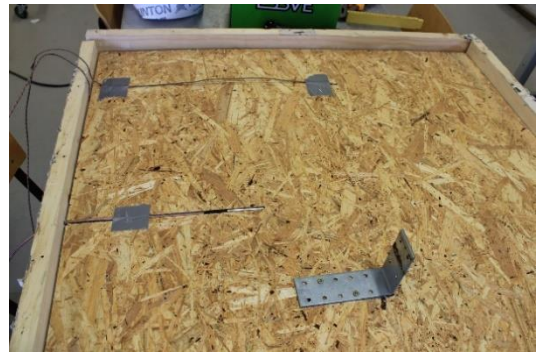
*Figur 29: Montering av RF- og temperatursensor i sjikt mellom OSB og vakuumisolasjon*

Etter montering av OSB platen skulle vakuumisolasjonen monteres, men før denne ble lagt på plasserte vi ytterligere 3 temperatur sensorer med lik plassering som i sjiktet mellom massivtre og OSB. I tillegg til temperatur ønsker vi å dokumentere den relative fuktigheten både på varm og kald side av isolasjonen og for å få til dette monterte vi inn to RF-sensorer, disse er nærmere forklart i kapittel 2.7. For at vi ikke skulle montere disse i klem og utsette de for skade slisset vi et spor på 6 mm i OSB platen slik at RF-sensorene kunne ligge fritt i dette sjiktet. En sensor ble plassert ca. 400 mm fra topp, samt en sensor 400 mm fra bunn. Se figur. Det er også blitt montert vinkelbeslag som senere skal bli tatt i bruk for festing av lekter og sløyfer.

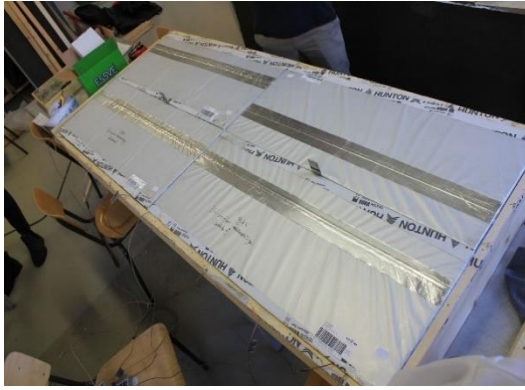
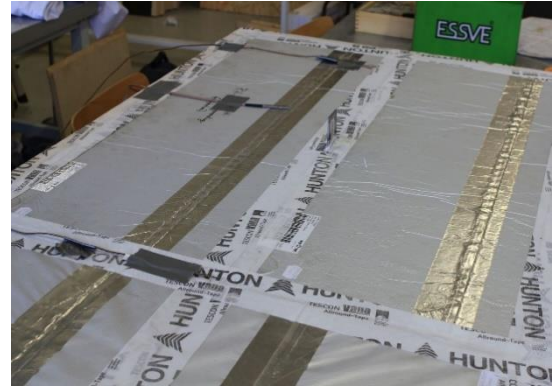
*Figur 30: Montering av RF- og temperatursensor i sjikt mellom vakuumisolasjon og asfaltplaten*

Vakuumisolasjonen ble lagt på plass og alle skjøter ble teipet med en fuktstett teip, deretter festet vi temperaturfølerne og RF-sensorene med like avstander som i forrige sjikt. Isolasjonsplatene er vakuumpakket og kan derfor ikke monteres med festemidler som kan punktere det ytterlige skallet, dette ble løst ved å legge platene i klem mot hverandre og rammeverket.

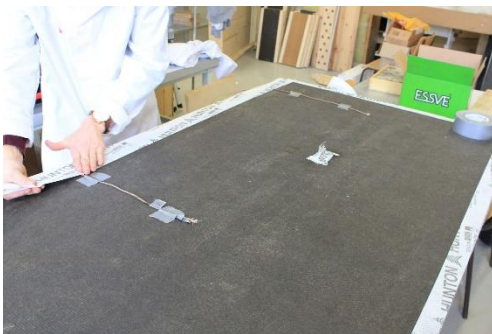
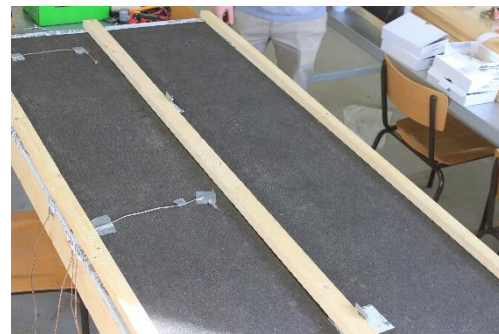
*Figur 31: Montering av temperatursensor i sjiktet mellom asfaltplaten og utlekting for ytterkledning*

Neste steg ved montering av tette sjikt er innfesting av vindtetting, her ble det tatt i bruk asfaltplate utgitt av HUNTON, den ble festet i rammeverket med pappspiker og alle randsoner teipet tette for å holde kald luft bort fra isolasjonen. I likhet med tidligere sjikt ble det her også montert temperaturfølere. For at sløyfer og lekter tilhørende den utvendige kledningen kunne monterest uten å punktere vakuumisolasjonen og asfaltplaten ble det montert vinkelbeslag for skruefeste.

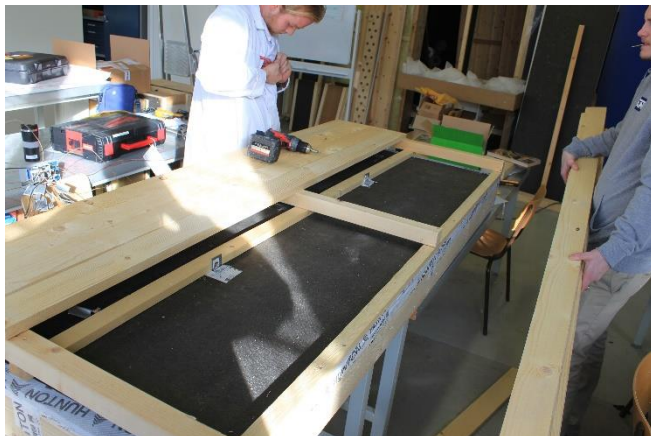
Figur 32: Montering av utvendig kledning

Det siste sjiktet som er den utvendige kledningen ble montert på horisontale lekter med en temperatursensor festet på yttersiden for å kunne dokumentere den utvendige temperaturen som vi senere skal påføre i klimarommet.

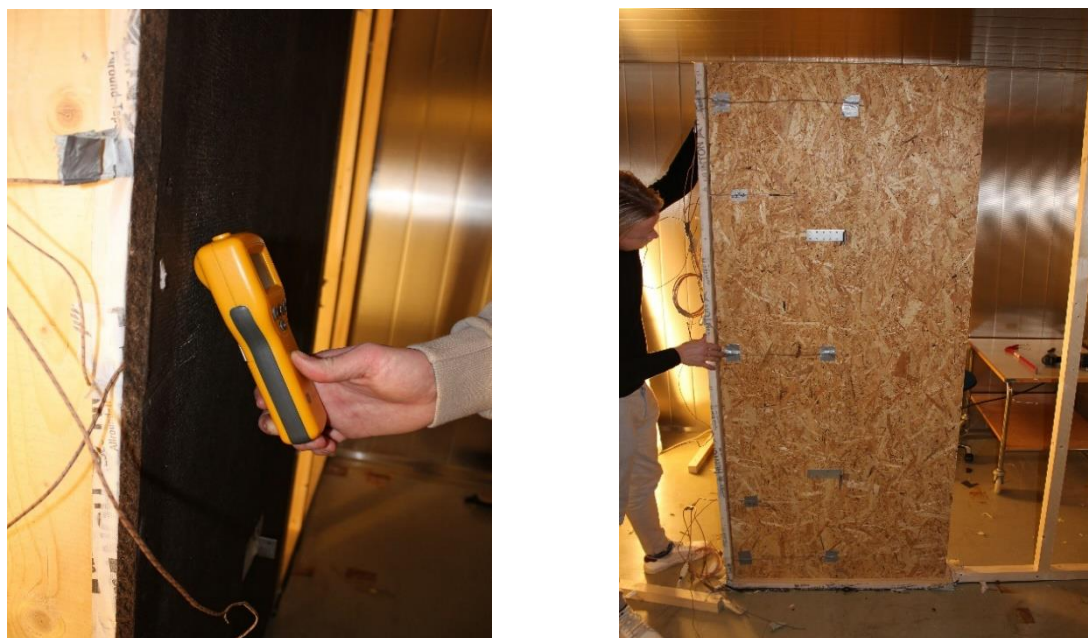
*Figur 33: Til venstre: Resistansmåler med ca. 20 graders vinkel på asfaltplaten, Til høyre: Samme metode ble brukt på OSB-platen*

Når forsøket i klimarommet var avsluttet ble det utført forskjellige fuktmålinger i hvert av materialene i konstruksjonen. Det ble i tillegg utført flere forsøk på å måle overflatefukt på vakuumisolasjonsplatene, men det ga dessverre ingen fornuftige resultater med det utstyret som var til rådighet. På asfalt- og OSB-platen ble det gjort resistansmålinger samt målinger med piggelektrode for å avdekke om det hadde oppstått fuktighet mellom vakuumisolasjonen og asfaltplaten + vakuumisolasjonen og OSB-platen. Det ble utført femten målinger per måle-metode med fem målinger hver i topp, midt og bunn med en c/c på 200mm mellom hvert måle-punkt.

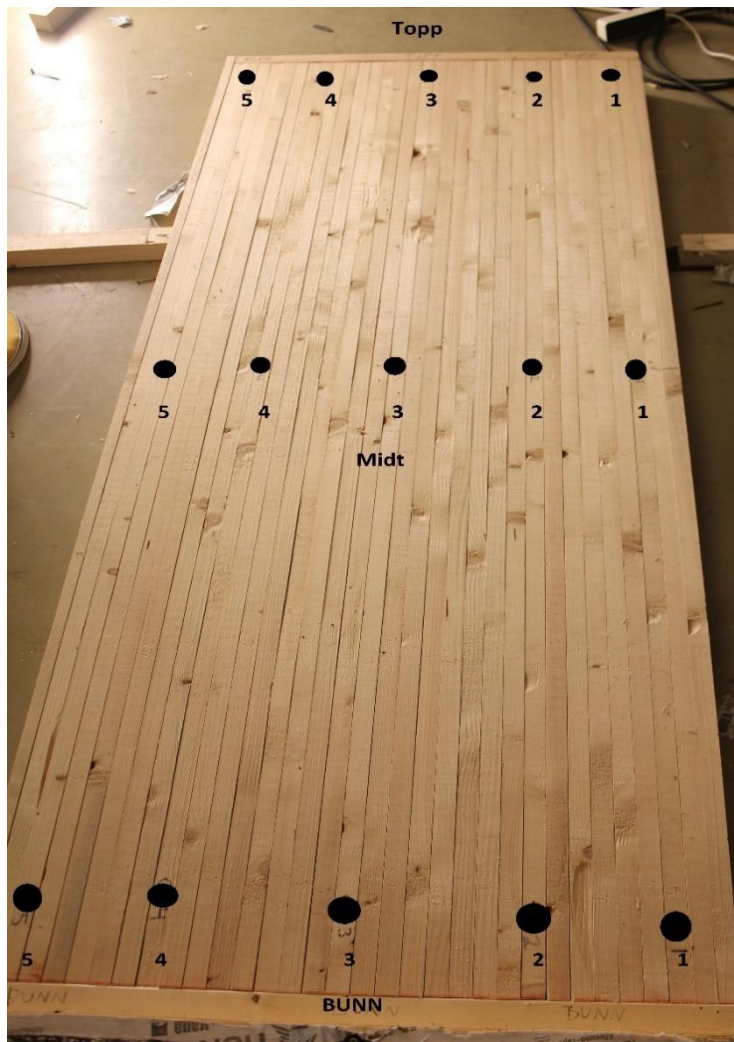
*Figur 34: Viser hvor det er utført fuktmålinger. Her tydeliggjort i Microsoft Paint*  
*Merk: Plasseringene gjelder for samtlige sjikt*

På massivtreet ble det utført resistansmålinger, målinger med piggelektrode og hammerelektrode med samme målemetodikk og fremgangsmåte som for asfalt- og OSB-platen. Se *Figur 34*.

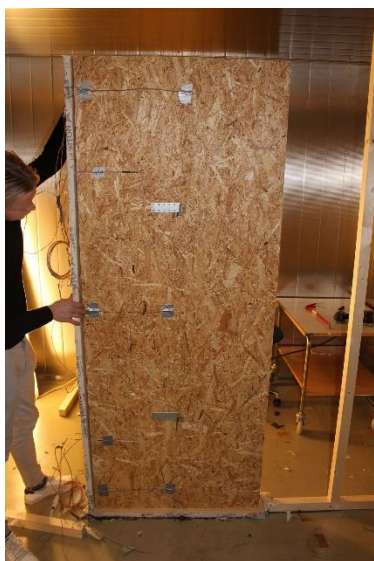
*Figur 35: Visuell inspeksjon av overflate OSB-plate*

Det ble utført en visuell inspeksjon av OSB-platen og massivtreet for å se om vi kunne observere eventuelle mugg- eller soppdannelser på overflaten. OSB-platen som befinner seg mellom massivtreet og den tette vakuumisolasjonen vil være det mest utsatte sjiktet da denne ligger inntil den dampette vakuumisolasjonen. Under inspeksjonen ble det ikke observert noen form for sopp eller muggdannelse. Nærmere forklaring av *Figur 35* og *Figur 36*, se kapittel 5.1.2

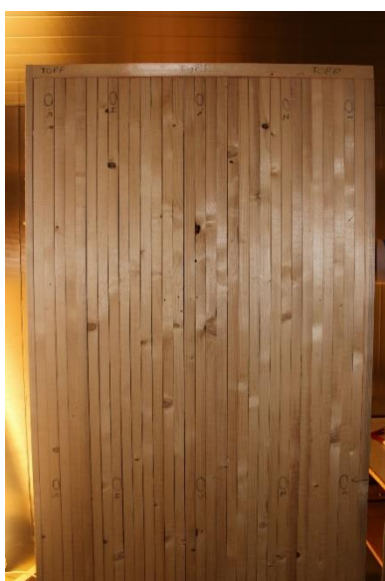
*Figur 36: Visuell inspeksjon av overflate massivtre*

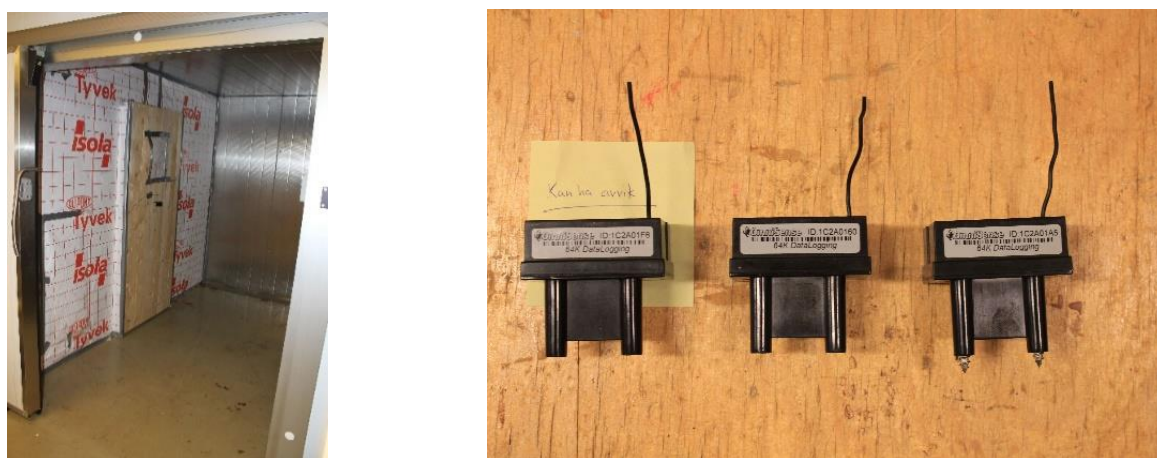
Figur 37: Til venstre: Plassering av Hygrotrac, ytterkledning

Vi valgte å plassere en Hygrotrac på innvendig side massivtre, denne sentrerte vi på elementet for å dekke mest mulig av massivtreelementet med hensyn til motstandsmålerne. Utvendig Hygrotrac ble også sentrert på ytterkledningen med hensyn på samme formål som nevnt over.

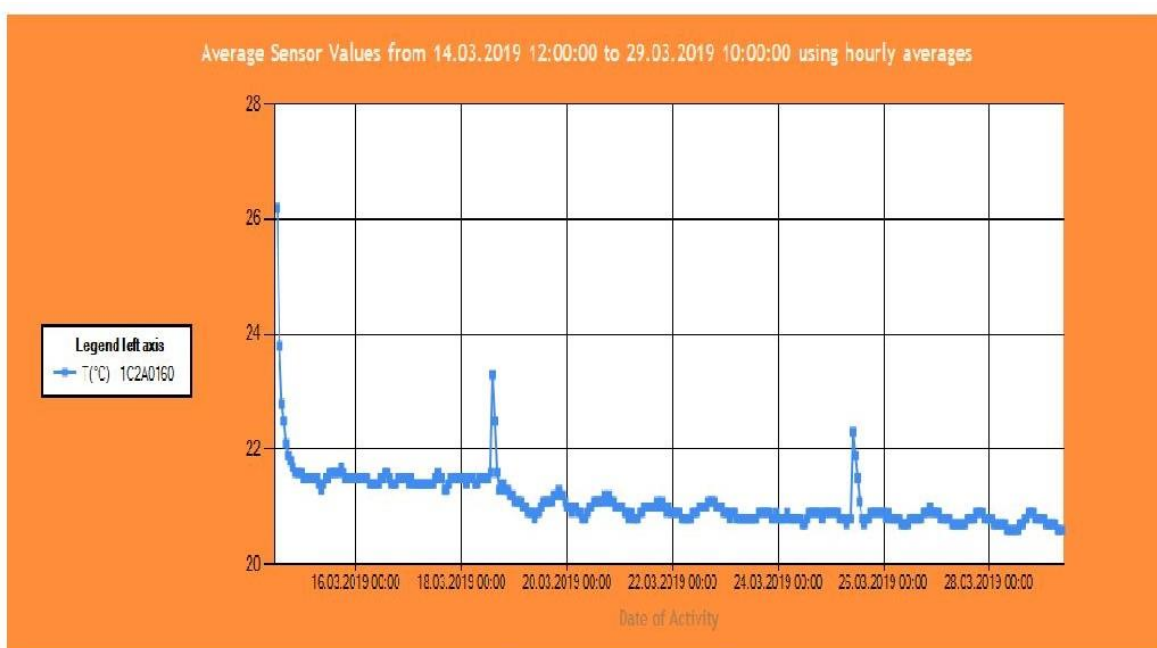
Temperatur innvendig [oppstart 14.03.19, slutt 29.03.19]

T(°C) : 1C2A0160	
min	20,60
max	26,20

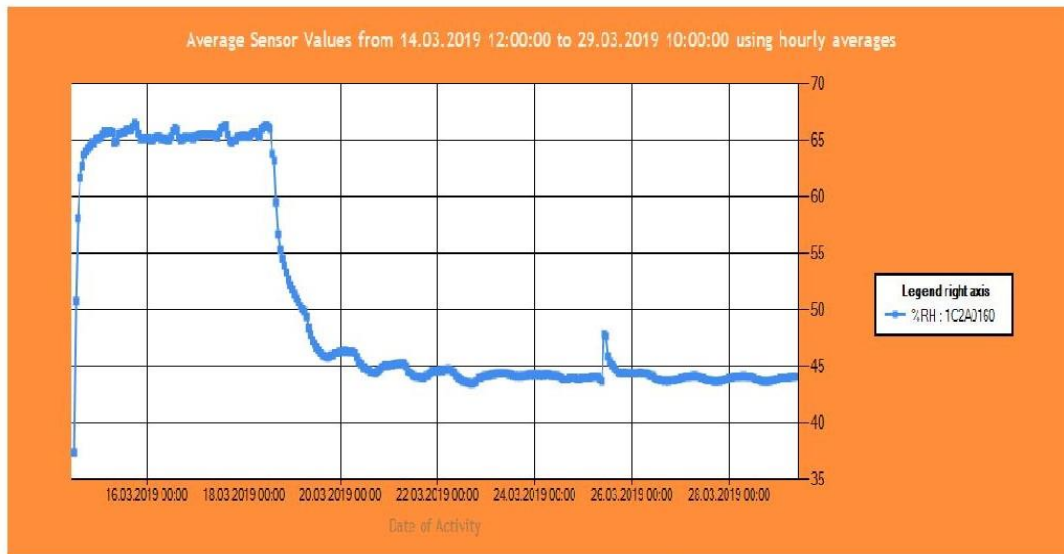
Relativ luftfuktighet [oppstart 14.03.19, slutt 29.03.19]

%RH : 1C2A0160	
min	37,40
max	66,50

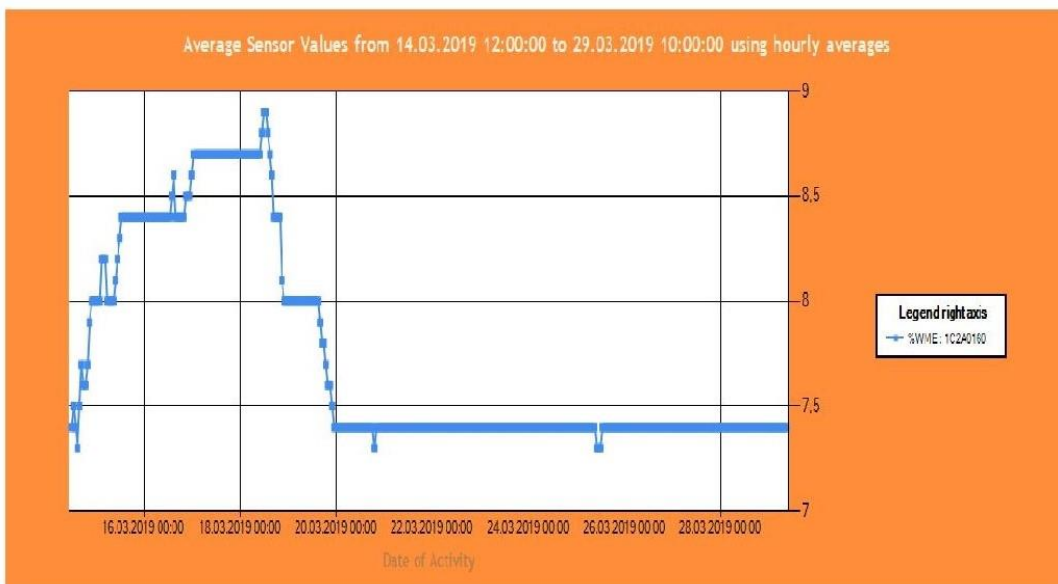
Trefuktighet massivtre [oppstart 14.03.19, slutt 29.03.19]

%WME : 1C2A0160	
min	7,30
max	8,90

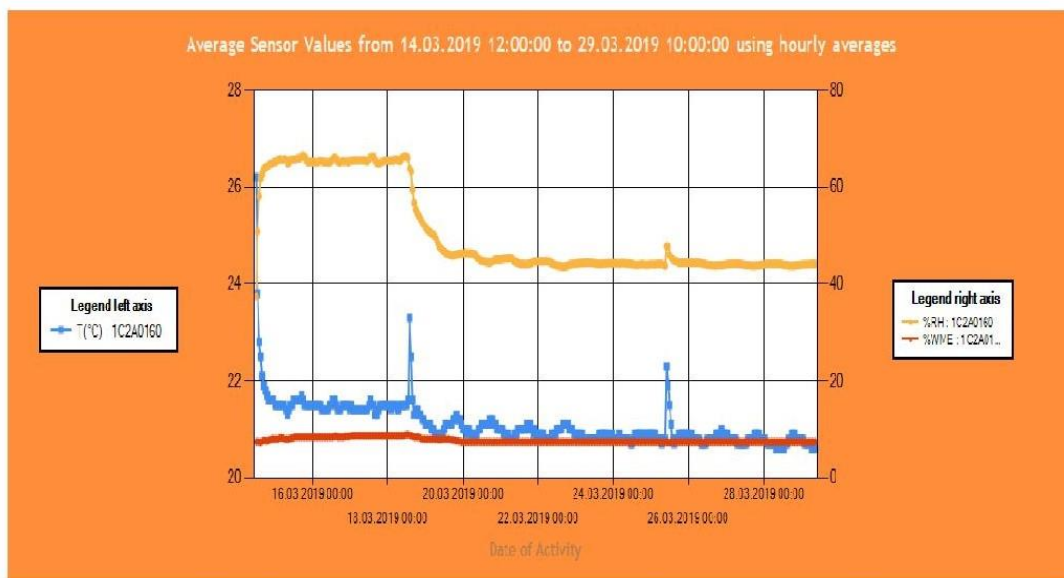
Kombinasjon av Temp, RF og trefuktighet [oppstart 14.03.19, slutt 29.03.19]

T(°C) : 1C2A0160	%RH : 1C2A0160	%WME : 1C2A0160
min	20,60	37,40	7,30
max	26,20	66,50	8,90

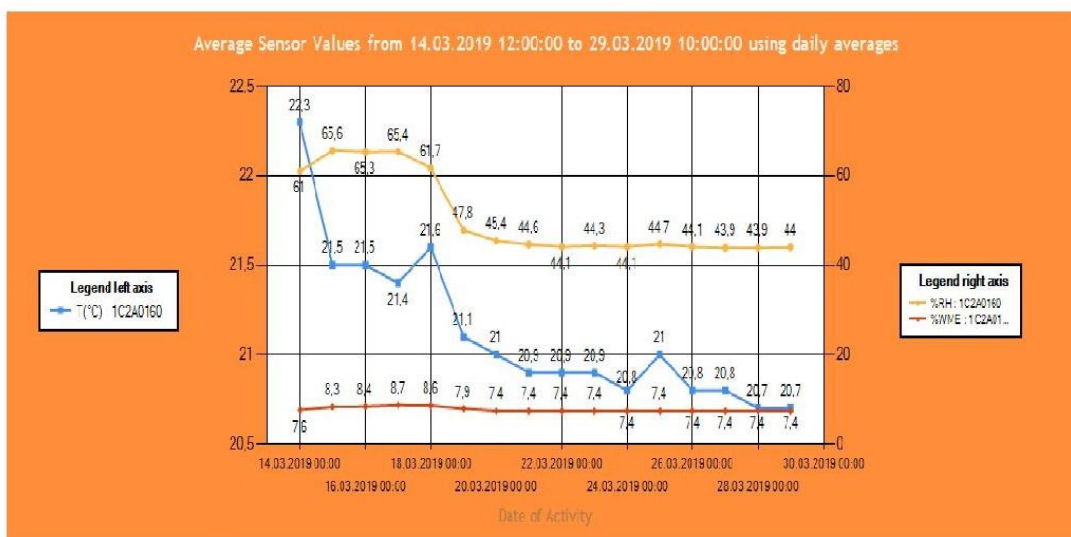
Kombinasjon av Temp, RF og trefuktighet med verdier påsatt p/døgn

T(°C) : 1C2A0160	%RH : 1C2A0160	%WME : 1C2A0160
min	20,70	43,90	7,40
max	22,30	65,60	8,70

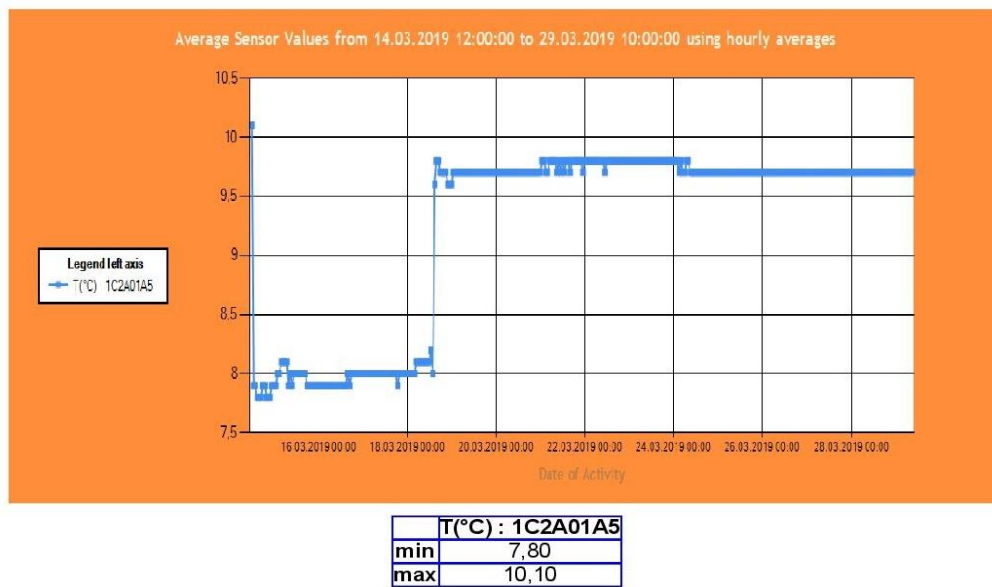
Figur 43: Omnisense diagram - Temp. utvendig

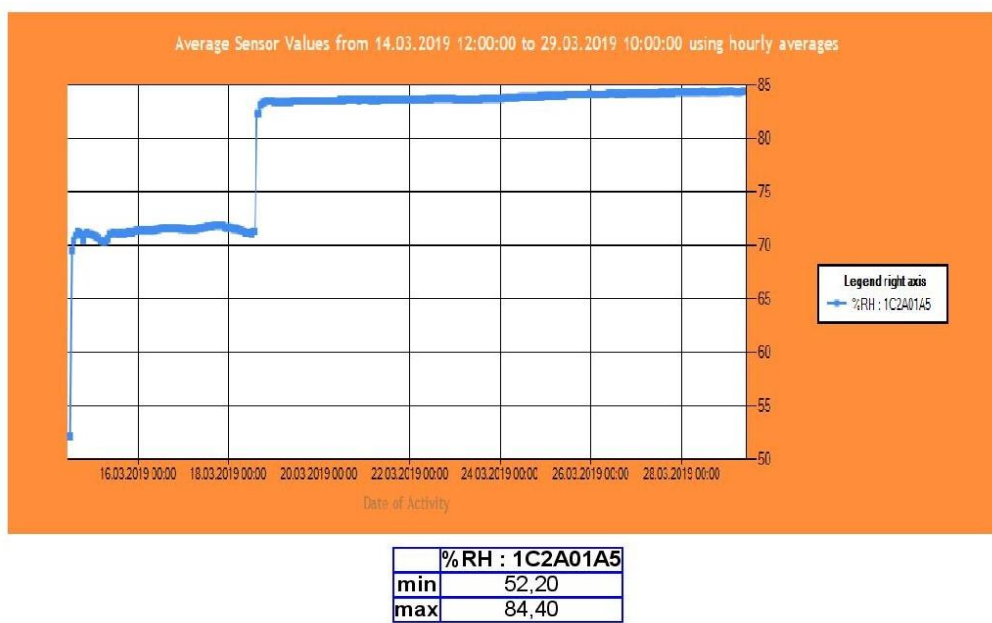
Figur 44: Omnisense diagram - RF utvendig

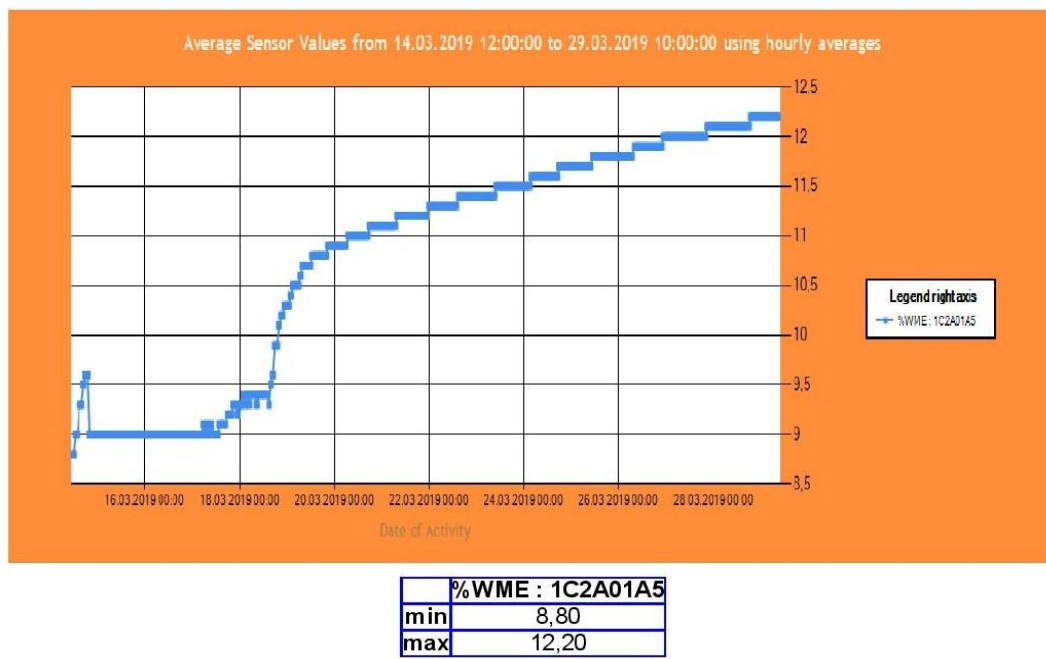
Figur 45: Omnisense diagram - Trefuktighet ytterkledning

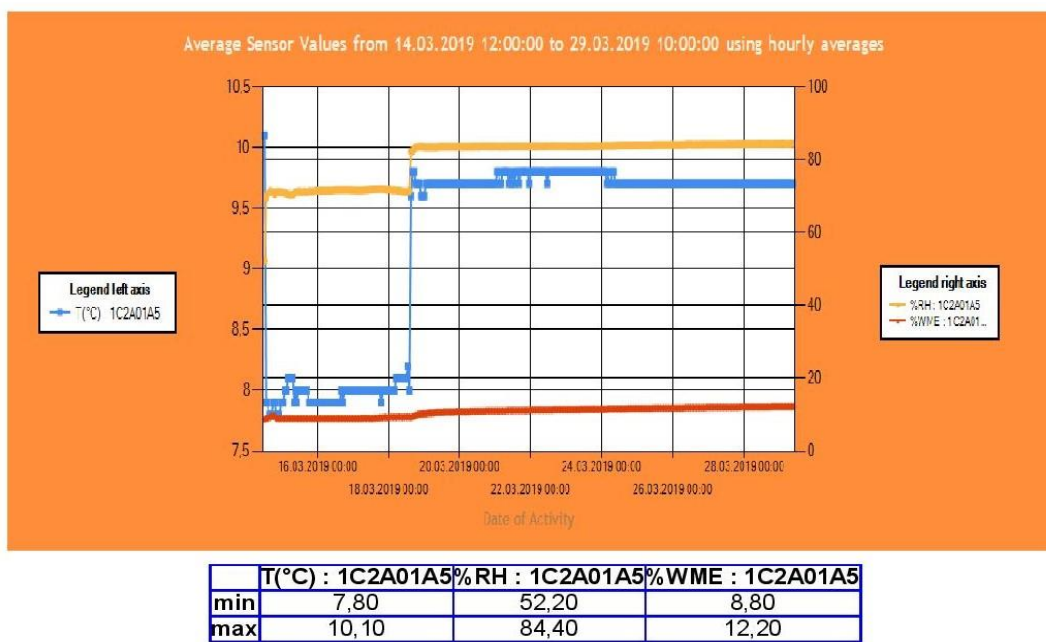
Figur 46: Omnisense diagram - kombinasjon av T, RF, TF utvendig

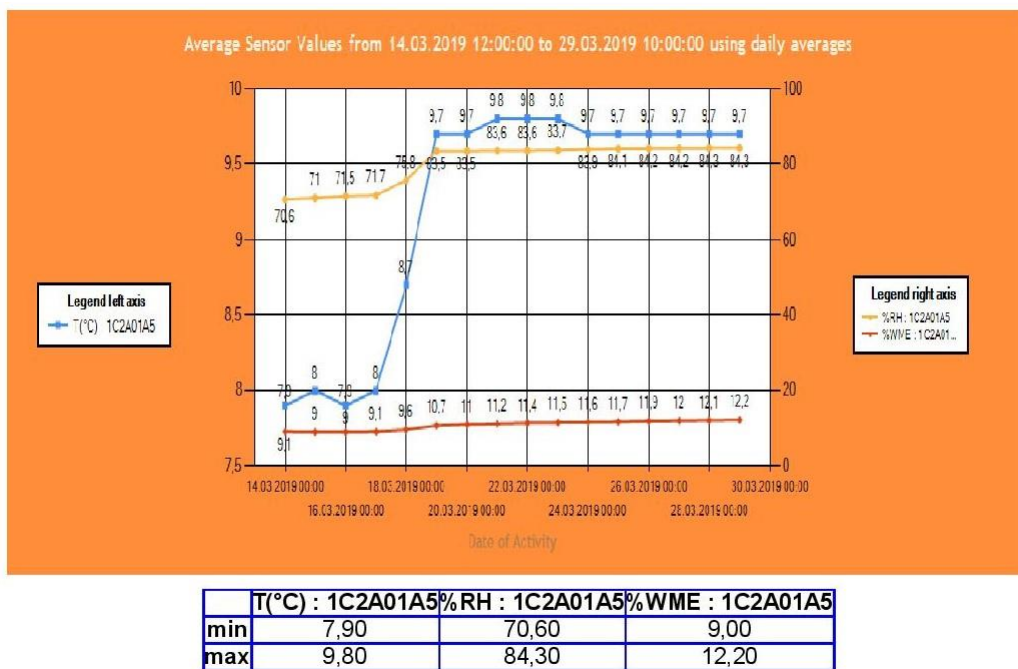
Figur 47: Omnisense diagram - kombinasjon av T, RF, TF utvendig med verdier

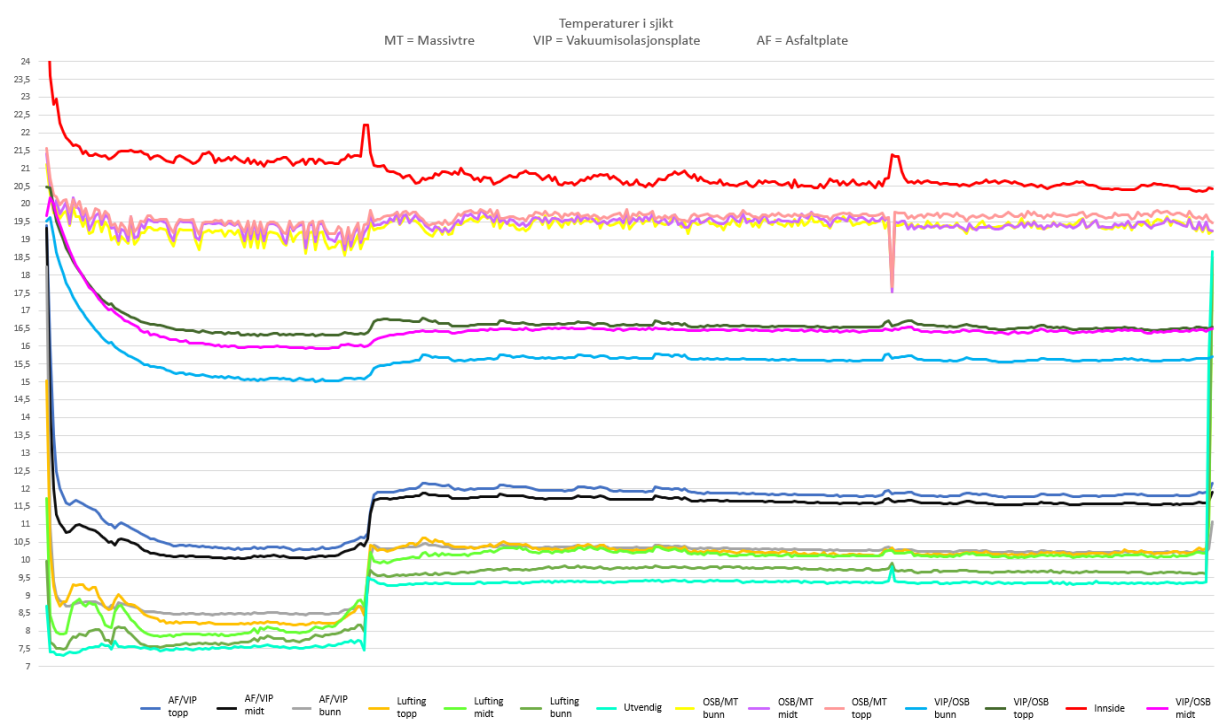
Ved å se på *Figur 48* kan man se et stort skille mellom sensor 7 og 8 fra bunn, det er nemlig her vakuumisolasjonen er plassert. Nærmere beskrivelse av temperaturforløpet og hvorfor temperaturen oppfører seg slik som den gjør samt hvilke konsekvenser dette har for konstruksjonen er nærmere forklart i diskusjonsdelen gjeldende LabView. Se kapittel 5.2.

*Figur 48: Temp.forløp illustrert med LabView*

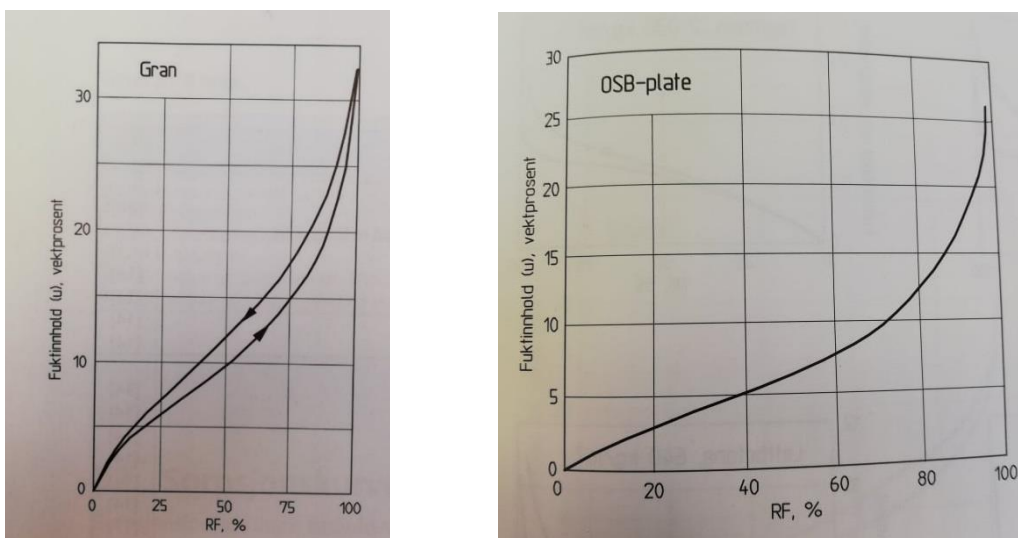
og desorpsjon ved RF ca. 80 %. Byggforsk beskriver OSB/3 platene som egnet for fuktige forhold. Med dette menes betingelsene fastsatt i NS-EN 13986 for klimaklasse 2. Disse platene kan benyttes ved forhold der fuktinnholdet i materialet ikke overskrider likevekten som inn-treffer ved 20 °C og 85 % RF (ca. 15 % fuktinnhold) RF, annet enn noen få uker i løpet av året. Ettersom luftfuktigheten varierer gjennom et år, men også daglig, vil disse materialene alltid etterstrebe likevekt og dermed oppta å avgi fukt til omgivelse. Materialene har en svært høy toleranse for fukt og dersom de skal påføres skader som et resultat av dette kreves et RF-nivå større enn 85 % over lengre tid.

Figur 52: Likevektsfukt for gran og OSB-plate.

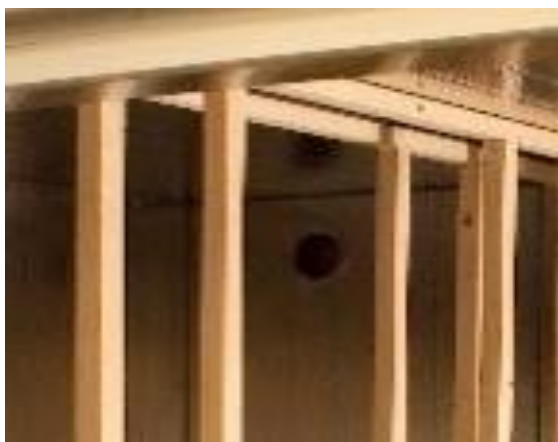
*Figur 53: Ventil ut av klimarom, varm side*

piggelektrode ga størst forskjeller på sjikt massivtre/OSB for målingene før og etter klimarom. I topp på OSB-platen i sjikt OSB/VIP ble det også gjort funn som kunne indikere en fremtidig fare for fukt over tid med våre parametere. Endringene og resultater fra fuktsøk vil det gås nærmere inn på med de forskjellige måle metodene senere i underpunktene «Hammerelektrode», «Piggelektrode» og «Resistansmåler». Fuktopptak i trevirke tar lang tid, noe som også gjenspeiles for forsøket i denne oppgaven. Ut ifra våre resultater i *Tabell 22* har det vært størst utslag på fuktsøk og endring fra forrige sjikt i topp hvor VIPene var intakte, nest størst utslag på fuktsøk i bunn hvor VIPene var punkterte og minst utslag på fuktsøk i midten der hvor det er skjøt mellom platene. Det kan se ut som at det kan bli fare for fukt med våre parametere med denne konstruksjonen, men det er vanskelig å konkludere noe ut ifra et forsøk med 16 dagers tidsramme hvor det heller ikke var tatt hensyn til at en bygning vanligvis vil stå tom i store deler av døgnet og innvendig RF ville gått ned i denne perioden. Det hadde vært interessant å sett på om det hadde oppstått fare for fukt under stasjonære forhold på RF og temperatur for så å se hvor lang tid det ville tatt å få luftet ut fukten i veggelementet med RF inne rundt 20-30 % med samme temperatur. Selv om det ble forsøkt med høy luftfuktighet over tid ga det kun minimale forskjeller på målingene inne i veggelementet før og etter forsøket i klimarom. Ventilen som var plassert øverst til venstre i bindingsverksveggen (se *Figur 50*) var åpen og luften kunne passere fritt mellom klimasonene gjennom luftventilen som gikk mellom klimarommet. Dette gjorde at det ble luftgjennomgang fra varm side da det var et åpent hull på 30 cm i diameter, se *Figur 53*. Vi har ingen luftutskiftningsverdier men det var merkbar luftstrøm ut av klimarommet.

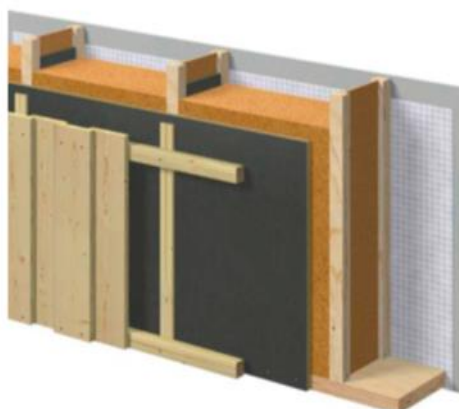
Fig. 1  
Illustrasjon for typisk veggoppbygning med Hunton Vindtett
