En studie om varmetap gjennom laftevegger

Bacheloroppgave i ingeniørfag - bygg

Norges teknisk-naturvitenskapelige universitet
Fakultet for ingeniørvitenskap
Institutt for vareproduksjon og byggteknikk

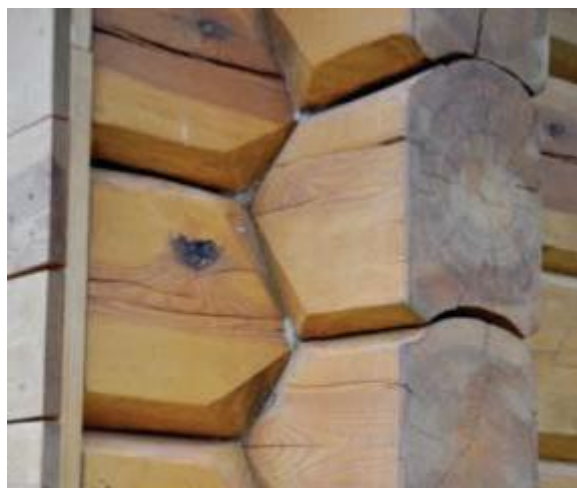
Figur 11: Kvarkenov med kinninger (Edvardsen, 2017) Figur 12: Kvarkenov med kinninger (Alve, Uus, Teder, Miljan og Kalamees, 2014)

Det finnes mange ulike måter å føye sammen tømmerstokker i et knutepunkt på, og valg av knutepunkt vil ha innvirkning på hvor stor luftlekkasje og kuldebro som vil oppstå i dette punktet. I Norge brukes nesten uten unntak et knutepunkt som kalles kvarkenov med kinninger. Dette knutepunktet er utformet, som tidligere forklart under ”3.1 Laft og lafteteknikker” med laftehals og kinninger. Laftehalsen befinner seg omtrent midt i stokken og er formet som en T. Videre er kinningene og utformingen tilpasset på en måte som gjør at underhogget passer godt inn i overhogget, dvs. at laftehogget i stakkene er utformet på en måte som gjør at de passer godt inn i hverandre når de skal føyes sammen. Dette gjør at vi får en tett, god og solid sammenføyning. (Alve, Uus, Teder, Miljan og Kalamees, 2014; Edvardsen, 2017)

I 2014 utførte Alve, Uus, Teder, Miljan og Kalamees en studie på luftlekkasjer i laftehus hvor de blant annet målte luftlekkasjen i hjørnene på laftehus, altså i knutepunktene. De utførte testene på fire ulike knutepunkter og det var knutepunktet kvarkenov med kinninger som kom

best ut av testen og dermed hadde lavest luftlekkasje. Lav luftlekkasje gjennom hjørnesammenføyninger er svært viktig for å unngå store kuldebroer, spesielt i kalde land som Norge, tettheten i denne typen knutepunkt er derfor en av årsakene til at dette er det mest utbredte knutepunktet benyttet i Norge. (Alve, Uus, Teder, Miljan og Kalamees, 2014)

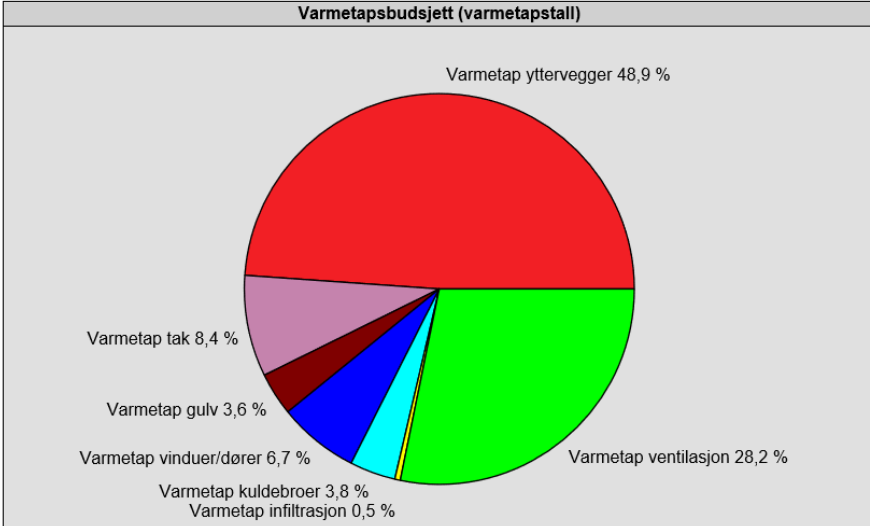
<table border="1" data-bbox="368 1070 1241 1245"> <tbody> <tr> <td>Varmetapstall yttervegger</td> <td>1,51 W/m²K</td> </tr> <tr> <td>Varmetapstall tak</td> <td>0,26 W/m²K</td> </tr> <tr> <td>Varmetapstall gulv på grunn/mot det fri</td> <td>0,11 W/m²K</td> </tr> <tr> <td>Varmetapstall glass/vinduer/dører</td> <td>0,21 W/m²K</td> </tr> <tr> <td>Varmetapstall kuldebroer</td> <td>0,12 W/m²K</td> </tr> <tr> <td>Varmetapstall infiltrasjon</td> <td>0,01 W/m²K</td> </tr> <tr> <td>Varmetapstall ventilasjon</td> <td>0,87 W/m²K</td> </tr> <tr> <td>Totalt varmetapstall</td> <td>3,09 W/m²K</td> </tr> </tbody> </table>	Varmetapstall yttervegger	1,51 W/m²K	Varmetapstall tak	0,26 W/m²K	Varmetapstall gulv på grunn/mot det fri	0,11 W/m²K	Varmetapstall glass/vinduer/dører	0,21 W/m²K	Varmetapstall kuldebroer	0,12 W/m²K	Varmetapstall infiltrasjon	0,01 W/m²K	Varmetapstall ventilasjon	0,87 W/m²K	Totalt varmetapstall	3,09 W/m²K

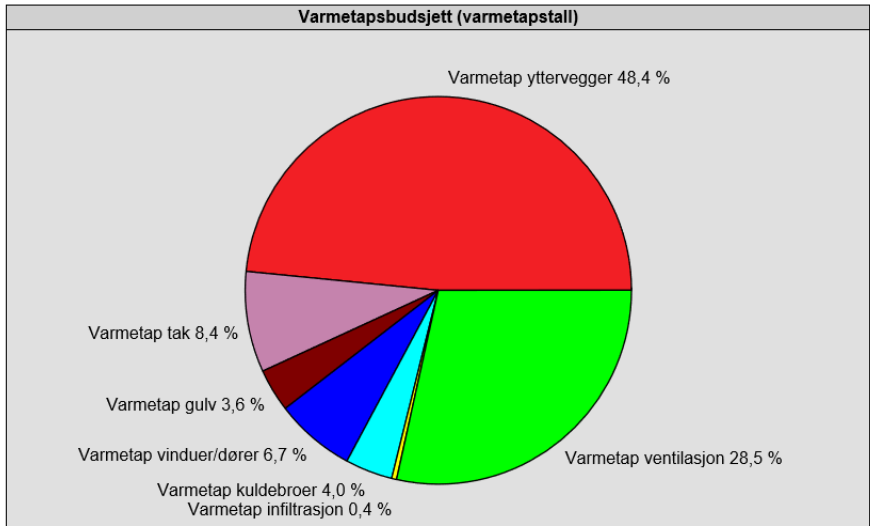
<table border="1" data-bbox="368 1814 1241 1989"> <tbody> <tr> <td>Varmetapstall yttervegger</td> <td>1,48 W/m²K</td> </tr> <tr> <td>Varmetapstall tak</td> <td>0,26 W/m²K</td> </tr> <tr> <td>Varmetapstall gulv på grunn/mot det fri</td> <td>0,11 W/m²K</td> </tr> <tr> <td>Varmetapstall glass/vinduer/dører</td> <td>0,21 W/m²K</td> </tr> <tr> <td>Varmetapstall kuldebroer</td> <td>0,12 W/m²K</td> </tr> <tr> <td>Varmetapstall infiltrasjon</td> <td>0,01 W/m²K</td> </tr> <tr> <td>Varmetapstall ventilasjon</td> <td>0,87 W/m²K</td> </tr> <tr> <td>Totalt varmetapstall</td> <td>3,06 W/m²K</td> </tr> </tbody> </table>	Varmetapstall yttervegger	1,48 W/m²K	Varmetapstall tak	0,26 W/m²K	Varmetapstall gulv på grunn/mot det fri	0,11 W/m²K	Varmetapstall glass/vinduer/dører	0,21 W/m²K	Varmetapstall kuldebroer	0,12 W/m²K	Varmetapstall infiltrasjon	0,01 W/m²K	Varmetapstall ventilasjon	0,87 W/m²K	Totalt varmetapstall	3,06 W/m²K

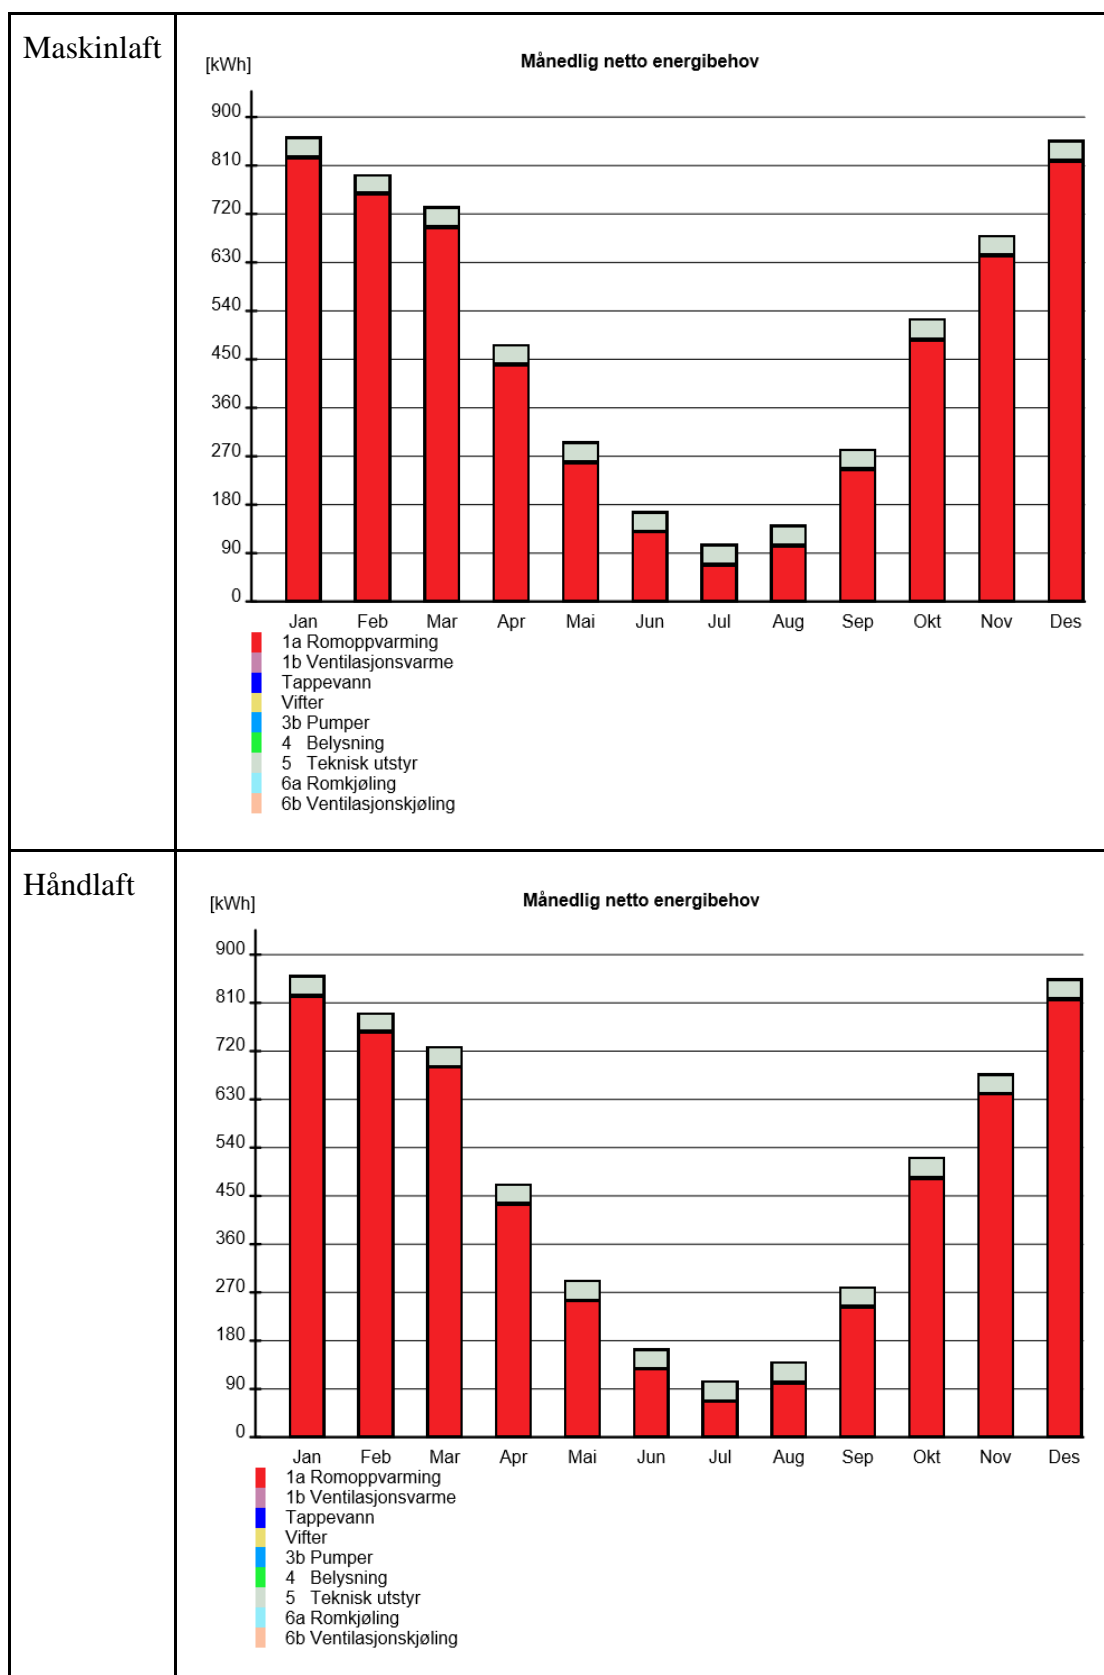
Tabell 6: Simulert månedlig netto energibehov.

I tabellen under vises grafene for hvordan energibehovet fordeler seg utover årets måneder i begge laftebygningene. Som det kan ses er dette tilnærmet likt i begge.

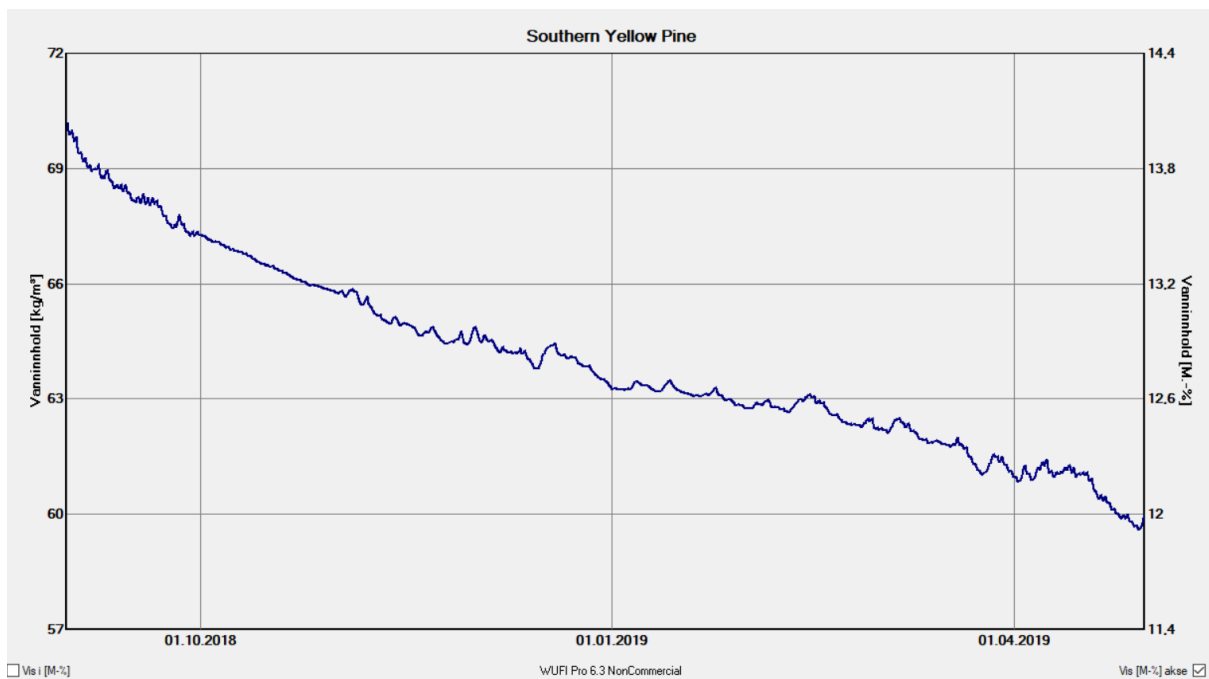
Figur 19: Simulert vanninnhold i vegg.

Grafen under viser endringen i vanninnhold til lafteveggene i løpet av disse 8 månedene. Man kan i løpet av denne tiden tydelig se at vanninnholdet synker fra antatt og oppgitt midlere trefuktighet ved start på 14% til rett under 12%. Dette viser at treet tørker ut.

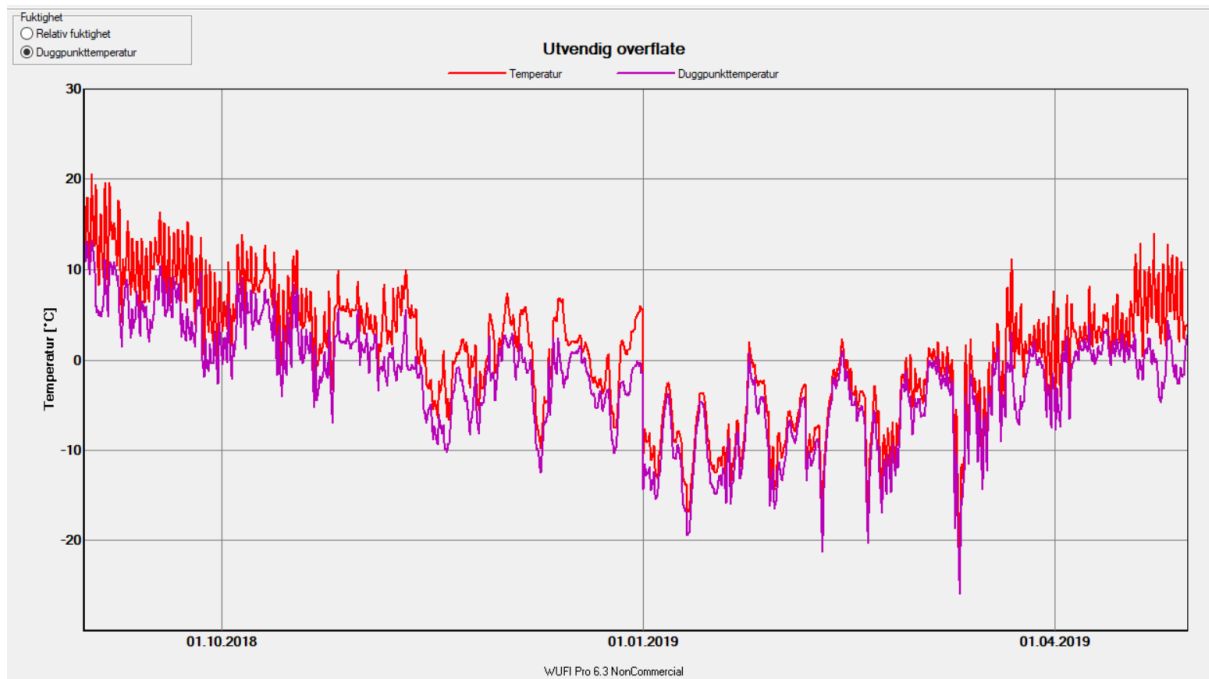
Figur 23: Simulert duggpunkttemperatur for vegg på utvendig overflate.

For innvendig overflate kan vi tydelig se at det ikke er noe fare for kondens da duggpunkttemperatur ligger langt under temperaturgrafen. For utvendig overflate ligger også grafen for duggpunkttemperaturen under overflatetemperaturen, noe som er bra, da dette tilsier at det ikke er fare for kondens. Men her kan man se at det ikke er mye om å gjøre før duggpunkttemperaturen overstiger overflatetemperaturen, spesielt i vintermånedene, noe som kan tyde på at det er en minimal fare for at kondens kan oppstå på utvendig overflate.
