**NTNU**  
Norges teknisk-naturvitenskapelige  
universitet  
Fakultet for naturvitenskap  
Institutt for bioteknologi og matvitenskap

## Risikoanalyse av drikkevannsbasseng i Norge med fokus på mikrobiell forurensning

Mai 2019

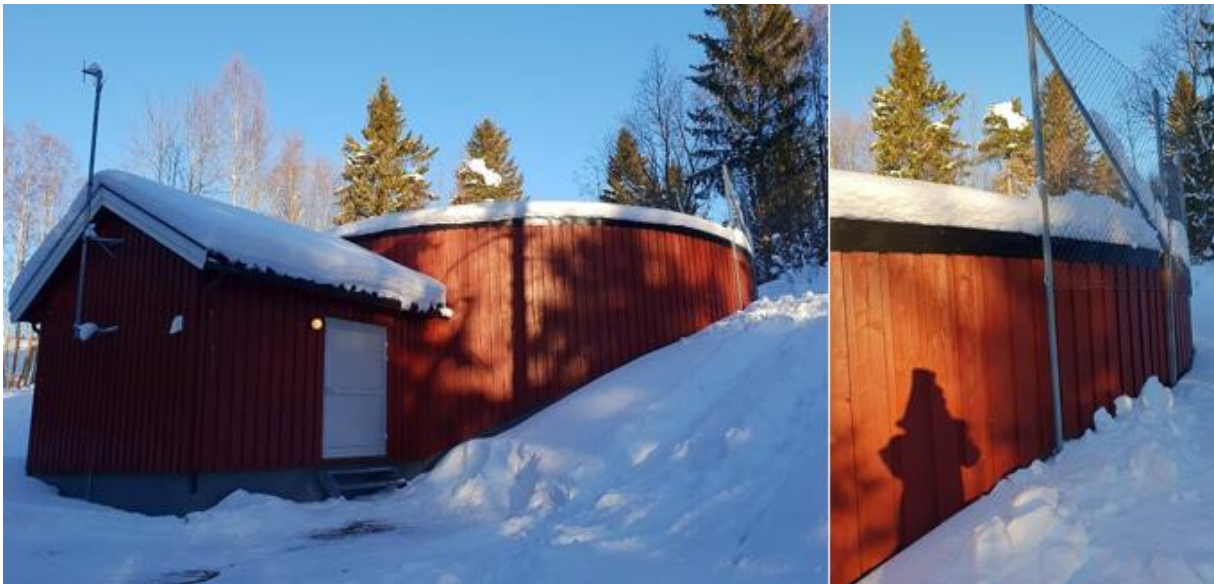
På grunn av snø var det ikke mulig å komme seg opp på taket for å se nærmere på lufting og nedstigningsluke for drikkevannsbasseng 1.1 og 1.2. Figur 4.1 viser et bilde av drikkevannsbasseng 1.1. Informasjonen innhentet her er derfor blitt fortalt fra vannverkets representant.

**Figur 4.1:** Drikkevannsbasseng 1.1 med snødekt tak (Foto: eget)

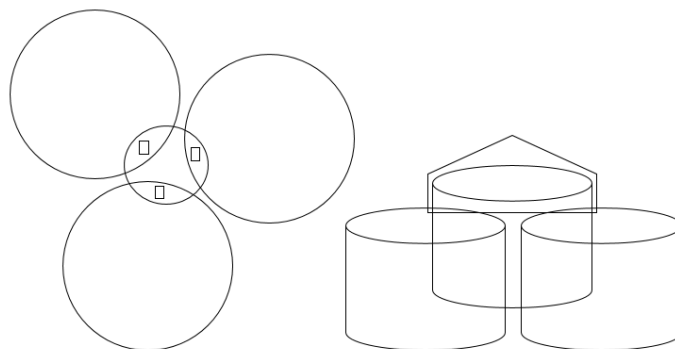
Drikkevannsbasseng 2.3 består av tre nedgravde kammer av betong med betjeningshus over bakken (figur 4.4) Der gravd drenering rundt bassengene for å hindre urent vann å lekke inn. Drikkevannsbasseng som er nedgravd på denne måten med tak bestående av betong og jord, gjør at det er usikkert om noe kan trenge inn gjennom taket. I tillegg er det en park over vannkamrene, som kan utgjøre en fare for innlekking av mikroorganismer fra blant annet avføring fra kjæledyr.

**Figur 4.4:** Forenklet illustrasjon av nedgravd drikkevannsbasseng 2.3 med 3 kammer. Betjeningshuset er bygd på toppen med tilgang til kammer via innvendige takluker (Figur: egen)

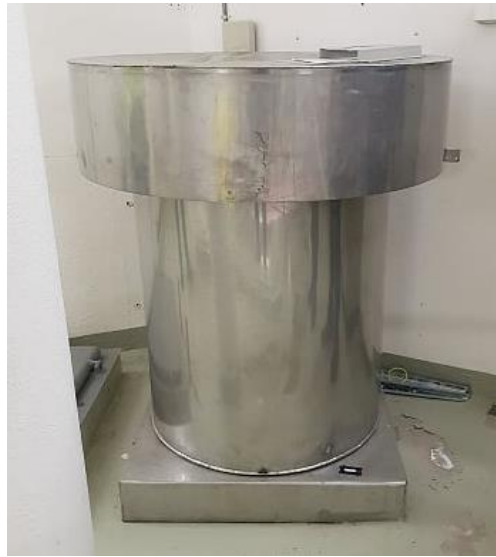
Tilgang til kamre er via takluke på innsiden av betjeningshuset. Luftingen av kamrene foregår ved at luft trekkes inn gjennom filter på taket av betjeningshuset, herfra går luften videre gjennom mekanisk filtrering før den fordeles på vannkamrene (figur 4.5). Ved veldig fint filter ved luftinnsuget vil dette kunne føre til at luften kommer inn fra andre åpninger enn selve ventilasjonen, da luft alltid vil tas inn den enkleste veien. Det er viktig at filteret ikke er såpass fint at det hindrer luften. Det er installert vannlås på overløpsrørene. Ifølge vannverkets representant er det ikke mulig med tilbakeslag på overløpsrøret. Området rundt drikkevannsbassenget er park.

**Figur 4.5:** Ventilasjonsanlegg med filter. Luften trekkes inn på undersiden av luken på toppen hvor det er installert filter for rensning av luft før den tilsettes drikkevannsbasseng 2.3 (Foto: eget)

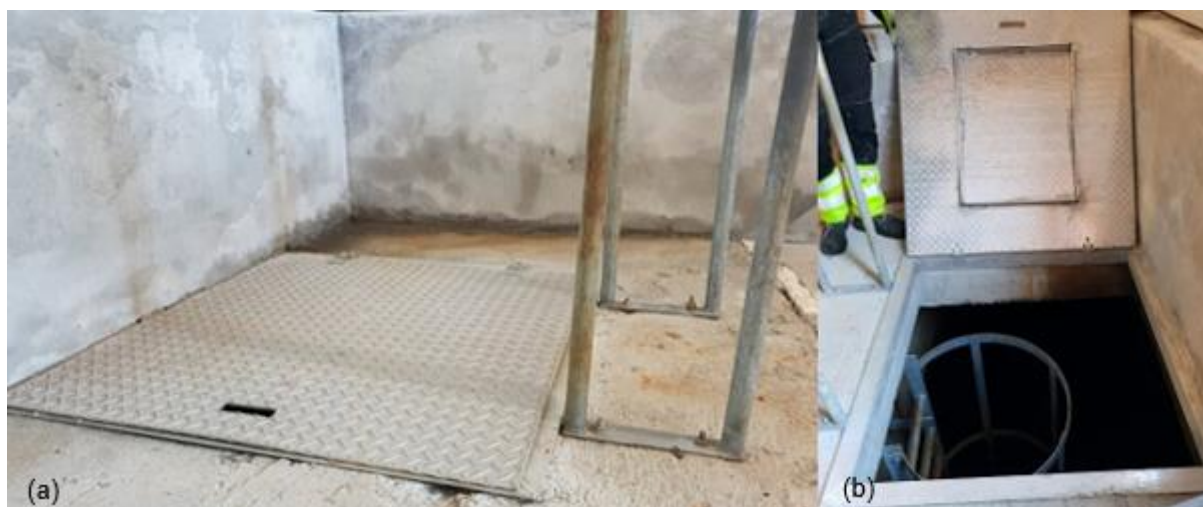
Drikkevannsbasseng 3.3 består av to nedgravde kammer. Kamrene består av betong og er bygd med et betjeningshus over. Det er ikke bygd drenering rundt vannkamrene. Figur 4.7 (a) viser en sannsynlig lekkasje og vil medføre en risiko for forurensning av drikkevannet. Taket over vannkamrene består av betong og jord. Innsig av urent vann fra jorden rundt drikkevannsbassenget kan føre til forurensning av drikkevannet. Tilgangen til vannkamrene er via nedstigningsluker inne i betjeningshuset. Nedstigningsluken er bygd på bakkenivå uten membran på innsiden av luken, som gjør at vann som siger inn i betjeningshuset vil kunne renne rett ned i vannkammeret. Håndtakene er hull som gir direkte tilgang til vannspeil som vist i figur 4.7 (b).

**Figur 4.7:** Innsiden av betjeningshus i drikkevannsbasseng 3.3. (a) Tilgang til kammer via luker i gulvet. (b) Viser tilgang ned til vannkammer og innsiden av luken (Foto: eget)

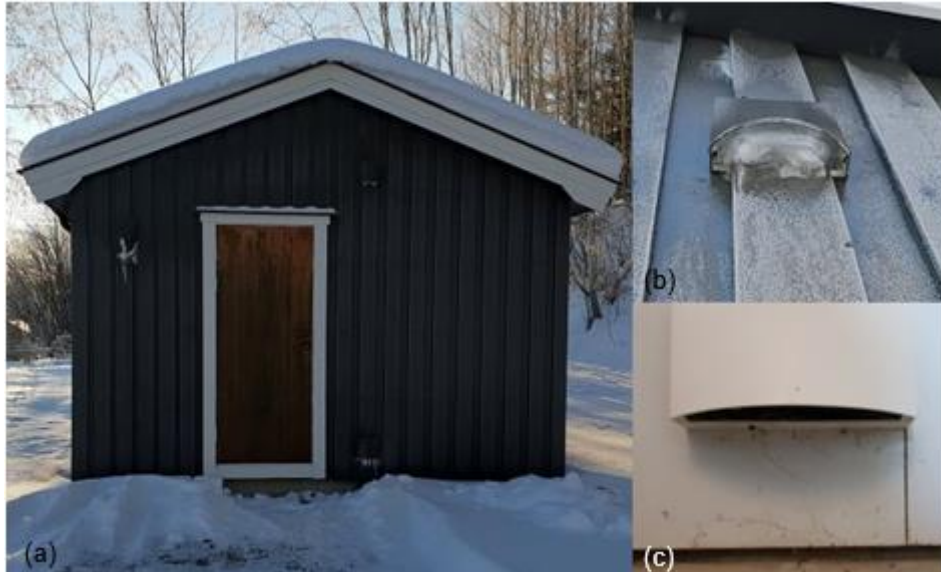
Luftingen er brutt, som vil si at luften tas inn i betjeningshuset via ventilasjonskasser med filter på vegg, før den går videre inn til vannkamrene via hull i nedstigningsluke (figur 4.8). Luften går dermed ikke direkte fra utsiden og til vannkammer. Ventilasjonskassene er fryst over, som vist i figur 4.8 (a) og (b). Dette kan føre til at luft vil trenge inn via andre åpninger som ikke er sikret med netting. Mye insekter (fluer) i betjeningshuset, som også vises i figur 4.8 (c) tyder på at netting foran ventilasjon ikke er tett, eventuelt at det finnes andre åpninger som insektene kommer inn gjennom. Som vist i figur 4.7 er det hull (håndtak) på nedstigningslukene som gir eventuelle dyr og insekter fri tilgang til vannspeilet.

**Figur 4.8:** (a) Drikkevannsbasseng 3.3 består av to nedgravde kammer av betong. Det er bygd et betjeningshus på toppen. (b) og (c) viser ventilasjon. (Foto: eget)

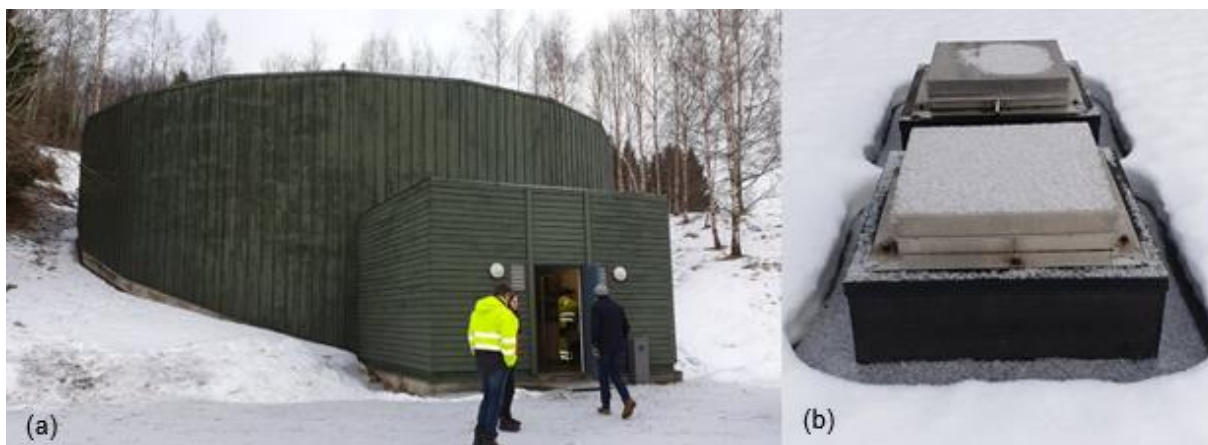
Drikkevannsbasseng 4.2 består av betong og er bygd over bakken (figur 4.11 (a)). Bassenget har to vannkammer. Tilgangen til vannkammer vises i figur 4.11 (b) og er via nedstigningsluker som er plassert på taket. Luken henger over åpningen og har membran på innsiden som hindrer innlekk.

**Figur 4.11:** (a) Drikkevannsbasseng 4.2 er bygd med to kammer bestående av betong. (b) Tilgang til kamrene er via takluker (Foto: eget)

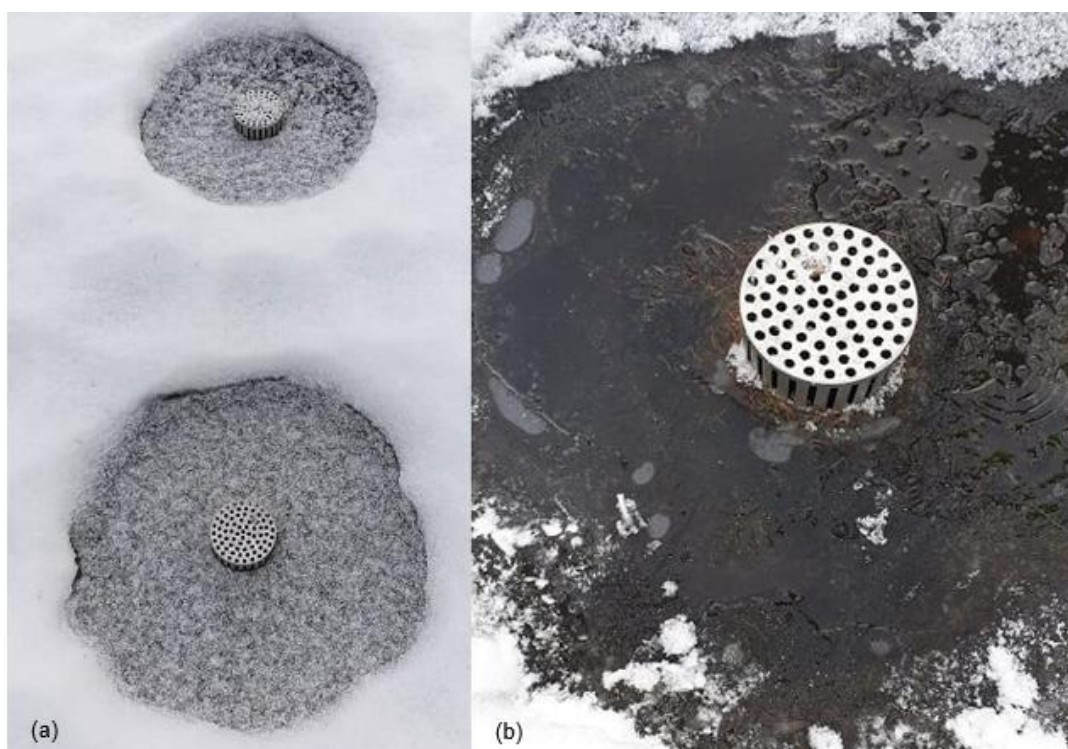
Taket er flatt og heller mot to sluker på midten av taket for innvendig taknedløp som vist i figur 4.12. Sluket var delvis tett av løv og barnåler, som gjorde at vann ble stående på taket. Vannet hadde videre fryst til is.

**Figur 4.12:** Sluk for innvendig taknedløp for drikkevannsbasseng 4.2. (a) viser hvordan det så ut før snøen ble fjernet. (b) Viser et nærbilde av ene sluket. Vannet som står på taket har fryst med masse barnåler og løv rundt sluket (Foto: eget)

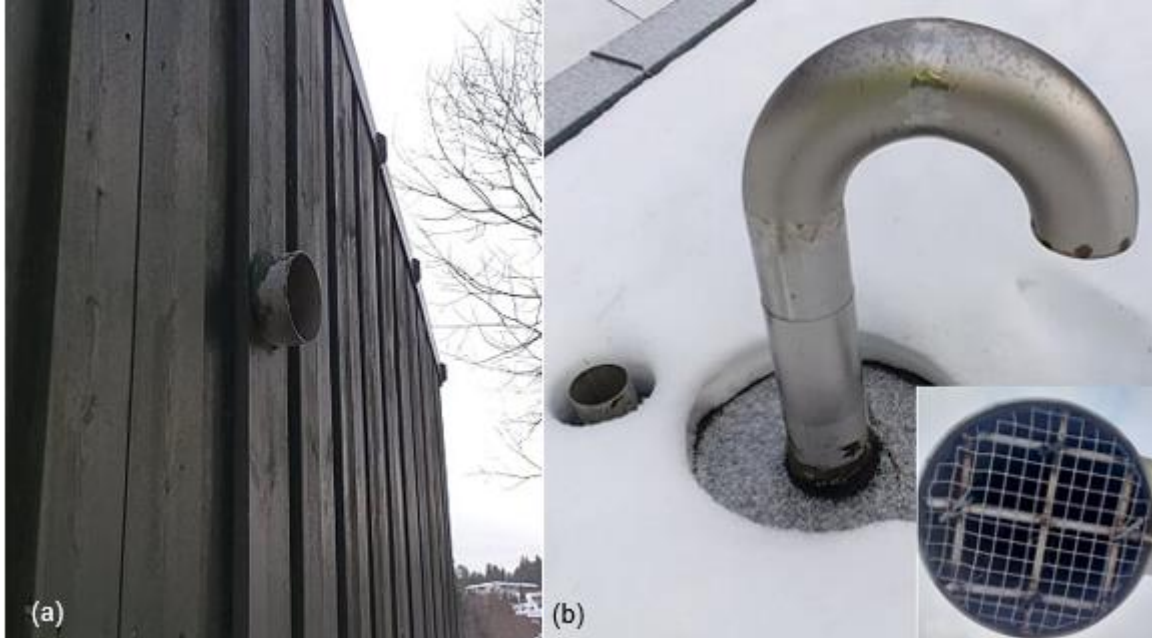
avrenningene henger over vannspeilet på innsiden. Dersom dette er tilfellet kan lekkasje/sprekker i disse rørene føre til mikrobiologisk forurensning av drikkevannet. Ventilasjonen av vannkamrene er via svanehalser på taket med netting (figur 4.13 (b)).

**Figur 4.13:** (a) Utvendig avrenning ved tilfeller av mye vann på taket for drikkevannsbasseng 4.2. Vannet renner gjennom røret (b) og kommer ut (a). (b) Ventilasjon av bassenget er ved bruk av svanehals med grov netting (Foto: eget)

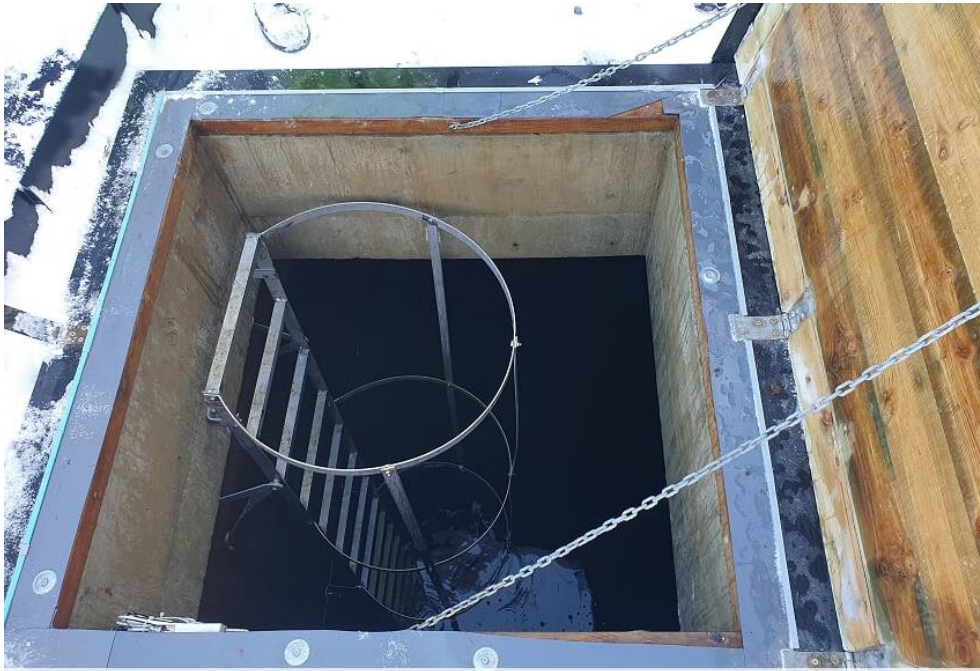
Drikkevannsbasseng 5.1 er bygd over bakken og består av betong (tabell 4.10). Bassenget har ett kammer. Tilgang til vannkammeret er via utvendig takluke som vises i figur 4.14. Luken er bygd over med innebygd membran for å hindre innlekking.

**Figur 4.14:** Utvendig nedstigningsluke for tilgang til vannkammer for drikkevannsbasseng 5.1  
(Foto: eget)

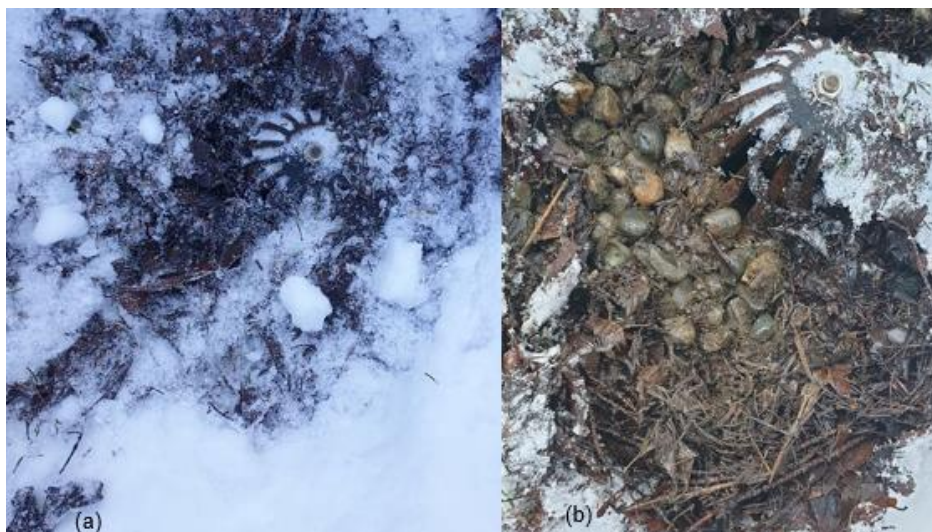
Taket består av papp, PVC-duk og singel, noe som gjør det vanskelig å inspisere for lekkasjer, sprekker og hull. Taket er flatt med helling mot midten for innvendig taknedløp som vises i figur 4.15. Singel, løv, barnåler og små greiner hindrer vann å renne inn i sluket. Som det vises i figur 4.15 (b) er det relativt store åpninger i sluket som gjør at dyr, insekter, steiner, løv, greiner o.l. lett kan komme inn i røret. De fleste rør for innvendig taknedløp har svakt feste og det skal ikke mye vekt til før denne kan falle av koblingen. Et avkoblet rør for sluk vil føre til at vannet fra taket vil renne direkte ned i vannkammeret (Personlig kommunikasjon, Roger Jarnstedt, Daglig leder Ancistrus AS, 28.02.2019).

**Figur 4.15:** Sluk på tak for innvendig taknedløp for drikkevannsbasseng 5.1. (a) og (b) viser hvordan sluket ser ut før og etter det ble gravd frem (Foto: eget)

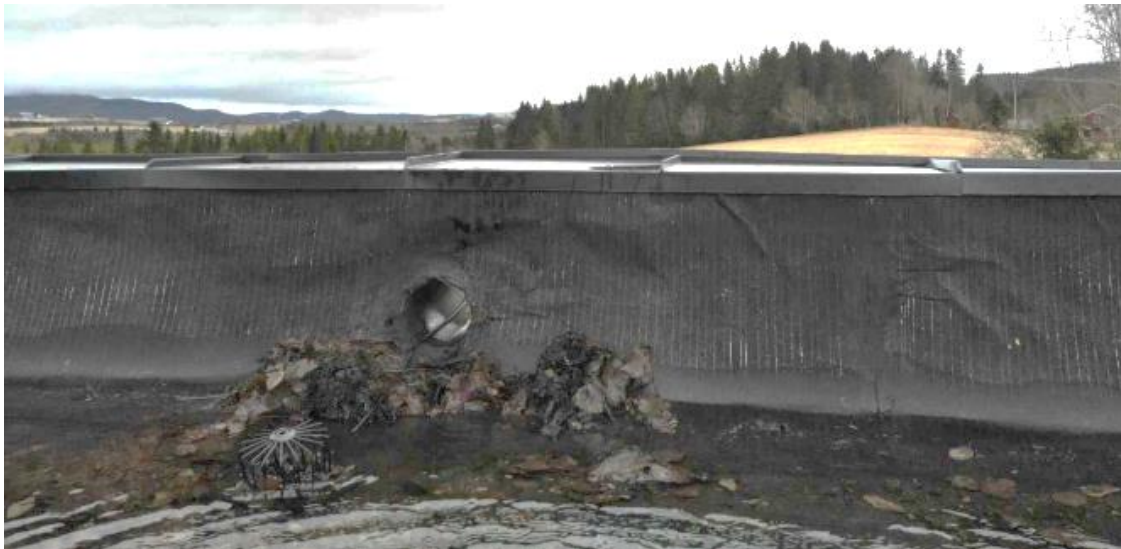
Drikkevannsbasseng 6.1 er bygd over bakken og består betong med to kammer. Taket er flatt med helling mot siden med innvendig taknedløp som vises i figur 4.16. Løv, små kvist og greiner gjør sluket tett slik at vann blir stående på taket.

**Figur 4.16:** Sluk for innvendig taknedløp for drikkevannsbasseng 6.1 (Foto: Dillan Ø., Mattilsynet)

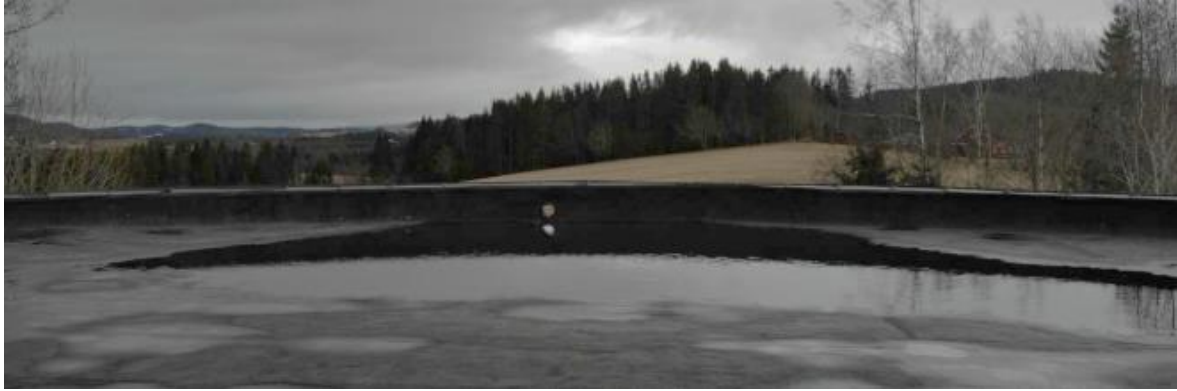
Det tette sluket gjør at vann ikke renner ut gjennom taknedløpet og vann blir stående på taket (figur 4.17). Dette kan føre til innlekk av urent vann til vannkammeret ved skader på takteking.

**Figur 4.17:** Vann som blir stående på taket på grunn av tett sluk for drikkevannsbasseng 6.1 (Foto: Dillan Ø., Mattilsynet)

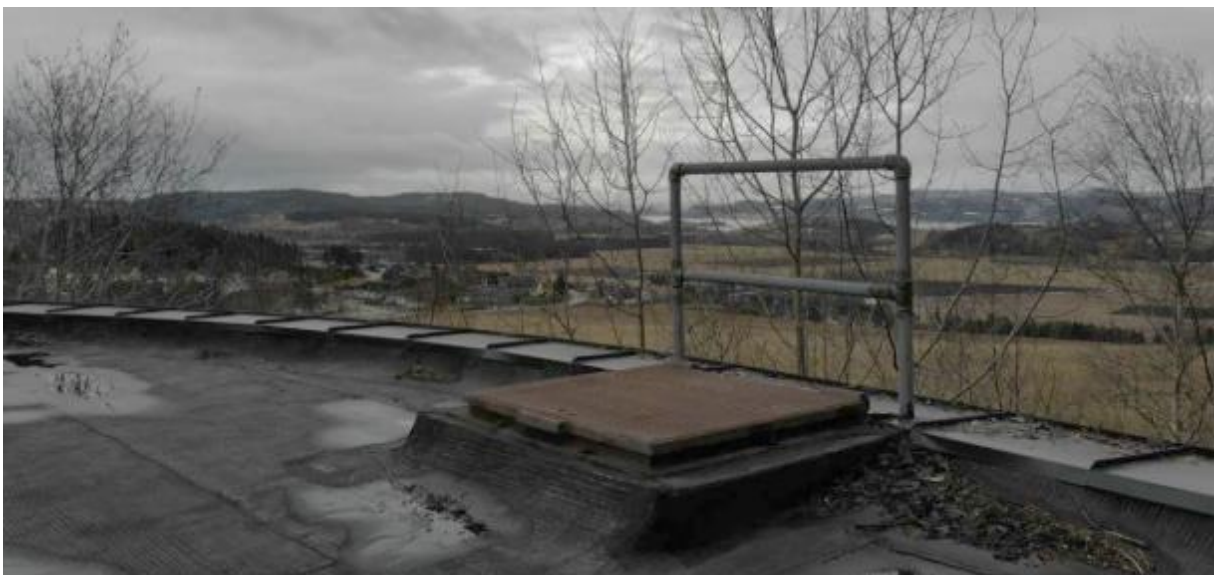
Taket består av betong og papp. Tilgangen til vannkamrene er via nedstigningsluker på taket. (figur 4.18) Lukene er oppbygd med membran mot innsiden for å hindre inntrengning av vann.

**Figur 4.18:** Nedstigningsluke for tilgang til vannkammer for drikkevannsbasseng 6.1 (Foto: Dillan Ø., Mattilsynet)

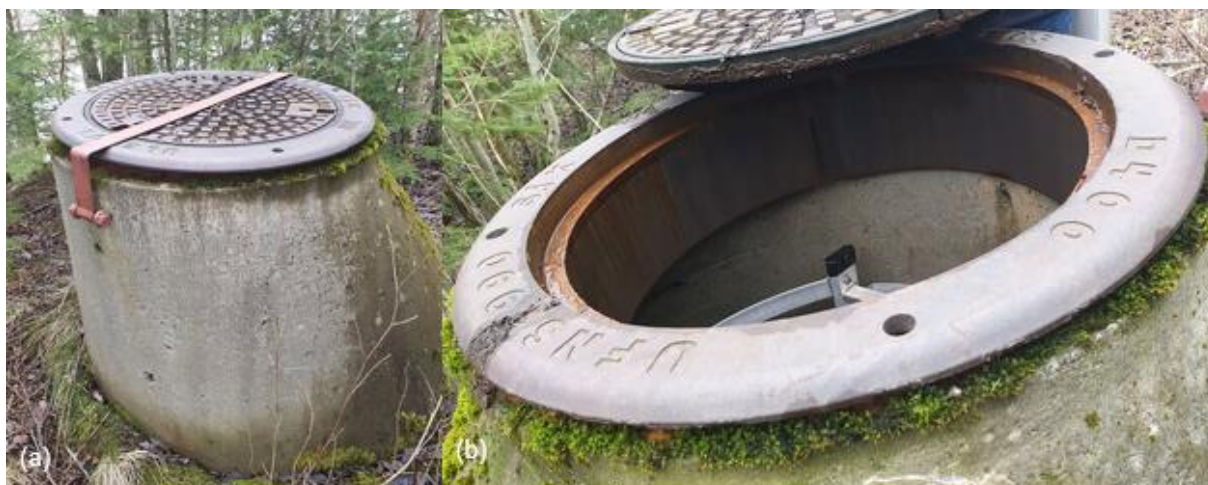
Drikkevannsbasseng 6.2 er et nedgravd basseng som består av betong. Bassenget har ett kammer som rommer 150 m<sup>3</sup>. Siden bassenget er nedgravd består taket av betong og jord. Tilgang til vannkammer er via nedstigningsluke. Luken er oppbygd i betong som vist i figur 4.19. Det er en membran rundt kumløkket på innsiden for å hindre innlekking. Barnåler og rusk ligger rundt membranen som kan indikere at denne ikke er helt tett, og vil dermed være en fare for innlekk.

**Figur 4.19:** Tilgang til drikkevannsbasseng 6.2 gjennom kumløkk (Foto: eget)

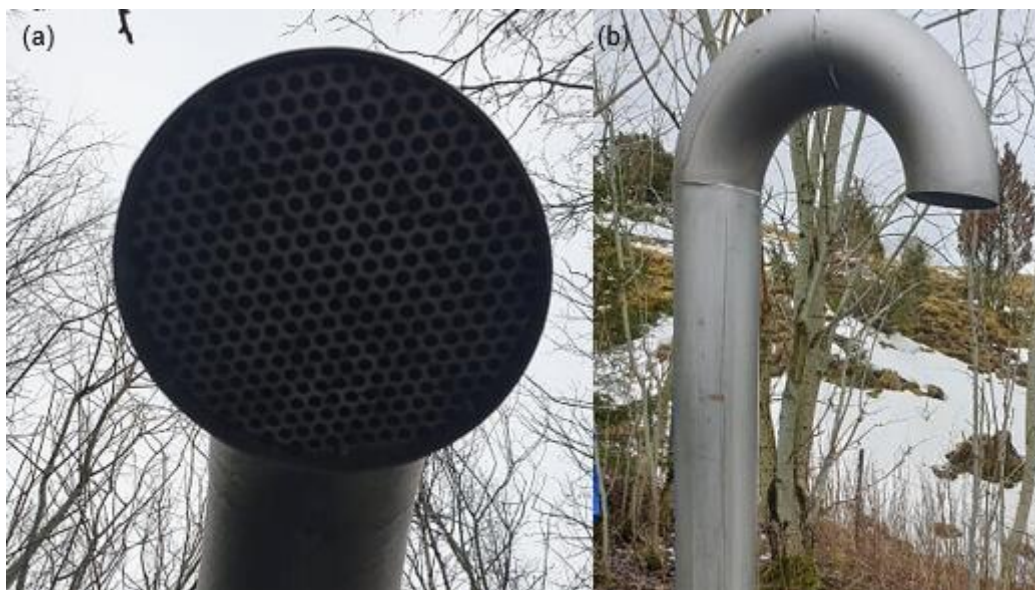
Luftingen av vannkammeret skjer via svanehals med netting som kommer opp via bassengets «tak» (figur 4.20).

**Figur 4.20:** Lufting av vannkammeret for drikkevannsbasseng 6.2 via svanehals med netting  
(Foto: eget)

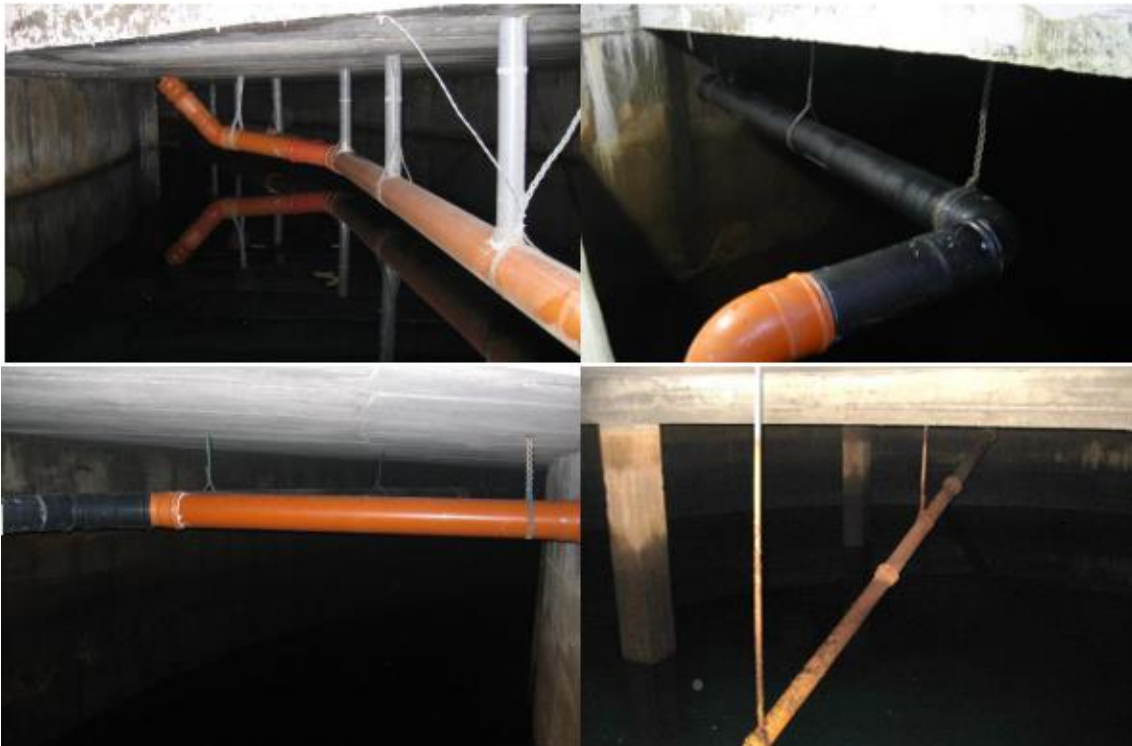
Taksluk med stor åpning vil kunne føre til at steiner, greiner, løv og annet kan komme inn i avløpsrøret. Som en ser i figur 6.1 har innvendige avløpsrør svak helling mot overløpsrøret. Dette vil kunne føre til at objekter vil sette seg fast i røret og føre til ekstra belastning på patentbåndene som røret er festet med. Ifølge Roger Jarnstedt, daglig leder i Ancistrus AS, er ikke disse patentbåndene laget for å tåle denne type belastning (Personlig kommunikasjon, Roger Jarnstedt, Daglig leder Ancistrus AS, fagdag 03.05.2019).

**Figur 6.1:** Viser hvordan avløpsrøret til utvendig sluk kan se ut på innsiden av et vannkammer (Foto: Roger Jarnstedt, Ancistrus AS)

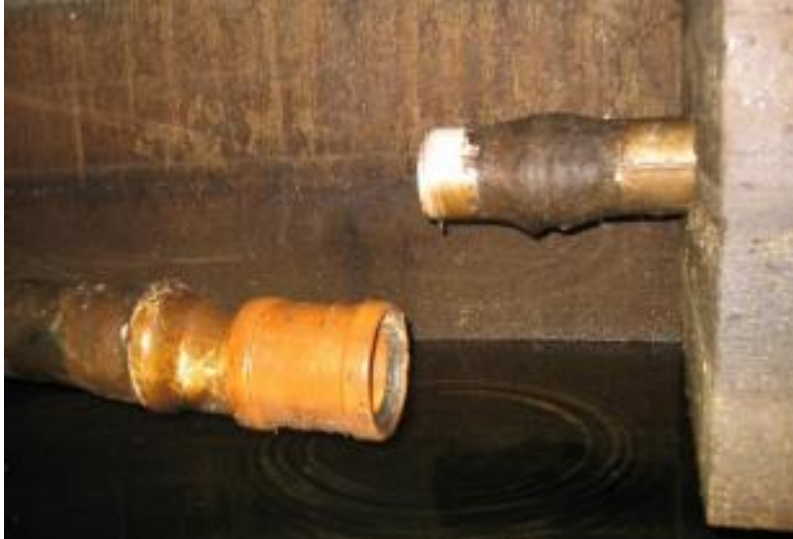
Et annet eksempel det som vises i figur 6.2. Figuren viser en avkobling mellom avløpsrør og utvendig sluk. Denne avkoblingen har sannsynligvis skjedd på grunn av endring i mengden vann i vannkammeret, hvor avløpsrøret har blitt løftet opp ved store mengder vann. På betongveggen i figuren ser en tydelig vannets pendlingszone.

**Figur 6.2:** Viser et avkoblet avløpsrør som er koblet til utvendig sluk (Foto: Roger Jarnstedt, Ancistrus AS)
