Masteroppgave

Juni, 2019

Innvirkningen av frost på grunne overvannsystemer

Bygg- og miljøteknikk

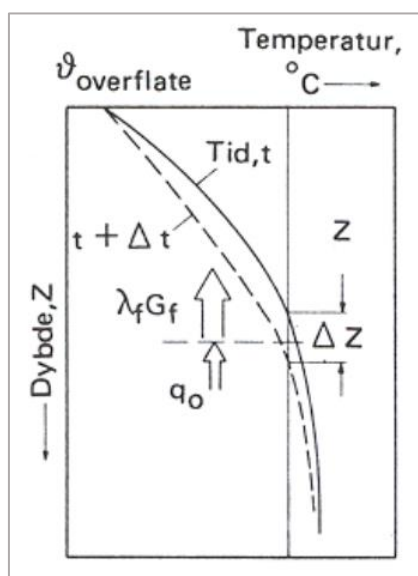
Figur 2. Varmebalansen ved frysefronten over et kort tidsrom (Johansen og Frivik, 1976).

Ved en liten økning av frostdybden består varmemstrømmen av to bidrag: (1) frysevarmen ($L * \Delta z$) som blir frigjort i faseovergangen når vannet i massene fryser til is og (2) jordvarmen ($q_0 * \Delta t$) som i det aktuelle tidsrommet strømmer opp fra undergrunnen. Prinsippet er illustrert i figur 2.

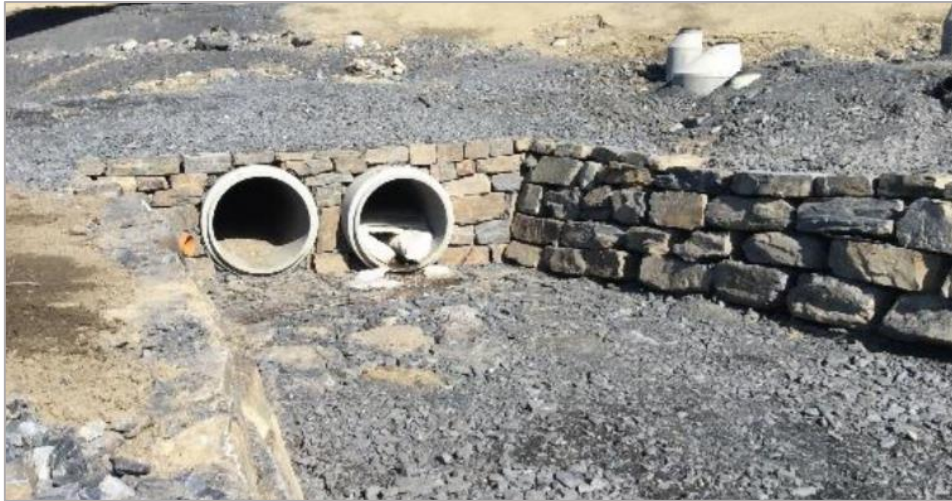
Figur 3. Den ekstra utløpsrennen til venstre er helt fri for is siden den ligger høyere (Statens vegvesen, 2018).

Dersom et innløpsrør er tilknyttet et fordrøyningsbasseng eller andre åpne vannspeil bør det ikke være nedsenket, grunnet vannet kan fryse om vinteren og skape store problemer oppstrøms (Caraco og Claytor, 1997). Ved utløpsrøret kan sprut av vann føre til isdannelse, men dette kan unngås ved å begrense høydeavstanden mellom utløpet og den videre vannkilden (Caraco og Claytor, 1997). Carey (1977) angir at to ulike tiltak kan iverksettes for å redusere isdannelsen ved utløpsrør. Det er enten ved å benytte gardiner av plaststrimler eller ved å legge den siste rørlengden med et dobbelt utløpsrør.

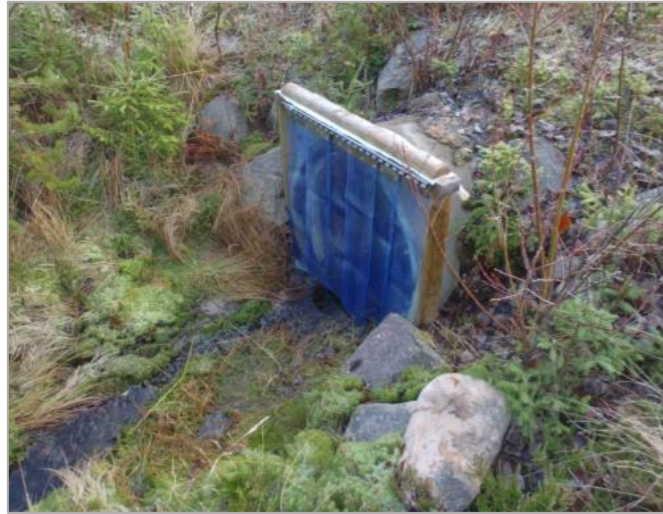
Figur 4. Kuldeskjørt av plaststrimler (Trøstaker, 2016).

kuldeskjørt er at de ikke hindrer mulighetene for å inspisere rennen. En ulempe er derimot at kuldeskjørtene kan fryse fast i bunnen ved vekslende fryse/tine-sykluser.

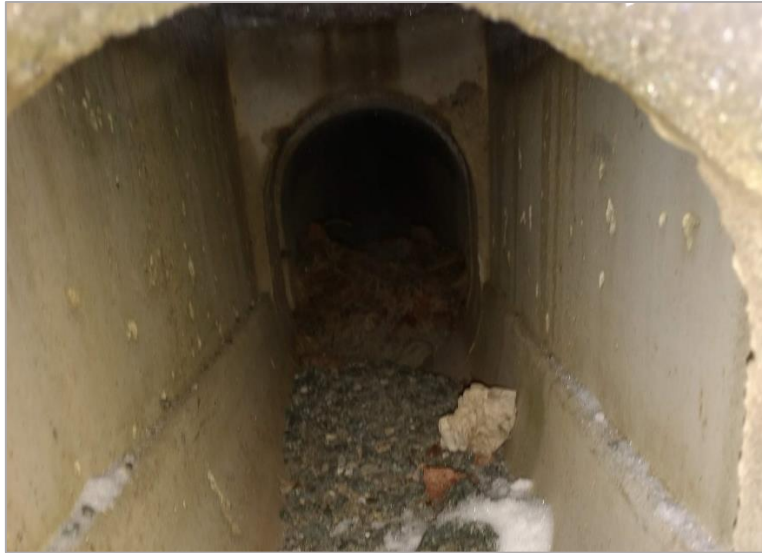
Figur 7. Illustrasjon av konfigurasjonen til slisserennene ved Åsveien skole.

Alle de tre slisserennene har en innvendig dimensjon på 200 mm, og er ca. åtte meter lange. Det er etablert slukrister ved alle innløpene, samt over utløpet til slisserennen som er tilknyttet vannspeilet. Samtlige utløp er åpne. Rennene har styrkeklasse F900, og slisseåpninger på 20 mm. Figur 7 illustrerer at rennene har en rektangulær form med rette sider under slukristen, og en rund konfigurasjon inni selve slisserennen.

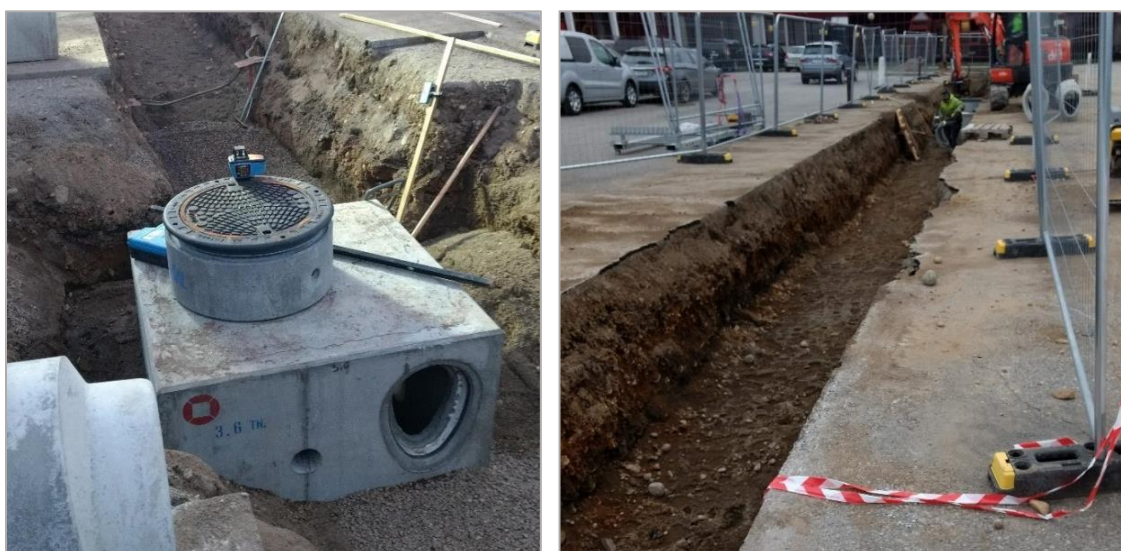
Figur 10. Sandfangskummen som er etablert midt på strekningen er illustrert til venstre. Bildet til høyre viser hele grøften, med delstrekningen uten fall nærmest.

Langs rørstrekningen med fall er det lagt et kabeltrekkerør med temperaturfølere for å måle temperaturen i grunnen ved forskjellige dybder. Trekkerøret har et jevnt fall, og høydene er angitt i vedlegg 10. Ettersom temperaturen i grunnen på strekningen uten fall sannsynligvis er konstant hele veien og lik temperaturen på det dypeste for røret med fall, ble det besluttet å droppe temperaturmålinger der. Supplerende tegninger av systemet er vist i vedlegg 10.

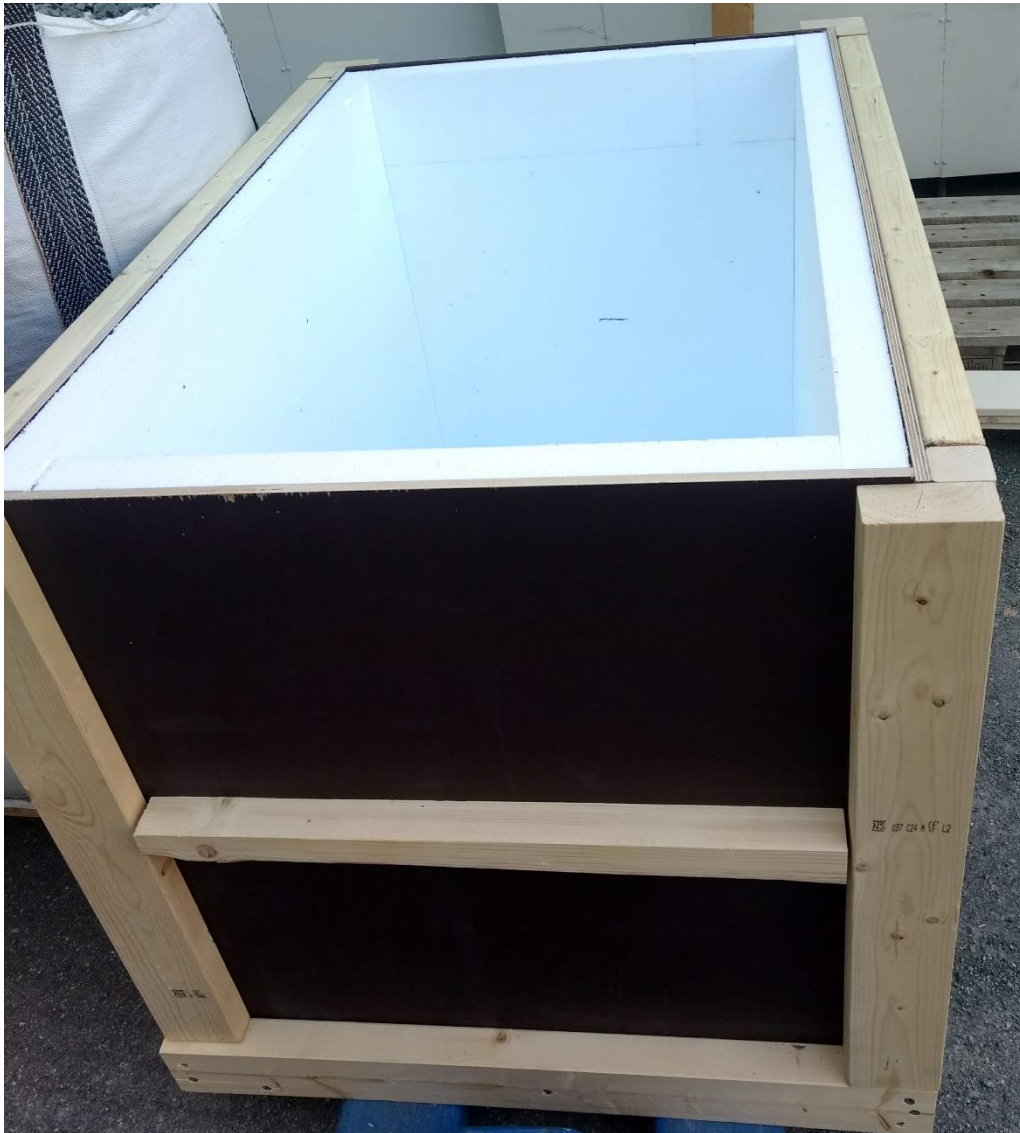
Figur 13. Illustrasjon av den ferdige kassen.

Wisa-Form plater ble benyttet ettersom disse skal være vanntette. Isolasjonen innvendig i kassen ble lagt på grunn av at det var ønskelig med ensidig frostnedtrengning, systemet skulle kun påvirkes fra toppen av kassen og nedover.

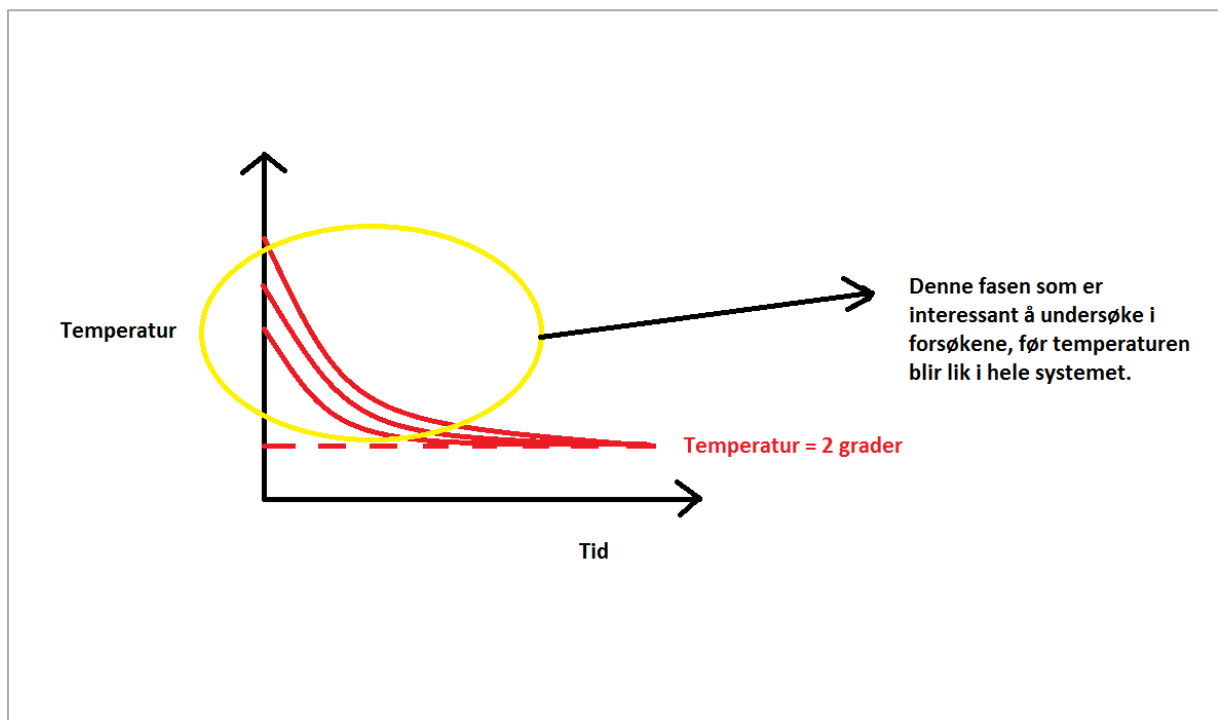
Figur 14. Grafen illustrerer temperaturutviklingsfasen det var ønskelig å studere i forsøkene.

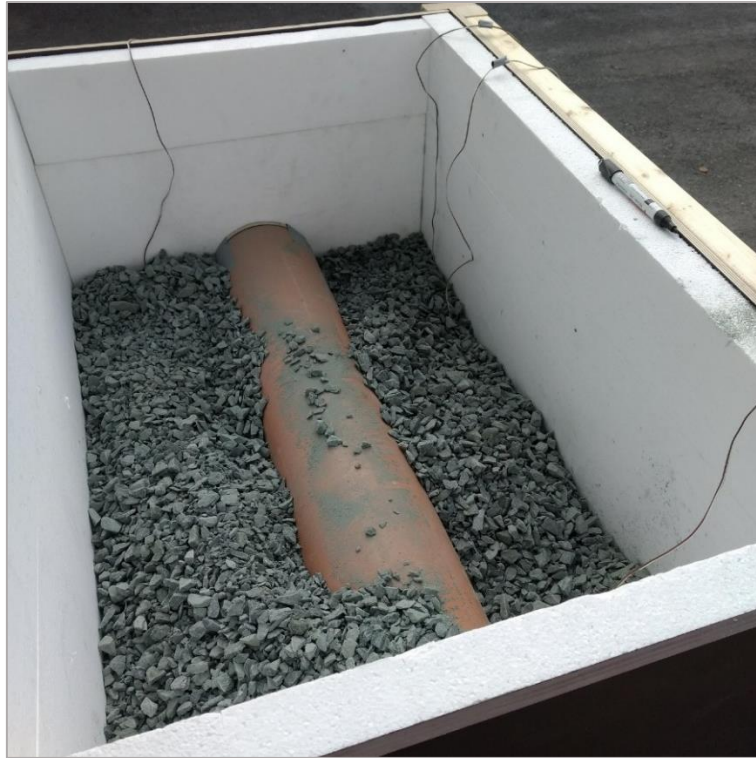
Figur 16. Klargjøring av modellen til forsøk 1. Røret er plassert på riktig dybde og noen termoelementer er allerede plassert og merket.

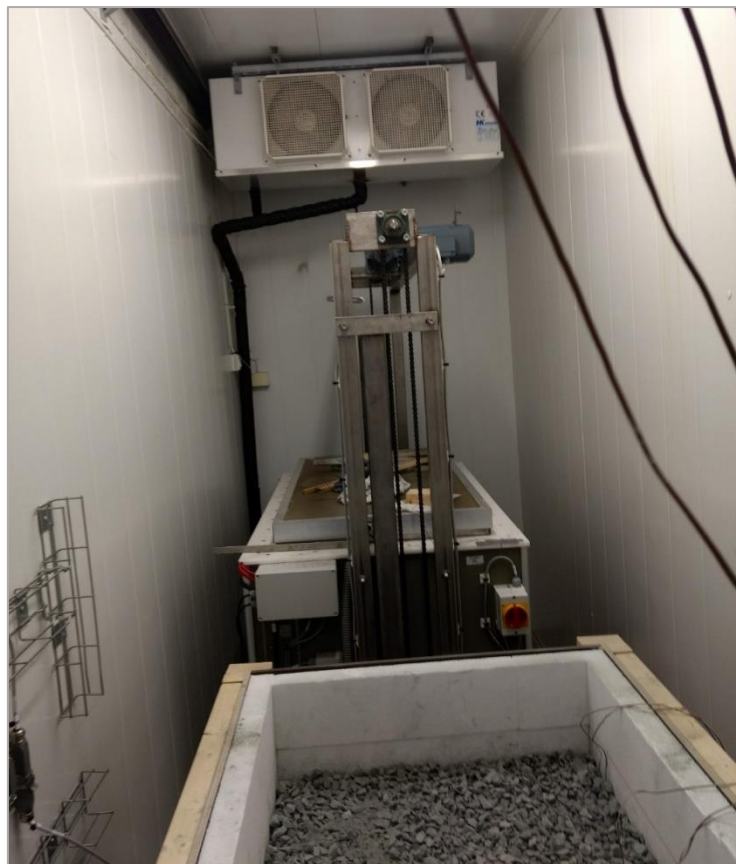
Figur 17. Modellen til forsøk 1 er klargjort og satt inn i fryserommet. Høyt oppe på bildet vises viftene som sørger for temperaturendringene i fryserommet.

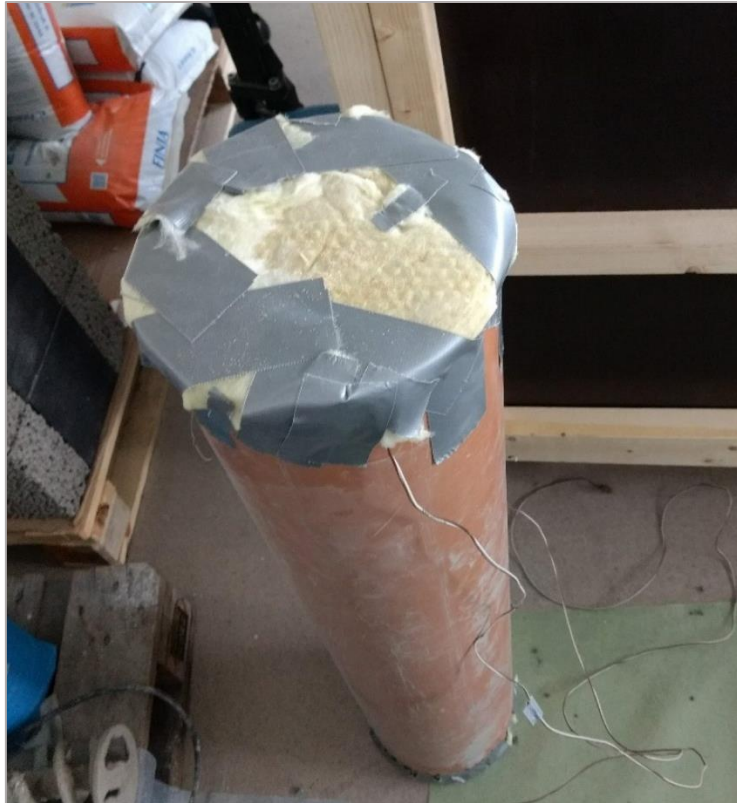
Figur 19. Isolasjon av endestykkene til røret.

Innvendig i røret var to termoelementer teipet fast til bunnen og toppen av røret. Som figur 19 illustrerer ble endestykkene til rørene godt isolert for å hindre sideveis påvirkning av røret. Da røret var lagt på plass ble massene spadd oppi kassen igjen, og de resterende termoelementene plassert på riktig dybde.

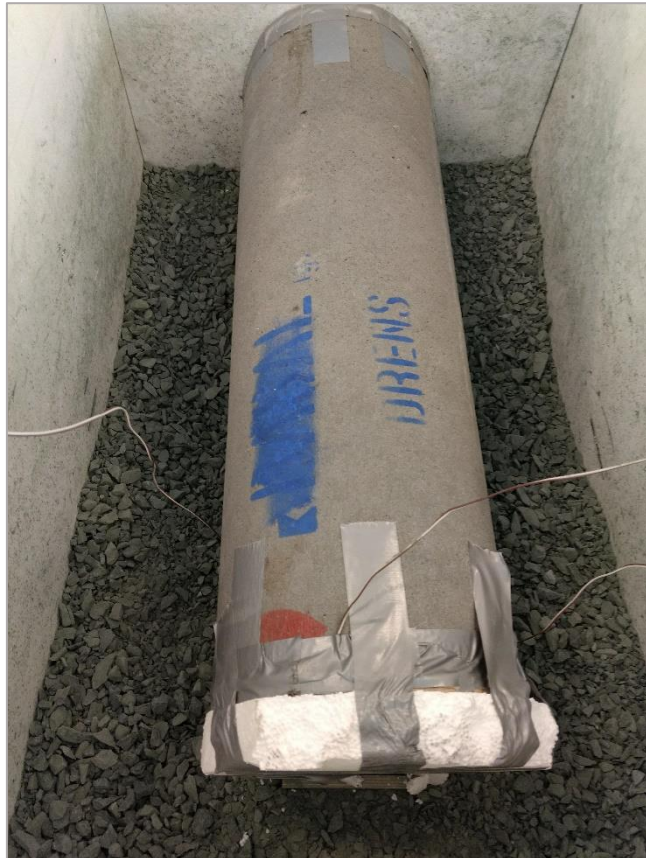
Figur 20. Endestykkene til røret ble isolert med 3 cm tykke EPS-plater.

Mangel på isolasjonsmaterialet som var benyttet i forsøk 2 gjorde at endestykkene til røret ble isolert med 3 cm tykke EPS-plater, illustrert i figur 19. Massene var tørre og lufttemperaturen i fryserommet innstilt på -5 °C. Overdekningen var 10 cm. Illustrasjonen av forsøket kan sees i figur 18 ettersom oppsettet var identisk med forsøk 2, sett bort ifra at PVC-røret var byttet ut med betongrøret og at enkelte termoelementer lå litt dypere grunnet en større veggtykkelse.

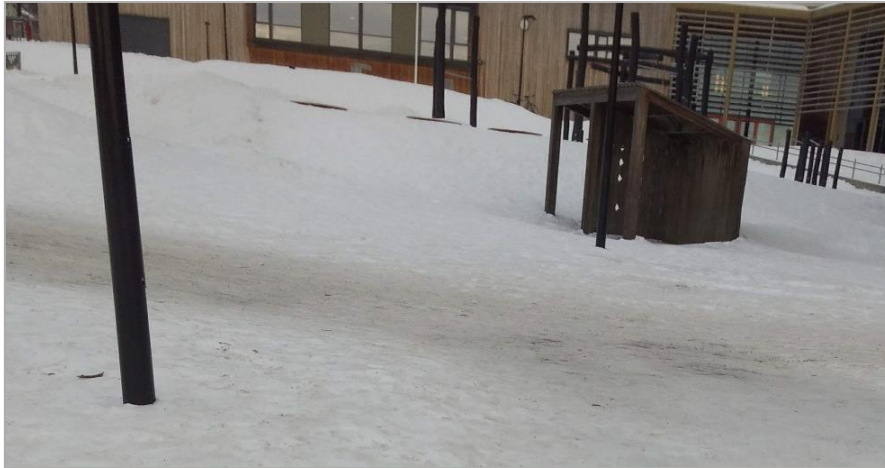
Figur 21. Overflaten var helt dekket av snø og is. Mellom de to lyktestolpene ligger den ene slisserennen.

Hensikten med befaringen var å få dokumentert tilstanden på overflaten ved stabilt kalde temperaturer. I forkant hadde det vært kalde temperaturer og snøfall i over tre uker.

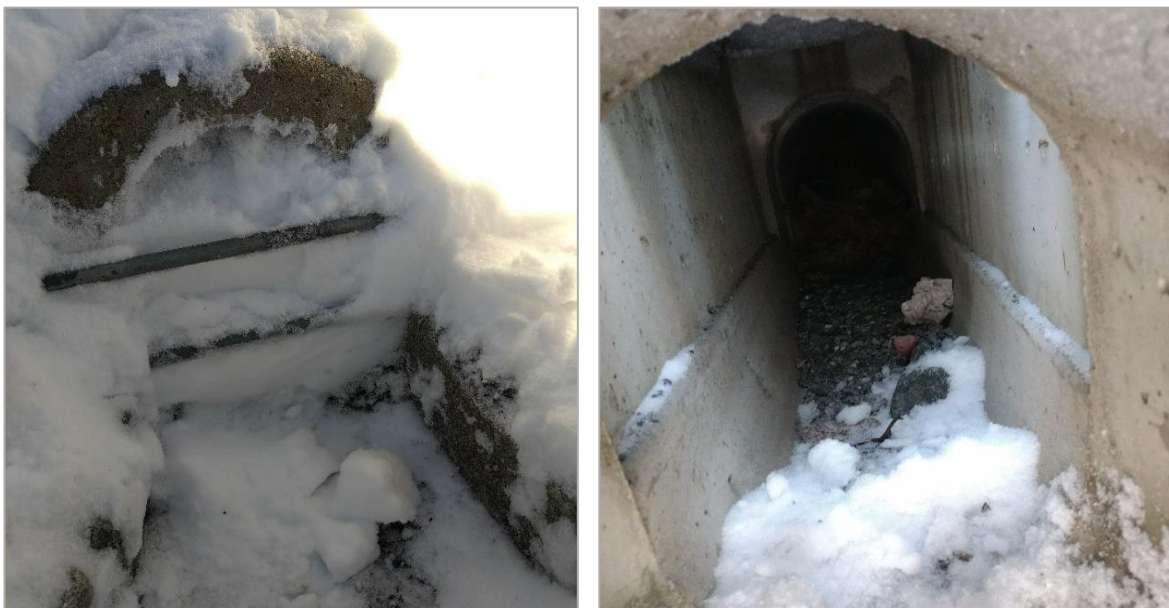
Figur 22. Illustrasjon av tilstanden på utsiden og innsiden av slisserennen.

Utløpet til slisserennen som er tilknyttet det åpne vannspeilet ble gravd fram med spade for å dokumentere tilstanden inni slisserennen ved stabilt kalde temperaturer og snø på overflaten. Tilstanden både på utsiden og innsiden av slisserennen er illustrert i figur 22.

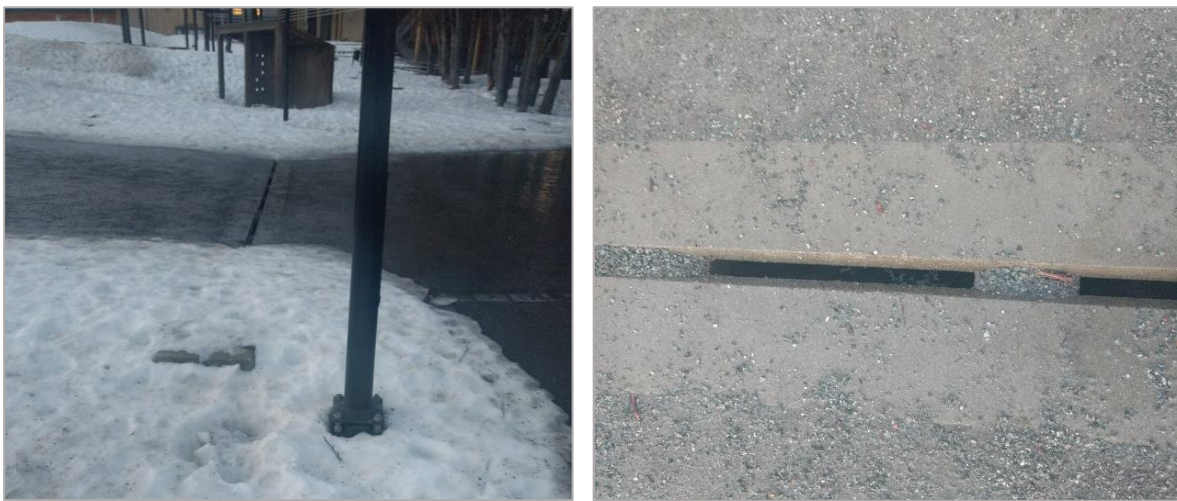
Figur 23. Illustrasjon over tilstanden til slisserennene etter høye temperaturer og 12,1 mm regn.

Dette var den første befaringsen der slisserennene var synlige. Et værskifte slo til dagen før befaringsen, med høyere temperaturer og 12,1 mm regn. Dette dannet grunnlaget for befaringsen, og tilstanden til slisserennene er illustrert i figur 23.

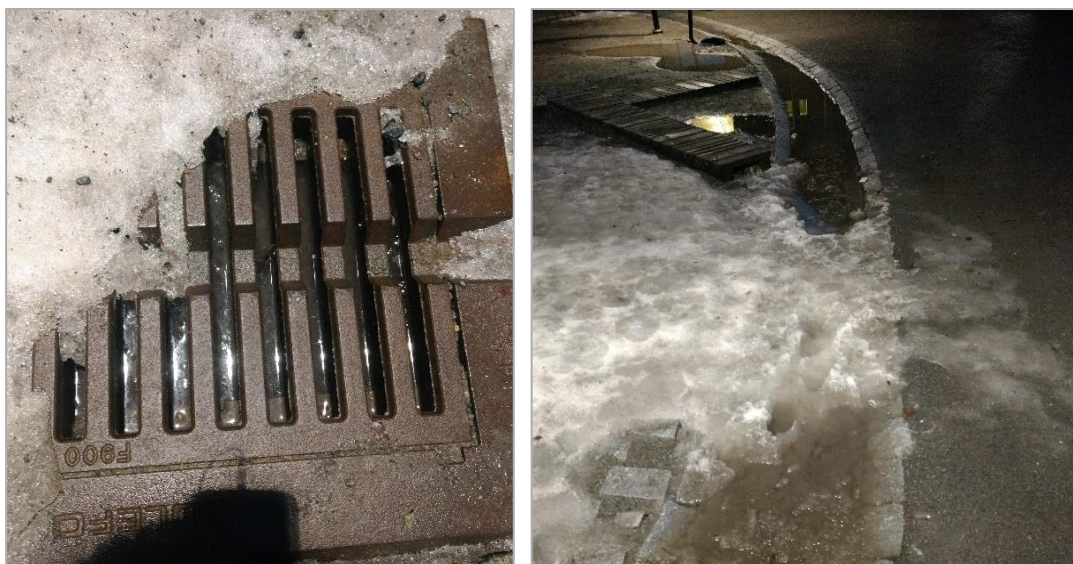
Figur 24. Det hadde samlet seg mye vann ved slisserennen som er tilknyttet det åpne vannspeilet.

En lang periode med plussgrader og lite nedbør gjorde at det ble gjennomført en befaringsen for å dokumentere konsekvensene av snøsmelting. Det var nå mulig å se alle de tre slisserennene, men det hadde samlet seg overaskende mye vann ved den ene slisserennen, vist i figur 24.

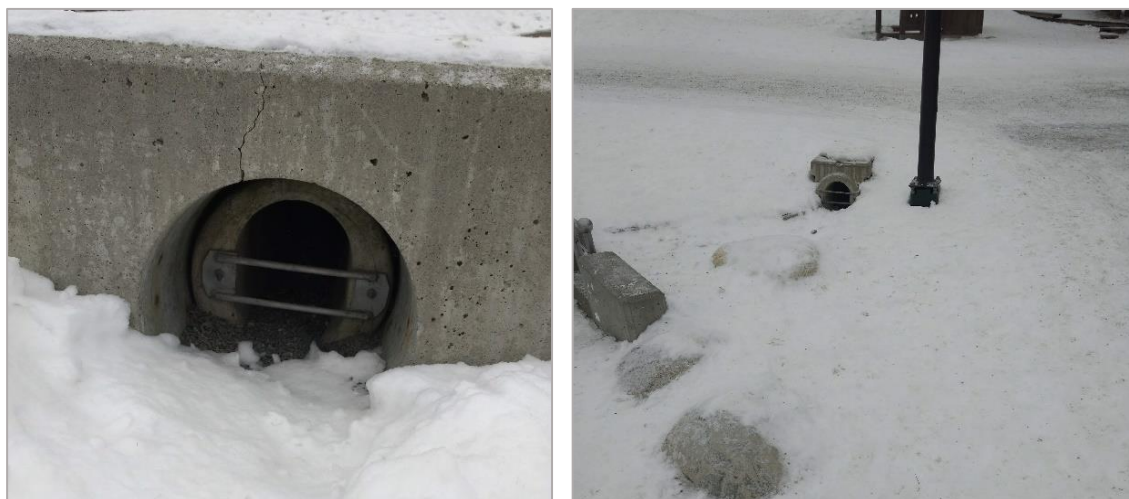
Figur 25. Selve slisserennene var helt dekket av snø og is, men utløpene var i stor grad snø- og isfrie.

Et større snøfall i månedsskiftet februar/mars, og stabile kalde temperaturer i etterkant gjorde denne befaringsen interessant. Man fikk et overblikk over hvordan systemet opptrådte ved store snømengder etter enn lang periode med mildvær. Som figur 25 illustrerer var rennene helt dekket av snø og is på overflaten igjen, men de fleste utløpene var åpne. Litt løssnø og is ble observert ved utkanten til rennene, men det var ingen tegn til snø eller is inne i rennene.

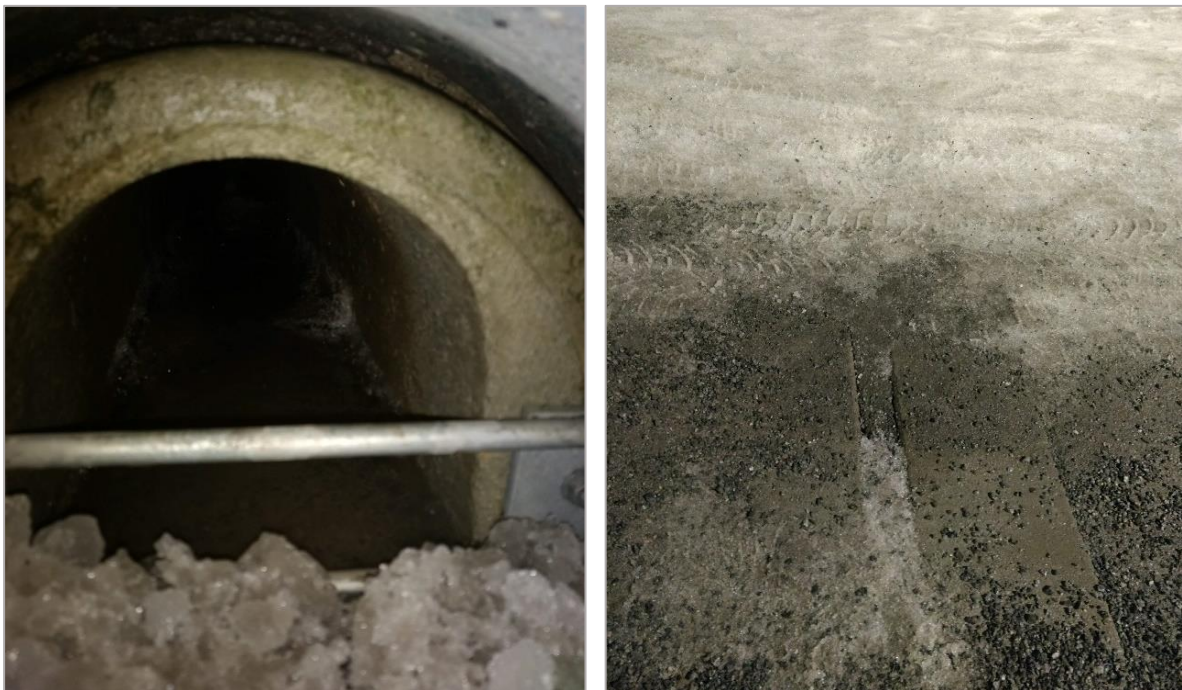
Figur 26. Det ble for første gang observert stillestående vann i den ene slisserennen. Bildet til høyre viser at en av slisserennene delvis var dekket av snø/slaps på overflaten.

På denne befarings ble det dokumentert hvordan slisserennene fungerte ved daglig frysing/tining. I forkant var det lite nedbør, plussgrader om dagen og minusgrader om natten. Tilstanden til slisserennene er dokumentert i figur 26.

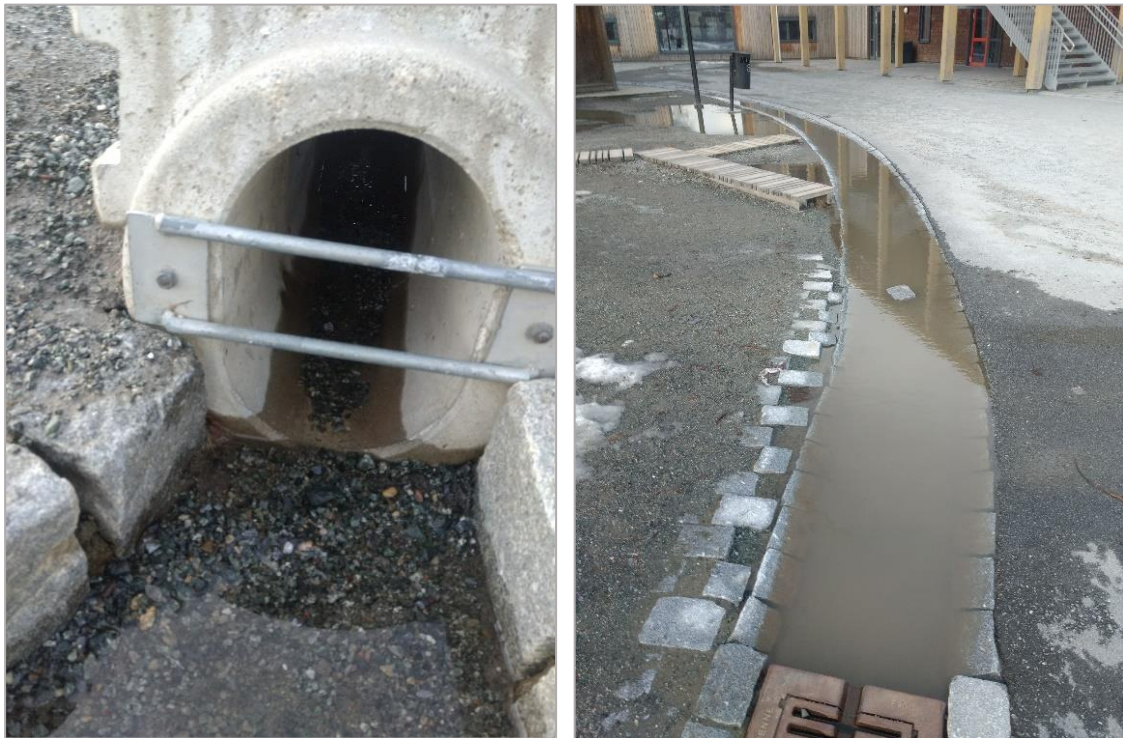
Figur 27. Illustrasjon over tilstanden til slisserennene da all snø og is hadde smeltet.

dagen i forveien, og spesielt på befaringsdagen med hele 9,0 °C, bidrog til at det meste av snøen hadde smeltet som illustrert i figur 27. Stabilt høye temperaturer i etterkant av befaringen gjorde det lite relevant å gjennomføre ytterligere befaringer. Ettersom det kom relativt store snømengder den 25.03.2019 og 26.03.2019 var det overaskende at både slisserennene, slukrister, innløp og utløp var snø- og isfrie. Årsaken til at nysnøen smeltet så raskt har nok en sammenheng med at den var relativt fuktig.

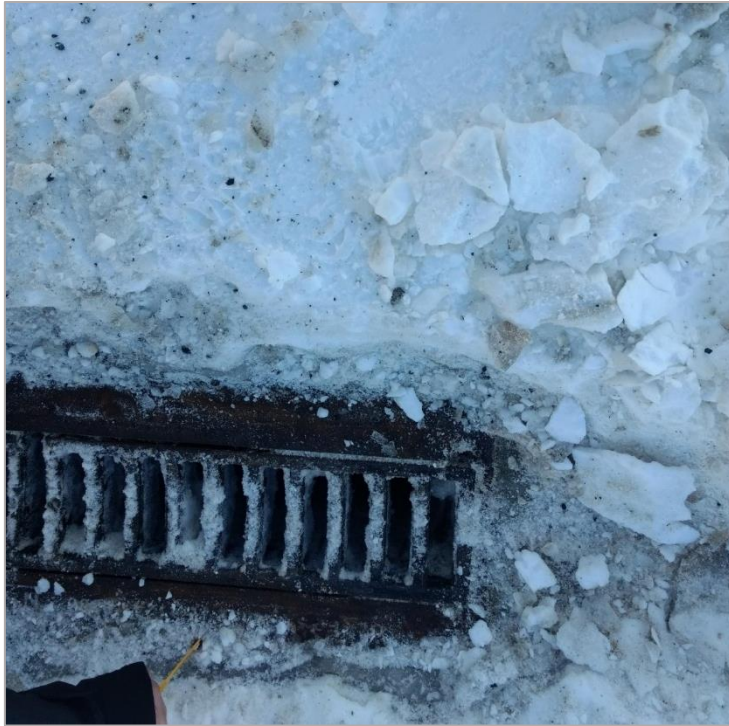
Figur 29. Slukristene ble gravd fram og istykkelsen målt til 7–8 cm.

Befaringen ble gjennomført den 08.02.2019, og i forkant hadde det vært en lang periode med stabilt kalde temperaturer og snø. Førsteintrykket på befaringen var overaskende, da et 7–8 cm tykt snø- og islag over systemet gjorde det krevende å lokalisere slukristene. Som figur 29 viser ble snø og is fjernet fra slukristene for å dokumentere tilstanden nedi røret.

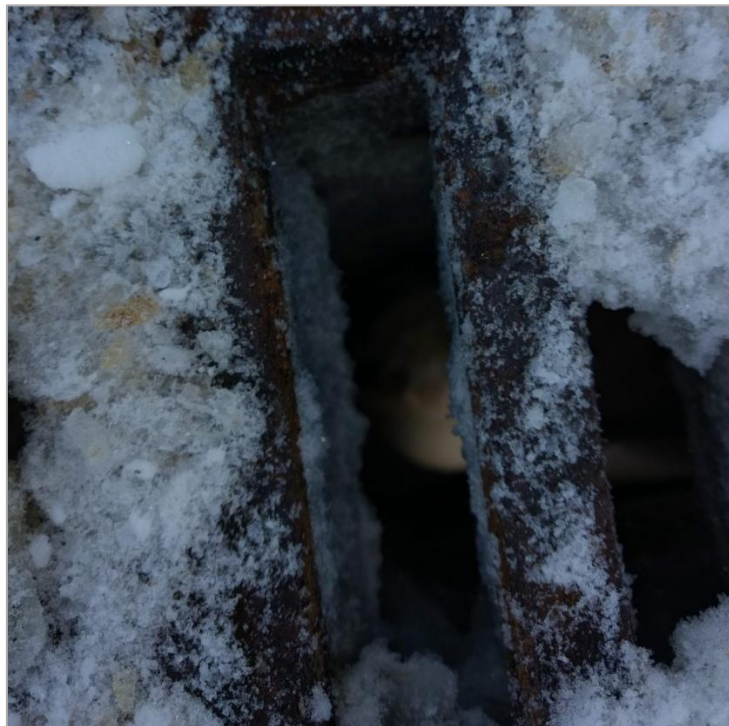
Figur 30. Dokumentasjon på at det kun ble observert litt snø nedi røret.

På befaringen ble det ikke observert is inne i røret under noen av slukristene, kun små snømengder som hadde falt ned da ristene ble gravd fram, illustrert i figur 30. I rørstrekingen mellom slukristene var det heller ikke observasjoner av snø eller is, men dette lot seg ikke dokumentere med bilder grunnet problemer med å åpne slukristene.

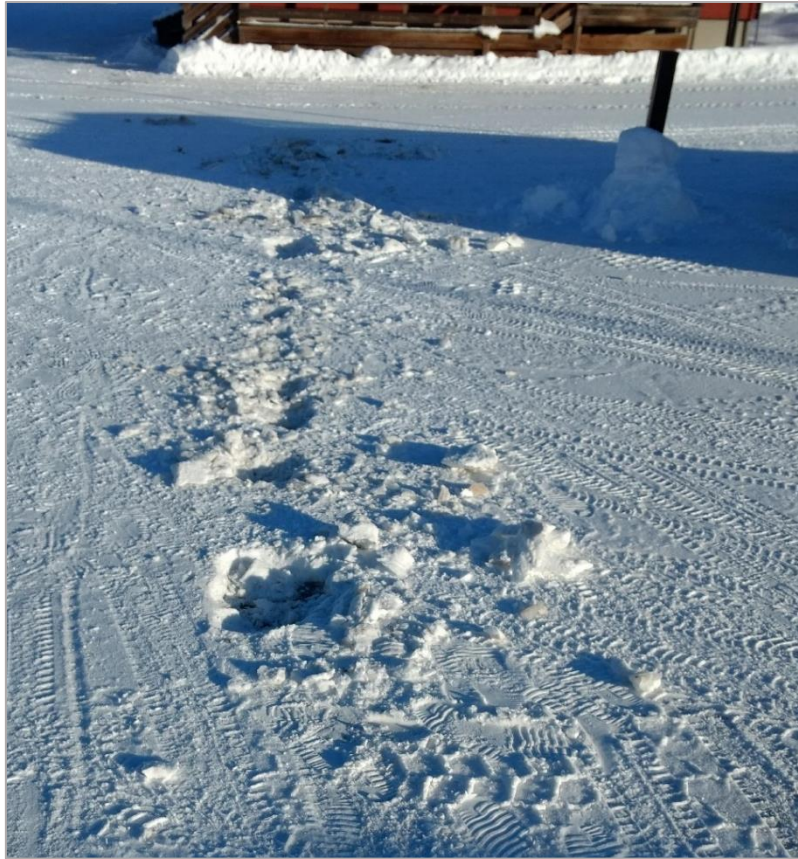
Figur 31. Slukristene til Qmax Storm systemet ble gravd fram.

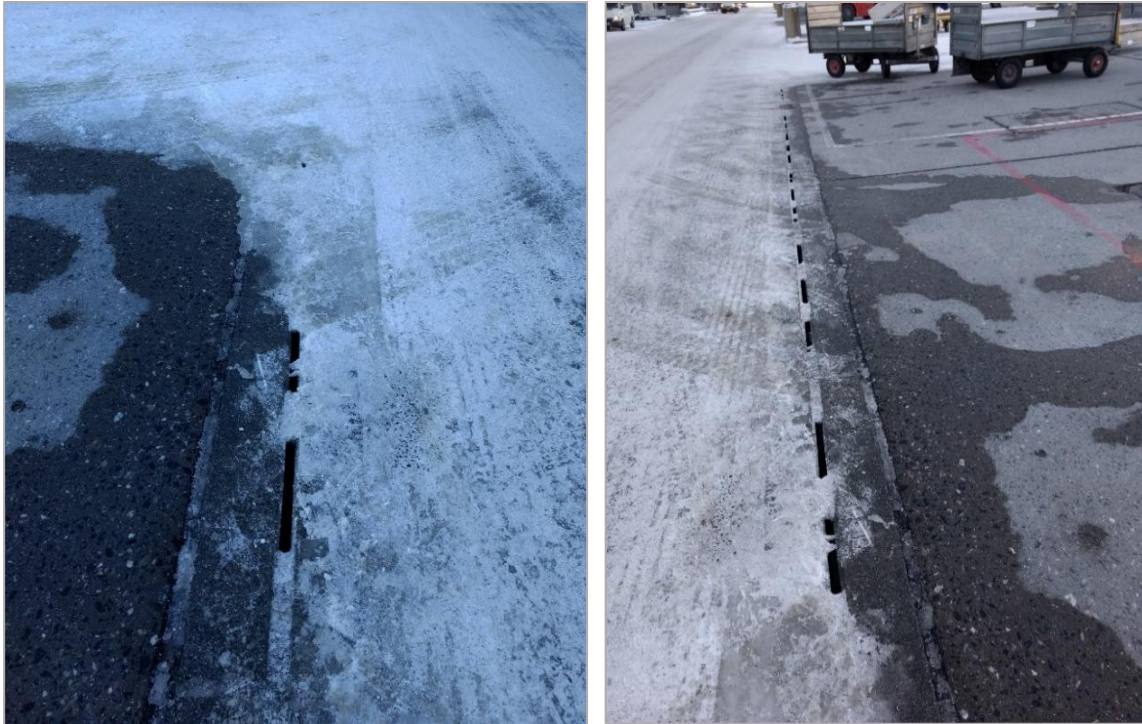
Figur 33. Bildet til venstre illustrerer tilstanden til slisserennene mellom oppstillingsplassene. Bildet til høyre viser tilstanden ved oppstillingsplassene.

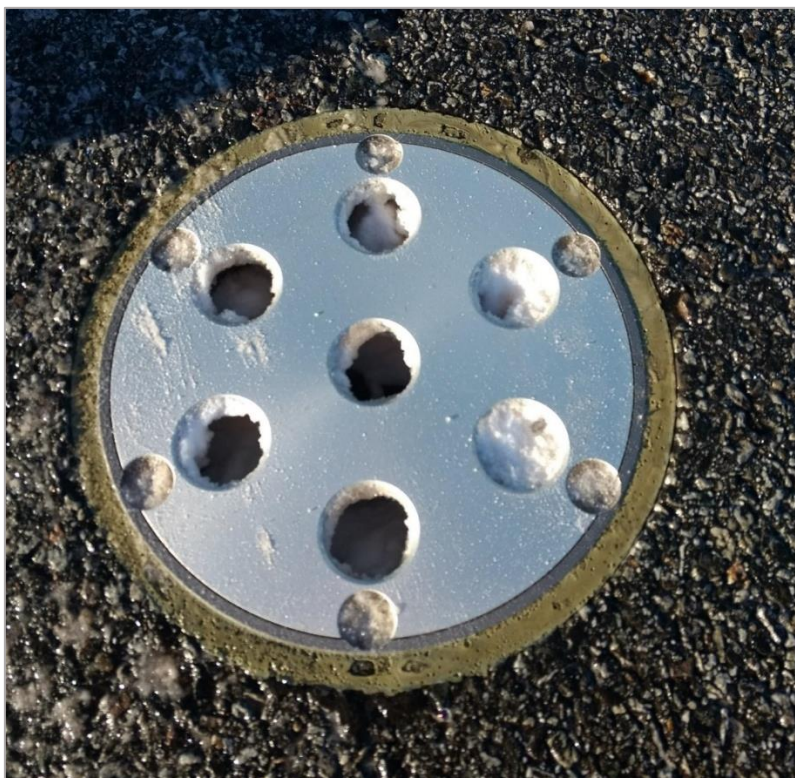
Figur 34. Illustrasjon over slukløsningen ved den ene avisningsplattformen.

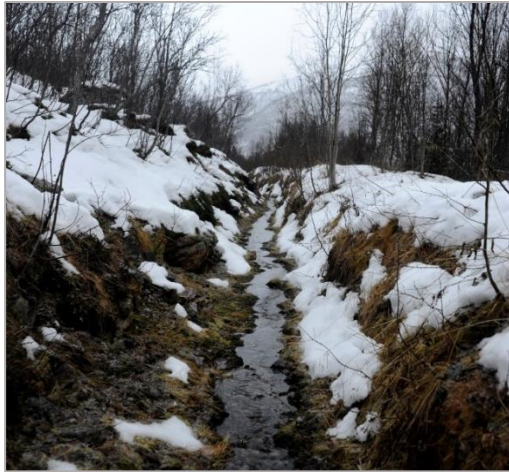
Figur 36. Oppbyggingen til de åpne grøftene som ble testet ut i Tromsø (Stenersen, 2013).

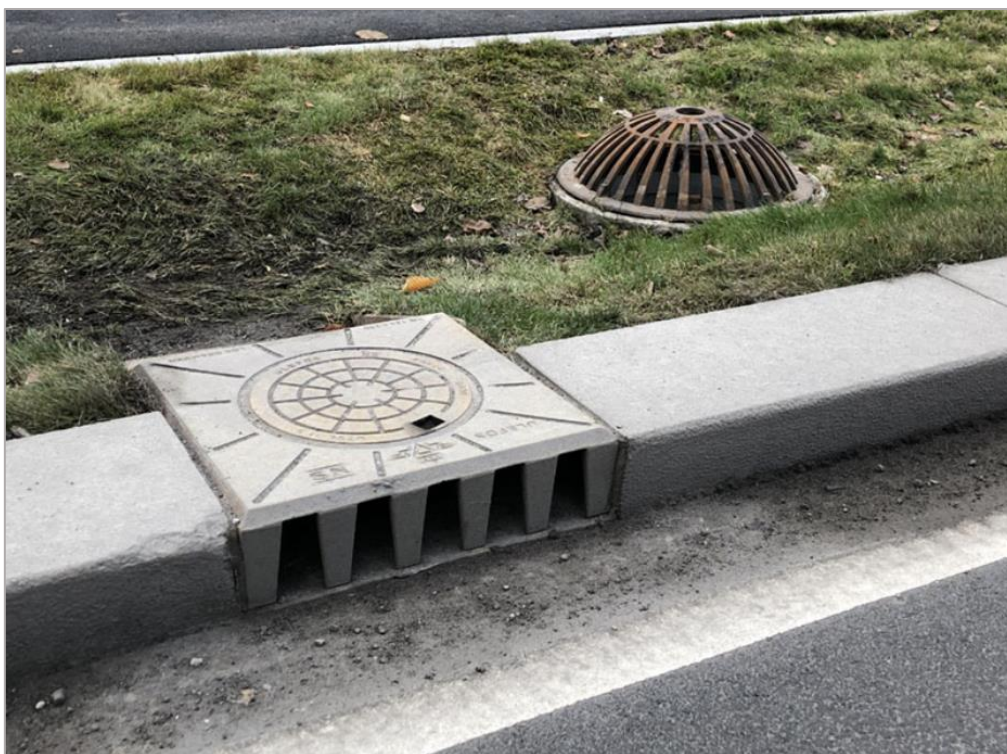
Figur 37. Illustrasjon av kjeftsluk langs vegkanten. I bakkant vises en kuppelrist (Olsen, 2018).

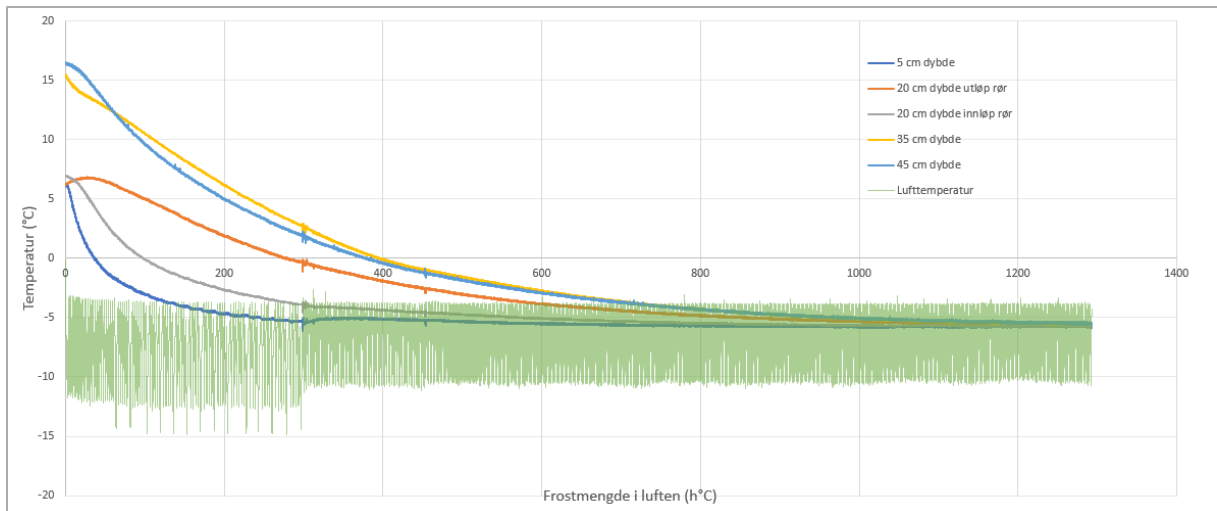
Figur 39. Grafen illustrerer frostmengden i luften vs. temperaturen på de ulike dybdene i forsøk 1.

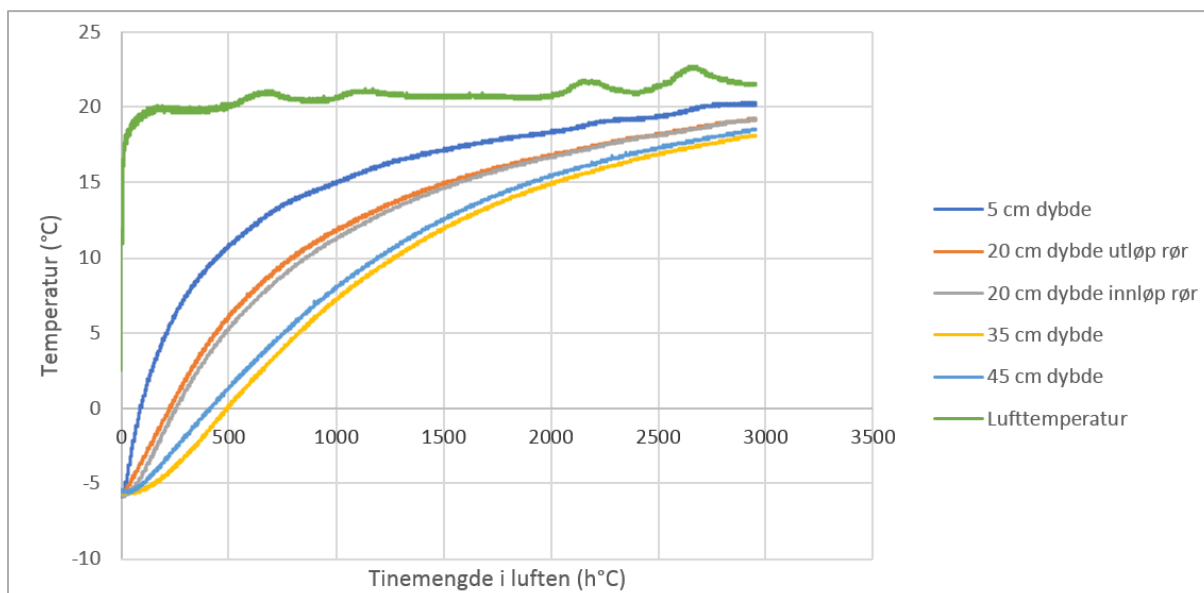
Figur 41. Grafen illustrerer tinemengden i luften vs. temperaturen på de ulike dybdene i forsøk 1.

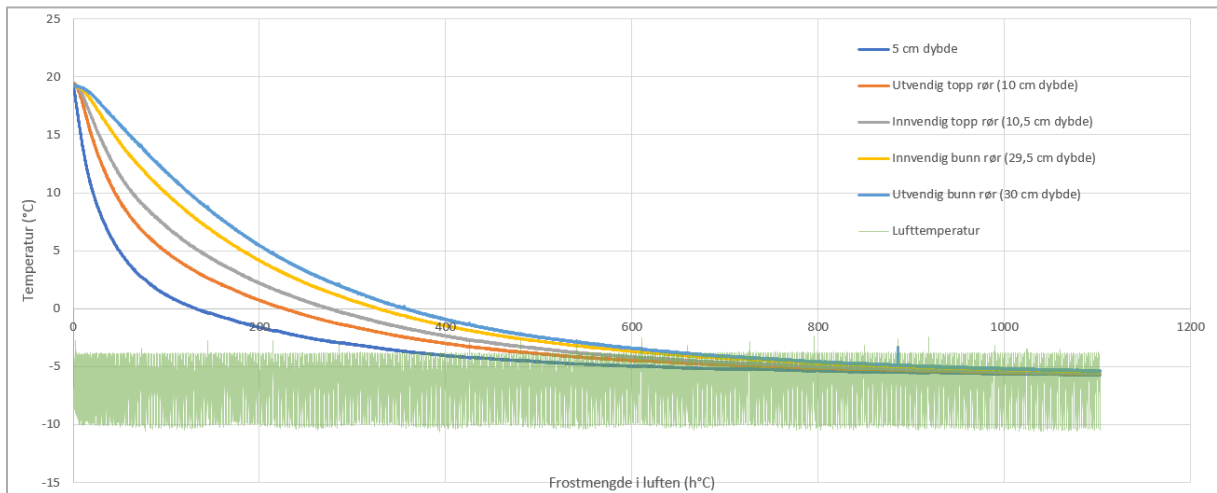
Figur 43. Grafen illustrerer frostmengden i luften vs. temperaturen på de ulike dybdene i forsøk 2.

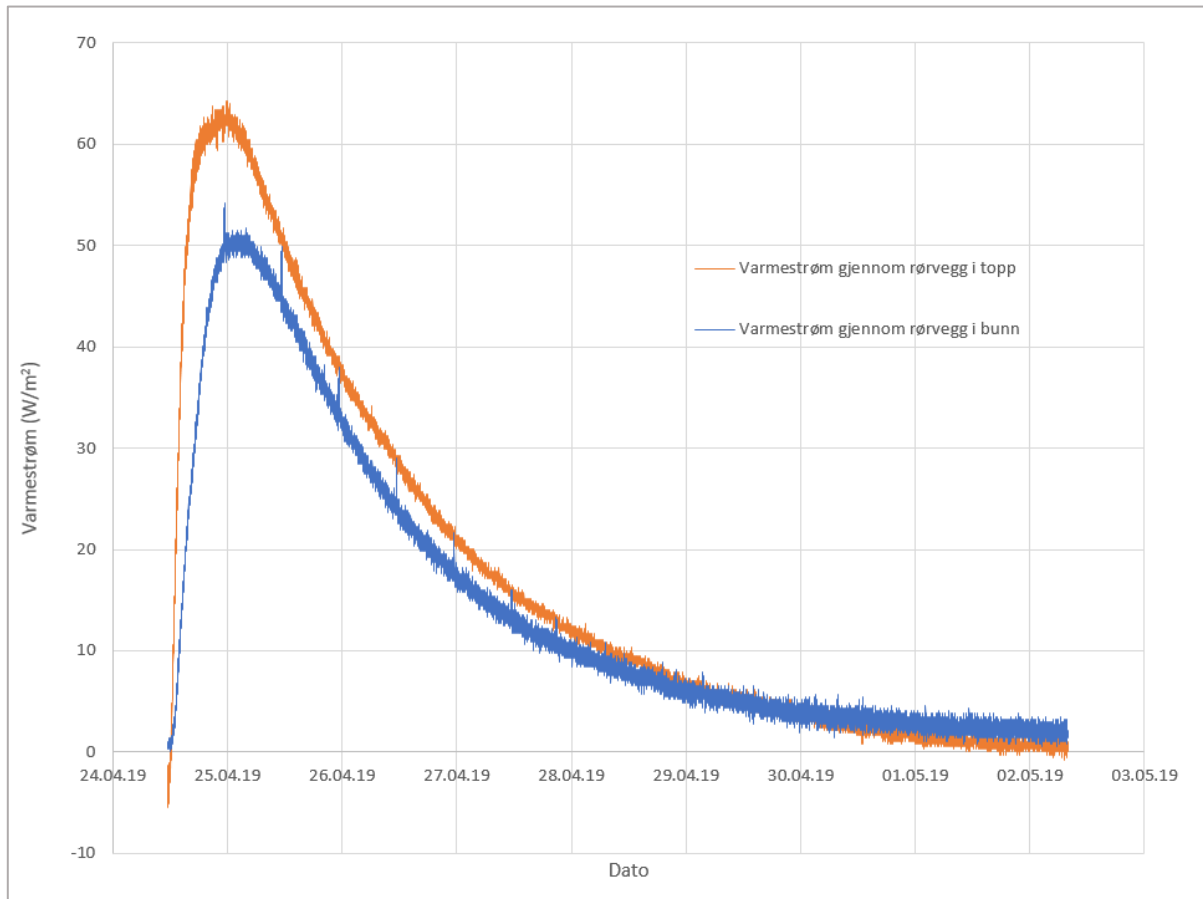
Figur 45. Illustrasjon over varmestrømmen gjennom rørveggen i toppen og bunnen av røret i forsøk 2.

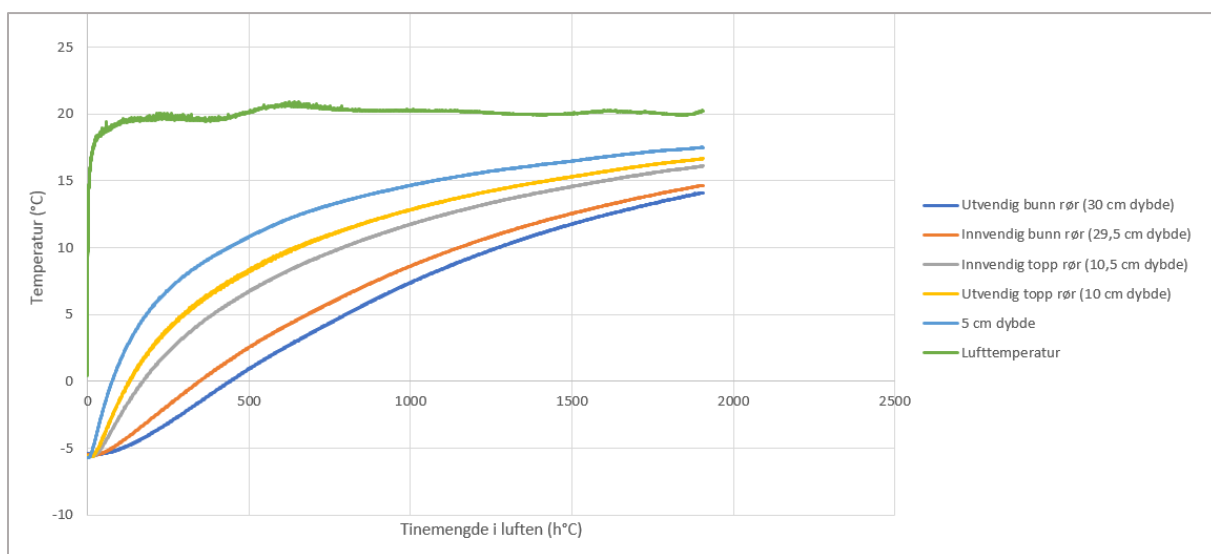
Figur 46. Grafen illustrerer tinemengden i luften vs. temperaturen på de ulike dybdene i opptiningen av forsøk 2.

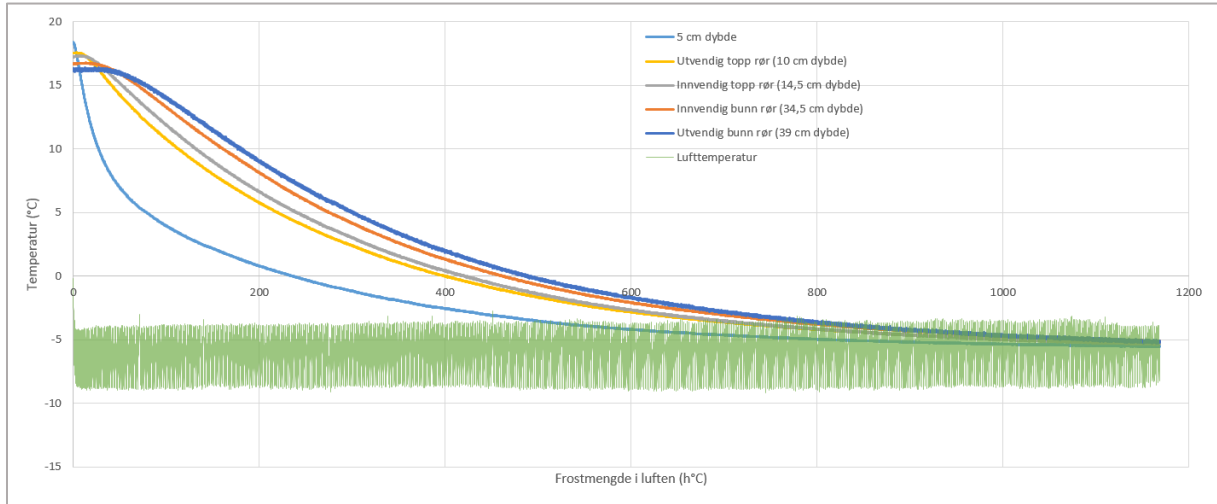
Figur 48. Grafen illustrerer frostmengden i luften vs. temperaturen på de ulike dybdene i forsøk 3.

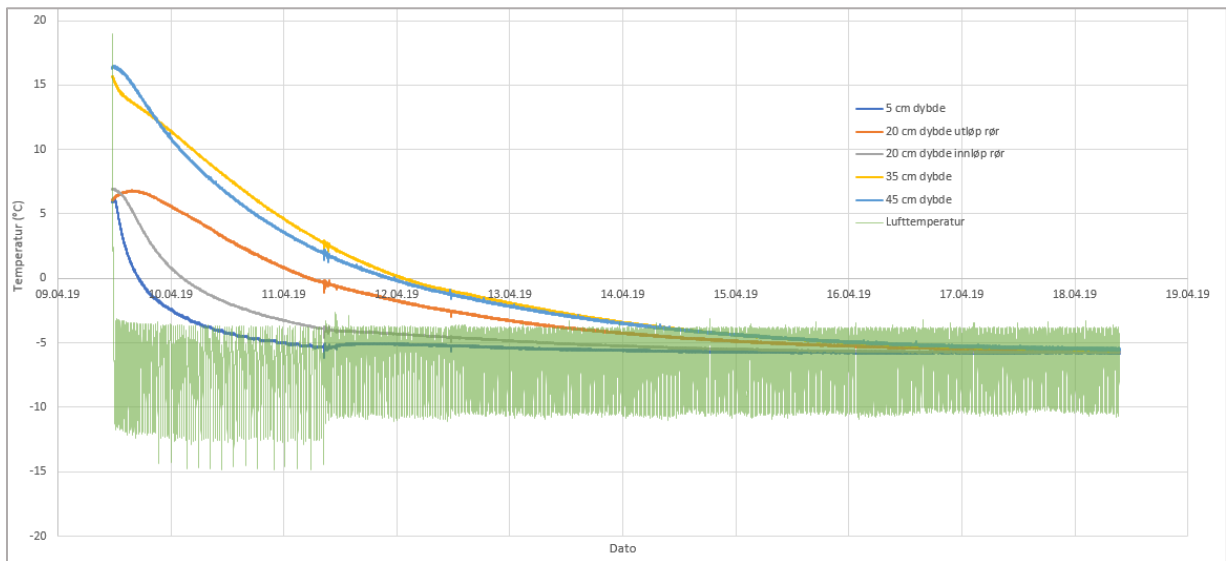
Figur 1.1. Grafen illustrerer temperaturutviklingen på de ulike dybdene vs. tiden under nedfrysingen i forsøk 1.
