Masteroppgave

Juni, 2019

Innvirkningen av frost på grunne overvannsystemer

Bygg- og miljøteknikk

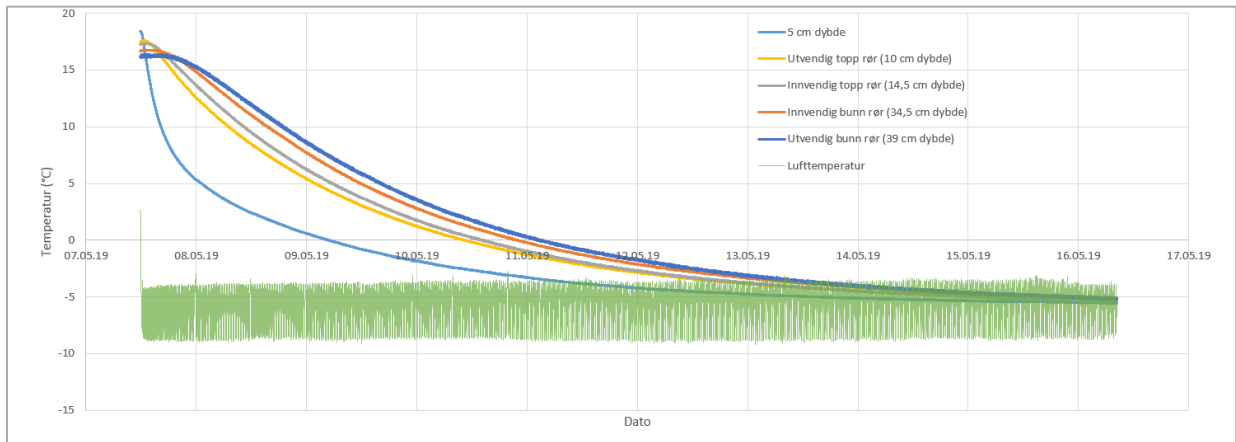
Figur 3.1. Grafen illustrerer temperaturutviklingen på de ulike dybdene vs. tiden under nedfrysingen i forsøk 3.
