Utvikling av 'snorkel' for reduksjon av vinterproblem på Coandainntak

Bygg- og miljøteknikk

Norges teknisk-naturvitenskapelige universitet
Institutt for bygg - og miljøteknikk

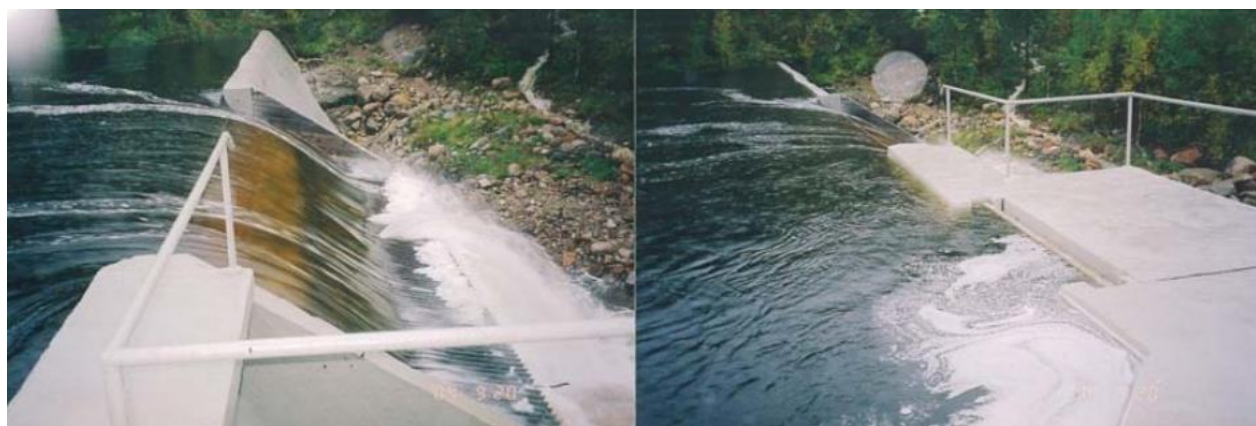
Figur 2: Tyrolerinntak under flom. (NVE, 2006)

I tillegg til konvensjonelle inntak som er beskrevet i dette kapitlet finnes det flere andre løsninger, som i spesielle tilfeller kan være aktuelt å benytte. Figur 2 viser bilde av et Tyrolerinntak under flom. Dette er en type inntak som er spesielt utviklet for små kraftverk som er utsatt for mye sedimenter og drivgods, og hvor inntaket er plassert i smale og bratte bekker. Inntaket er konstruert som en integrert del av overløpsdammen, og innløpet befinner seg nedstrøms overløpsterskelen. Her er det plassert en varegrind med grindstaver parallelt med strømmereiningen. Vannet vil derfor renne over overløpet, gjennom varegrinden og ned i en underliggende samlekanal. Finere sedimenter vil legge seg i samlekanalen, hvor det kan spyles ut gjennom spylør ved behov. Grovere sedimenter og annet drivgods som ikke går gjennom varegrinda vil på grunn av bratt helning og høy hastighet på vannet spyles videre nedover elveløpet. (NVE, 2006)

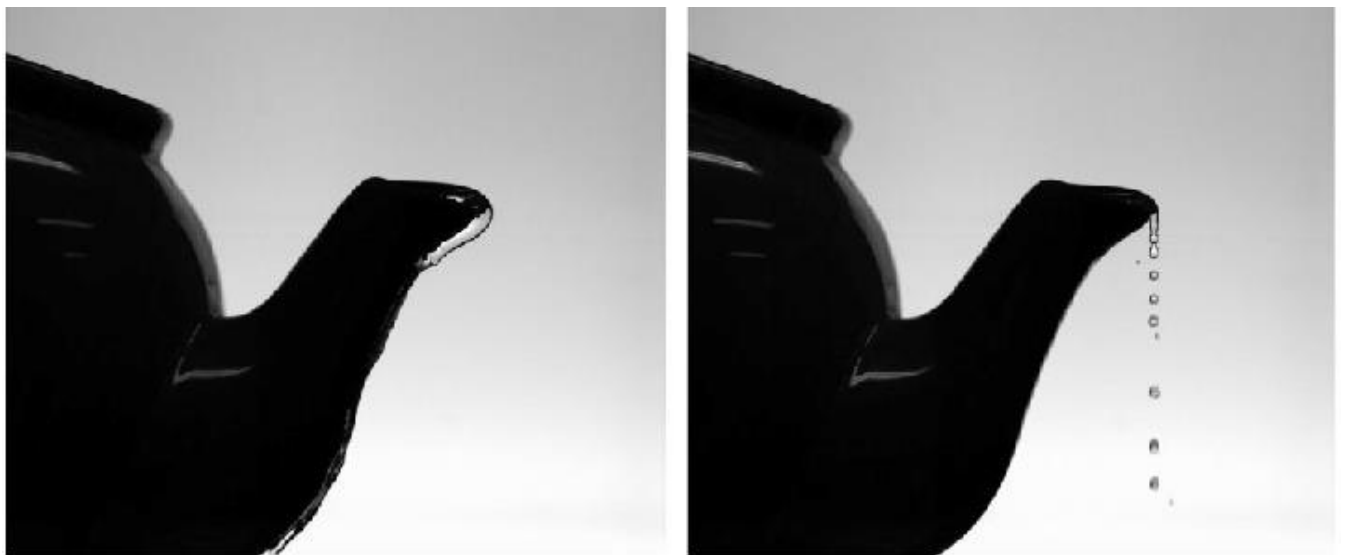
Figur 3: Coandaeffekt vist ved tekanneeksempelet. (technologyreview.com).

Figur 3 viser et klassisk eksempel på hvordan coandaeffekten påvirker en væske, nemlig ved skjenkingen av te fra en tekanne. Skjenker man te ut av tuten på en tekanne, vil man ofte se at

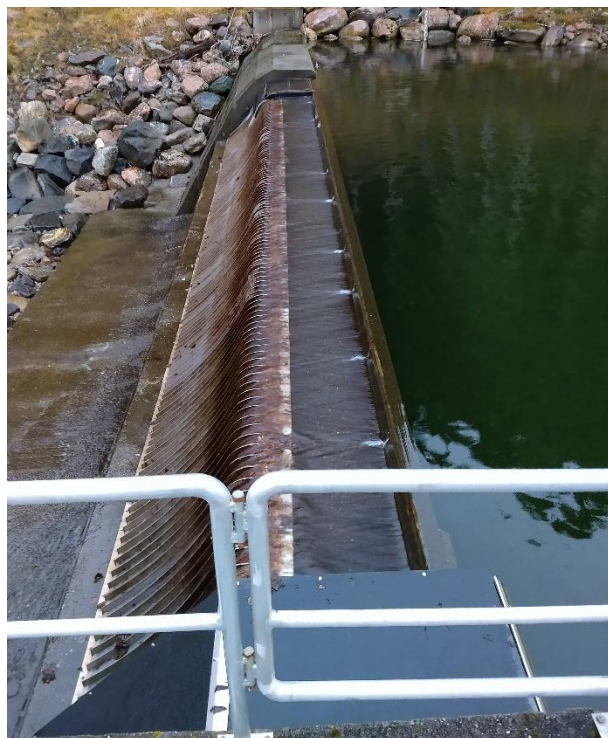
Figur 4: Coandaristen på inntaket til Dyrkorn Kraftverk. Snorkelen kan ses øverst på bildet, mens man nederst ser en ny type løsning for slipp av minstevannsføring. (Sæle, 2018)

Kraftverksinntak som benytter coandarist er som nevnt en unik type, selvrensende inntak. På samme måte som for Tyrolerinntaket er Coandainntaket konstruert som en overløpsdam, hvor selve coandaristen ligger nedstrøms terskelen. Vannet som strømmer over overløpsterskelen akselerer over en akselerasjonssonsplate før det renner over selve risten, hvor innløpet er plassert. Vannet ledes gjennom ristas innløp og ned i en samlekanal, før det videre ledes inn i et reguleringskammer eller samlelum; og derfra videre til kraftstasjonen via vannvegen. Er vannføringen liten og ristas kapasitet overstiger tilsiget, vil alt vannet renne inn i samlekanalen. Det er derfor nødvendig med en egnet løsning for slipp av minstevannsføring. (Wahl og Einhellung, 2000)

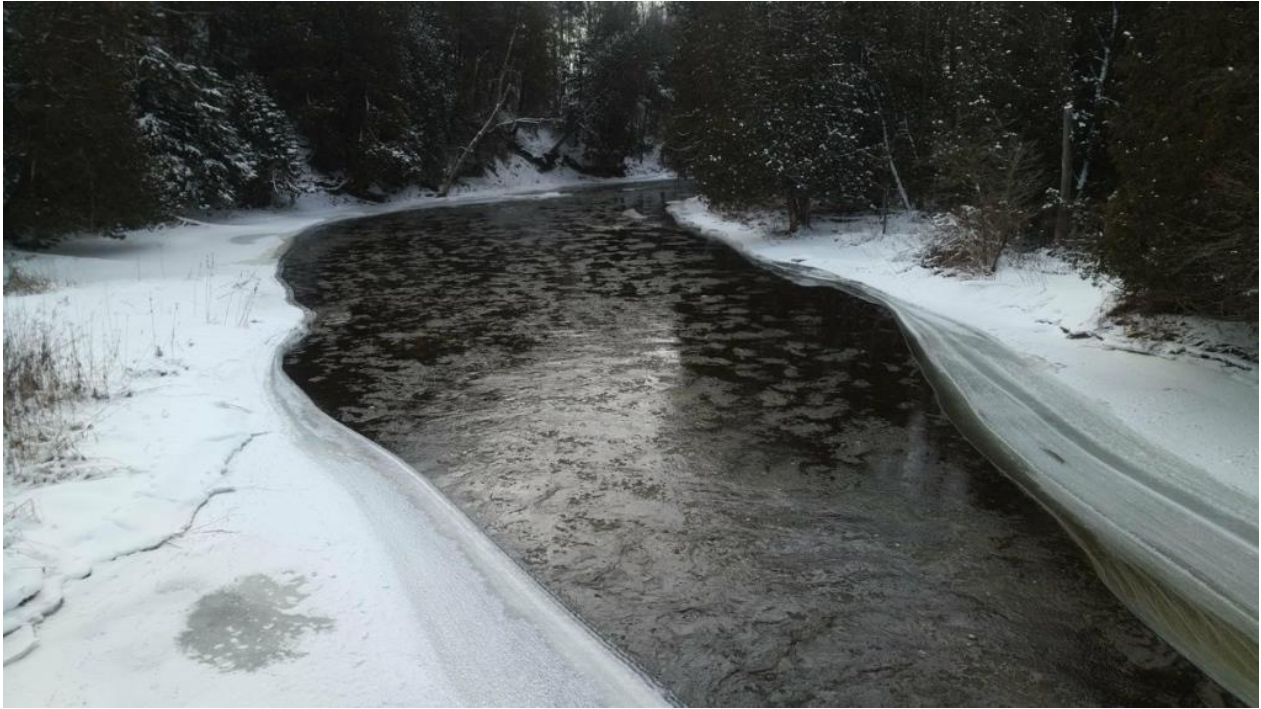
Figur 7: Sarrpartikler i overflaten av elven Saugeen, i Ontario, Cannada. (ctvnews.ca)

Figur 7 viser sarrpartikler i overflaten av en elv med moderat vannføring, de vil her kunne trekke seg sammen og danne et fast isdekke. Sarr er som nevnt ispartikler som dannes ved underkjølt vann i bevegelse. Sarrpartiklene er suspendert i vannstrømmen, og tar form som små, sirkulære krystaller med diamanter i spennet 0.1-5.0 millimeter og tykkelse mellom 25-100 mikrometer. (Schaefer, 1950) Produksjonen av sarrpartikler initieres i overflatesjiktet av elven hvor vannet er underkjølt, men turbulens vil blande det underkjølte vannet og sarrpartiklene inn i hele tverrsnittet av elveløpet. Ved mindre turbulens vil det kunne produseres nålformet sarr, men dette er et mer uvanlig fenomen. (Daly, 1991)

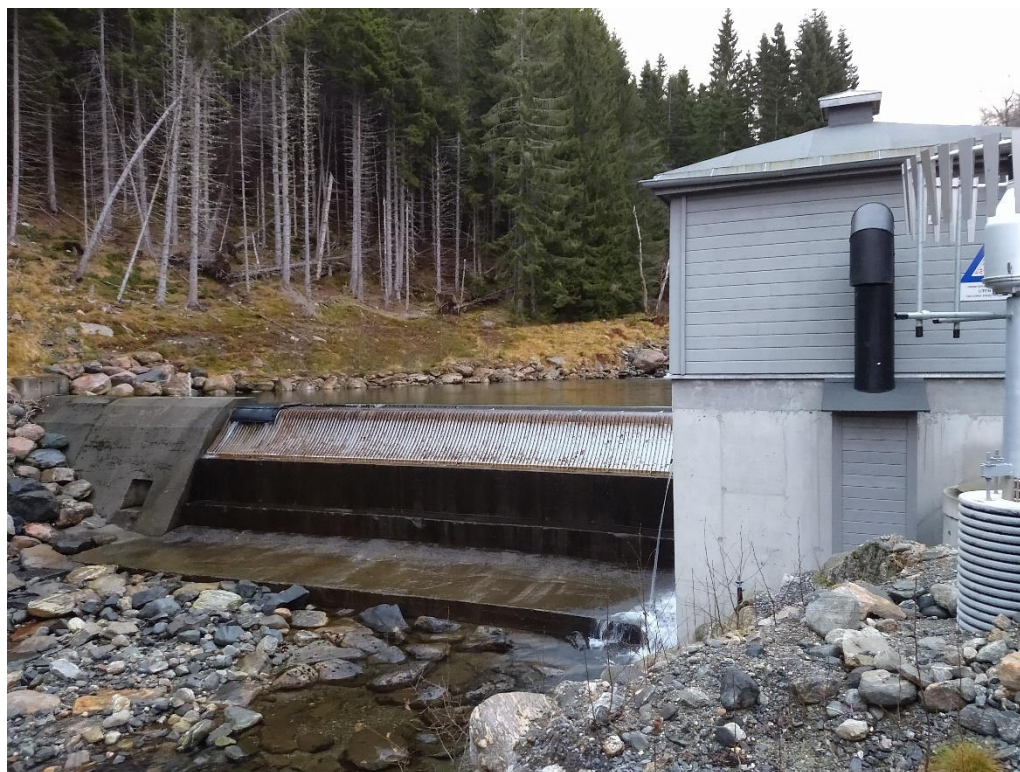
Figur 10: Inntaket til Dyrkorn kraftverk, med coandarist og prototype av snorkel.

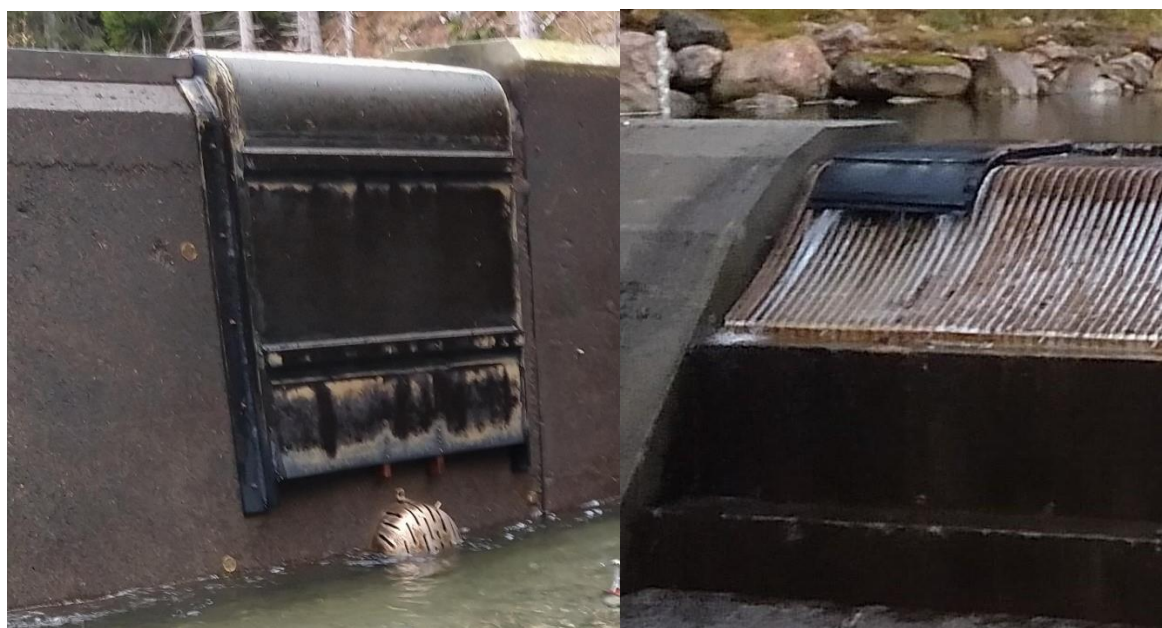
Figur 11 Snorkelen på Dyrkorn kraftverk. Foto: Sturla Dimmen Sæle

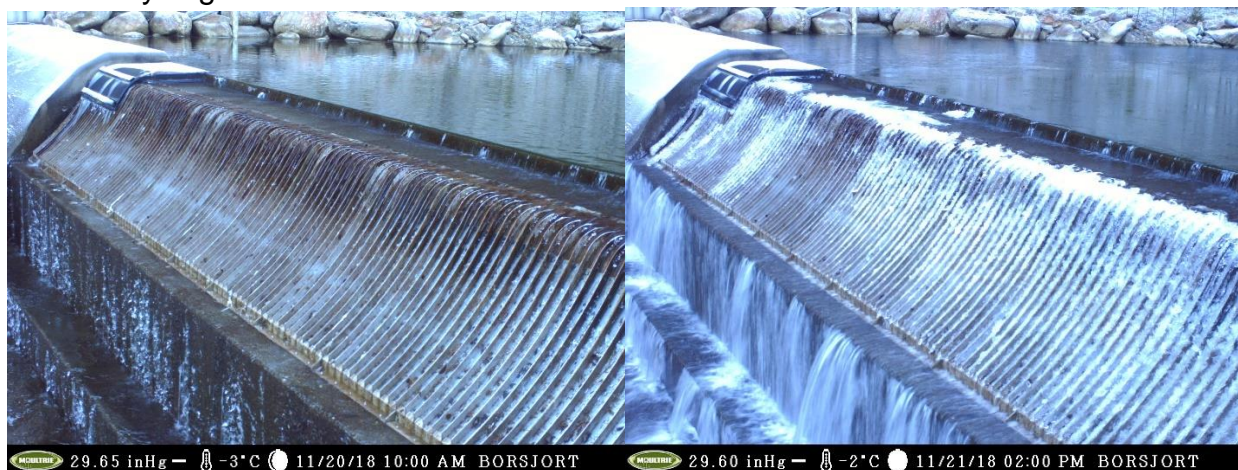
Figur 16: Bilde tatt av inntaksrista klokken 16:00, 20.11.18.

Figur 17: Bilde av inntaksrista klokken 14:00, 21.11.18.

Temperaturen i lufta lå jevnt på mellom -3°C til -4°C fra 19. november og gjennom natta, samtidig som inntaksbassenget har vært uten fast isdekke. Det kan ikke observeres sarraktivitet på inntaksbassenget, men det kan observeres ispartikler på inntaksrista. Dette kan være sarrpartikler som har rent over inntaksrista, mellom «boulder bars»-ene, men også være isdannelse grunnet underkjøling av selve stålet på inntaksrista

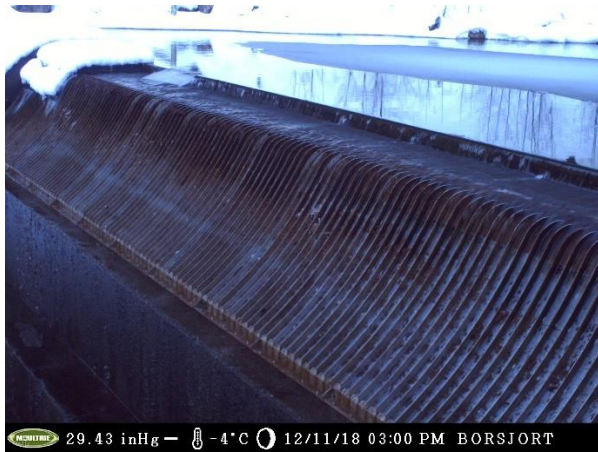
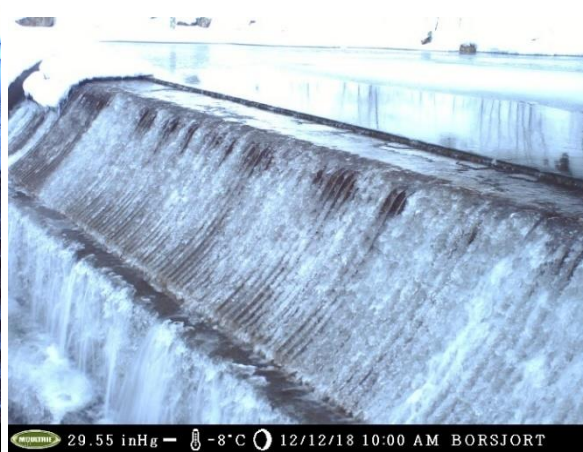
Figur 22: Bilde av inntaksrista klokken 15:00, 11.12

Figur 23: Bilde tatt av inntaksrista klokken 10:00, 12.12

Figur 23 viser et bilde tatt fra viltkameraet på dammen klokken 15:00 den 11. desember, rista er fri for is og kraftstasjonen produserer som normalt. Dette er det siste bildet som er tilgjengelig den 11. desember på grunn av lysforholdene. Det neste tilgjengelige bildet er tatt klokken 10:00 den 12. desember og vises i figur 23. Det kan tydelig observeres omfattende ising av inntaksrista, og man ser at noe vannføring her går forbi innløpet og videre nedstrøms dammen.

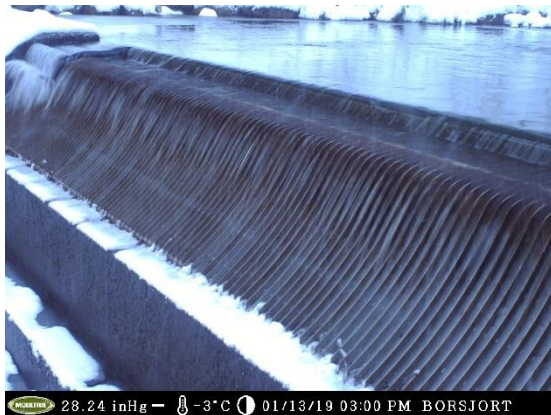
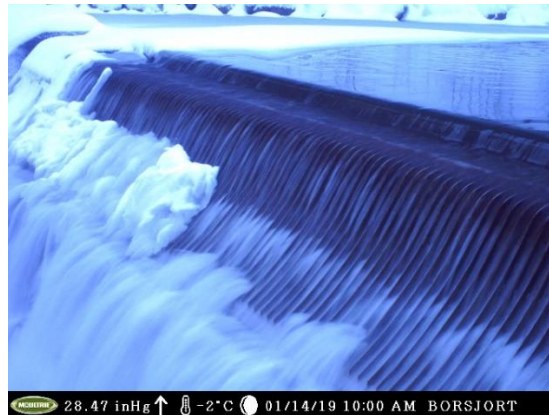
Figur 27: Bilde av inntaksrista klokken 15:00, 13.01

Figur 28: Bilde av inntaksrista klokken 10:00, 14.01

Figur 28 viser bilde av inntaksrista klokken 15:00 den 13. januar. Det er samlet seg noe ispartikler på rista. Figur 27 viser bilde av inntaksrista klokken 10:00 den 14. januar. I løpet av natten har det pakket seg noe is på rista, og vannføringen er stor. Samtidig kan man se av grafene i figur 29 og figur 30 at det blir målt utvikling av underkjølt vann i inntaksbassenget i løpet av natten mellom 13. og 14. januar, samtidig som det er registrert produksjonsstans i samme tidsrom. Dessverre er det skjedd noe med målingene fra SWIPS i denne perioden, og det er derfor ikke mulig å dokumentere tilstedeværelsen av sarrpartikler i inntaksbassenget. Noe som eventuelt kunne vært årsaken til isleggingen og produksjonsstansen.

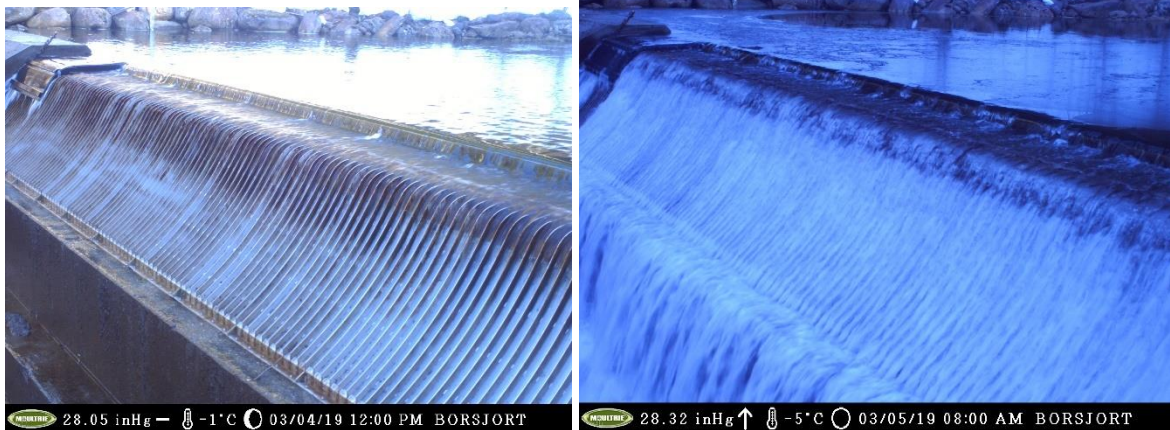
Figur 31: Bilde av inntaksrista tatt klokken 12:00, 04.03 Figur 32: Bilde av inntaksrista tatt klokken 08:00, 05.03

Figur 32 viser et bilde tatt fra viltkameraet på dammen klokken 12:00 den 4. mars, rista er fri for is og kraftstasjonen produserer som normalt. Bildet på figur 31 er tatt klokken 08:00 den 5. mars. Det kan tydelig observeres omfattende ising av inntaksrista, og man ser betydelig vannføring som går forbi innløpet og videre nedstrøms dammen.

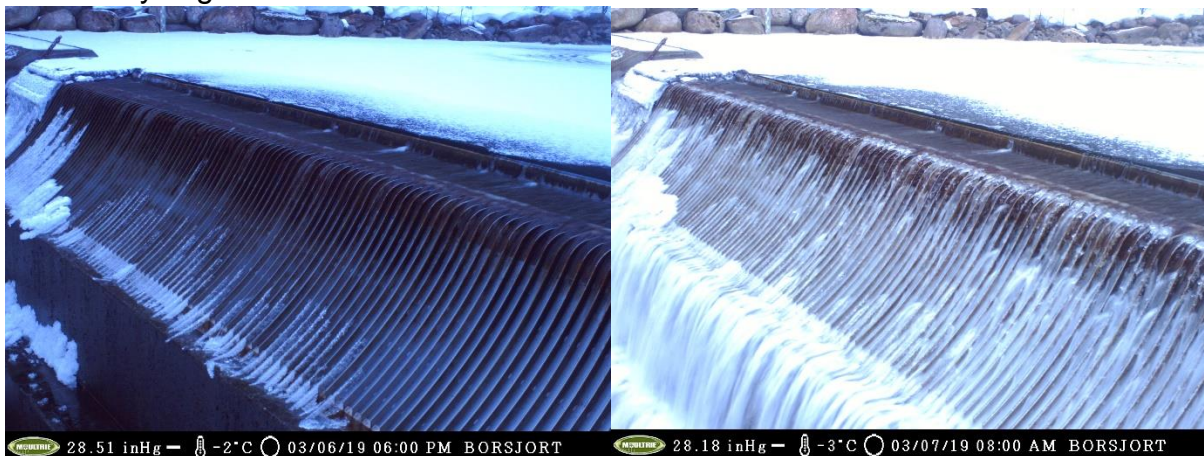
Figur 37: Bilde av inntaksrista tatt 18:00, 06.03

Figur 37 viser et bilde tatt fra viltkameraet på dammen klokken 18:00 den 7. mars, rista er noe iset, men man kan observere vannføring slukt av rista og kraftstasjonen produserer som normalt. Bildet på figur 38 er tatt klokken 08:00 den 7. mars og vises i figur 23. Det kan tydelig observeres omfattende ising av inntaksrista, og man ser betydelig vannføring som går forbi innløpet og videre nedstrøms dammen.

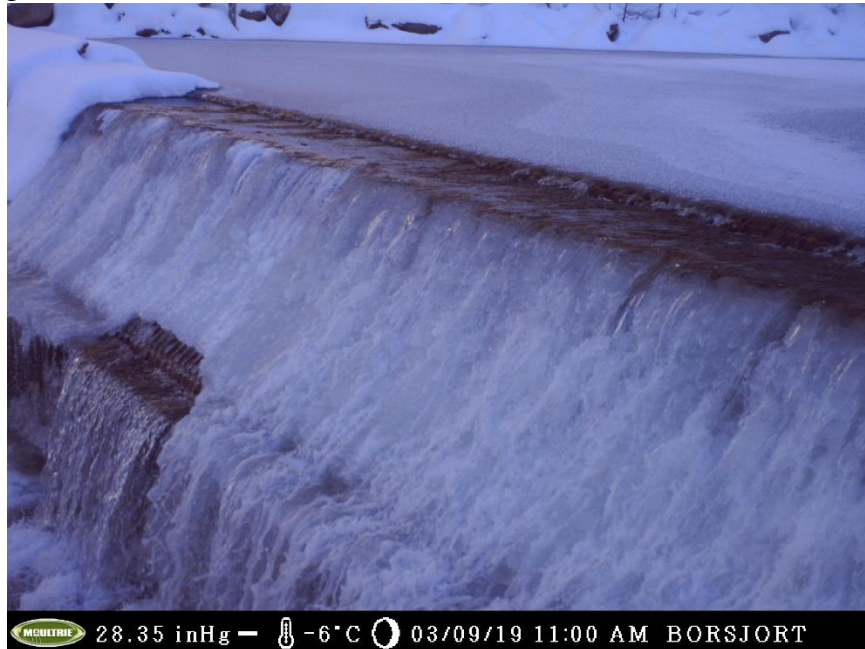
Figur 42: Bilde av inntaksrista tatt 11:00, 09.03

Bildet i figur 42 viser tilstoppet inntaksrista klokken 11:00, 9. mars. Grafene i figur 43 viser nedadgående temperatur, til underkjølt inntaksbasseng fra klokken 22:50, 8. mars. Herfra ser vi noe avvikende temperatur mellom sensorene i bunn av inntaksbassenget og sensoren plassert like under damkrona. Grafen i figur 44 viser begynnende driftsstans fra klokken 04:00, 9. mars.

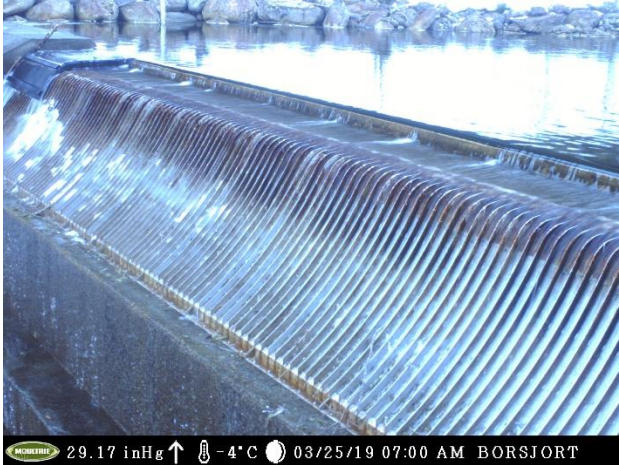
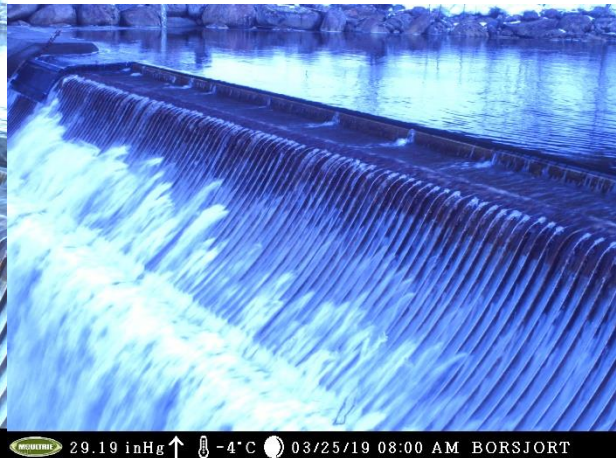
Figur 46: Bilde tatt av inntaksrista 07:00, 25.3

Figur 47: Bilde tatt av inntaksrista 08:00, 25.3

Figur 47 og figur 46 viser bilder tatt henholdsvis klokken 07:00 og klokken 08:00, 25. mars. De viser en utvikling i løpet av den timen som har gått mellom de to bildene som har ført til isdannelse og blokkering av inntaksrista.

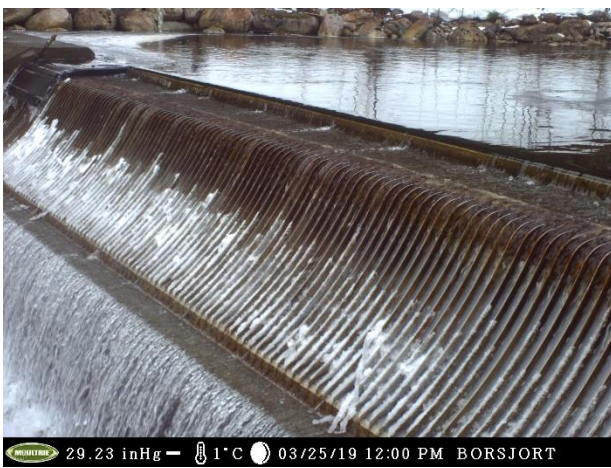
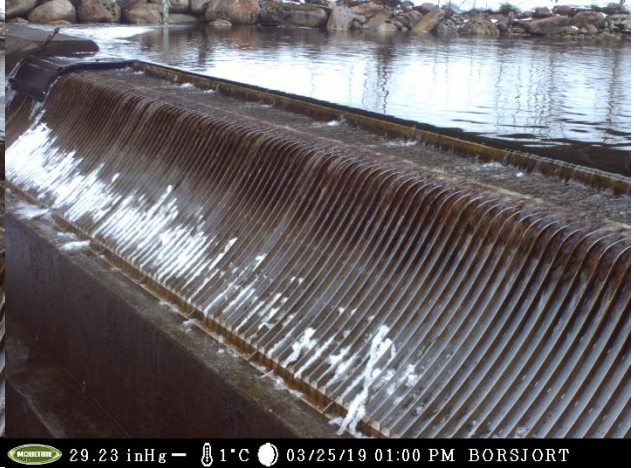
Figur 48: Bilde tatt av inntaksrista 12:00, 25. mars.

Figur 49: Bilde tatt av inntaksrista 13:00, 25 mars.

Figur 48 og figur 49 viser bilder tatt henholdsvis klokken 12:00 og klokken 13:00, 25. mars. De viser en utvikling i løpet av den timen som har gått mellom de to bildene som har ført til gjenåpning av inntaksrista.
