Vindusrestaurering sett i lys av bygningsvernprinsipper og autentisitet

Bacheloroppgave i Kulturminneforvaltning

Norges teknisk-naturvitenskapelige universitet
Det humanistiske fakultet
Institutt for historiske studier

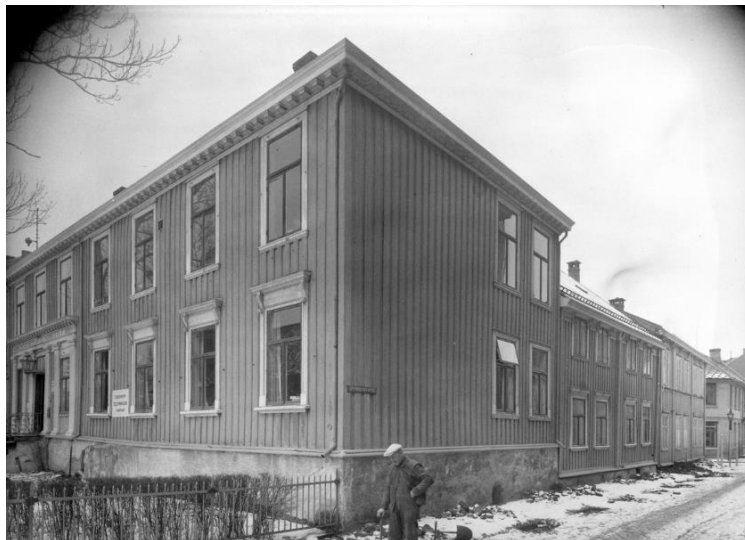
Eksteriør av Løveapoteket i Kongens gate. 16.03.1937 Kilde: Digitalt Museum
hentet fra: https://digitaltmuseum.no/011012892751/eksterior-av-loveapoteket-i-kongens-gate?search_context=1&pos=10&name=Apotek&count=7621

Apoteket har T-vinduer.

Etter en nærmere analyse av et eksteriørbilde fra 1937 viser det seg at vinduene på Løveapoteket var av den såkalte «T-vindu»-typen.²²²³ Denne vindustypen ble populært omkring 1880-1920. Vinduene er høye, med én liggende rute oppå og to vertikale ruter under. Rammene har ikke sprosper.

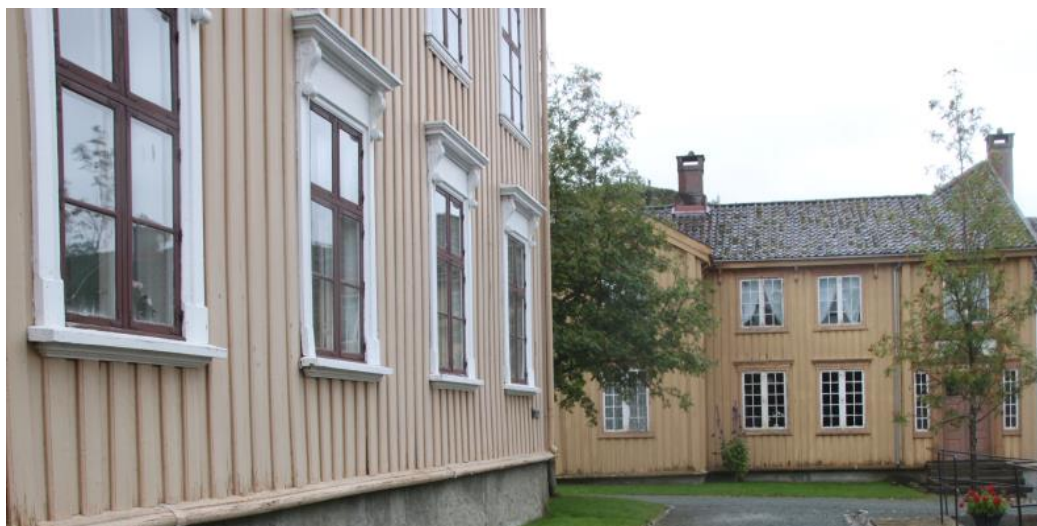
Løveapoteket (til venstre) på bytorget på Sverresborg Folkemuseum i dag. 22.08.2017
Kilde: Linda H Johnsen
hentet fra: https://lindahjohnsen.blogg.no/1503349283_aldri_opplevd_maken.html
Bygget har Empirevinduer.

I dag har Løveapoteket imidlertid Empirevinduer. Denne typen ble mye brukt på 1800-tallet. Vinduet er et krysspostvindu med seks glass, der nedre rammen er delt i to med en tynn sprosse.²⁴

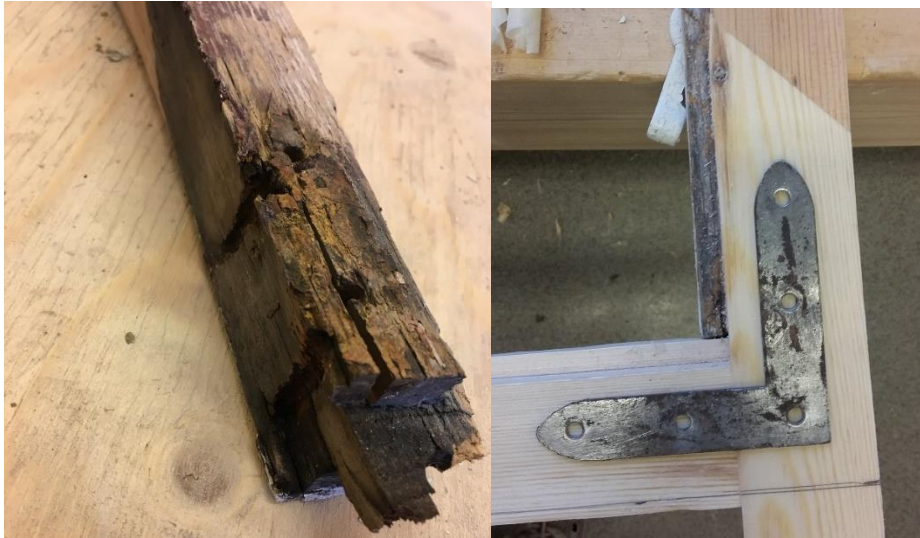
Gammelt og nytt treverk. Foto: Katerina Dimitrova

Dersom treverket er råttent eller veldig skadet kan det skiftes ut. Dette kalles for spunsing. Man kan bruke enten nytt treverk eller materiale fra kasserte vinduer, men det viktigste er at trekvaliteten er tilsvarende i både det opprinnelige og det nyere treverket. Det er også vesentlig at fiberretningen på spuns og underlag er parallell. Snittflaten av spunsen bør være skrå – jo spissere vinkelen er, desto sterkere blir limfugen.⁴⁹

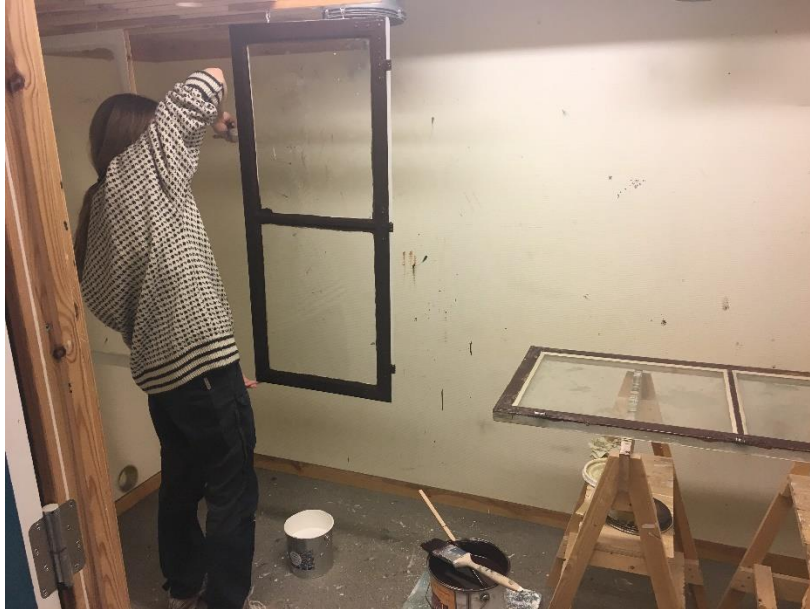
Valg av linoljemaling i musealt bygningsvern styres både av bygningsvernprinsipper, og spesielt bruken av riktige materialer, men også av praktiske grunner. Ved bruk av linolje forsterkes også vinduets prosessuelle autentisitet.

Til vinduene brukte vi samme brun linoljemaling på utsiden og hvit på innsiden som ble brukt tidligere. Det var ikke nødvendig å tynne linoljemalingen, men malingen måtte røres ofte med en rørepinne for å blande de ulike bindemidlene og fargepigmentene godt. På første strøk var den hvite fargen ikke særlig dekkende. Det er imidlertid viktig å male tynt for å la treverket «puste» og fordampe trefuktighet. Således blir vinduet mindre utsatt for råteskader. Vi malte et par millimeter inn på glasset for å dekke overgangen mellom kitt og glass. Dette forsterker også kittets fortettingsegenskaper. Vi tok tre strøk både på innsiden og utsiden, samt rammens karmen og over- og underside.
