Erosjonshull. Deres dannelse og geometrisk mønster

Med storskalaelva Gaula som case

Masteroppgave i naturgeografi

Mai 2012

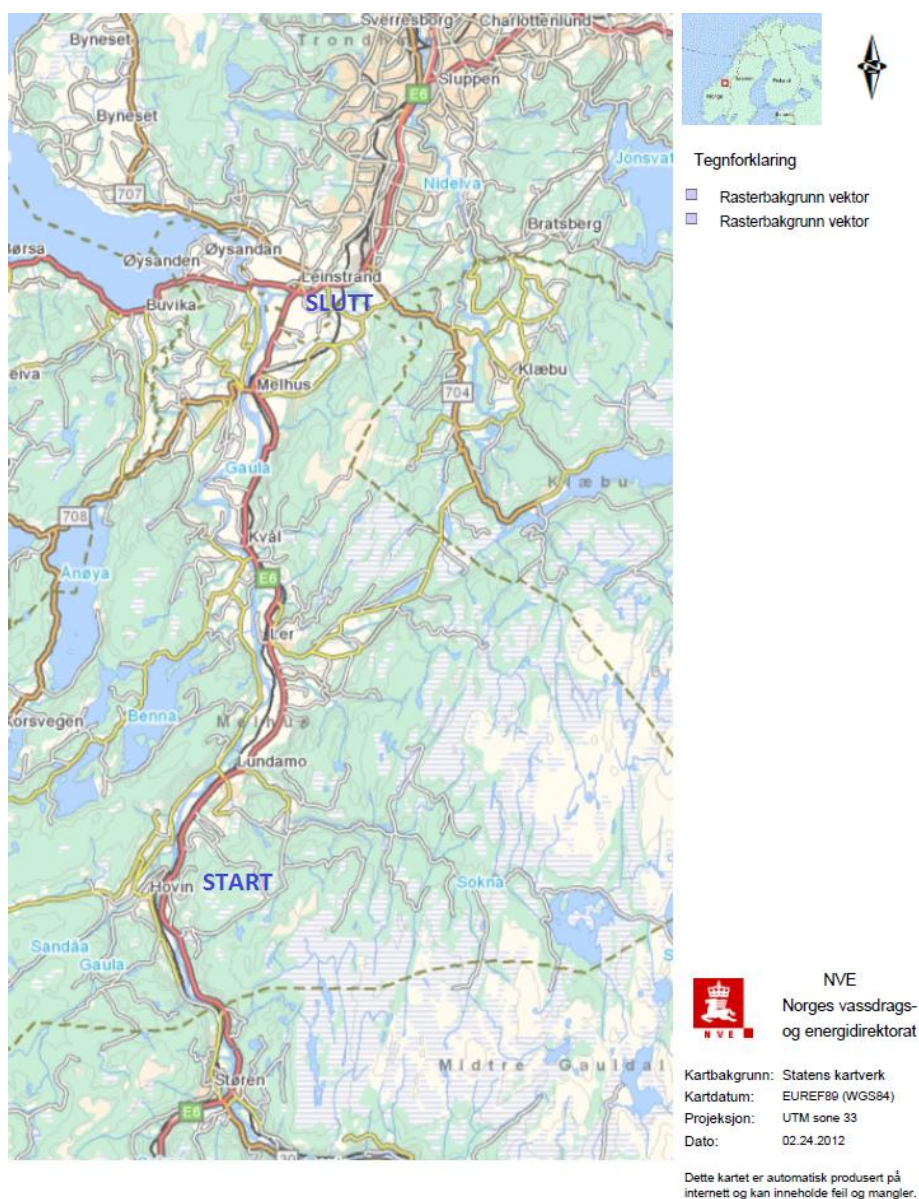
Figur 12. Strekningen Gaulfoss - Udduvoll bru hvor målingene ble gjennomført (NVEAtlas, 2012).

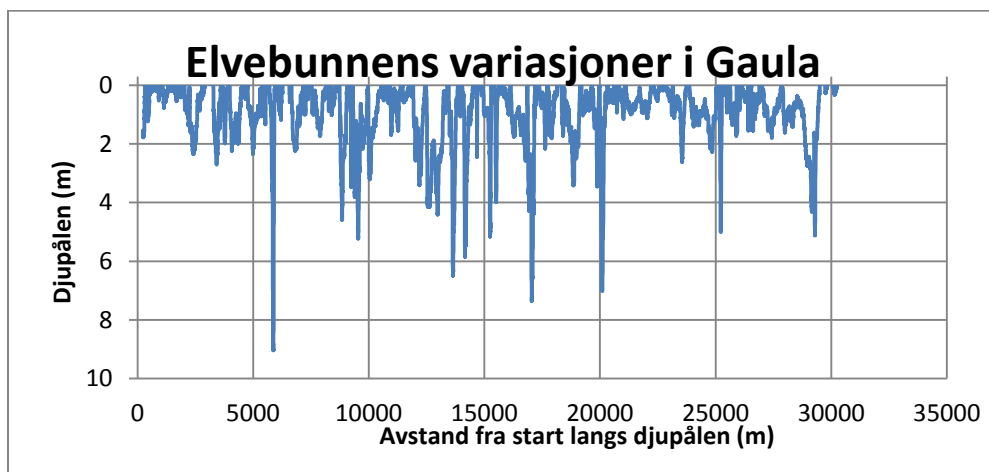
Figur 16. Elvebunnens variasjoner i Gaula utregnet ved hjelp av restdybde og restlengde.

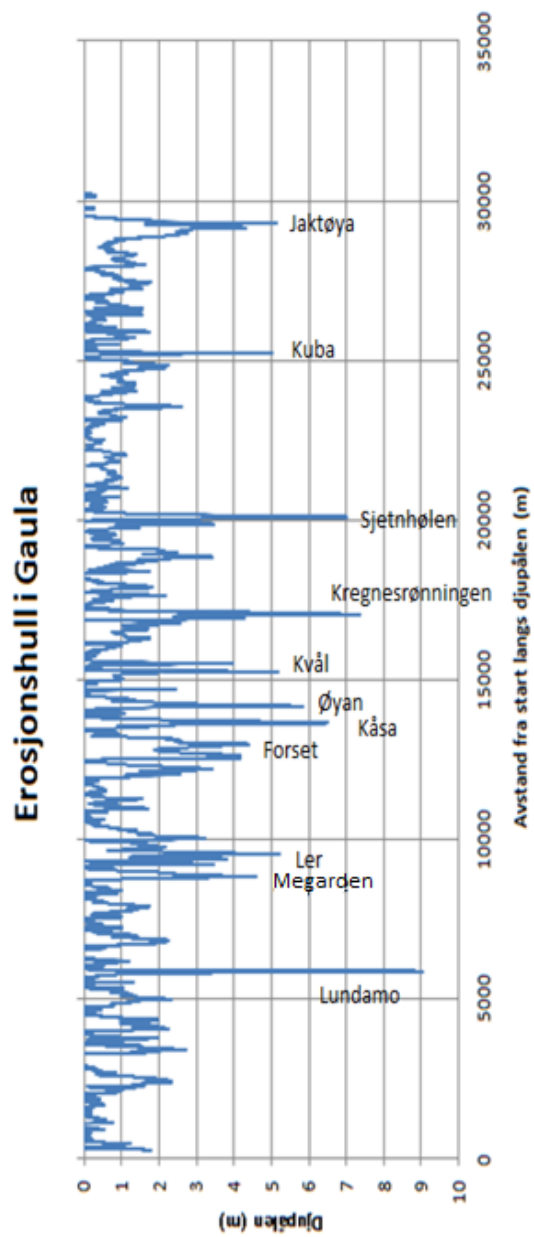
Figur 17. Dype kulper langs strekningen Gauffossen – Udduvoll bru.

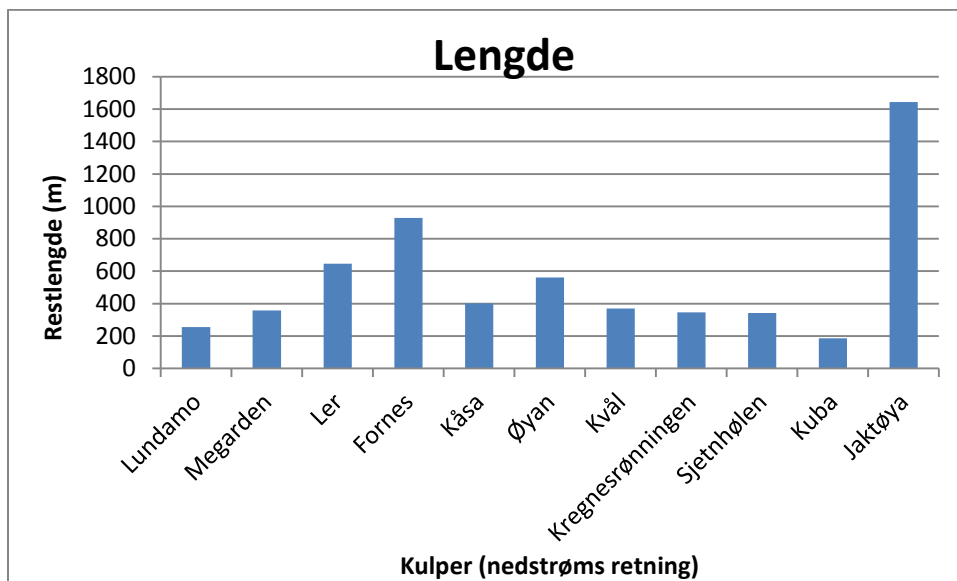
Figur 22. Kulpes lengde i nedstrøms retning.

Forholdet mellom lengde og dybde er ikke konsekvent, jamfør histogram over de to variablene. Kulpes lengst oppstrøms, Lundamo, har liten lengde. Kulpes lengde nedstrøms øker frem til en topp ved Forset (figur 22, Tabell 3). Deretter synker lengden på kulpene før den igjen øker kraftig ved Jaktøya.

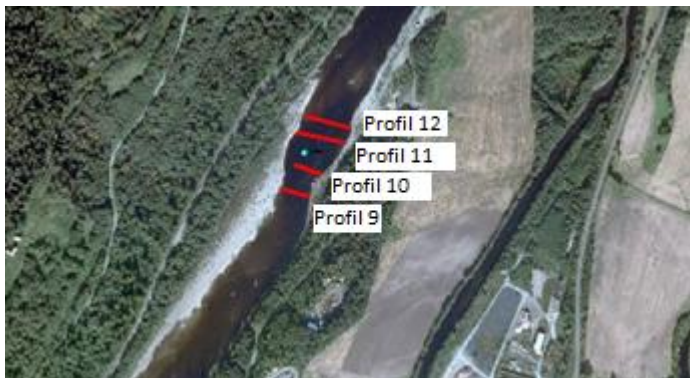
Figur 25. Den dype kulpen oppdaget av Hydra Team ved Lundamo, og tverrprofilene 9-12 målt i denne sammenheng.

Tverrprofilene ved Lundamo (figur 20) kan fortelle mye om kulpens former. Under oppmåling av djupålen ble det oppdaget en dyp kulp ved Lundamo, lokalisert mellom profil 10 og 11 (figur 25). Lengdeprofilets dypeste punkt er målt til 9,04 meter (tabell 3). Av de fire tverrprofilene er det profil 10 som måler den dypeste delen av elva. Profil 10 ligger nærmere kulpens dypeste punkt enn profil 11.

Dybden avtar til i overkant av 5 meter i profil 11, og avtar kraftig med store uregelmessigheter i profil 12. Grafen av profil 9 skiller seg fra de andre tverrprofilene, som alle er jevne. Venstre side av profil 9 synker jevnt, mens høyre side stiger kraftig over en kort strekning. Dette viser at det ligger en hindring ved høyre kant av profil 9.

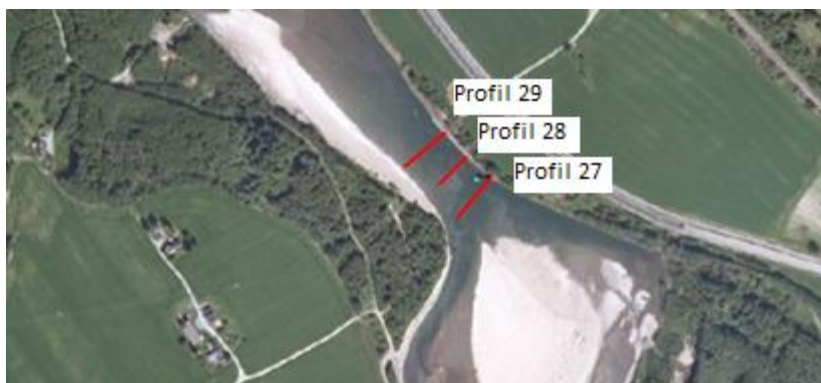
Figur 26. Den dype kulpen oppdaget av Hydra Team ved Øyan, og tverrprofilene 27-29 målt i denne sammenheng.

I motsetning til Lundamo er tverrprofilene ved Øyan jevne (figur 21). Profil 27 ligger like oppstrøms den dype kulpen, og profil 28 og 29 ligger nedstrøms (figur 26). Det dypeste punktet i kulpen er 5,85 meter (Tabell 3). De tre tverrprofilene har lik form med en slak skråning fra venstre side mens den høyre siden er brattere. Den bratte kanten gjenspeiler en hindring langs høyre elvebredden som skaper en skarp form på skråningen.

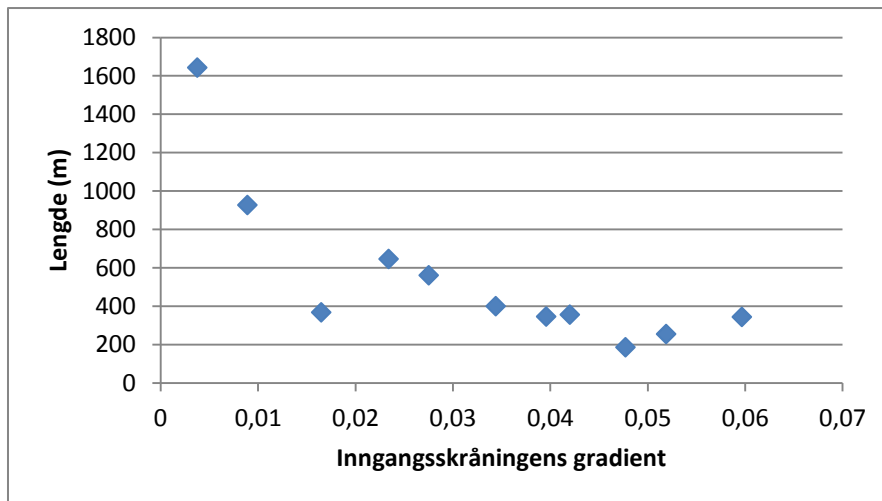
Figur 30. Spredningsdiagrammet visualiserer forholdet mellom kulpenes lengde og inngangsskråning.

Korrelasjonen mellom inngangsskråning og kulpers dybde og lengde er sterke, med korrelasjonskoeffisienter på -0,78 mellom gradient og kulpers lengde, og 0,60 mellom gradient og kulpers dybde. Dette gjenspeiler at inngangsskråningen i kulpene i Gaula har stor innvirkning på formene i kulpene. Kulpers lengde og dybde har et motsatt forhold i kulpene. Dette forholdet gjenspeiles også i forhold til de to skråningenes gradienter.

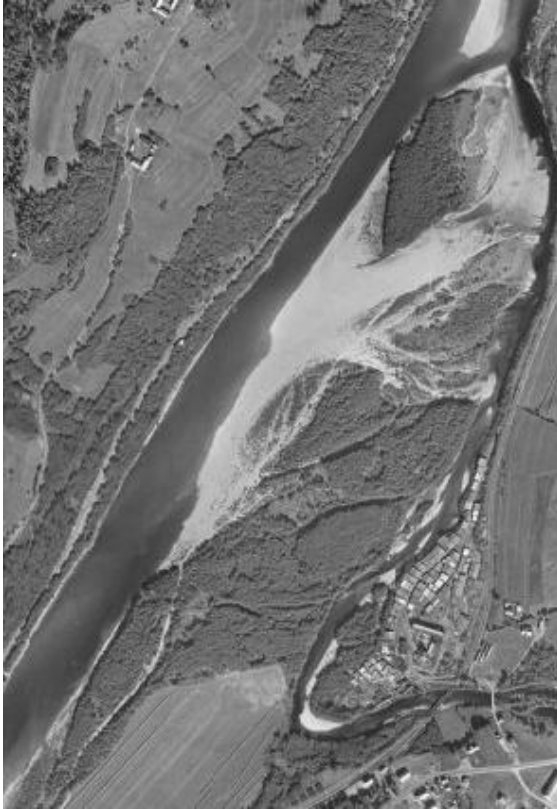
Figur 32. Flybilde av Lundamo tatt i 1956 (StatensKartverk, 1956).

Det har skjedd store forandringer ved Lundamo mellom 1956 og 2009. I 1956 var det aktuelle stedet hvor kulpen ligger preget av omfattende løsmasser (figur 32). Frem mot 2009 ble området vegetert, og bare den ytterste sonen mot elvekanten har løsmasser (figur 33). Bildet fra 2009 viser tydelig hvor kulpen ligger som en mørk flekk i elva. På venstre elvebredde like oppstrøms erosjonshullet har det blitt lagt opp løsmasser. Flybildet fra 1988 viser at området mellom Gaula og Lundesokna var begynt å bli vegetert på 80-tallet (figur 1 Vedlegg F). De største forandringene ved Lundamo skjedde mellom 1956 og 80-tallet, hvor elveløpet ble smalere på grunn av voksende vegetasjon. Ved kulpen skjedde de største forandringene etter 1987 (NVE, 1988).

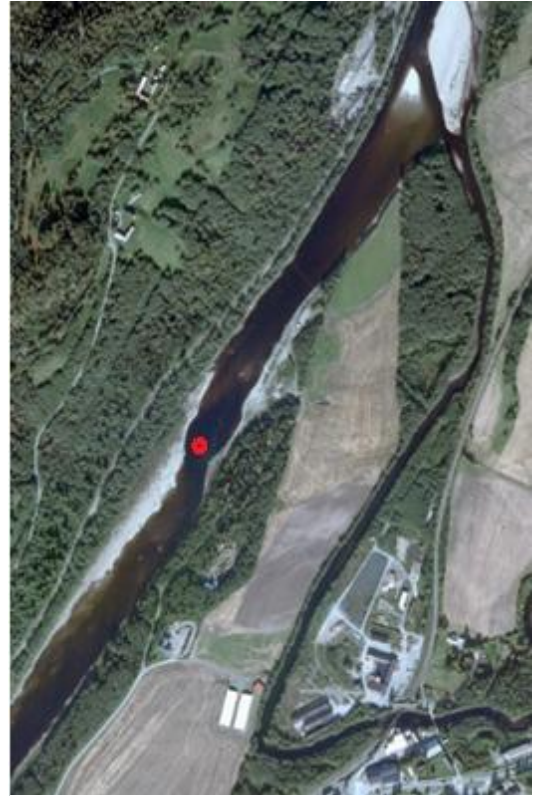
Figur 33. Flybilde av Lundamo tatt i 2009 (StatensKartverk, 2009). Erosjonshullet er markert med rødt.

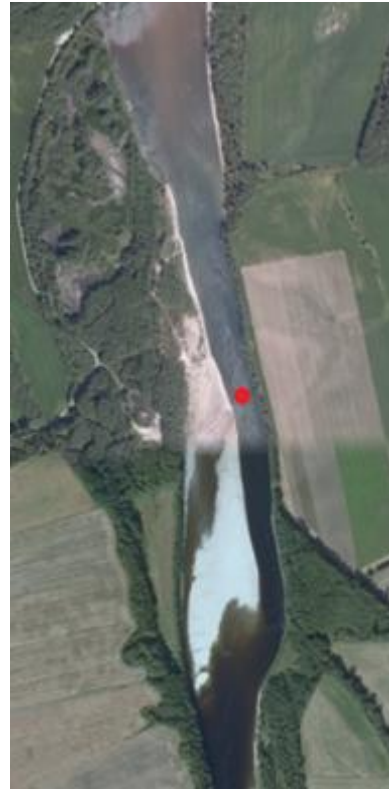
Figur 37. Flybilde av Forset tatt i 2009 (StatensKartverk, 2009). Erosjonshullet er markert med rødt.

I følge flybildene (figur 36, figur 37) og Vedlegg D er det lite som tyder på at kulpen ved Forset er skapt av en hindring. Figur 50 laget i Gemini viser at det dypeste punktet av kulpen ligger i et område av elva hvor tverrsnittet reduseres. Som ved Ler vil denne innsnevringen skape strømmingssammenfall og økt erosjon, som utvikler et erosjonshull. Erosjonshullet er sannsynligvis også et resultat av omfattende grusuttak, da undersøkelser har vist at grusuttakene i dette området har gått helt ned til underliggende leire flere steder (Ottesen, 1987).

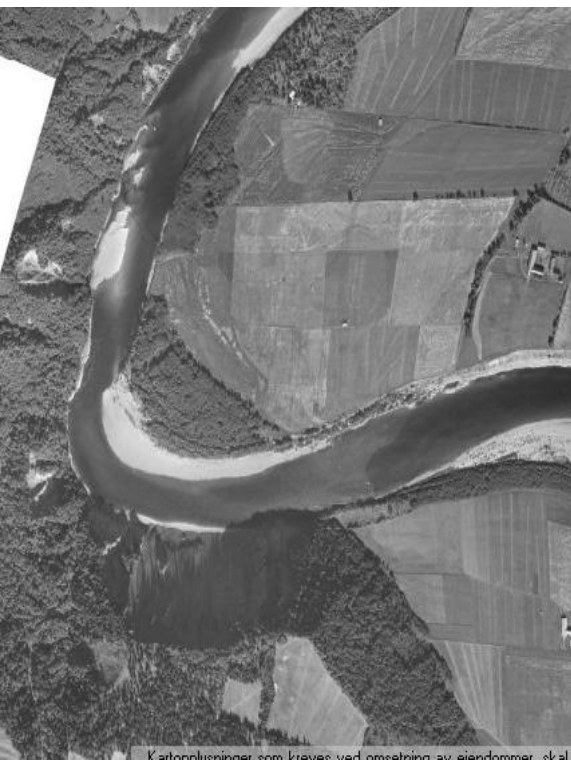
Figur 44. Flybilde av Sjetnhølen tatt i 1956 (StatensKartverk, 1956).

Vegetasjonen i innersvingen har vokst utover og redusert elvas tverrsnitt ved Sjetnhølen, mellom 1956 og 2009 (tabell 8). Bildene fra 1988 (figur 14 og figur 15 Vedlegg F) viser to like bilder av samme strekning hvor mengden løsmasser er vesentlig forskjellig. Dette kan antyde at tilgangen på løsmasser i elva varierer i løpet av korte perioder. Langs yttersvingen ligger Høgmælen hvor det tidligere ble tatt ut mye grus og sand. Til tross for denne ustabile sonen har ikke svingen erodert i yttersving (figur 44, figur 45). I 1956 var Høgmælen hovedsakelig lokalisert langs elvesvingen (figur 44). Bildene fra 1988 viser at dens omkrets har vokst, og Høgmælen strekker seg lenger bakover bort fra Gaula. Sammenlignet med bildet fra 2009 ser det ut til at Høgmælen ikke har forandret seg mye siden sent 80-tallet. Men forskjellene mellom 1956 og senere tid er tydelig.

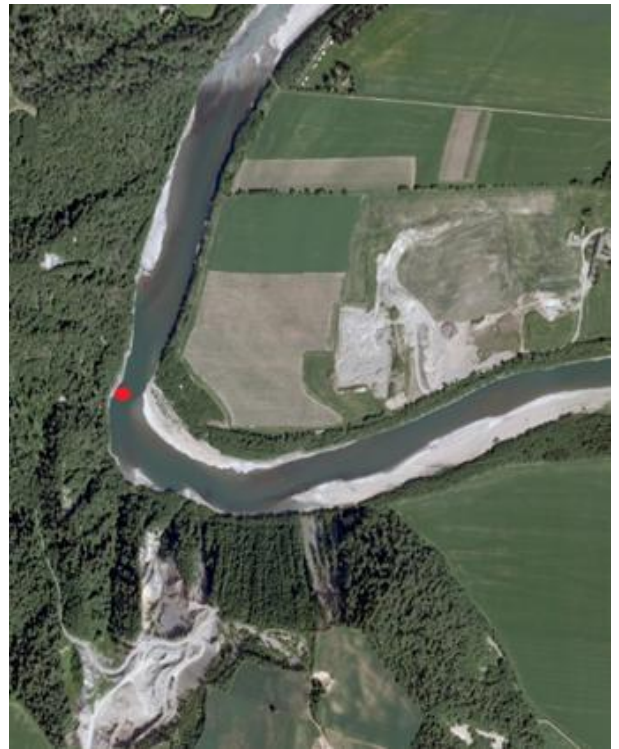
Figur 45. Flybilde av Sjetnhølen tatt i 2009 (StatensKartverk, 2009). Erosjonshullet er markert med rødt.

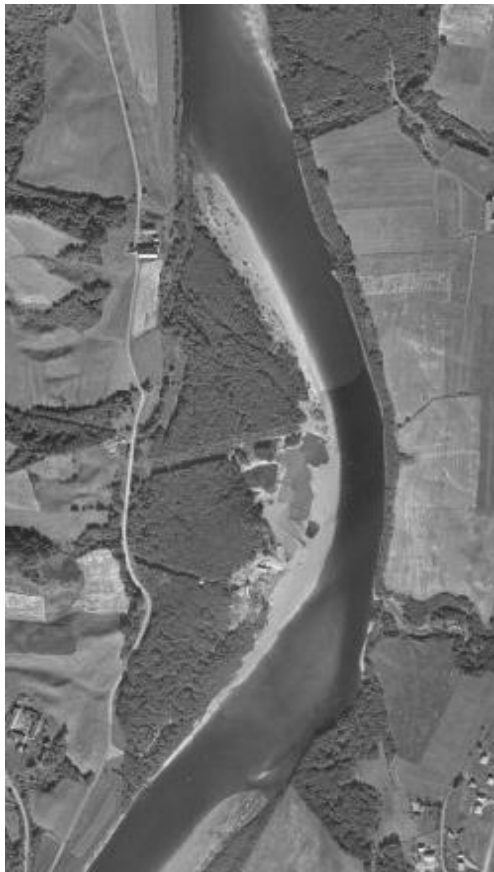
Figur 48. Flybilde av Jaktøya tatt i 1956 (StatensKartverk, 1956).

Av alle erosjonshullenes lokalisering, ser Jaktøya ut til å være det mest stabile området. Figur 48 og figur 49 viser ingen store forandringer i elvekanalen mellom 1956 og 2009. Elveløpet går som i 1956. Det eneste som kan pekes på er mengden løsmasser. Disse økte frem mot 1988 (figur 17 Vedlegg F). I 2009 var mengden løsmasser gått ned. Vegetasjonen i innersvingen har økt mellom 1956 og 2009, som medfører at tverrsnittet har gått ned.

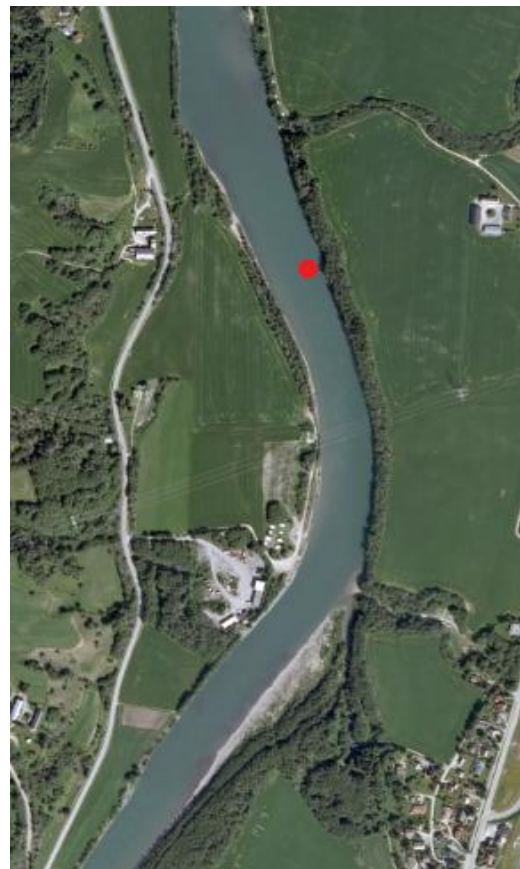
Figur 49. Flybilde av Jaktøya tatt i 2009 (StatensKartverk, 2009). Erosjonshullet er markert med rødt.

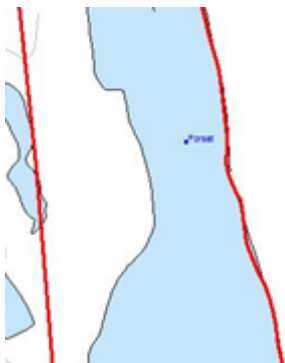
Figur 50. Innsnevringen ved Forset fungerer som en hindring og utvikler et erosjonshull.

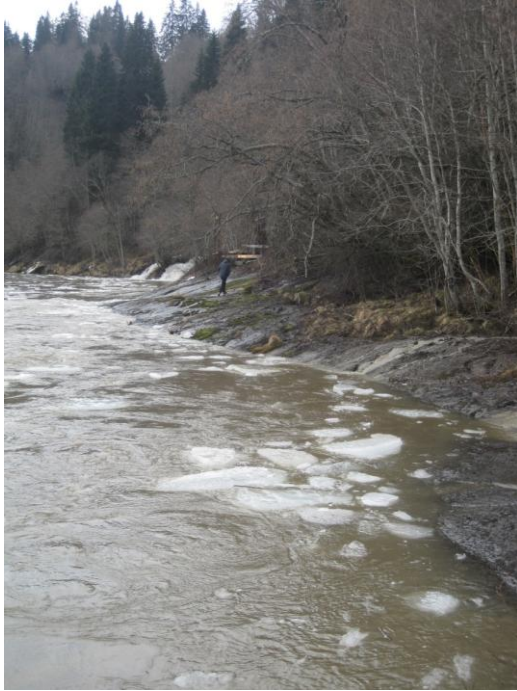
Figur 51. Sjetnhølen. Fast fjell i overgangssonen mellom elva og vegetasjon. Dette vil fungere som en hindring. (Foto: Hanne R. Kristiansen, 23.03.12).

Observasjon av området under feltarbeid viste at yttersvingen er begrenset av fast fjell (figur 51). Dette har medført at elva ikke kan grave i svingen. Vannstrømmene treffer berget som fungerer som en hindring og skaper et erosjonshull. Under befaringen ble det observert en innsnevring ved restene av en konstruksjon. Denne går ut i elva (figur 52) på samme måte som strømvviseren ved Lundamo. Vannstrømmene ble tvunget rundt betongkonstruksjonen og like nedstrøms utviklet det seg en stor bakevje hvor det tydelig eksisterte et erosjonshull. I svingen ved Sjetnhølen eksisterer det to erosjonshull som er resultat av fast fjell i yttersving og en betongkonstruksjon, som begge fungerer som hindringer. Omfattende grusuttak ved Høgmælen og Sjetnhølen har skapt ustabilitet i dette området. Langs den krappeste delen av svingen har det blitt tatt ut så mye som 140 00 m³ grove sedimenter (Ottesen, 1987). Dette kan resultere i mangel på grove sedimenter og omfattende erosjon i elvebunnen som har brutt gjennom dekkjiktet og blottlagt leiren. Blottlagt leire og fine sedimenter kan ha lagt forholdene til rette for effektiv erosjon og utvikling av erosjonshull.

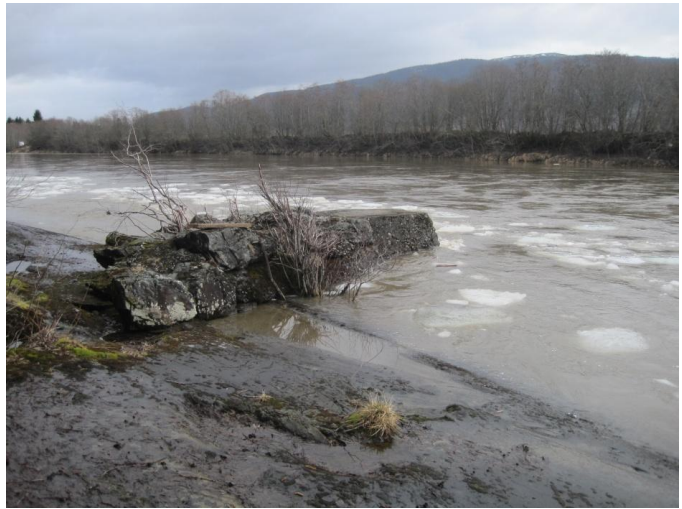
Figur 52. Sjetnhølen. Rester av en konstruksjon som ligger ut i elva og styrer vannstrømmene. (Foto: Hanne R. Kristiansen, 23.03.12).

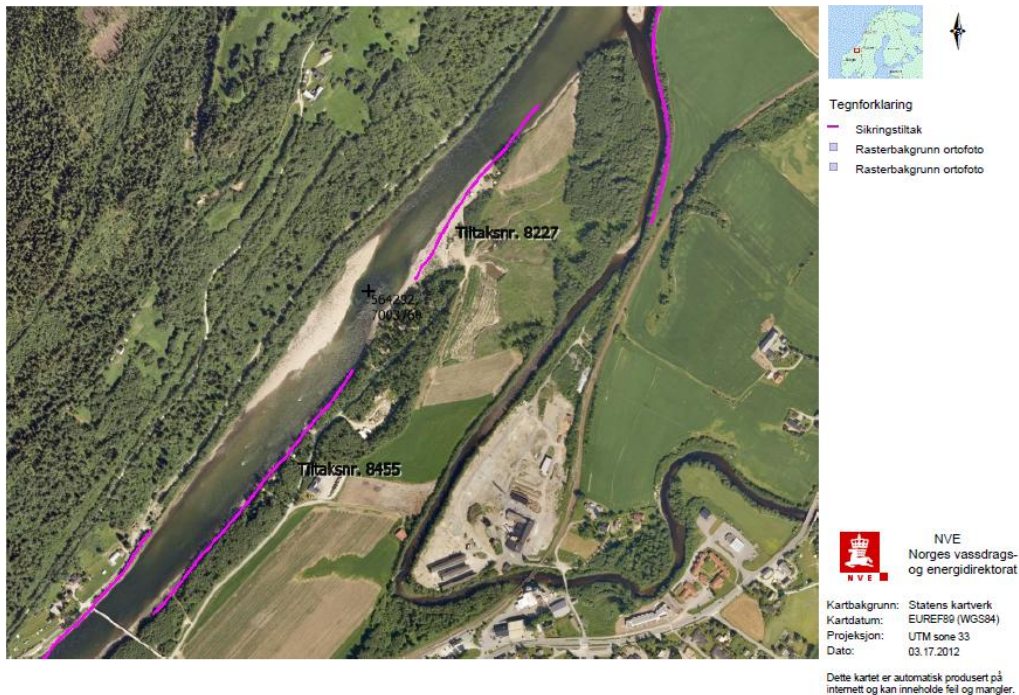
Erosjonshullet ved Lundamo er markert med kryss og koordinater, elveforbygningene er visualisert med rosa streker (NVEAtlas, 2012).
