Brannsikkerhet i trefasader - muligheter og utfordringer i høye bygninger

Bygg- og miljøteknikk

Norges teknisk-naturvitenskapelige universitet
Institutt for bygg - og miljøteknikk

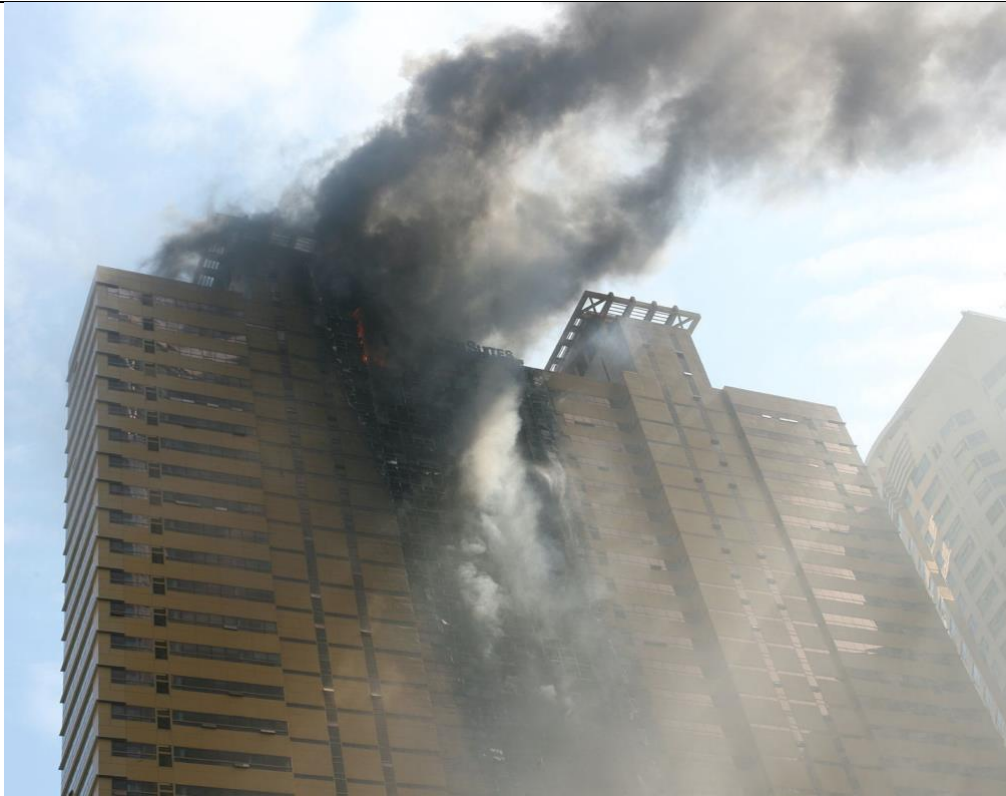
Byggverk	Sted	Dato
Wooshin Golden Suites Kombinert kommersielt og leiligheter	Busan, Sør-Korea	01.09.2010
Beskrivelse <u>Antall etasjer:</u> 38 (pluss 4 under bakkenivå) <u>Kledning:</u> Metallkomposittpaneler av aluminium med polyetylen-kjerne (ventilert med luftespalte) <u>Isolasjon:</u> Enten glassull eller EPS, usikkert hvilken <u>Sprinklersystem:</u> Ja, men ikke i rommet der brannen startet. <u>Antall omkomne/skadde:</u> 5 skadde Brannen startet i 4. etasje, mest sannsynlig på grunn av en elektrisk kortslutning i en stikkontakt. Brannen spredte seg ut av vinduet og til fasaden og vertikalt oppover til toppen av bygningen i løpet av 20 minutter. Den vertikale spredningen var sentrert i en nisje i bygningens fasade på utsiden av et trapperom, se Figur 6. Kraftig vind pekes på som en påvirkende faktor til den hurtige spredningen oppover. Brannen ble sløkket etter 2,5 timer.

Figur 6: Brann i Wooshin Golden Suites (최광모, 2010)

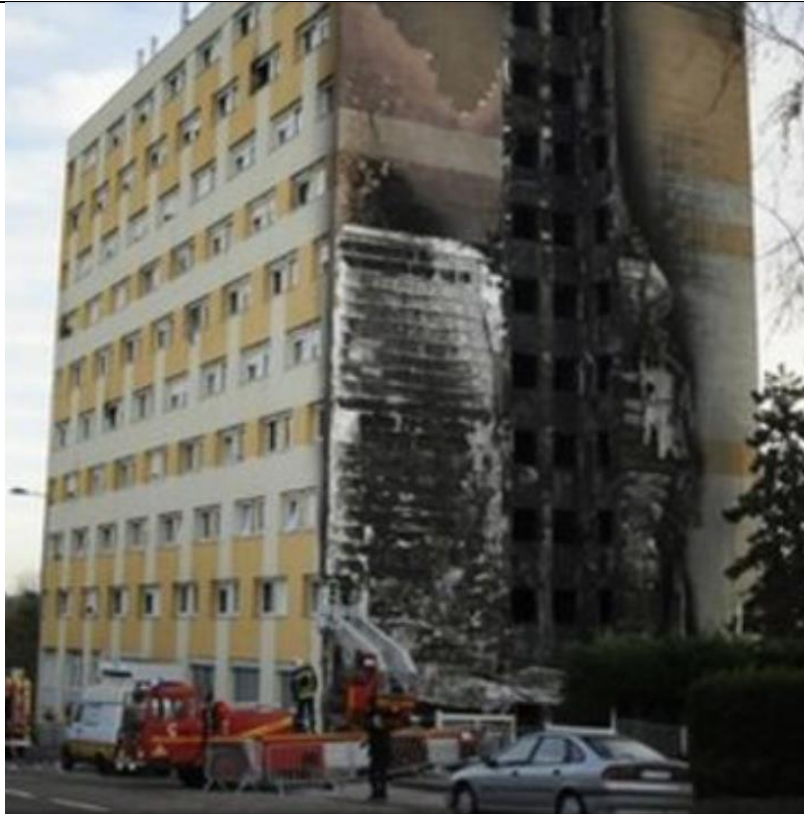
Byggverk	Sted	Dato
Sonacotra Building Hostel	Dijon, Frankrike	14.11.2010
<p>Beskrivelse</p> <p><u>Antall etasjer:</u> 10</p> <p><u>Isolasjon:</u> Utvendig isolert med EPS</p> <p><u>Antall omkomne/skadde:</u> 7 omkomne og 11 skadde</p> <p>Brannen startet i en søppelcontainer som stod inntil bygningen på bakkenivå og spredte seg raskt vertikalt oppover langs fasaden til toppen av bygningen. Det rapporteres at brannspredningen ble påvirket av en nisje i fasadeutformingen og vind som blåste flammene oppover fasaden, se Figur 7. Flammene knuste mange vinduer og røyk brøt inn i bygningen.</p>

Figur 7: Brann i Sonacotra Building (Ukjent, 2010)

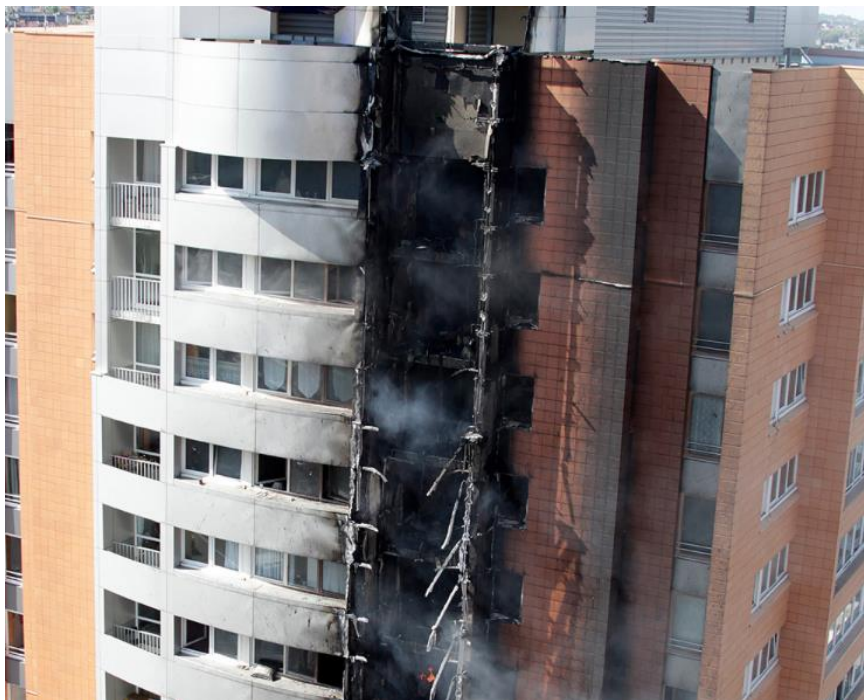
Brannen startet på en balkong tilhørende en leilighet i 2. etasje. Brannen spredte seg raskt til kledningen og videre opp til toppen av bygningen i løpet av få minutter. Spredningen ser ut til å ha fått økt hastighet i nisjen ved siden av balkongene, se Figur 8. Vinduer ble knust og røyk nådde inn i bygningen. Deler av fasaden løsnet og falt i bakken og på lavereliggende balkonger.

Figur 8: Brann i Mermoz Tower (Ukjent, 2012)

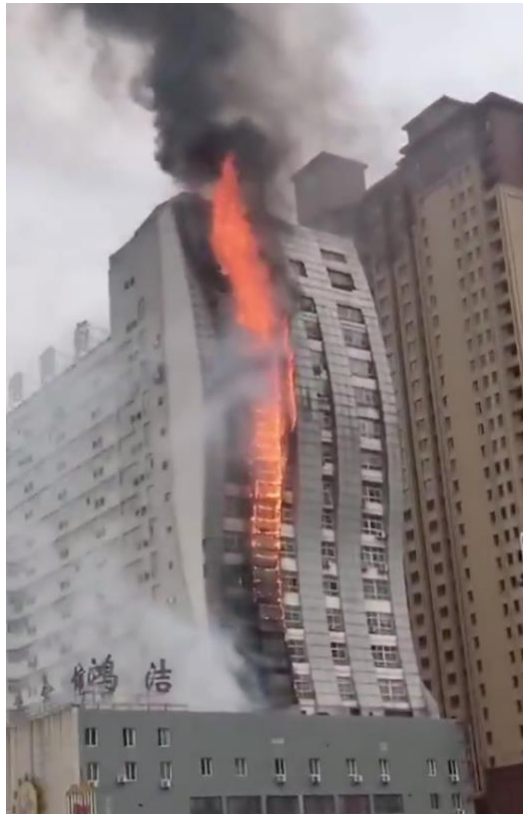
Brann i et kontorbygg med brennbar utvendig kledning med spredning via fasaden fra 3. etasje og helt til toppen av bygningen. Øyenvitner forteller om sterk vind og voldsomme flammer oppover ytterkledningen. Den spesielle utformingen på fasaden kan ha hatt påvirkning på brannspredningen, se Figur 9.

Figur 9: Brann i Luoyang (Ukjent, 2019)

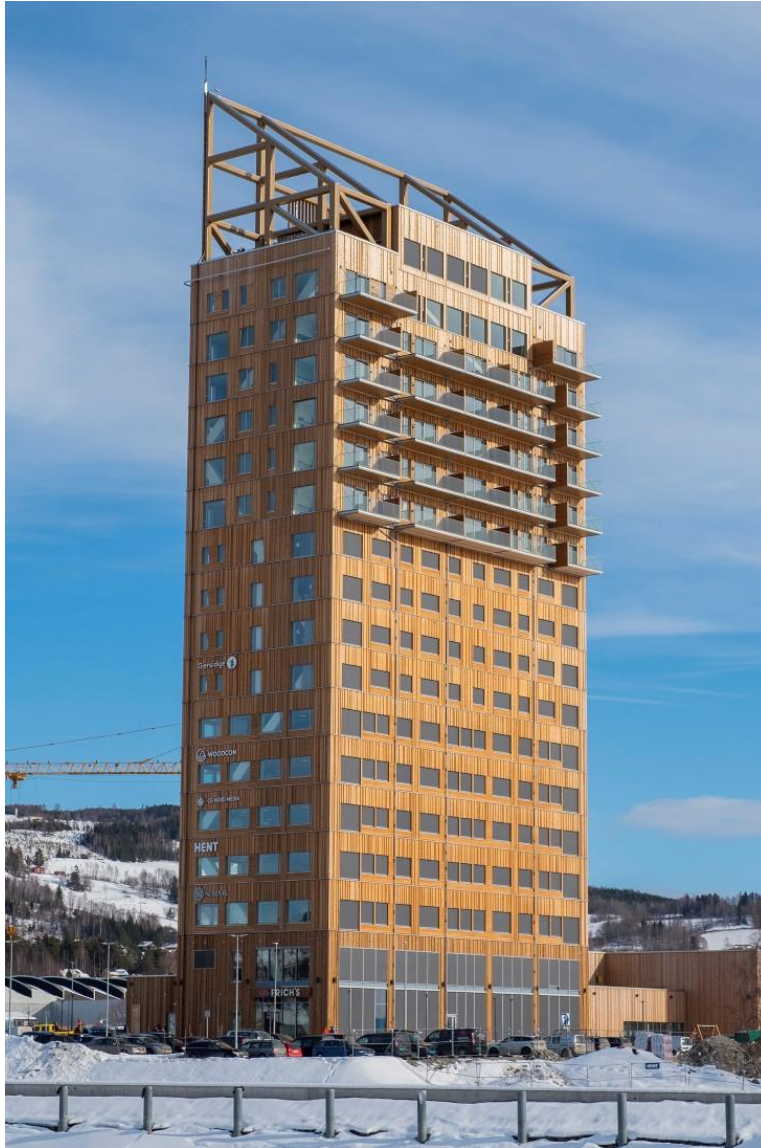
Fasaden til Mjøstårnet er ytterveggelementer utført i isolert stål/tre bindingsverk med mineralull med utvendig luftet trekledning i stående panel. Ytterveggen er plassert på utsiden av limtrekonstruksjonen. Mjøstårnet har brannimpregnert utvendig kledning av furu som tilfredsstiller klasse B-s1,d0. Den brannimpregnerte utvendige kledningen er av en type som er dokumentert å bevare sine branntekniske egenskaper over tid uten overflatebehandling. Klasse B-s3,d0 er det strengeste kravet til utvendig kledning i regelverket i Norge. Det er derimot definert som brennbart, dog begrenset, og det er ikke mulig å utelukke at vertikal brannspredning kan forekomme i fasaden. I et bygg som er 14 etasjer høyere enn det som er preakseptert å bygge med brennbare konstruksjoner anses tiltak for å redusere denne risikoen som helt nødvendige.

I Mjøstårnet er det krav om automatisk slokkeanlegg i henhold til TEK17. Risikoen for brannspredning ut gjennom vindu som følge av overtent rom ble tatt hensyn til ved blant annet å oppgradere sikkerhets- og pålitelighetsnivået på sprinkleranlegget. Sprinkleranlegg ble prosjektert i henhold til NS-EN 12845 (Tillegg F OH3, dobbel vannforsyning) (Standard Norge, 2020c). I tillegg er synlige brennbare overflater innvendig begrenset til limtrebjelkene for å redusere bidrag til økt brannenergi. Resterende overflater er gips.

Figur 13: Mjøstårnet (Mjøstårnet, 2019)

For å takle brannscenarioet med utvendig brannstart og -påkjenning ved bakkeplan er kledningen på de to nederste etasjene ubrennbar (A2-s1,d0). Fra Figur 13 kan det skimtes smale felter med brannimpregnert kledning også her. Dette er tatt hensyn til ved at det er installert fasadesprinkleranlegg på de to nederste etasjene. Fasadesprinkleranlegget skal utløses automatisk ved branndeteksjon.

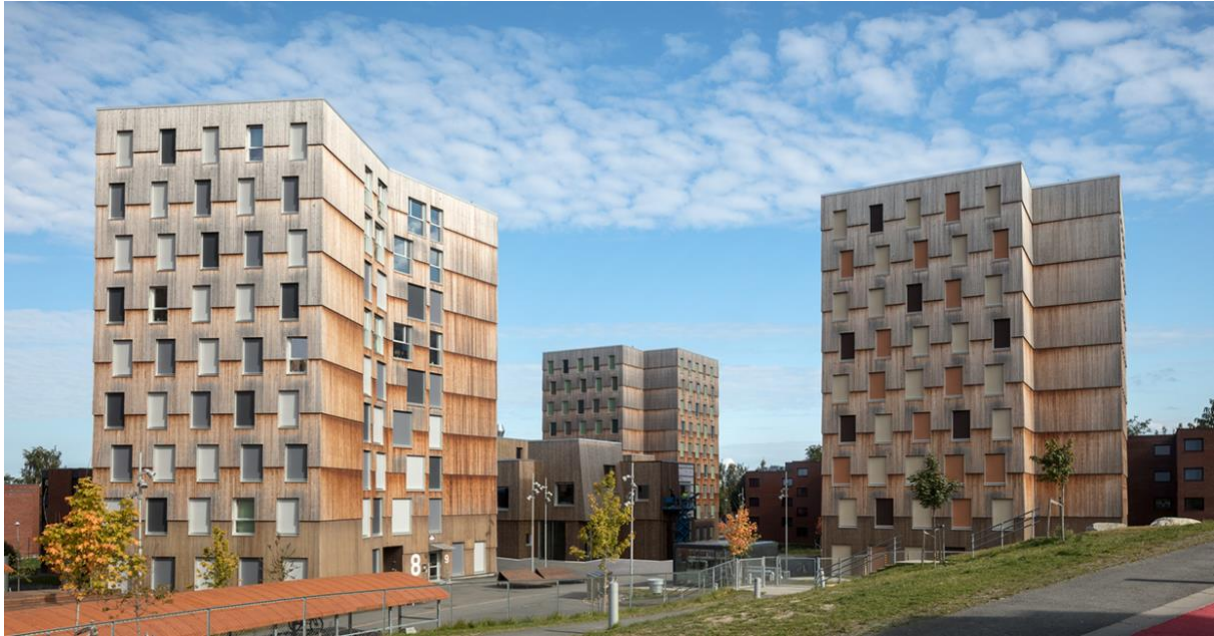
For å håndtere en estimert krymping på 5-8 cm i hele bygningens høyde og hindre eventuelle sprekker i fasadekledningen ble det utviklet en «teleskopfasade» som ivaretar krymping samtidig som hvert lag beskytter endeveden til nedenforliggende lag (Norske arkitekters landsforbund (NAL), 2017). Overlappene kan sees i Figur 14. Utformingen danner en utstikkende barriere i selve fasaden i overlappene som vil gjøre det

vanskeligere for eventuelle flammer å spre seg forbi og videre oppover fasaden. Samtidig skal tette horisontale lekter mellom kledningene i overlappet hindre brannen i å spre seg inn i luftespalten.

Figur 14: Moholt 50/50 (Myhre, 2018)

For å redusere risikoen for brannspredning i luftespalten bak kledningen er det brukt brannstopp. Det er montert horisontale ventilerende brannstopp (hulromsventiler med brannmotstand EI 60) ved bakkenivå ved inngang til luftespalte, i etasjeskille mellom 1. og 2. etasje og mellom 5. og 6. etasje. På det meste er det altså fire etasjer med kontinuerlig luftespalte før det brytes horisontalt med hulromsventiler. Kombinasjonen med hulromsventiler og brannimpregnert utvendig kledning på bakkenivå skal hindre spredning til fasade fra utvendig brannstart. Vertikale tette lekter av brannimpregnert trevirke (B-s1,d0) er brukt for å dele opp luftespalten og hindre horisontal brannspredning i hulrommet bak kledningen. Det er også montert beslag i overkant av alle vinduer for å hindre en eventuell brannspredning ut fra vindu og inn i luftespalten bak kledningen. Vinduene i fasaden er relativt høye, og det er ikke kjølesoner mellom vinduene i fasaden. Brannvesenet har muligheter for slukke- og redningstjenester i hele bygningens høyde for alle de 5 studentboligtårnene.

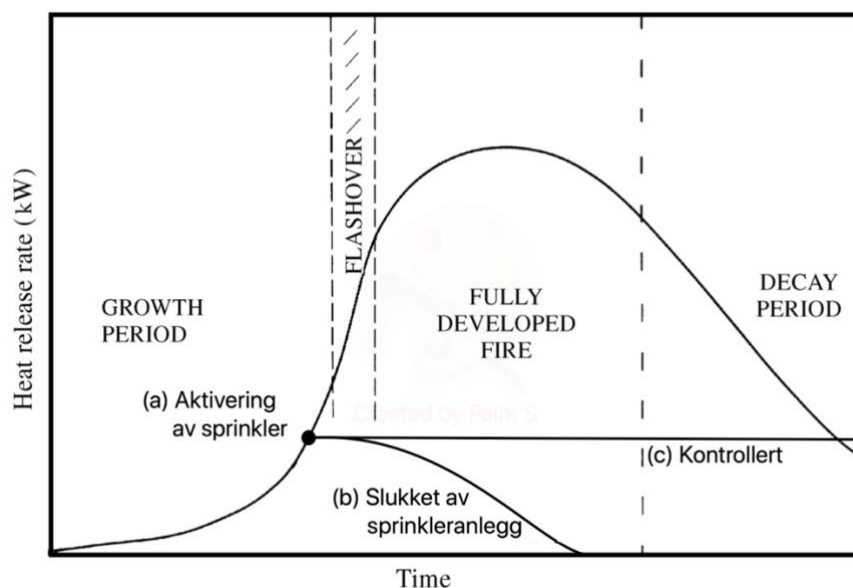
Figur 15 viser et typisk brannforløp i et rom og veldig forenklet hvordan aktivering av sprinklere kan påvirke brannforløpet:

- (a) Aktivering av sprinkleranlegget i vekstfasen til brannen ved at et sprinklerhode detekterer en gitt temperatur.
- (b) Brannen slukkes og varmeavgivelsesraten til brannen synker til null i løpet av en viss tid.
- (c) Brannen kontrolleres av utløst(e) sprinkler(e). Økningen av varmeavgivelsesraten stanses og brannen fortsetter å brenne med tilnærmet konstant hastighet.

Figur 15: Brannforløp med aktivering av sprinkleranlegg (basert på Drysdale, 2011)

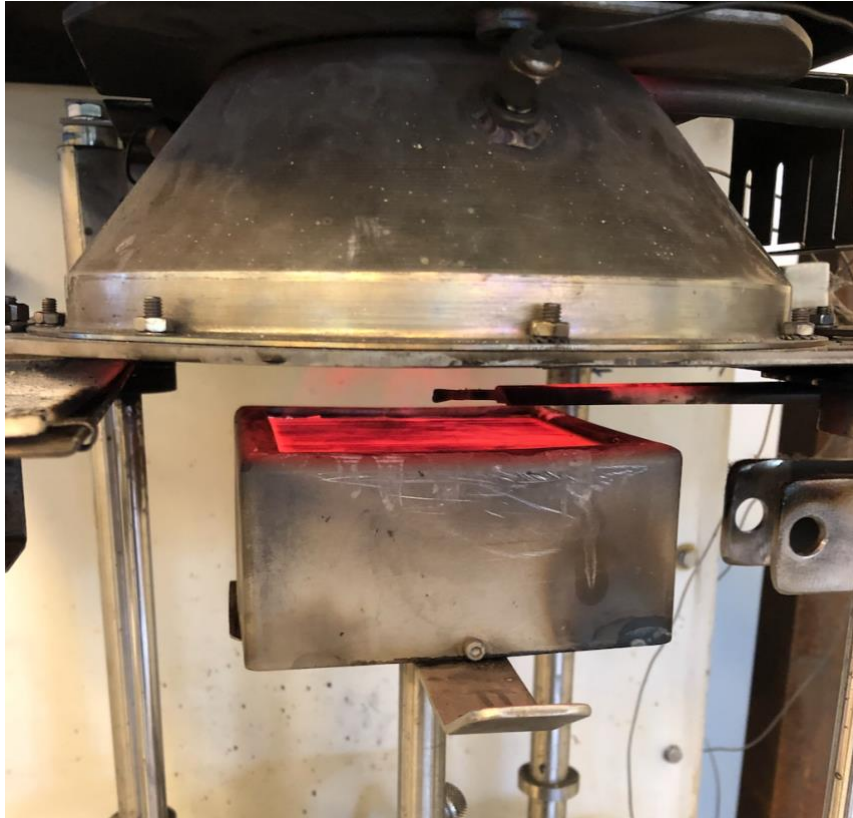
Figur 20 viser forsøkgjennomføring av et prøvestykke av tresorten lønn før antennelse. Gnisttenneren mellom prøvestykket og konusen avgir gnister med jevne mellomrom og antenner røygassene som blir utviklet som følge av varmestrålingen på $50 \text{ kW}/m^2$ som prøvestykket blir utsatt for. Etter antennelse av hele prøvestykkets overflate flyttes gnisttenneren til side. Antennelsestiden ble målt manuelt, og var i dette tilfelle 35 sekunder. Etter en eksponering på 1200 sekunder ble testen avsluttet og prøvestykket fjernet. Figur 21 viser prøvestykker av de ulike tresortene før og etter testing i konkalorimeteret.

Figur 20: Konkallorimeter under test

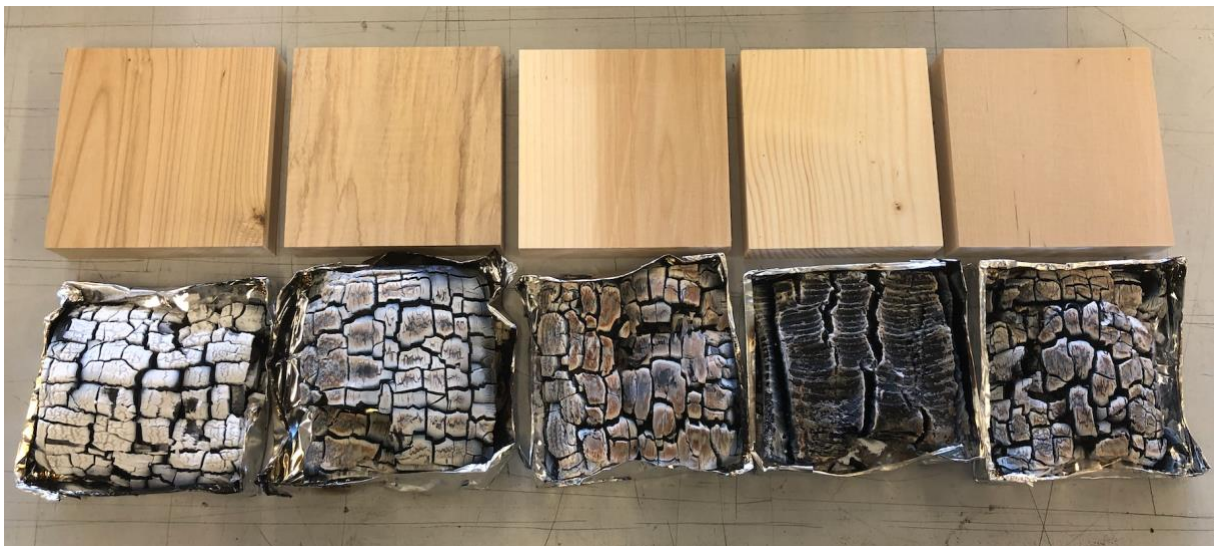
Figur 21: Prøvestykker før og etter testing i konkallorimeter (fra venstre: hegg, lønn, rogn, ubehandlet gran og bjørk)

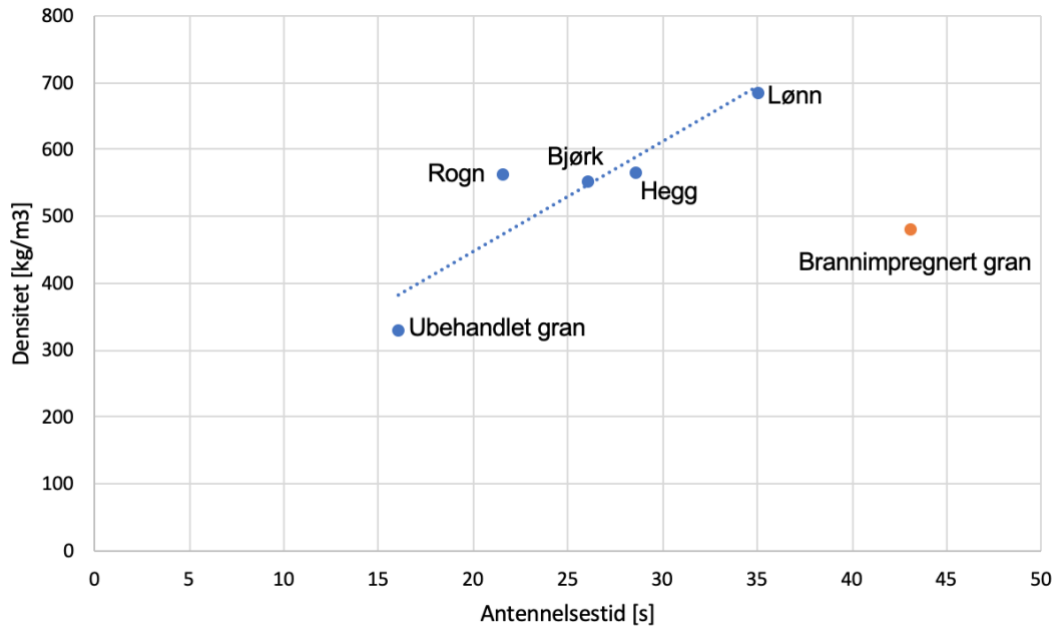
Brannimpregnert gran hadde den lengste antennelsestiden ($t_{ig} = 43$ s), mens ubehandlet gran hadde den korteste antennelsestiden ($t_{ig} = 16$ s). Densitet har blitt pekt på som en av de viktigste faktorene som påvirker antennelsestemperaturen til trevirke (Babrauskas, 2002). Trevirke med høy densitet er på generell basis vanskeligere å antenne enn trevirke med lav densitet. Figur 23 viser trendlinjen der brannimpregnert gran er utelatt. Av treets hovedbestanddeler er antennelsestemperaturen høyest for cellulose og lavest for hemicellulose. Bartrær har en lavere andel hemicellulose og en høyere andel lignin sammenlignet med løvtrær og dermed også på generell basis en høyere antennelsestemperatur. Ved eksponering for samme varmestrålingsnivå vil dermed antennelsestiden være lengre for løvtresortene rogn, bjørk, hegg og lønn, noe trendlinjen underbygger. Det er tydelig at brannimpregneringen av gran forlenger antennelsestiden.

Figur 23: Sammenheng mellom densitet og antennelsestid

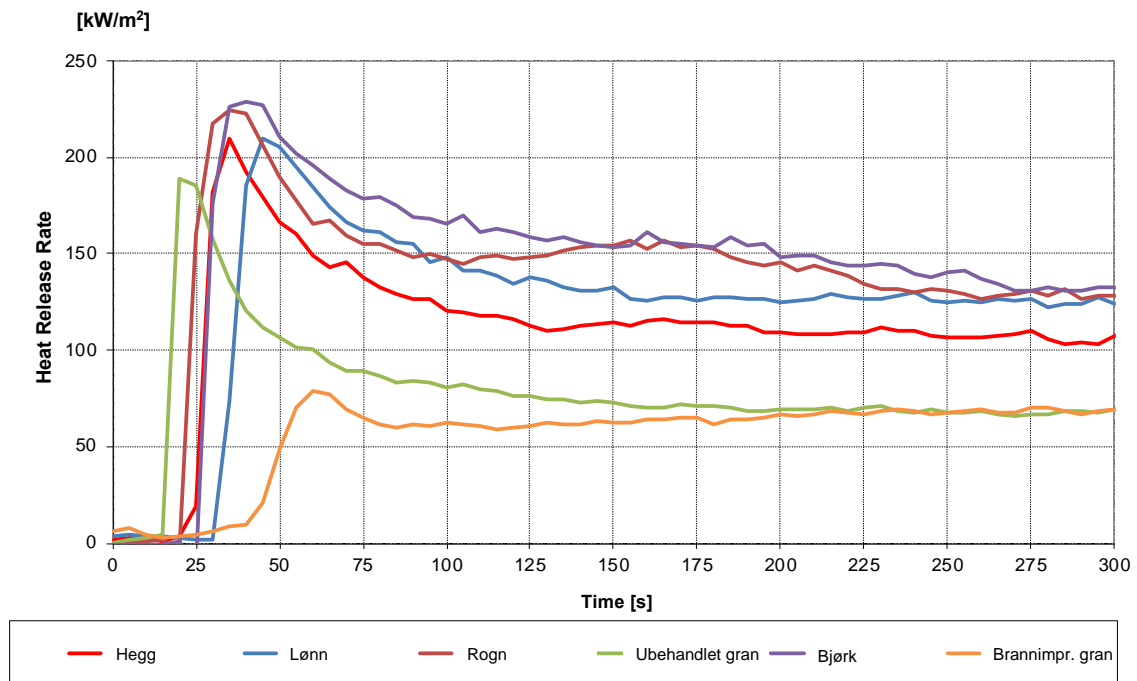
Figur 24: Kurver for varmeavgivelseshastigheten ved 50 kW/m² frem til 300 s

For alle prøvestykkene ble antennen etterfulgt av en rask økning i HRR, som vist i Figur 22 og mer nøyaktig i Figur 24. HRR falt deretter og ble tilnærmet konstant før den igjen økte til en ny topp på grunn av forbrenningen av hele prøvestykket (se Figur 22). Det vil være mest interessant å se på resultatene for HRR_{peak1} og de første minuttene av testen. Denne fasen inkluderer antennelse av de termiske nedbrytningsproduktene, flammespredning ved brennbare gasser og en økning i varmeavgivelse- og massetapsrater (Drysdale, 2011). I et brannscenario med brannspredning til fasaden vil man hindre hurtig spredning og det er i dette tidsrommet at de branntekniske egenskapene må evalueres.
