Effektivitet og kost-nytte forhold av fysiske miljøtiltak i vassdrag

Laboratorium for ferskvannøkologi og innlandsfiske (LFI)

LFI-rapport nr. 360. Miljødirektorates referanse: M-1635|2020

Tittel: Effektivitet og kost-nytte forhold av fysiske miljøtiltak i vassdrag

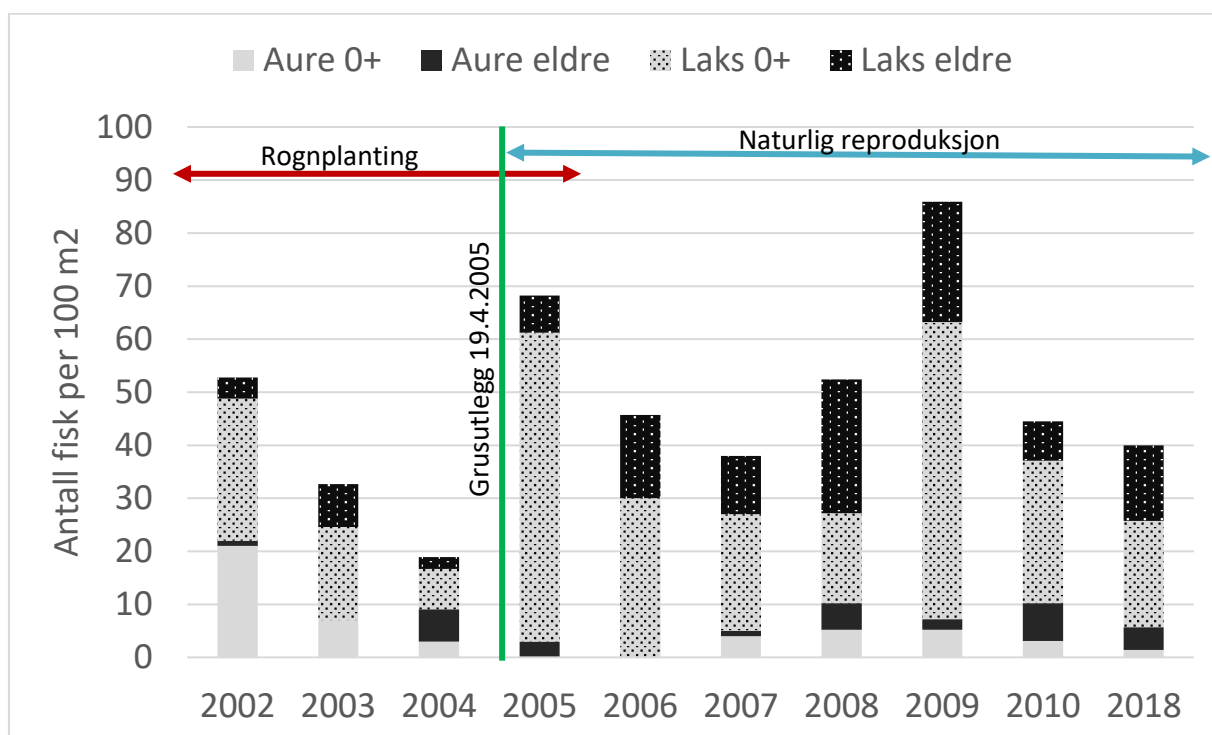
Fig. 5 Ungfisktetthet per 100 m² ved grusutlegget. Siste rognplanting var våren 2005 i den nye utlagte grusen, deretter naturlig reproduksjon. Ørret 0+ grått, ørret eldre svart, laks 0+ grått prikket, laks eldre svart prikket.

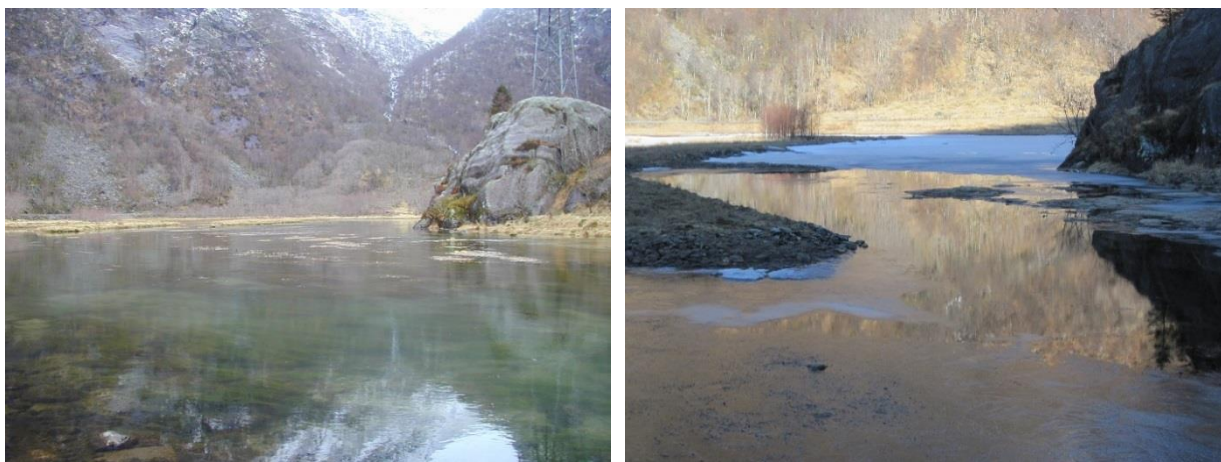
Fig. 7 Før tiltak var utløpsområdet stillestående med mye finsedimentavleiringer (venstre). Under tørken 2013 har store deler av naturlig gytefelt falt tørt, mens utlagt gytegrus i dypålen ligger under vann (høyre).

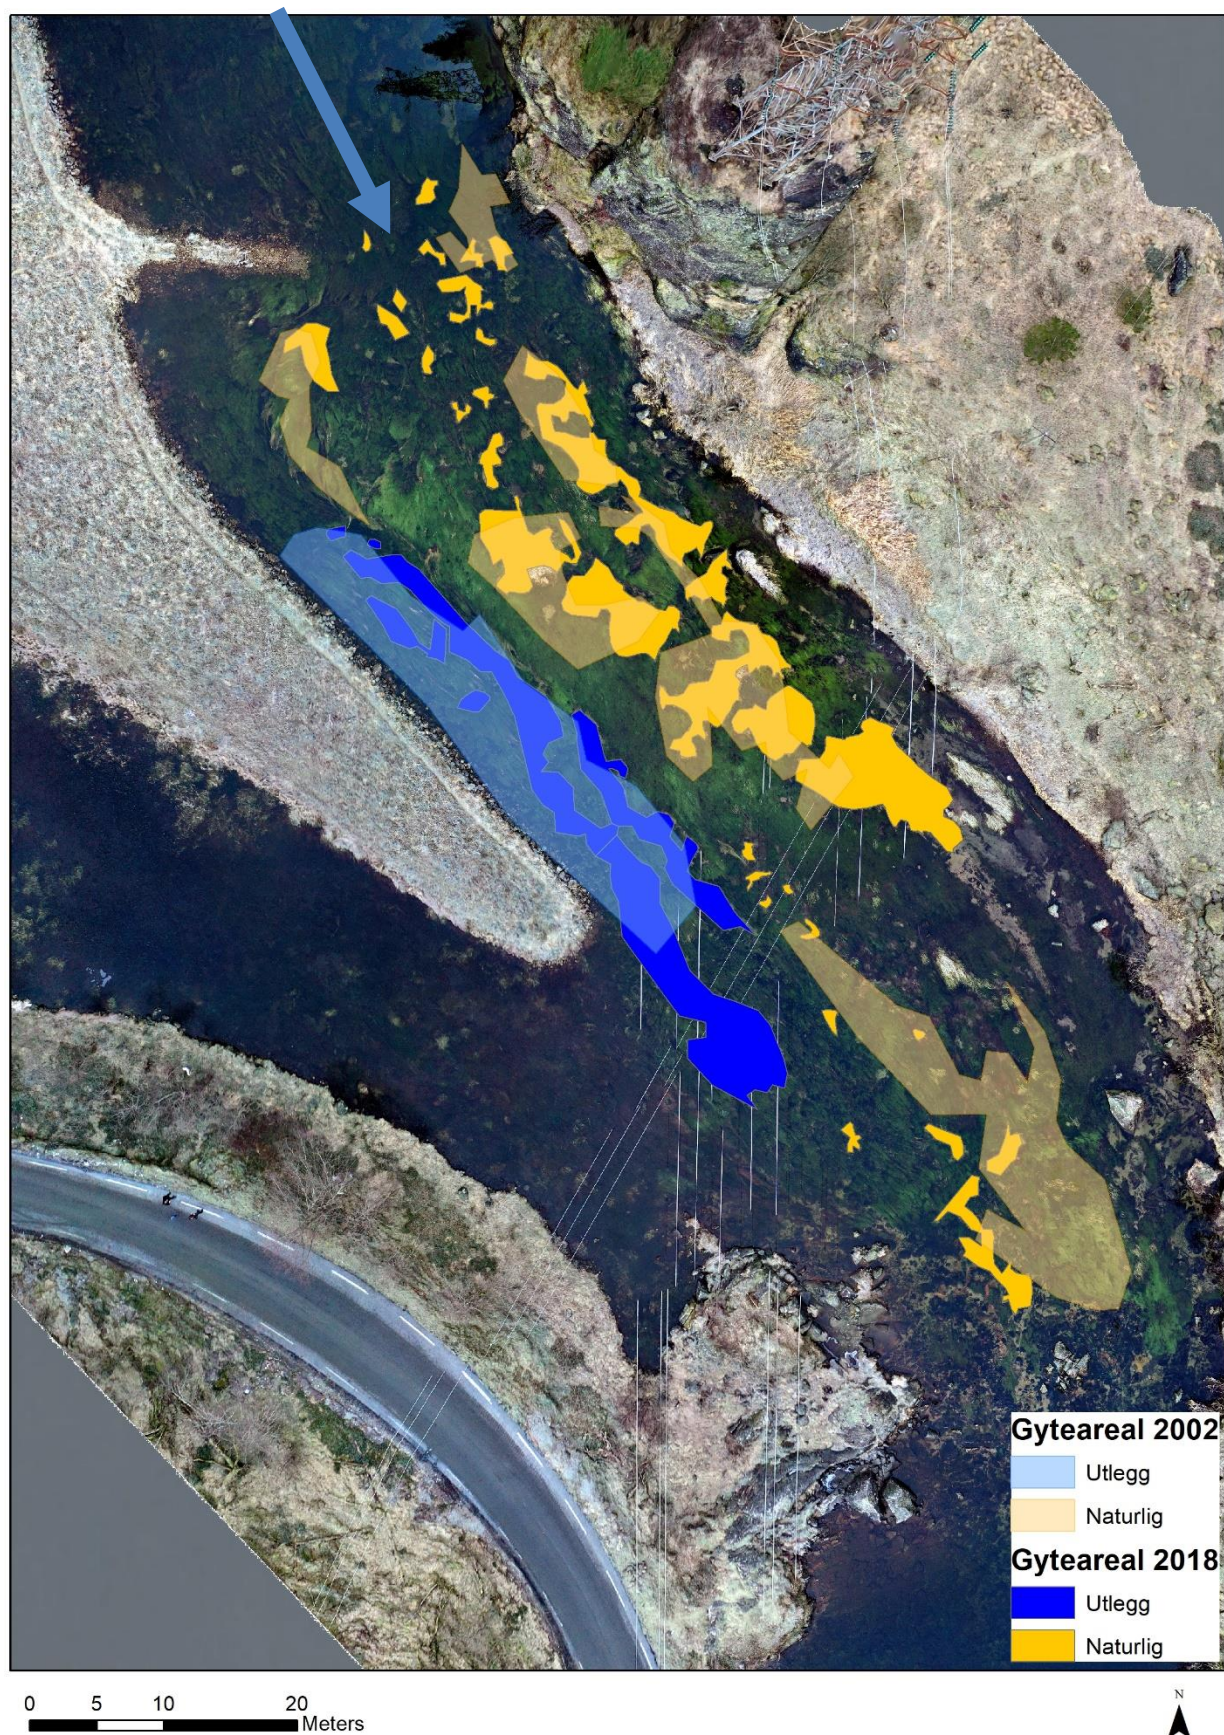
Fig. 9 Utvikling av gyteareal ved utløp av Matrevatnet. Gult: naturlig grus, blått: grusutlegg. Transparent: situasjon i 2002, solid farget: situasjonen i 2018. Bildet ble tatt i desember 2018 og viser at store andeler av utløpet er overgrodde. Blå pil viser strømretning.

Gyteplassen har nå fungert siden 2002. 72 % av utlagt grus er fortsatt tilgjengelig som gyteområde ved oppmåling etter 16 år. Etter flere storflommer og på grunn av det brede avløpstverrsnittet ved flommer, kan det forventes at grusen ligger relativt stabilt nå, og er tilgjengelig som gyteområde så lenge flommer og gyteaktivitet holder grusen ren for begroing og finsedimenter. Ved en lineær utvikling vil gyteplassen være degradert etter ca. 60 år og 50% degradert etter ca. 30 år. Eggoverlevelsen i grusen er fortsatt høyt (93 % overlevelse, 2018). Maskinell fjerning av krypsiv og rensing av substrat vil igjen kunne tilgjengeliggjøre de gjengrodde områdene (28 %). Dette vedlikeholdstiltaket bør nå vurderes etter 16 år dersom hele tiltaksarealet skal gjenskapes. Behov for vedlikehold vil øke i de kommende årene dersom mer av arealet gror igjen eller grusen vaskes ut under storflommer. Det anbefales dessuten også å justere den naturlige gyteplassen slik at denne ikke faller tørr ved lav vannføring.

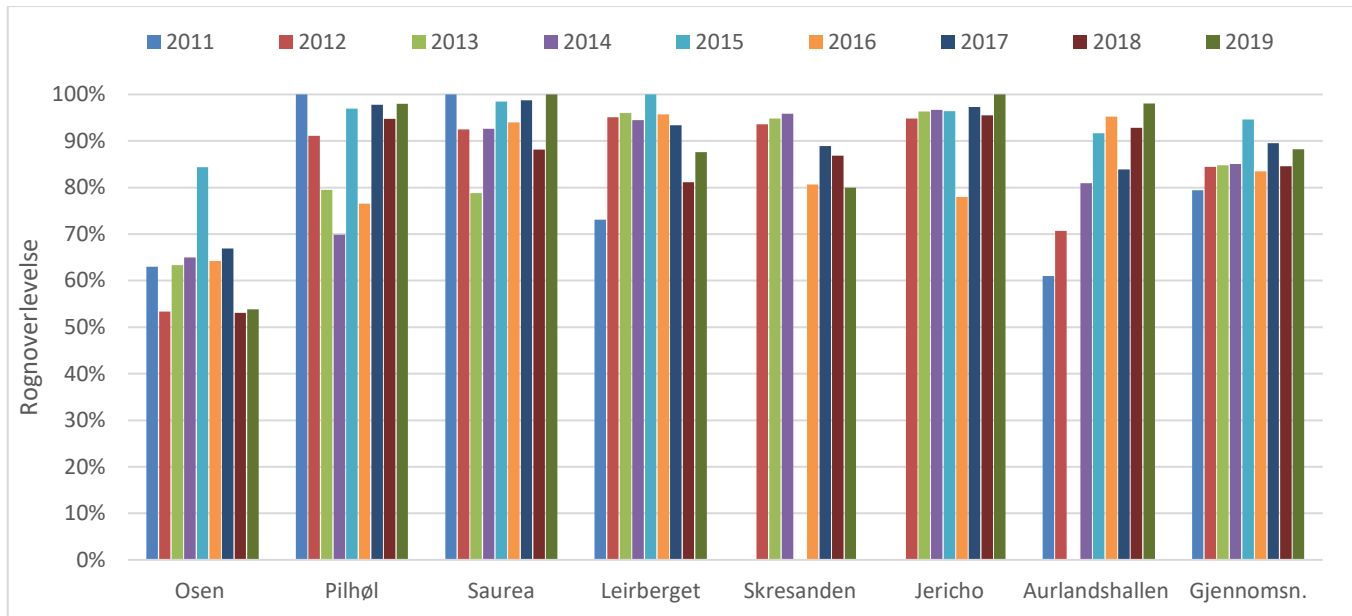
Fig. 18 Rognoverlevelse på gyteplassene 2011-2019 og som gjennomsnitt får hvert år.

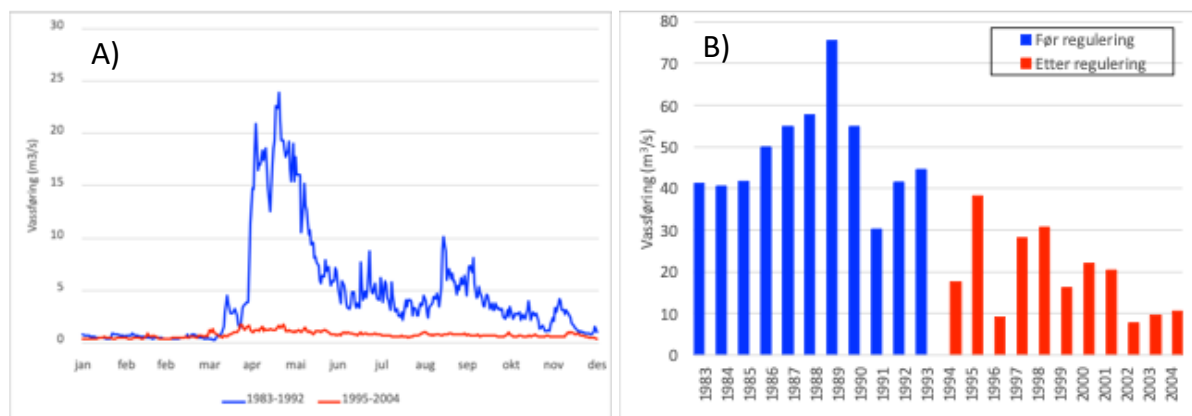
Fig. 22 Figur 1 Median vassføring i perioda før regulering (1983-1992) og etter regulering (1995-2004) for vassmerket Trøa (A) og maksimal døgnavassføring for dei same periodene (B).

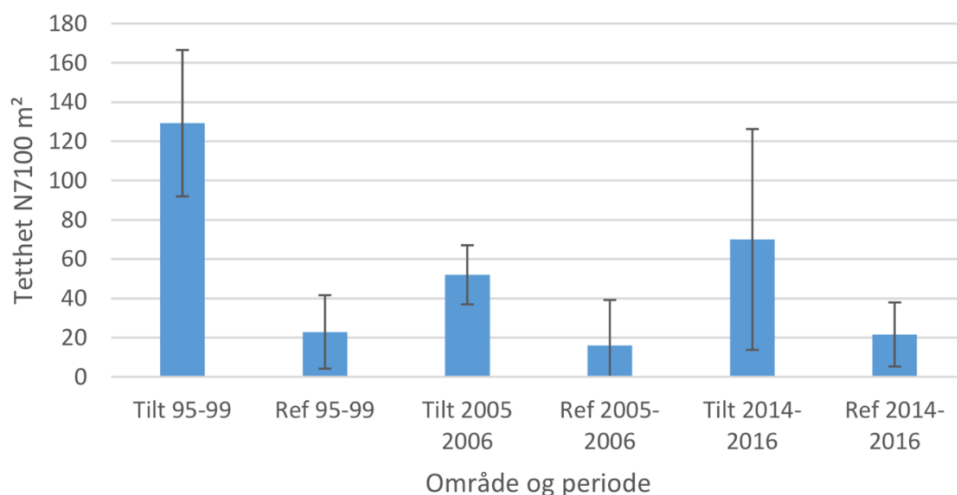
Fig. 25 Gjennomsnittleg tettleik av utsette lakseungar på tiltaks- og referanseområde i Dalåa for perioda etter utbygging basert på tre gongar elektrofiske. Merk at dette inkluderer data frå Storuddu. Figur frå Arnekleiv og Rønning (2018)

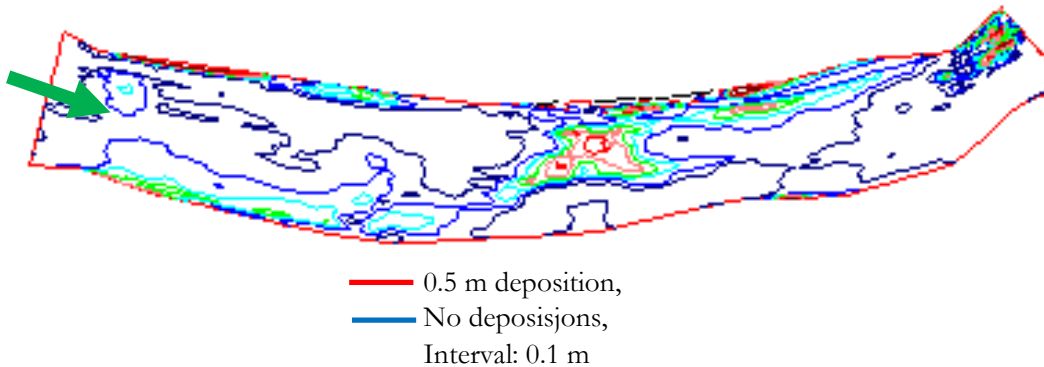
Fig. 27 Deponering av sediment på strekninga ved Øyvollen ved ei vassføring på 38 m³/s. Grøn pil viser straumretninga, raude – oransje konturar midt på biletet viser lagring i stasjon 4.3.

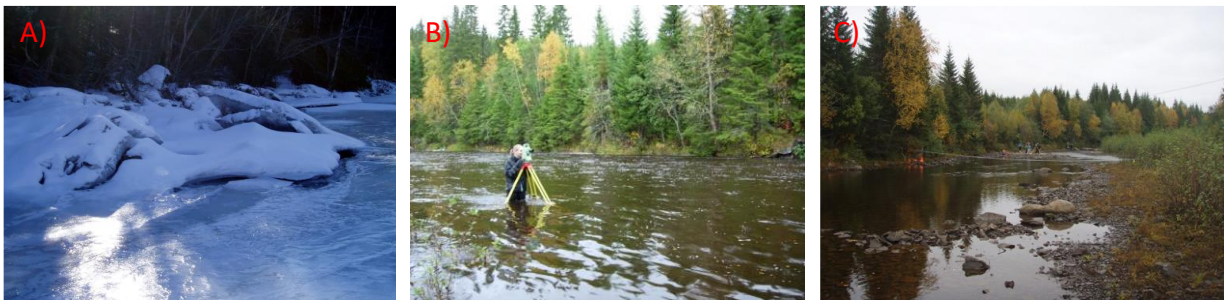
Fig. 28 Figure 2 Eksempel på restar av ein isgang øverst på stasjon 4.4 (A), ei regnflo (B) og auka vegetasjon på flomslettene i tiltaksområdet (C).

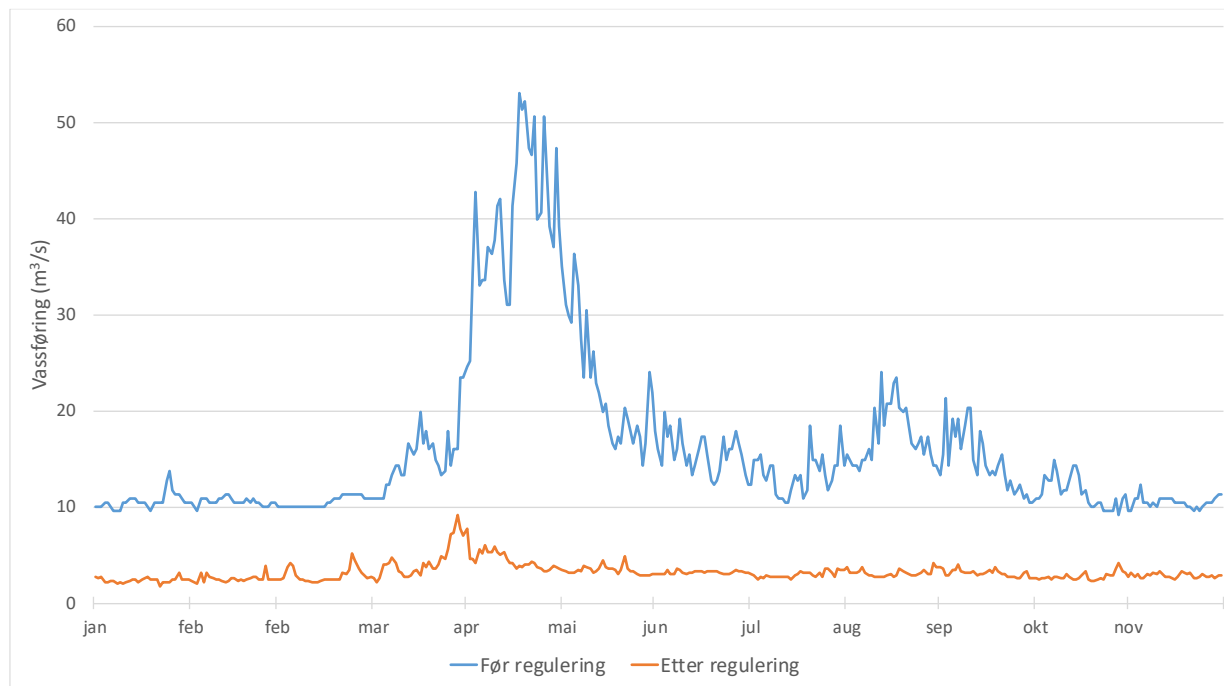
Fig. 32 Median vassføring for vassmerket Tangfoss for perioda før regulering (1980-1992) og etter regulering (utvalgte år mellom 1994 og 2009). Merk at data etter 1993 er av relativ dårleg kvalitet med mykje manglande verdiar.

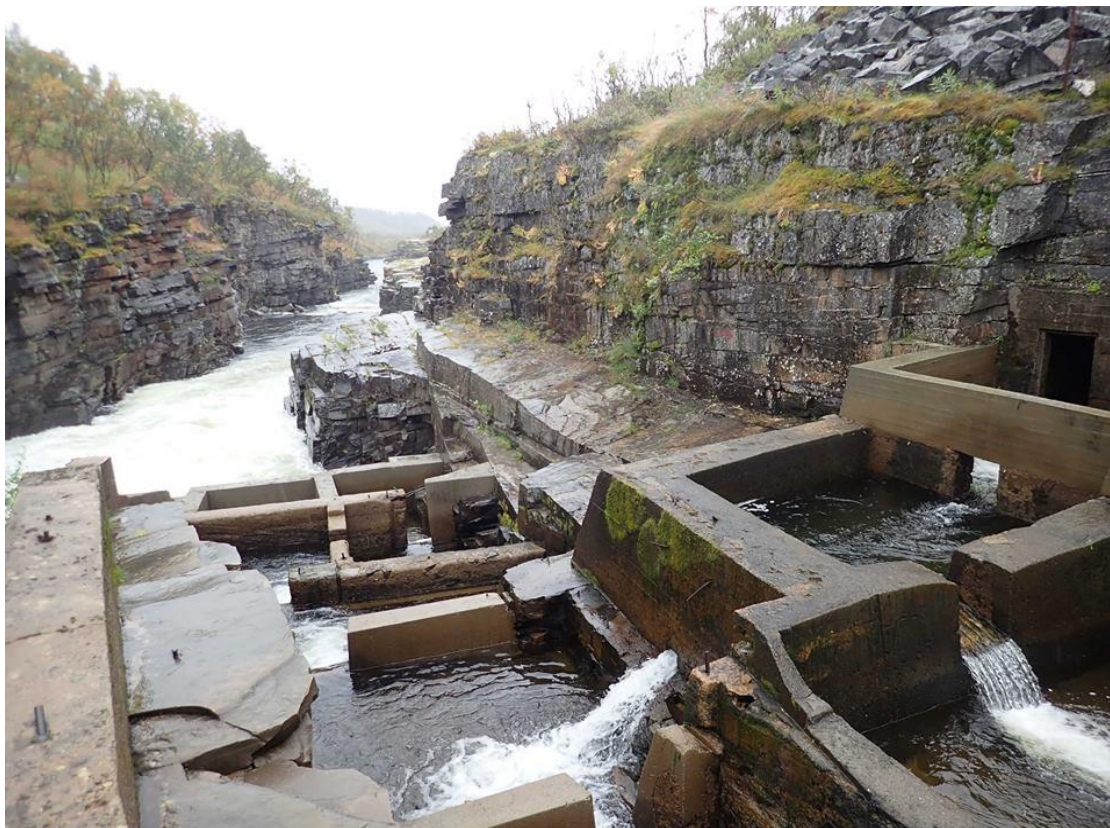
Fig. 45 Trappa i Førstefossen med redusert vannføring, med tunnelen så vidt synlig i høyre billedkant. Legg spesielt merke til det lagdelte berget.
