## Tilstandsregistrering av renhold i en vegtunnel

Juli 2020

Bygg- og miljøteknikk

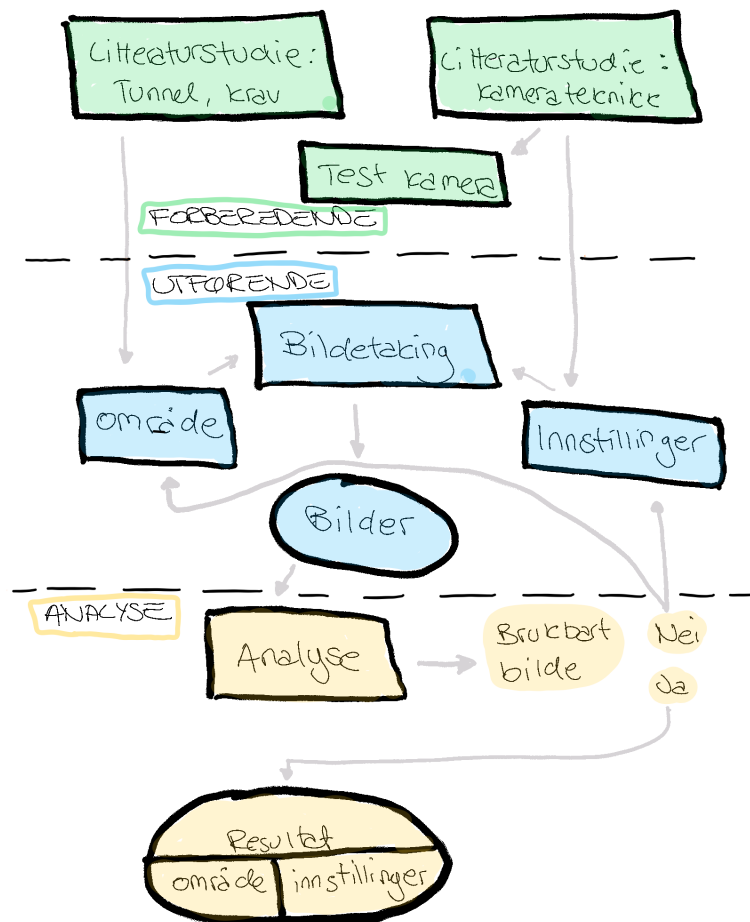
Figur 4.1: Flytskjema for utarbeiding av metode

Utvikling av metoden kan deles inn i tre deler: forberedende, utførende og analyse som illustrert i figur 4.1. Den forberedende delen består av et litteraturstudium på tunnel og kamerateknikk, presentert i kapittel ???. Den utførende delen er forsøkene og forberedelse før hvert forsøk, presentert i delkapittel 4.1 og 4.2, og den siste delen er analyse. Det er gjennomført en vurdering av bildene etter hvert forsøk, som har blitt brukt til å forberede neste forsøk. Resultater fra en mer omfattende analyse er presentert i kapittel 5. Utarbeiding av metode kan derfor summeres opp i følgende steg:

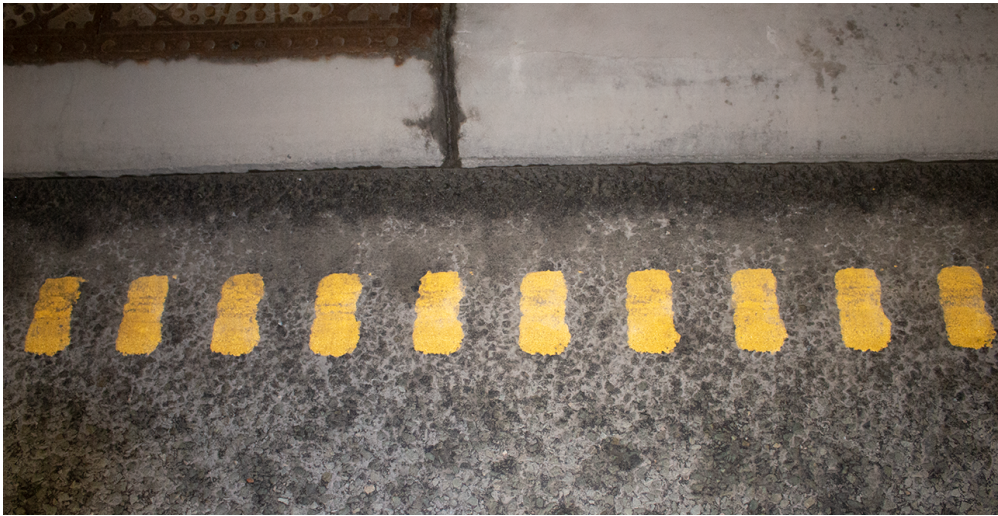
Figur 4.4: Asfalten med gulstripe inn mot banketten

I Strindheimtunnelen består vegbanen av to felt, med hvitstripe på høyre side i kjøreretningen, og gulstripe på venstre side i kjøreretningen. Vegbanen er en plass man fort ser at det samler seg støv og skitt. I et renholdsforsøk utført av VTI i 2016, fant man at det samler seg mest støv i kanten mellom vegbanen og banketten (Vegdirektoratet 2016b). Derfor er det interessant å se på støvmengde i dette området, illustrert i figur 4.4. Dette bildet er tatt under tunnelvask, men før vegbanen har blitt vasket.

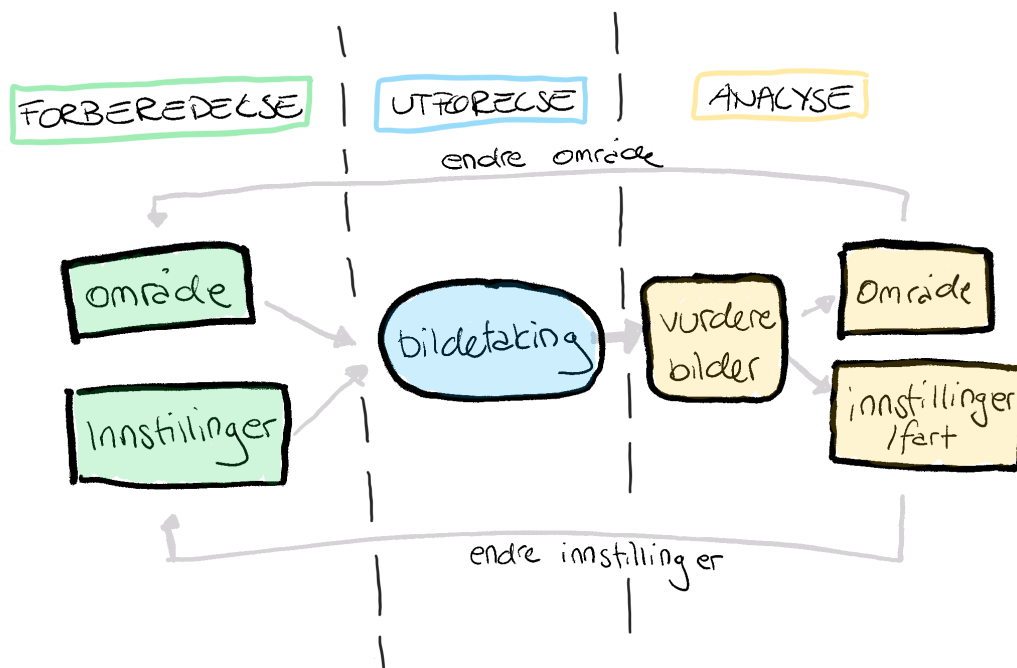
Figur 4.6: Flytskjema for gjennomføring av forsøk

Forsøksstrukturen presentert i figur 4.6 beskriver rundene med forberedelse, utføring og analyse som er gjennomført i hvert forsøk. Før gjennomkjøring har det blitt gjort forberedelse i form av valg av kamerainnstilling, og eventuelt hvilket område det skal fokuseres på i bildetakingen. Deretter har det blitt foretatt en gjennomkjøring i ett av tunnellopene, før det har blitt foretatt en vurdering av bildene tatt i gjennomkjøringen. Etter denne vurderingen er gjennomført har det blitt gjort eventuelle endringer på kamerainnstillinger eller område, som forberedelse til neste runde med bildetaking.

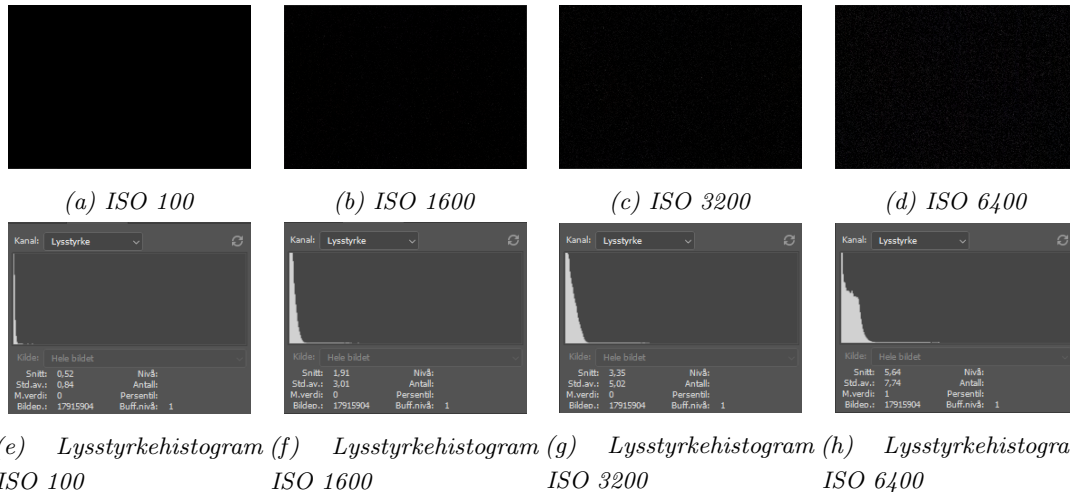
Figur 5.1: Over: bildene tatt med ISO-verdiene brukt i forsøkene, lukkertid 1/100, blender f/5. Under: tilhørende lysstyrkehistogram

Resultat fra initielle forsøk for å avdekke støy ved ulike ISO-verdier på kameraet benyttet i forsøkene vises i figur 5.1. Her viser figur 5.1a, 5.1b, 5.1c og 5.1d bilder tatt med lokket på linsa, videre er disse bildene analysert i Photoshop for å se lyshistogrammene til de forskjellige ISO-verdiene. I figur 5.1e, 5.1f, 5.1g og 5.1h ser vi lysstyrkehistogrammene, og det kan tydelig vises at bilder tatt ved ISO 6400 har en mye større andel piksler med verdier over 0 enn bilder tatt med lavere ISO-verdier.

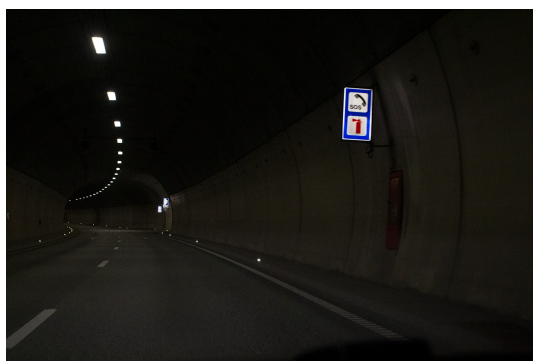
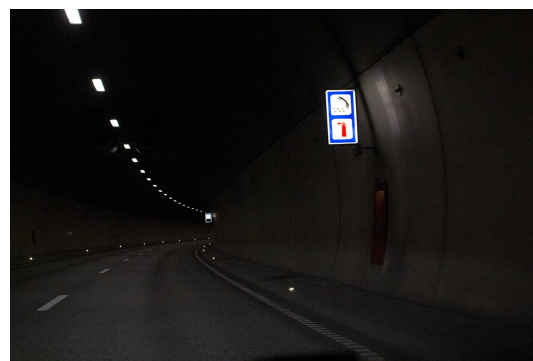
(a) Bilde med ISO 3200

(b) Bilde med ISO 6400

Figur 5.3: Bilder fra forsøk 5 med blender f/5, lukkertid 1/160 og hastighet 50 km/t, om natten figur 5.3a ISO 3200 i vestgående løp og figur 5.3b ISO 6400 i østgående løp

I figur 5.3 er det presentert en sammenligning av to bilder med nesten helt like innstillinger, men to forskjellige ISO-verdier. Figur 5.3a viser et bilde med ISO 3200 og figur 5.3b viser et bilde med ISO 6400. De andre parameterene er blender f/5, lukkertid 1/160 og hastighet 50 km/t. Bildene er tatt med få minutters mellomrom, i forskjellige løp. Figur 5.3a kl. 02:23 i vestgående løp og figur 5.3b kl. 02:28 i østgående løp.

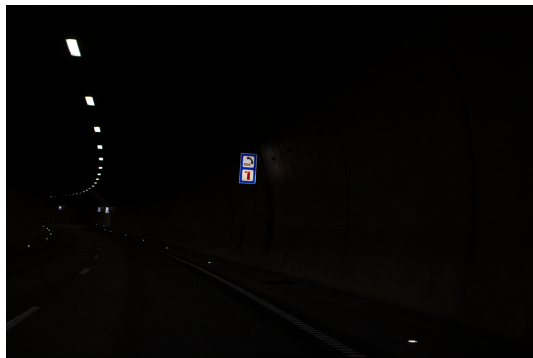
(a) ISO 1600

(b) Lysstyrkehistogram av bilde i figur 5.5a

Figur 5.5: Bilde med tilhørende lysstyrkehistogram. ISO 1600, blender  $f/5$ , lukkertid  $1/250$ , hastighet 60 km/t, vestgående løp tatt på dagtid

I figur 5.5 ser vi et bilde tatt med samme blenderåpning som i figur 5.4, men en lavere ISO-verdi, 1600, og en kortere lukkertid  $1/250$  sekund. I figur 5.1b ser man verdiene i lysstyrkehistogrammet er svært lave, lavere enn i figur 5.4.

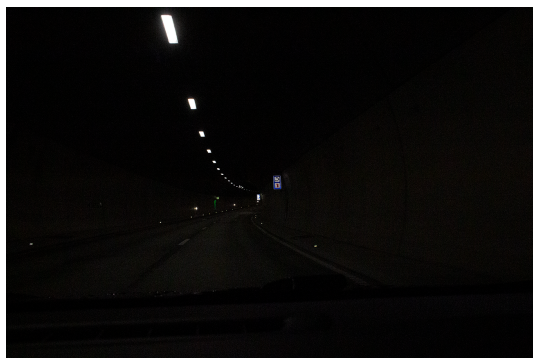
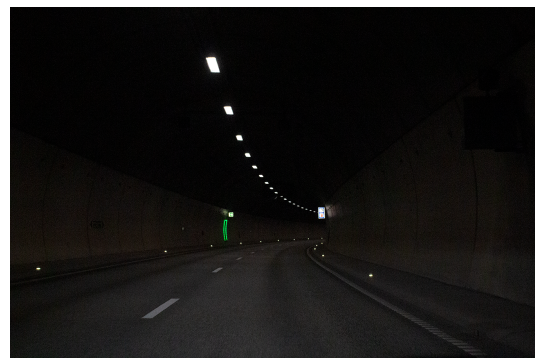
(a) Blenderåpning  $f/10$

(b) Blenderåpning  $f/5$

Figur 5.6: Bilder med følgende innstillinger: ISO 6400, figur 5.6a lukkertid  $1/160$ , hastighet 50 km/t blender  $f/5$ , figur 5.6b lukkertid  $1/200$ , hastighet 30 km/t, blender  $f/10$

Bildene i figur 5.6 er begge tatt på natten med ISO 6400. Lukkertid og hastighet er ikke lik, men  $1/200$  i 30 km/t i østgående løp for figur 5.6a og  $1/160$  i 50 km/t i vestgående løp for figur 5.6b.

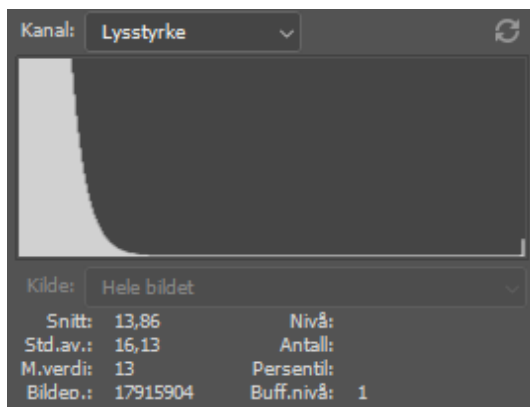
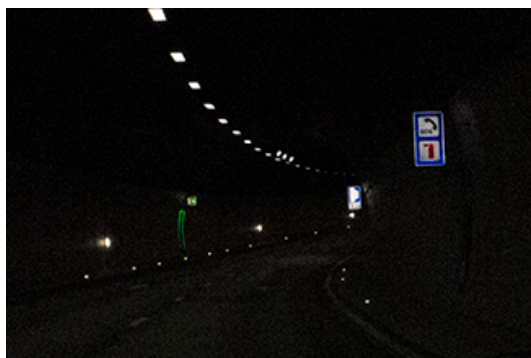
(a) Lysstyrkehistogram til figur 5.6a

(b) Lysstyrkehistogram til figur 5.6b

(c) Utsnitt av bakgrunn fra figur 5.6a

(d) Utsnitt av bakgrunn fra figur 5.6b

Figur 5.7: Lysstyrkehistogram og utsnitt av bakgrunn fra figur 5.6

For å se på dybdeskarpheten i bildet, er det tatt et utsnitt av område lengre bak i bildet, vist i figur 5.7. Figur 5.6b som har større blenderåpning skal i teorien ha en mer uklar bakgrunn enn figur 5.6a, som har en mindre åpning. I figur 5.7c kan man se at nødutgangskiltet til venstre i bildet er mer tydelig enn tilsvarende nødutgangsskilt på figur 5.7d, selv om det er lenger bak.

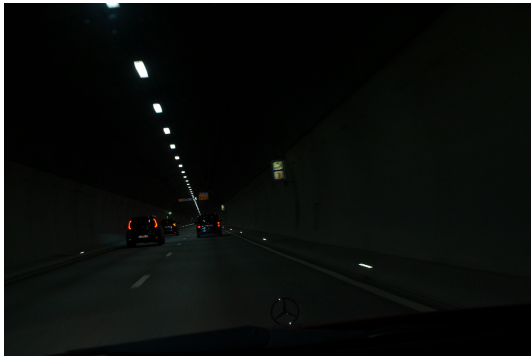
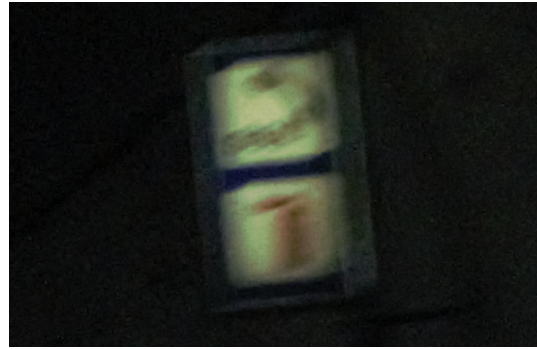
(a) Lukkertid 1/25 sek

(b) Utsnitt nødstasjonsskilt i figur 5.8a

Figur 5.8: Bilder fra forsøk 1 med ISO 1600, blender f/11 og lukkertid 1/25, hastighet 70 km/t i østgående løp tatt på dagtid

Ut i fra figur 5.8, 5.9 og 5.10 kan det anbefales en lukkertid på godt rundt 1/200, som ga klare områder i bildet i den hastigheten bildet ble tatt i.

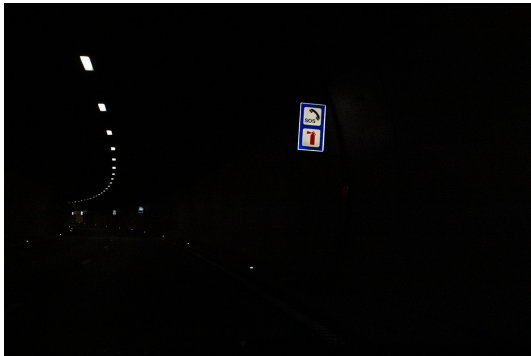
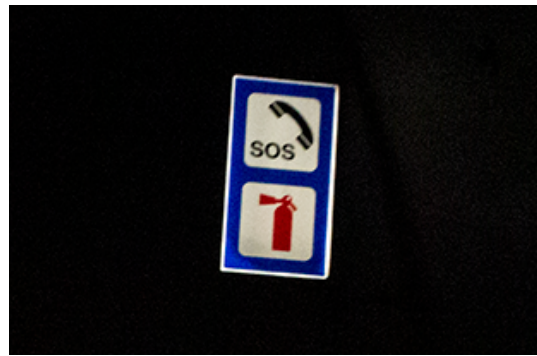
(a) Bilde med lukkertid 1/200

(b) Utsnitt av nødstasjonsskilt i figur 5.9

Figur 5.9: Bilde fra forsøk 10 og utsnitt av skilt med følgende parametre: ISO 6400, blender f/8, lukkertid 1/200, hastighet 40 km/t, tatt om natten i østgående løp

Figur 5.9 viser et bilde tatt med lukkertid  $1/200$  sekund. Skiltet i figur 5.9b fremstår mye klarere enn tilsvarende utsnitt i figur 5.8b.

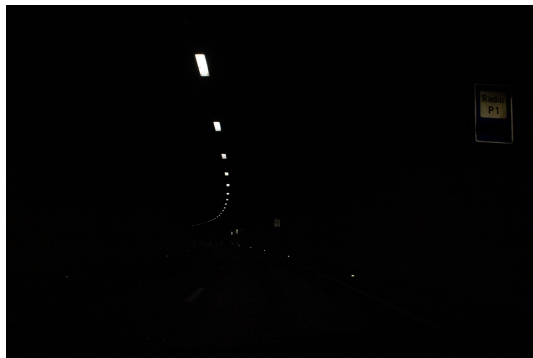
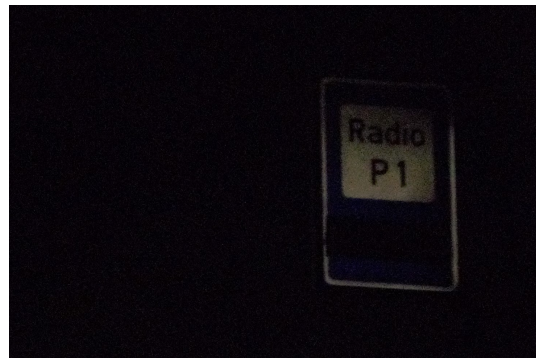
(a) Lukkertid 1/500 sekund

(b) Utsnitt av skilt

Figur 5.10: Bilde fra forsøk 3 med ISO 6400, blender f/10, lukkertid 1/500 og hastighet 30 km/t

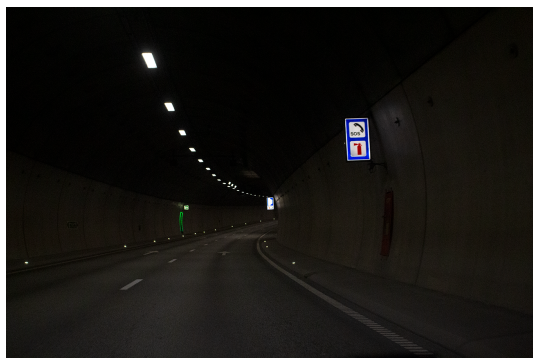
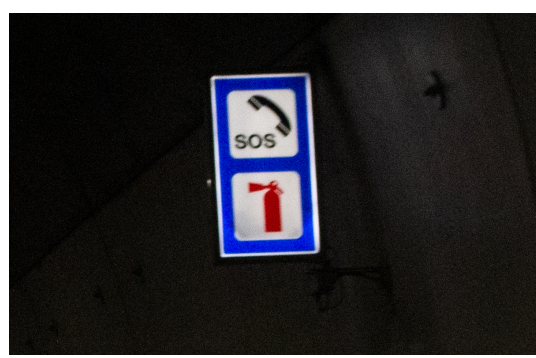
(a) Hastighet 40 km/t

(b) Utsnitt

Figur 5.11: ISO 3200, blender f/5, lukkertid 1/160, på natten i østgående løp, 40 km/t

Lav lukkertid gjør at man kan benytte høyere hastighet. I forsøkene er det benyttet hastigheter på opp til 70 km/t. For å sammenligne hastighet er det valgt tre bilder med like innstillinger tatt i forskjellig hastighet. Figur 5.11, 5.12 og 5.13 viser bilder tatt med ISO 3200, blender f/5 og lukkertid 1/160 i 40, 50 og 60 km/t. Bildene er tatt i østgående løp på nattestid i forsøk 5.

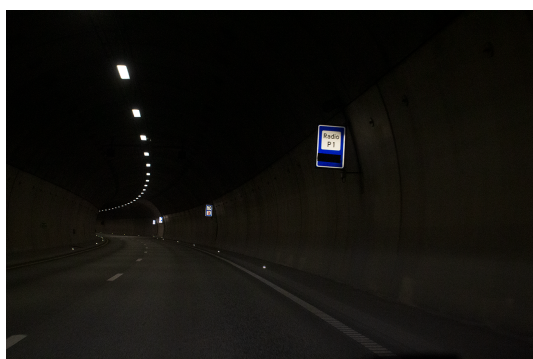
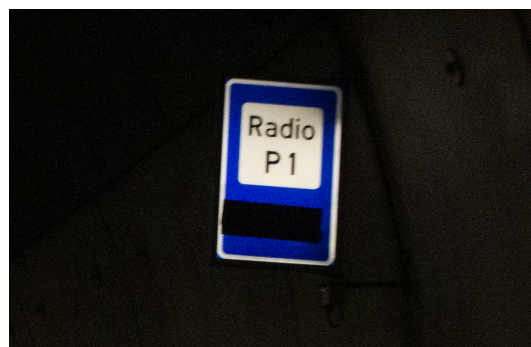
(a) Hastighet 50 km/t

(b) Utsnitt

Figur 5.12: ISO 3200, blender f/5, lukkertid 1/160, på natten i østgående løp, 50 km/t

Ved å sammenligne figur 5.11 og 5.12 ser man ingen tydelig forskjell i klarheten på skiltet i utsnittet.

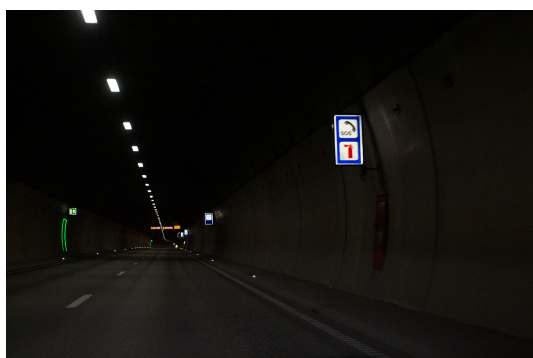
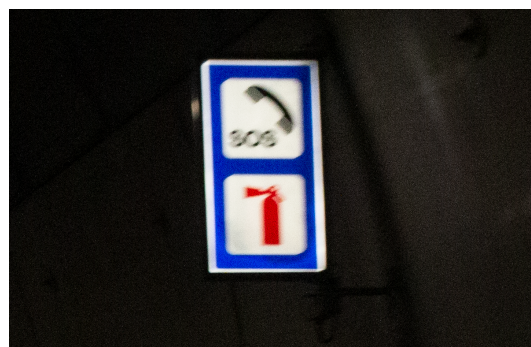
(a) Hastighet 60 km/t

(b) Utsnitt

Figur 5.13: ISO 3200, blender f/5, lukkertid 1/160, på natten i østgående løp, 60 km/t

Ved å sammenligne utsnittene, figur 5.11b, 5.12b og 5.13b kan man se at ved lukkertid 1/160 sekund blir ikke det analyserte området like klart i 60 km/t som i de andre. Dette tyder på at ved benyttning av lukkertid 1/160 sekund er 50 km/t en øvre grense for hastighet.

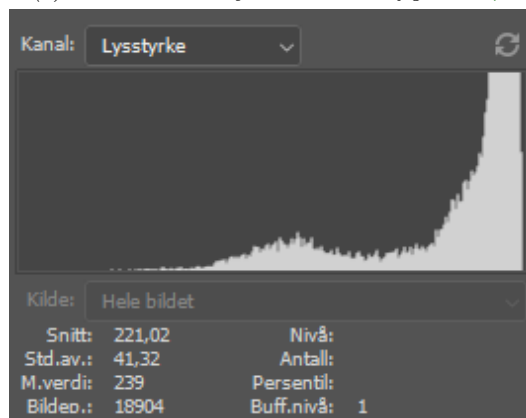
(a) Utsnitt av analysert område i figur 5.14b

(b) Utsnitt av analysert område i figur 5.14b

(c) Lysstyrkehistogram av utsnitt i figur 5.15a

(d) Lysstyrkehistogram av utsnitt i figur 5.15b

Figur 5.15: Utsnitt og lysstyrkehistogram fra figur 5.14

I figur 5.15 ser man at gjennomsnittsverdien til lysarmaturet på bildet tatt 1 dag etter vask er høyere enn gjennomsnittsverdien til lysarmaturet på bildet tatt 6 uker etter vask.

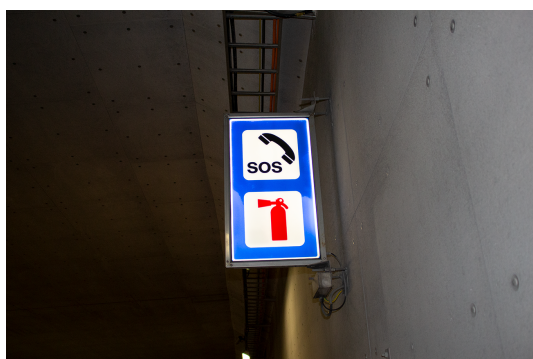
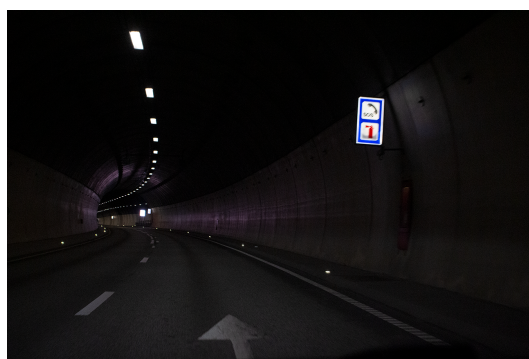
(a) Bilde av skilt 600.21

(b) Tunnelhvelving med lyspåvirkning

Figur 5.16: Innvendig belyste skilt i Strindehimstunnelen

Det har i forsøkene blitt fokusert på ta bilder av innvendig belyste skilt. Figur 5.16a viser hvordan skilt 600.21 nødsstasjon er utformet i Strindheimtunnelen. Skiltet i figur 5.16a er konstant belyst, og tilsvarende skilt er lett identifiserbare, på bilder som man kan se i figur 5.18. Skiltene i Strindheimtunnelen blir vasket for hånd med såpe, børste og spylt ved hel- og halvvaske. Figur 5.16b viser at skilt også kan bidra til ekstra belysning på tunnelhvelvingen, som de fullgrafiske skiltene i Strindheimtunnelen.

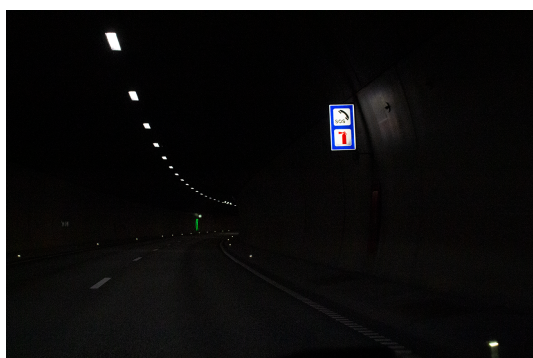
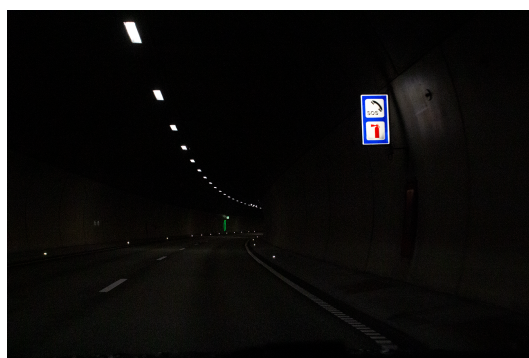
(a) Bilde tatt to uker etter vask

(b) Bilde tatt seks uker etter vask

Figur 5.17: Bilder med følgende innstillinger: ISO 6400, blender  $f/6.3$ , lukkertid  $1/200$ , 50 km/t, nattetid, vestgående løp

Figur 5.17 viser bilder tatt 2 og 6 uker etter vask, med helt like innstillinger, ISO 6400, blender  $f/6.3$ , lukkertid  $1/200$  i 50 km/t på nattetid i vestgående løp, på samme sted i tunnelen.

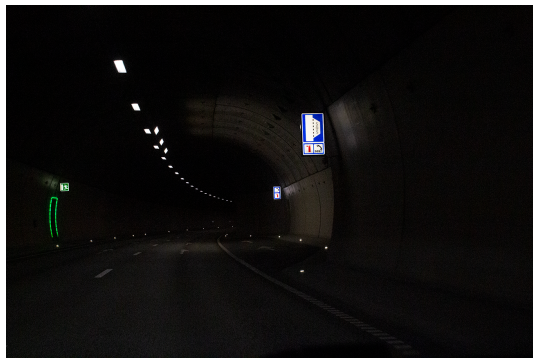
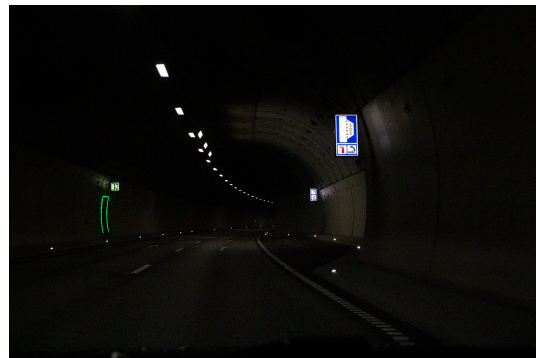
(a) 2 uker etter vask

(b) 6 uker etter vask,

I figur 5.19 ser man to bilder tatt nesten samme sted, med samme innstillinger, på natten, to og seks uker etter vask.

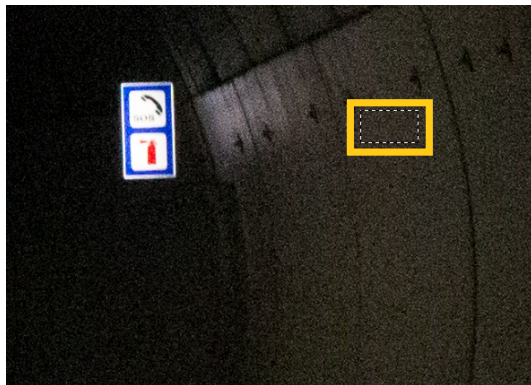
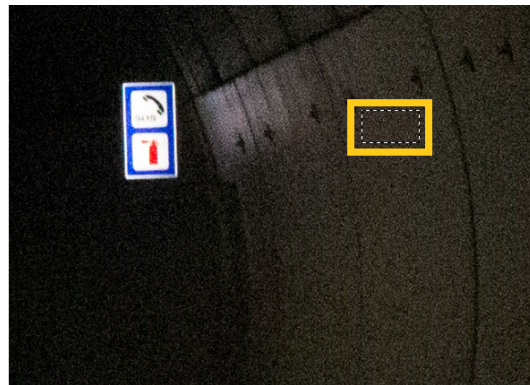
(a) 2 uker etter vask, valgt område

(b) 6 uker etter vask, valgt område

(c) Lysstyrkehistogram for område fra figur 5.20a

(d) Lysstyrkehistogram for område fra figur 5.20b

Figur 5.20: Utsnitt og lysstyrkehistogram av figur 5.20

For å sammenligne bildene i figur 5.19 velges det et område. Området er like mange piksler, 70 \* 40 på begge bildene, og plassert så likt som mulig, dette er vist i figur 5.20a og 5.20b, der den oransje firkanten indikerer det aktuelle området. Deretter sammenlignes lysstyrkehistogrammene som vist i figur 5.20c og 5.20d.

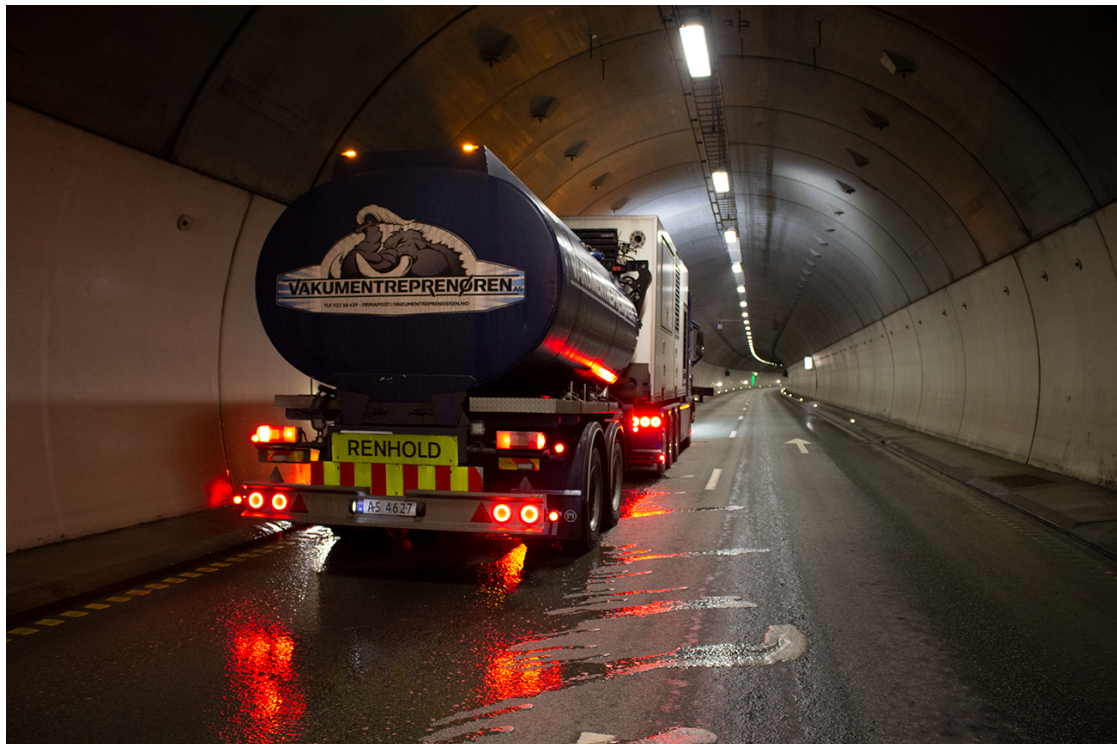
*Figur 6.1: Strindheimtunnelen under vask i mai 2020*
