Masteroppgave

Kartlegging av støv- og fibereksposering i den norske byggebransjen

En studie om effekten av rengjøringstiltak og
vurdering av eksponeringsnivå ved oppføring av
nybygg

Master i Helse, miljø og sikkerhet

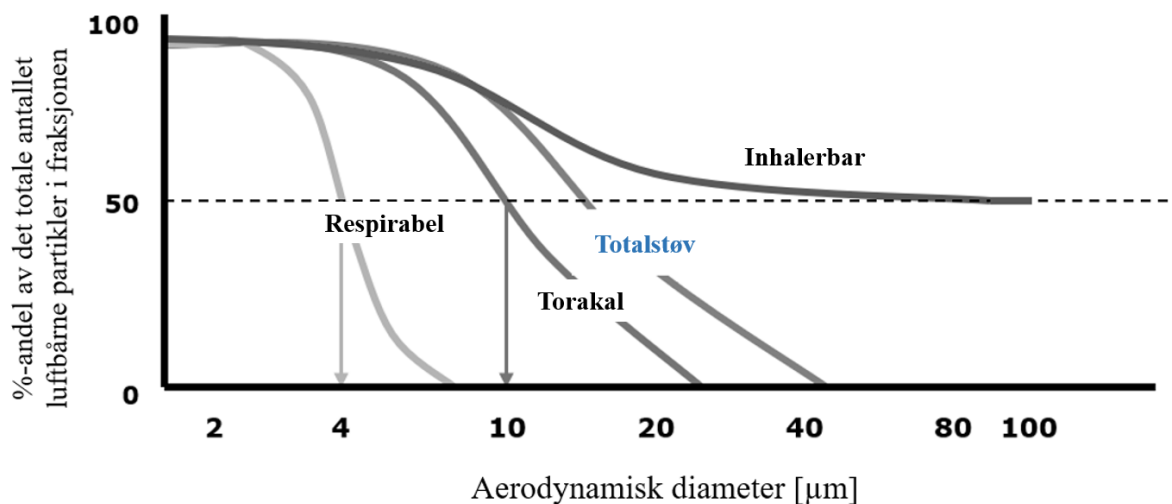
Fraksjonene beskrevet over er illustrert i figur 3.2. Fraksjonene er gitt som S-kurver, og det er derfor ikke et lineært forhold mellom den luftbårne partikkelens aerodynamiske diameter og dens prosentandel i fraksjonen. Videre må det påpekes at det ikke er et skarpt skille mellom de ulike fraksjonene, derfor defineres også 50% cut-off. At fraksjonene har en 50% cut-off vil si at 50% av det totale antallet luftbårne partikler ved den gitte aerodynamiske diameteren avsettes i den delen av respirasjonssystemet som er definert av fraksjonen. For eksempel, ved respirabel fraksjon går 50% av partiklene ved $4 \text{ } \mu\text{m}$ helt ned i bronkiolene og alveolene (Standard Norge, 2019). I figuren vises det også tydelig hvor 50% cut-off for hver fraksjon er. Dette synliggjøres ved en stiplet linje.

Figur 3.2: Partikkelfraksjoner i arbeidsmiljøssammenheng. Tilpasset fra Eduard (2018).

I figuren over er fraksjonen totalstøv inkludert. Før CEN definerte de helserelevante partikkelfraksjonene var det vanlig å måle det som blir kalt totalstøv. Metoden ble tatt i bruk på 70-tallet og er en målefraksjon hvor en bestemt type kassett og en bestemt luftgjennomstrømningshastighet (flow) på pumpen benyttes. Da den ble tatt i bruk var oppfatningen at den samlet opp alle partikler i luften uansett hvilken aerodynamisk diameter partiklene hadde. Det har senere vist seg at det ikke stemmer. Som illustrert i figur 3.2, blir ikke alt fra den inhalerbare fraksjonen inkludert i totalstøvfaksjonen (Eduard, 2018). Denne prøvetakingsmetoden er fortsatt i bruk, og flere av Arbeidstilsynets grenseverdier er derfor oppgitt i denne fraksjonen (Forskrift om tiltaks- og grenseverdier, 2013). Mer om grenseverdier beskrives i delkapittel 3.3.1.

Som vist i figur 3.2 inneholder totalstøvfraksjonen den respirable fraksjonen. Den respirable fraksjonen er den fraksjonen som kan gi størst helseskade ettersom støvpartiklene kan gå helt ned i bronkiolene og alveolene (Svendsen, 2014). Her vil den kjemiske sammensetningen av støvet, altså dets potensielle toksiske egenskaper, også spille en rolle (Arbeidstilsynet, 2020b). Grenseverdien for sjenerende støv (respirabel fraksjon) er 5 mg/m^3 . Det kan diskuteres om målinger utført på respirabelt støv ville ha endret konklusjonene om eksponeringen er akseptabel eller ikke. Dette er vanskelig å vurdere ettersom det er ukjent hvilke andeler de ulike støvkomponentene utgjør i byggestøvet og hvilken aerodynamisk diameter støvpartiklene har.

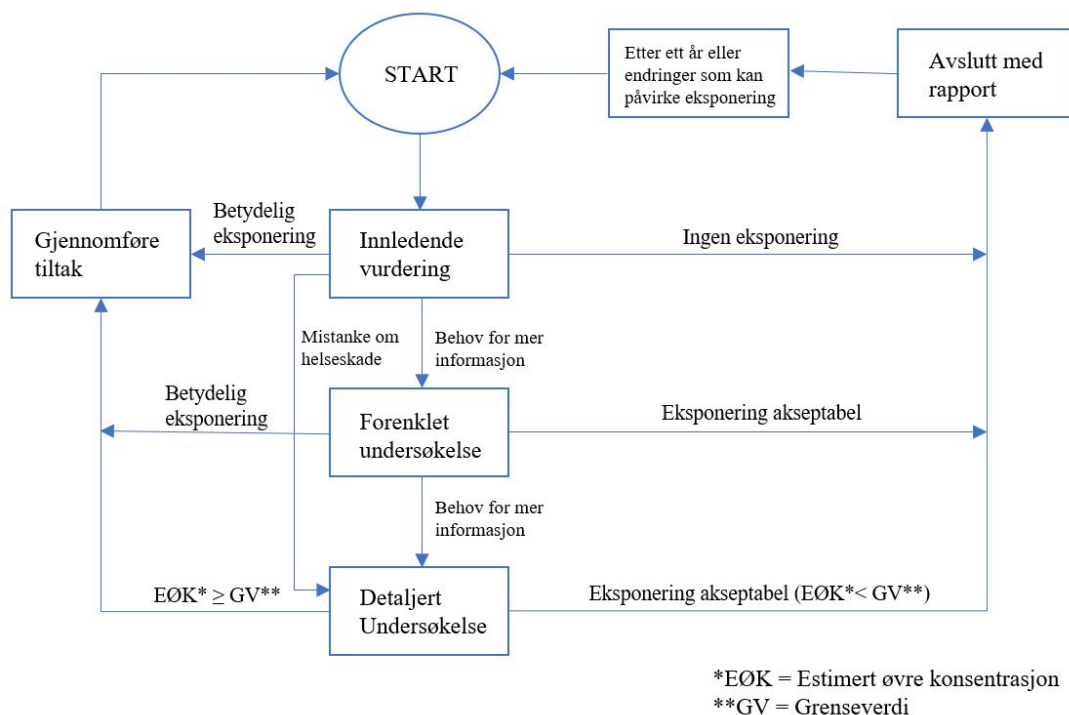
Disse tre fasene er utgangspunktet for kartleggingen av eksponeringen i denne studien, og fremgangsmåten beskrives i detalj i kapittel 4. I figur 3.3 illustreres det hvordan kartleggingen utføres og er basert på figur fra Arbeidstilsynet (2008) med oppdatert metode fra Arbeidstilsynet (2020a).

Figur 3.3: Kartlegging av eksponering i yrkeshygienisk sammenheng. Tilpasset fra Arbeidstilsynet (2008) med oppdatert metode fra Arbeidstilsynet (2020a).

Som vist i figuren er det alltid innledende vurdering som utføres først. Om det så bør gjøres en videre kartlegging med forenklet undersøkelse eller detaljert undersøkelse, avhenger av resultatet fra den innledende vurderingen. Dersom eksponeringen vurderes til å være akseptabel, avsluttes det med en rapport og ny vurdering om ett år eller ved endringer som kan påvirke eksponeringen. Mer detaljert forklaring av vurderingene som gjøres i en detaljert undersøkelse er i delkapittel 3.4.2.

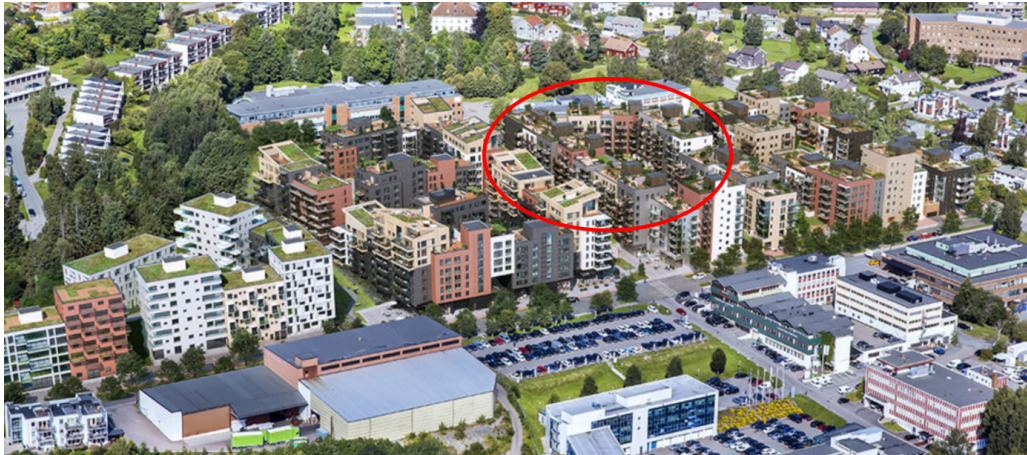
Figur 4.1: Oversiktsbilde av Frysjaparken (OBOS, u.å.).

Byggeprosjektet var utviklingen og byggingen av Frysjaparken i Oslo. Dette er et samarbeid mellom Stor-Oslo Eiendom, OBOS Nye Hjem og Veidekke. Hele Frysjaparken er prosjektert med opp mot 900 boliger, i tillegg til noe næringsvirksomhet. Figur 4.1 viser hvor stort Frysjaparken

vil være ved ferdigstillelse. Støvmålingene ble utført ved oppføring av sameie Kikut trinn 4+5, nærmere bestemt bygg C3 som er markert med en rød sirkel i figuren. Bygg C3 er en del av byggefelt C, som til sammen utgjør tre blokker (OBOS, u.å.).

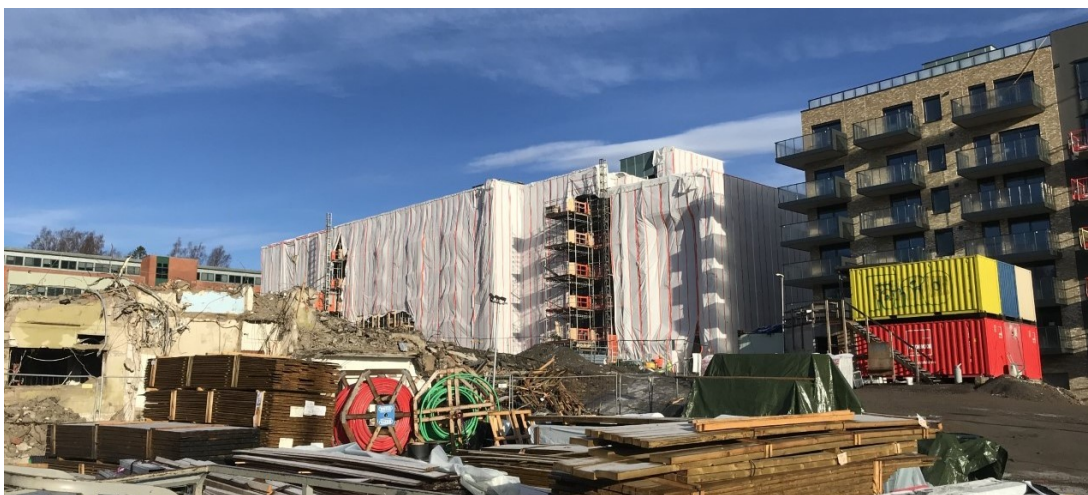
Det ble gitt omvisning på byggeplassen ved Frysjaparken av prosjektleder og yrkeshygieniker fra Veidekke. Dette ble gjort via Teams og ved hjelp av webcamera. Figur 4.2 viser byggeplassen, der det tildekkede bygget, bygg C3, er der målingene ble utført. Bygg C3 var den største av de tre blokkene som ble satt opp i dette byggetrinn. De ulike delene av bygget hadde mellom seks og åtte etasjer, og størrelsene på leilighetene varierte fra 36 til 133 m² (OBOS, u.å.).

Figur 4.2: Bygget (C3) der målingene ble utført (eget bilde).

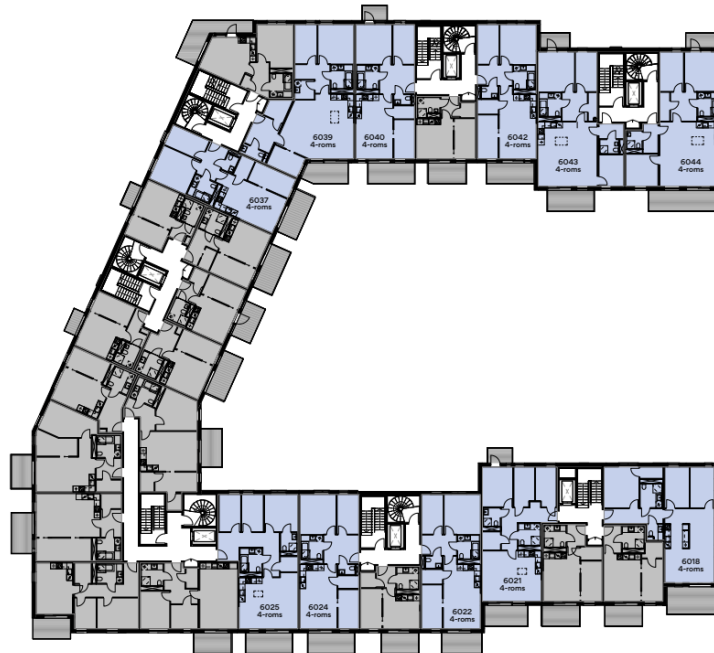
der. Figur 4.3 viser plantegning over sjette etasje i bygg C3. Etasjen består av to-, tre- og fireroms leiligheter. Leilighetene markert i blått er fireroms leiligheter. Dette var en av etasjene det skulle utføres målinger i.

Figur 4.3: Plantegning av sjette etasje i bygg C3 (OBOS, u.å.).

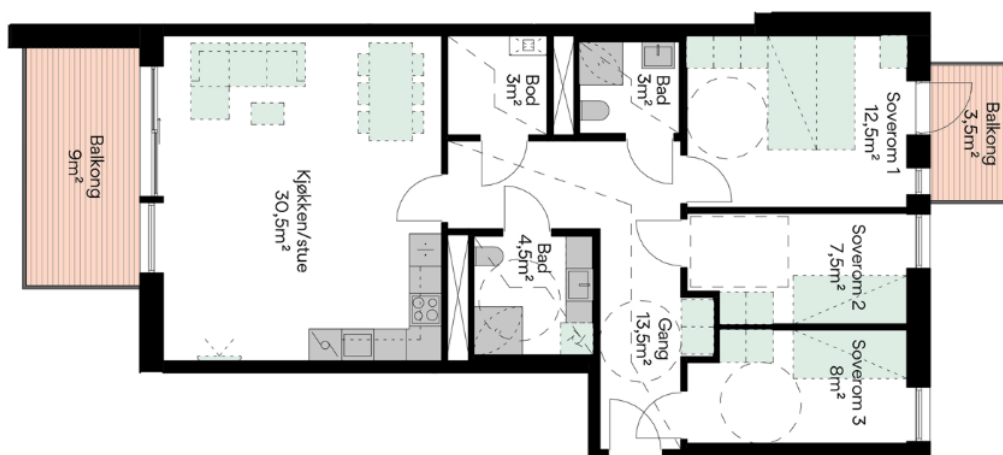
Figur 4.4 viser plantegningen til en av leilighetene i bygg C3 i sjette etasje. Denne leiligheten er trukket frem som eksempel for å se størrelsene på rommene som ble bygget og som tømmerne arbeidet i. Plantegningen viser at rommene i disse leilighetene varierte fra 3 m² til 30 m². Grunnen for å vise denne plantegningen er at romstørrelsene kan påvirke konsentrasjonen av støvpartikler som samler seg i luften der arbeidet utføres. For eksempel hadde ikke bodene vinduer, som betyr at arbeiderne ikke hadde muligheten til å åpne et vindu for gjennomtrekk ved høy støveksponering, mens dette ville være mulig andre steder.

Figur 4.4: Plantegning av leilighet 6021 i bygg C3 (OBOS, u.å.).

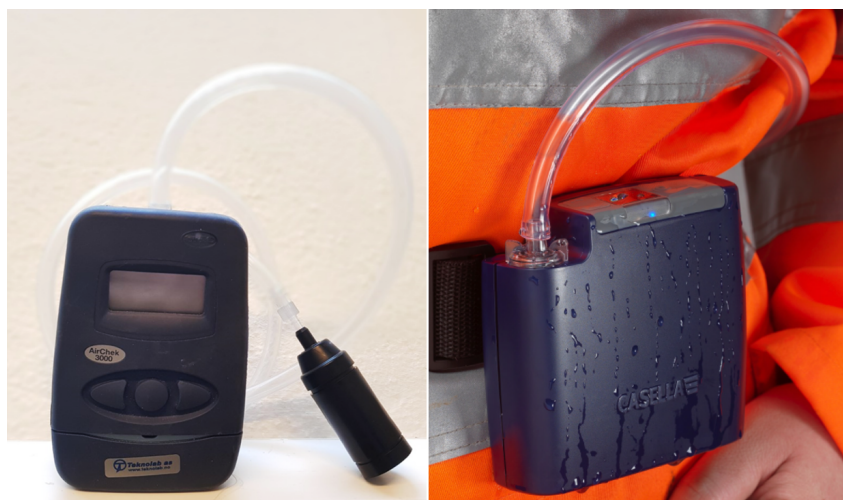
En viktig del av den detaljerte undersøkelsen var å finne ut hvordan eksponeringen best kunne kartlegges. Det ble valgt å utføre personbårne målinger siden dette måler den faktiske eksponeringen til arbeideren, samtidig som støveksponeringen var ikke-homogen i måleområdet. Ved personbårne målinger var nødvendig måleutstyr filterkassett, slange og pumpe. Det ble benyttet to forskjellige pumper, Casella Apex2 (Pro) (t.h.) og SKC Air Chek 3000 Pump (t.v.) (Casella, 2017; SKC, 2020). Til sammen var det syv tilgjengelige pumper, tre av førstnevnte og fire av den andre. Samme metode ble brukt for både totalstøv og fiber. Figur 4.5 viser de benyttede pumpene og hvordan pumpen, slangen og kassetten ble festet sammen.

Figur 4.5: Benyttede pumper (eget bilde; SHP Directory (u.å.)).

Filterkassetten hadde en inlet og en outlet, og ble koblet til pumpen med en slange. Gjennom inlet ble luften med støvet trukket inn, og avsatt på filteret i kassetten. Pumpen skulle ha en flow på 2,0 l/min, og for å kontrollere flow ble det brukt et rotameter.

Kassetten ble bestilt fra SINTEF Norlab og var av typen 25 mm standard kassett. Kassetten er anti-statiske for å unngå at partiklene avsettes på selve plastkassetten. Filtrene var av typen polykarbonat-filter for fiberkassetten og mixed cellulose ester-filter for totalstøvkassetten, begge med en porestørrelse på 0,8 µm (SKC, u.å.). Medfølgende totalstøvkassetten var det også et visst antall blindfiltre. Disse blindfiltrene var med gjennom hele måleperioden, for å bli eksponert for den samme temperaturen og luftfuktigheten som de faktiske prøvekassetten. Dette ble gjort for å kvalitetssikre målingene som ble tatt.

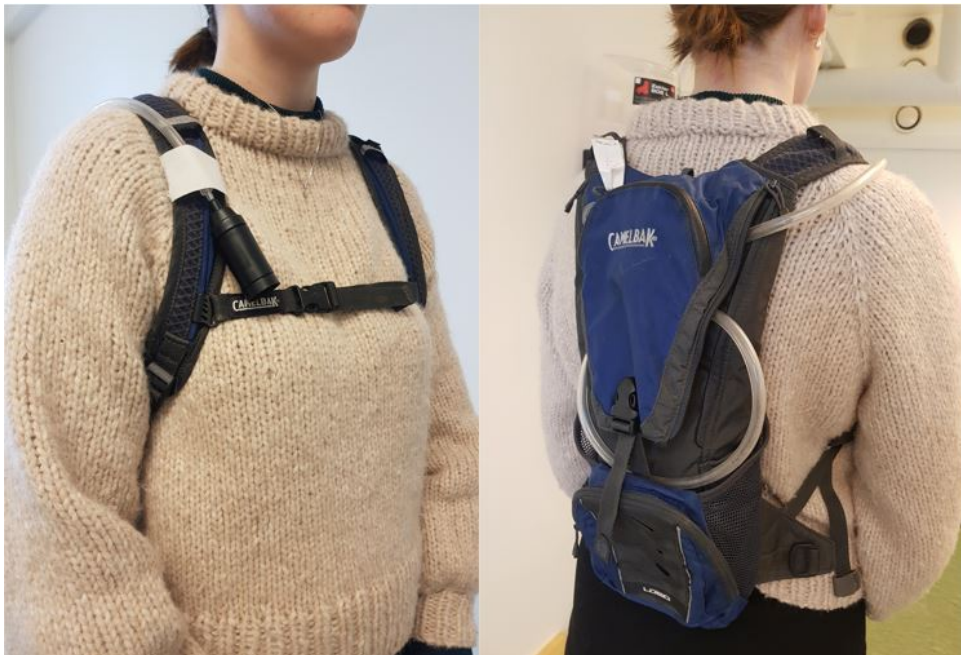
Tømrerne fikk tildelt en sekk med pumpe, slange og filterkassett. Hvordan sekken ble påmontert arbeideren, er vist i figur 4.6. Kassetten ble festet på sekken i nærheten av pustesonen, som Arbeidstilsynets retningslinjer beskriver, og pumpen ble lagt i sekken. Isolatørene kunne ha opptil to pumper i sekken, hvor den ene pumpen var festet til en fiberkassett og den andre til en totalstøvkassett, en på hver side av sekken. En fiberkassett er helt lik en totalstøvkassett, bare at lokket på inlet-siden er tatt av.

Figur 4.6: Illustrasjon av påmontert personbåren måleutstyr (eget bilde).

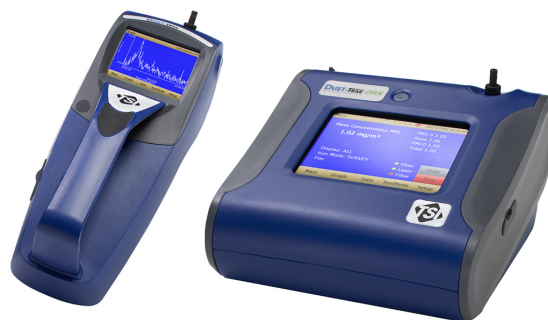
Selv om det var personbårne måleutstyr som ble mest brukt, ble det også benyttet to direktevisende måleinstrumenter. En DustTrak DRX Aerosol Monitor 8533 ble benyttet for de stasjonære målingene, og en DustTrak DRX Aerosol Monitor 8534 for de mobile målingene. Figur 4.7 viser måleinstrumentene. Den stasjonære måleren ble plassert i rom hvor tømrerne arbeidet over lengre perioder. For eksempel ble den en dag plassert i nærheten av stålarbeiderne, mens den neste dag ble plassert nær isolatørene. Det andre måleinstrumentet var mer mobilt fordi det var mindre og lettere. Det gjorde det enklere å ta målinger sammenhengende gjennom etasjene og det var mulig å komme nærmere arbeidsoppgavene arbeiderne utførte. Målingene fra dette instrumentet var derfor over en kortere tidsperiode, og det var mer fokus på å måle deler av arbeidsoppgaver.

Figur 4.7: Mobilt (t.v.) og stasjonært (t.h.) måleinstrument som ble benyttet (TSI, 2021).

Resultatene fra direktemålingene ble ikke en del av hovedresultatet i denne studien, og ble heller brukt for å støtte opp under observasjonene som ble gjort. Dette var fordi målingene ikke nødvendigvis representerte hele arbeidsoppgaven, og måtte derfor settes sammen med det som ble observert. Måleverdiene kunne heller ikke sammenlignes med verdiene fra de personbårne målingene ettersom de ikke representerte arbeidstakernes eksponering i like stor grad. De var heller ikke kalibrert for samme flow.

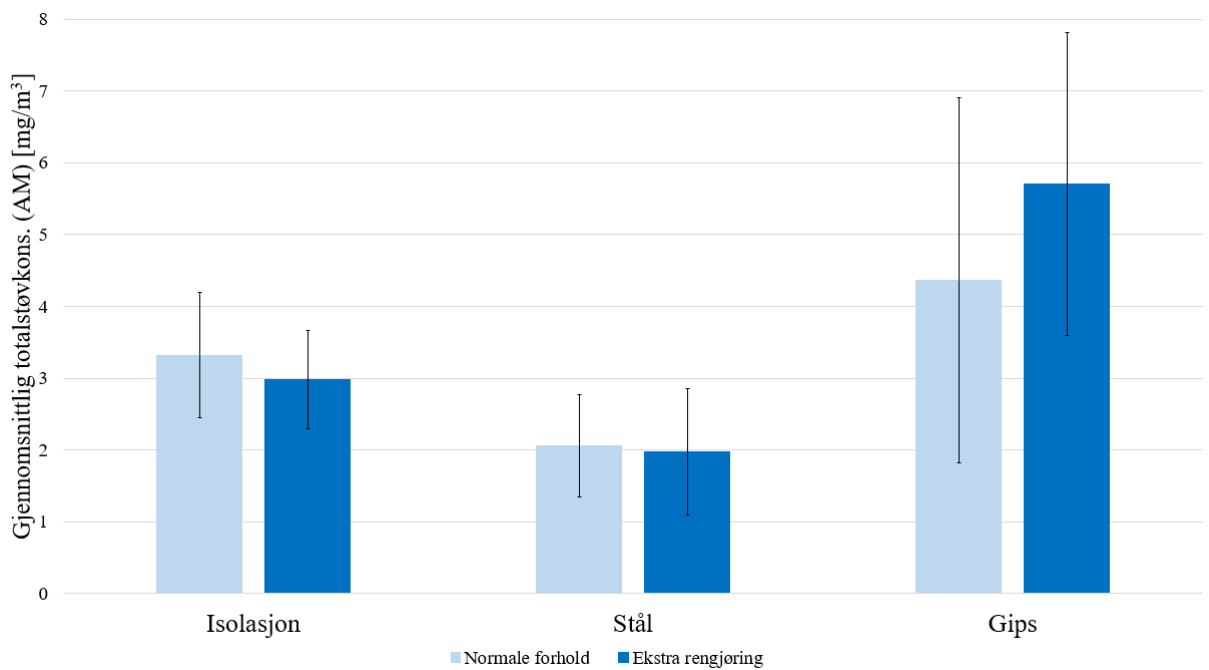
En visuell måte å presentere resultatene på er vist i figur 5.2. Figuren viser den gjennomsnittlige støvkonsentrasjonen (AM), i tillegg til tilhørende standardavvik som viser spredningen i måledataene. De lyseblå stolpene er for normale forhold og de mørkeblå stolpene er etter ekstra rengjøring.

Figur 5.2: Den gjennomsnittlige totalstøvkonsentrasjonen (AM) og standardavvik, under normale forhold og etter rengjøring, for arbeidsoppgavene isolasjon, stål og gips.

- **Isolasjon:** Det er litt variasjon i målingene mellom de to ukene. Fra normale forhold (AM=3,32) til ekstra rengjøring (AM=2,98) har den gjennomsnittlige konsentrasjonen sunket med 10%. Standardavviket er noe større for uken med normale forhold (SD=0,87) enn for uken med ekstra rengjøring (SD=0,68).

- **Stål:** Denne arbeidsoppgavene har de laveste målte verdiene. De gjennomsnittlige verdiene for de to ukene er omtrent like. Fra normale forhold (AM=2,06) til ekstra rengjøring (AM=1,98) har den gjennomsnittlige konsentrasjonen sunket med kun 4%. Standardavviket er litt større for etter ekstra rengjøring (SD=0,88) sammenlignet med normale forhold (SD=0,71).

- **Gips:** Denne arbeidsoppgaven har de høyeste målte verdiene, men også størst variasjon i målingene. Fra normale forhold (AM=4,36) til ekstra rengjøring (AM=5,07) har konsentrasjonen økt med 31%. Standardavviket er høyere enn for de andre arbeidsoppgavene (SD=2,54; SD=2,11). Det tilsier at usikkerheten for disse målingene er større enn for isolasjon og stål.

I figurene 5.2 og 5.3 illustreres resultatene grafisk. T-testingen gav ingen statistisk signifikans, og dette bekreftes også av den grafiske fremstillingen ved at aritmetisk gjennomsnitt og standardavvik for normale forhold og ekstra rengjøring overlapper i stor grad for samtlige

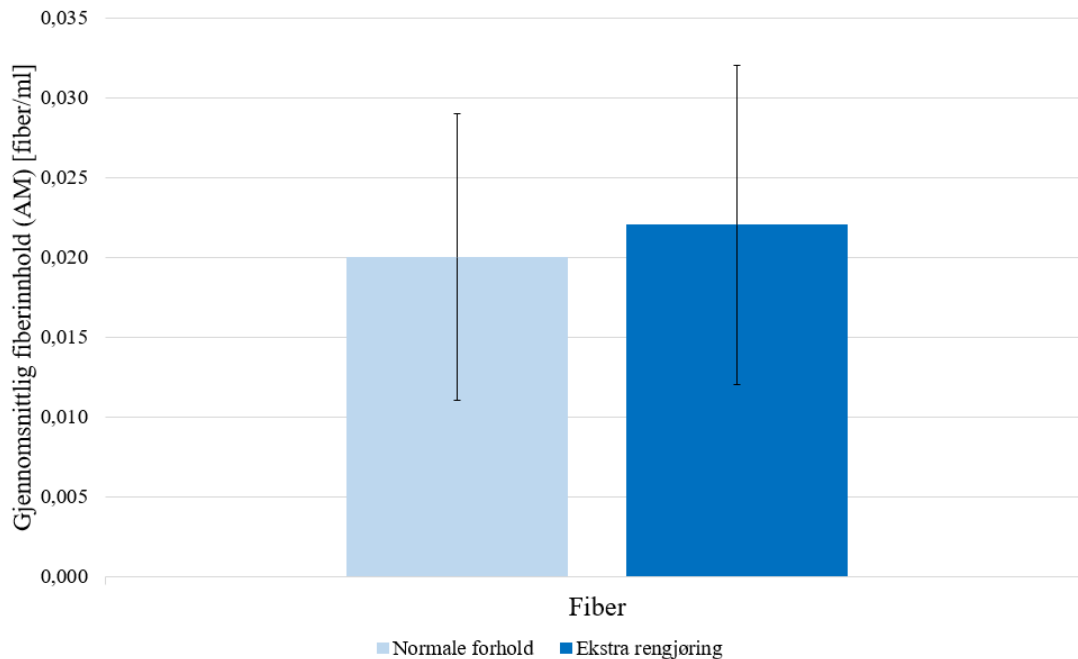
I figur 5.3 presenteres resultatene visuelt med det gjennomsnittlige fiberinnholdet (AM) og det tilhørende standardavvik. Den lyseblå stolpen viser for normale forhold, og den mørkeblå for etter ekstra rengjøring.

Figur 5.3: Det gjennomsnittlige fiberinnholdet (AM) og standardavvik, under normale forhold og etter rengjøring.

Det gjennomsnittlige fiberinnholdet for arbeidsoppgaven isolasjon har en økning på 10% fra normale forhold (AM=0,020) til uken med ekstra rengjøringstiltak (AM=0,022). Standardavviket er omtrent like stort for begge ukene (SD=0,009; SD=0,010), som vil si at spredningen i målingene er tilnærmet lik.

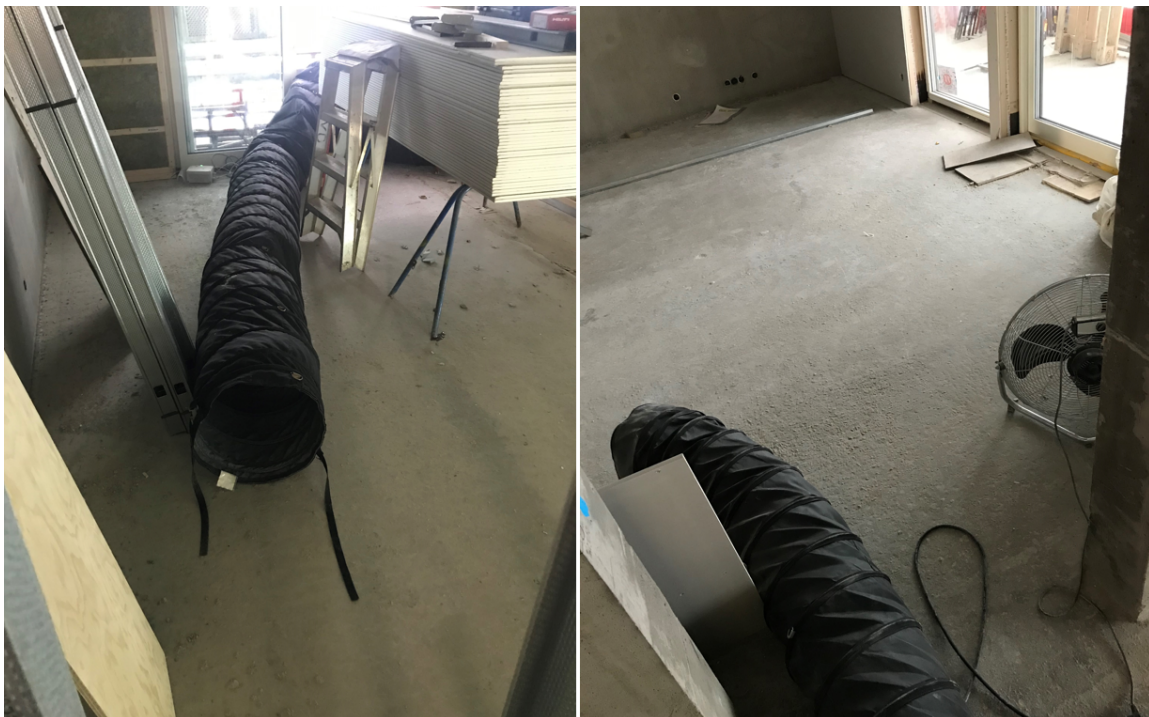
Det ble ikke observert generell ventilasjon på byggeplassen, og flere arbeidere satte opp vinduer eller verandadører når de mente det var behov for gjennomtrekk. Det var plassert ut store byggtørkere med slanger som gikk inn i rommene enkelte steder for å få en mer behagelig innetemperatur, men det var derimot problemer med å få denne varmen spredt utover. Dette var fordi det som regel var satt opp innervegger på stedene slike varmeslanger lå og det var mange små rom. Figur 6.1 viser bilder av disse varmeslangene. Videre var vifter satt utover for å fordele varmen. Disse kunne være problematiske i områder med mye støv på gulvet, og dette kunne merkes ved passering forbi viftene.

Figur 6.1: Varmeslangene for spredning av varme i bygget (eget bilde).

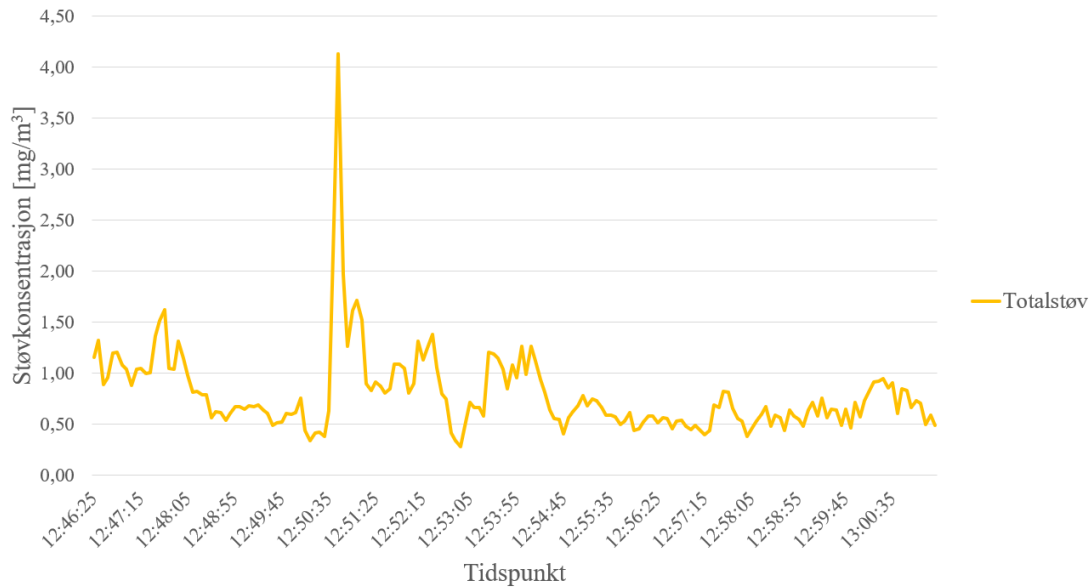
Person B isolerte ytterveggene før innervegger ble satt opp. Vinduer og verandadører var montert, men det var likevel god gjennomtrekk i disse områdene sammenlignet med der det var innervegger. Det førte gjerne til lavere temperatur og høyere fuktighet. En av dagene var det spesielt fuktig der person B skulle isolere, som førte til at han måtte arbeide et annet sted. Videre arbeidet person B som regel i områder der andre fag ikke arbeidet samtidig som ham. Det var generelt ryddig rundt ham, med kun litt isolasjonsrester på gulvet i kortere perioder før det ble ryddet unna. Direktemålingene viste lave verdier for støveksponering i området; figur 6.2 viser eksponeringen over en tidsperiode på omtrent 15 minutter der verdiene stort sett er under 2 mg/m^3 . Direktemåleren er plassert i nærheten av isolatøren som dyttet isolasjon inn i ytterveggen. Selve kuttingen av isolasjonen skjedde noen meter unna på en egen arbeidsstasjon, og var derfor ikke en direkte del av denne målingen. Det gav mest utslag på målingen når isolatøren var nærmest.

Figur 6.2: Støveksponering ved person B under isolering av yttervegger.

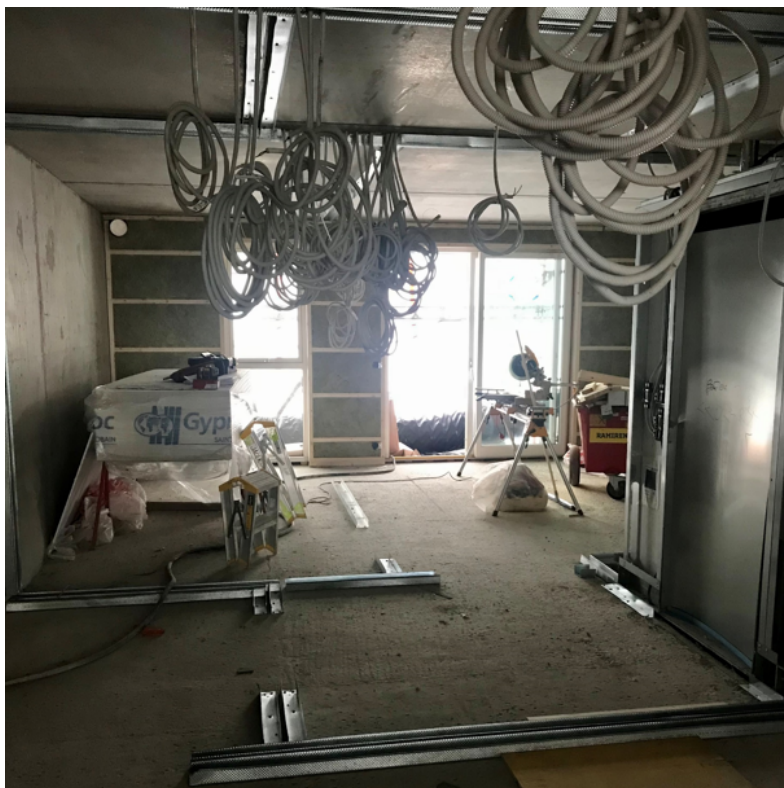
Etter isolering av yttervegger startet stålarbeiderne montering av innerveggene. De arbeidet i to arbeidslag, to og to. Det ene laget monterte topp- og bunnsviller av stål. Det ble observert at svaber ble brukt for å fjerne støv og søppel før montering av svillene. I arbeidet med monteringen ble det brukt en spikerpistol for å feste ståldelene i betongdekket. Mye av støveksposeringen kom fra denne operasjonen. Direktemålerne viste forhøyede verdier hver gang stålarbeideren brukte spikerpistolen. En av stålarbeiderne viste også hvordan han pleide å blåse bort støv for å kunne lage synlige markeringer for korrekt montering av bunnsvillene. Dette skapte en støvsky. Figur 6.4 viser et område hvor topp- og bunnsviller er montert.

Figur 6.4: Område hvor topp- og bunnsviller er montert (eget bilde).

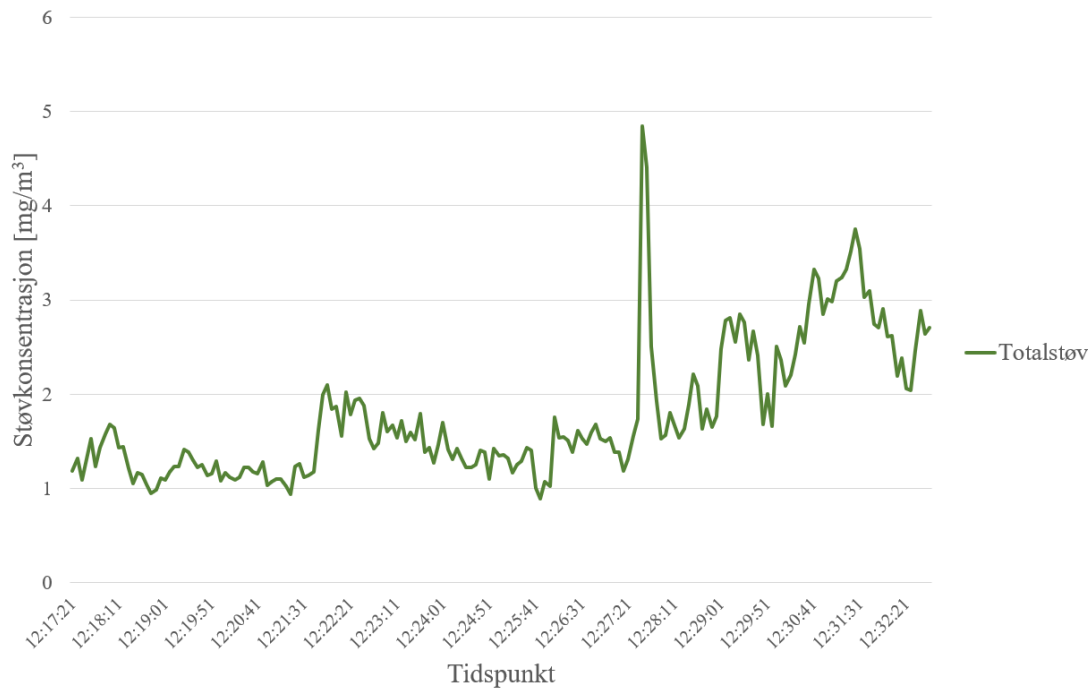
Gipsarbeidere var den største arbeidsgruppen, sammenlignet med isolatører og stålarbeidere. Arbeidet med gipsplatene bestod i å kutte til og finjustere, for så å spikre platene fast til vegger og tak. Det ble observert at for hver gang en arbeider løftet opp en plate for å snu den eller justere på hvordan den lå, virvlet det opp mye støv fra arbeidsbenken der gipsplatene lå. Figur 6.6 viser støveksposeringen ved en slik arbeidsstasjon i løpet av 15 minutter der de fleste målepunktene ligger mellom 1 mg/m^3 og 4 mg/m^3 . Kuttingen av gipsplatene skjedde omtrent tre meter fra måleren.

Figur 6.6: Støveksponering ved en av arbeidsstasjonene til gipsene.

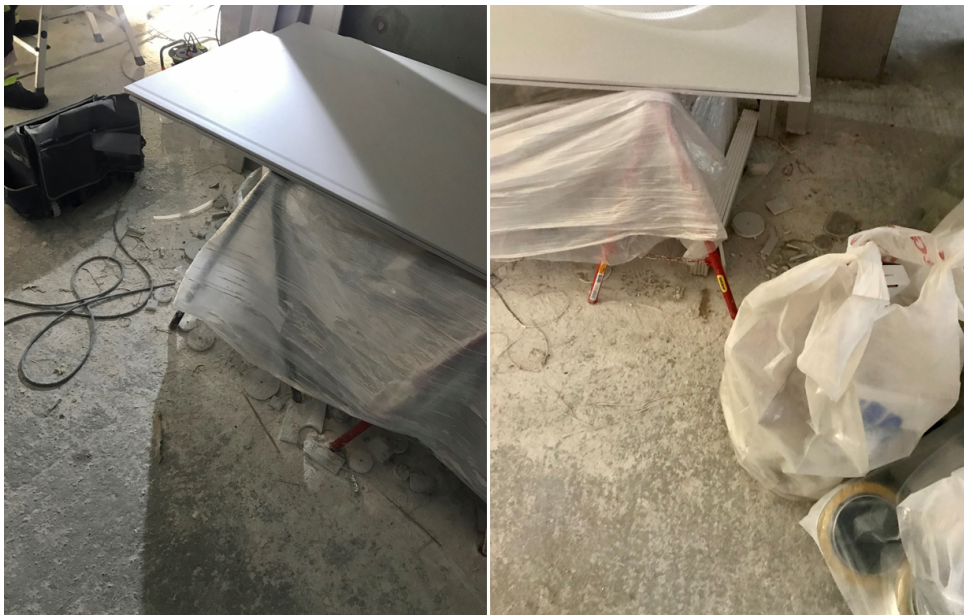
Det var mye gipsstøv og større gipsbiter på gulvet rundt disse arbeidsstasjonene, se figur 6.7. På dette bildet har det trolig blitt svabret søppel og støv under arbeidsstasjonen for å få det ut av veien. Dette ble etterhvert dratt utover igjen av andre arbeidere når de beveget seg i området.

Figur 6.7: Arbeidsstasjon med gipsing (eget bilde).

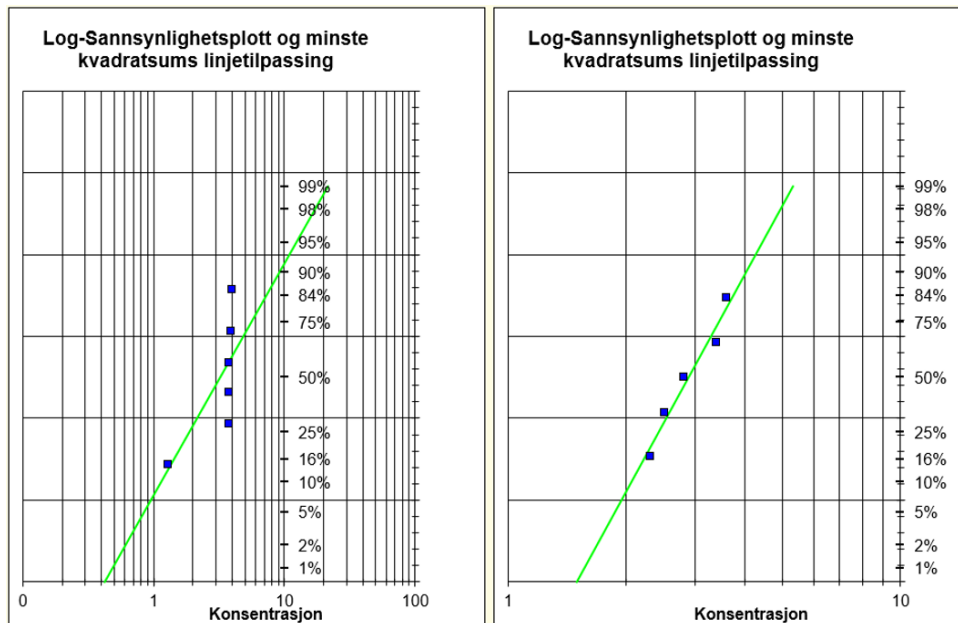
Figur E.1: Log-sannsynlighetsplott for isolasjon: normale forhold (t.v.) og etter rengjøring (t.h.)

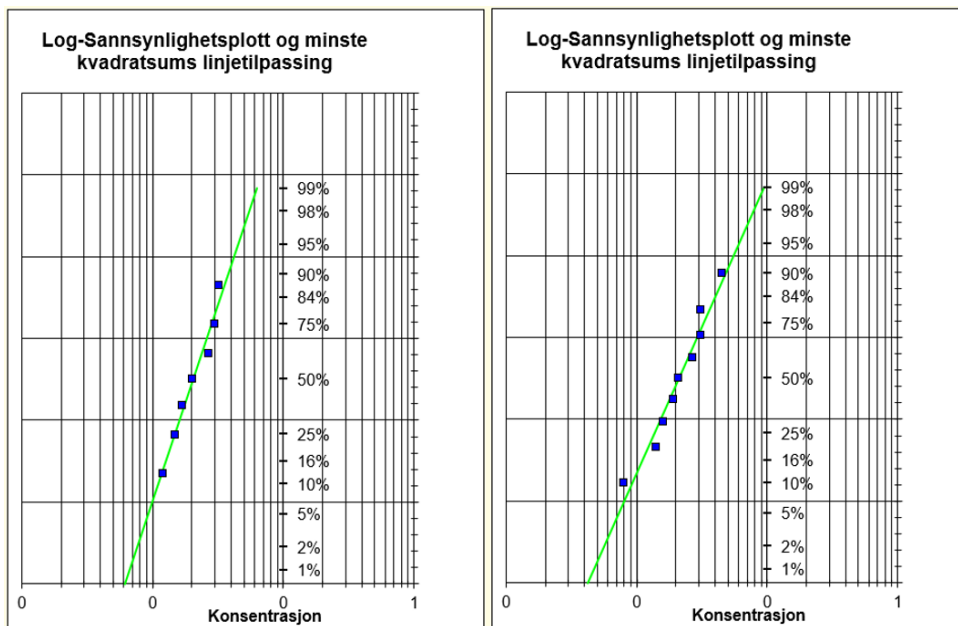
Figur E.4: Log-sannsynlighetsplott for fiber: normale forhold (t.v.) og etter rengjøring (t.h.).
