Hvelvkjellere som kulturminne

Om vern og bruk av hvelvkjellere i Trondheim sentrum.

Bacheloroppgave i Kulturminneforvaltning

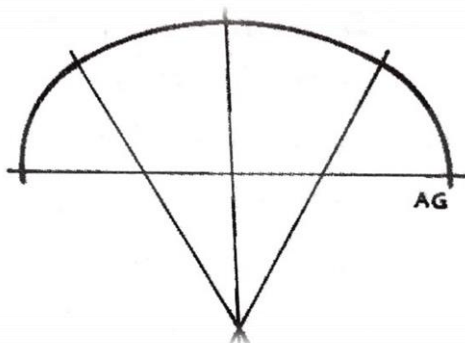
Eksempel på kurvhankbue. Kilde: Arne Gunnarsjaa, Arkitektur Leksikon s.444

Hvelvkjellerne som vi kjenner til, er stort sett tønnehvelv eller krysshvelv. Tønnehvelv var en vanlig konstruksjonsmåte på 1600-1700-tallet og det var den mest brukte måten å bygge kjellere på. Dette er en sikker og ganske enkel konstruksjonsmåte, da det ikke krever bæring i form av stolper. Konstruksjonen er selvbærende, og det er det jevne trykket rundt buen som gjør at hvelvkjelleren ikke trenger annen form for bæring. Alle hvelvkjellerne har fellestrekk, selv om noen av de er ulike. Grunnflaten i hvelvkjellerne er rektangel- eller trapesformet og har en profil i form av en sirkel- eller kurvhankbue. I enden av selve hvelvingen avsluttes rommet av vertikale murer.²² Definisjonen på en kurvhankbue er ifølge Arne Gunnarsjaas Arkitektur Leksikon en kontinuerlig bueform som er sammensatt av tre delbuer. I hver ende er det en liten bue med sentrum i anfangstlinjen, altså der selve buen starter. Deretter er buen forbundet med en større bue i sentrum.²³

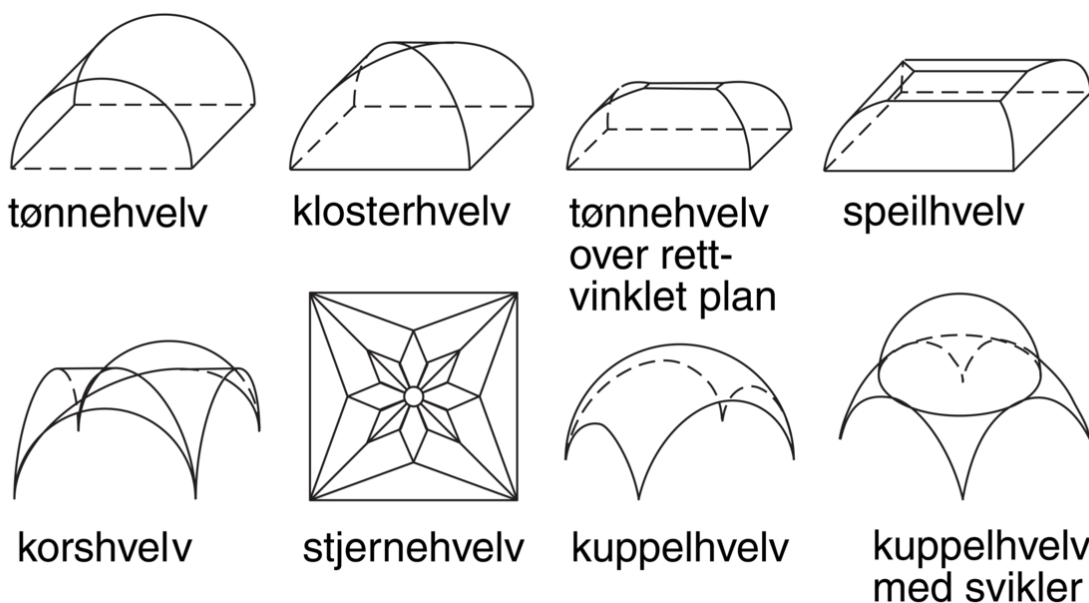
Ulike typer hvelv. Den vanligste formen for hvelv i kjellersammenheng er tønnehvelv og korshvelv/krysshvelv. Noen av de ulike hvelvtypene kan også sees over innganger eller over dører. Bildet er hentet fra www.snl.no/

I trønderske hvelvkjellere er tønnehvelv den vanligste typen, men krysshvelv, også kjent som korshvelv, kan forekomme i litt nyere hvelvkjellere særlig etter 1807. Dette er gjerne hvelvkjellere som har bærende søyler i tillegg. Eksempler på krysshvelv finner vi i en av Trondheims hvelvkjellere fra etter 1807 i Dronningens gate 15. Dette er en hvelvkjellere fra rundt 1860-årene og har både søyler og krysshvelv. Dette er en nyere form for hvelv enn de gamle tønnehvelvene. Denne hvelvtypen kan minne en del om hvelvrommene under Erkebispesgården der Riksregaliene i dag er oppbevart. Om det finnes eksempler på de andre formene for hvelv i hvelvkjellere i Trondheim har jeg ikke oversikt over, men dette er nok noe mer kompliserte konstruksjoner som er vanligere å finne i kirkebygg eller tilsvarende.

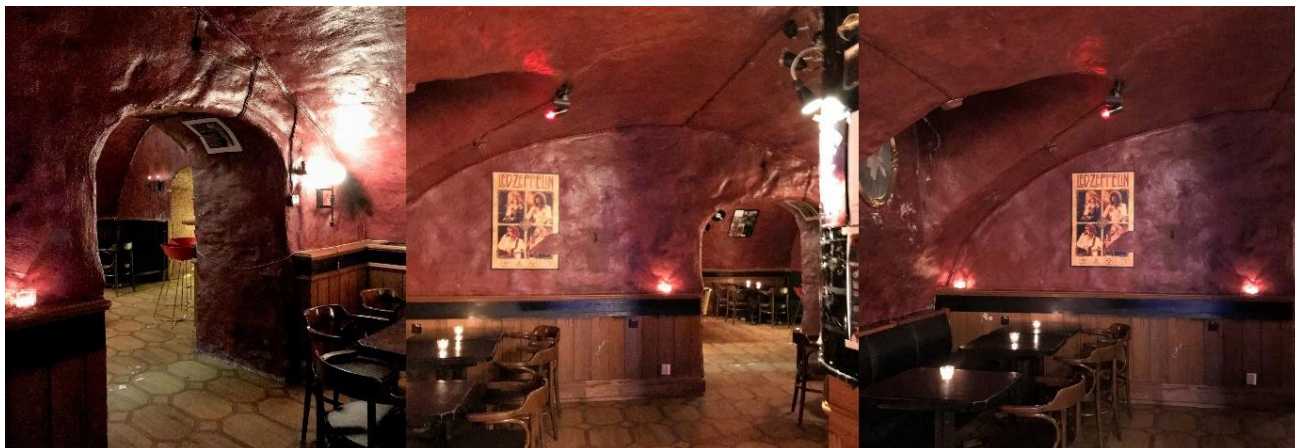
Eksempel fra Kjøpmannsgata 50 på usentrert dør. På bildet til venstre ser vi også rester etter gamle hengselfester. Bildet er tatt fra hovedrom inn mot forrommet. Foto: Christina Wærøy-Lund

rommene. I noen tilfeller, slik som i hvelvkjelleren i Kjøpmannsgata 50, er inngangen til hovedrommet usentrert og plassert mot vest. Dette kan det være flere årsaker til. Hvis hvelvkjellere i urbane strøk har hatt noen av de samme funksjonene som hvelvkjellerne vi finner i distriktene, er det ikke utenkelig at dørene er usentrerte på grunn av lagring av større objekter inne ved veggen.

Ifølge en video laget av Bygningsvernssenteret på Røros kan usentrerte dører være aktuelt nettopp grunn av oppbevaringsmulighetene av større objekter langs veggen. Det skal nevnes at både hvelvkjellere på landsbygda og i byen har hatt sentrerte dører, og jeg har ikke belegg for å si at det ene er mer korrekt enn det andre. Som eksempel kan vi sammenligne hvelvkjelleren i Kjøpmannsgata 44 og 50. Nr. 44 har sentrert dør inn til hovedrommet, men nr.50 har usentrert. Det kan derfor være sannsynlig at de ble brukt for å oppbevare ulike ting.

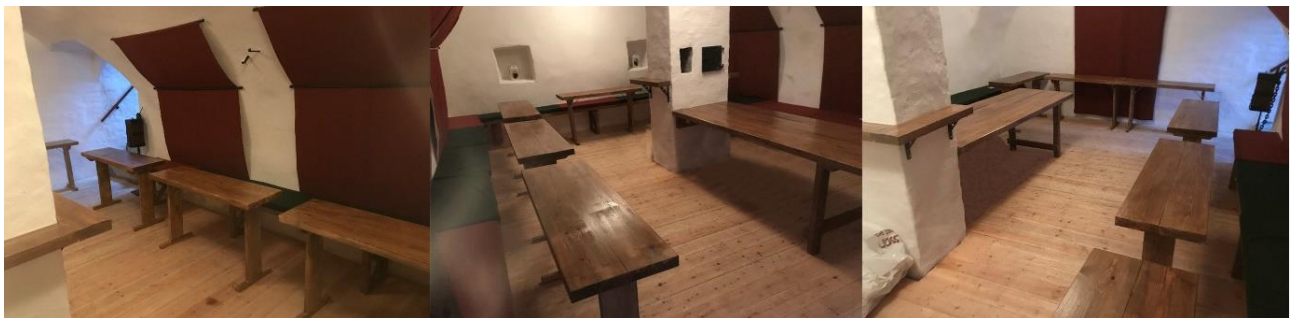
Bilder av hvelvkjelleren til Trondheim Befalsforening, Vår Frue Gate 4, etter restaureringen. Foto: Trondheim Befalsforening.

Den var helt forfalt og veldig fuktig som en dårlig kjeller. Hvelv og vegger måtte lappes og pusses på nytt. Etterpå ble den kalket etter kulturhistoriske retningslinjer. Da den ikke er drenert, måtte vi legge membran i langs begge sider for å få fukten bort. Restaureringskostnaden inkludert møbler og lyddempende forheng, membran etc kom på vel kr 600.000, -

Det er fortsatt litt fuktproblemer, ikke i form at det er høy luftfuktighet, men det veggene får ennå brune utslag på kalken. Det blir bedre og bedre, men jeg må kalke den annenvært år.
