Arkeologisk undersøkelse av kalkovnsruin Værnes, Stjørdal kommune

**NTNU Vitenskapsmuseet
arkeologisk rapport 2015-1**

**Arkeologisk undersøkelse av kalkovnsruin,
Værnes, Stjørdal kommune**

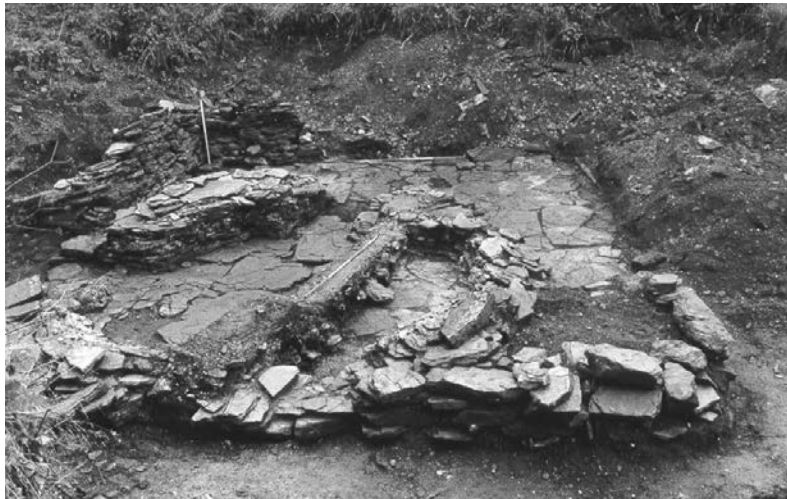
Figur 1. Kalkovnen under utgravningen i 1990. Profilbenken går tvers gjennom ovnen. Foto: Kalle Sognnes, NTNU Vitenskapsmuseet.

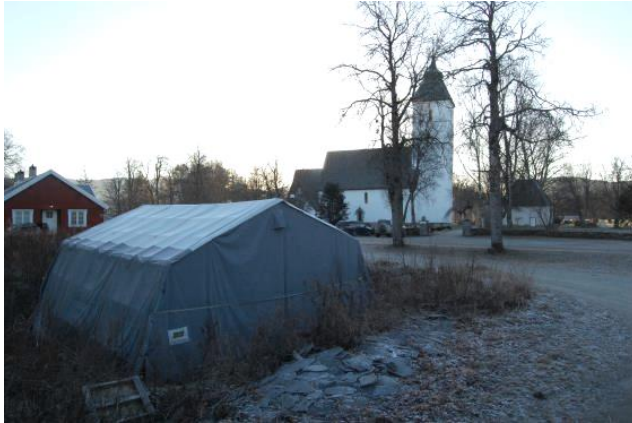
**Figur 3. Kalkovnsruinen tildekket av plasthall, med Værnes kirke i bakgrunnen. (Da57701_021)
Foto: Silje Sandø Rullestad, NTNU Vitenskapsmuseet.**

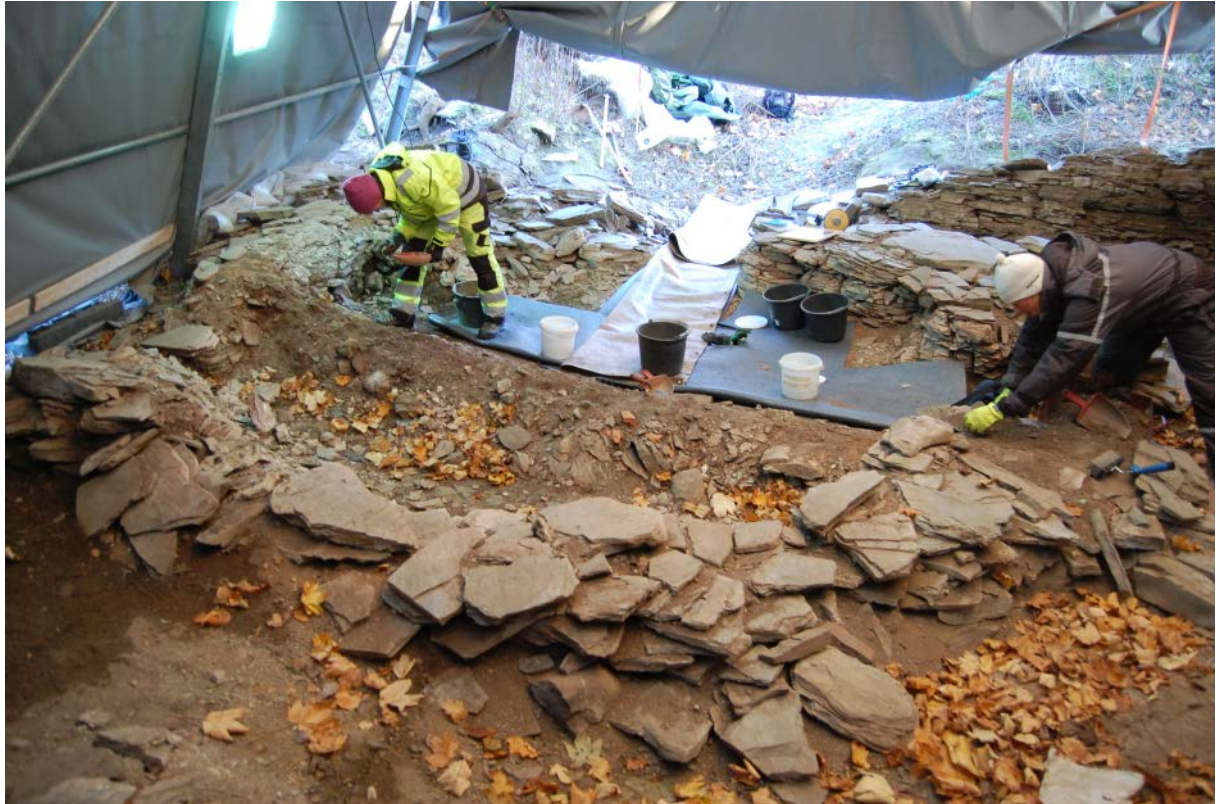
Figur 5. Opprensing av profilbenk. (Da57701_003) Foto: Silje Sandø Rullestad, NTNU Vitenskapsmuseet.

Før gravingen av profilbenken kunne starte var det nødvendig å dekke til steingulvet med sitteunderlag og presenning, slik at vi kunne bevege oss langs profilen uten å ødelegge gulvet. Skiferhellene på gulvet er relativt skjøre og sprekker lett opp ved for mye belastning. Det ble også hengt opp arbeidslamper inne i plasthallen for å få tilstrekkelig med arbeidslys.

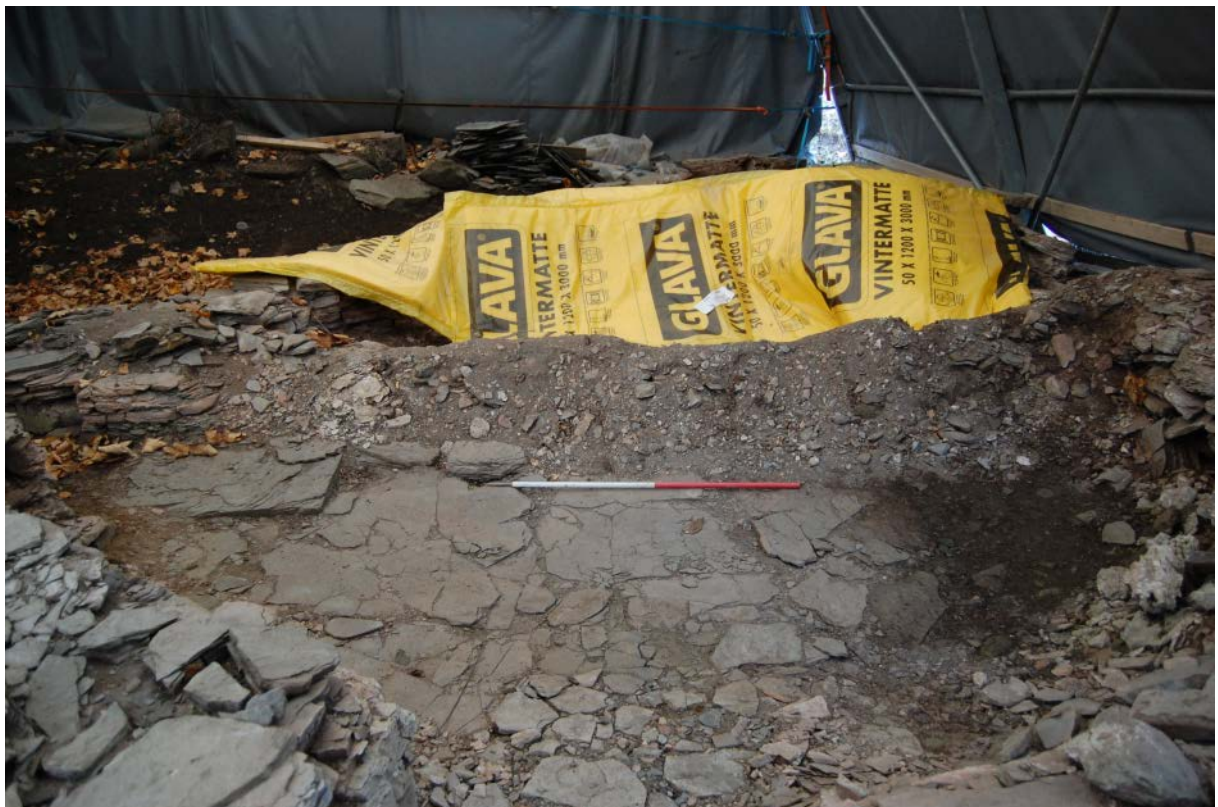
Profilbenken bar preg av å ha stått siden 1990, den var utrast, uttørket og oppsmuldret. Tanken var å rense opp profilbenken for å dokumentere den med foto og profiltegning, og deretter grave den stratigrafisk. Da det ble klart hvilken tilstand profilen var i, ble det imidlertid besluttet at det ikke var hensiktsmessig å rense profilen for tegning. Ettersom den besto av mye stein og løs og utrast sand, ville det bli nærmest umulig å få en opprenset, rett profilvegg som kunne tegnes. Det var også usikkert om profilen ville kollapse ytterligere ved opprensing, noe som ville gjøre en stratigrafisk graving vanskeligere. Ettersom profilen ble dokumentert ved tegning av Kalle Sognnes i 1990, ble det avgjort at det var tilstrekkelig å grave profilen stratigrafisk, i tillegg til foto og digital innmåling av eventuelle lag og funn underveis.

Figur 6. Profilbenken slik den framsto før opprensing. (Da57701_002) Foto: Silje Sandø Rullestad, NTNU Vitenskapsmuseet.

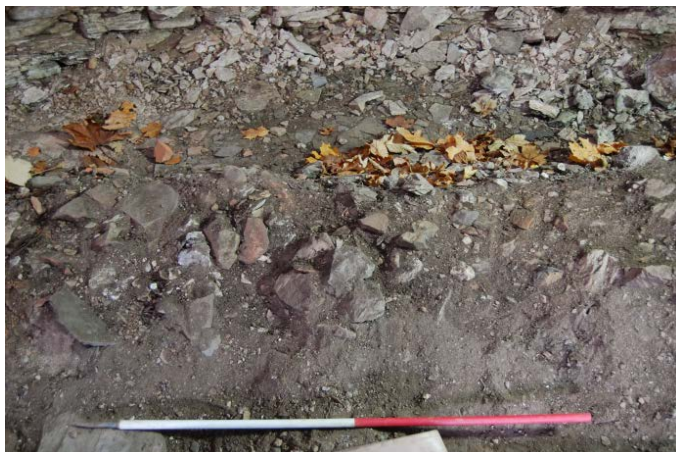
Lag 2 består av løs sandjord med større stykker av skifer- og kalkstein. Laget inneholder mer stein enn lag 1. Noen biter av glasert stein. Det ble fortsatt funnet rester av takpapp i massen, særlig i den nordøstlige delen av profilen. Lag 2 tilsvarer laget Sognnes beskriver som *stein- og kalkholdig jord*.

Figur 8. Del av profilbenk, lag 2. (Da57701_006) Foto: Silje Sandø Rullestad, NTNU Vitenskapsmuseet.

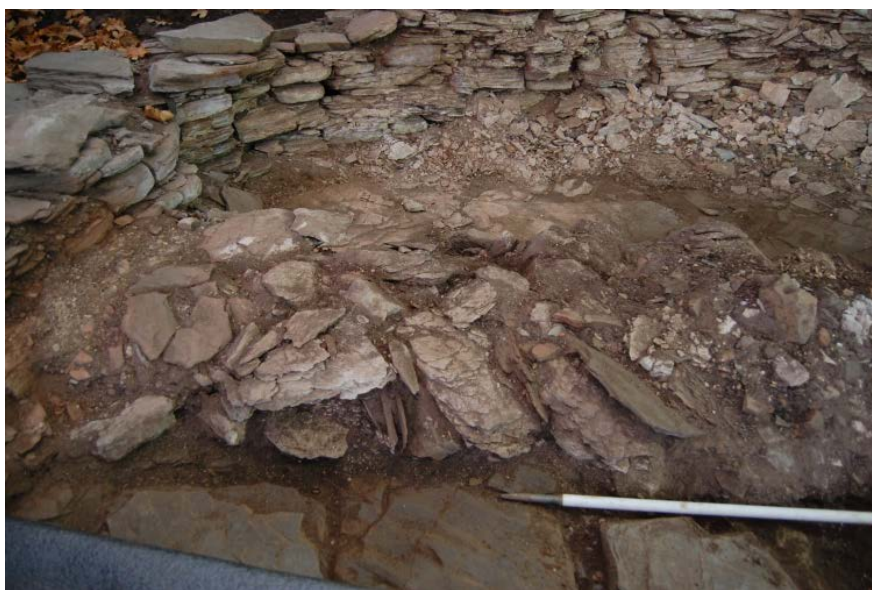
Topp av lag 3 besto av større stein med en del sandjord innimellom steinene. Bunn av lag 3 besto av kun stein. Steinene er størst i hver ende av profilen. Stykker av brent og ubrent kalkstein, samt glasert stein ble funnet i laget. Noen av de større steinene ligger direkte på skifergulvet. Enkelte av steinene ligger på skrå, noe som kan tyde på at ovnsveggen har veltet innover etter at ovnen gikk ut av bruk. Lag 3 tilsvarer, som lag 2, det Sognnes beskriver som *kalkholdig sand og grus*. Vi valgte imidlertid å dele laget inn i to lag, ettersom lag 2 i all hovedsak består av løs sandjord med noe stein, mens lag 3 består av større stein med noe sand innimellom.

Figur 10. Detaljbilde av skråstilte steiner og skiferheller i lag 3. (Da57701_013) Foto: Silje Sandø Rullestad, NTNU Vitenskapsmuseet.

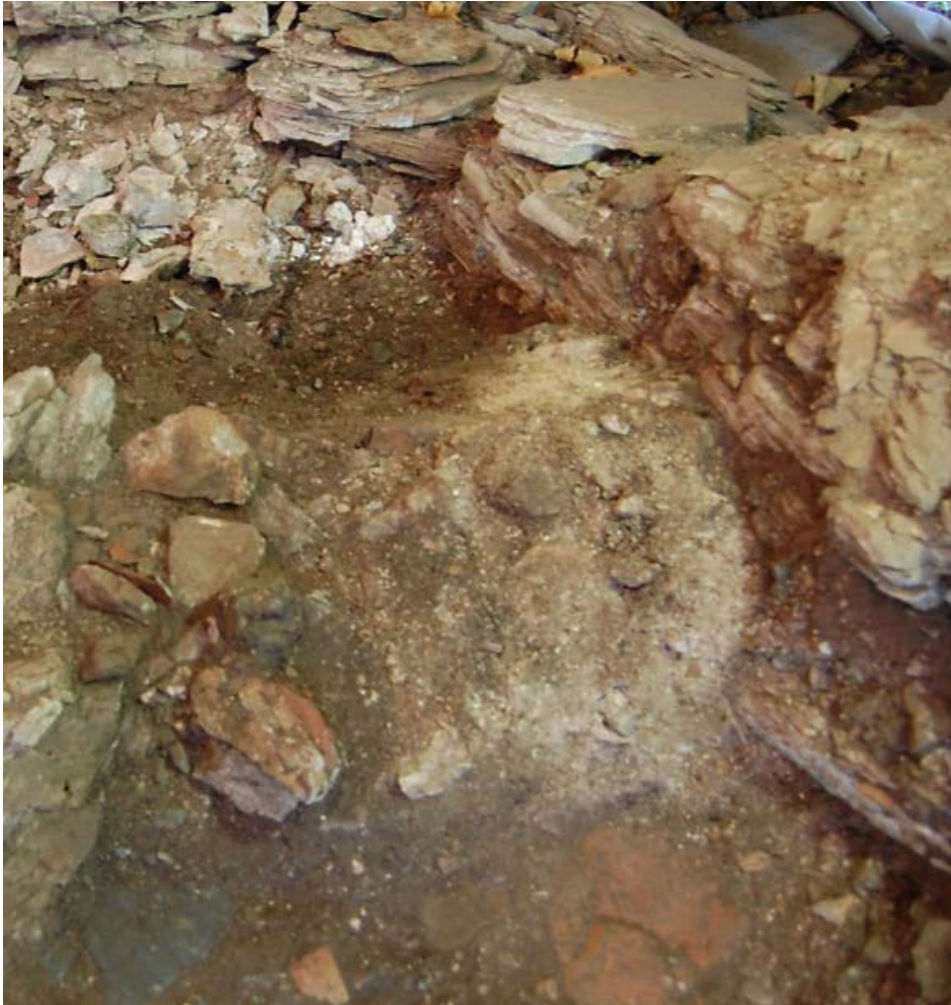
Lag 4 ble delt inn i A, B og C, og består av tre områder med brent kalk. Laget inneholder ikke ren kalk, men er blandet med sand. Lag 4 A ligger direkte på gulvhellene, mens B og C ligger på og innimellom større steiner. Lag 4 tilsvarer det Sognnes beskriver som *brent kalk*, men kun område A og C er markert på profiltegningen hans, da det kun var disse to områdene som var synlige i profilen.

**Figur 11. Lag 4 A, område med brent kalk og sand. (Da57701_018)
Foto: Silje Sandø Rullestad, NTNU Vitenskapsmuseet.**
