## HydroStator

Hovedfunn og resultater i KPN HydroStator

2022:00275 - Åpen

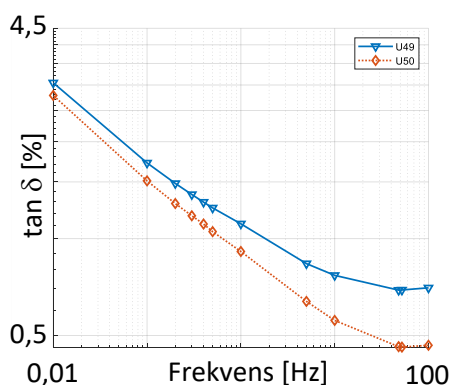
**Figur 4: Typiske DFR-måling fra to friske generatorstaver.**

Resultatet fra en typisk dielektrisk frekvensresponsmåling (DFR-måling) er vist i Figur 4 for to friske generatorstaver. Strømmen gjennom isolasjonen i generatorstaven har et *kapasitivt* bidrag som ikke gir noen tap og *resistivt* bidrag som gir tap. Begge strømbidragene kan igjen deles inn i frekvensavhengige og konstante strømbidrag. Generelt vil termisk aldring og fukt gi økte *resistive* bidrag for lave frekvenser, og dermed økte tap ved lave frekvenser. Ved å måle over et bredt frekvensområde får man en mer følsom måling enn om man bare måler på 50 Hz som er standardisert gjennom IEC/IEEE per i dag. Målingene i Figur 4 viser hva man normal kan forvente i friske generatorstaver, hvor tapene øker jevnt for lave frekvenser.

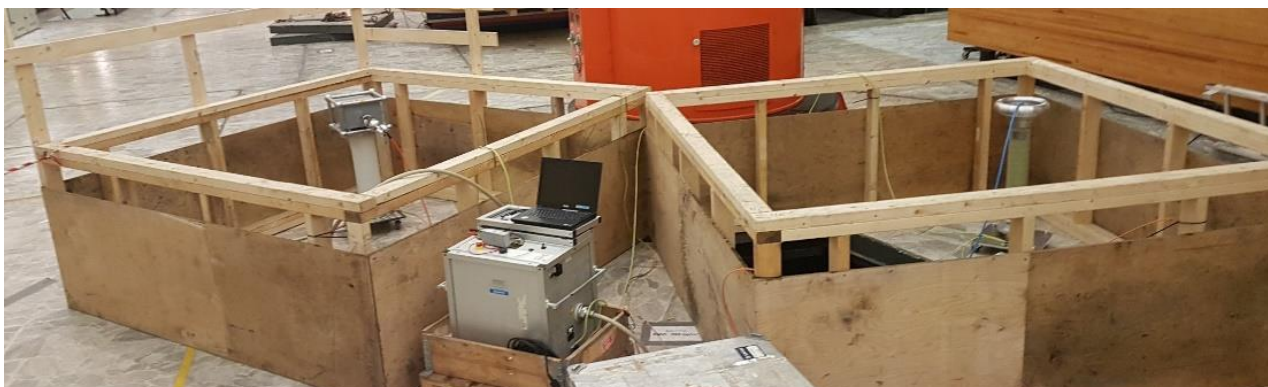
Figur 5: Oppsett for offline PD-måling med 0,1 Hz VLF utstyr.

Det har blitt gjennomført elektriske tester av generator G2 i Suldal kraftverk for tilstandskontroll av isolasjonen i statorviklingen. Følgende tester ble gjennomført på frakoblet generator: Isolasjonsmotstand (IR), polarisasjonsindeks (PI), viklingskapasitans og dielektrisk re-absorpsjon. Måling av elektriske delutladninger (PD) ble utført ved 0,1 Hz (*very low frequency*, VLF) sinusspenning, som vist i Figur 5. På grunn av kort tid mellom frakopling av generator og gjennomføring av målinger var generatoren fortsatt nær driftstemperatur.

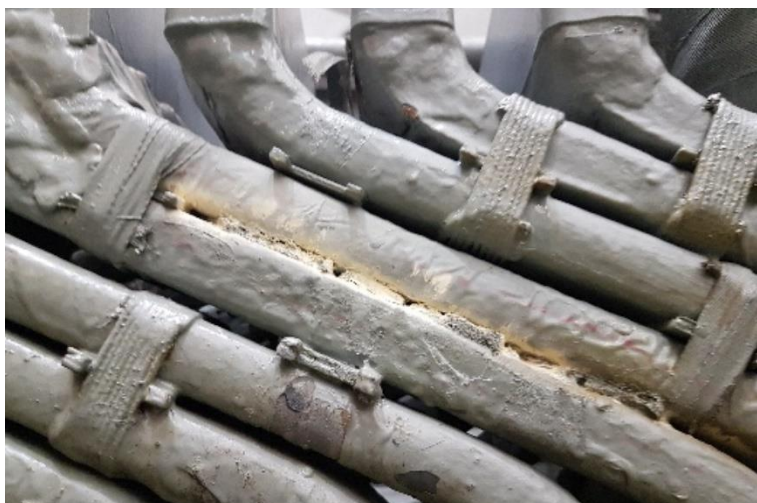
Figur 7: Spor etter PD mellom spolehoder.

Testresultatene er sammenfallende for de tre fasene og er sammenlignbare med tidligere målinger av IR, PI og kapasitans. Utladnings-signatur og -nivå er også tilsvarende tidligere målinger, med et avvik i fase L2 som kan indikere overflateutladninger i spolehodet, som vist i Figur 6. Under demontering av stator ble det funnet flere steder hvor det var spor etter PD-aktivitet mellom spolehodene, i form av hvitt pulver og vist i Figur 7, og som samsvarer med PD-målingene. PD mellom spolehoder vil degradere isolasjonen og etter hvert øker risikoen for havari. Det dannes også ozon som medfører helserisiko.

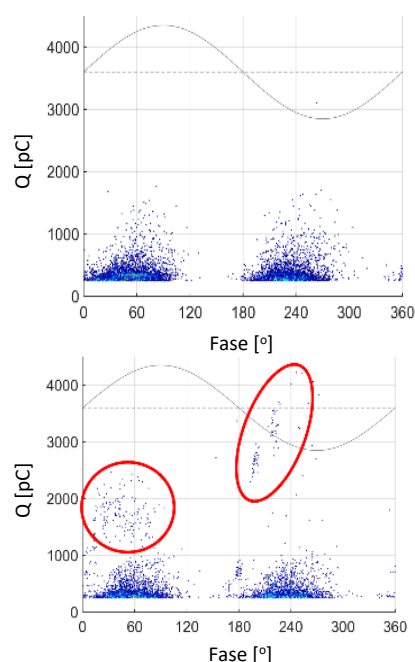
Figur 6: Normal PD-aktivitet i L1 og L3 (oppe) og avvikende PD-aktivitet i L2 (nede).

Etter serien med off-line målinger ble det montert målekondensatorer på samleskinne mellom generator og transformator for kontinuerlig PD-måling under drift. On-line-målingen bekreftet tidligere funn fra off-line PD måling at det var et avvik i utladningsnivå i fase L2.

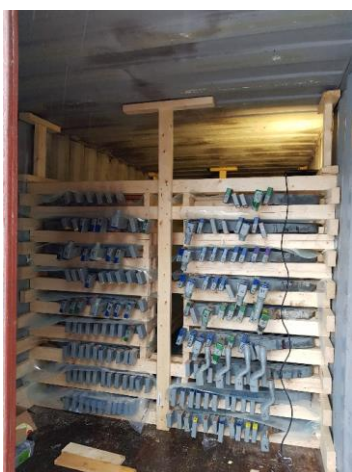
**Figur 9: Biblioteket av generatorstaver.**

Etter screening-testen ble alle de 161 generatorstavene fra Suldal G2 tatt vare på for videre testing i forskningsøyemed, se Figur 9. På grunn av asbestholdig materiale i deler av isolasjonen ble spolehodene kappet av og bare den rette spordelen av stavene beholdt. Stavene er merket med spornummer fra stator (1-192), over- eller undervikling (O/U) og fase L1 (gul), L2 (blå) og L3 (rød).

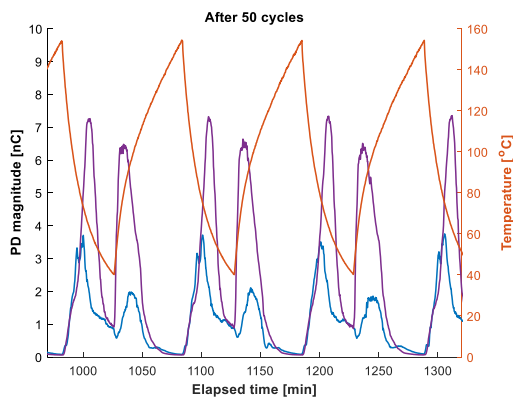
**Figur 13: Temperatur (rød), PD-nivå i Stav 1 (lilla) og PD-nivå i Stav 2 (blå) kurve som en funksjon av tid.**

termomekanisk påkjenning under en start-stopp-hendelse. Over tid kan dette føre til at isolasjonslagene delaminer og holdfastheten svekkes betydelig. Videre viser dette at en generatorstav som lastsykles vil utsettes for betydelig høyere PD-nivåer enn en generatorstav som har en jevn last og temperatur, og dette vil bidra til ytterligere degradering av tilstanden til isolasjonsmaterialet.

Figur 13 viser hvordan PD-nivået endrer seg i løpet av en lastsyklus (lilla = PD-nivå i Stav 1, blå = PD-nivå i Stav 2) når temperaturen (rød) stiger og synker. PD-nivået avtar generelt med temperatur, men man ser at når temperaturen øker så øker PD-nivået også før det faller, og tilsvarende skjer når temperaturen faller. Dette kan forklares med at ulik termisk ekspansjon i kobber og isolasjonssystemet (epoksy-mica) gir endringer i størrelsen på hulrom i isolasjonsmaterialet når temperaturen stiger eller synker raskt. Dette indikerer at det er et betydelig

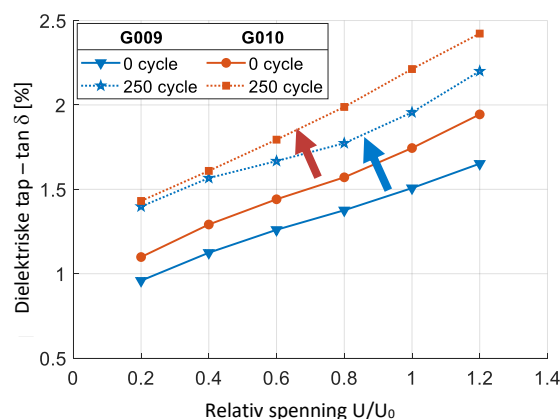
**Figur 15: Dielektriske tap før (heltrukken linje) og etter (stiplet linje) 250 lastsykluser.**

Figur 15 viser endringen i dielektriske tap ved 50 Hz før (heltrukne linjer) og etter (stiplede) 250 lastsykluser for to ulike generatorstaver (rød og blå). Den vertikale akse viser økningen i tap, noe som her representerer økt degradering. For begge stavene er det en tydelig økning i dielektriske tap etter at de har vært utsatt for de 250 lastsyklusene.
