Kartlegging av forutsetningar for berekraftig oppgradering mot nullutsleppsområde, med fokus på sirkulære materialstraumar og klimagassrekneskap

Case: Sentralbygg 1 og 2 på Campus Gløshaugen, NTNU Trondheim

Prosjektnr:
2022 – 31

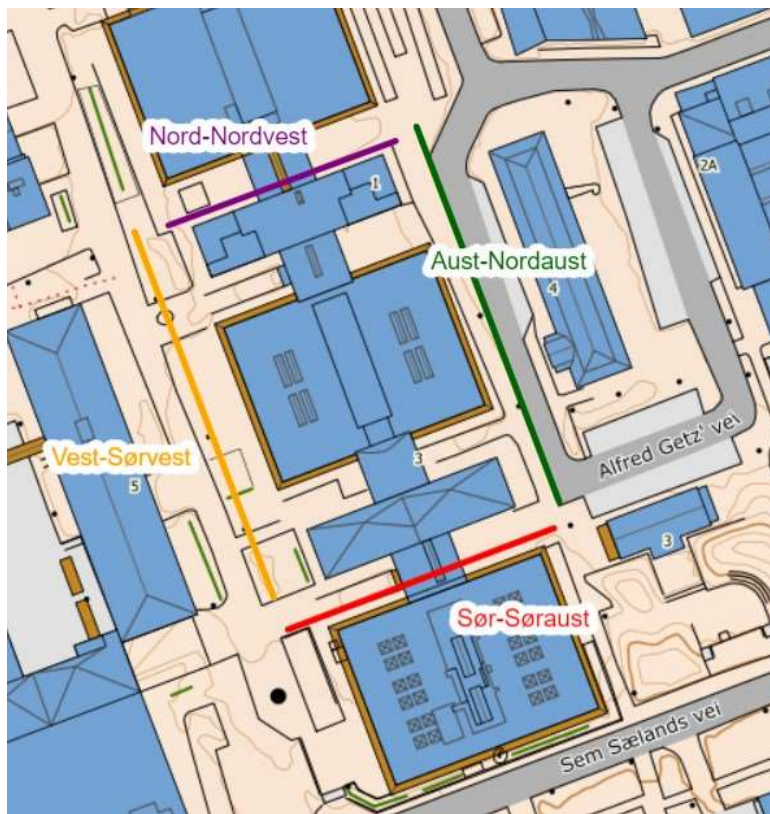
Bilete 4: Oversikt over retningar

Fasadane på langsidenes er vendt mot nord-nordvest (heretter fasade nord) og sør-sørøst (heretter fasade sør). Veggane på kortsidene er vendt mot vest-sørvest (heretter fasade vest) og aust-nordøst (heretter fasade aust). Sjå bilete 4 for oversikt. Dei vert også referert til som gavlveggane i denne oppgåva.

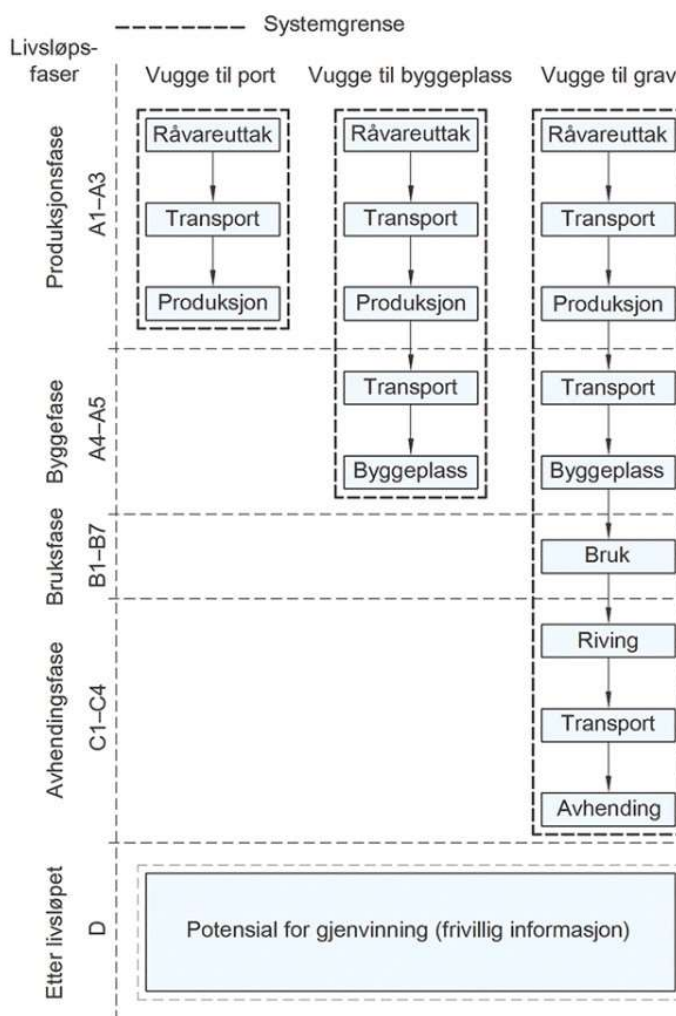
Bilete 5: Oversikt over livslaupsfasar og systemgrenser. Henta frå byggforskblad 470.102 (56)

livslaupsfasane i kategoriane A-D. A1-A3 er produksjonsfasen, A4-A5 er byggefasen, B1-B7 er bruksfasen, C1-C4 er avhendingsfasen og D er etter livslauget. I utgangspunktet tek ein med alle fasane, bortsett frå livsfase D som er frivillig og inngår ikkje i rekneskapan (56).

Avgrensinga omhandlar også fysiske systemgrenser (56). Til dømes om ein ser på delar av ei bygning, ei heil bygning eller eit heilt område. Referanselevetida er utrekningsperioden for LCA, for bygningar er denne 60 år (56).

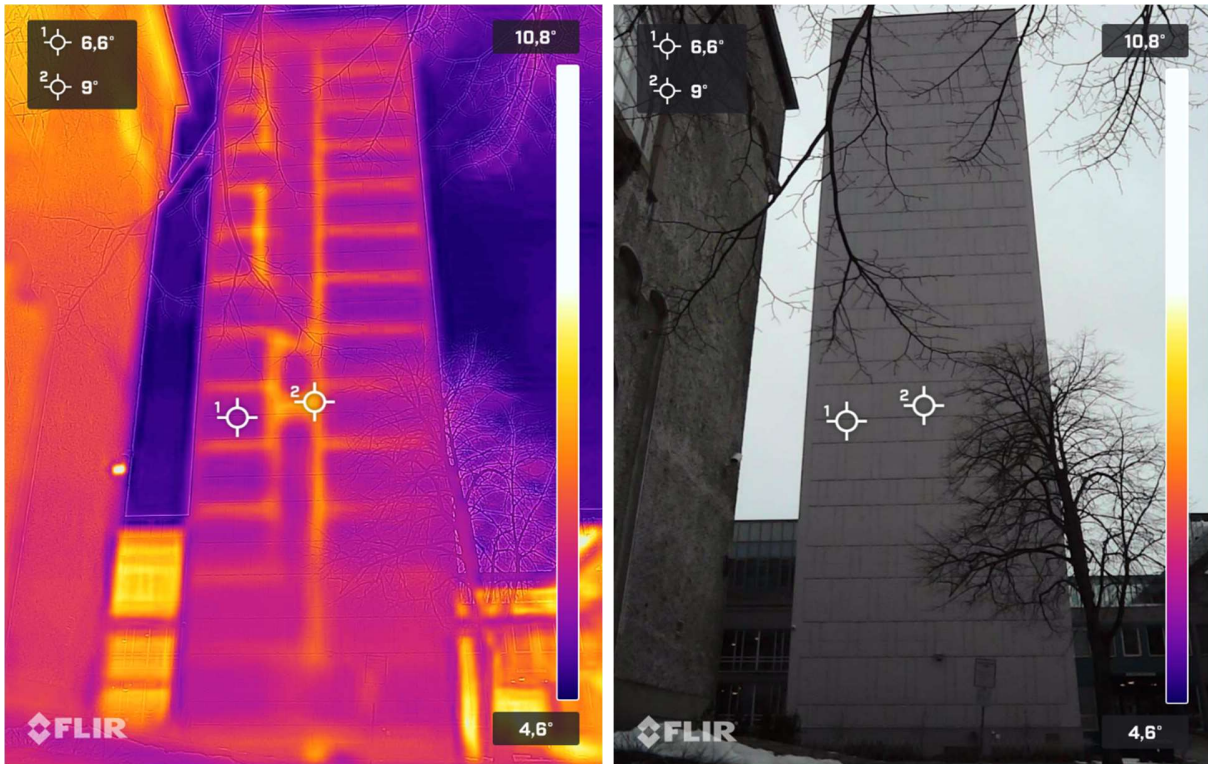
Bilete 16: Termografi av austleg fasade på S2

På den austlege fasaden til S2 ser ein svært tydeleg kvar dekkka går, sjå bilete 16.
Her er temperaturen på fasaden 9°C, ein stor kontrast frå dei 2°C det var i lufta.

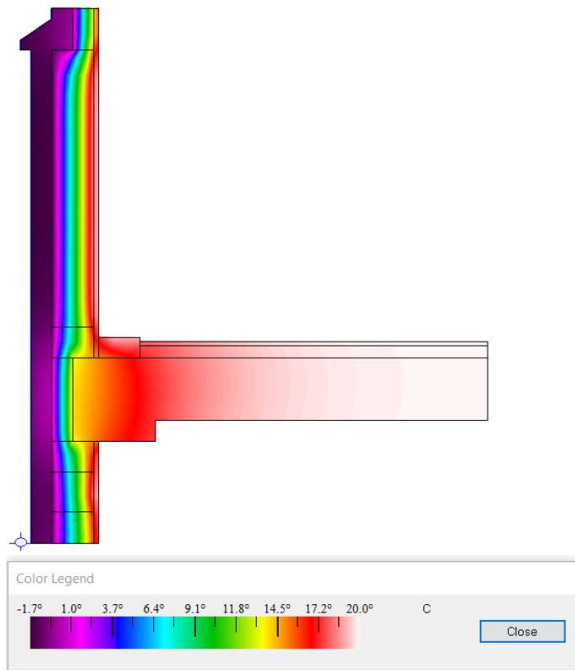
Bilete 18: Simulert temperaturendring i søyleveggen ved dekke

derfor mistenkt tilleggslag av varme. Ved samanlikning med bileta frå termograferinga, sjå bilete 12, kan ein sjå at det i overgangen mellom søyle og veggelement ser ut til å vere større

overflatetemperatur enn ved simulering, kan også ha med faktorar som involverer ein meir kompleks varmetransport spesifikt ved overflata.
