Kartlegging av vannforbruk i idrettsbygg

Mapping of water usage in sport buildings

Bacheloroppgave i Maskiningeniør, VVS-teknikk
Veileder: Dag Rune Stensaas
Mai 2022

EPT-V-2022-01

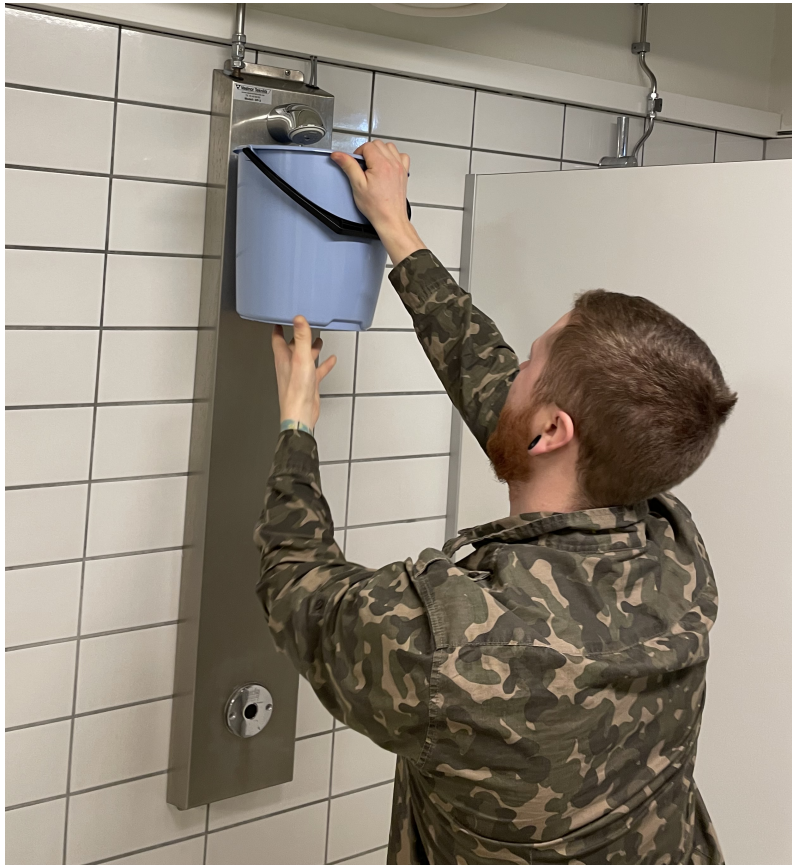
Figur 3.1: Bøttetest

Bøttetesten ble gjort på flere dusjanlegg for å måle volumstrøm. Metoden går ut på å stå under dusjen med en bøtte, og deretter måle hvor stor vannmengde som ender opp i bøtten. Det ble også målt over hvor lang tid dusjen sto på, siden dusjanlegg på idrettsbygg ofte går på tidsintervaller. Volumstrømmen ble regnet ut ved å bruke Formel 2.1.

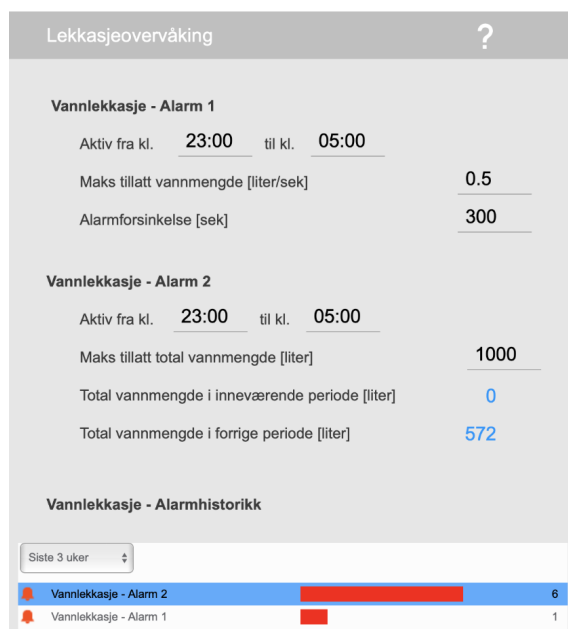
Figur 3.7: Apurgos eksisterende lekkasjeovervåkningssystem

Det er nødvendig å undersøke og underbygge de forskjellige potensielle vannlekkasjene. God kommunikasjon med driftspersonell hos bygget og Apurgo blir essensielt for å avklare mulige årsaker og unngå misforståelser. Selv om vannlekkasjealarmer oppstår i systemet kan det være noe annet enn en faktisk vannlekkasje. Se Figur 3.7 for oppsett og utseende av lekkasjeovervåkningssystemet.

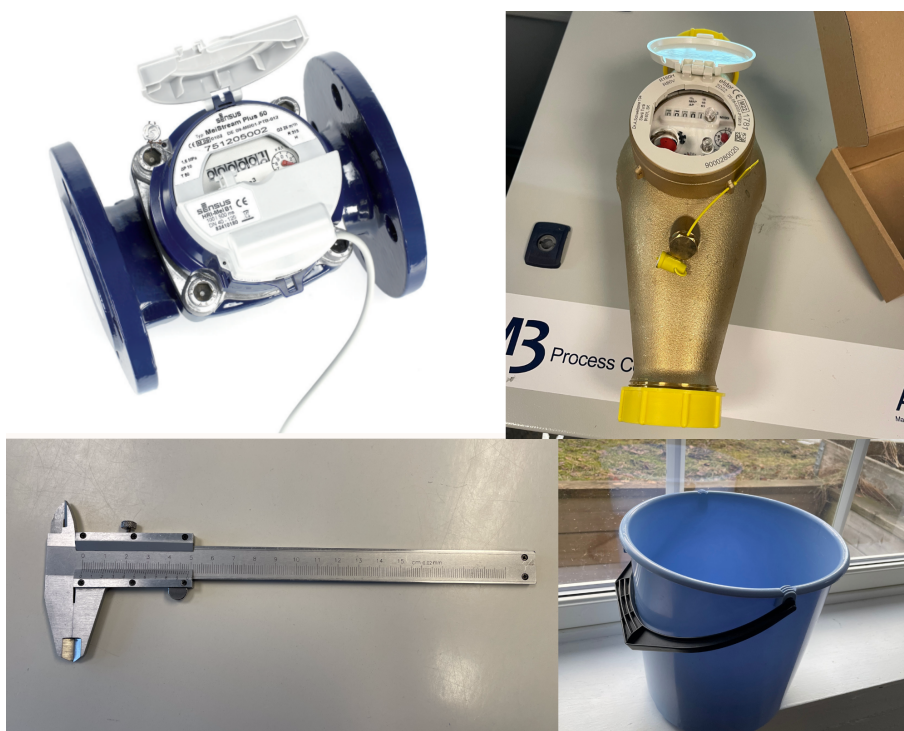
Figur 3.8: Diverse utstyr: to typer vannmålere, skyvelære og bøtte

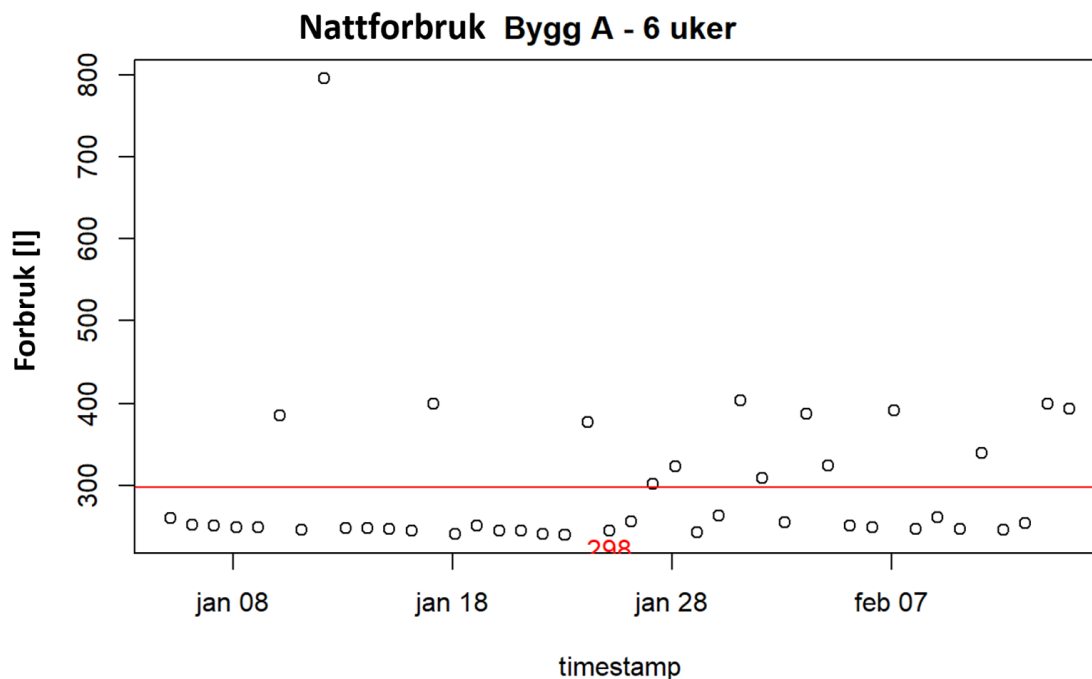
Figur 4.6: Oversikt over nattforbruk i seksukersperioden Bygg A

I Figur 4.6 ser en nattforbruket over den gitte seksukersperioden, hvor gjennomsnittet var 298 l. Her ser en et forholdsvis kontinuerlig vannforbruk om nettene, med noen høyere topper av og til. De fleste toppene skyldes hettvannsspyling av dusjanleggene som inntraff hver natt til mandag, mens resterende netter med nattforbruk skyldes klosetter som rant.

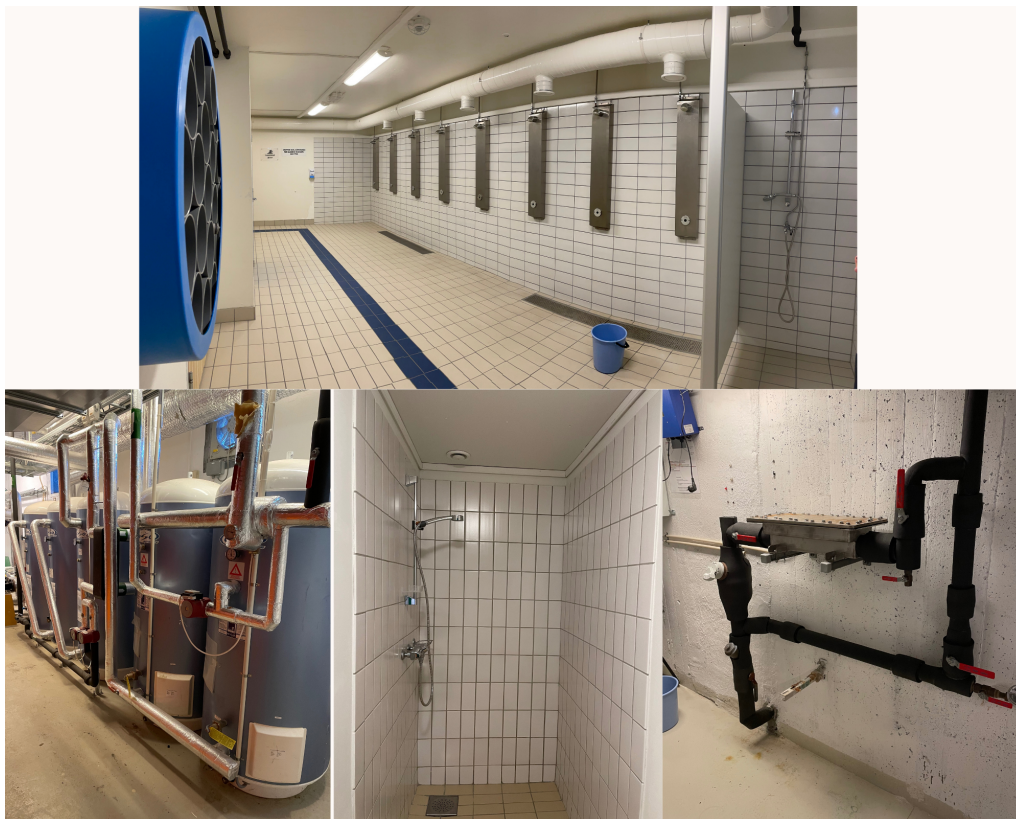
Figur 4.8: Dusjanlegg, VV-beredere, instruktørdusj og Apurgos vannbehandlingssystem med vanninntak Bygg B

Bygget var utstyrt med fem 550 l VV-beredere av type *OSO 17 R 600*.
Se Figur 4.8 for bilder.

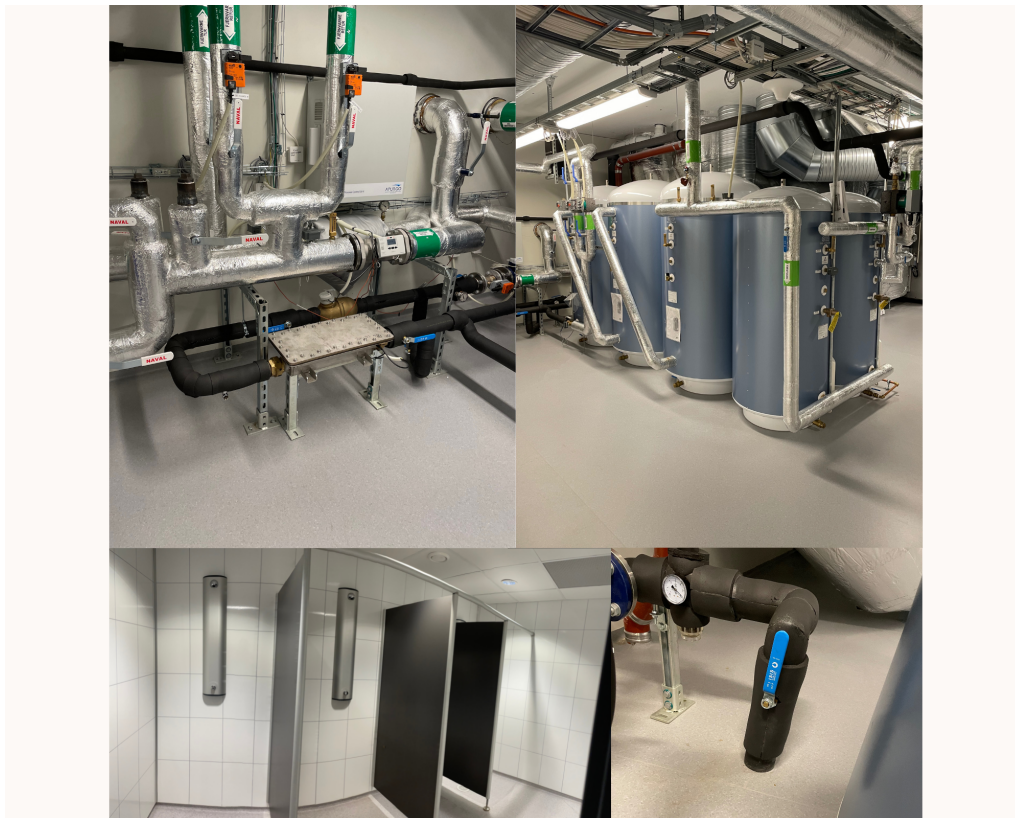
Figur 4.12: Apurgos vannbehandlingssystem, VV-beredere, dusjanlegg og vanninntak Bygg C

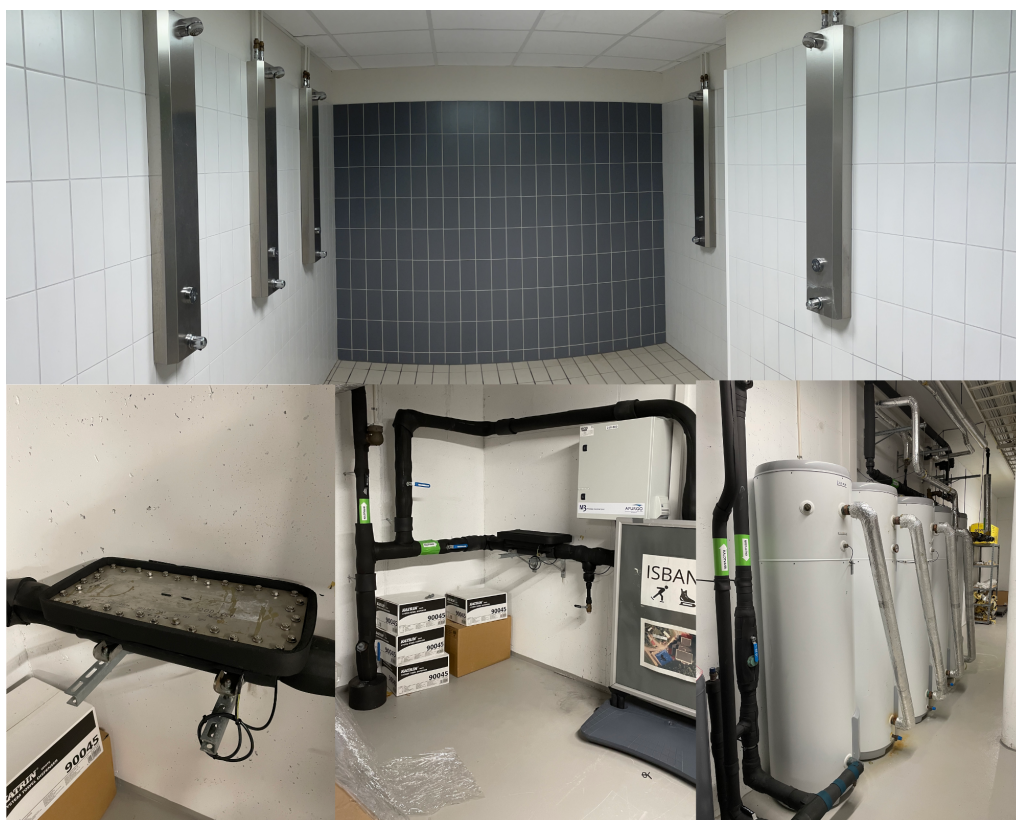
Figur 4.15: Dusjanlegg (svømmehall), Apurgos vannbehandlingssystem, vanninntak og VV-beredere Bygg D

Svømmehallen er 12,5 m x 8,5 m mens idrettshallen er 20 m x 35 m. I tillegg til hallene har bygget møterom, bibliotek, skytebane med mer. Det var også et storkjøkken. Bygget har forholdsvis regelmessig aktivitet i løpet av dagen, men ifølge driftspersonell var det ikke mange besøkende på en gang. På dagtid er det skoler som benytter seg av bygget og på kveldstid er det åpent tilbud for alle. Om helgene stiller bygget seg disponibelt for utleie til arrangementer, så det hender det er aktivitet i helgene også. Bygg D var utstyrt med seks VV-beredere. En av typen *OSO 51R 600* med 550 l og fem av typen *Høiax SRS400* med 376 l. Se Figur 4.15 for anlegg og utstyr.

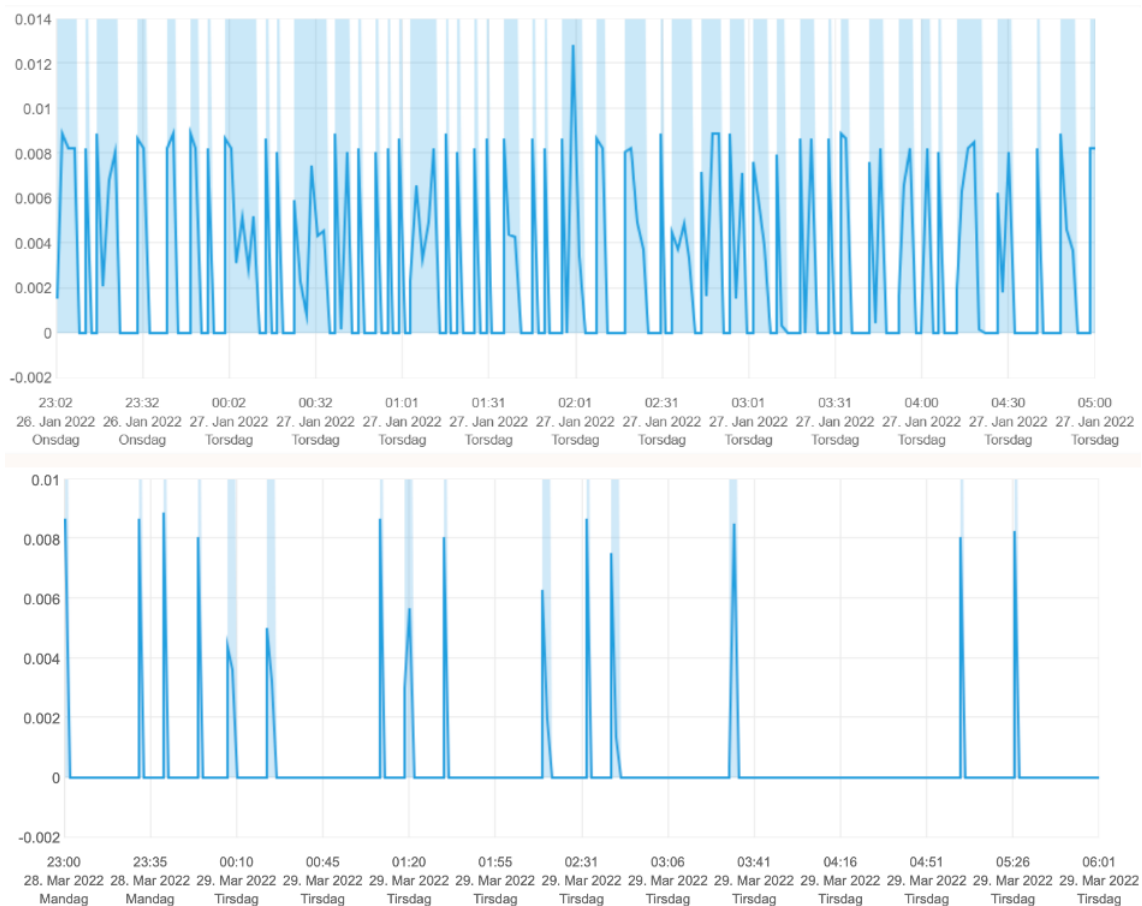
Figur 4.19: Nattforbruk 27. januar og 29. mars Bygg D

Figur 4.19 viser natt til 27. januar i tidsrommet 23:00 til 05:00 og natt til 29. mars i samme tidsrom. Mønsteret passer beskrivelsen over. Her fremlegges det at mønsteret er usymmetrisk, varierer fra natt til natt og kommer i ulike perioder. Her ser en små topper av vannforbruk som varer i noen minutter, med ujevne mellomrom og forskjellige vannmengder. Et slikt mønster underbygger ikke en direkte lekkasje i armatur eller utstyr, men heller en etterkjøler som går etter behov.

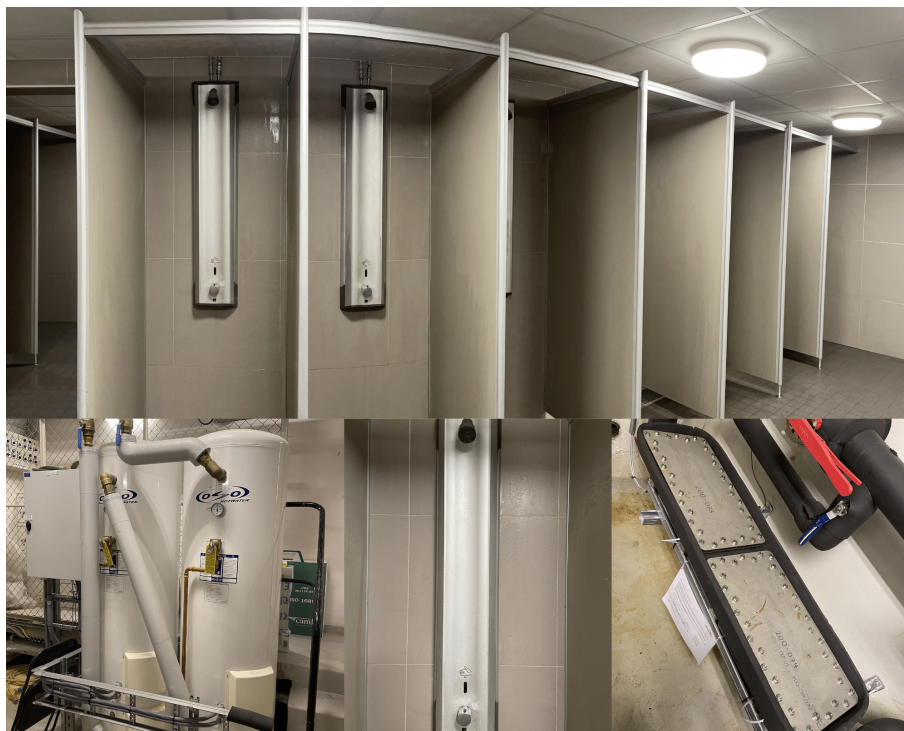
Figur 4.21: Dusjanlegg, VV-beredere, dusjpanel og Apurgos vannbehandlingssystem Bygg E

Bygg E er et idrettsbygg med flerbrukshall og treningssenter. Bygget har et gulvareal på 8 500 m². Treningssenteret er et av byens mest populære senter og har dermed regelmessig aktivitet gjennom hele åpningstiden (06.30-23.00) store deler av året. Bygget hadde nylig en stor renovering med rehabilitering og påbygging, da deler av bygget stammet fra år 1966 og 2006. Prosjektet ble avsluttet i 2020 og bygget ble da åpnet for fullkommen aktivitet. Mesteparten av rørsystemet ble rehabilitert, men det var enkelte deler som ikke ble det. Det var to VV-beredere av typen “OSO 17RED 400” med volum på 380 l per bereder. Se Figur 4.21 for bilder av utstyr og dusjanlegg.

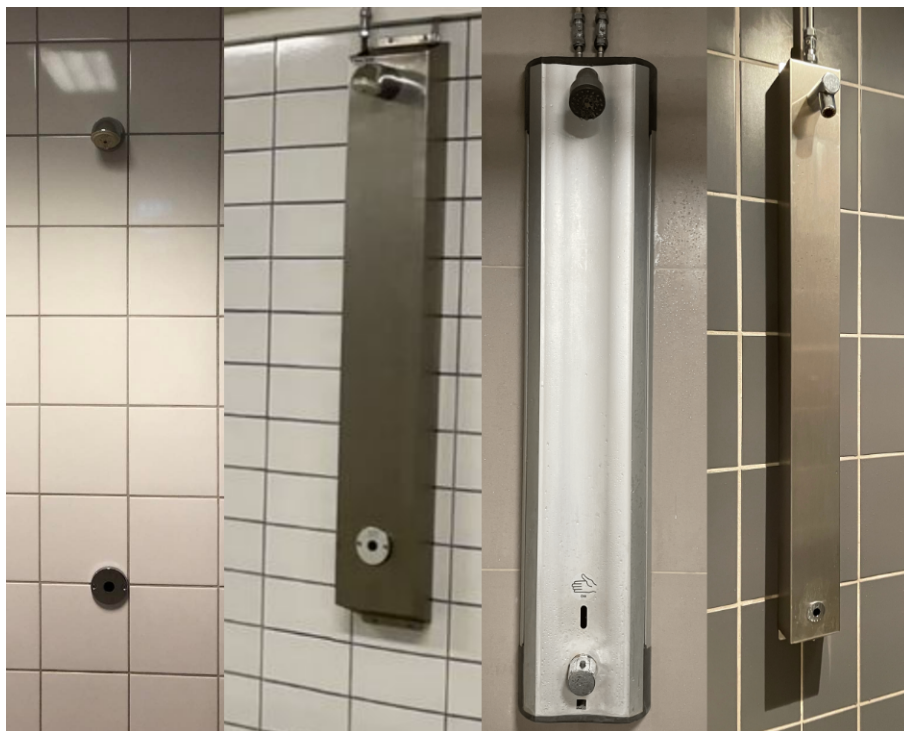
Figur 5.3: Sensorstyrte dusjer Bygg A, B, E og F

Det har blitt observert flere sensortyper i løpet av befaringene. Noen av de oppleves som beskrevet i 4 *Resultat og diskusjon* som mer sensitive enn andre. Sensorene ved Bygg E og F har av og til forårsaket tilfeldig aktivering. Tilfeldig aktivering kan utbedres ved å vaske over sensorene.

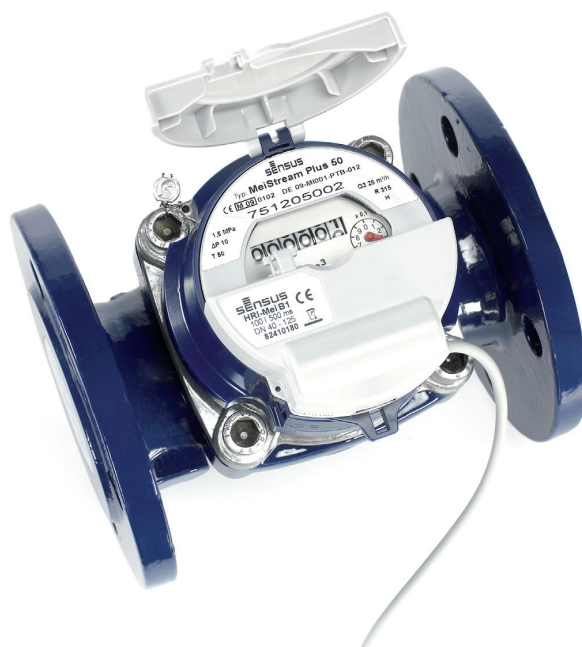
MeiStream Plus

Class C Bulkmeter for cold potable water DN 40...150 PN 16

- Meter with MID pattern approval acc. to annex MI001
- Pattern approved removable measuring insert (75/33/EEC)
- Unique measuring range
- High overload capability
- Metrological class C acc. to 75/33/EEC in horizontal installation
- Meter body in short (WP) and long (WS) overall length acc. to DIN 19625 and EN 14154 available
- Measuring insert fits the meter body of WP-Dynamic
- Used materials are temperature resistant up to 70°C
- Register prepared for HRI-Mei pick-up
- Use of optical pulsers type OD is still possible

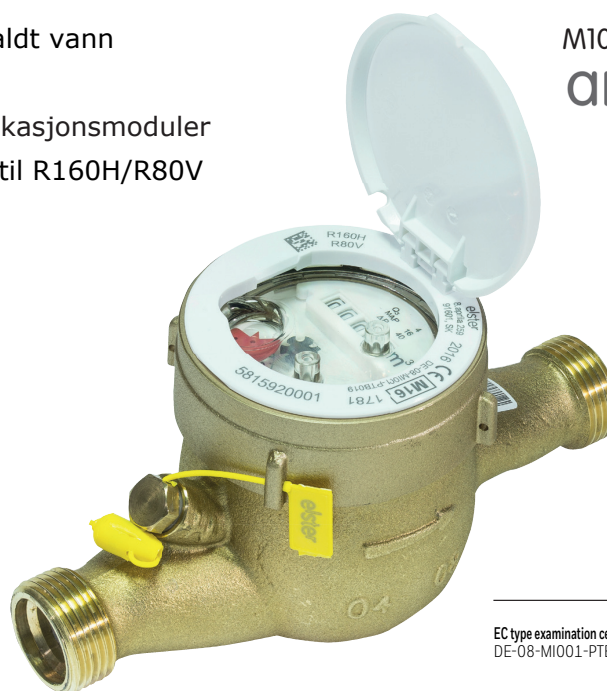
M100i
artist

- Flerstrøms-våtløper vannmåler for kaldt vann
- Nominell størrelse Q_3 2.5 til 25 m³/h
- Ultra-pålitelig overføring til kommunikasjonsmoduler
- EC type godkjent sertifisering (MID) til R160H/R80V
