Bevaring av tekniske kulturminner ved Rørosmuseet.

Bacheloroppgave i Kulturminneforvaltning

Mai 2022

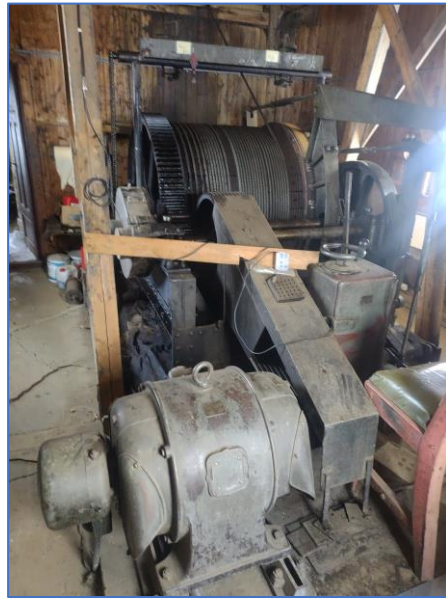
Motorspill til skråsjaktheisen i Olavsgruva. Foto: Simen Flaten Svisdal, 22.02.2022

Av utstyr som er bevart etter driften er skråsjaktheis, taubane, flotasjonsverk og tvillingblåsemaskinen i Nedre Maskinhus det denne oppgaven kommer til å ta opp. Dette er også de fire tekniske kulturminnene som kan synes å være i best bevart stand i sitt opprinnelige kulturmiljø. I tillegg til dette finnes det lokomotiver, vogner, skrapespill og annet maskineri nede i Olavsgruva, og andre tekniske kulturminner spredt utover eiendommen. Dette er maskineri som er bevart, men ikke vedlikeholdt. Bevaringsforholdene er også svært utfordrende nede i gruva. Skråsjaktheisen går fra nede i gruva og opp til taubanestasjonen lokalisert over Olavsgruva. Denne er vedlikeholdt og brukes i den daglige museumsdriften for materialtransport.¹³

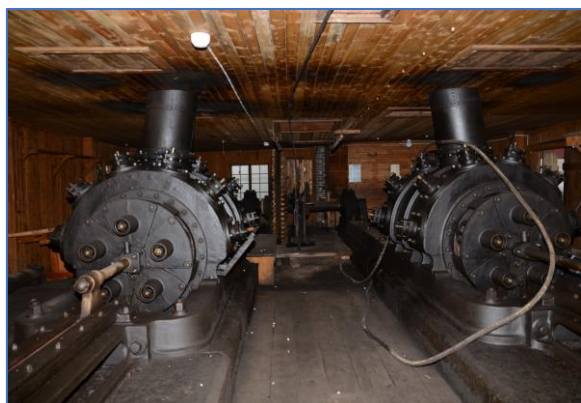
Interiør og tvillingblåsemaskin i Nedre Maskinhus. Foto: Rørosmuseets arkiv, 16.11.2011

En av de best bevarte og mest originale tekniske installasjonene etter Røros Kobberverk er tvillingblåsemaskinen som er lokalisert i Nedre Maskinhus, vegg i vegg med Smelthytta. Denne maskinen har stått så godt som urørt etter at driften opphørte i 1953. Dette gjør at maskinen og huset rundt er svært autentisk og et viktig kulturminne i forbindelse med Smelthytta. Bevaringsgraden og den gode tilstanden på tvillingblåsemaskinen gjør også at denne

trolig kan betegnes som unik i verdenssammenheng. I tillegg finnes det svært gode originaltegninger og dokumentasjon på bygningsprosessen lagret i Rørosmuseets tegningsarkiv. Noen av disse tegningene ligger som vedlegg til oppgaven (Se figur 1, figur 2 og figur 3).

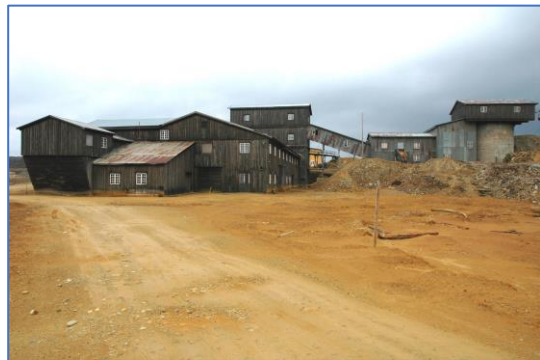
Flotasjonsverket på Nedre Storwartz.
Foto: Rørosmuseets arkiv, oktober 2009

Tekniske kulturminner i seg selv kan vises frem på mange forskjellige måter. En måte er å la det stå nøyaktig som det gjorde når det ble forlatt, men la forfallet gå sin gang. En annen er å holde det i driftsklar stand, en tredje er å konservere det for å bevare det i samme nøyaktige stand som det var når det var i bruk. Det kan synes å være fordeler og ulemper ved alle disse tre metodene, og særlig to av disse ser ut til å ha blitt valgt ved Rørosmuseet. Mye av maskineriet i gruvene, som for eksempel gruelokomotiver står forlatt som de gjorde ved driftens slutt. Et annet eksempel på dette er flotasjonsverket, som er bevart som det sto ved

driftens slutt. Forfallet går sin gang, og det blir ikke gjort noen særlig innsats for å begrense dette, utover å vedlikeholde byggene i rundt.⁴⁴ Dette er i praksis et «styrt forfall».⁴⁵

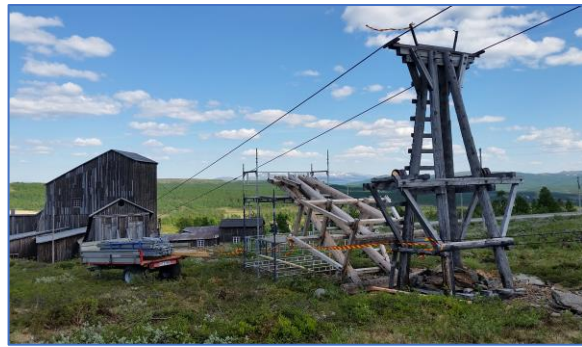
Reising av ny taubanebukk. Foto: Rørosmuseets arkiv, 22.06.2022

Taubanen mellom Olavsgruva og Storwartz er også i utgangspunktet i driftsklar stand, men det foregår en utskiftning av råteskadet treverk på denne.¹⁴ Denne taubanen er som resten av anlegget fredet, og er spesielt nevnt i forvaltningsplanen for området, og det er her poengtert at taubanen fortsatt er intakt og funksjonell.¹⁵ Flotasjonsanlegget på Nedre Storwartz er også bevart, men dette er verken driftsklart eller vedlikeholdt utover de nødvendige bygningsmessige behov.¹⁶
