Trappen i baroniet Rosendal, veien fra dokumentasjon til ferdig kopi.

Bacheloroppgave i Tradisjonelt bygghåndverk
Veileder: Thor-Aage Kaminka Heiberg
Medveileder: Kristin Bjørlykke, Øystein Aarlott Digre
Mai 2022

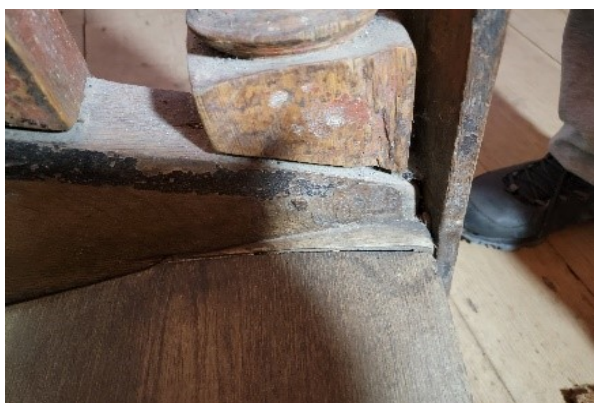
Bilde 5: Trinnet er sklidd ut av vangen. Det er satt inn en kile hvor glipen var for stor. Slike detaljer er vanskelig å fange opp med fotogrammetri. Detaljen er også tidkrevende å dokumentere med tegninger, da tegninger i 1:1 må til. Dette kan ikke leses av på en tegning i målestokk 1:200.

Videre har vangene sklidd fra hverandre i sammenføyninger og enkelte av trinnene er i ferd med å skli ut av sporet i vangene.

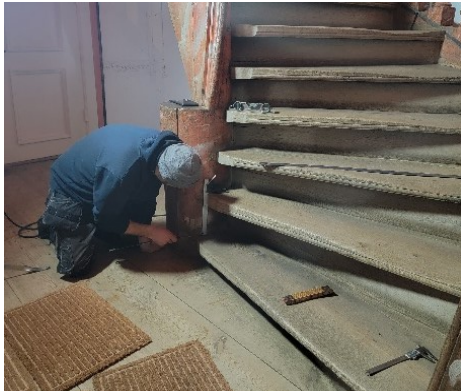
Bilde 6: Hvert enkelt opptrinn, inntrinn, trinndybde og bestikk på både inner- og yttervangen, ble oppmålt på millimeternivå.

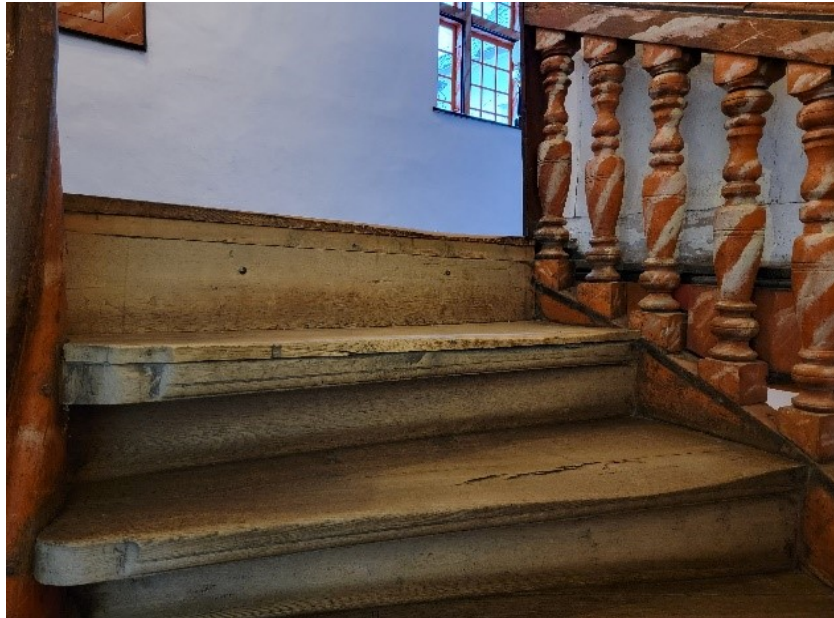
Bilde 8: På de siste to trinnene er det bygget opp med et bord. Dette kan tyde på at gulvet i andre etasje ble forandret på et tidspunkt.

Det ble og tydelig at trappens øverste trinn er påbygget med en ekstra høyde fra ukjent byggeår. Sannsynligvis grunnet en utskiftning og forhøyning av gulvet i andre etasje. Dette trinnet hadde en slitasje på 7mm noe som bekrefter at dette er en påbygning som er nyere enn resten av trappen.

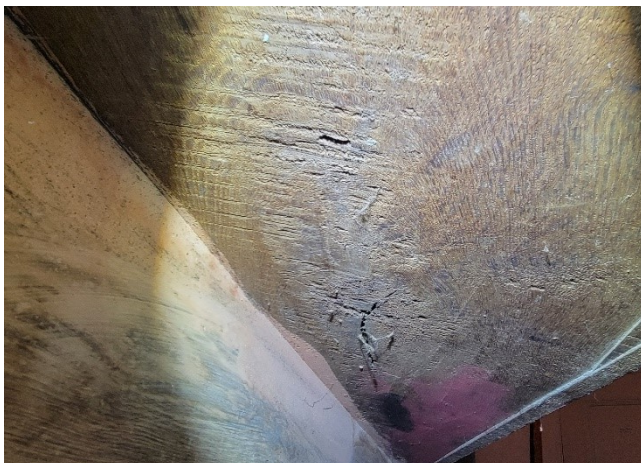
Bilde 9: Sag spor på undersiden av gangtrinnet brydde man seg ikke med å fjerne, selv om undersiden er synlig.

Verktøyspor som ble avdekket inkluderte spor etter rissenål på trinnene der vangen har sklidd ut. Øverste trinn har spor etter oppgangssag på oversiden som ikke er høvlet helt vekk. Det kunne også skimtes svake sagspor på stusstrinnene og svært tydelige spor etter oppgangssag på undersiden av enkelte trinn. Utrivning flere steder tyder på utstrakt bruk av høvel og øks. Søylen hadde også tydelig

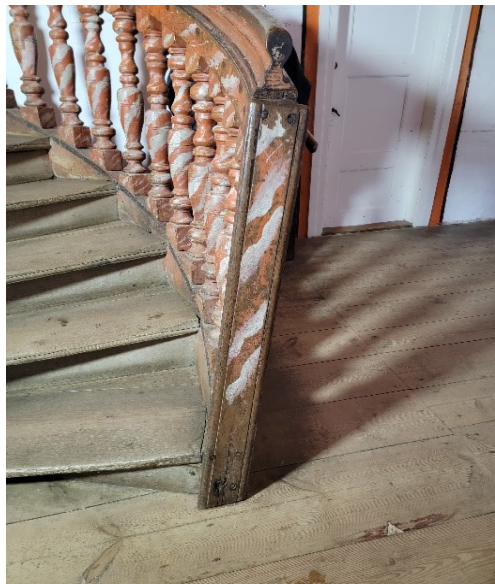
Bilde 10: Gelenderet er mye ut av lodd i begynnelsen av trappen.

Under oppmålingsprosessen ble en analyse av trappens nåværende tilstand utført. Dette avdekket flere ting som viser en trapp som om få år trenger nødvendige reparasjoner og utbedringer for å ikke kollapse. Blant annet har vangen vridd seg ut av lodd og dratt med seg både balustrer og håndrekken. Dette har resultert i at gelenderet er ute av lodd med 150 mm målt fra gulvet til øverste punkt på håndrekken.

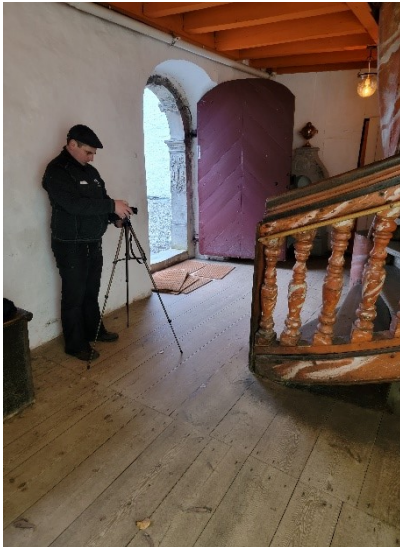
Bilde 11: Foto dokumentasjon på plassen var raskt unnagjort.

Trappen ble fotografert med et kamera Canon EOS m3, stående på et stativ. Dette stativet ble flyttet rundt på så hele trappen kunne dekkes. Flyttingen av kamera ble gjort på en slikt måte at bildene hele tiden overlappet hverandre. Det ble totalt tatt 323 bilder av trappen. Siden bildekvaliteten har stor betydning for resultatet er det viktig at man tar bilder av høy kvalitet. Det vil si at bildene skal være så skarpe som mulig. Alle uskarpe bilder gjør det vanskelig for programvaren å finne matchende punkter. Det er også viktig at zoom-innstillingen på kameraet ikke blir forandret under fotograferingen. Det samme gjelder ISO-verdien og blenderåpningen. ISO-verdien burde være så lav som mulig. Stor ISO-verdi gir mye støy på bildene. Blenderåpningen

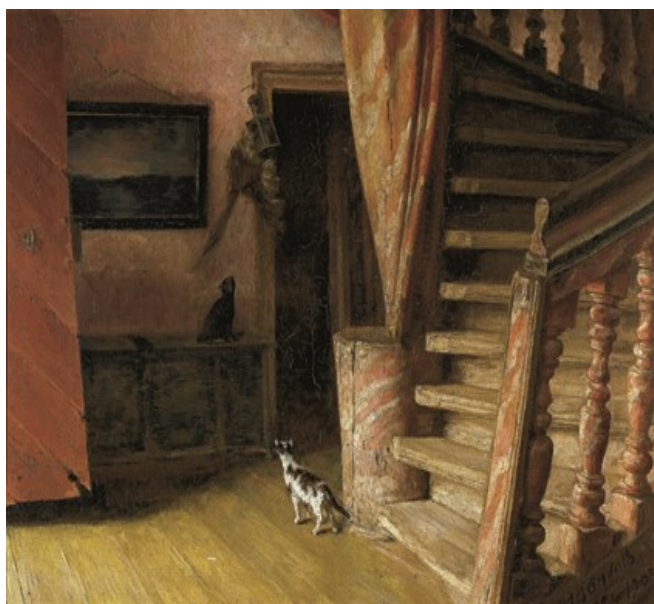
Bilde 16: Akvarell malt av Marcus Fredrik Steen Grønvold i 1903. Gelenderet var allerede på denne tiden ut av lodd og trappen hadde ikke meglar. Kilde: Arkivet Baroniet i Rosendal.

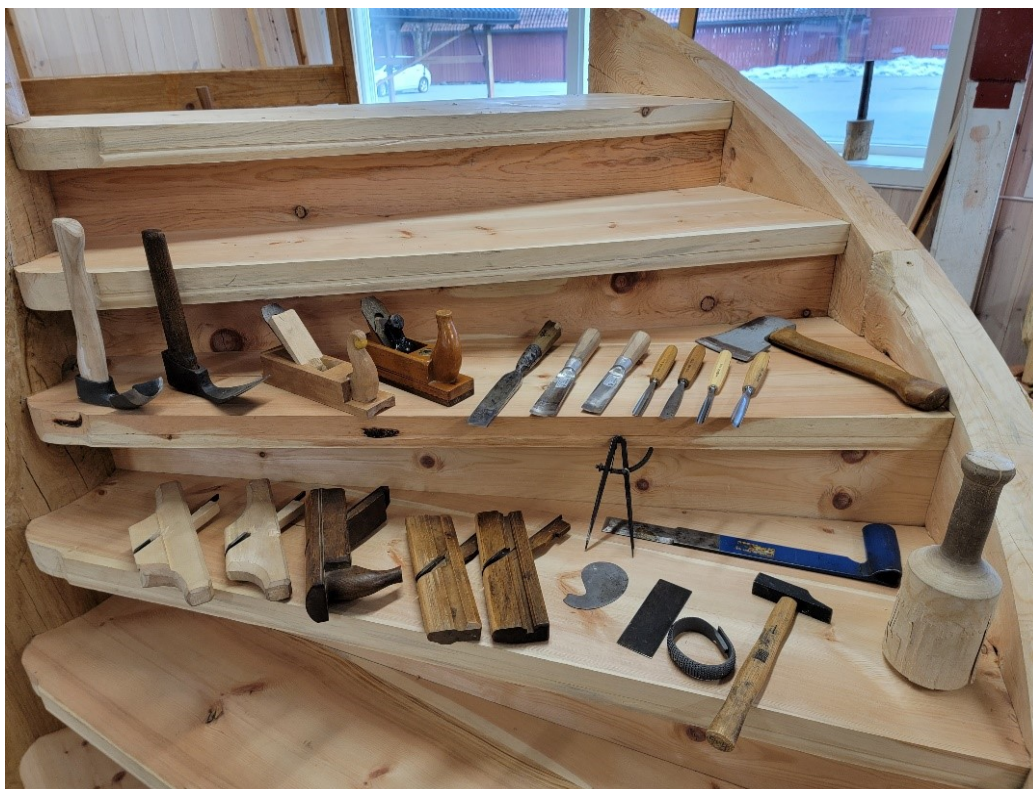
Bilde 19: Forskjellige verktøy som ble brukt. Nederst til venstre er to av høvlene som ble laget under samlingen med Jarle Hugstmyr.

Annet verktøy som ble brukt er blant annet forskjellige måle og merkeverktøy, som stikkpasser, tommestokk og vinkel. Når mye material måtte fjernes kom forskjellige økser i bruk. Her kan det nevnes snekkerøks, bile, skarvøks (en øks med tverrstilt egg) og teksle (skarvøks med kort skaft). Til utforming av profilene, av blant annet hulspindelen, brukte forfatterne rasper, profilhøvler og skulpjern. Og til slutt finpussing med stikkøks (et langt og stort stemjern), høvel og sikling.

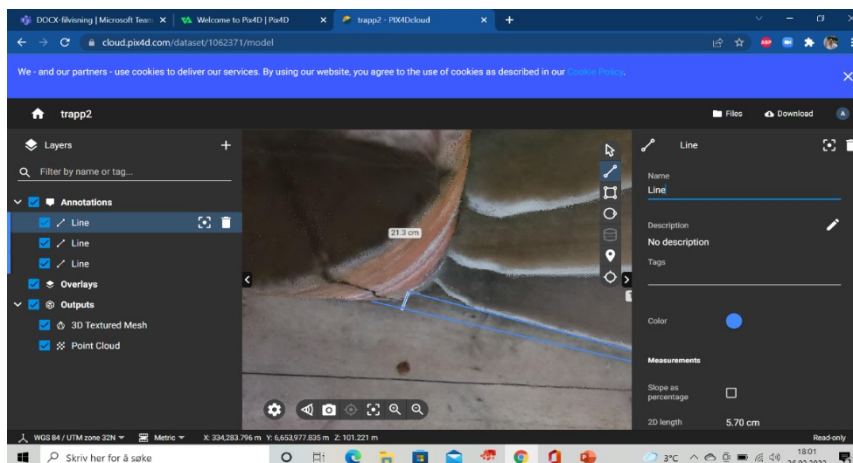
Bilde 21: Med hjelp av modellen fra mobilscanningen var det mulig å finne startpunktet til første trinnet på spindelen. Et viktig mål som ikke ble skrevet ned.

Det er noe spesielt med grunnrisset til trappen på Baroniet. Ingen av linjene som danner fram- og bakkant av trinnene tar utgangspunkt i senteret til søylen. For å kunne konstruere framkanten av første trinn, måtte det lages en tangent på søylen som fungerer som hjelpelinje. Og fra hjelpelinjen må det avsettes et punkt som startpunkt ved spindelen. Allerede på dette stadiet, når startpunktet til første inntrinn skulle bestemmes, ble fotogrammetrien tatt i bruk for første gang. Det viste seg at dette viktige målet hadde blitt glemt å notere ned. Med hjelp av appen PIX4Dcatch kunne det måles hvor første trinn startet på søylen og det videre arbeidet kunne fortsette.

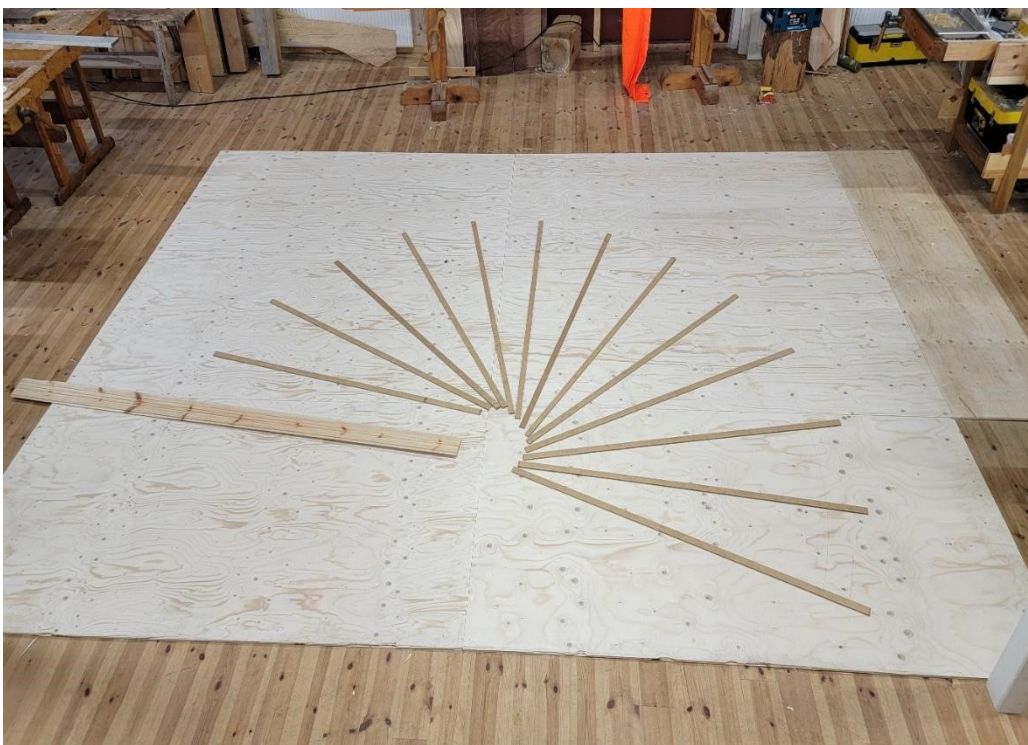
Bilde 22: Bildet viser lektemetoden som forfatterne mener har vært benyttet. Lekter som representerer trinnene, legges ut på grunnrisset og med øyemål bestemmes plassering og dybden til inntrinnene. Metoden er rask og effektiv og har spart snekkeren for en del arbeid og matematiske utregninger i opptegningen av original trappen.

Da original trappens inntrinn varierer fra trinn til trinn, er dette en indikator på at «lektemetoden» har vært benyttet når original trappen opprinnelig ble slått opp. Dette betyr at lekter som representerer trinnene legges ut på grunnrisset, og med øyemål bestemmes inntrinnenes dybde og plassering i trappen. (Wolf, 1911, s. 2) Metoden er rask og effektiv, og er tidsbesparende når det gjelder å måle opp og matematisk regne ut nøyaktig hvert inntrinn. Metoden sikrer også en mest mulig harmonisk inndeling av trinnene på oppslagsplanen uten bruk av matematikk.

Siden forfatterne skal kopiere original trappen, ble grunnrisset konstruert med hjelp av målene fra originalen. Dermed ble ikke lektemetoden benyttet, men for å bedre forstå metoden som opprinnelig har vært benyttet har forfatterne lagt med et bilde som viser grunnprinsippet til lektemetoden.

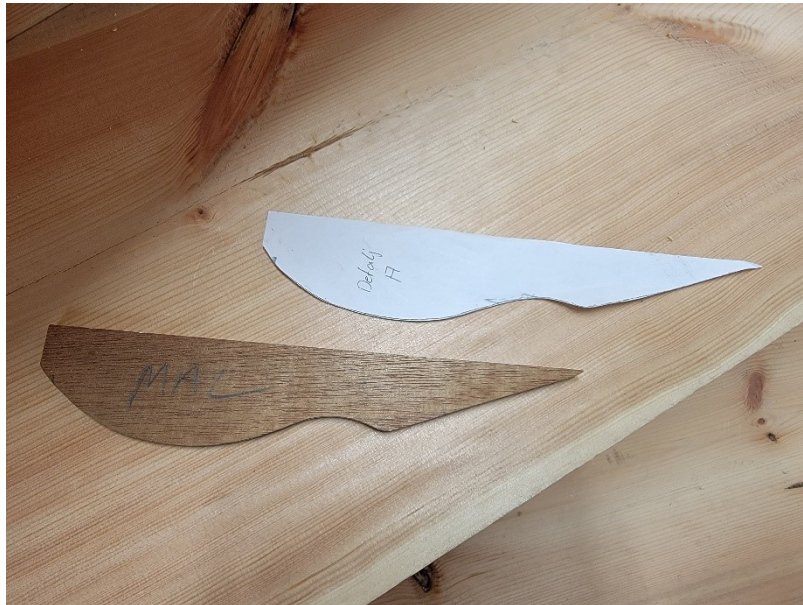
Bilde 23: Malene som ble brukt til å overføre distansekurven. Malen tar utgangspunkt i kurven til trinn 4 på originaltrappa.

Når alle trinnene var tegnet opp, ble distansekurven (se kapittel om fagterminologi) tegnet over på grunnrisset. Det ble benyttet en mal av kryssfiner der konturene ble enkelt overført til tegningen. Distansekurven til trinnene har som funksjon at man automatisk søker seg lengre inn i trappen når man går nedover. Distansekurven er altså ikke bare et dekorativt element, den har også en sikkerhetsfunksjon. (Mielke, 1966, s. 41)

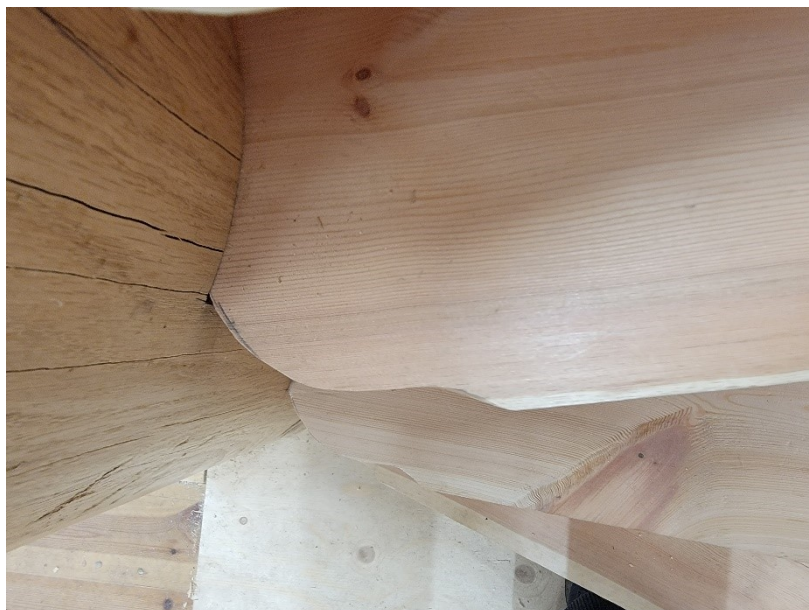
Bilde 24: Ferdig utformet distansekurve.

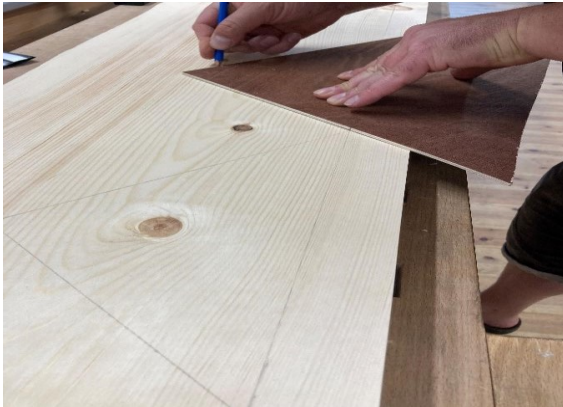
Bilde 25: Her vises prinsippet med å finne stigningsvinkelen. En rettvinklet trekant med trinnenes inntrinn og oppriss mål, brukes på en hjelpe linje og tegnes rundt.

trinnene tegnet av. Etterpå måles bestikket vinkelrett ut fra trinnesen. En linje trekkes mellom punktene. Denne linjen er overkanten på yttervangen. Trappens stigningsvinkel er vinkelen mellom gulvet og overkant vange (se bildet i kapittel 1.5.).

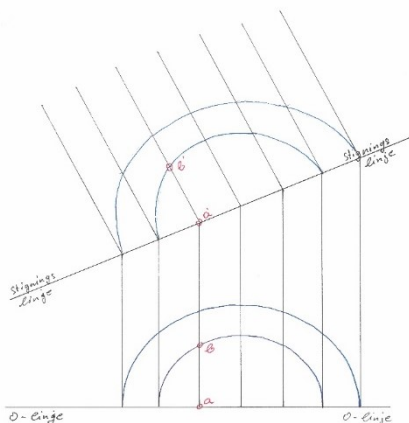
Bilde 26: Prinsippskisse skråprosjeksjon

Når stigningsvinkelen er avgjort, må vangers sanne lengde og radius bestemmes. Dette gjøres med såkalt skråprosjeksjon. Metoden går ut på at en gitt lengde av vangers radius overføres fra grunnrisset til en ny tegning. På denne blir en linje trukket gjennom vangers ytterpunkter. Linjen kalles for ordens skyld for 0-linjen. Ut fra 0-linjen avsettes vangers stigningsvinkel. Vangen deles så opp i et gitt antall linjer. Disse linjene blir vinklet 90 grader ut fra 0-linjen. Disse linjene vinkles så ut fra linjen som indikerer stigningsvinkelen. Skråprosjeksjonen utføres

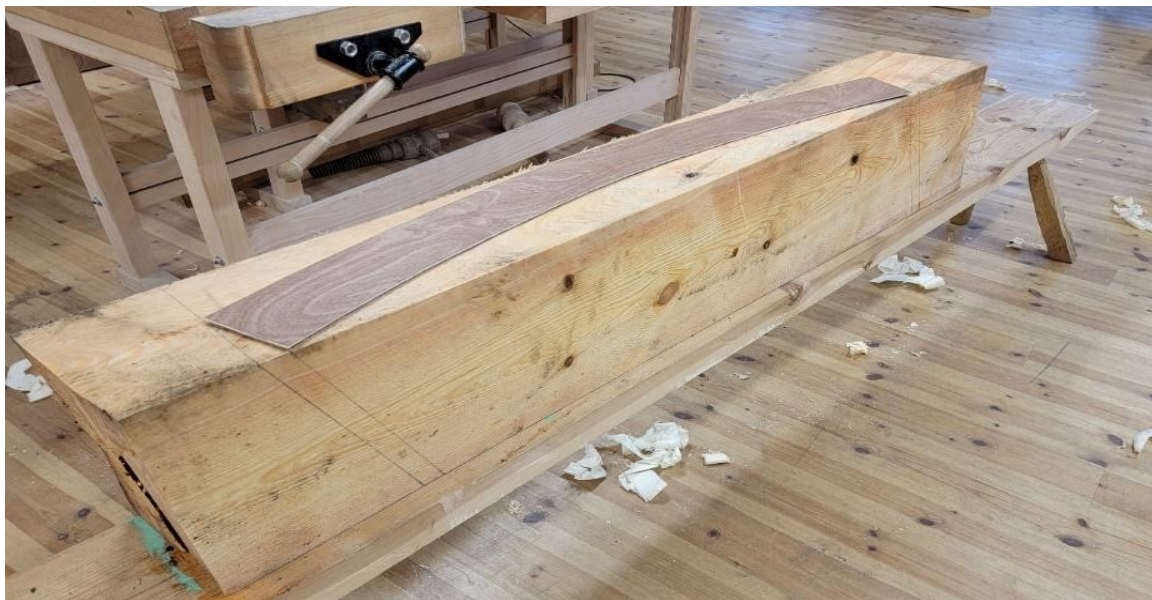
Bilde 29: Vangens yttermål ble overført til emne med hjelp av grisen.

Det måtte lages en til mal. Denne er like bred og lang som vangen. Hver ende er kappet med samme grad som stigningsvinkelen. Med hjelp av denne malen og grisen ble omrissene til vangen overført til emnet.

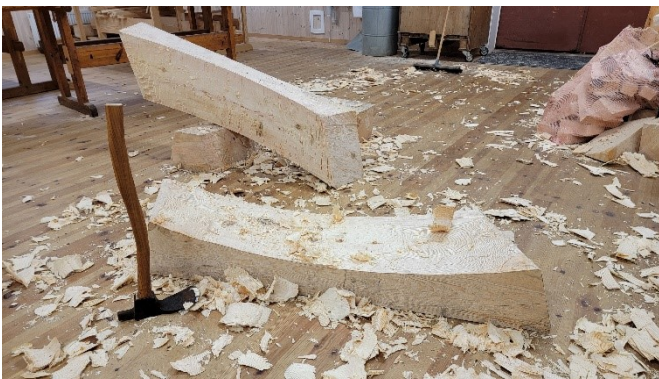
Bilde 30: Vangene utarbeides med skarvøks.

De første verktøyene som brukes i produksjonen av vangene er sag og skarvøks. Det sages deretter en mengde hakk på både vrang og rettside av emnet ned til omrisset for vangen. Tradisjonelt ble skarvøks benyttet når buer skulle utarbeides, og det blir det også her. Øksen er utformet med en hammer på baksiden av hodet. Hammeren slår effektivt vekk veden mellom sagsnittene. Det er best å bearbeide vangens innside først, da vangen ellers vil ligge og vippe når innsiden skal tas. Emnet med vangens innside legges altså opp først, og når grovarbeidet er unnagjort brukes skarvøksens egg side til å hugge seg inn til streken. Etter skarvøksten bruker man en sletthøvel med buet såle til å sletthøvel overflaten. Helt til slutt tas en buet pusshøvel i bruk for å finhøvel overflaten.

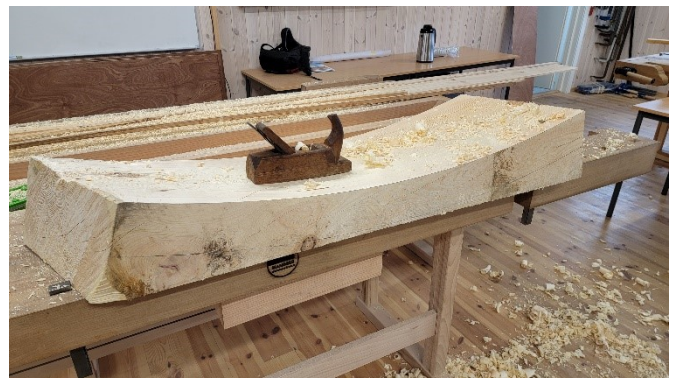
Bilde 31: Høvel med konvex såle ble brukt til finpussing.

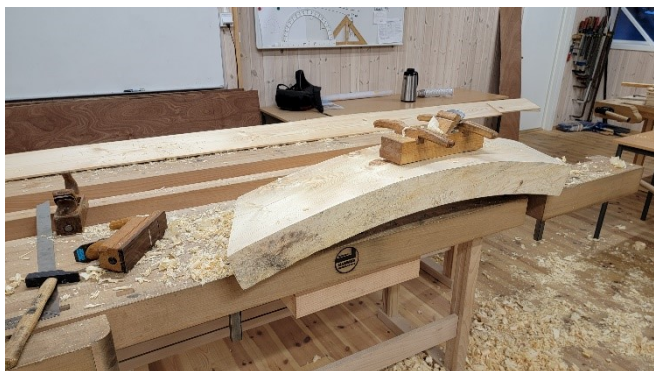
Bilde 32: På yttersiden ble det brukt høvel med rett såle.

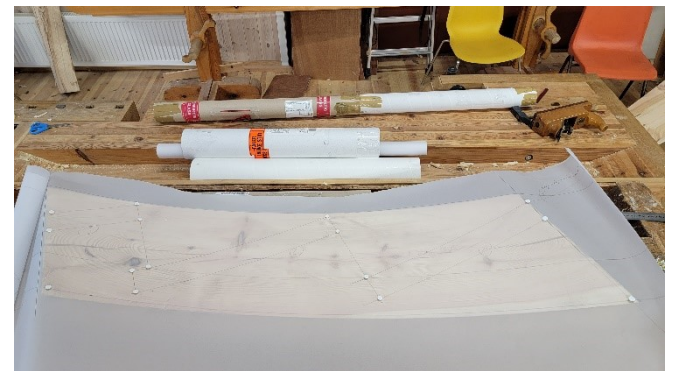
Bilde 33: Tegningen fra utfoldingsprosessen ble brukt til å overføre trinnene til emnet. Dette var en rask og effektiv metode som ikke er helt 1600 talls. Forfatterne antar at det opprinnelig er brukt tynne sinkplater til denne overførselen.

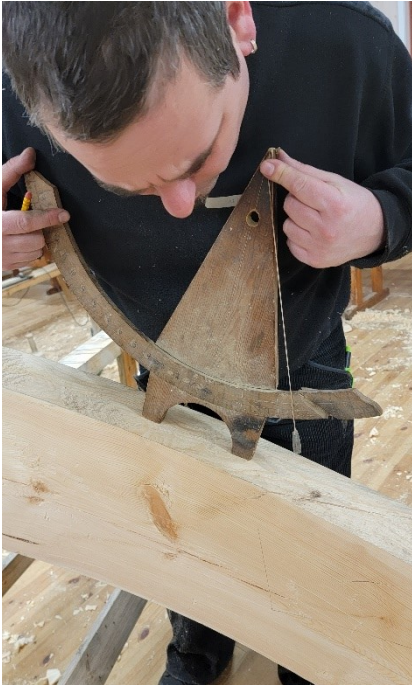
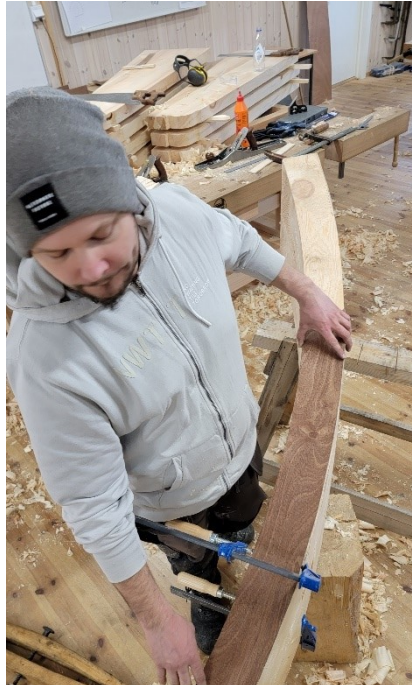
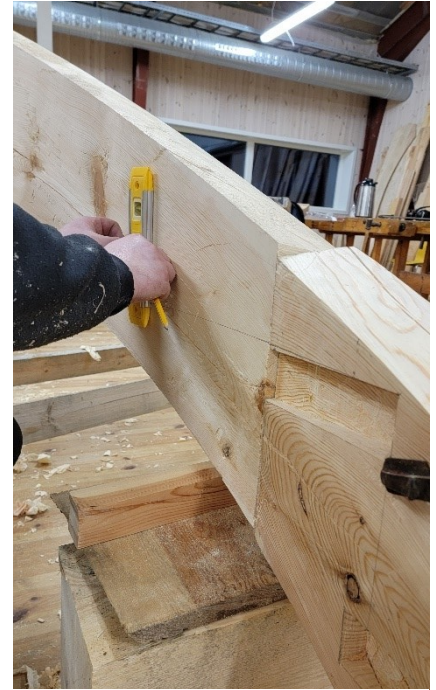
Bilde 34, 35 og 36: Her pågår prosessen med å overføre trinnet fra den ene vangedelen til den neste. Utfordringen var å finne rette plassering til trinnet på neste vange. Ikke bare i høyden, men også i trinndybden. Snekkere i 1665 hadde ikke samme problemet, fordi de kunne tilpasse trinndybden i etterkant, mens forfatterne var låst til original trappens trinndybde.

For å finne rett plassering av trinnene på vangedel 2, måtte vangen settes opp. Det var lettere sagt enn gjort. Med hjelp av en vinkelmåler måtte vangen settes i rett vinkel. Samtidig måtte de ligge i rette buen. Når vangen var plassert ble første trinn overført med stikkpasser og vater. Nå kunne man lett tegne av resten av trinnene.

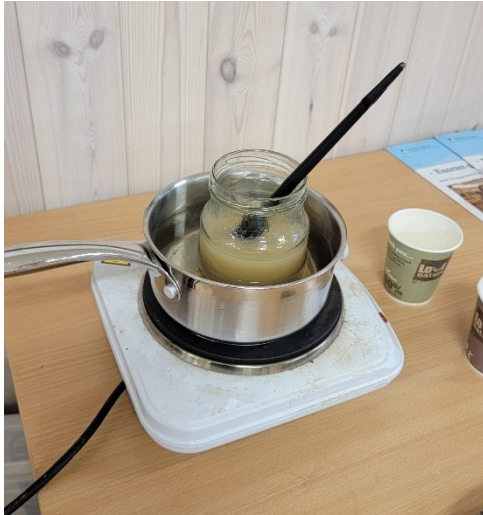
Bilde 37: Det ble brukt selvlaget hudlim for å lime trinnene.

Når avrettingen og dimensjoneringen var utført, måtte trinnene limes sammen for å oppnå tilstrekkelig bredde. Kantene ble da høvlet over med en tannhøvel. Dette er en høvel med rettstilt høveltann med små tenner istedenfor slipt egg. Dette gjøres fordi animalsk lim trenger en ru overflate for å få nok heft. Deretter ble trinnene limt sammen med tradisjonell hudlim som ble tilvirket i verkstedet. Limet påføres varmt, og man har begrenset åpentid for å sette emnene i press.

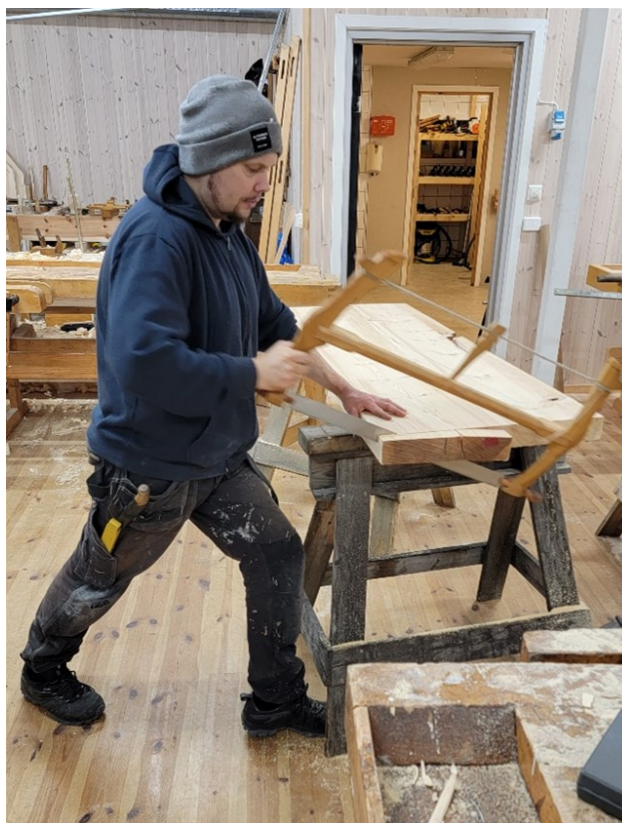
Bilde 38: Her kappes trinnet med tilsvarende sag som forfatterne mener kan ha blitt brukt.

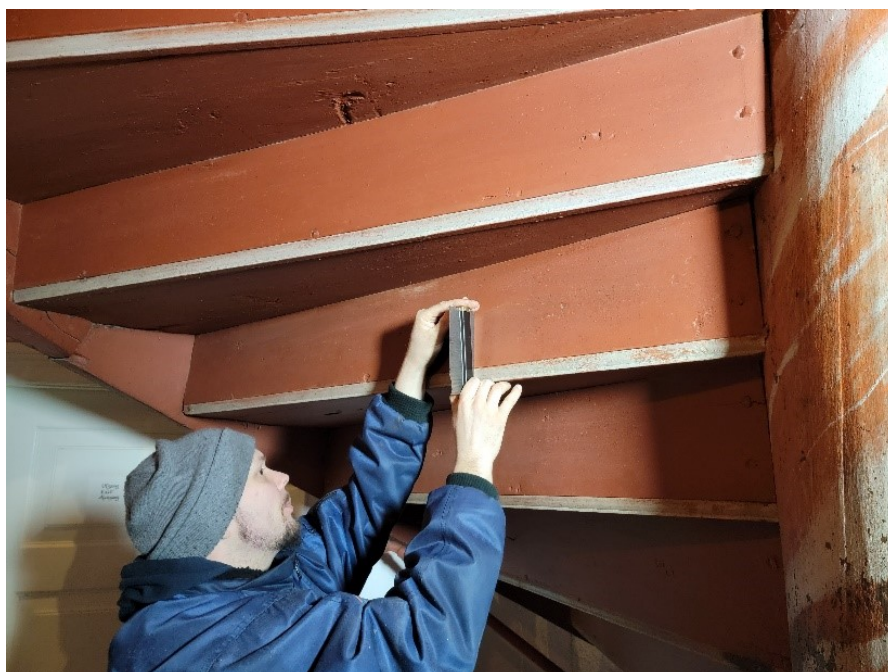
Bilde 39: Profilkamm er et nyttig verktøy som er både rimelig i anskaffelse og lett å ta i bruk. Med hjelp av dette verktøyet var det lett å finne ut at profilen var brukt flere steder, bla på. trinnese, meglerbordet, vangens underkant og dekklist. Samme profil var også ved inngangsdøren. Det kan tyde på at døren og trappen ble produsert i samme snekkeri.

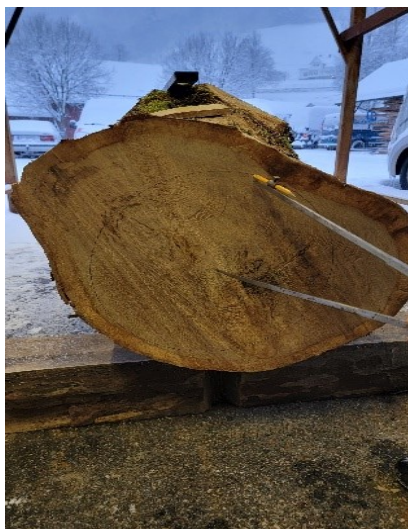
Bilde 40: Spindelens radius blir markert i endeveden.

Stokken legges opp og spindelens diameter avsettes i endeveden. Det merkes deretter et kvadrat i skjæringspunktene til sirkelen. Linjene til kvadratet blir loddet og vatret. Så blir stokken snorslått og skårehakk skjæres ut med ca 20- 30 cm avstand. Veden mellom skårene blir deretter slått vekk med en øks. Når dette er gjort brukes en ryerbile til å slett hugge langs streken.

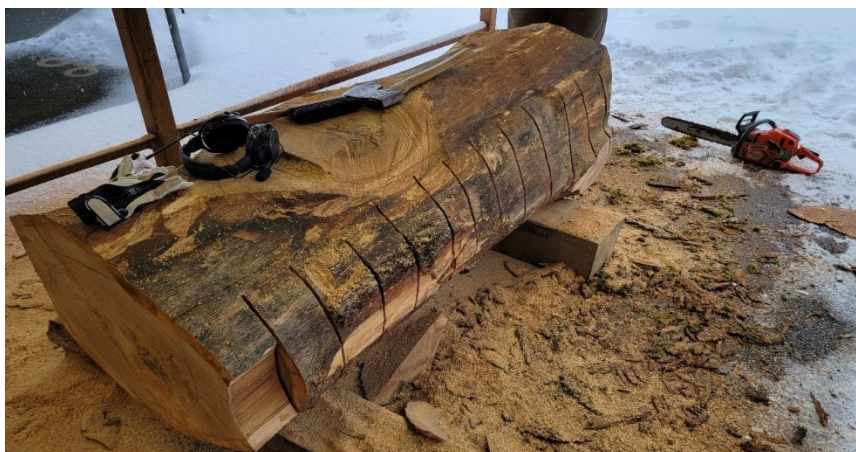
Bilde 41: Det var et grovt emne med store kvister som skulle bearbejdes. For å lette på arbeidet ble motorsag brukt til å skjære hakk.

Spindelen er neste steg på veien mot en kopi og et egnet emne var ikke lett å oppdrive, da det trengtes et tverrsnitt på hele 42 cm i toppen. Som et resultat av at disse dimensjonene var vanskelig å finne, ble det levert en stokk som kan betegnes som heller dårlig kvalitet med margsprekk og mye grov kvist. Som et lite plaster på såret var denne stokken faktisk av samme treslag som original trappen, nemlig eik. For å forme stokken rund måtte den først formes til et kvadrat, så til en 8-kant, en 16-kant og til slutt høvles rund. Siden stokken var såpass full av grove kvister og dimensjonene såpass store og tiden knapp, ble det besluttet å ta i bruk motorsag til å skjære ut hakkene til skåringen.

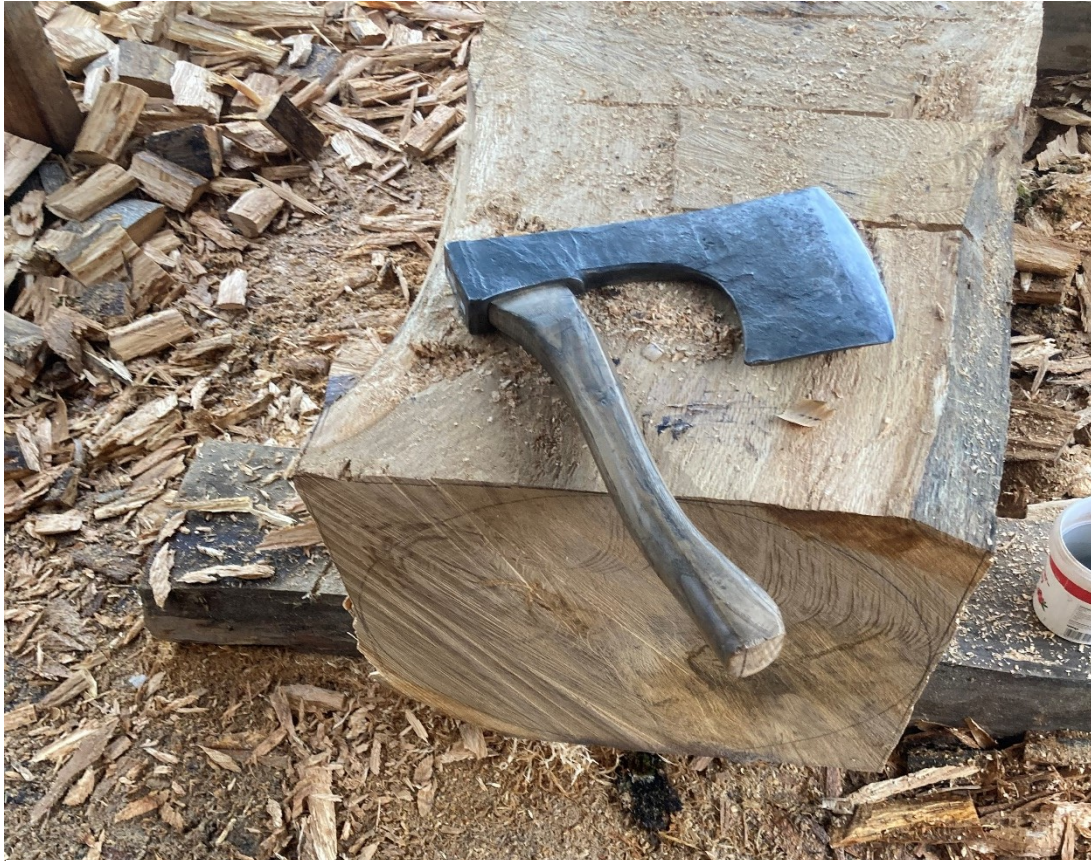
Bilde 42: Det å få emnet kvadratisk var den tyngste jobben. På bildet ser vi ryerbilen som ble brukt under prosessen.

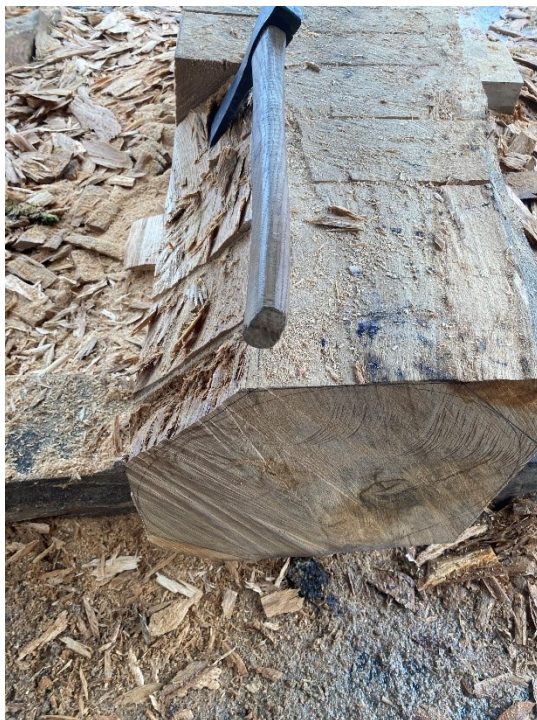
Bilde 43: Fra 4-kant gikk det over til 8-kant.

Når stokken er formet kvadratisk må den formes videre til en 8-kant. Det avsettes punkter inn på kvadratet fra hver ende som er 1/5 del av kvadratlinjens totale lengde, og punktene forbindes med en strek. Det snorslås på nytt og samme prosess gjentas. Når stokken er formet 8-kantet merkes det ¼ del inn på 8-kants

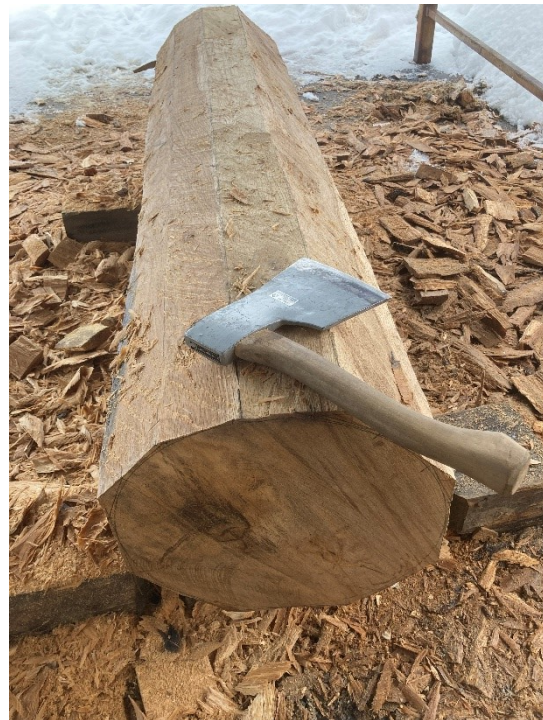
Bilde 44: Og til slutt fra 8-kant til 16-kant.

Når stokken nå er 16-kantet brukes først en skrubbhøvel til å fjerne øksesporene. En rubank brukes deretter til å høvle over alle 16 flater for å avrette små høydeforskjeller som måtte gjenstå. Når dette er gjort så høvles de skarpe kantene mellom flatene ut med en pusshøvel. Etter en del runder frem og tilbake med pusshøvelen er spindelen nå tilnærmet rund og har samme diameter i topp som rot.

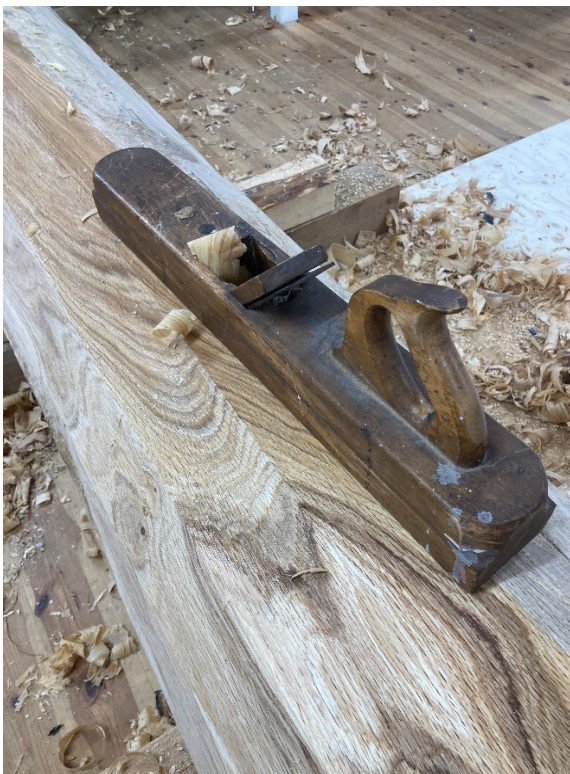
Bilde 46: Til slutt formes spindelen rund med rubank (en lang høvel)

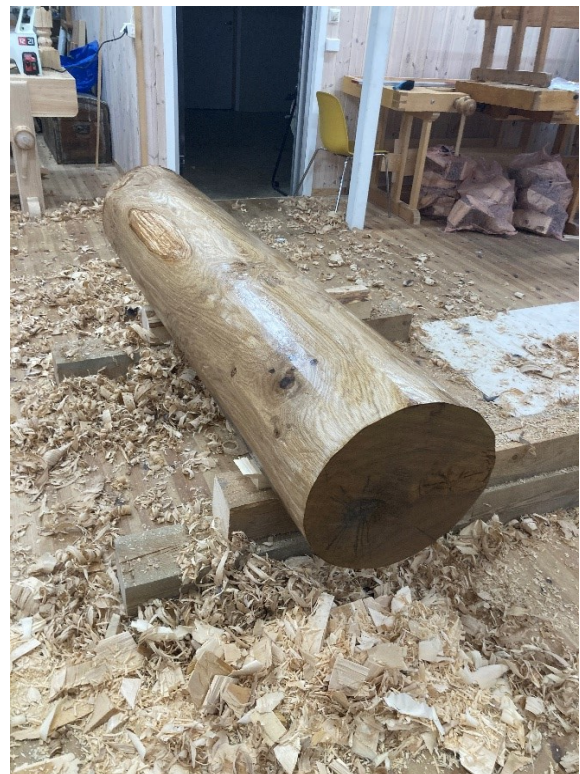
Bilde 47: Etter at spindelen var formet, ble den behandlet med flere strøk klarlakk. Dette skal forhindre at veden tørker for rask og sprekker.

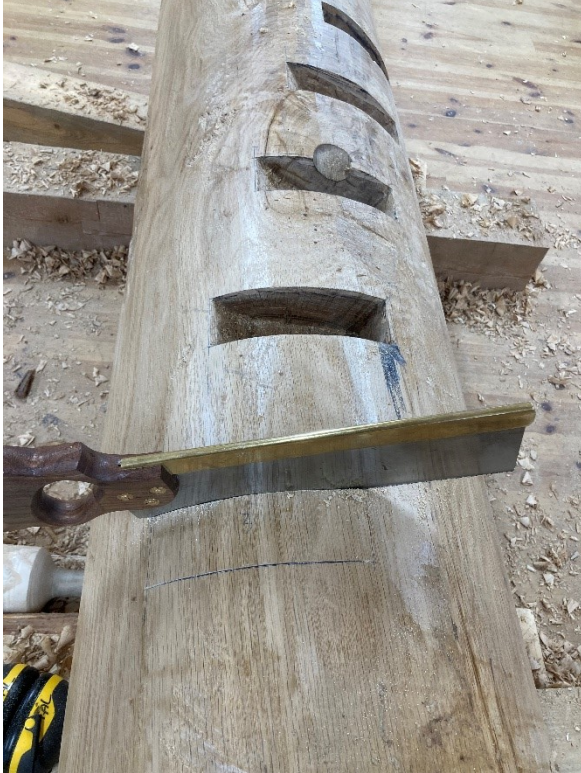
Bilde 48: Trinnene blir felt inn i spindelen

Når spindelen er ferdig formet, kan trinnenenes plassering merkes av på den. Spindelen plasseres da over grunnrisset av trappen, og linjene for trinnenenes plassering loddres direkte over på den. For hver loddlinje må opptrinns høyden avsettes ut fra målene. Strekene forbindes og først brukes en tverrvedsag for å sage langs konturen, før fordypningen til trinnene tappes ut med et stemjern. Stusstrinnene skal også ha en fordypning i spindelen, der de felles inn på baksiden av trinnene. Det avsettes da en vinkelrett strek fra opptrinn til opptrinn og stusstrinnets tykkelse merkes. Også her fjernes veden best med bruken av et stemjern.

Tapphullets og stusstrinnets dybde er funnet med manuell oppmåling og nedtegnet på grunnrisset. Som påpekt tidligere i avsnitt 4.5, er dette målet umulig å avgjøre med bruken av fotogrammetri alene, da trappen i så fall eventuelt må demonteres. Målet kunne derfor kun fastslås med manuell befaring og oppmåling på stedet.

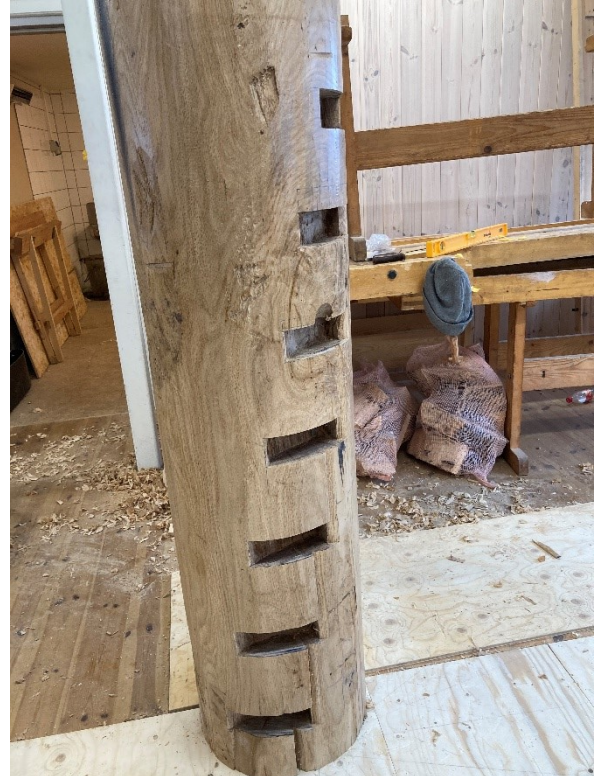
Bilde 49: Etterpå ble spindelen satt tilbake på oppslaget. For at trappen kan settes opp rundt den.

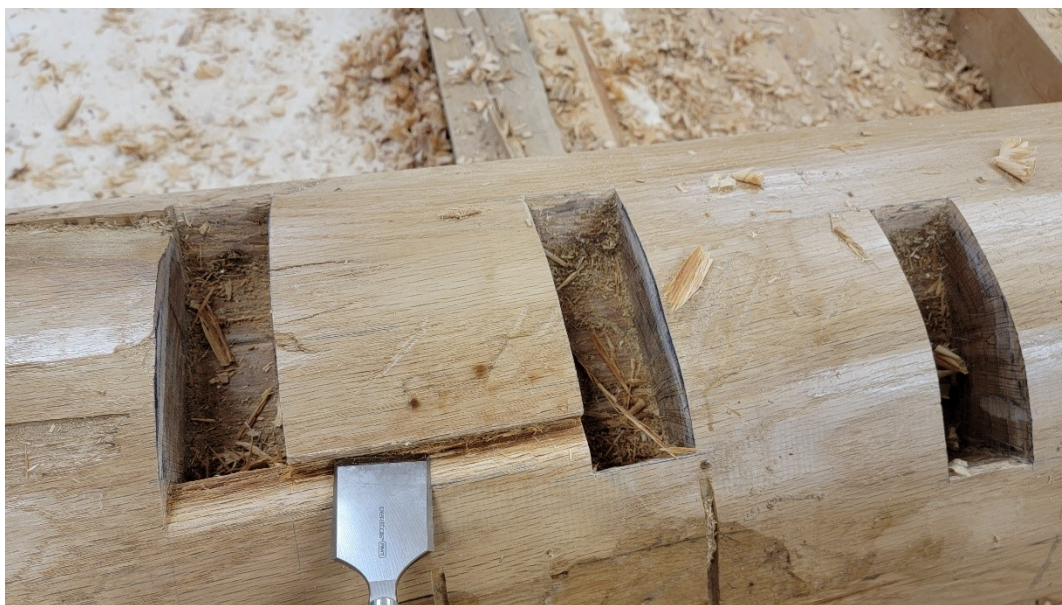
Bilde 50: Stusstrinnene er bare så vidt felt inn i spindelen

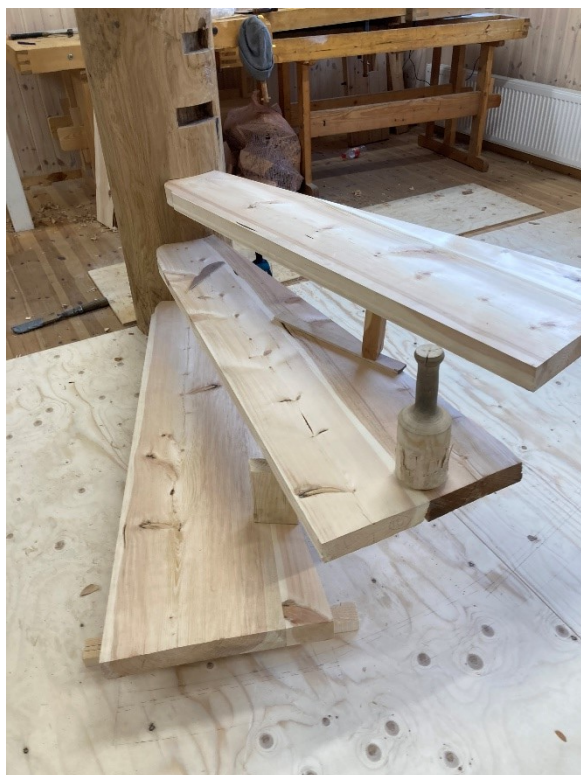
Bilde 51: Trinn for trinn ble trappen satt sammen over grunnrisset.

Alle deler prøves nå om de passer sammen og belønningen for mange timers slit kan endelig synliggjøres. Kopien blir satt sammen over tegningen av grunnrisset. Dette gjøres for å konstatere at trappens deler treffer med lodd til tegningens omriss, og for at sammensettingen skal bli nøyaktig i henhold til oppslaget på gulvet. Spindelen plasseres ut først og trinnene og vangene blir montert hver for seg stegvis opp over. Trinnene og vangene må under hele prosessen understøttes for å ikke falle ned. Slag med slegge og bruk av jekkestropp var nødvendig for få trappens deler presset helt sammen, og forfatterne tar av seg hatten for snekkerne som har slitt med monteringen av original trappen.

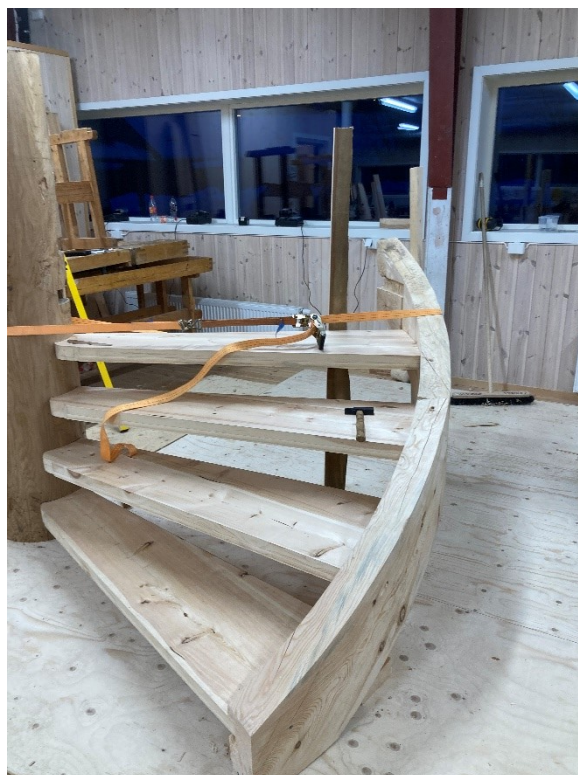
Bilde 52: Stropper måtte til for å tvinge trappen sammen.

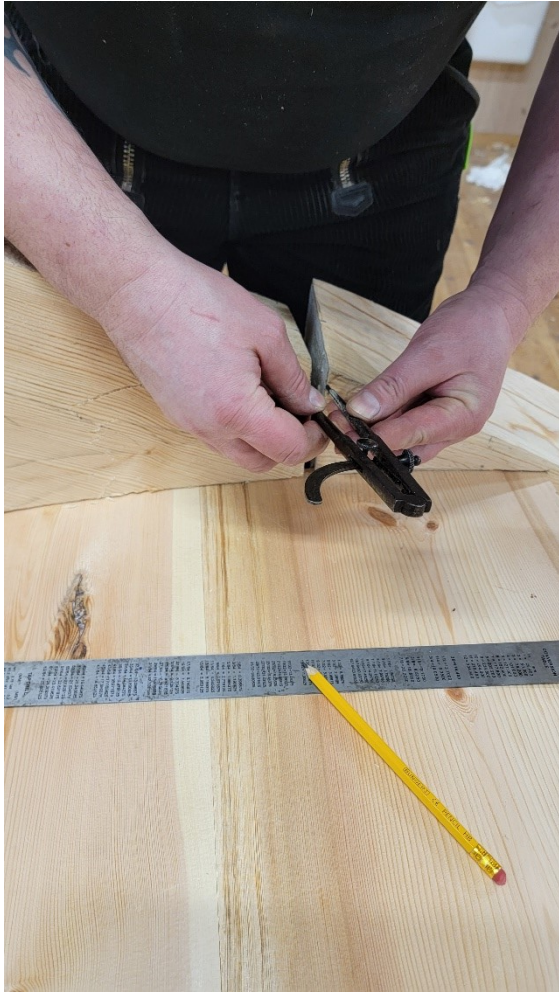
Bilde 53: Vangens skøyter måtte justeres på nytt

Når alle trinnene og vangene var på plass måtte sammenføyningene mellom vangene meddrages på nytt da forfatterne ikke var fornøyd med skjøten mellom vangene. Når sammenføyningen var godkjent, ble vangene skrudd fast i hverandre. Originalen er spikret, men siden kopien skal tas ned igjen ble skruer brukt.

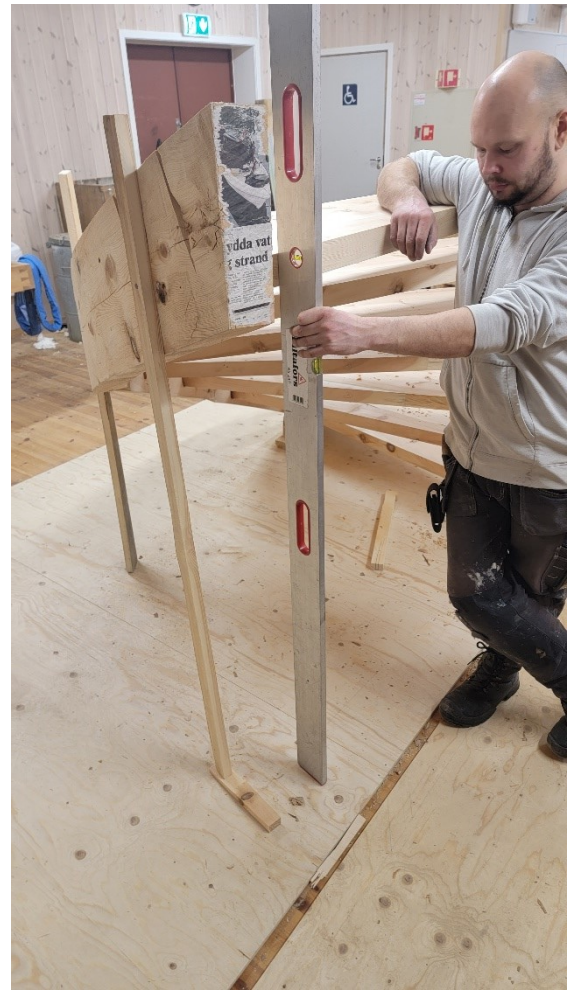
Bilde 54: Hele tiden ble delene justert etter oppslaget.

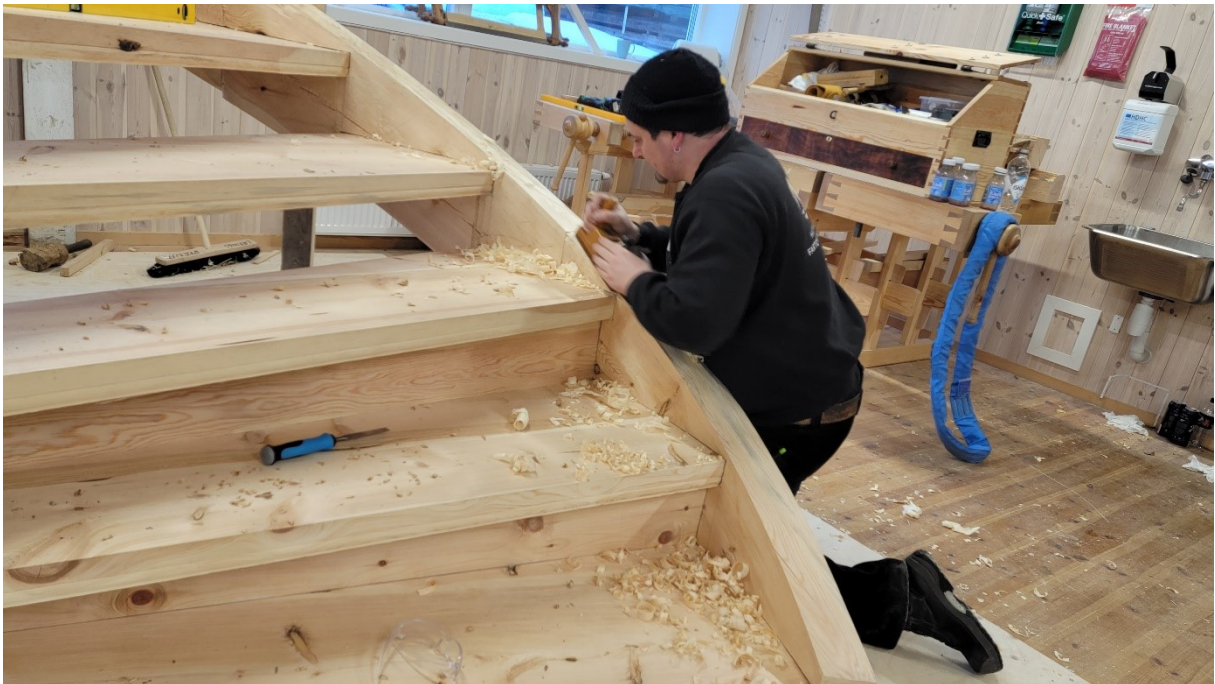
Bilde 55: Så måtte vangens overkant høvles i plan.

Når trappen var satt sammen og sikret, måtte toppene av ytervangene jevnes ut i forhold til hverandre da de ligger vridd i planet. Dette ble gjort med en skrubbe og pusshøvel. Utgangspunktet er vangenens høyeste punkter og disse høvles ned til hele vangen har en plan, men vridd overflate til hverandre. Når dette var gjort kunne stusstrinnene kappes på lengde, prøves, justeres og til slutt monteres, også disse ble skrudd fast.

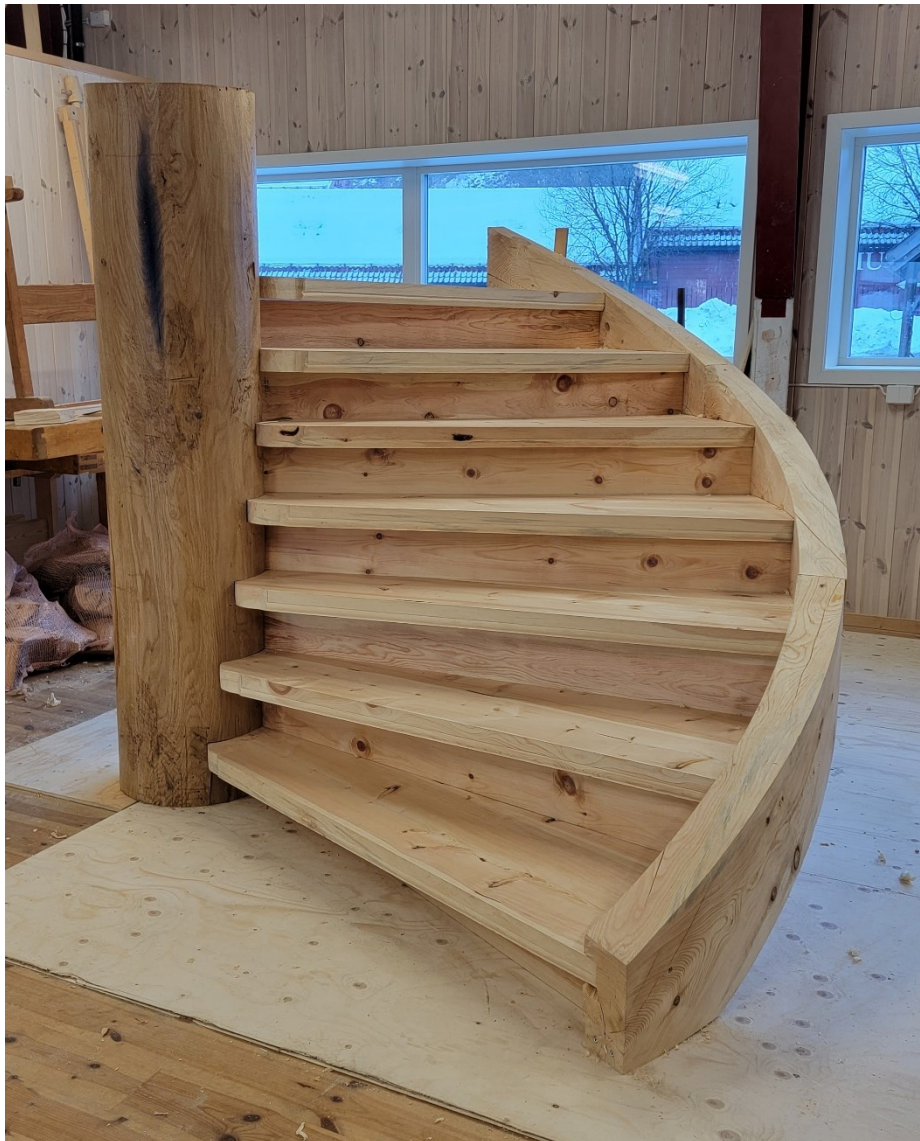
Bilde 56: Første milepæl var nådd etter 4 uker med hardt arbeid.
