Trappen i baroniet Rosendal, veien fra dokumentasjon til ferdig kopi.

Bacheloroppgave i Tradisjonelt bygghåndverk
Veileder: Thor-Aage Kaminka Heiberg
Medveileder: Kristin Bjørlykke, Øystein Aarlott Digre
Mai 2022

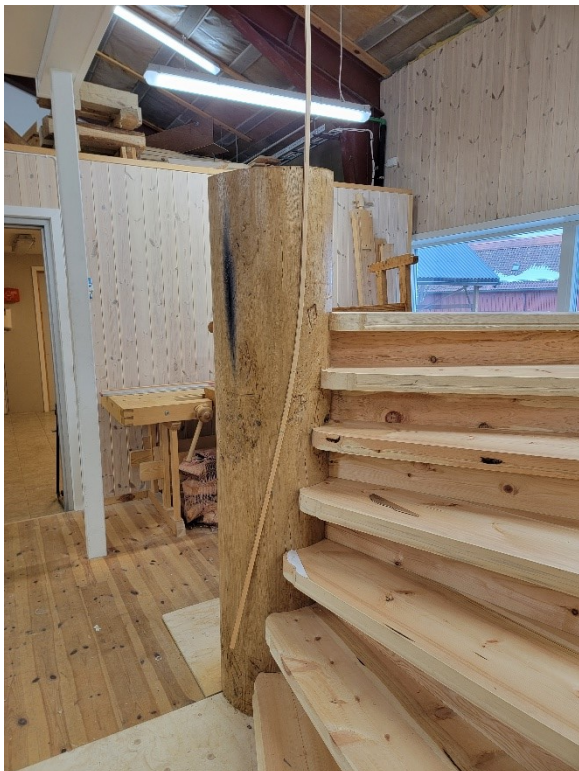
Bilde 57: Med hjelp av den digitale 3D-modellen ble handrekkens plassering på spindelen avgjort.

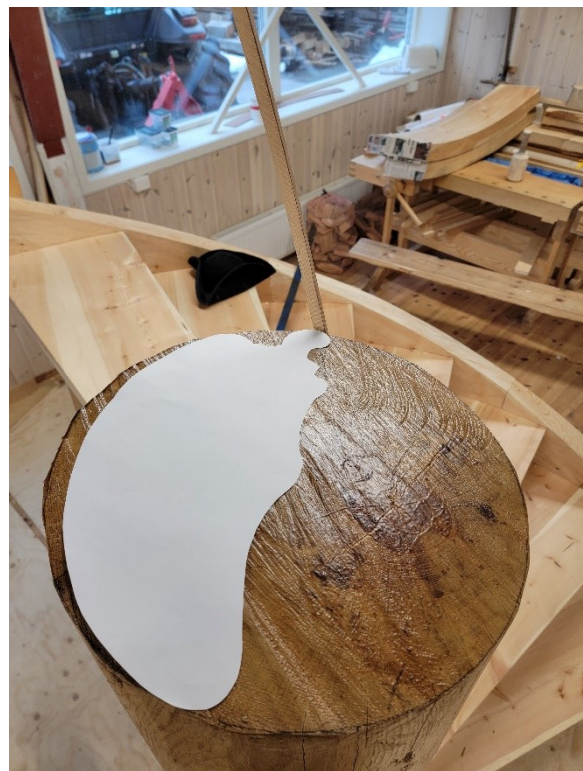
Bilde 58: Spindelens profil ble tegnet av på toppen med hjelp av en papirmal.

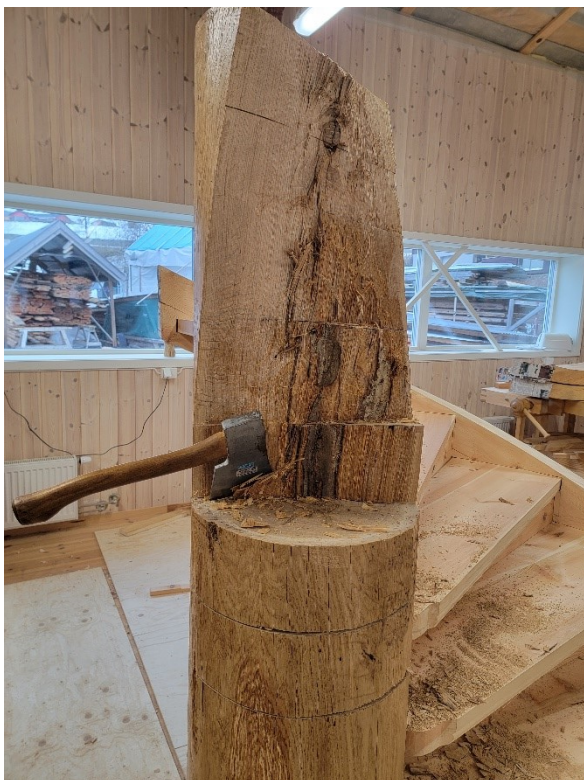
Bilde 60: Etter at det var skjært inn med to-mannssvans ble veden fjernet med snekkerøks.

Først ble det saget inn til linjene. Til dette var det hensiktsmessig med en tomanns-sag. Med en snekkerøks og høvel ble det så skapt en flat men vridd flate. Sagsnittene tjente som referansepunkter. Allerede her viste det seg at det å ha søylen stående under bearbeiding var en stor tabbe. Spesielt siden med håndrekken og flest profil måtte økses og høvles fra nedenfra oppover for å ikke jobbe mot fiberretningen og risikere store utrivninger. Arbeidet hadde vært en god del lettere hvis søylen hadde ligget stabilt på gulvet.

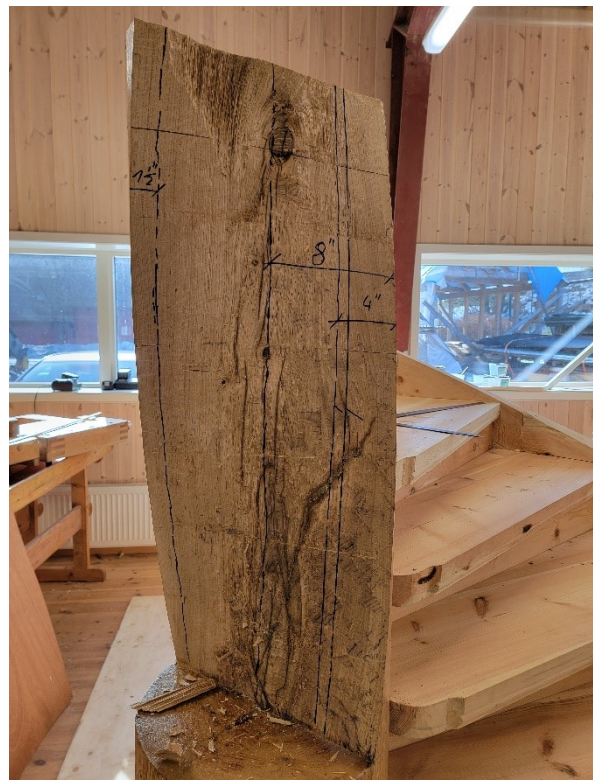
Bilde 61: Det ble streket opp hjelpelinjer fra sentrale punkt ved profilen. Det var tydelig at tommer var brukt under oppmerkingen, fordi alle viktige mål gikk opp i hele eller halve tommer.

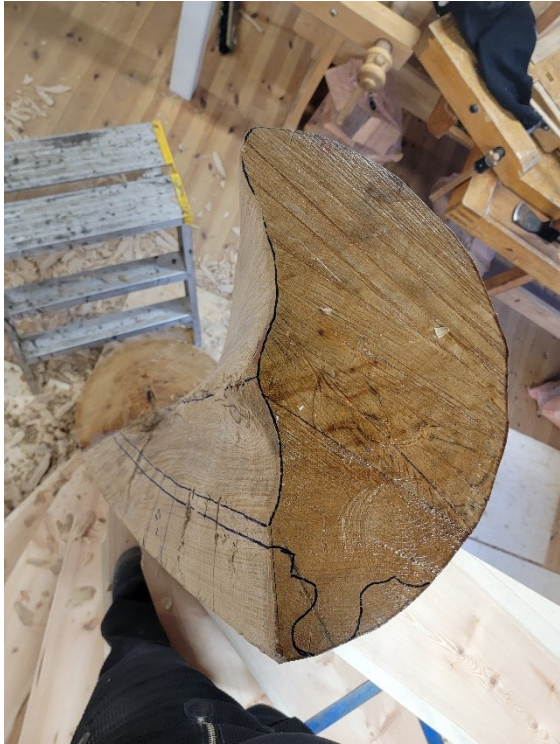
Bilde 62: Steg for steg ble spindelens profil utarbeidet.

Etter at referanse flaten var utformet ble det tegnet av hjelpelinjer, alltid parallelt til utkanten. Med hjelp av skulpjern, teksle og profilhøvel ble så søylen formet. Det viste seg at de konvekse og konkave kurvene hadde samme radius som handrekken på yttervangen. Dette kan indikere at det ble brukt samme høvlene på begge jobbene.

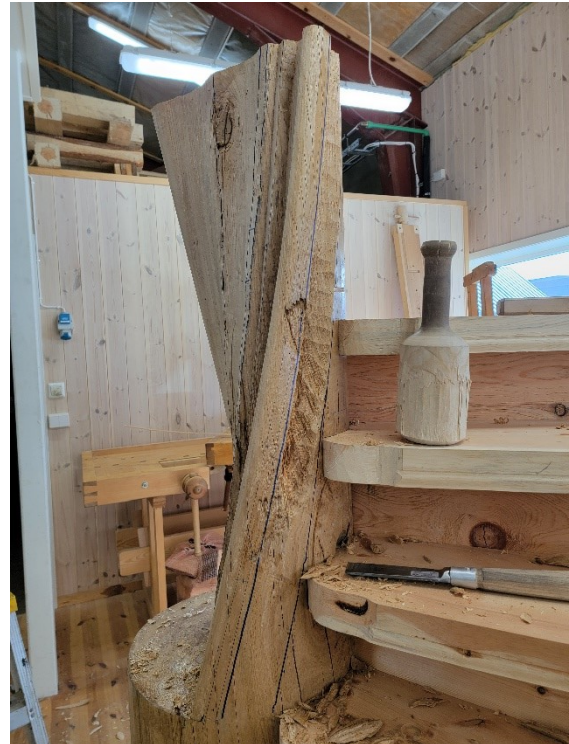
Bilde 63: Skulpjern og profilhøvler ble brukt under arbeidet. Det viste seg at samme høvler som ble brukt under framstilling av håndrekken kunne brukes ved spindelen.

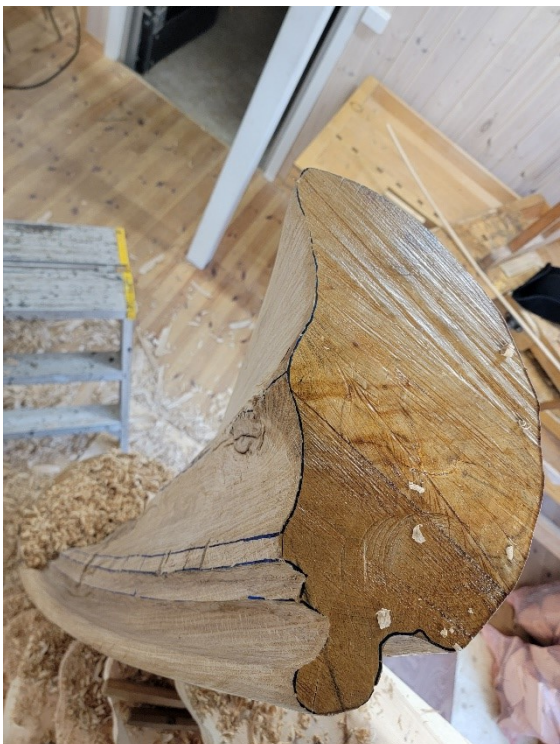
Bilde 64: Med tid og stund var profilen ferdig.

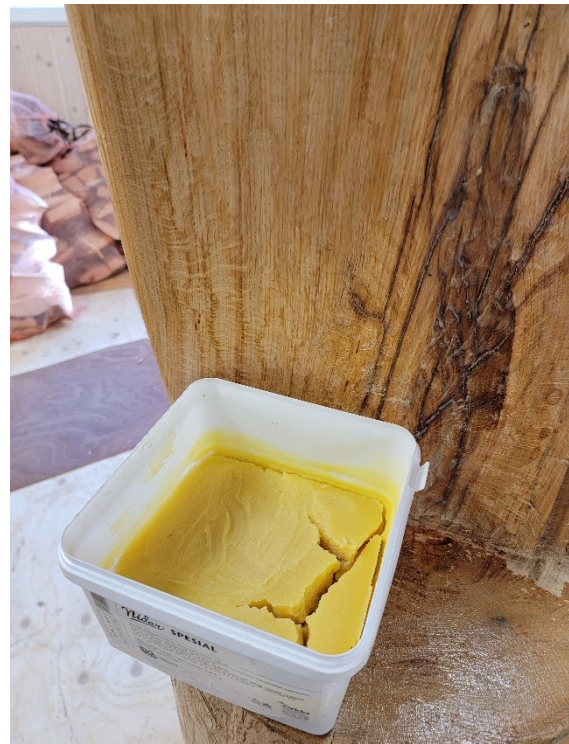
Bilde 65: Siste finishen ble gjort med sikling og til slutt ble spindelen bonet med selvlaget voks, slik den var i 1665.

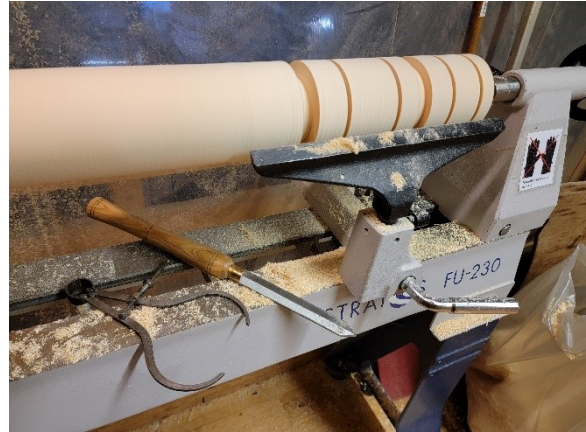
Bilde 69: Først stikker man seg inn til ønsket dybde.

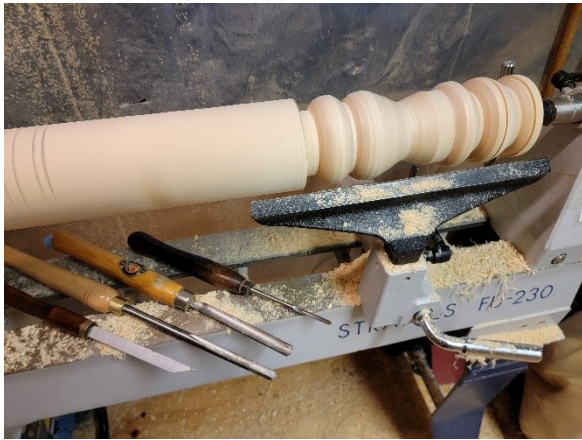
Bilde 70: så ble figurene formet.

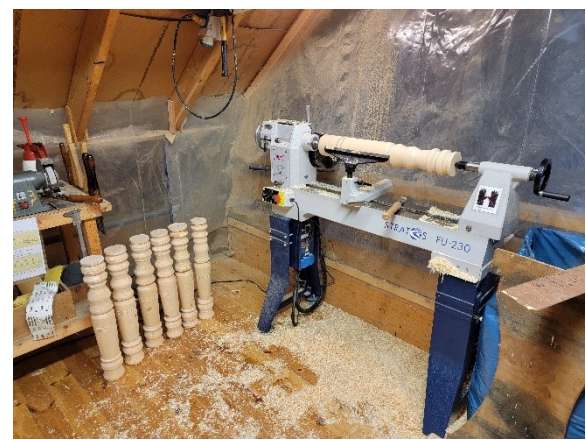
Bilde 71: Så gjentas prosessen 14 ganger.

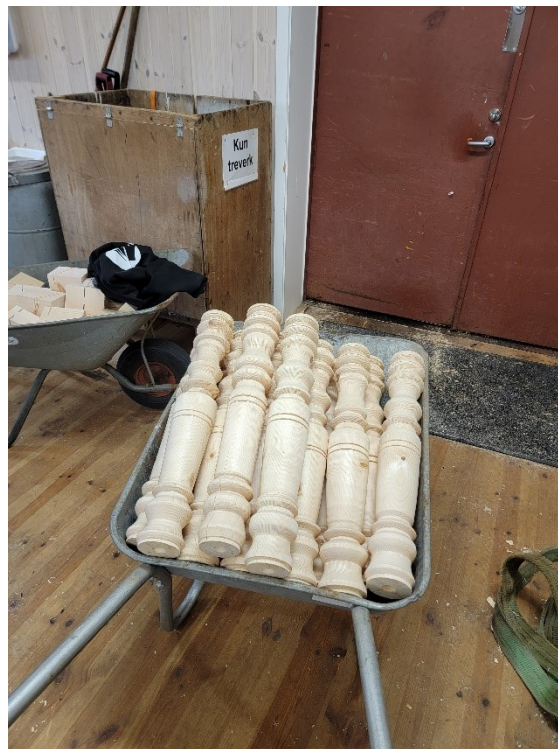
Bilde 72: Balustrene er klar til montering.

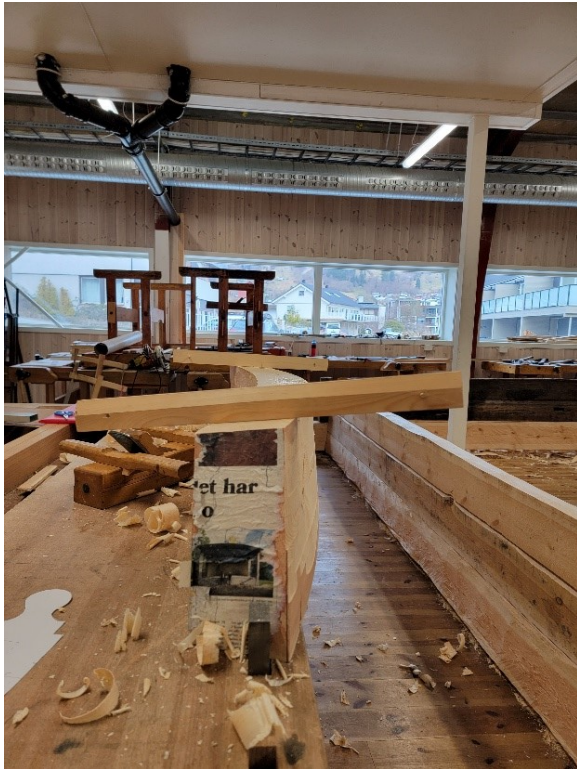
Bilde 74: Først må håndrekkens vridning skjæres og høvles.

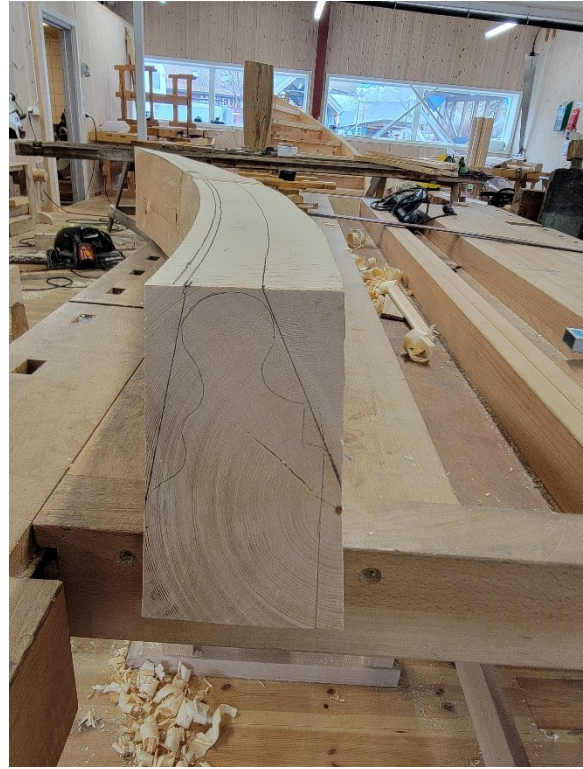
Bilde 75: Så overføres profilen til endeveden og man tegner hjelpelinjer for å skape referanseflater.

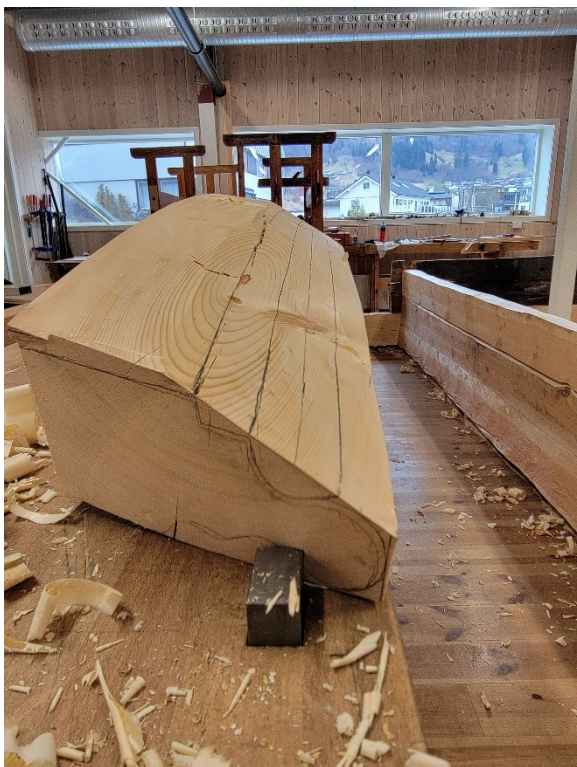
Bilde 76: Når flatene er høvlet streker man opp for plater og hulkiler.

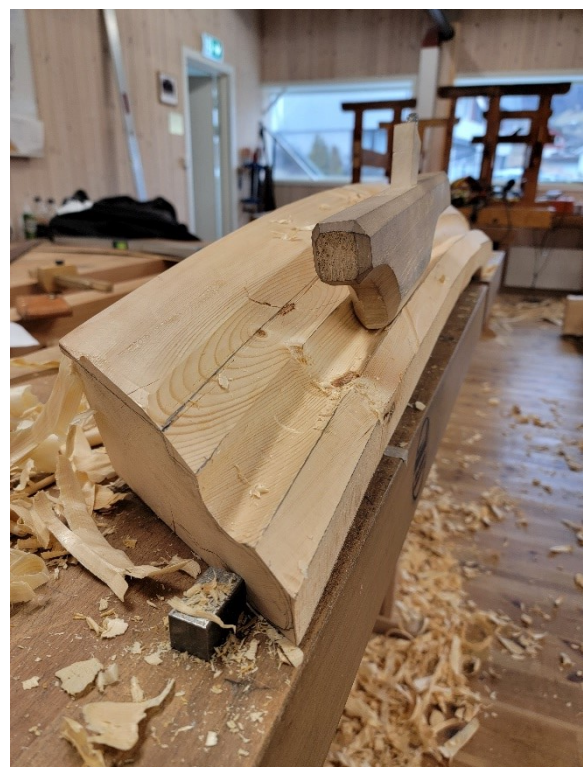
Bilde 77: Høvlene som er laget til denne jobben er utformet slik at man kan høvle både konvekse og konkave profiler med samme høvel.

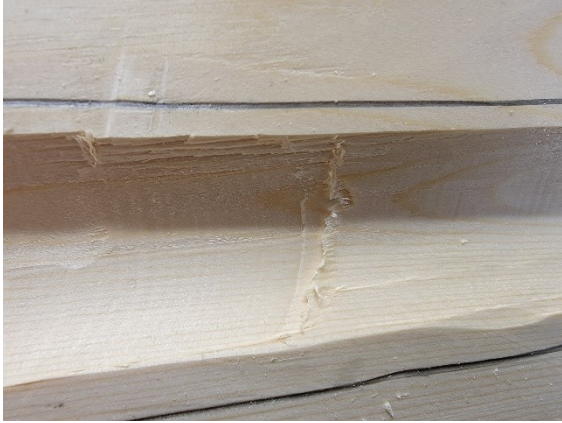
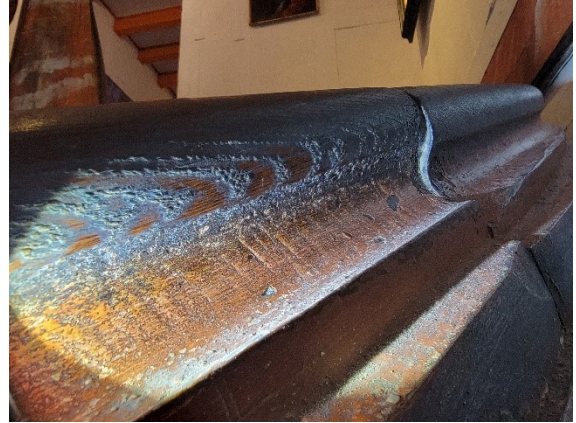
Bilde 78 og 79: Det oppstår liknende verktøyspor som på original håndrekken, under høvelprosessen.

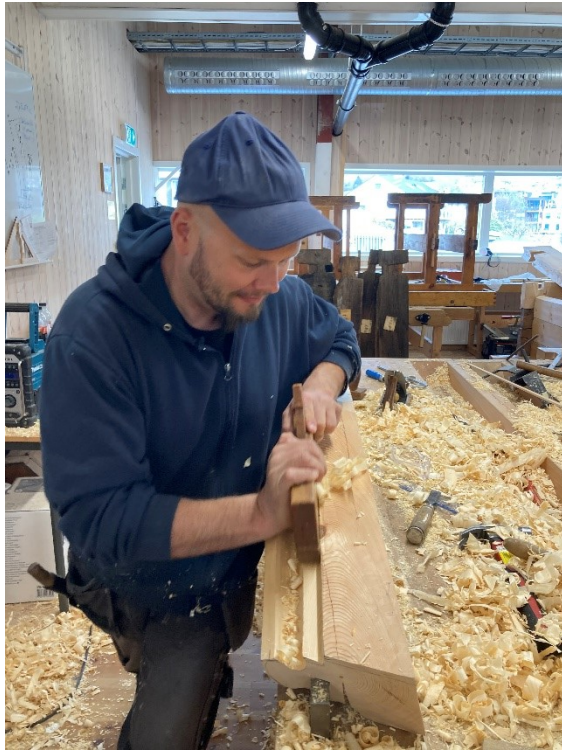
Bilde 80: Det var en delvis tung og tidkrevende prosess å høvle håndrekken.

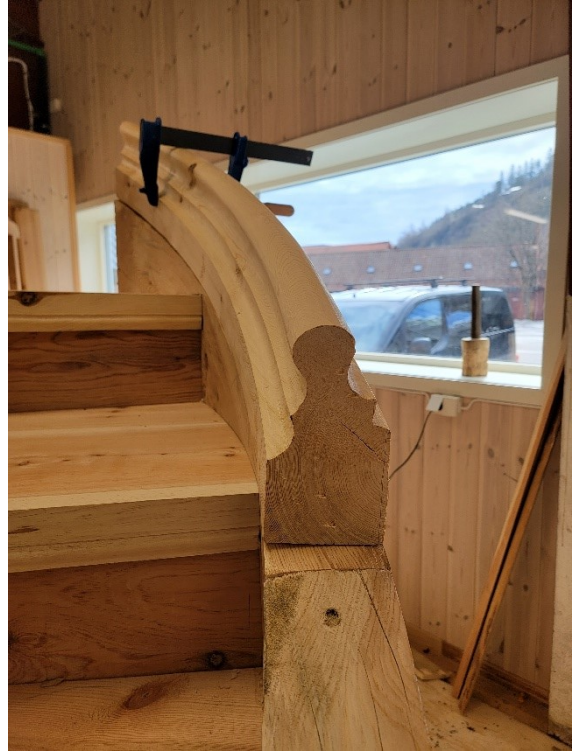
Bilde 81: Finishen ble også her utført med sikling.

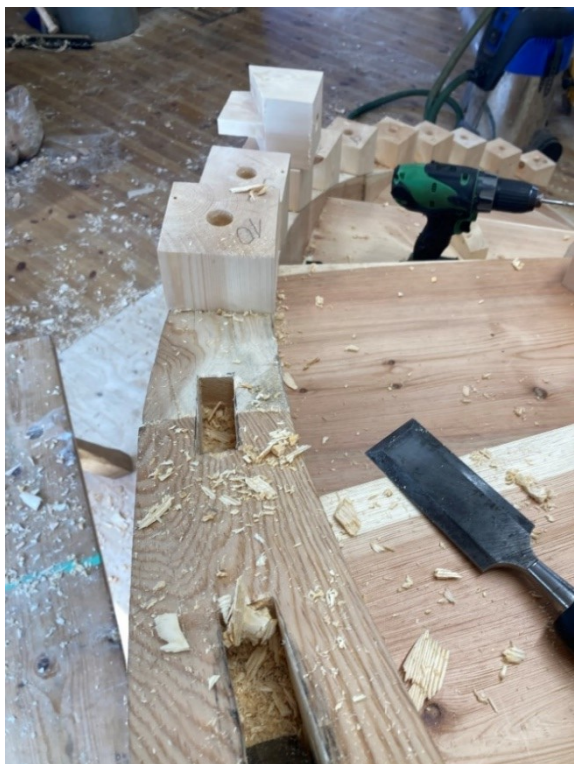
Bilde 82: Balustrene måtte stemmes inn i både i vangen og håndrekken.

Siste jobben som måtte gjøres var å montere gelenderet og bøye dekklistene rundt vangen og håndrekken. Balustrene ble tappet inn i både vangen og håndrekken. Som tidligere nevnt er dette ikke en særlig utbredd metode når gelender monteres. Under arbeidet forsto forfatterne hvorfor. Det er en svært tidkrevende tilpassingsjobb. Balustrene måtte justeres flere ganger før resultatet var tilfredsstillende. For å dekke over skjøten mellom håndrekke og baluster er det heldigvis festet en dekklist på originalen. Dekklisten langs vangen er 1" tjukk. For å bøye den rundt vangen måtte den dampes først. Etter en time i vanndamp var det mulig å bøye bordet uten at det knakk. Alle delene ble skrudd sammen for å kunne demontere trappen. På originaltrappen ble det brukt spiker.

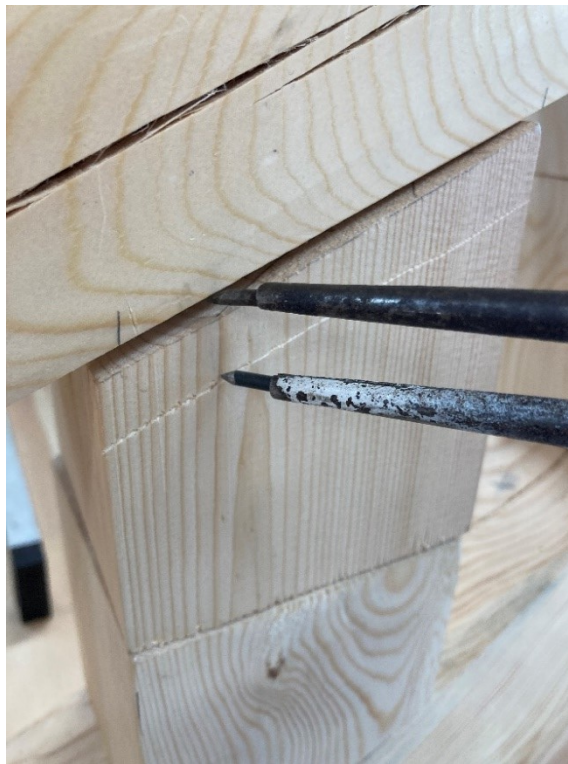
Bilde 83: Med hjelp av stikkpasser ble balustrene tilpasset etter vangen og håndrekken.

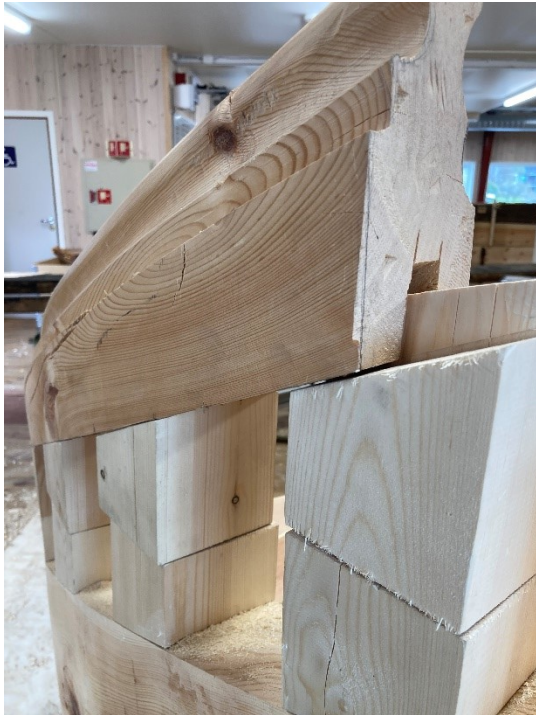
Bilde 84: Håndrekken tilpasses.

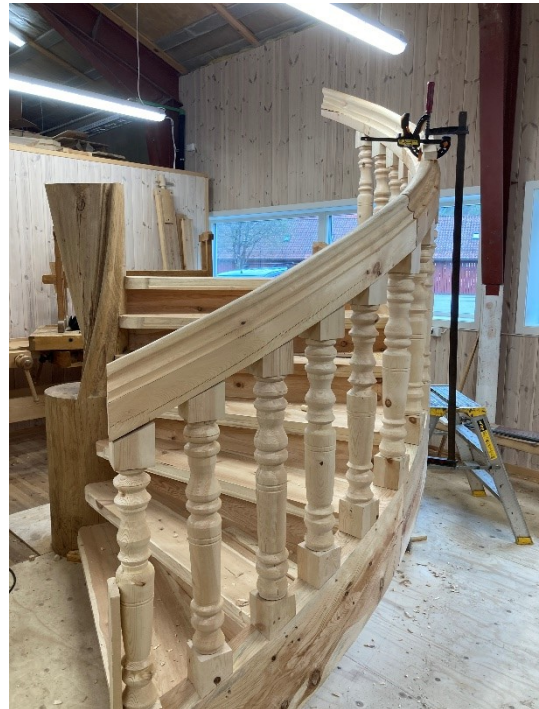
Bilde 85: Til slutt ble hele gelenderet montert.

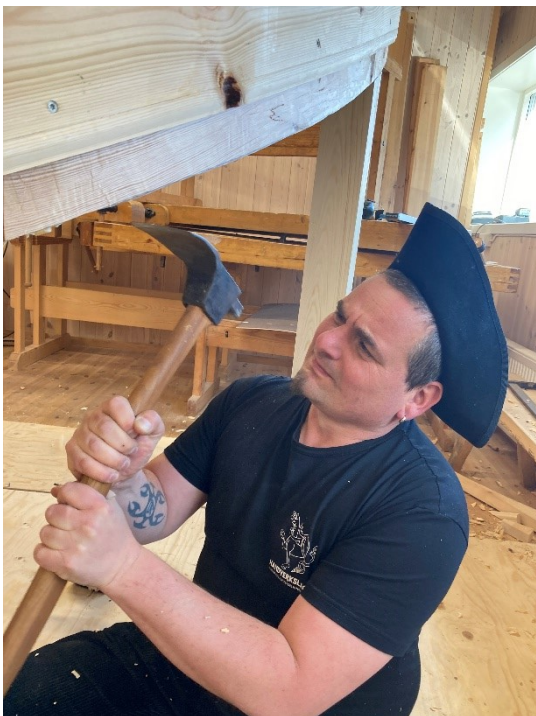
Bilde 86: Undersiden av vangen justeres med skarvøks. Resultatet ble litt finere enn ved originalen, hvor det er tydelige øksespor etter tilpassingen.

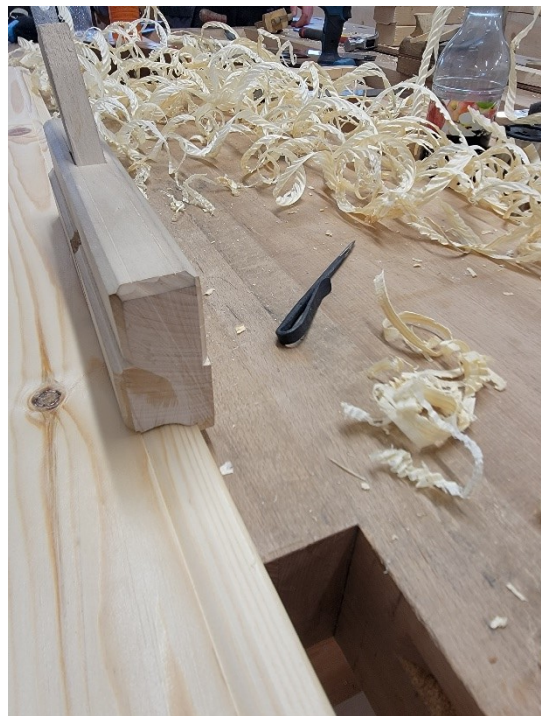
Bilde 87: Dekklisten langs vangen har samme karnissprofil som finnes flere andre plasser på trappen.

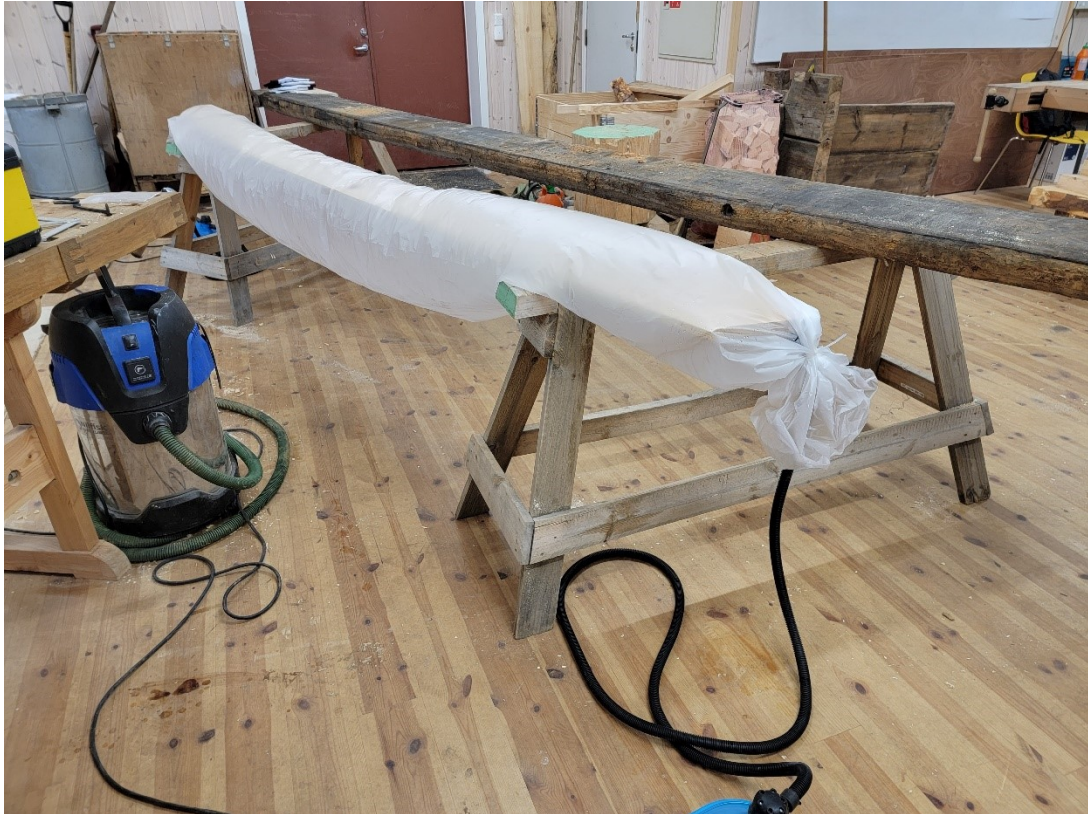
Bilde 88: For å slippe å lage en steamkasse, ble det brukt en steampose. En tapetfjerner på hver ende sørget for nok vanndamp.

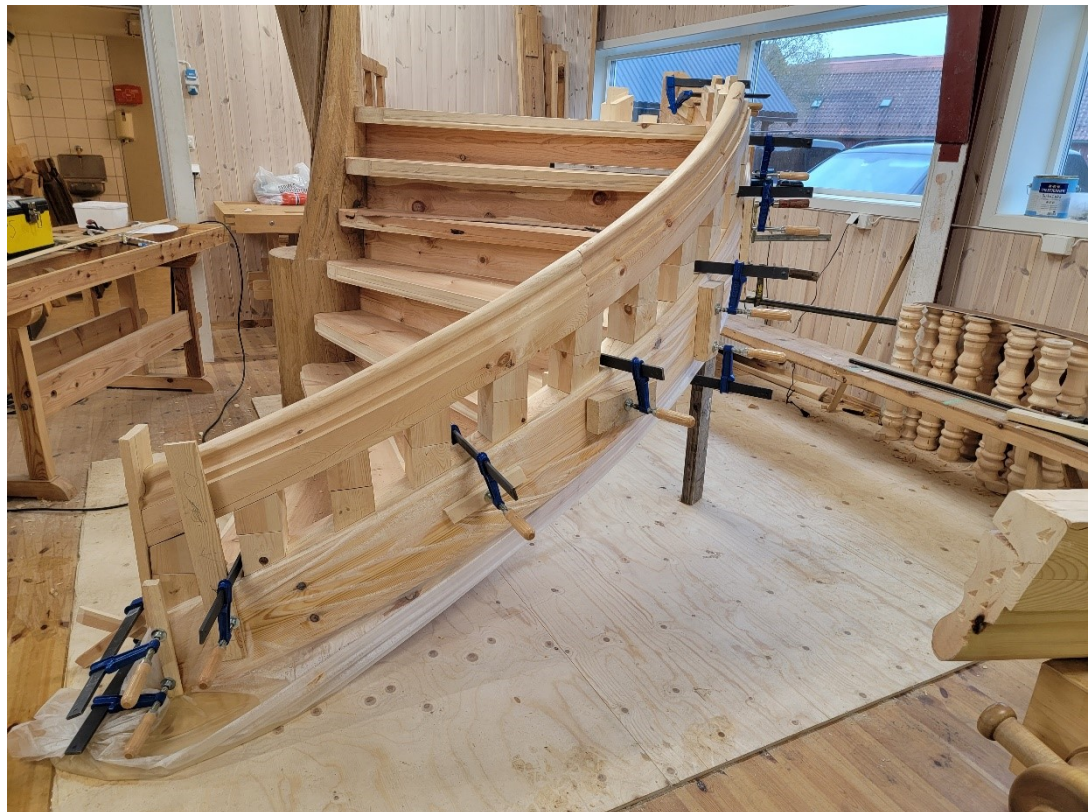
Bilde 89: Bordet ble bøyet rundt vangen med posen på. Det i tilfelle det måtte steames mer, noe som viste seg å ikke være nødvendig. Bordet ble holdt på plass med tvinger og kunne avkjøles over natten. Til slutt ble bordet skrudd fast.

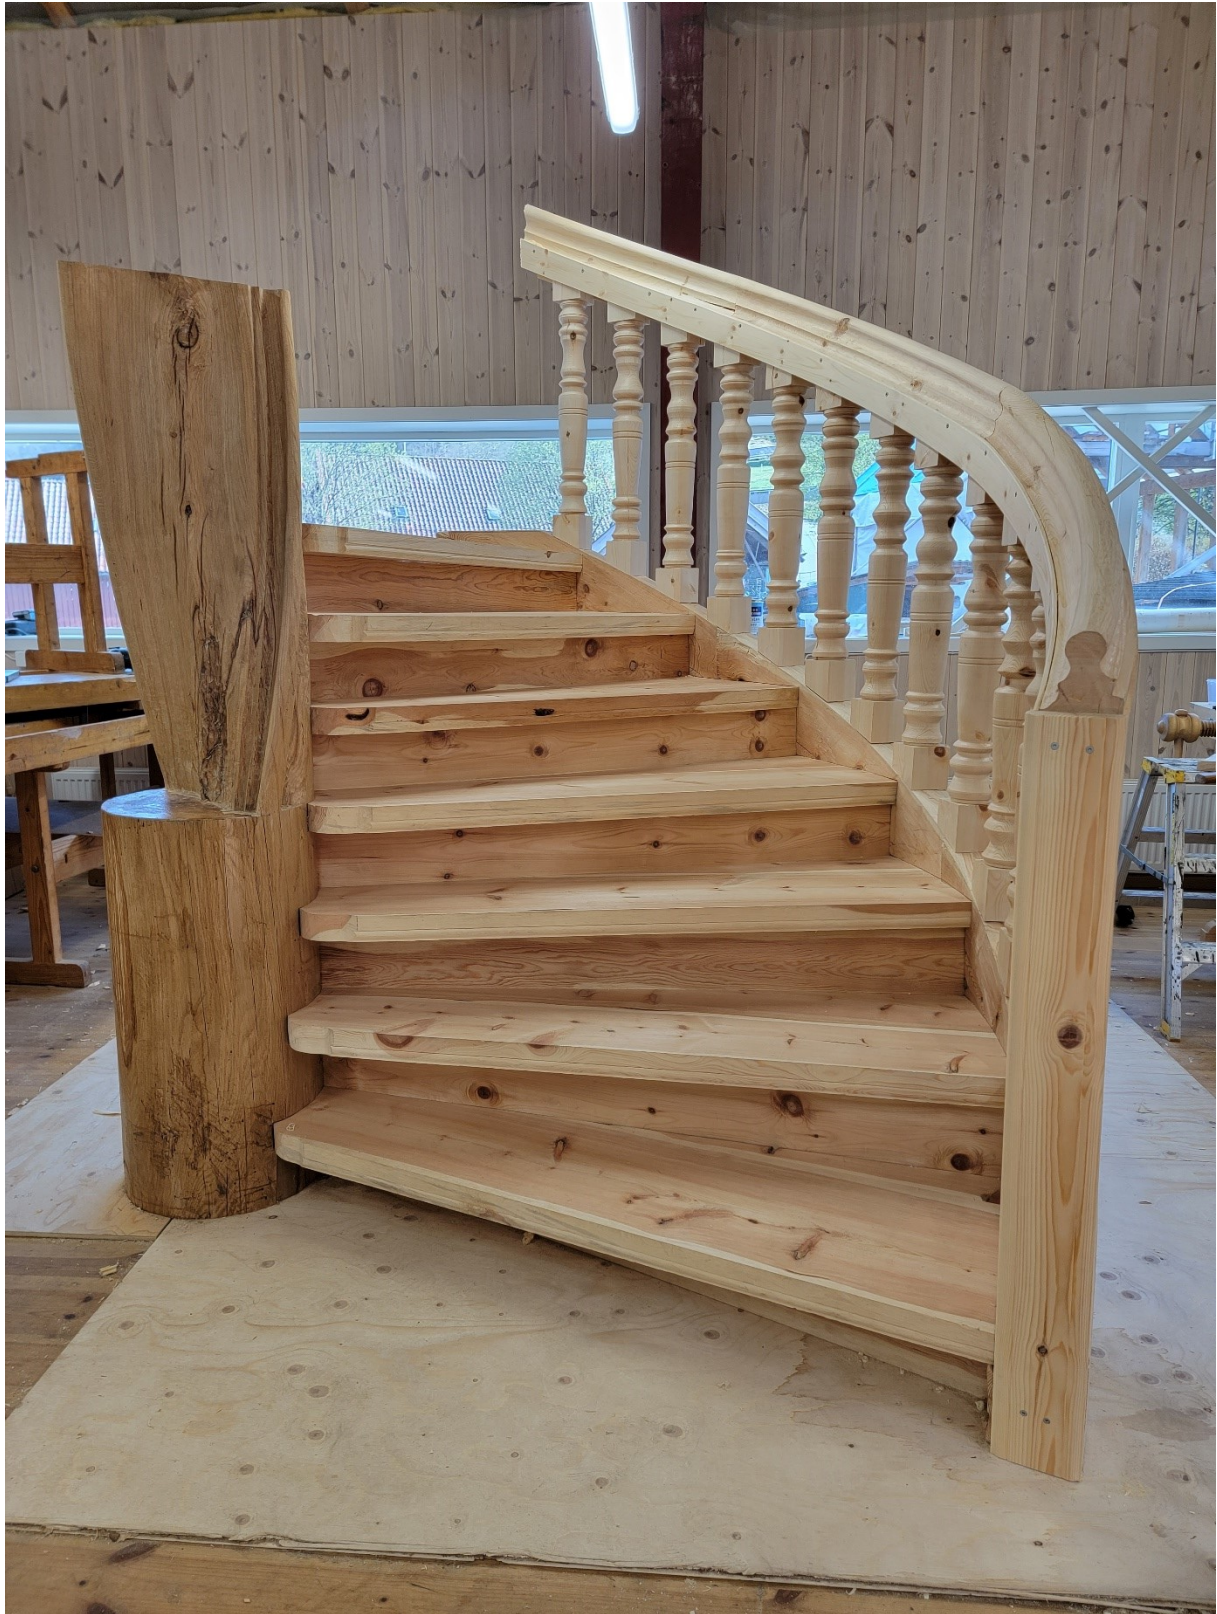
Bilde 90: Resultatet av manuell dokumentasjon, supplert med digitale 3D modeller er nå ferdig og resultatet taler for seg selv.

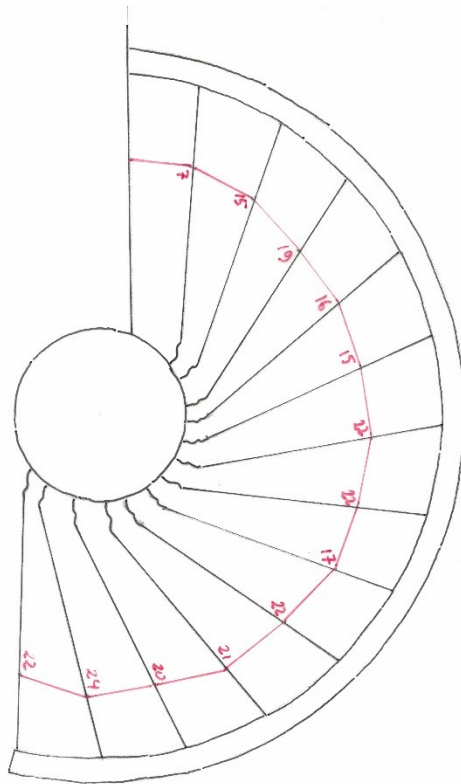
1:1	Snitt hudspindel på trappa Baroniel i Rosenadal
18.01.2022	Alexander Günther

Ganglinje eller sikhjesspor
