# Trenaglar som festemiddel

## Kartlegging og rekonstruksjon av originale trenaglar i Romsdal 1520-1704.

Ei undersøkende og beskrivande oppgåve av naglar og nagling utført i perioden 1520-1704, og forsøk på rekonstruksjon av ein tradisjon og metode.

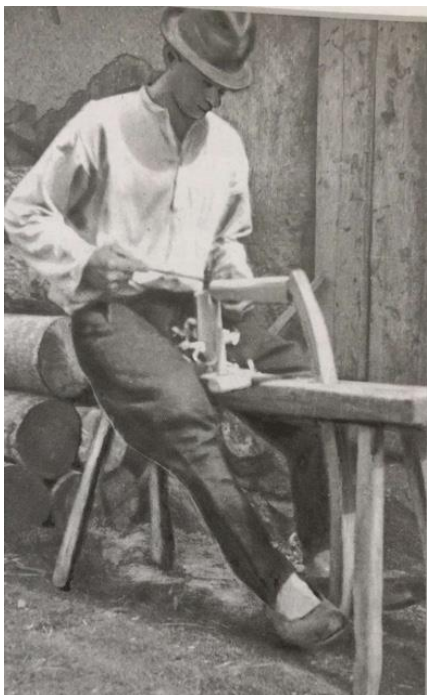
Figur 3 Foto frå boka viser hjulekkerttilvirking

Eg sendte eit bilete til etnologen Sverre Svendsen, av ein arbeidskrakk/stol som er avbilda på side 165 i boka *Woodworking in Estonia* (Viires, 1960 2016) der ein handverkar tilverkar hjulekkertar som på sitt vis er ei nagle mellom navet og hjulringen, og spurte på om han hadde sett noko liknande. Svaret kom momentant at det hadde han på Brattekleiv, Smith-Sørensens samlinger på Tromøya. Der har dei ein benk/stol til å smi skipsnaglar. I tillegg hadde han sett i ei folketeljing på Nordmøre at det nemnt ein strandsitter som oppga at han hadde som inntekt av å smi trenaglar til verfta i byen. Ikkje urimeleg å tru at nokon kunne leve av å smi naglar med tanke på det enorme antal som blei bruka ved verfta.

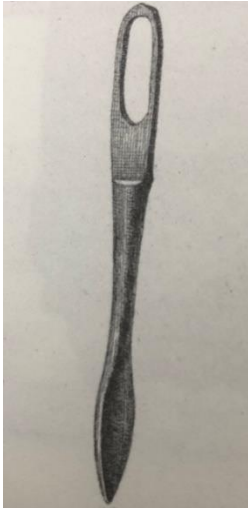
Figur 4 Navaren frå Gokstadskipet. Frå boka.

Når *Gokstadskipet* (Nicolaisen, 1882) bygd 890, hauglagt 900, og blei grav ut i 1880 vart det også funne to navarar bak båten ved akterstammen. Navarane er i fasong som ei spiss skei og har eit auge for handtaket. I bruk måtta desse navarane krevd mykje skyvkraft for å få dei til å skjære. Liknande i skjæret er navarane frå omkring år 1000 som vart funne i verktøykista frå Mastermyr (Gøsta Berg, 1983) men dei har anna innfesting, flat tange for å sette i handtaket.

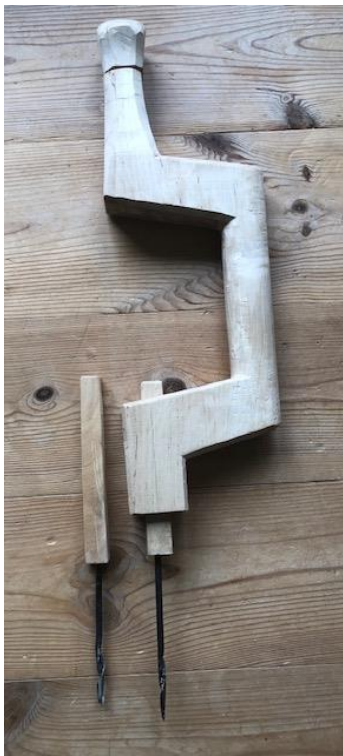
Figur 7 Borvinde med bit inspirert frå *The Brace*

Eit imponerende skrift frå Eric Peterson er det *The Brace: The why and how of making holes* {Peterson, 2005}. Han har tatt fore seg evolusjonen til borevinda I Europa og Nord-Amerika dei siste 600 åra. Han drøftar og holtaking og reiskap for det i historisk og førhistorisk tid. Dette er ei god samlande oversikt over kjente kjelder og avbilingar av borvinder, og kan mest sjåast på som standardverket innan emnet.

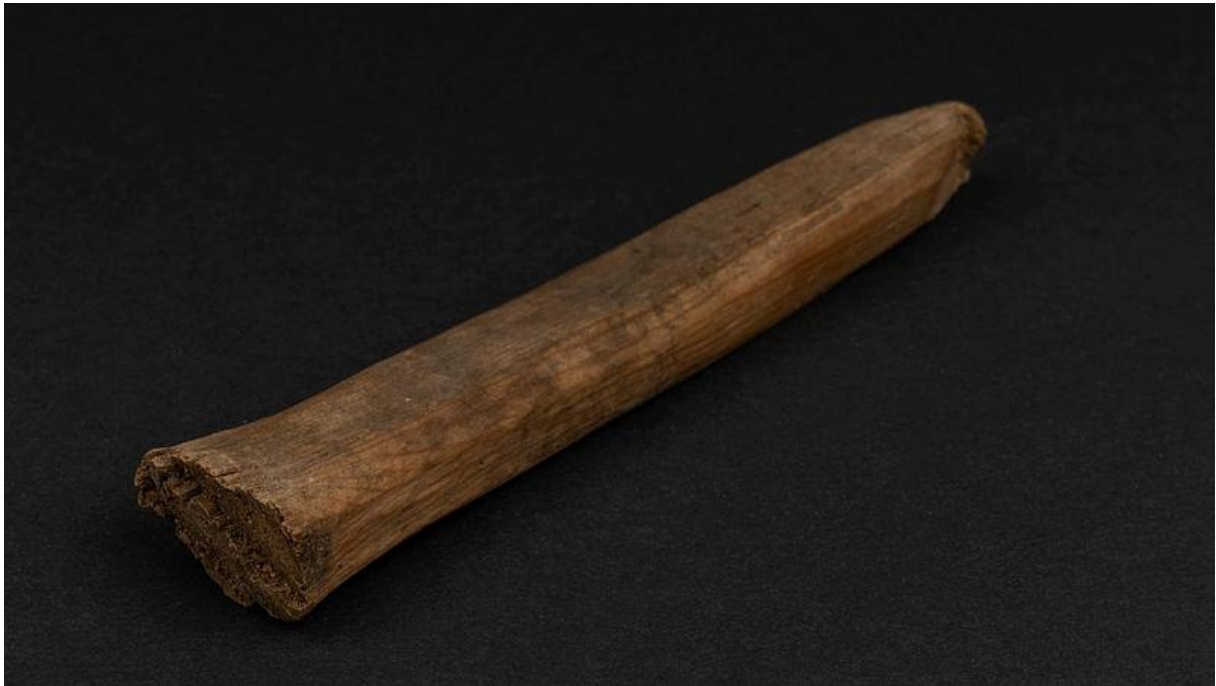
*Figur 12 nagle nr 1. foto J. Bratseth*

Nagle i furu med tette årringar. Ein kan med slepelys sjå spor av smiing med kniv. Naglen er i tjukkaste enden 20x29mm men rask går det ned til mindre dimensjon, så enden har som eit lite hovud. Snittet er tydeleg rektangulært. Noko kompresjon i 5/4 og fargeendring neste 5/4. Har den stått gjennom det sulagte troet, dei siste 3 tommar er det lysare trevirke. Den har heldt fast kun tre tommar inn i sperra i så fall, i det området har naglen kon frå 23 til 17,5 mm. Spissen er stuka,- botna i holet, eller slått ut? Av alle naglane skiller denne seg ut. Er dette frå den eldste generasjonen?

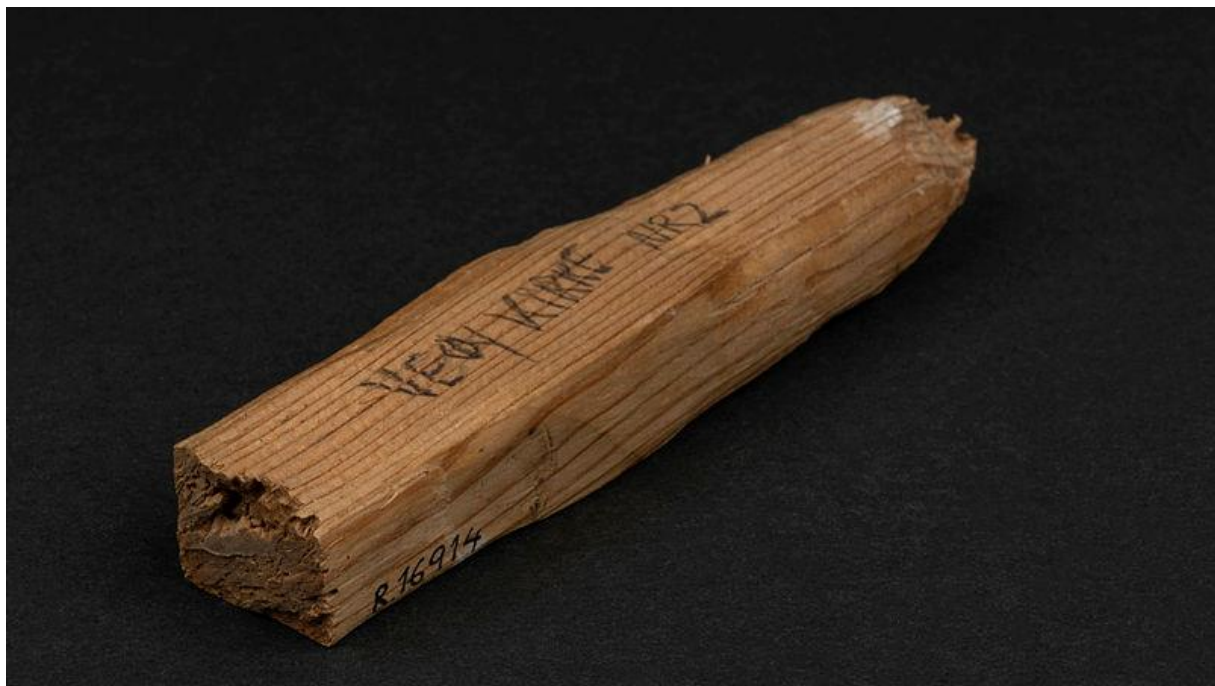
Figur 14 nagle nr 2 foto J.Bratseth

Denne naglen har eit firkanta snitt med største mål på midten! 19,5x21 mm. Har spor etter kløyv i to sider. Spikkemerker i to retningar. Spissenden er tydeleg komprimert og kon form . Kappa i enden med øks og litt utriving av fiber. Ei mulig tronagle som har stått 2'' inn i sperra.

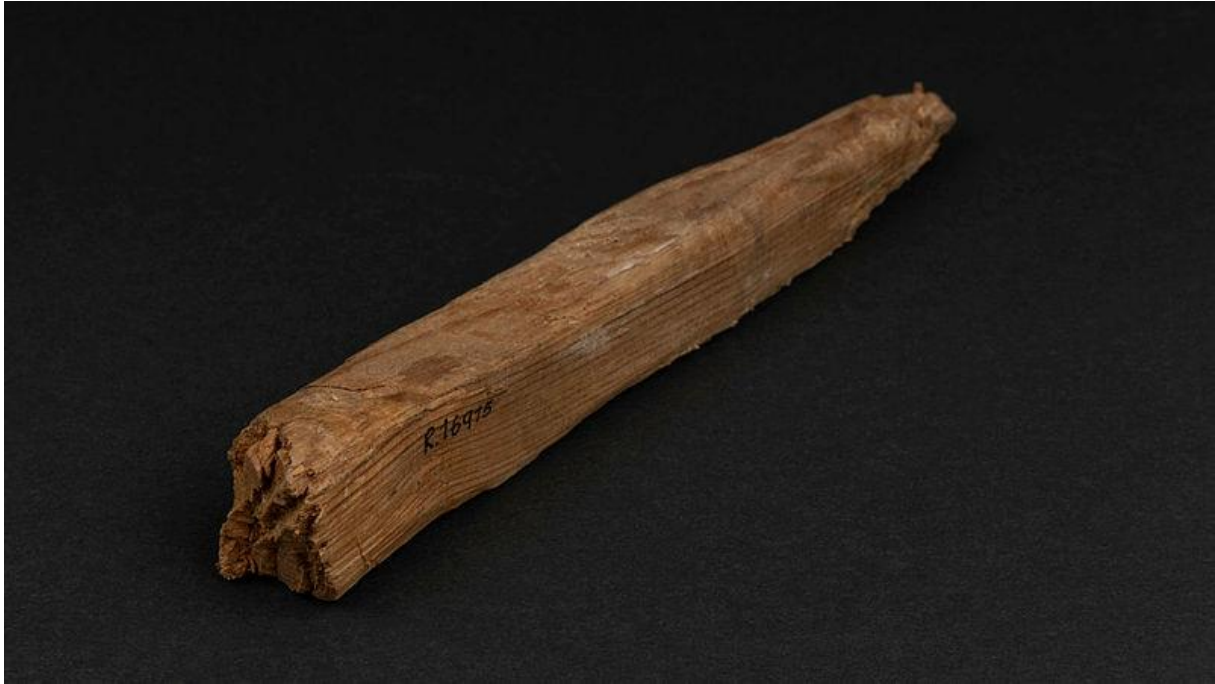
Figur 16 Nagle nr 3. Foto J. Bratseth

Furunagle som er hogd av i enden med fleire hogg i enden. Firkanta rektangulær dei 2 øverste tommene, antydning til hovud. Komprimert konisk dei siste 6 tommene. Noko motved og utrivning i eine sida. Lang spiss. Spor etter skjærande reiskap.

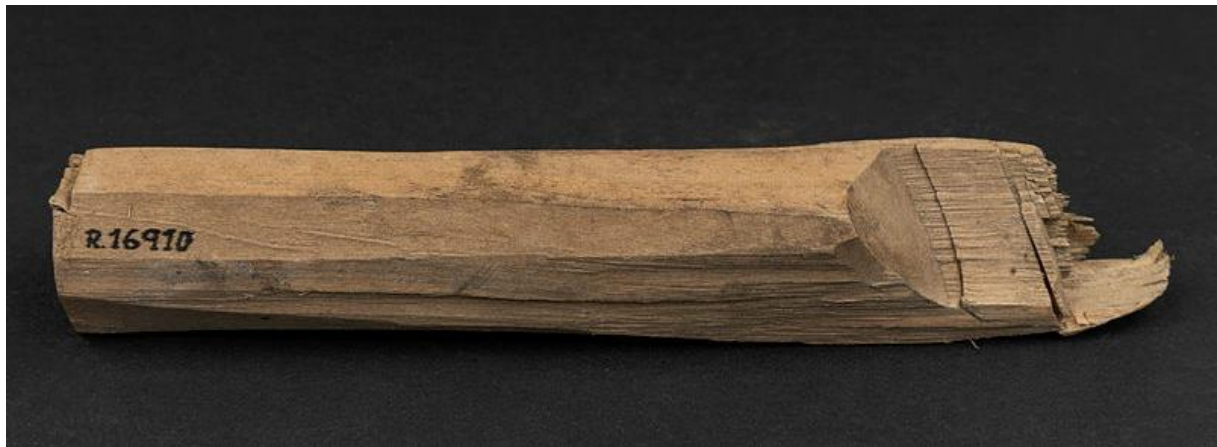
Figur 18 Nagle nr 4. Foto J. Bratseth

Dei tre naglane 19, 20 og 4 har det til felles at dei er av lauvtre, mest sannsynleg bjerk. Dei er ganske røft tilhogne. Dimensjonen på dei er 30, 34 og 38 målt under bruddstedet der dei er hogne og brøtne av. Den største har merg i midten. Ein kan sjå i troet fleire plassar jamt i eit mønster langsetter og oppetter, og dei er borra ganske vannrett inn. Dette kan vere naglar som er innslegne og nytta som stillasnaglar, til å legge plank på for å stå å jobbe på. Bjerka er seig og sterk. At dei ikkje er røtne i enden kan vise til at desse er frå andre laget av tro, og at det ytre holet kan ha blitt plugga med ein furuplugg. Bjørk står ikkje noko særleg mot veret. Desse naglane kan fortelje noko om korleis dei rigga seg til etter kvart som dei arbeidde seg oppover taksida.

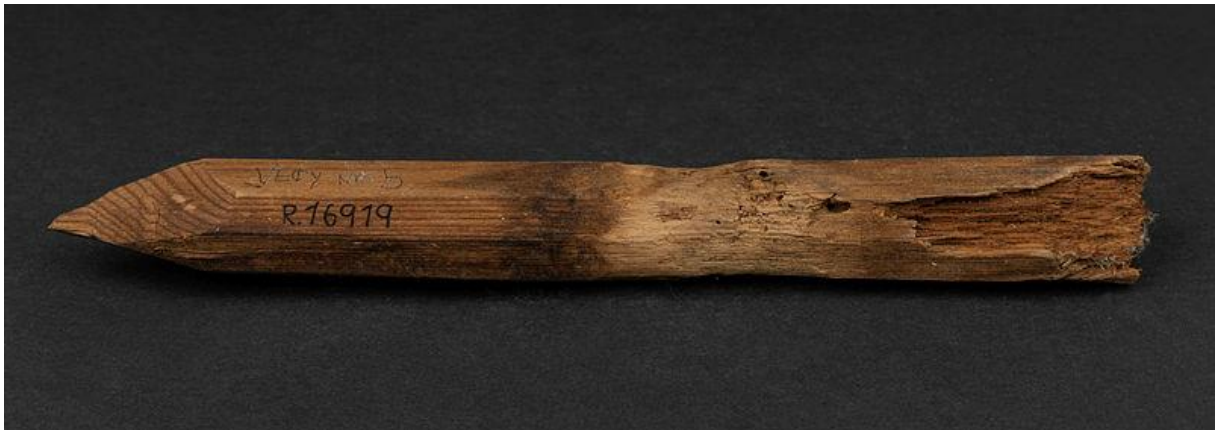
Figur 20 Nagle nr 5. foto J. Bratseth

Rektangulær i forma med åttekant fas. Roteskader i enden og 3 tommer ned. Vatn har trengt inn i endeveden og forårsaka roteskaden. Komprimert på midten. Er det antydning til hovud på enden ein liten sving ut? I så fall ar denne full lengde. Kan denne vere frå lag nummer to av troet. Fargeforskjellen og kompresjonen peker mot det.

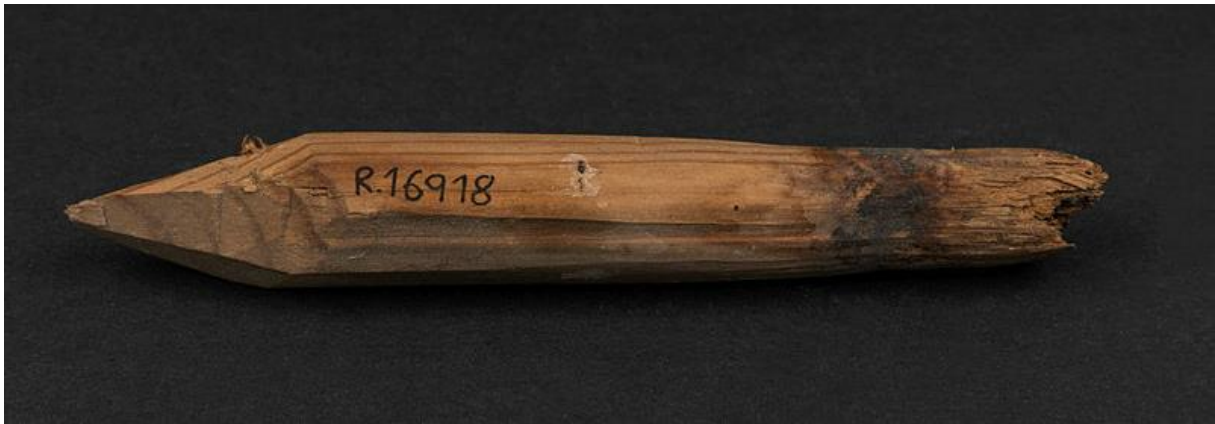
Figur 22 Nagle nr 6. foto J. Bratseth

Har likhetstrekk i og med at dei er rotne av i enden, akkurat der dei har komme i gjennom troet. Desse har stått i det andre trolaget, og er litt frigjort frå sperrene, ikkje antydning til at spissendane har stått i sperre. Dei er tjukkast i enden og litt tynnare mot der dei har komme igjennom troet, er det pga. roteskaden? Fasongen er litt rektangulær med tydeleg åttekantfas. Kløyv på heile eine sida. Knivspor i eine fasen og oppe ved hovudet. Spissen ser ut til å vere hogd med øks.

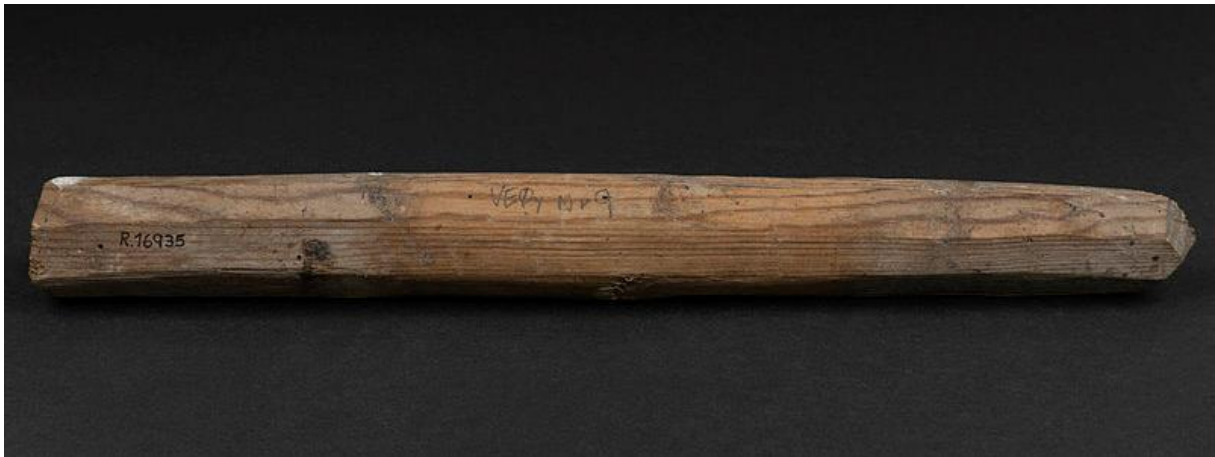
Figur 24 Nagle nr 9. Foto J. Bratseth

Av naglefunna på loftet er denne naglen den lengste, 11". Den har ein rektangulær dimensjon som held 30x32mm og konar ned til 27x26 på 30 cm. På midten er det eit parti på omtrent 4" som er lysare og er komprimert. Fasongen er åttekanta. Det er ca. 25 årringar. Motthol, kan det vere geitved? Det har runne nokre striper tjære over naglen. Naglen er fint laga jamne fine drag med kniv, med nokre start og stoppmerke. I tjukkenden kan det vere spor av utkløyvinga. Ei sprekk i fiberløpet langs eine fasen som buar svak, emne frå nær rota? Enden har kappmerke etter øks. Litt butt spiss. Kva funksjon denne naglen har hatt er ikkje godt å seie. Dimensjonen peker mot sperrebindet, kompresjonen på midten viser 4 ¼". Den kan ha stått i ei hanebjelke eller i sakseperrkryss lenger opp, om dimensjonen der er noko grannare, med eit djupt navarbitt kan det passe. Fine proporsjonar i naglen.

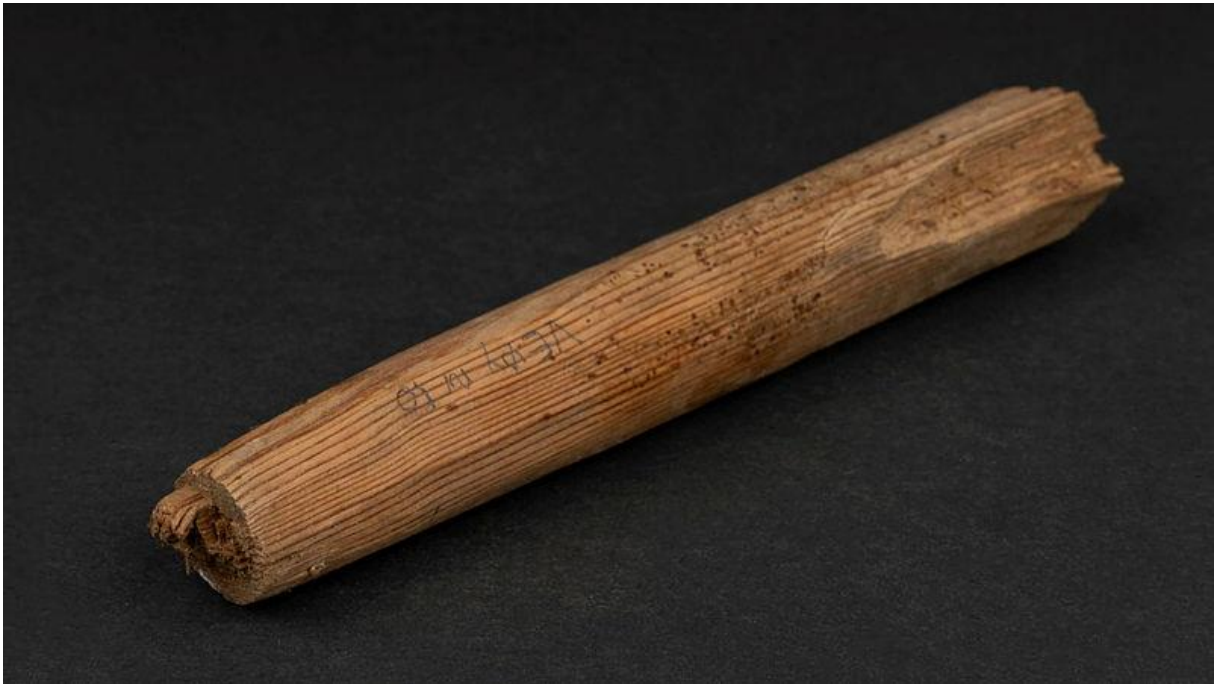
*Figur 26 Nagle nr 10. foto J. Bratseth*

Fint smidd rund nagle med 12-kant. Kompresjonstrekk langs to motsette sider. Kanskje frå det området i holet der navaren i skjæringa går frå medved til motved og omvendt. Naglen er i tjukkenden utsett for eit kraftig brudd og avknekt. I tynnenden er den fint avsmala nokre mm i tomslengd mot enden som er avhogd med øks frå to sider då noko fiber står att på midten. Tettvaksen, fint fiberløp og god egenvekt. Enden er på 22mm og kan sjåast i samanheng med alle dei hola i sperrene som er på 22 mm? Tjukkenden er på 25 mm. Lengda er på omtrent 6'', har naglen blitt med trobordet ut ved demontering og knekt når bordet blei slengt ned? I så fall kan ein legge til trotjukkelsen to gonger og få opprinneleg lengde som blir 9''. Fargen tilsei at denne har stått i eit hol heile vegen.

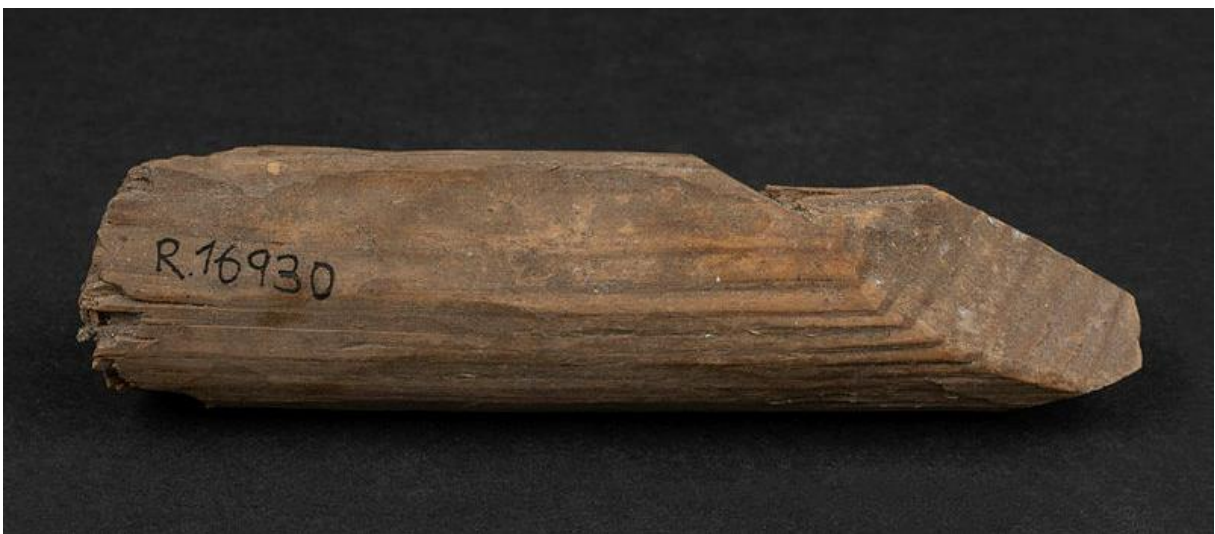
*Figur 27 Nagle nr 11. foto J. Bratseth*

Ein kort rund nagle som er på 28-30mm hogd tvart av på skrå etter takvinkelen med to hogg i tjukkenden. Spissen er forma solide hogg med øks, der det eine er bom litt oppe på leggen. Fargen på denne peker mot at denne har vore inne, og har ikkje vore eksponert for vær i endeveden. Kan den vere frå ein av naglane i bladinga i sperrebindet, og at det er kapp av utstikkande ende. Alternativt er det ein tronagle av andregenerasjon som er kappa jamt under troet. På nordsida har eg enno ikkje funne slike som er kappa.

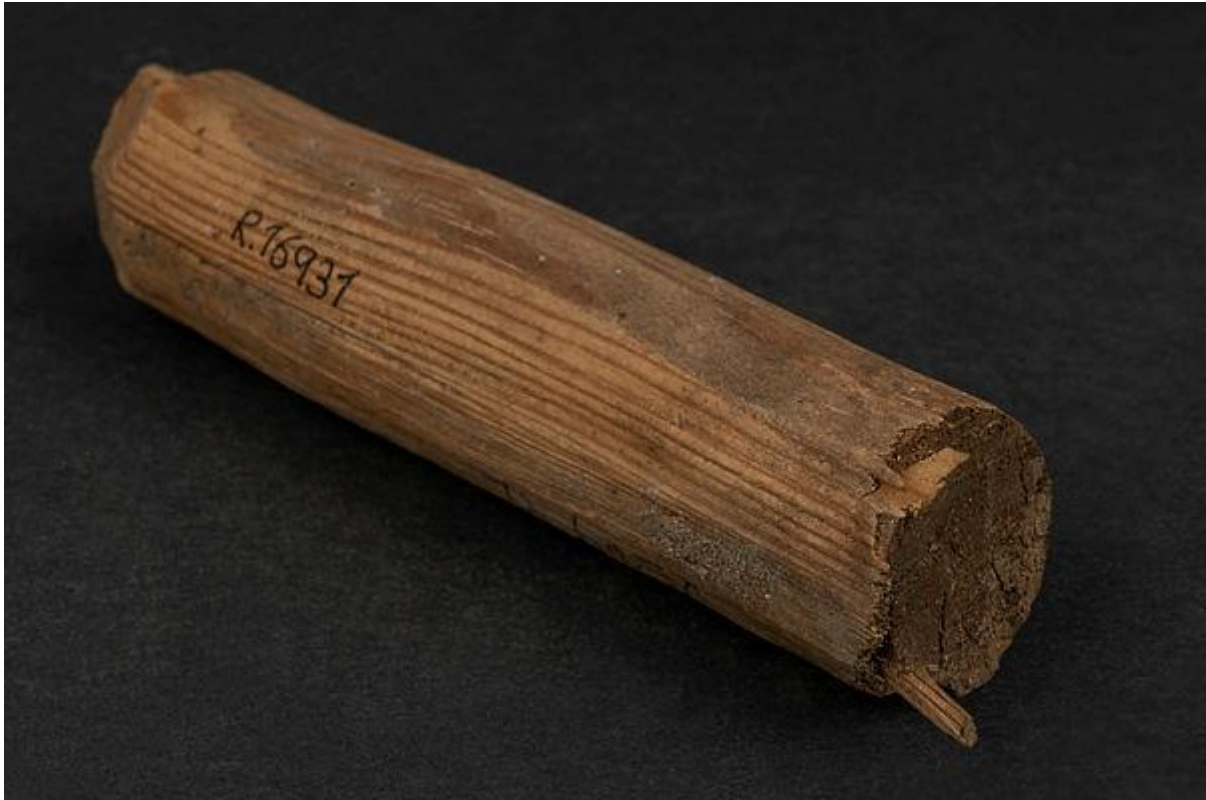
*Figur 28 Nagle nr 12. foto nr 12*

Nagle som er lik nr 11. her kan ein sjå kløyven som går etter fiberløpet nær spissen. Tett fin ved. Naglen er rund med omtrent 12 kantar smidd med kniv. Spissen er av den meir butte typen og virkar smidd til med kniv. Tjukkenden er avhogd litt på skrå med fleire hogg i ulike høgder, og litt fiber peker opp. Dette kan vere den delen som er kappa av jamt innom tro eller i blading i sperrebindet.

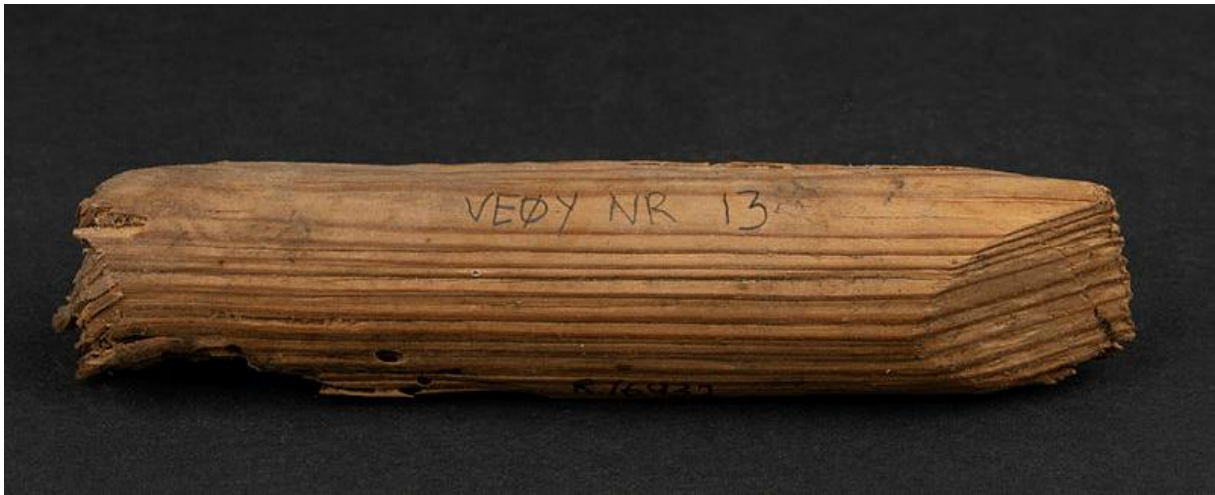
Figur 29 Nagle nr 13. foto J. Bratseth

Nagle lik nr 11 og 12. denne er meir medforen og har brudd i enden. Tilløp til roteskade og motthol! Mott er har eg enno ikkje sett i naglematerialet. Mott likar ikkje kjerneved, kan dette vere ei nagle av yteved? Naglen har ei sprekk midt etter som det kan sjå ut som om det er tjære i. Har denne stått i andregenerasjon troet, enden har blitt tjørebreidd og tjøra har rent ned i sprekk. Om så er tilfelle har denne stått gjennom troet og inn det eldste troet, og lengda som er på omtrent 5" kan leggst til 3" så har opprinneleg lengde vore på 8". Spissenden er spissa på to sider som ein V. Eit bomhogg på leggen.

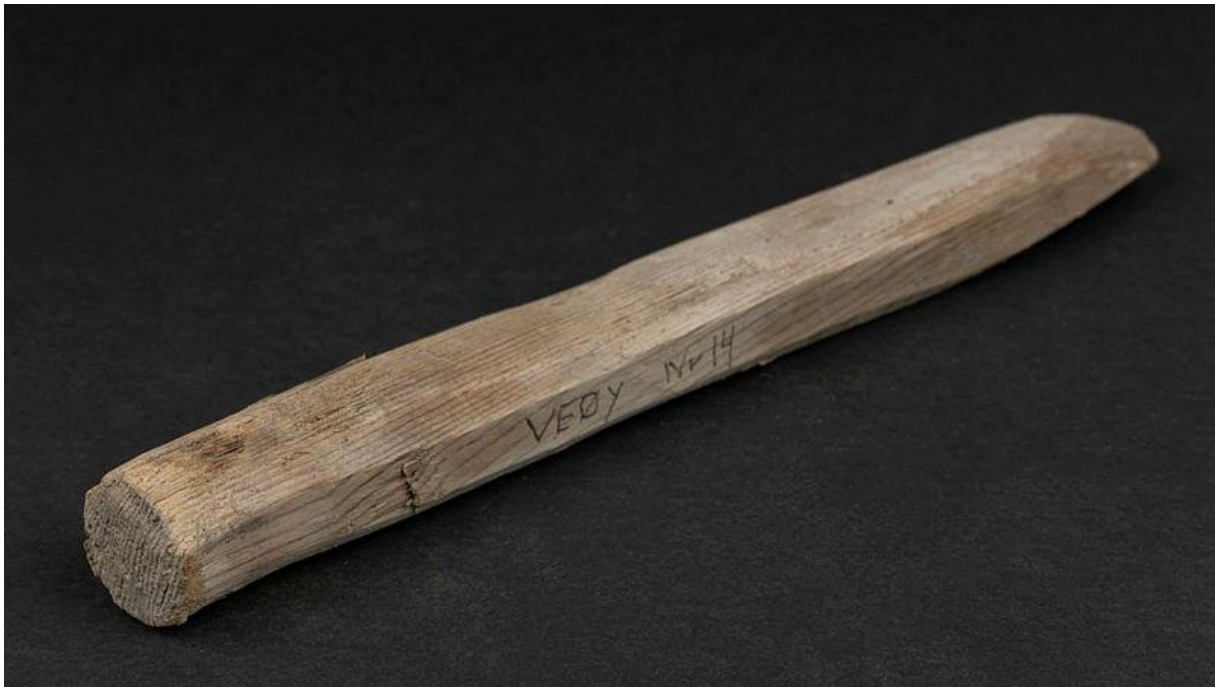
Figur 31 Nagle nr 14. Foto J. Bratseth

Nagle funnen i murkrona blant steinar med kvitt leirpusstøv over seg. Lang og slang. Rektangulær 26x24 mm med fasede kantar. Den er tydelege spor etter kniv, kanskje øks, og har godt synleg utrivingar, kløyv og ujamn vekst. Antydning til hovud. Lengda er som då den blei laga på 8,5". antydning til tjære på endeveden? Eit røft uttrykk.

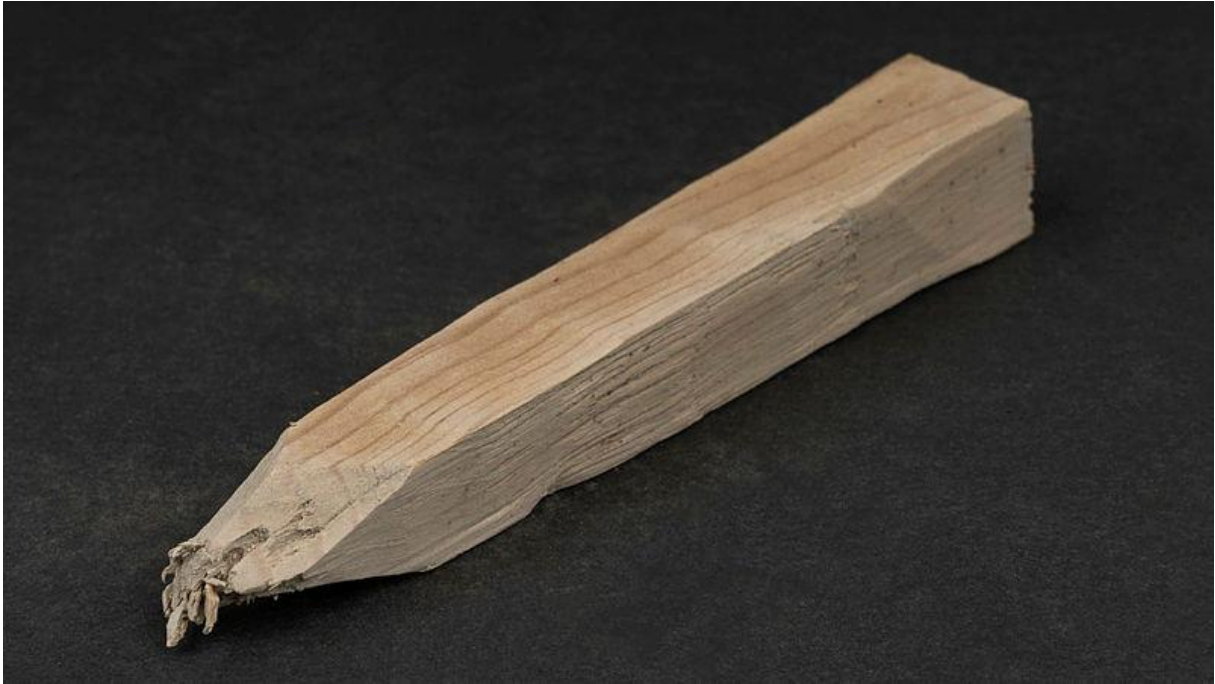
*Figur 33 Nagle nr 15. foto J. Bratseth*

Nagle funne i same område som nr 14 med kvitt leirstøv over seg. Førsteintrykket verkar som om den er ubrukt med sine kvasse kantar. Enden er hogd beint av med øks og noko utriving. 3 av sidene er smidd heilt glatte i litt bølga form som med kniv med signatur. Smiinga startar ved spissen og har jobbe seg oppover. Den fjerde sida verkar meir hogd, om det ikkje er motveden som har skapt urivingar. Er denne ubrukt og blitt lagt tilsides, eller ramla den ned imellom mursteinane og vart liggande? Om den har blitt slått igjennom eit hol i sperra burde kvasskantane blitt komprimert noko. Eller har den vore så rikeleg for lang at den blei kappav jamt på innsida?

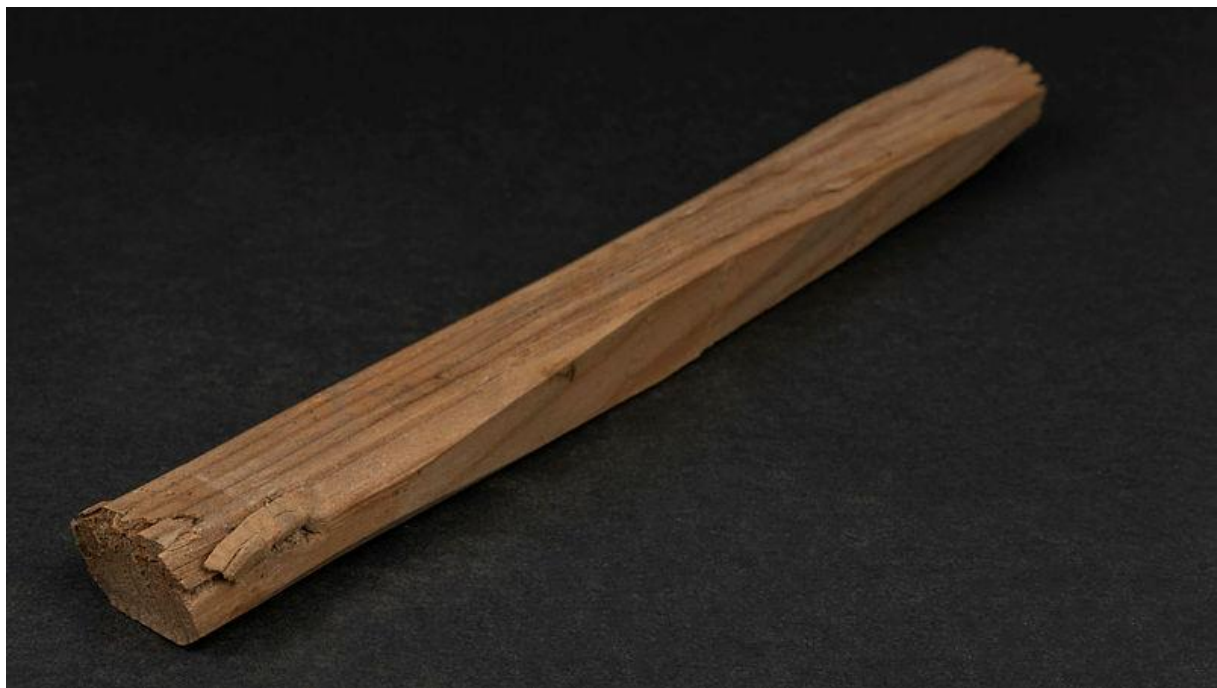
Figur 35 Nagle nr 16. foto J. Bratseth

Rektangulær slank og lang nagle. Jamn kløyv på to sider til 17 mm. Dei to andre sidene er smidd til i kon frå 24 mm til 17 mm på 8,5". tverr i begge endar. Ubrukt, lagt til sides? Store årringar.

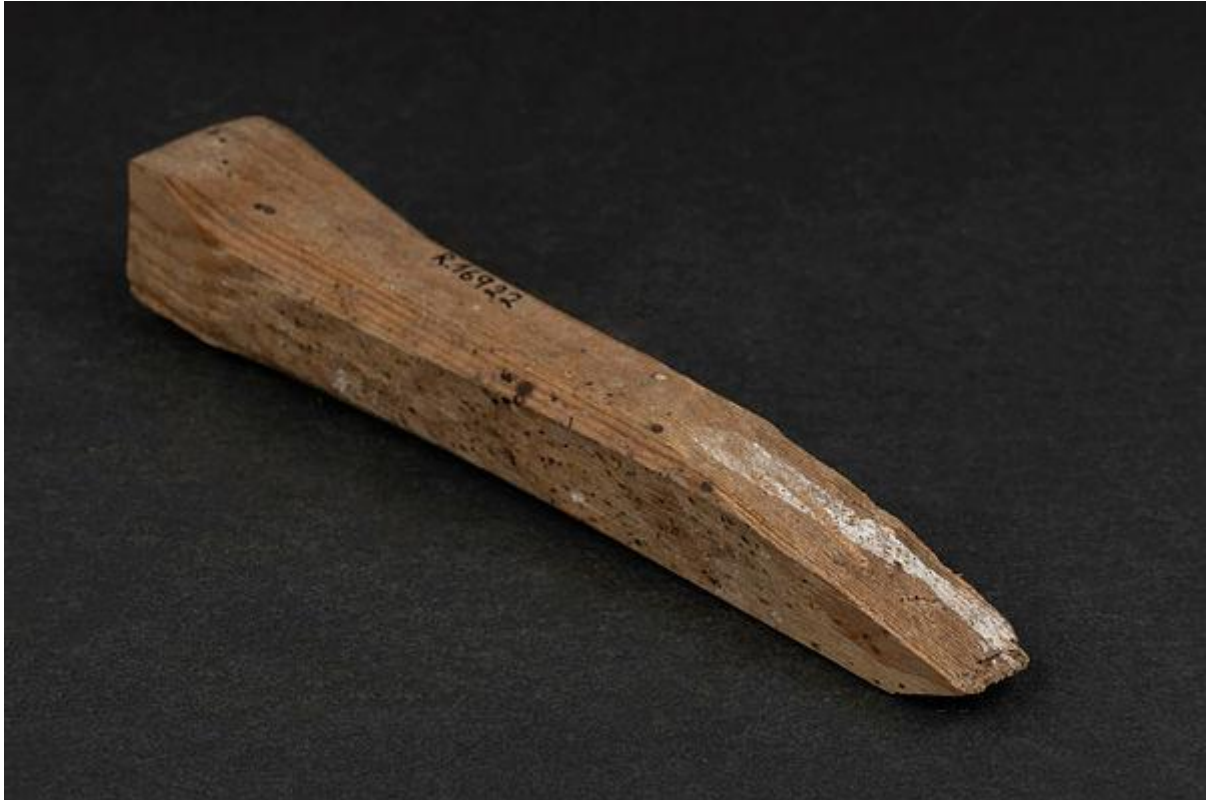
*Figur 37 Nagle nr 17. foto J. Bratseth*

Furunagle med særs tette årringar, 45stk på 23mm, i eine kanten er fleire på 0,5mm men i andre kanten er dei på 0,2mm. Rektangulær med fasede kantar. Spor etter kløyv i det som dannar hovudet som også har fas. Ser smidd ut, og kniven har signatur. Spissen er noko original, hogd med øks som har ein overtydeleg signatur. Lengda er som nr 15, men fasongen har ein litt anna kon.

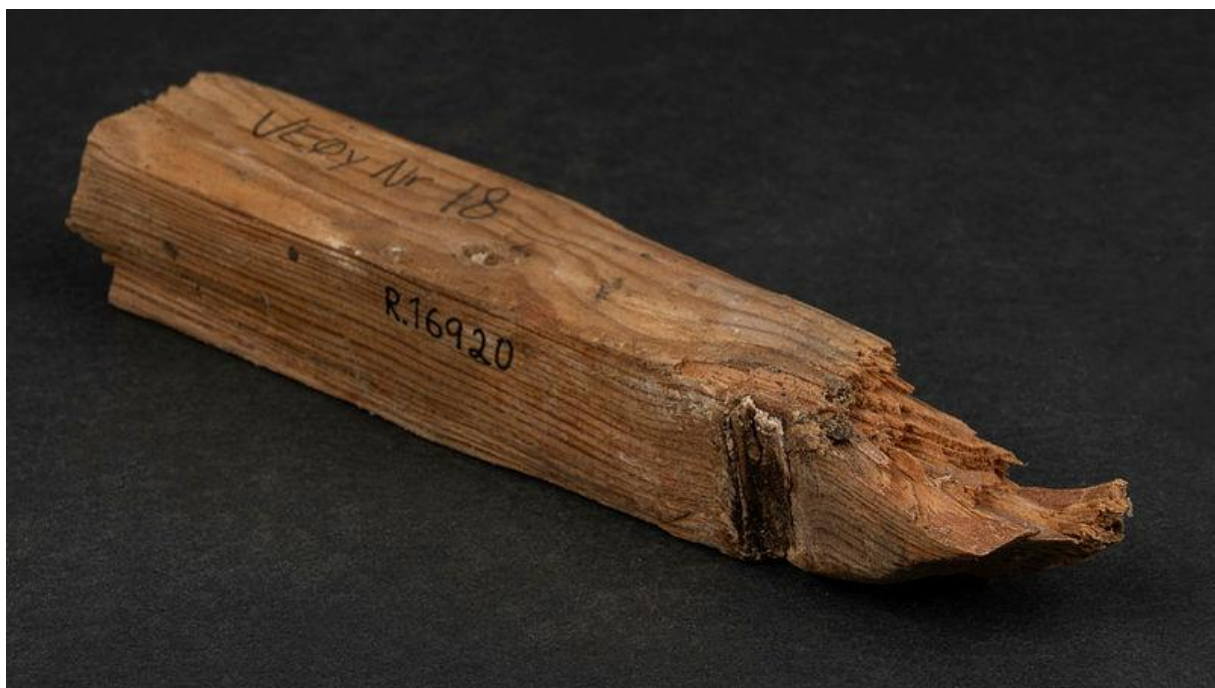
Figur 39 Nagle nr 18. foto J. Bratseth

Furunagle med bra eigenvekt. Tettvaksen og feit ved. 35 årringar på 21 mm. Rektangulært snitt med kvasse kantar. Komprimert del 2" opp frå spissen. To små kvistar. Kløyvd og øksa.

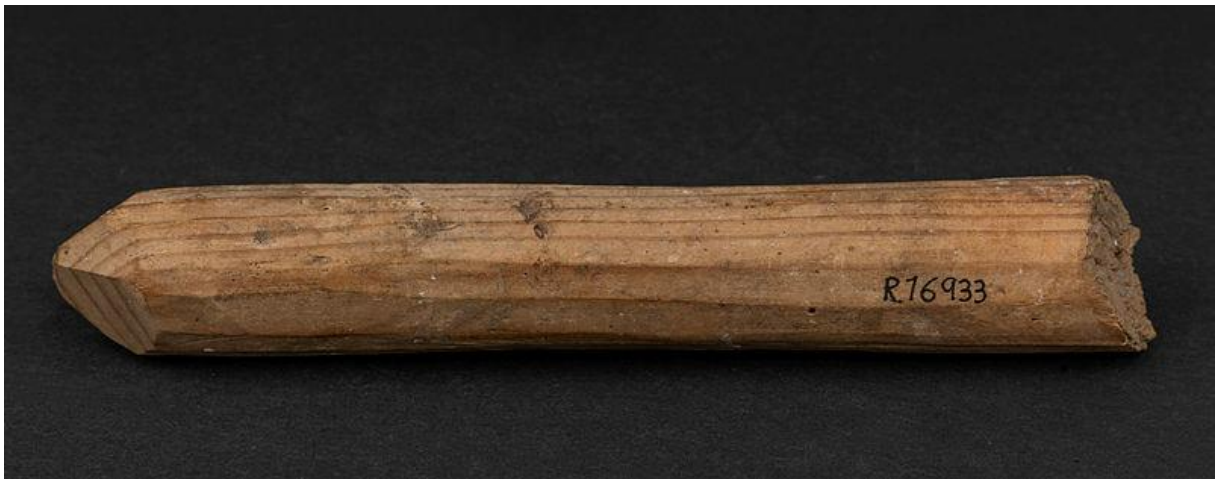
Figur 45 Nagle nr 21. Foto J. Bratseth

Nagle lik 12,13 og 22. kappet skrått i enden ganske nær takvinkelen på 55 grader. Naglen er smidd rund i tolv-kant, har kun åtte årringar på 1" tjukkelse. Noko lysare ved i dei øverste 2 cm, då har naglen stått i noko som er den tjukkelsen og blitt kappet. Det er og noko kompresjon 1,5-2" litt lengre ned på leggen. Spissen ser ut som den er smidd med kniv og har fem flater.

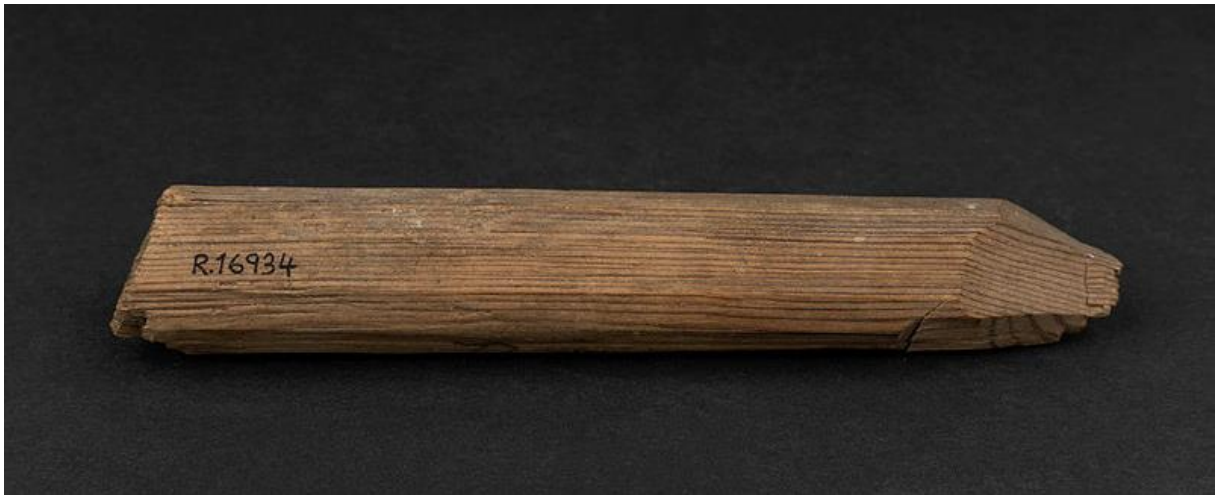
Figur 46 Nagle nr 22. foto J. Bratseth

Tettvaksen og fin, 18 årringar på 1". Smidd til ti-kant. Øksa spiss til fem flater og eit bomhogg litt opp på leggen. Har kompresjonstrekk som nr 10. spor av kløyv.

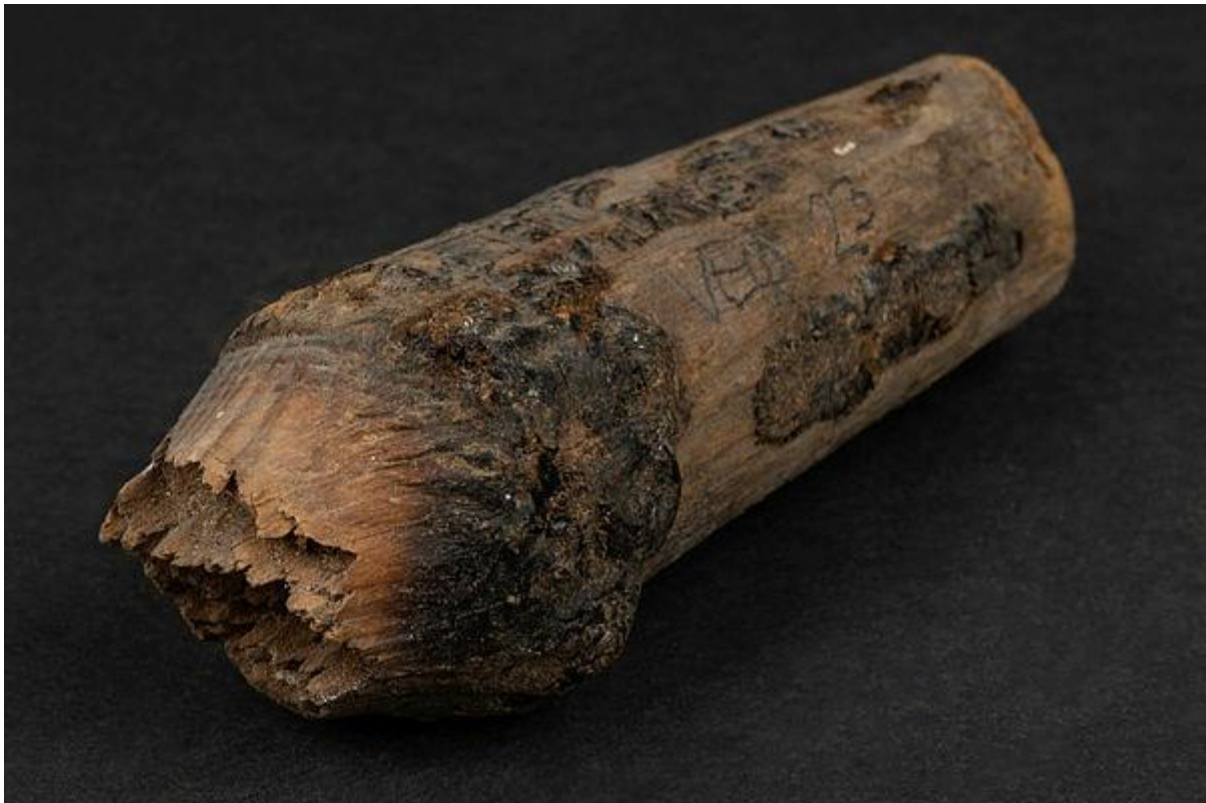
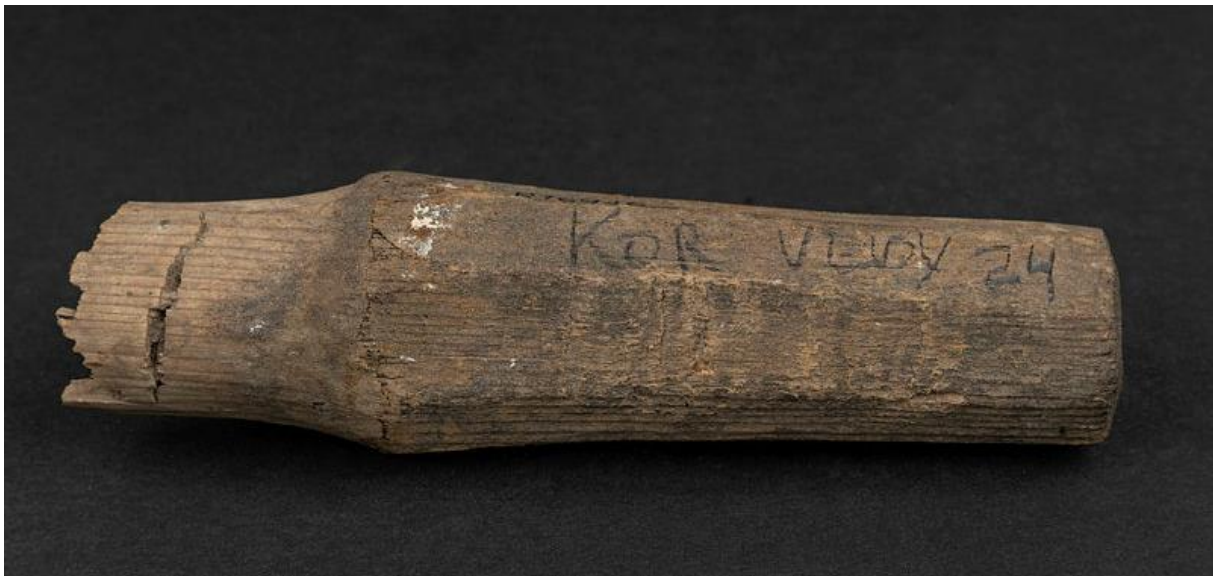
**Nagle nr 23 og 24. R.16925, 16926**

noko tjukkare i leggen ser det ut til, omtrent 26 mm, eller 1". ein nagle ved tårnfoten rett ved mønet er målt til 26 mm imellom tro og sperre. nr 24 er tettvaksen, nr 23 2mm mellom årringane. Ikkje teikn til roteskade. At dei er knekt rett under halsen tyder på at dei anten er utsett for kraftige slag, eller at det har oppstått ein svekkelse rett innom trooverflata grunna fukt. På nr 24 er det på det som ein kan tolke som oppsida av hovudet grunna at ein kan tru at tjæra er bevart på undersida, friksjonsmerker av noko skarpt som har gnagd eller skjært seg litt ned overflata. Eller det er slagmerker av det som knekte naglen i si tid. På nr 23 kan ein i eine sida sjå litt av kløyven der dimensjonen er som størst.

Kvifor så lange hovud? Ser for meg fleire grunnar. For det første kan det vere frå då dei blei smidd til, det er godt å ha noko å halda i når ein skjær med kniven. For det andre er det når ein skal slå naglen i holet er det også godt å ha noko å halde i, ein styrer og sikrar naglen mot bøying i det den blir slått i, særleg vis dei er lange. For det tredje at det lange hovudet har hatt ein funksjon som handtak eller noko anna, kanskje stegtrinn når taket skulle tjærebrest. Om alle naglane har vore slik frå starten av veit ein ikkje noko om. Om så er, har dei fleste blitt kappa enten jamt med troet på utsida, eller så har litt stått att som nr 25 og 26.

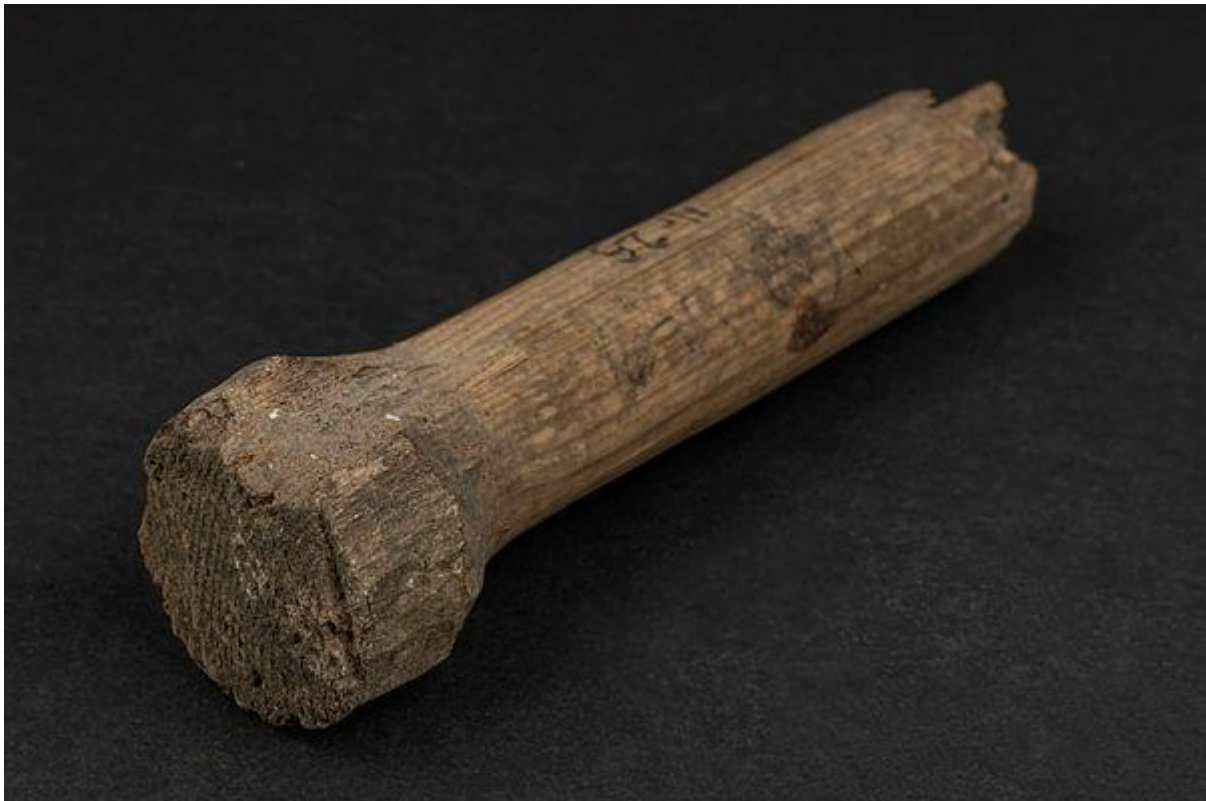
Figur 51 Nagle nr 25. Foto J. Bratseth

Desse to naglane har tydeleg hovud. Dei er runde på henholdsvis 30 og 34 mm Hovudhøgda er på 12 og 18 mm. Leggane er smidde runde på 23 mm.. Nr 25 er vergrå i hovudet, nr 26 har antydning til rote og delvis mottangrep. På nr 25 kan ein ane noko tjøre i underkant av hovudet. Ein bit av hovudet er sprekt av, har det skjedd då den blei slått inn, enden er ikkje fasa så hovudet er sårbart når det blir slått på, og avsprekkt er frå det høgste punktet. Hovudenden er kappa med øks, men det ser ikkje ut til at enden har vore kappa jamt med troet då det er vergrått. Utgrøypinga i trobordet har heller ikkje stemnt heilt, då ein ser kompresjon under hovudet- avtrykket frå kanten i holet. Fargeforskjell i naglane viser at dei har stått i noko som er 2'' tjukt. Begge har også kompresjonrygg som nr 10 og 22. Desse naglane blei funne på korloftet. På eit tidspunkt må troet ha vore av og blitt bytta og desse naglane vart liggande igjen. Mykje av det troet ein kan sjå er saga på oppgangssag, og er då ikkje første generasjon. Nr 26 har kompresjonmerke med vinkel som takvinkelen 3'' ned på leggen, like derunder er det knekt av med brudd. Bruddet har måttet komme med at trobordet har blitt brutt laus med kubein eller liknande. Naglen har så falt ut og blitt liggande. Dette peker mot at desse naglane er eldre enn oppgangssaggenerasjonsnaglane. Dei har stått i noko som har vore sulagt, fargeforskjellen og kompresjonsmerka viser sutrappinga. Om dei hadde vore andregenerasjon skulla ein ha sett troablinga i troet som farge eller kompresjon. Nagledimensjonen på 23mm pekar mot alle dei hola på 22 mm ein kan observere i underkant av sperrene. Ein kan sjå for seg ei opprinneleg lengd på desse på 9'' då bruddet er akkurat mot sperrholingangen. Sperrene er på 6-7 tommar og mange, langt ei fleste naglane kjem igjennom.

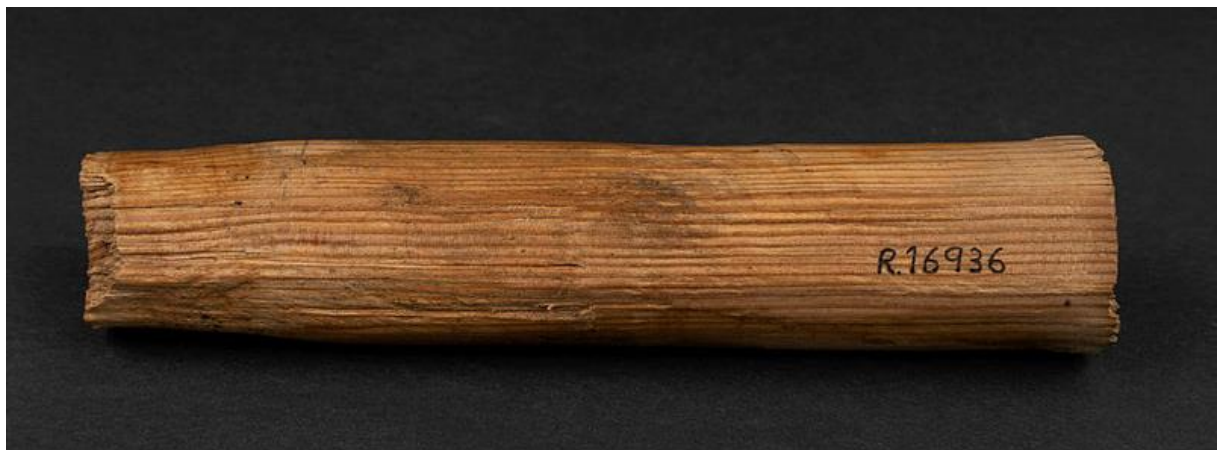
Figur 53 Nagle nr 27

innsida og utover og ned med 3 hogg og utriving av fiber på det siste hogget. Tettvaksen, 25 årringar på 32mm, og tung nagle som indikerer god utmalming. Komprimeringa dekker til det som måtta ha vore av verktøyspor etter tilskjæringa. Opprinneleg lengde er ikkje kjent.

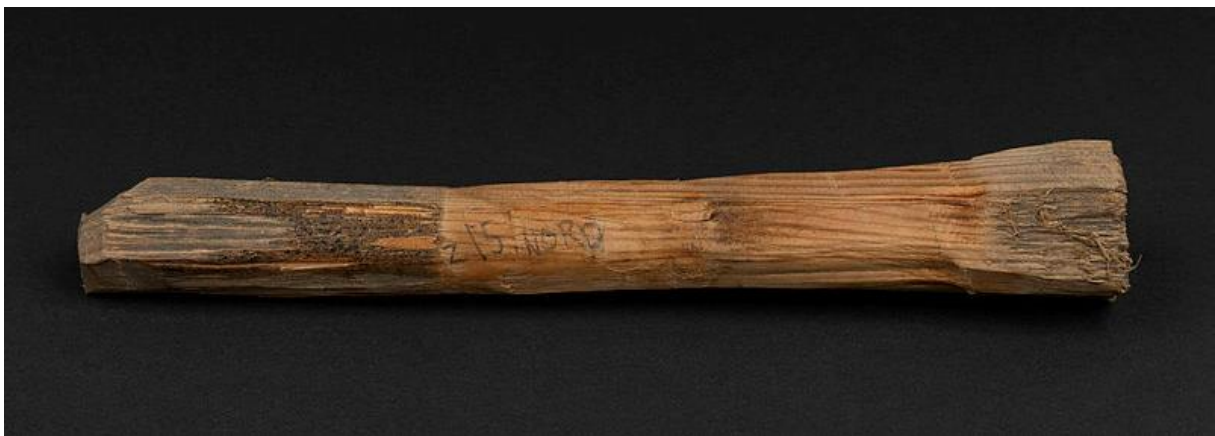
Figur 55 Nagle nr 28. Foto J. Bratseth

Også denne er plukka ut av sperrebindet, som har hoggenumering ZIIIIIIIIIIIIIIIIII, for å dokumenterast. Naglen stod i bladinga mellom knestokk og saksesperr. Denne naglen har ein heilt annan karakter

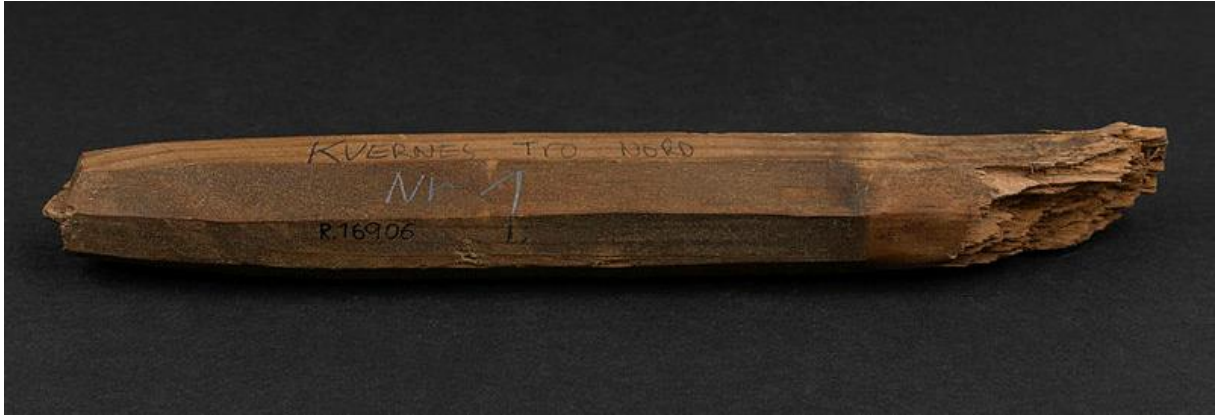
Figur 57 Kvernes nr 1. Foto J. Bratseth

Denne naglen hang laus i troet og let seg lett plukke ut. Roteskader i enden. Det er ein furunagle med jamn fin vekst. Den har ein jamt fordelt åttekant, men opp mot hovudet kan ein så vidt ane i den eine sida som ikkje er roteskadd at det går den over til sekstenkant og rounding mot hovudet som er på omtrent 31 mm når ein teiknar det ut. Under halsen er det eit område på 40mm som har anna farge og litt kompresjon. Enden litt tynna mot ein ganske tverr ende. Det er stoppspor etter kniven nedetter fasane. Kniven har signaturspor der ein legg merke til at kniven har skore i ein bue, og at skjæraren har heldt kniven i høgre hand. Har denne som fleire frå Veøya stått i trolag nummer to, og heldt seg til lag nummer ein, eller kva funksjon kan ein nagle ha utover det å tette holet. Det runde hovudet passar godt med utgrøypinga for kledningsnaglane som er bevart på austveggen. Rundt hovud tettar godt, og åttekanta legg festar seg godt i holet. Det kan sjå ut som tronaglen har stukke 9 mm over troet, kanskje derfor den har trekt vatn og starta å rotne. Lengda er på 7,5''. Fine proposjonar. Denne naglen minner om Veøy nr 25 og 26 i hovudenden, Veøy har rund legg, Kvernes går over til åttekant.
