# Trenaglar som festemiddel

## Kartlegging og rekonstruksjon av originale trenaglar i Romsdal 1520-1704.

Ei undersøkende og beskrivande oppgåve av naglar og nagling utført i perioden 1520-1704, og forsøk på rekonstruksjon av ein tradisjon og metode.

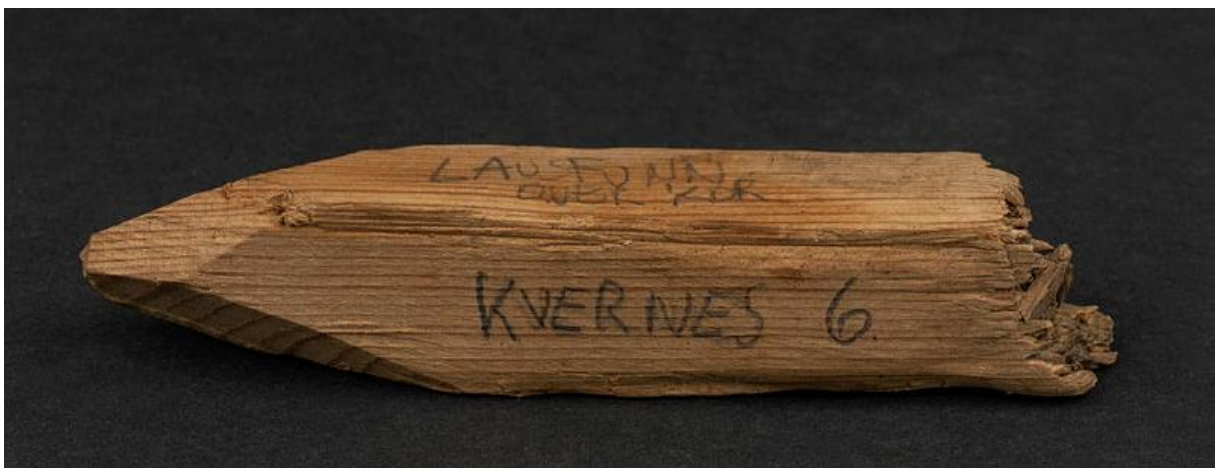
Figur 59 Kvernes nr 6. foto J.Bratseth

Rektangulær 21x 18 mm nagle i furu med kvasse kantar. Noko komprimert. Lausfunn. Denne er knekt av. Når ein ser på sperrene og nagleholer der ser ein at nokon har slått av naglane. Spor etter kløyv i eine sida, smidd med kniv, spissen er kvesst med øks fire flater. Naglen minner om Veøy nr 2,3 og 15.

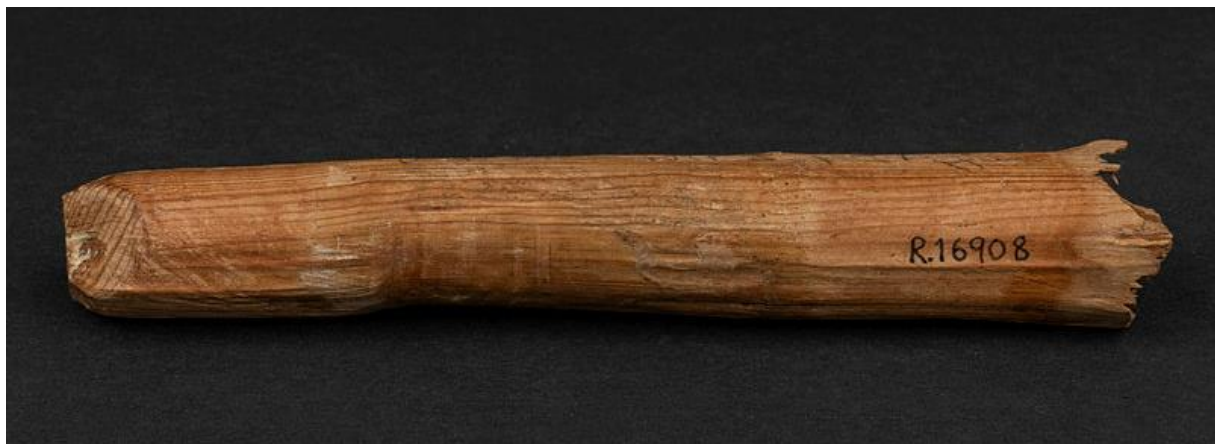
Figur 61 Tappnagle Rødven. Foto J.Bratseth

Denne naglen stod i ein del som blei bytta ut i forbindelse med arbeid i takryttaren. Delen hadde eit tapphol og igjennom der gjekke ei nagle, staven med tappen var borte. Naglen stod att, naglen var tydelegvis sterkare enn tappen. Naglen er i tettvaksen furu. Fasongen er åtte-kanta og komprimert temmeleg rund igjennom holet. Held ein dimensjon på 24 mm i enden og konar ned til 20 mm i tynnenden. Spissen gjekk akkurat igjennom, tjukkenden er kapp jamt med to hogg og utriv på det tredje.. Lengda er som dimensjonen på bygningsdelen og er på 5 ½". Naglen har kraftige kompresjonmerker, kanskje frå då dei løfta av takryttaren. Frå Veøya er det ikkje funne noko naglar

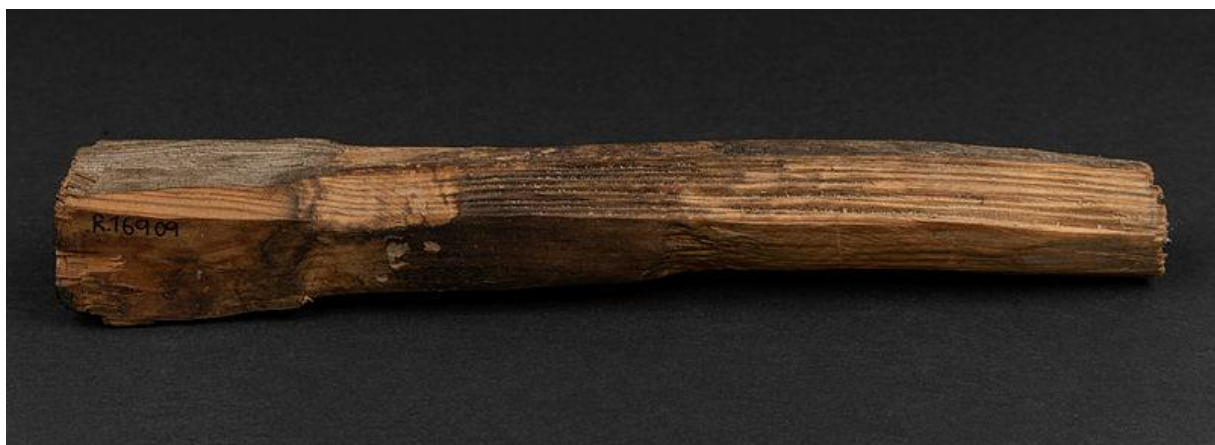
Figur 63 Nagle med profil Rødven. Foto J. Bratseth

går 20 mm inn frå kanten. Dette er ein profil ein finn fleire stader i kyrkja. Så her er det tydelegvis gjenbruk av ein tiloversforbliven fjølbit som har blitt kløyvd til og nytta til nagle, sannsynlegvis i forbindelse med takryttaren i og med at den låg i nærleiken av anna restmateriale frå den. Den sida som ein kan kalle baksida er tynna med øks, ein ser med slepelys at det er hogd med fem hogg litt på skrå og at økse eggen har lagt att ein signatur. Framsida, profilsida er fasa, den eine fasen har kløyvd skikkeleg ut. Tjukkaste enden ser ut som er kappa med sag. Tynnenenden er kappa med øks, har utriving, og eit kraftig merke etter doren som har slått naglen ut.

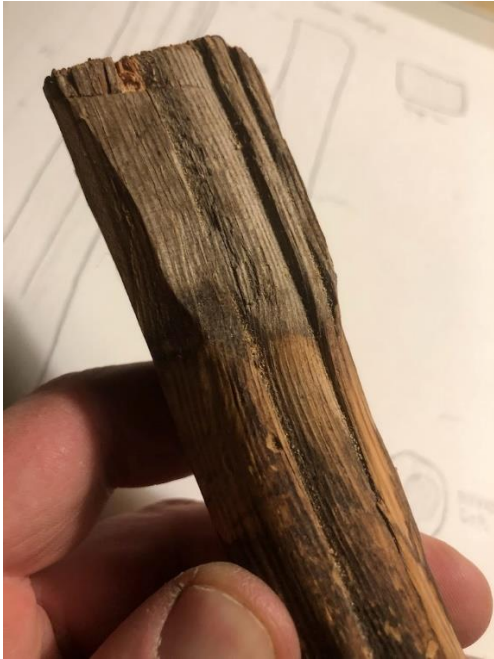
Ein kan ein sjå for seg at naglane var produsert på førehand av nokon som hadde det som oppgåve som ein kan sjå i skipsnæringa, ref. Sverre Svendsen og Bratteklev, dei blei produsert av kapp eller av kubbar som var tilgjengeleg. Var der kapp av bord tilgjengeleg, då det kan sjå ut som at troborda er nytta fullt ut med skaringsskøytar fortløpande? Naglen med profil frå Rødven er laga av kapp eller gjenbruksmateriale frå byggeplass, og er eit godt eksempel på noko ein *rådde over* {Godal, 1994} der og då.

Figur 65 Stavkyrkjenagle av gjenbruksmateriale med middelalderprofil

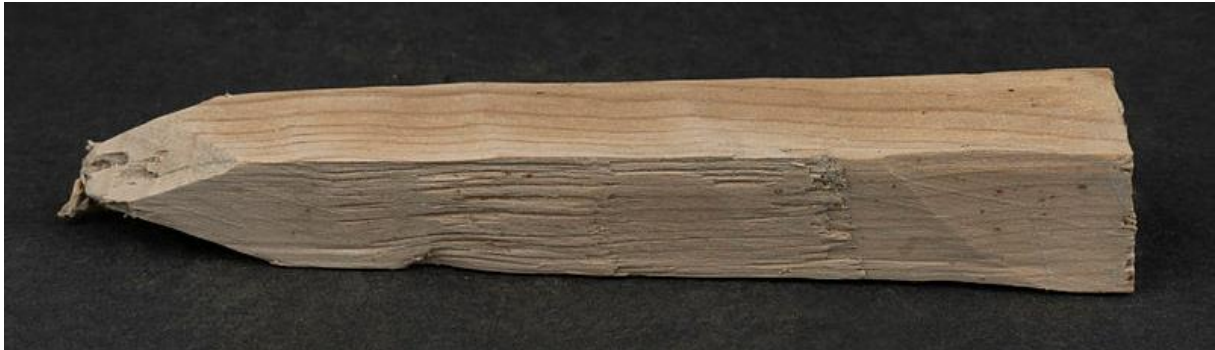
med tollekniv, og smidd utkraging for hovudet. Veøy nr 9, ein nagle frå saksekrysset i sperrebindet, åttekant med kon på 5-6mm på 30 cm, har få spor å tolke, den kan vere nokre bølger etter smiing med kniv (evt. bandkniv), eller ein øks som har skore utan stoppmerke. Fleire har klare stoppmerke etter øks, og fleire har merke etter tollekniv. Endekappingsspor etter at dei er innslegne er av øks.

Figur 66 Stoppmerke i sida

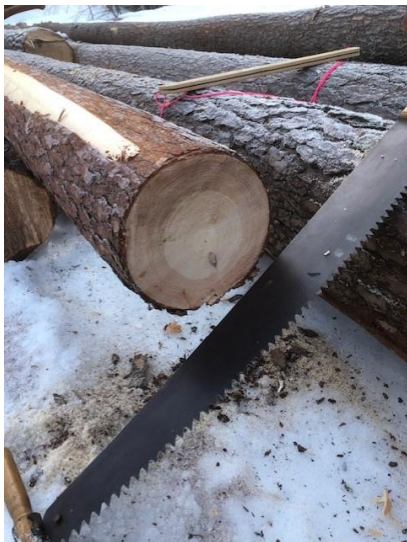
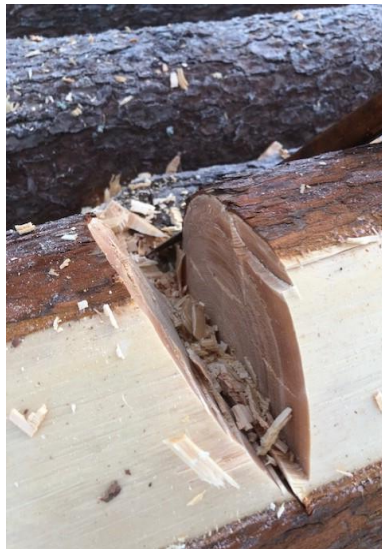
Figur 67 Kapping med svans og øks

Kapping av kubbane har i arbeidsforsøka hovedsakleg skjedd med tverrvedsag, alternativet er å kappe med øks, då får ein noko svin. Forsøk med klampar er valt bort då kløyving og bordproduksjon ikkje har vore ein del av oppgåva.

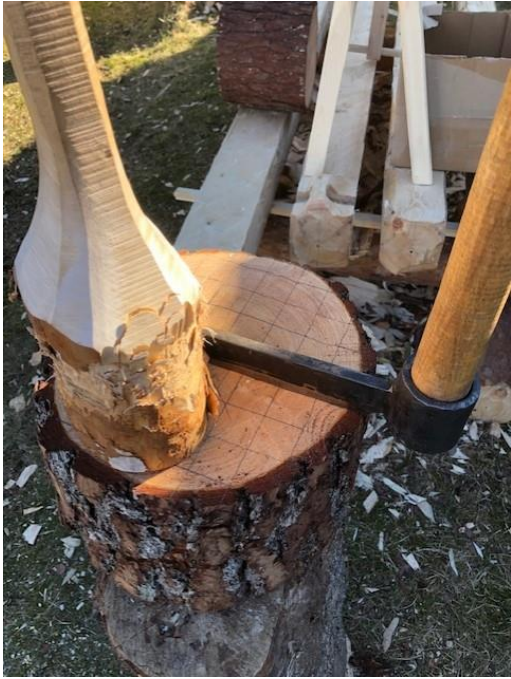
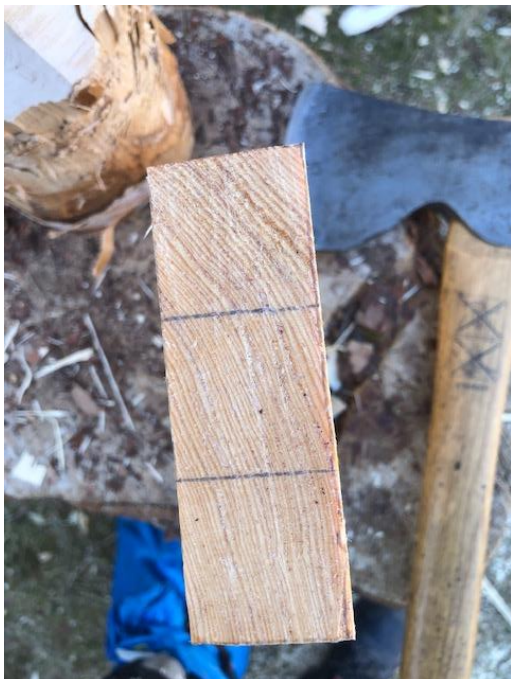
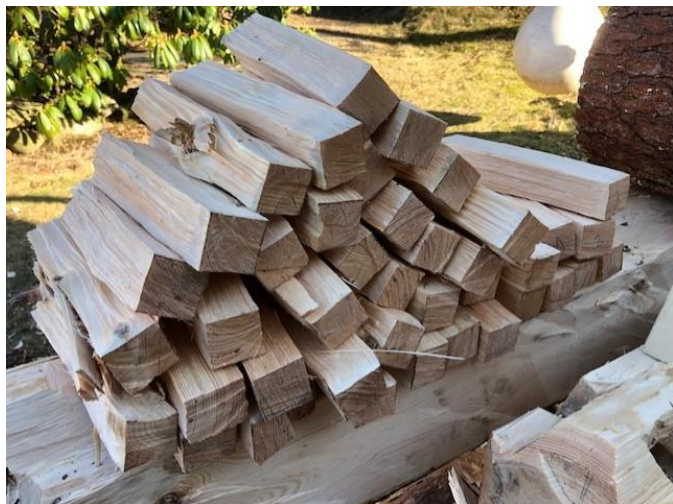
Kløyvinga av kubbane til emne er eit viktig ledd fram mot naglen. Har ein blikket og tilgang for kubbar med god kløyv er det straks lettare. Kløyvinga kan skje med øks eller med kløyvjarn kombinert med bjerkekilar på dei største kubbane. Økser i ulike variantar til kløyving kan dei fleste nyttast. Kløyvjarnet er ikkje godt kjent i regionen, men var nok vanleg blant bøkkarane før sirkelsagtida. I Ord og Sed nemner ein informant frå Stranda at til kløyving bruka dei sterke knivar(Folkeminnesamling, 1934). Ein metode for kløyving blir vist i boka Early American tools s31 (Sloane, 1964). Alt etter dimensjon kløyver ein ut skier eller store sponer. Kløyvinga på tvart av skia er enklare å gjere med ei øks enn kløyvjarnet.

For utnyttelsen av kubben er kløyvjarnet eit godt utgangspunkt. Ein får eit presist start, og får etablert ei referanse som utgangspunkt for vidare arbeid. Det som forstyrrar kløyven er tennar og kvist, eller vekstskadar.

Med kløyvjarnet og øks går det rask å lage til eit stort antal emne som ligg klar. Dei aller fleste naglane har firkanta snitt med kon. Så er det variantar med fas, stor fas som åttekant, og tilslutt dei runde med eller utan hovud. Om ein no ventar med dei med hovud for ei eiga beskrivelse og startar med dei koniske.

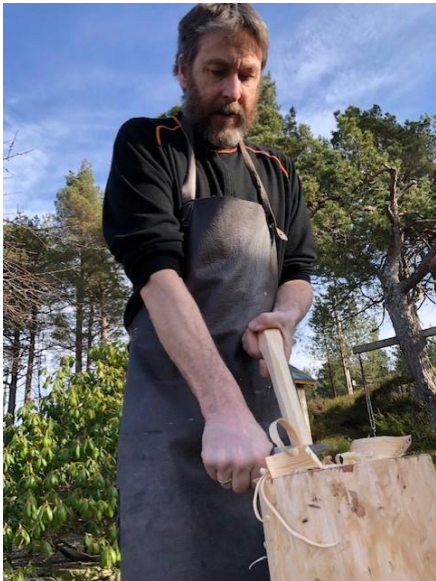
Med kniv har eg erfart at det er godt å stø emnet imot hoggestabben som har høgde etter utstrekt knytt arm. Då får ein stå og bruka overkroppen i tillegg til armbevegelsen i kraftoverføringa til skjeringa. Erfaringa med å prøve ut fleire knivar er at det som er viktig er at kniven er stor nok, at skaftet er rett størrelse og ligg godt i handa. Den føretrakte er ein klassisk Mora-kniv med rødt skaft som fyller heile handa. Er det god kløyv skjær ein av spøner gradvis nedanfrå og opp for å skape kon, side for side til ønska form. Deretter er det å ta eventuell fas eller åttekant. Ein kan no ta spissen, men eit par av naglane er ikkje spissa. Det blei kanskje gjort i det den skulle slåast inn, øksa var tilgjengeleg for navarbittet, og vart og brukt som hammar.

Figur 68 Nagleskjæring med kniv

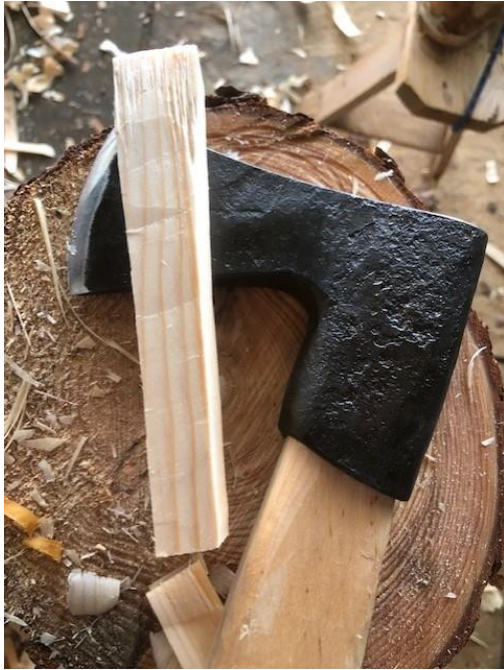
Med øks er erfaringane retting av emnet til ønska dimensjon noko annleis. Då koninga startar heilt i enden er ein redd for at øksa treff handa då det er knapt med ved igjen å halde i. Dette kan vere rom for feiltolkning, at naglane har vore lenger, og dei som er studert er den biten som har stått igjen etter kapping jamt med tro eller under sperre. Uansett må ein vere forsiktig så fingrane går klar. Har prøvd ut fleire øksar. Den første var ei vanleg moderne snikkerbile frå Hultafors. Vekta er moderat og den skjær god, men øksa er ikkje tidsriktig. Til retting av sidene har eg og prøvd ut ei saksslipt øks på 900 gram som kan vere brukt i kipperfaget. Saksleslipinga var nytt og uvanleg for meg. Til retting av sidene fungerte ho godt etter ei tids øving, det går unna. Den loddrette måten å arbeide på var ei ny erfaring, og øksa søker seg innover i emnet. Når emnet skal ha ein kon går det rette vegen.

Figur 69 Nagleskjæring med øks

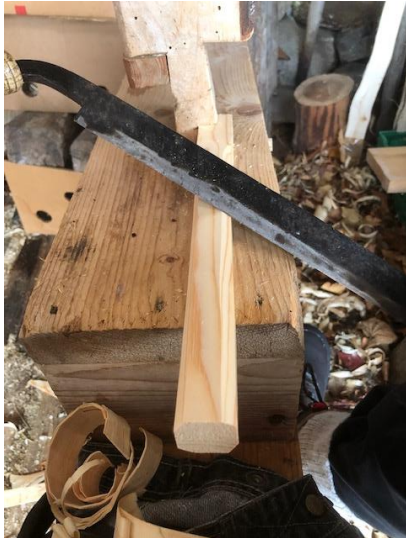
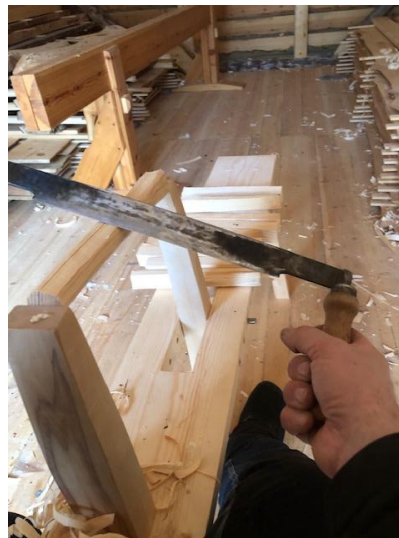
Naglestolen er kjent frå skipsbygginga som hadde ein enorm produksjon av naglar. Det var ønskeleg å prøve ut ein slik ein i praksis, og samanlikne erfaringane og resultata av naglane. Laga så til ein basert på benken i *Woodworking in Estonia* (Viies, 1960 2016) og *Bratteklev* (TV-Agder, 1999). Naglebenken har to knipepunkt, eit i kvar ende av emnet på ein måte slik at ein har tilgang til heile flata frå ende til ende. Knipepunktta er ikkje større enn at ein og får jobbe på skrå med bandkniven. I kvart punkt er det ein stift som held emnet i sentrum og det går lett å dreie emnet rundt når ein slakkar på pedalen. Emnet bør ha nokolunde tverre endar, så står det betre. Det går raskt å skjære til sidene og åttekanten, ein ser godt heile naglelengda og kor det trengst justering. Vidare vis naglen skal vere rund er enkelt å ta sekstenkanten. Om ein riggar seg til med emne er dette ein rasjonell produksjonsmåte, og behageleg, då ein får sitte, og bruke overkroppen og begge armane til å dra kniven, litt som å ro ein færing.

Prøvde ut to forskjellige bandknivar. Ein med bein egglinje og ein med bua egglinje. Erfaringane var litt ulike, den beine er tjukkast og verkar tyngre i bruk at handtaka må haldast litt på skrå, den bua er tynnast og handtaka passar betre med vinkelen på hendene samt at med den bua egglinja kan ein skjære litt bua diagonal og nytte meir av eggen og ikkje berre midten.

Figur 70 Med bandkniv på stavstol og naglestol

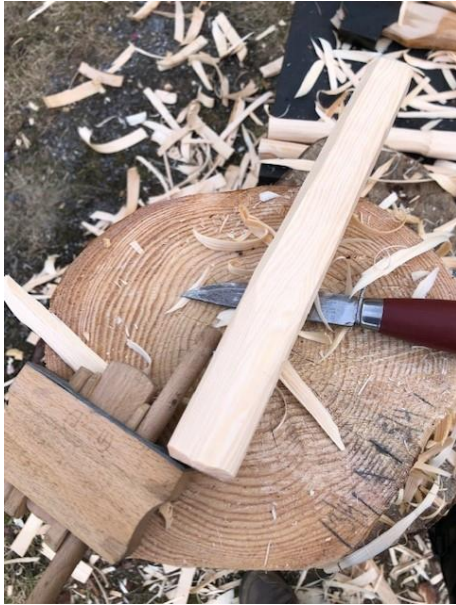
Så starte eg å undersøke metode for tilverking av rundnaglane som har hovud med hals. Originalane har smidde overflater med kniv. Retta kantane på det kløyvde emnet til 5/4" med kipperøksa. Frå ca. to tommar frå referanse-enden hogg eg skrått til ein tomme i enden. Fasa sidene til åttekant. Snudde emnet og runda hovudenden nokolunde, og starta å tynne overgangen frå hovud til hals. Leggen skal vare jamntjukk på ein tomme. Resultatet vart så som så, ikkje noko god rund overgang. Starta på nytt med fleire emne. No rauk eg på og retta med kipperøksa alle emna frå femkvart i hovudenden ned til ein tomme i spissenden. La øksa tilsides og plukka opp kniven og tok åttekanten i hovudet, så åttekanten på leggen, for deretter å runde ferdig hovudet. Tok ripmottet, og streka på for hovudlengda slik at eg hadde ei jamn linje å gå etter. Ripmottstreket heilt ypperleg å legge kniven i som startpunkt. Med dette fekk eg like jamne hovud-hals på alle naglane. No vert det å studere naglane på nytt. Og sjå om det kan vere spor av noko slikt. Etter å ha ordna til halsen var det å jamne leggen til lik dimensjon. Arbeider på stødig stabbe som enden av emnet heile tida kviler mot. Både med øksing og med kniven.

Figur 71 Merking med strekmott

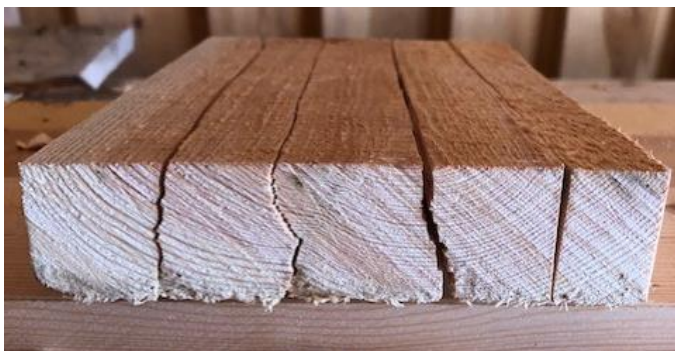
Dei aller fleste naglane eg har observert har kantved. Erfaringane med utklyving er at mest alle naglane får kantved som eit resultat av at ein liten firkant blir kløyven ut av ein stor sirkel. Med bruk av kløvjern på kubbe får ein nokre med kantveden diagonalt på kvadratet.

Figur 72 så og seie berre kantved

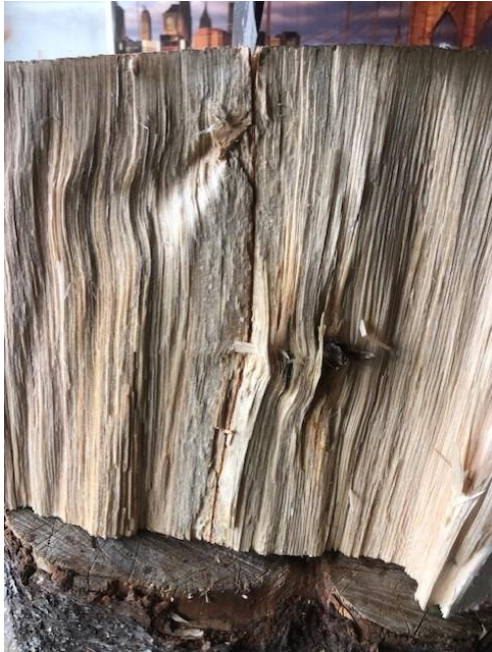
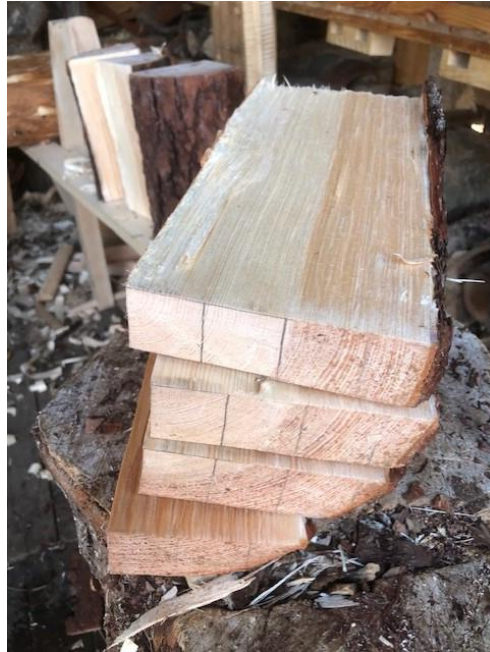
Tungklyvd. I mergen ca. 15 cm opp var det ein vekstskade der det hadde vore toppbrudd tidleg i vekstfasen, og ei grein danna ny merg og toppskudd. Sjølv om dette var heilt i dei tidlegaste vekståra skapte dette dårleg klyv. Kløyvde opp ein del sponer av den kvartingen som såg best ut. Kløyvde vekk geitveden først. Sponane vart litt vridd, og når eg kløyvde på tvart igjen syns ikkje eg dei ga så gode

stikker som forventet. Er hovedgrunnen at det er seig rotved, eller er det vekstskaden? Kanskje egnar rotveden seg til større naglar. Kanskje er ein av grunnane til at ein skal hente emna frå litt opp i stammen som kjeldene peker på, at dyr ikkje rekk å beite skudda og skrape med gevira sin på stammen der oppe?

Figur 73 Trasig kløyv og god kløyv

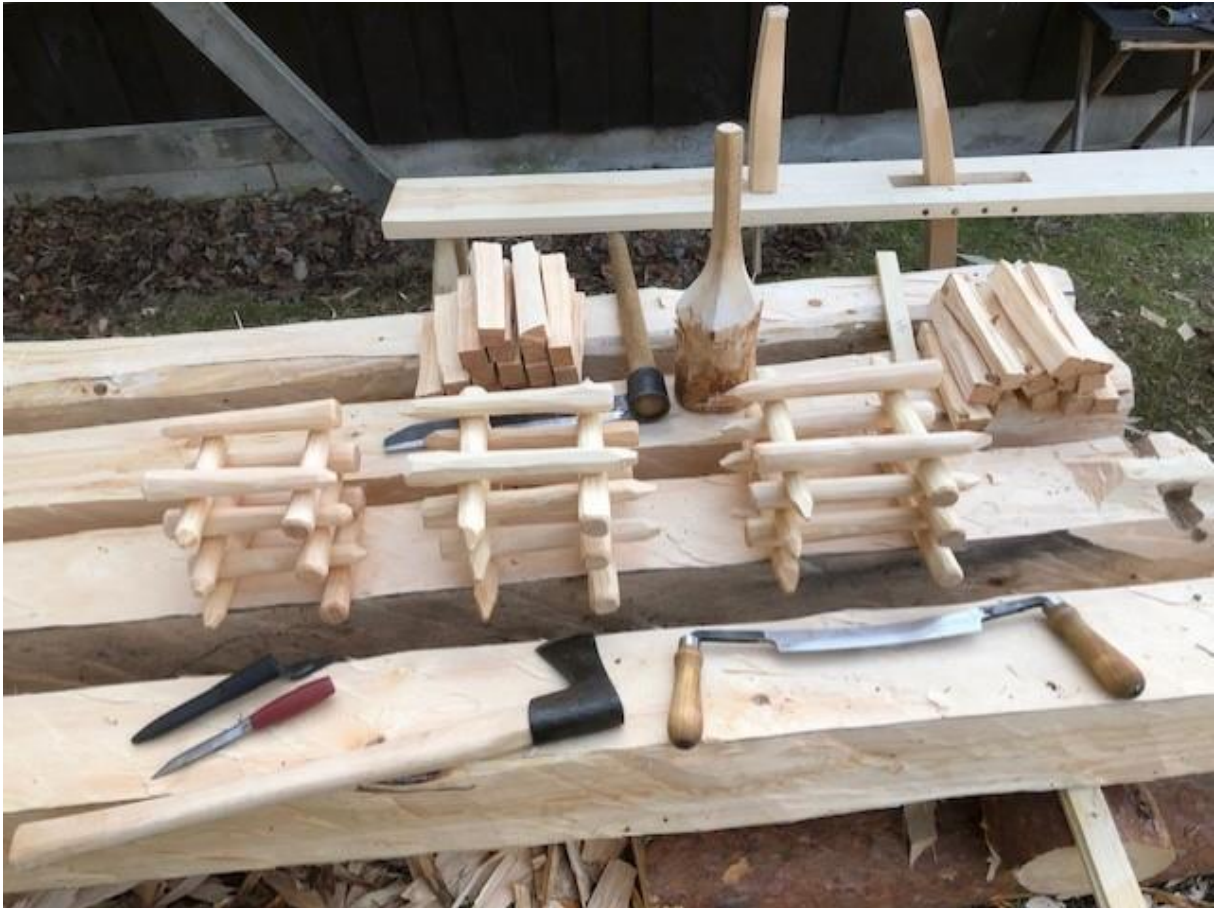
- Tverrvedsag
- Merkestikke og blyant
- Hoggestabbe
- Kløyvjern
- Øks
- Kniv
- Bandkniv
- Naglestol, bandstol

Figur 74 Kniv, øks og bandkniv og kløyvjern

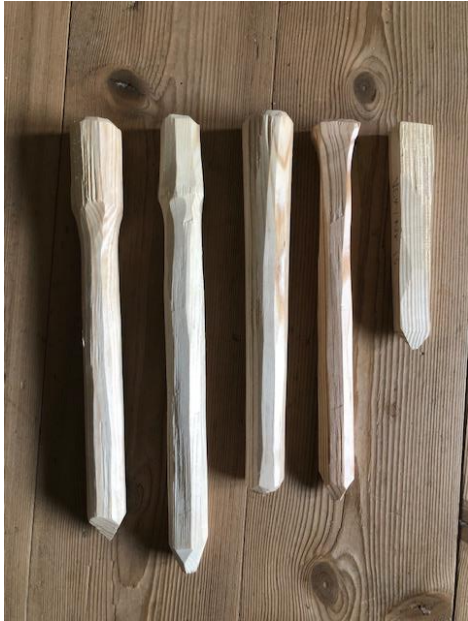
- Veøy nr 23 1''x 10'' rund sylindrisk nagle med langt rundt hovud der leggen er inspirert av nr 21 og 22.
- Veøy nr 24 1''x 10''rund til åttekant med langt åttekanta hovud der hals og legg er inspirert av Kvernes nr 1.
- Veøy nr 14 7/8''x 9'' firkanta med fas der det firkanta hovudet er inspirert av nr 17.
- Veøy nr 15 Til trolag nr 2: 7/8 firkant, kon, lengd 5''.
- I tillegg Veøy nr 27 5/4''x9'' konisk, til sperrebindet.
- Samt stillasnaglar ein alen lang i bjerk
- Totalt 111 naglar i arbeidsforsøket

Figur 75 Nr 23, Nr 24, Nr 27, Nr 14, Nr 15

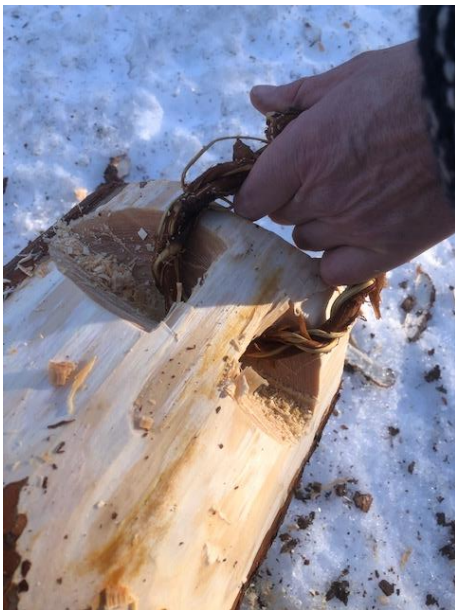
*Figur 77 Hånk som handtak*

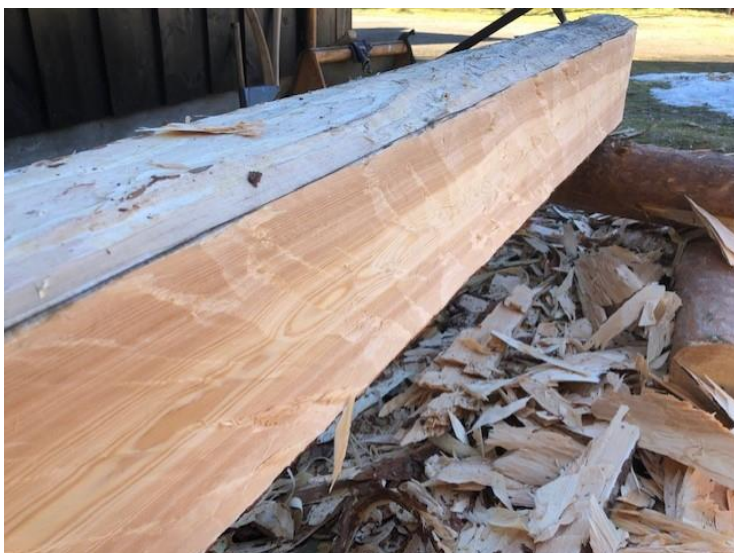
*Figur 78 Fin å ry når det er kvistfritt'*

Ein god stokk å ry. Treet har vokse imellom dei store trea og har strekt seg, berre ein kvist på 9 meter. Dimensjonen var på 28'' i rotenden og 18'' i toppenden. Dimensjonen minkar då ca. 1 cm på meteren, som er normalen. Litt va-kant i toppenden men elles temmeleg kvass kant på 6 tommar på ferdig boks.

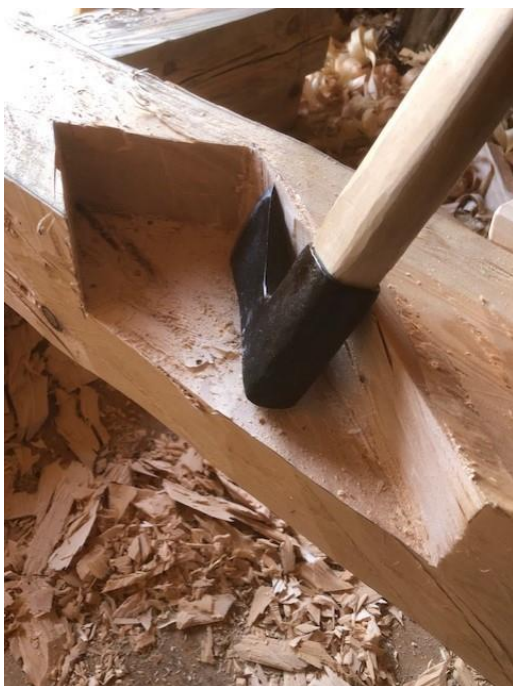
Hogg med skorøksa til å begynne med for å vede vekk, den skjær god og høgg jamt fint attåt streken. I dei delingane som går til tverrved gjekk eg over til Lillebyøksa. Den arbeider seg god nedover som ei bevertann, og kjem godt til uti hjørna. I det kvassaste hjørnet bruka eg slagjarnet{Folkeminnesamling, 1934}. Alltid margen i sentrum ved oppmerking til rying har ein lært. Ved uthogging til halvved erfarte eg at det er heilt optimalt. Margstrålane går til mergen. Halv ved er på midten, kløyven går til midten, oppmerkinga er nesten unødvendig. Det går godt, og er det i tillegg fersk ved og god kløyv, så er det rett moro.

*Figur 79 Hogging for blading på halv ved*

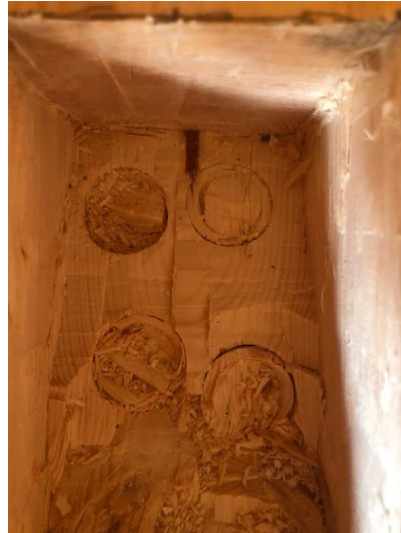
Tok hol i bindbjelken for tappen frå enden på sperra. Holet er 3x3". Merka opp og bora med navar 6 hol slik som eit observert tapphol i Kvernes. Det er tre bindbjelkar, og eg benytta tre ulike navarar til dette. Tok bilete undervegs for å sjå navarsponet kor ulik karakteren vart, og botnen for å sjå om stoppmerka etter navaren ha noko fellestrekk. Dei navaren er ein frå NHU, ein er merka B og den tredje er standard Fosse. NHU og B er to som vegledar Patrik Jarefjäll, Gøteborg Universitet meinte passa til mitt prosjekt og tidsperioden. Observasjonane er at den ein navaren merka B, tek opp skjell, som en Operamint delt på midten. Dette minner om slike vi såg både på Rødven og Kvernes stavkyrkjer.

*Figur 80 start og stoppspor*

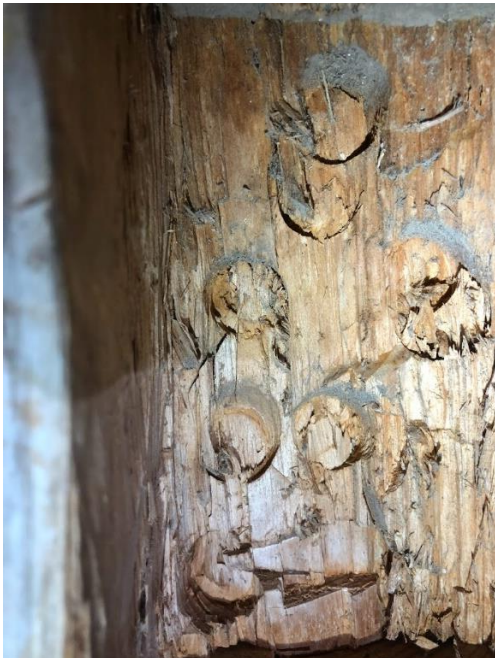
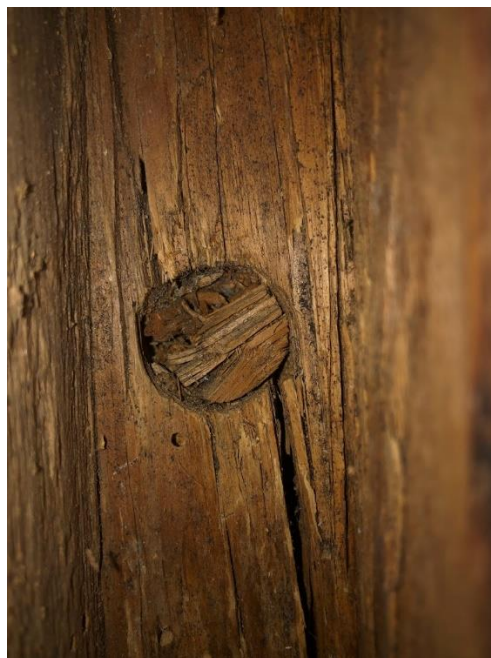
*Figur 81 Stoppspor Kvernes og Rødven*

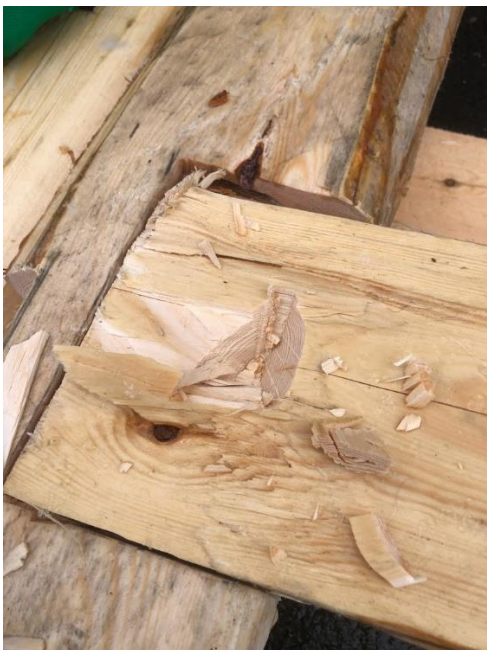
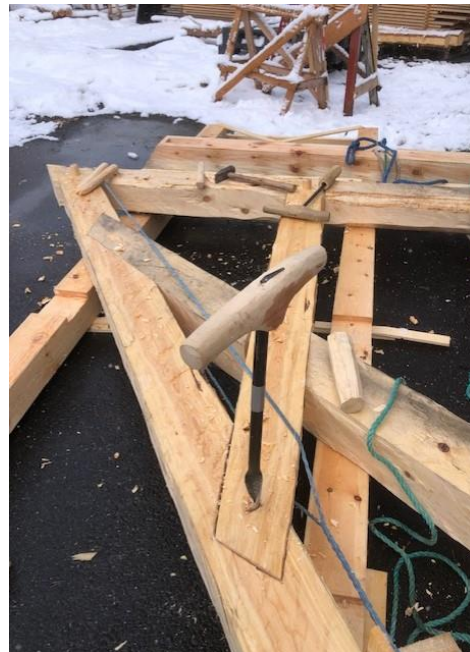
I sperrebind A brukte eg øksa naglar, dei har tendens til hovud, og vil sprengje noko meir i inngangsholet. Kan sprekke når det er nære endeved. Naglane gjekk jamt inn  
På sperrebind B bruka eg dei som er laga i naglebenk med bandkniv. Dei er runde og fine, mest høvla. Finn plassen sin fint i holet då det er kon. Ser godt forskjellen i dimensjonen på naglane etter kor langt dei går inn.  
Sperrebind C. Bruka då naglar smidde med kniv. Dei går fint inn på same viset som i B.

Figur 82 Navarbitt og boring

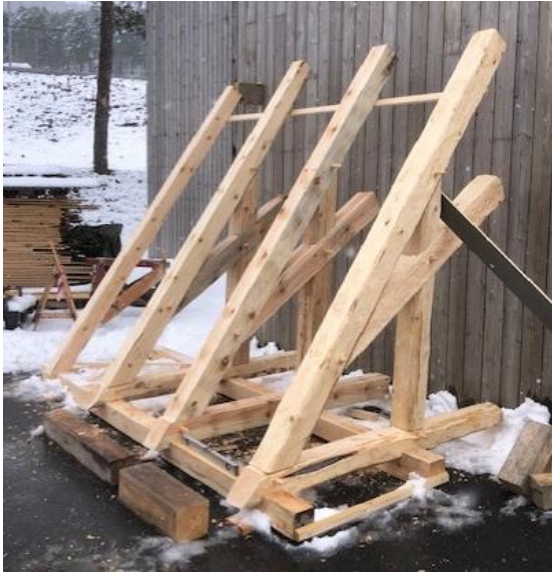
*Figur 83 Sperrebindfoten røyst*

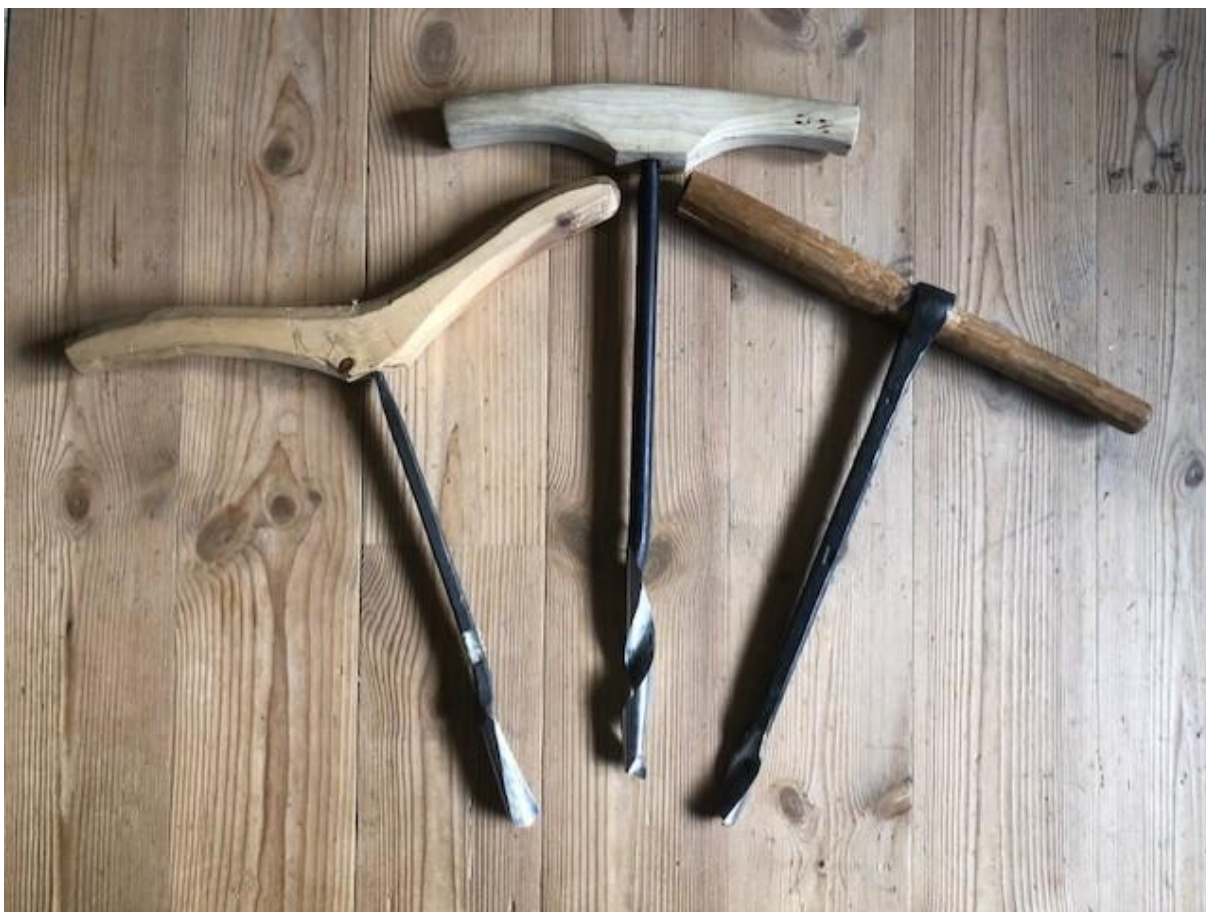
Taket i Veøykyrkja er frå før spiralboret si tid så naglehola vert tekne med navar. Av navarar som er brukt er det navarar smidd av Johannes Fosse i Alver i 2020/21. i tillegg er det og nytta skeinavarar som er produsert av B (Bergland) og ein frå NHU (Norsk Handverktutvikling). For forsøkets skyld vart det i forboring nytta borvinde med spiralborr i eit par hol.

*Figur 84 Navar frå Fosse i midten, skeinavar frå NHU og Bergland*

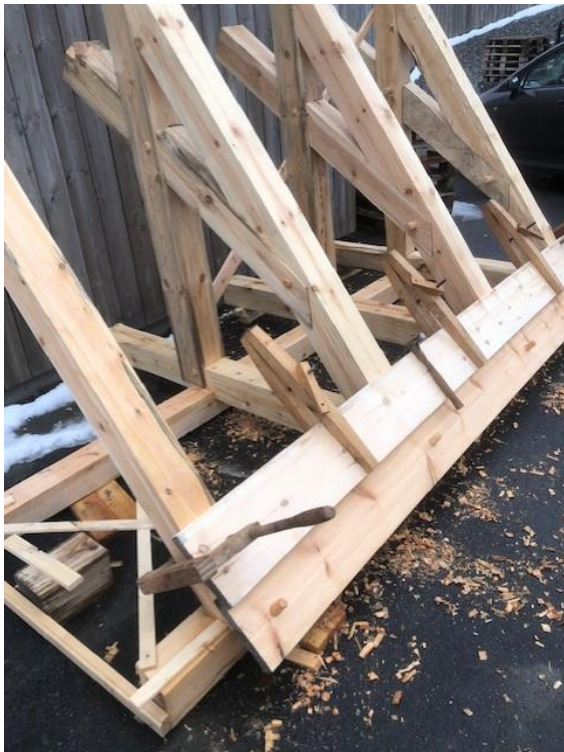
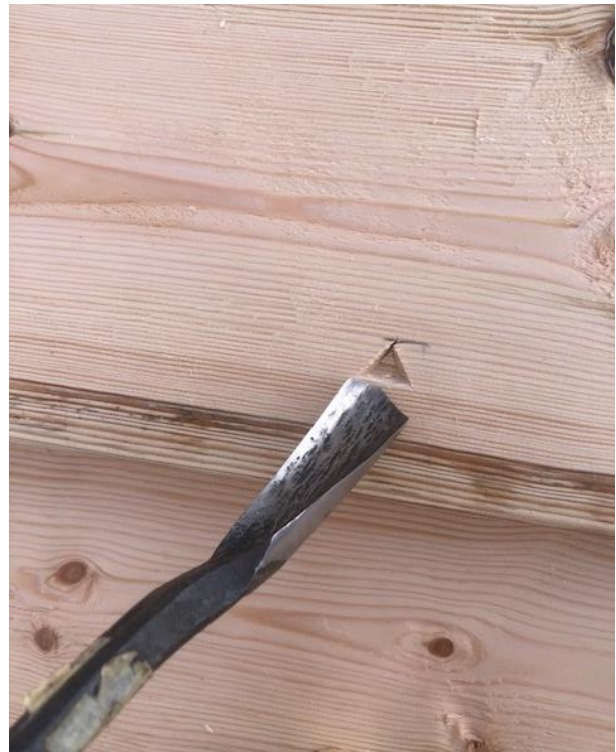
Figur 85 Båttvinger held bordet på plass. Navarbitt og skeinavar

Til å få trobordet til å halde seg på plass mens ein arbeider med boring og nagling vart det nytta tvinger. Hadde vinkeltvinger med tregjengar som gapte over sperra, skruen måtte vere på innsida så den ikkje kom i vegen for navarskaftet. I tillegg mellom sperrene vart det nytta båttvinger som er konstruert for nettopp å knipe ihop suene. Dei er seige og sterke- av bjerk, og ein kan skru meir til enn vinkeltvingene som er svake i hjørnesamanfellinga. Når bordet er justert inn på plassen sin er det å borre hol for naglen. Naglane i Veøykyrkja er plassert litt over sua, omtrent ein fjerdedel opp frå kanten. Merka på og hogg navarbittet som start for navaren. Valgte å forbore med  $\frac{3}{4}$ " navar før 1" navaren, det er mykje ved som skal ut i eit 5/4 bord og 6" sperre. Fossenavarane er fine slik at spona ligg i eit kremmarhus og ein kan etter kvart trekke spona ut så det ikkje pakkar seg. For å få til det må ein halde att navaren mens ein borrar og skjær laus spona. I Veøykyrkja er mest alle naglehola bora seg igjennom sperra, då er ein litt friare i forhold til naglelengde, men ikkje mist er ein sikrare på at ikkje spona ligg i botnen av holet og bremsar naglen på veg inn. I arbeidsforsøka med skeinavar var det ei stor utfordring å få spona ut. Var ein ikkje nøye med det, pakka det seg og skeinavaren var ikkje å rikke og få ut att. Ein måtte prøve å bruke skeia som ei ause for å fiske spona ut. Tidkravande og energikrevjande, ein må legge kroppsvekta til på navaren. Det gjekk med 15-20 minutt pr hol med skeinavar. *Ein må bruke si styrke* som Moxton skriv. På grunn av sulegginga er det fri luft bak bordet, og ein må starte boringa i sperra utan navarbitt. Ein god Fossenavar har ikkje problem med om spissen er god og kvass. Etter kvart i møte med svartkvist og hard ved knekte fleire spissar av, og ein spiss bøygde seg heilt vekk. Om det er ein feil i herdinga eller at det høyrer med å tape spissen i møte med kvist. Etter at eg erfarte dette såg eg likhetstrekk med mange av dei gamle navarane som eg har liggjande, spissen er borte og framenden er slipa. Då får ein ikkje lenger den gode start og drahjelpa som ein god dynespiss er. Og desto viktigare vert navarbittet. Ei anna erfaring med navarbittet er at om ein er litt for forsiktig i uthogging av det, er det større sjanse for utriving i holet.

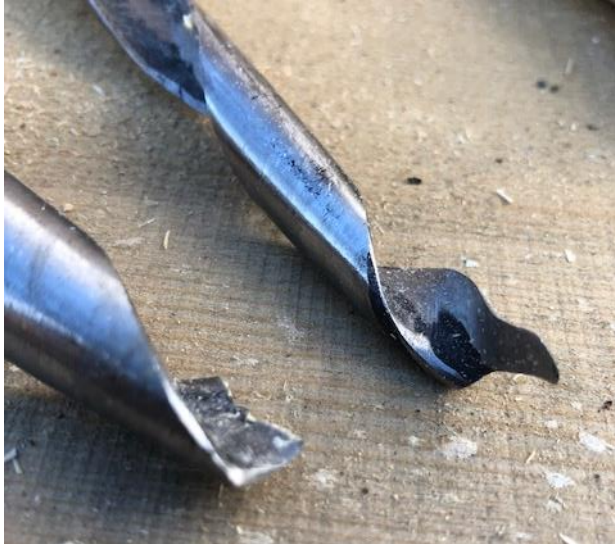
*Figur 86 Det går hardt utover navarane*

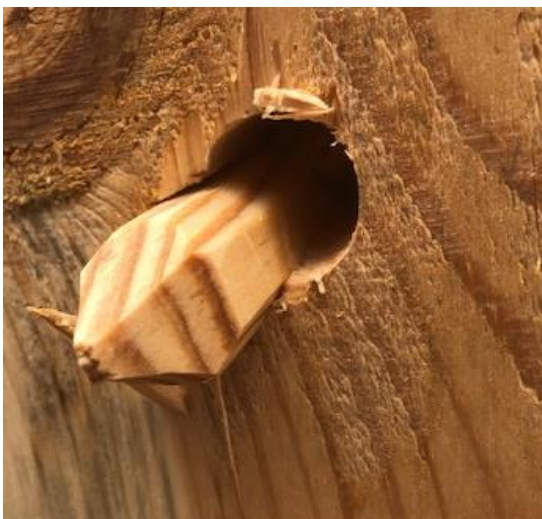
Ved forboring vart det bora heilt igjennom med  $\frac{3}{4}$  navaren. Deretter med 1''navaren men ikkje heilt igjennom, då har ein bevart koninga i enden av holet. Det er i koninga naglen bit seg skikkeleg fast sjølv om den også heng godt i holet elles, dette er ekstra viktig med dei runde parallelle naglane. Kor langt og djupt ein bevarer koninga gjorde eg meg nokre erfaringar på, ein måtte kalibrere seg i forhold til naglen. Ved eit par tilfelle vart det for trøngt og for stor friksjon og det gjekk utover hovudet, det sprakk. Då var det ikkje anna råd enn å bora naglen ut og sette ein ny i. å bora ut ei nagle blir som å borre i endeved, ikkje enkelt å få navaren til å følgje naglen, den ville liksom legge seg på sida og ein fekk to utgangshol som eit åttetal. Ikkje ulikt noko eg har sett i Veøykyrkja. Kanskje har dei vore ute for det same som meg, å måtte borre ut ei nagle, og ikkje treft. Dei naglane med stort langt hovud er fine å halde i, balansere og stø dei mens ein slår inn. Ein søker å treffe senter med passe kraft med jamt driv inn utan stopp. Erfaringane med at ein har stoppa opp, og må byrja på at å slå er at ein då ikkje nødvendigvis treff senter og må bruke eit par slag for å sentrere slaga, det er sårbart for naglen som uansett har trønge kår.

*Figur 87 Åttetalshol ved oppattboring.*

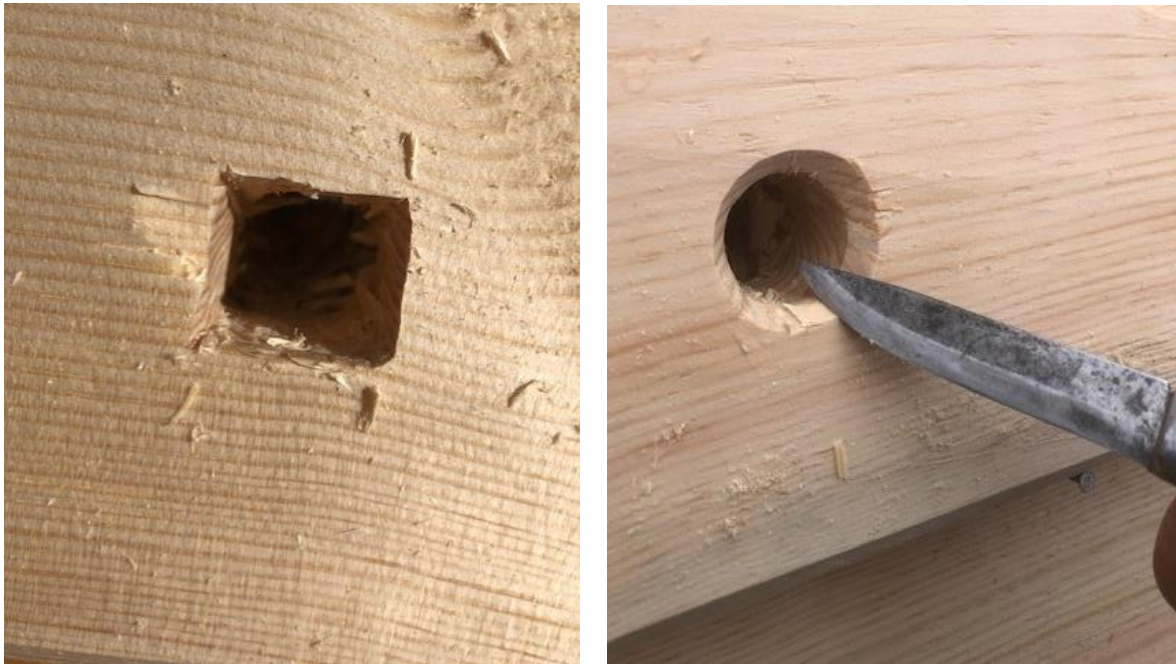
*Figur 88 Firkantgrøyp og rundt grøyp*

For at naglen ikkje skal sprengje og sprekkje bordet vert det utigrøypa etter fasongen på hovudet. Dei firkanta naglane vart det skore skrått og litt rektangulært på langs med bordet så det ikkje sprenger og kløyver. Til dei runde naglane bruker ein også kniven til å grøype ut, ein snur då kniven fire gonger så ein skjær unna fibrane. Ein får øve seg på å finne rette fasongen på utigrøypinga. Ein annan metode er å bruke nagleutskjær som ein bruker i båtbygging. Den er eit skaft med fasong som naglen, og på sida har den ein liten bua kniv, og skjær når ein dreier den i holet, eit konisk hol for hovudet. På originalnagle nr 23 og 25 ser ein på kompresjonen i hovudet at utigrøypinga ikkje har treft.

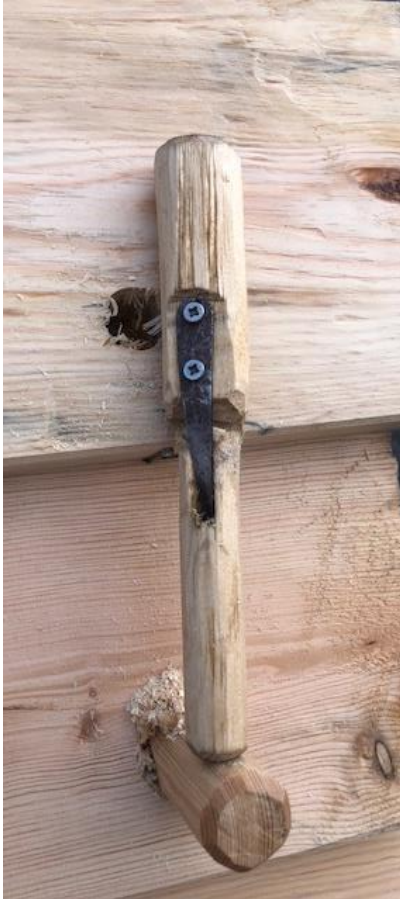
*Figur 89 Nagleutskjær, for utigrøyping*

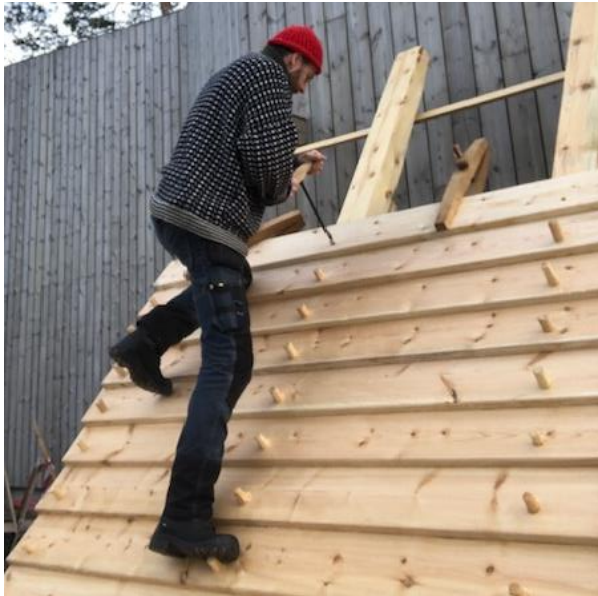
Å arbeide på taksida er au ei erfaring. I starten har ein eit stillas som står ved rafta. I dette arbeidsforsøket representert ved bakken. På Veøykyrkja finn ein hol i muren der det er bevart restar av det som sannsynlegvis er ein stillasbjelke, som både murarane og takbyggarane kan ha benytta seg av. Som arbeidet skrid fram og takborda veks oppetter sperra når ein ikkje lenger frå stillasen ved murkrona for å borre og feste troborda. Dei to naglevariantane Veøy nr 23 og 24 med langt hovud var dei som vart valt å nagle med i dei første 9 omfara. I og med at originalnaglane har bevart tjøre på seg valte eg ikkje å hogge vekk hovudet. Hovuda med lengde på 2'' er fine å sette foten på. Og med sperreavstand på 90 cm får ein plassert begge fotane i stødig posisjon. Ein klatrar lett oppover med trobordet og det går greitt å skru bordet fast med båttvingene mens ein står på naglehovuda. Å hogge navarbittet føles det tryggare og sette eine kneet ned i troet for å balansere betre. Å borre holet går og fint mens ein står på naglehovuda så lenge ein borrar med ein vestlandsnavar med godt drag. Det vart noko annleis når det vart bora med skeinavar. Den treng meir trykk og vekt på å borre samt at det er meir arbeid med å ause ut spona frå holet, sit navaren litt fast i det ein dreg ut, kan ein få eit napp og komme i ubalanse. Nagla opp til omfar 12 med å stå på naglehovuda.

*Figur 90 Stødige naglehovud*

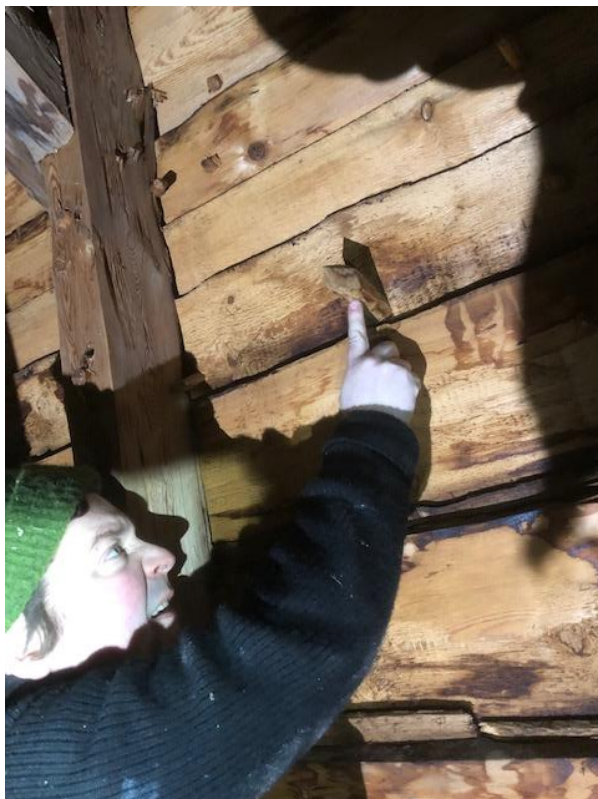
*Figur 91 Nagle som kjem inn omtrent vannrett gjennom troet*

I taktroet på Veøya kjem det inn naglar av lauvtre i omtrentleg vannrett vinkel. Dei held halvannen tomme og litt grovt tilhogne, sjå nr 4, 19 og 20. Den lavaste observerte er på ca. 170 cm over bindbjelken. Desse naglane kan vere stillasnaglar bora rett i troet. Valgte å prøve ut dette. Gjekk på skogen og hogde ei rak bjerke som heldt 2 tommar. Bjerka er eit sterkt og seigt treslag. Kappa lengder på ein alen og spissa enden etter største navaren. Bora hol inn i troet med ein vinkel litt over vannrett med avstand på omtrent ei famn. Slo naglane i og la ein planke oppå naglane. Planken er ein totoms med yta bevart på begge sider. Med yta bevart er det optimal styrke. Med nokre graders vinkel på naglane vil stillasplanken innover mot troet og ikkje gli i frå. Spannande var det å klyve opp

og sjå om nalane heldt. Med vekt på knip naglane seg endå betre fast og troet heldt, ikkje antyding til at det vil sprekke. Med ein stillasplanke å stå på gjekk det fint å borre med navaren, og ein har ei hylle å legge frå seg tvinger, naglar og anna reiskap. Å arbeide med navar går fint opp til skulderhøgde, då melder behovet for å klatre på naglehovuda, eller borre inn ein ny serie med naglar for stillasplank.

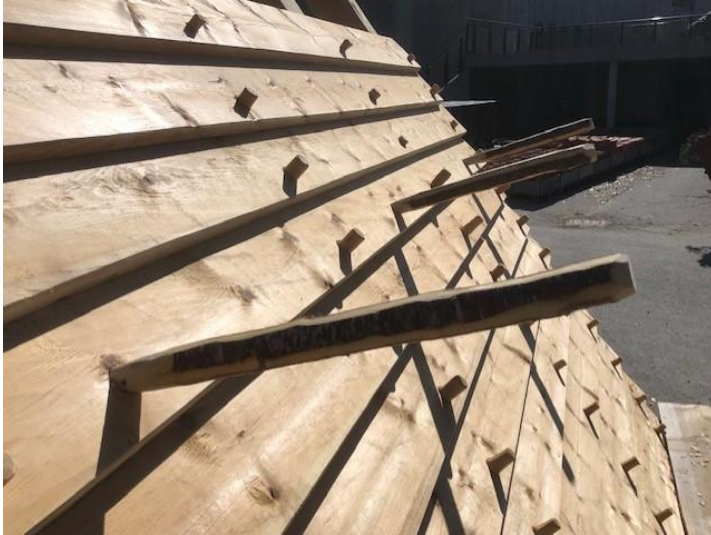
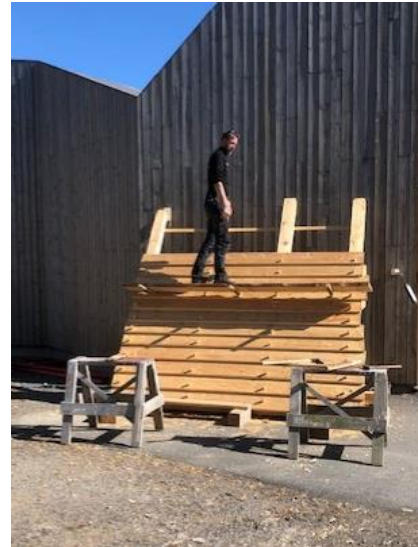
Figur 92 Naglar i bjerk for stillasplank

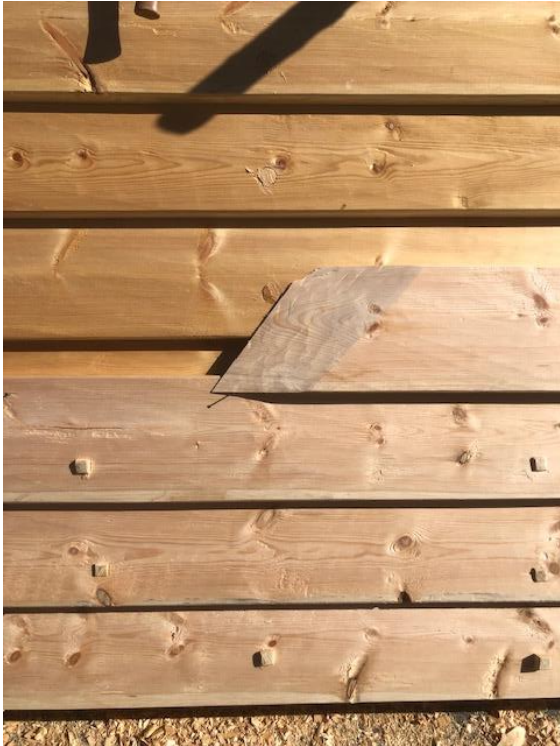
I det bevarte taket på Veøya er det to lag med liggande sulagt tro. Deretter er det eit lag ståande lag tro med over og underliggar for under tak for pannesteinen som vart lagt i 1704. Valgte å gjenscape dette på eine delen. Lag nummer to er ei vidareføring av førstegenerasjonen tro. Førstelaget har vore dårleg og utett, men ikkje dårlegare enn at dei har nytta det som grunnlag til å bygge vidare på, det viser naglinga som kjem inn litt over alt, og ikkje nødvendigvis føreheld seg til sperrene. På dette laget valte eg og å prøve ut skaringane som ein ser i troet, skråstilte skaringar som effektivt leder vatnet ut og ned. Skaringane sin vinkel og bredde baserte eg på ein bordbit frå kyrkjeloftet samt dei to malane som er observert både i Rødven og Kvernes stavkyrkjer. Der er også skråstilte skaringar i troet. Rødven har det og i kledninga. Med å skare troet får ein utnytta full lengde av bordet fortløpande bortetter taksida, samt at ein unngår å skøyte over ei sperre som potensielt kan vere sårbart ved ein eventuell lekkasje i skaringa. Skaringsmalen er effektiv i bruk då den merkar opp indre og ytre vinkel som har ein tomme i forskjell, større bredde opp enn nede. Skaringa blir hogd med øks, faløksa frå Lillebyen er effektiv til dette, ved to forfaringa sit ein att med ei glatt overflate. Nagla desse troborda vilkårleg og som det passa seg. Bruka nagle Veøy nr 14 til dette laget, og det er ein effektiv «spikar» til å nagle med, lengd og fasong som skjæret på navaren. Med rette utigrøypinga går den inn jamt med troet.

*Figur 93 Lag nr to med skaring*

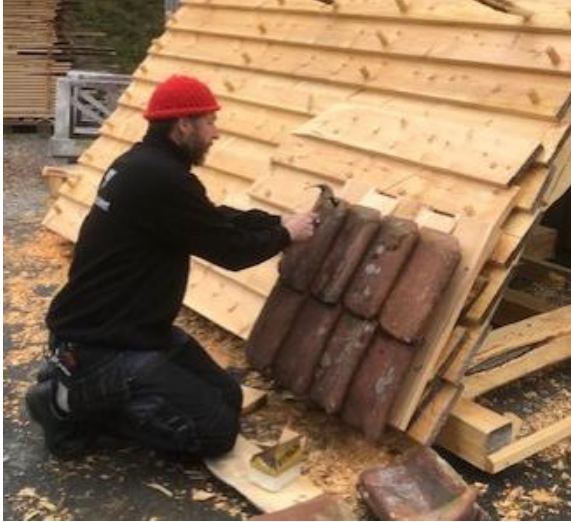
Kløyvde opp tomslekter med splitthøvel frå bord, i regnskapet kan ein sjå at det er kjøpt inn 38 tylfter bord til lekter(Austigard, 2008). Spikra dei rett på troet slik ein kan observere det i taket på prestegarden på Veøya som er bygd omtrent 40 år etter at Veøykyrkja fekk pannestein I regnskapet ser ein at det er kjøpt inn 11000 stein og 11000 spikar(Austigard, 2008), med så bratt tak må det spikar til for å få steinen til å ligge på lekta.

*Figur 94 Pannestein på ståande tro*
