# Trenaglar som festemiddel

## Kartlegging og rekonstruksjon av originale trenaglar i Romsdal 1520-1704.

Ei undersøkende og beskrivande oppgåve av naglar og nagling utført i perioden 1520-1704, og forsøk på rekonstruksjon av ein tradisjon og metode.

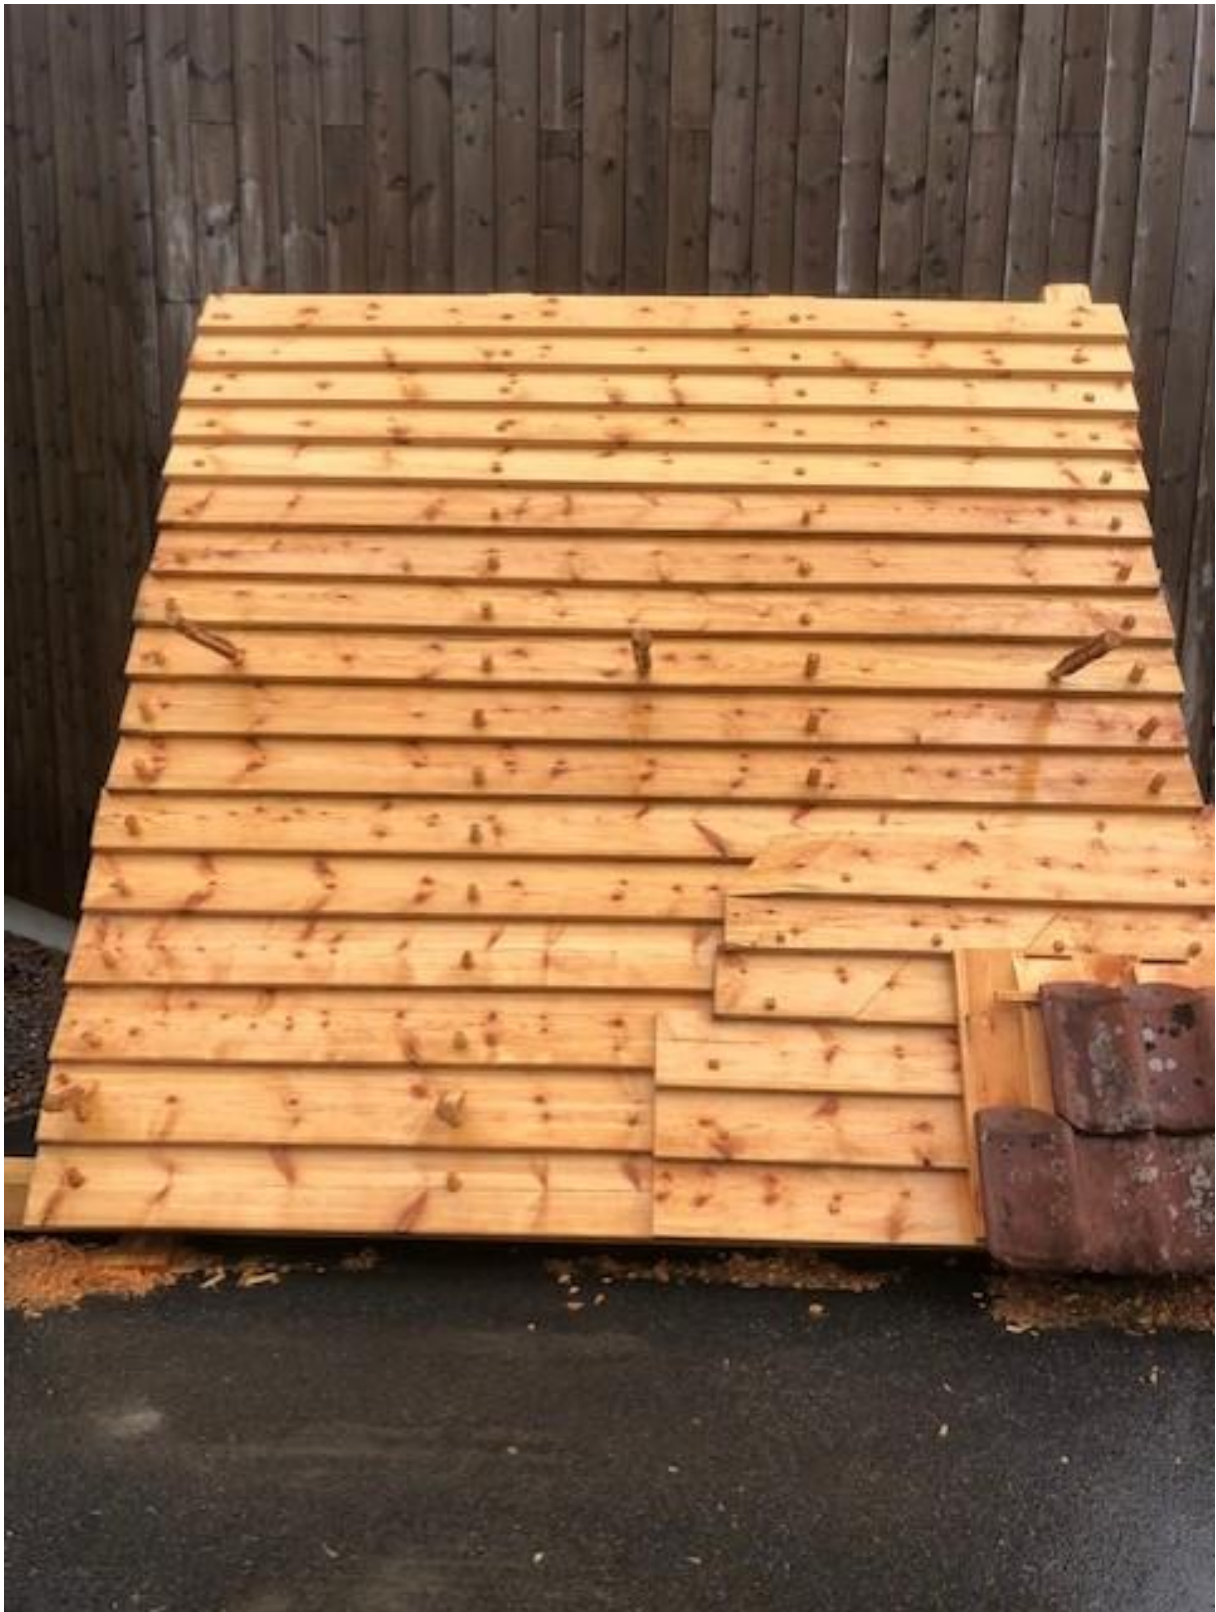
*Figur 95 Arbeidsforsøk ferdig nagla*

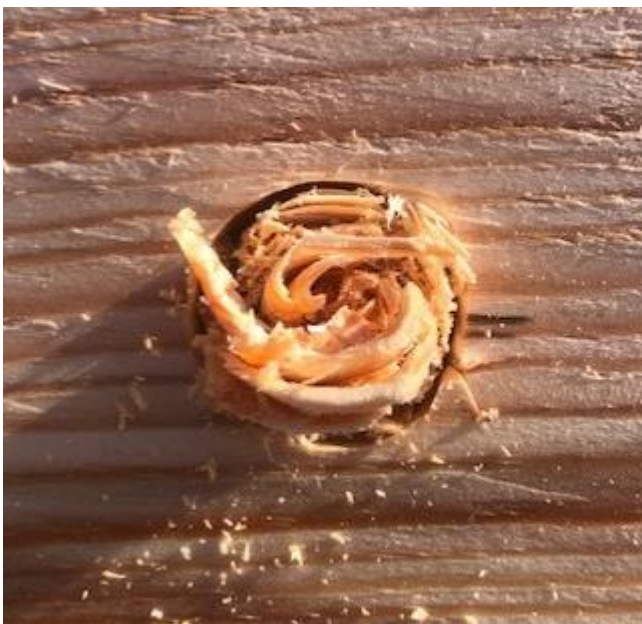
til slitasje på verktøyet og han som held i verktøyet. Inntrykket elles i originaltaket av ryinga er som mi erfaring at det er rydd rått. Naglane vil eg nok tru at har vore lagt til tørk i la etter kvart som dei har blitt laga. Om naglen er i kjerneved er det uansett ikkje mykje å tørke. Har den i tillegg konisk form er det berre å stramme etter. Er sperreemna rå vil dei krympe og knipe naglen godt fast, og det er kanskje eit element å ta hensyn til om nagling med runde sylindriske naglar som kan vere trasig å få til å sitte kompakt om nagle og hol ikkje samsvarar heilt. Det er litt tidleg å slå ut att ei nagle for å studere om den har fått den same antydninga til oval fasong som nr 27. Ei anna forklaring på det ovale holet kan vere at ryggen/ bakskjæret på navaren har blitt stor i forhold til skjærinja på skjæret og dermed skubbar på navaren, dette kan ein merke på gamle navarar som har blitt slipt mykje. Hol og nagle må samsvare akkurat passeleg, det erfarer ein når naglen slåast inn, er det for romt held ikkje naglen, er det for trongt kan ein risikere å spreke naglen, men med litt erfaring ser ein på naglen om den er for tynn, eller må tynnast med nokre sponer med kniven. Og ein erfarer og når ein slår inn naglen at det er best å slå naglen inn med jamt drag utan opphald, då held ein senteret i slaga. Erfaringane med boring med Fossenavar kontra skeinavar var ei overraskande erfaring i forhold til tidsbruk der det går 4 gonger så fort å ta eit hol med Fossenavaren som har langt skjær i forhold til dei eldre navarane, og samtidig er spona lett å få ut av holet i motsetning til skeinavaren der ein må grave spona ut. Stor forskjell er det også på energibehovet for å drive skeinavaren inn, der Fossenavarane dreg seg sjølv inn. Det som har vore viktig i desse forsøka med nagling er at materialane og dimensjonane har vore likt som originaltaket for å kunne erfare tyngda, energibehovet og tidsforbruket for å ta dei hola som må til under dei same vilkåra som den gong med det ein kan sjå for seg som riktig verktøy og riktig arbeidsposisjon oppe på stillingsplank på taksida. Tankane gjekk ofte til det effektive spiralboret som vart vanleg frå andre halvdel av 1800-talet, særleg når skeinavaren gnaga mot ein tørrkvist.

Figur 97 Spon frå skeinavar
