Aktive skredprosesser i Midtre Gauldal

Vurdering av faresoner og utløsende årsaker

Masteroppgave i Geografi
Veileder: Anders Romundset
Mai 2022

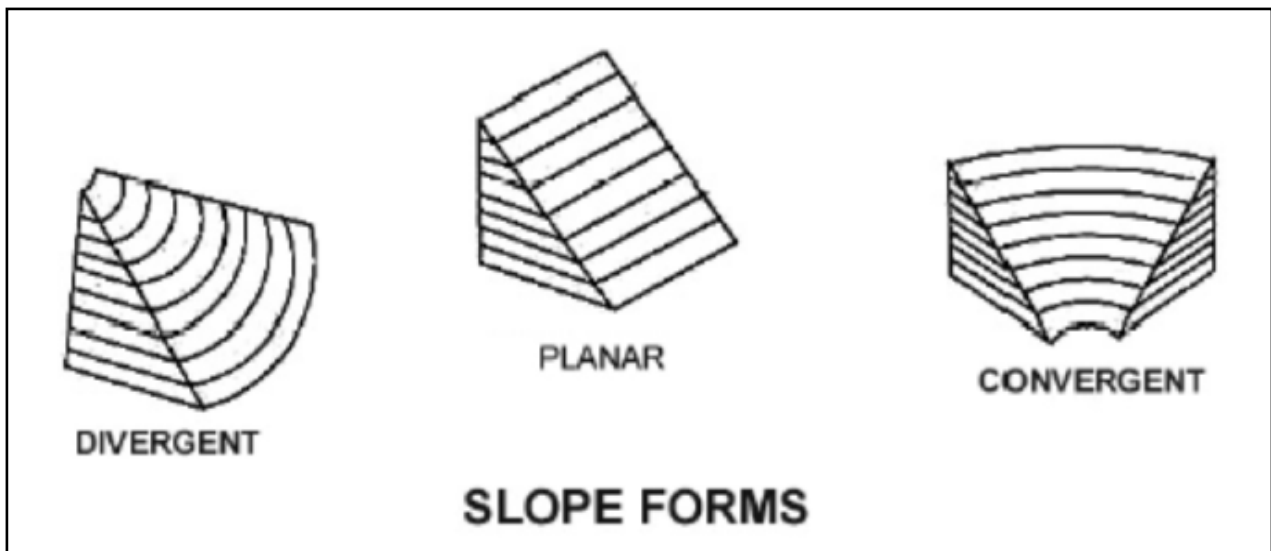
Figur 3.2: Konveks, rettlinjert og konkav skråningsform. Figur hentet fra Miller (2018).

Skråninger er noe man kan finne på de fleste landoverflater (Sulebak, 2014). De kommer i mange ulike varianter basert på blant annet lengde, helningsgrad og form. Skråninger kan sees på som et dynamisk system der jord- og steinmasser er i stadig bevegelse. Dette foregår svært sakte, men over lengre tid vil skråningene sakte flates ut mot et slakere landskap. De prosessene som påvirker endringen av skråninger kan kalles «skråningsprosesser» eller «denudasjonsprosesser». Disse prosessene omfatter massebevegelser, forvitring og fritt rennende vann på overflaten. Når det kommer til skråningsformer finnes det tre grunnformer: konveks, rettlinjet og konkav. Disse vises i figur 3.2. I en konveks skråning vil helningen gradvis øke mot bunnen, mens det vil være motsatt med en gradvis nedgang i helning mot bunnen av en konkav skråning. I en rettlinjet skråning vil helningsvinkelen være konstant i hele skråningen. Dette er de tre grunnformene, men det kan også finnes ulike varianter og sammenkoblinger mellom disse. For eksempel kan en skråning være konkav i en del før den på et annet punkt går over til en konveks profil. I tillegg vil også helningsvinkelen kunne variere. Sulebak (2014) har klassifisert skråninger med utgangspunkt i helningsvinkelen:

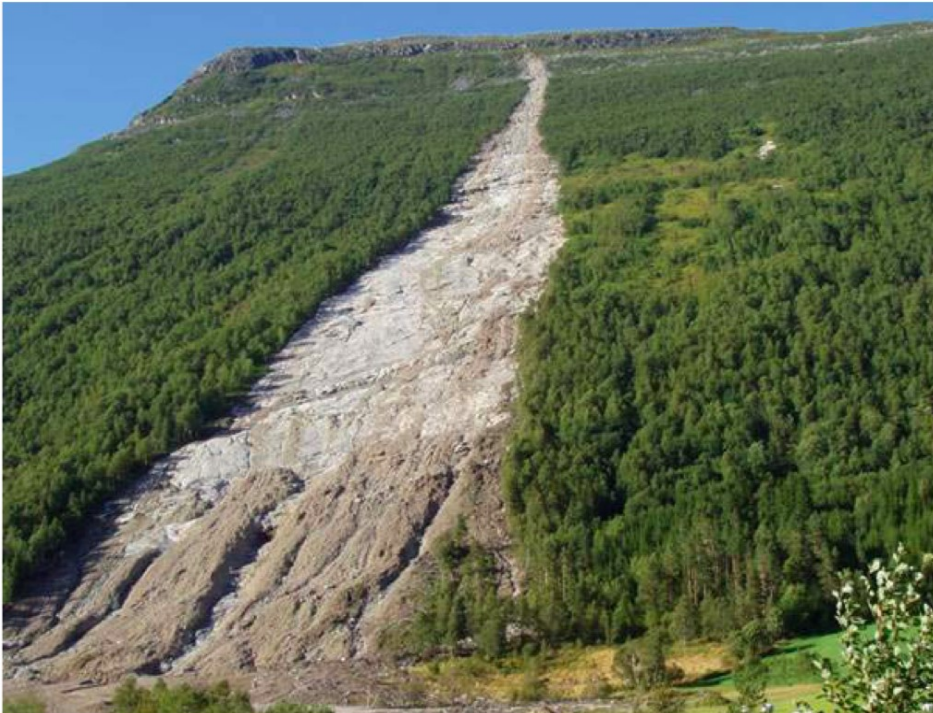
Figur 3.4: Skredsår etter et jordskred i Virumdalen i Sunndal (Bargel mfl., 2011).

En av de mest utbredte typene løsmasseskred er jordskred, noe som er en vanlig skredtype i Norge og et eksempel på et slikt skred er vist i figur 3.4. Jordskred er ikke normalt en stor trussel mot infrastruktur i Norge, men det forekommer til stadighet hendelser som medfører skade og ødeleggelser (Sandersen, 2014). NVE definerer jordskred som «raske utglidninger og bevegelse av vannmettede løsmasser i bratte skråningsgradienter, utenfor definerte vannveier» (Devoli, 2018). Slike skred utløses som en plutselig utglidning. Denne utglidningen forekommer typisk i

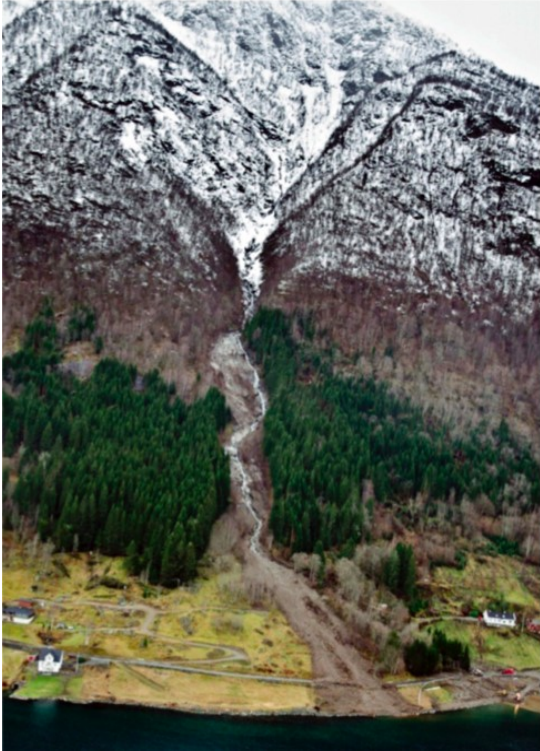
Figur 3.5: Flomskred ved Balestrand (Devoli, 2018).

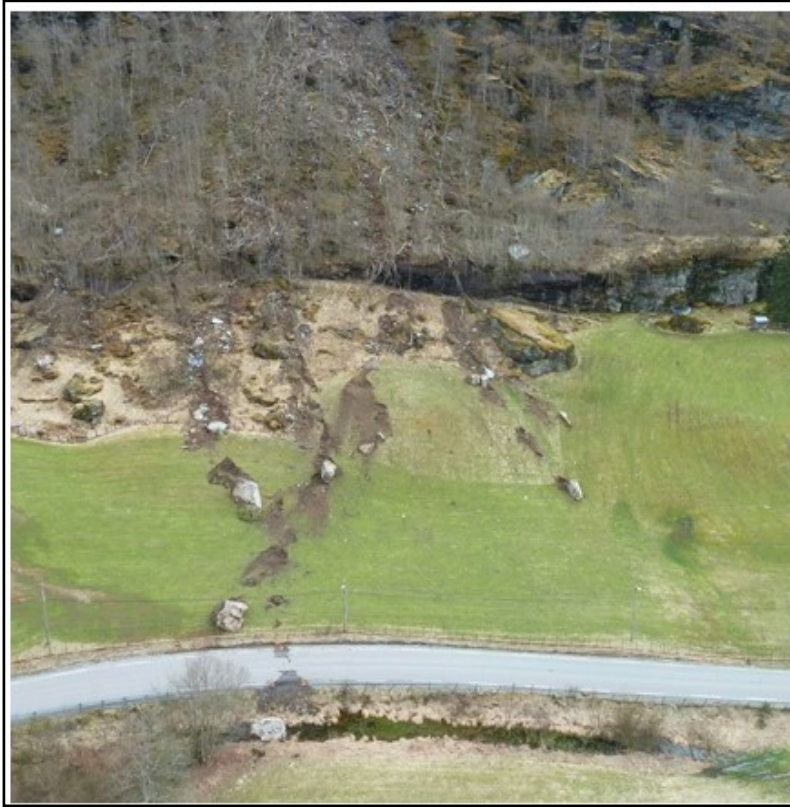
Figur 3.6: Steinsprang i Luster (NVE, 2020).

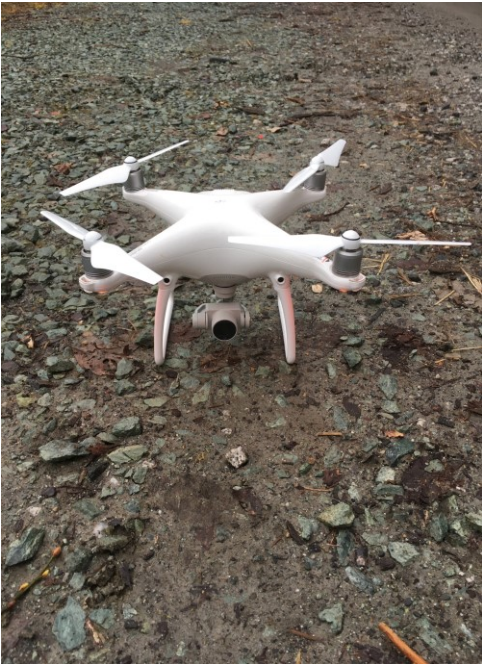
Figur 4.2: Denne dronen ble benyttet til å fotografere oversiktsbilder og høytliggende løsneområder. Foto av Edvard Ellingsrud.

21. April 2022 for å undersøke et nylig gått skred innenfor området. Feltarbeidet ble gjennomført med bakgrunn i kartleggingsarbeid gjort på forhånd med hensikt å bekrefte eller avkrefte funn gjort i kartleggingen. Dette ble først og fremst gjort til fots i terrenget, men det ble også benyttet en drone (se figur 4.2) til å fotografere oversiktsbilder, samt til å fotografere utilgjengelige høytliggende løsneområder. Det ble også tatt en rekke fotografier av diverse relevante oppdagelser i skråningene for en grundig dokumentasjon.

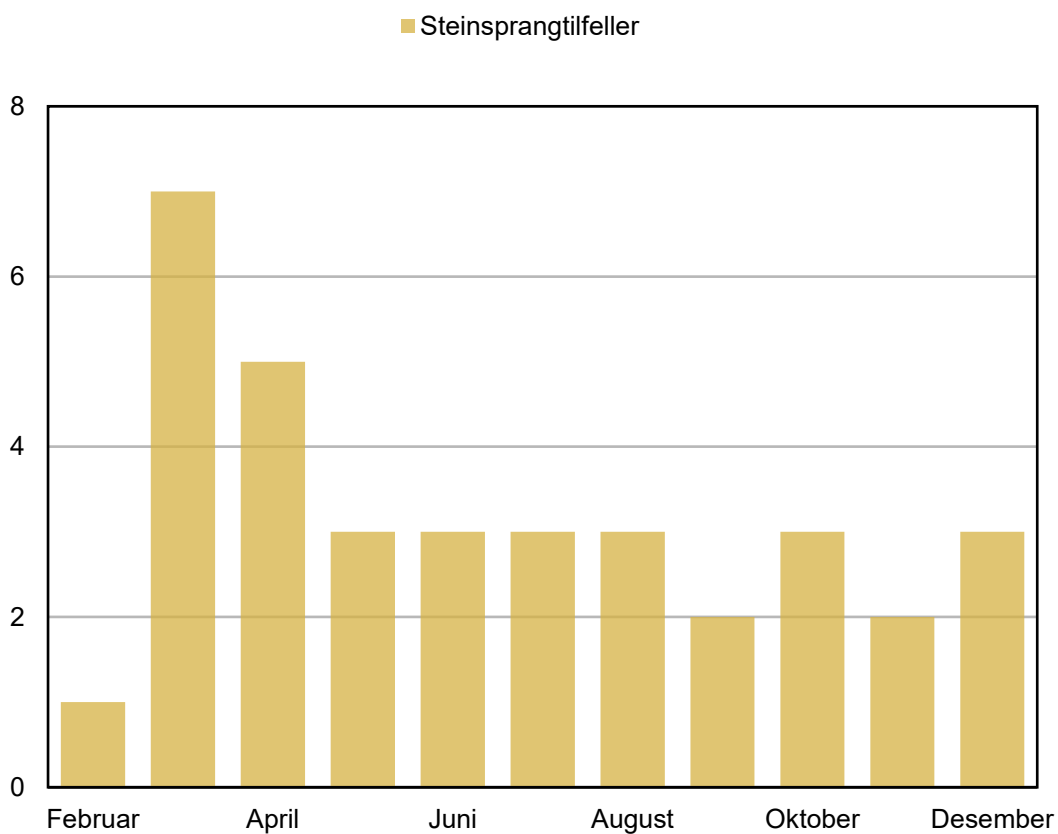
Figur 5.1: Månedsfordeling steinsprang (Vikan, 2014; BaneNor, 2022; NVE, 2022b).

Den månedlige fordelingen av registrerte steinspranghendelser i figur 5.1 viser en tydelig trend. Det er jevn fordeling utover sommeren og høsten, samt tidlig vinter. Våren skiller seg ut med flest hendelser. I Norge forekommer også steinsprang typisk oftest om våren og om høsten, spesielt i månedene april, oktober og november (Jørstad, 1979, gjengitt i Bjordal mfl., 2011). Dette kommer som et resultat av at temperaturen ofte svinger mellom pluss- og minusgrader, noe som gir gjentatte sykluser med frysing og tining, noe som kan medføre svekkelse langs sprekker i fjellet (Domaas & Grimstad, 2014). I dette tilfellet er det mars som er mest aktiv med april som nummer to. Dette kan komme som et resultat av klima, der våren vil kunne komme og gi fryse/tine-sykluser på ulike tidspunkt på ulike steder. Samtidig fremkommer ikke høsten som mere aktiv enn gjennomsnittet med 2-3 hendelser per måned. Dette sammenfaller også godt med undersøkelser gjort av Moen & Humstad (2009). I en studie av 80 tilfeller i Sunndal var frysing og tining den klart mest fremtredende årsaken. Her var også dette spesielt gjeldende om våren i månedene februar og mars. Samtidig er dette også en utløsende årsak for tilfeller om høsten.

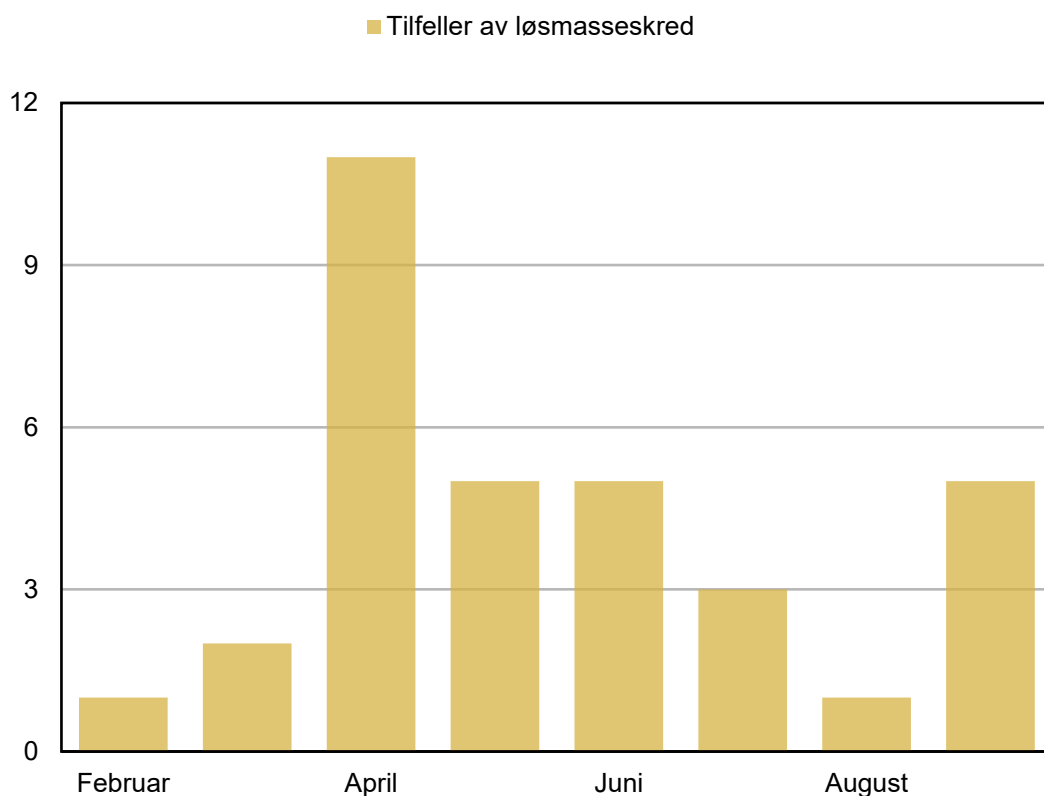
Fordelingen i figur 5.2 viser at løsmasseskred forekommer i en periode mellom februar og september. Dette omfatter svært lite aktivitet om vinteren og ingenting sent på høsten. I april skyter aktiviteten fart og dette er den måneden med flest registrerte tilfeller. Videre er det jevn fordeling med flere skred i alle måneder mellom mai og september, med unntak av august som kun har et registrert tilfelle.

Figur 5.2: Månedsfordeling løsmasseskred (Aune, 1970; BaneNor, 2022; NVE, 2022b).

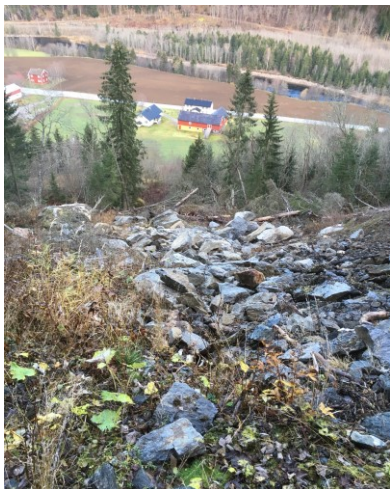
Figur 6.1: Steinsprangavsetning i Osplibergget. Foto av Edvard Ellingsrud (venstre).

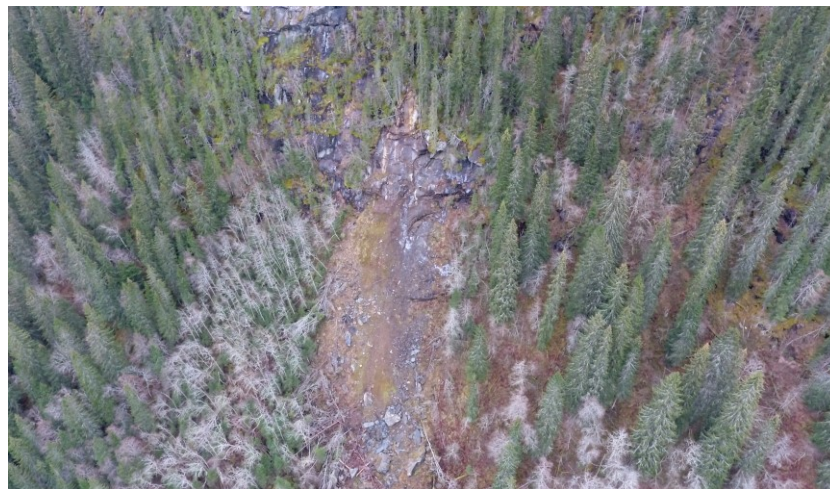
Figur 6.2: Skredsår i Osplibergget. Løsneområdet kan tydes helt øverst til venstre i fjellveggen i overkant av skredsåret. Fotografert med drone av Sverre Dælhi (høyre).

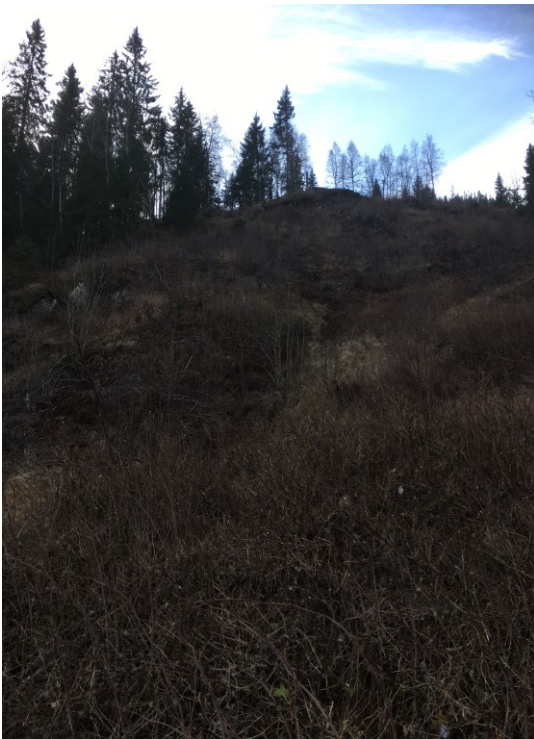
Figur 6.3: Skredsår i >1/100 års-sone ved Rognes. Foto av Edvard Ellingsrud.

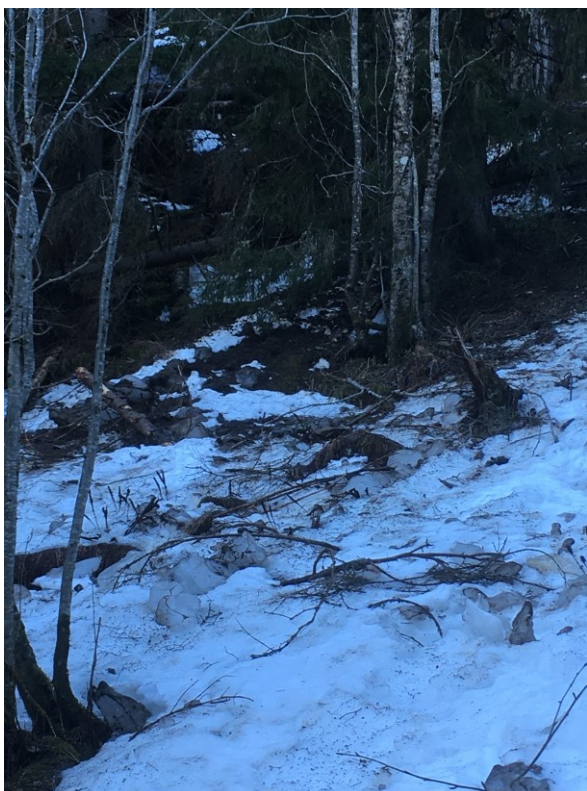
Figur 6.4: Jordskred i $>1/100$ års-soner ved Kotsøy. En liten utglidning av jordmasser kan tydes mellom trærne i overkant av snødekke. Foto av Edvard Ellingsrud.

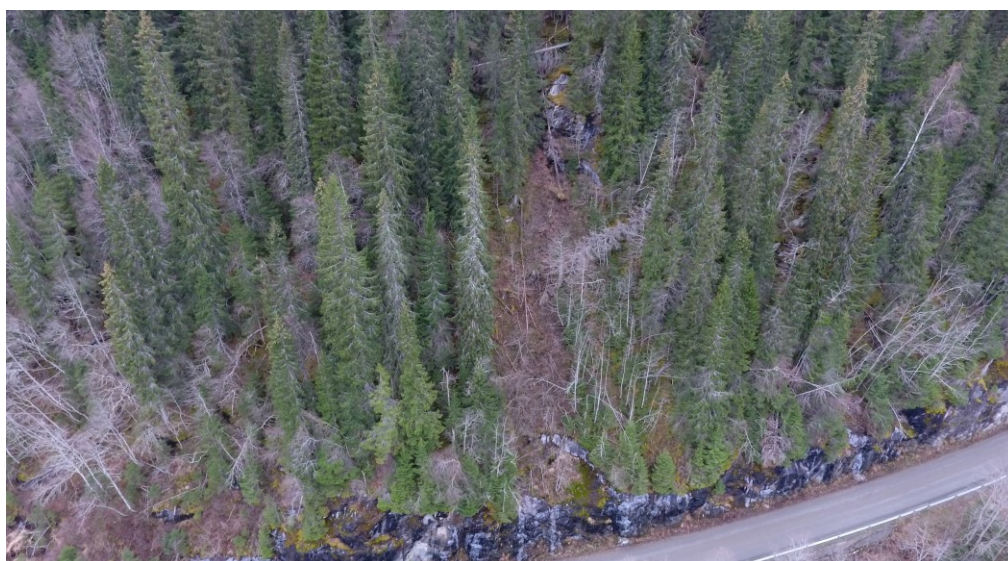
Figur 6.5: Skredbane ned mot Fv631 i Troøybakkene ovenfor Kotsøy. Skredbanen kan sees midt i bildet. Fotografert med drone av Sverre Dælhi.

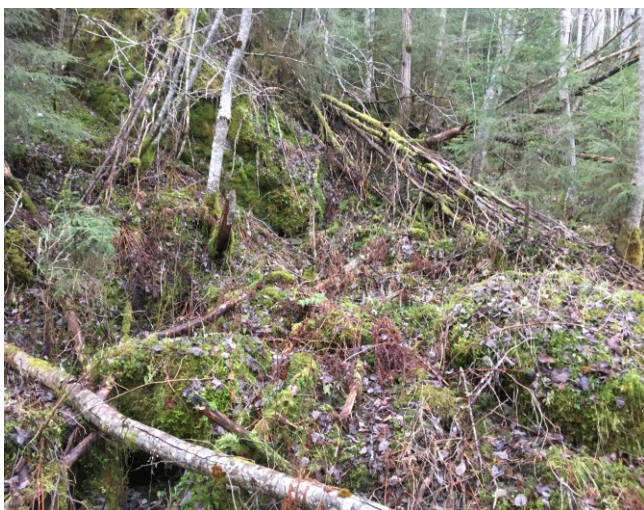
Figur 6.6: Blokker i forsenkning i terrenget ved Bones. Steinene er totaldekt av mose, noe som gjør at de går i ett med tettbevokst vegetasjon. Foto av Edvard Ellingsrud (venstre).

Innenfor denne klassen er det lokalisert en sone på sørsiden av dalen ved Bones med den største observerte steinsprangavsetningen i studieområdet (figur 5.15). I en forsenkning i terrenget mellom to fjellvegger ligger det en steinur som dekker et stort område i dalsiden. Denne fremstår dog som svært lite aktiv i nyere tid, til tross for store mengder avsetninger. Blokkene er totalt mosede og går mer eller mindre i ett med vegetasjonen, noe som tyder på at de er eldre avsetninger. I tillegg vokser det vegetasjon både innenfor og rundt ura. Et eksempel på dette vises i bildet i figur 6.6. Samtidig er det også ingen tegn til ferske spor i form av skredbaner fra steinsprang eller blokker uten mose. Dette er også tilfellet videre utover i denne sonen med særdeles få ferske avsetninger til tross for at det er en stor mengde. Samtidig ble det observert en løs blokk på toppen av en fjellvegg i dette området som vises i bildet i figur 6.7. Derav kan steinsprang tydelig fremdeles forekomme, men det er ikke stor aktivitet under nåværende forhold. Denne sonen består også i hovedsak av kvartsitt, noe som er en hard og stabil bergart (Haldar, 2020). I andre skredfarevurderinger har også områder med større urer blitt vurdert til å falle innenfor samme klasse basert på manglende spor etter fersk aktivitet (Walberg & Reinemo, 2019).

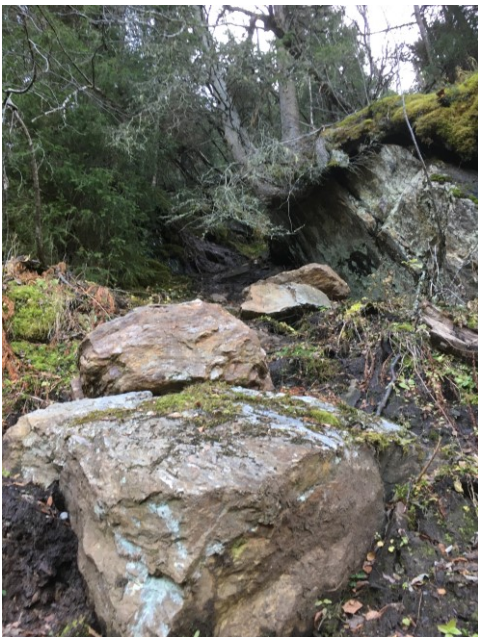
Figur 6.8: Steinsprangavsetninger i >1/1000 års-sone vest i Osplibergget. Flere ferske avsetninger rett i front av et mindre løsneområde. Foto av Edvard Ellingsrud.

I en annen sone helt vest i Osplibergget (se figur 5.16) fremstår situasjonen helt annerledes. Det ble observert flere ferske avsetninger i et område med glimmerskifer, noe som er vist i bildet i figur 6.8. Dette er også en svak bergart som er svært utsatt for steinsprang (Halliday, 2008). Det ble samtidig ikke registrert veldig mange avsetninger lenger nede i skråningen. Denne skråningen har også en lav helningsgradient og tett skog. Gjennomsnittlig helning er på under 35 grader, noe som gjør at skråningen har en lavere helning enn det som er typisk utløpsgradient for steinsprang i skogdekte skråninger (Meissl, 1998, gjengitt i Brauner mfl., 2005). I tillegg er løsneområdene svært små. Derav ble sannsynligheten vurdert til å falle innenfor denne klassen.

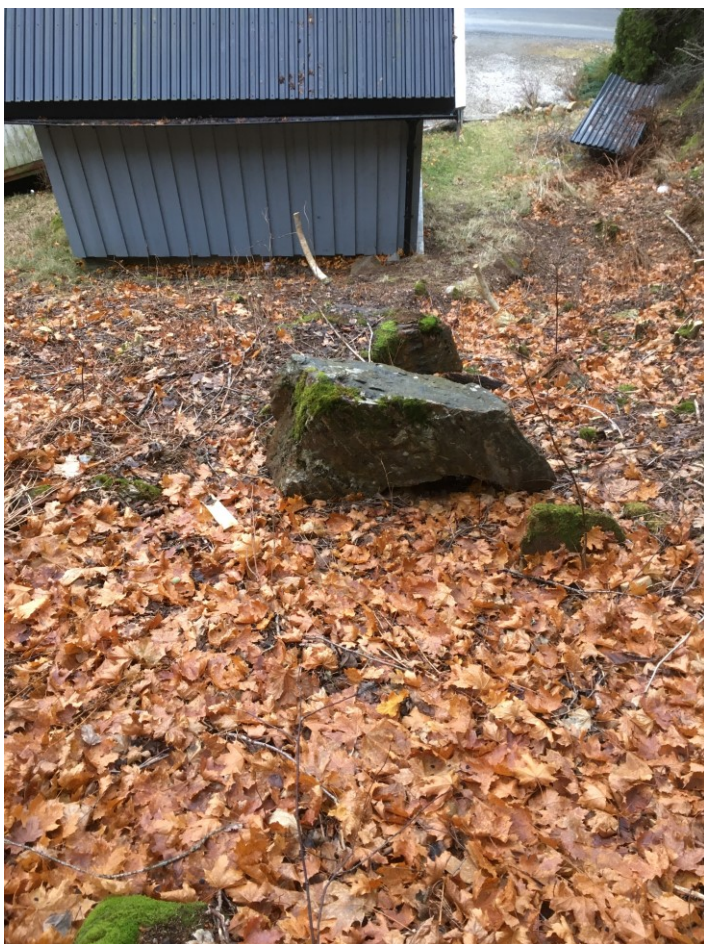
Figur 6.9: Steinsprangblokker ved veggen til et uthus ved Rognes. Foto av Edvard Ellingsrud.

På nordøstsiden av elva nord i Rognes (figur 5.16) er det lokalisert to mindre soner innenfor denne klassen. I første øyekast ved feltarbeid fremsto disse sonene som soner med høyere risiko. På begge sider av et bolighus lå det steinsprangavsetninger oppimot veggen på to uthus (eksempel i figur 6.9). Dette gjorde at en videre vurdering av løsneområder var nødvendig. Lokaliseringen til løsneområdene er ikke langt i overkant av bunnen av skråningen. De består av svært oppsprukket berg med glimmerskifer som hovedbergart. Samtidig vil ikke en blokk kunne nå topphastighet da det er mindre enn 40 meter ned til bunnen av skråningen (Gsteiger, 1993, gjengitt i Høydal mfl., 2013). Løsneområdene er også svært små og det er begrenset hvor mye materiale som kan rase ut. Etter nærmere vurderinger ble det vurdert til at det er særdeles usannsynlig at blokker kan treffe veggene på uthusene. Denne vurderingen ble gjort med bakgrunn i lengden på skråningen, samt størrelsen på avsetningene som omfatter små blokker. I tillegg er det også en liten flate i bunnen av skråningene før uthusene. Midt i mellom står huset også helt trygt da løsneområdene er lokalisert på

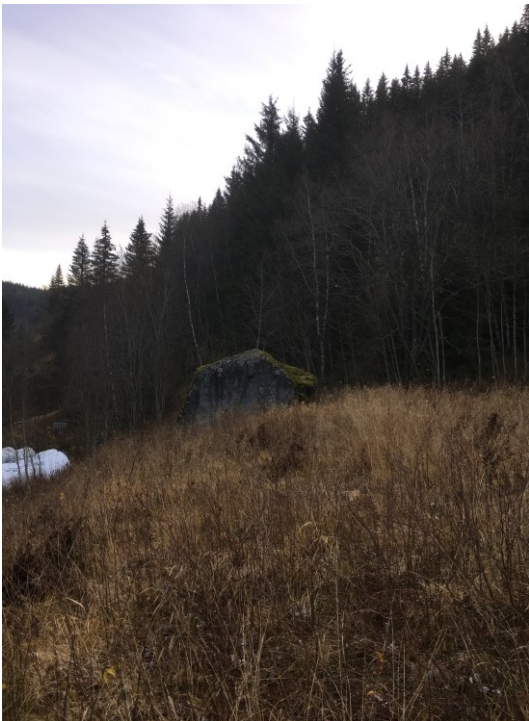
Figur 6.10: Steinsprangblokk i bunnen av en skråning i Ospliberget. Denne blokka var markert som en bygning på nedlastet datasett for bygninger. Foto av Edvard Ellingsrud.

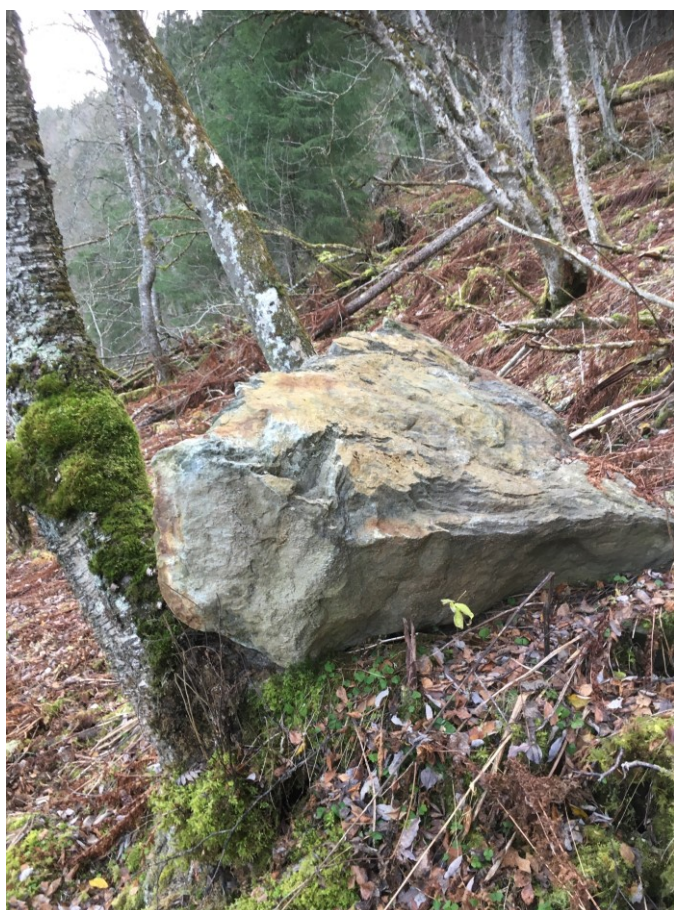
Figur 6.11: Steinsprangblokk som har kollidert med og blitt stoppet av et bjørketre. Foto av Edvard Ellingsrud.

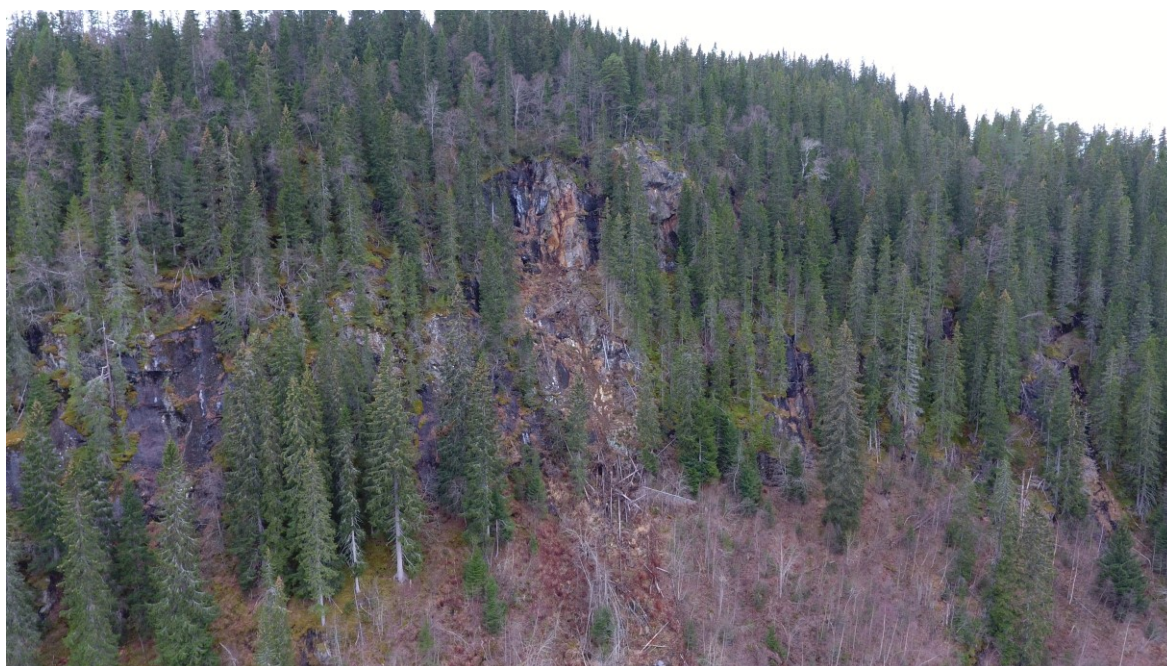
Figur 6.12: Fersk skredbane fra et steinsprang på østsiden av Osplibergget. Løsneområdet kan tydelig sees i fjellveggen. I tillegg kan det også tydes en mindre skredbane helt til høyre i bildet. Fotografert med drone av Sverre Dælhi.
