Ombruk av eldre trevirke

Kvalitetskrav til virke

Norges teknisk-naturvitenskapelige universitet.
Fakultet for ingeniørvitenskap
Institutt for vareproduksjon og byggteknikk

Bacheloroppgave

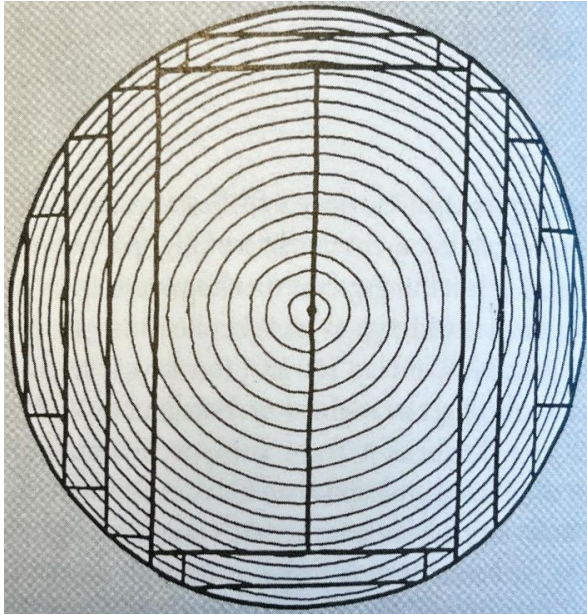
Figur 5: Nytt skurdmønster, (Godal J. B., Tekking og kledning med emne fra skog og mark, 2012)

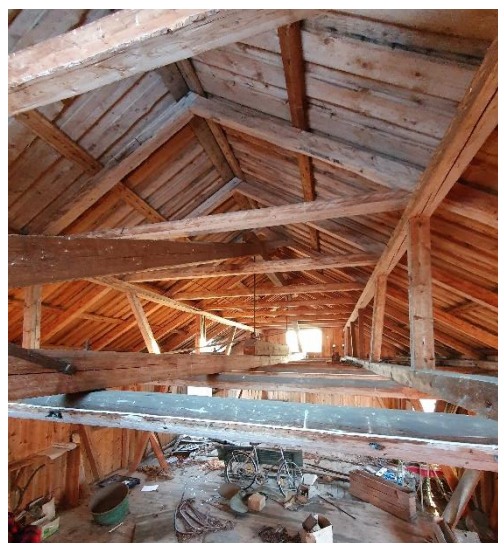
Figur 11: Takkonstruksjonen innenfra (Foto: Privat)

Taket var av et selvbærende sperretak, og med en avstand på cc 100 cm som vist på figur 11.

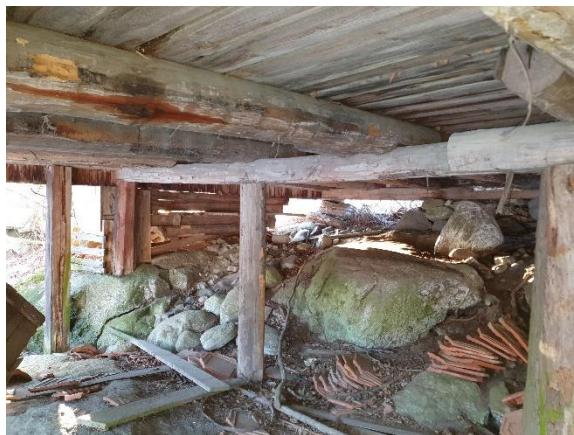
Diameteren på tverrsnittet til stokkene var jevnt over 15 cm. Disse bar i stor grad preg av fukt, og lite av treverket egnert seg til maskinell testing. I henhold til standard for testing, kan en heller ikke benytte rundstokk uten videre.

Figur 12: Bærende konstruksjon under gulv (Foto: Privat)

Den bærende konstruksjonen under gulvet bestod derimot av kun rundstokker, se figur 12.

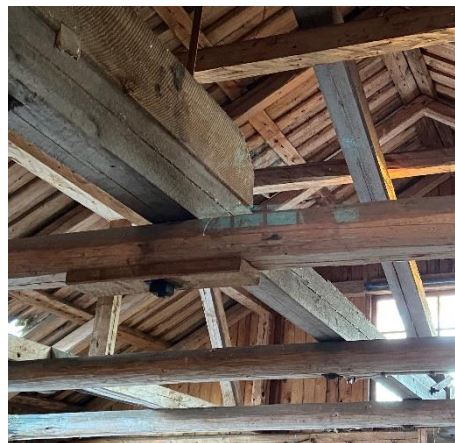
Dæltaket var anlagt på tversgående lekter som var festet til sperrer. Der det var nødvendig, ved halve lengden av langside, var dragere skjøtt med fransk lås. Figur 13 viser den senere påbygde avstivingen øverst til venstre. Påstanden om senere montasje av dette kan begrunnes med at innfestingen og treverket ikke samsvarer med resten av konstruksjonen. Ikke minst snekkeren som signerte 1912, og etter eiers info skulle dette være reist noen år før dette.

Figur 13: Avstiving og skjøter i tak (Foto: Privat)

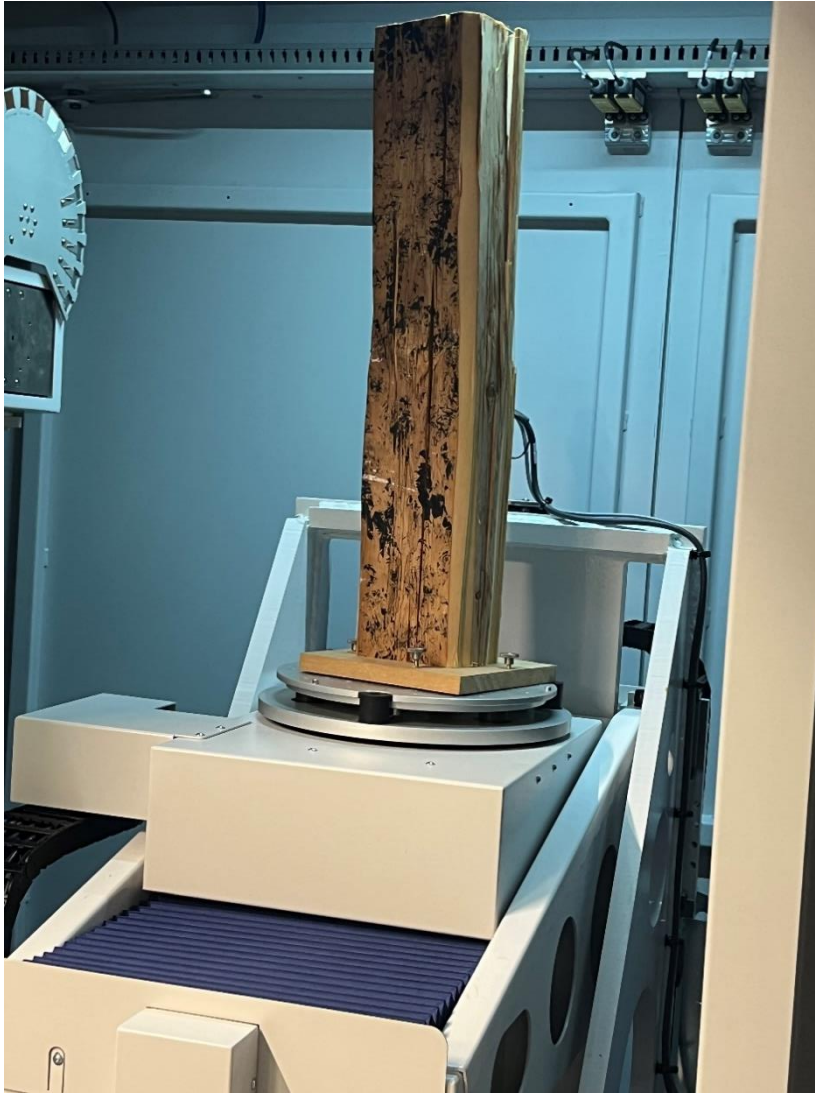
Figur 23: CT- Skanning gjort på lab NTNU, Gjøvik. (Foto: Privat)

Grunnet god nok tilgang og ingen kostnad, valgte vi å ta bilder av emner for hver av de tre type bruddformene som oppstod. Stokken som vises på bildet, er i underkant av 70 cm lang, og er montert på maskinens dreieskive. Prosessen tar om lag en og en halv time, og på den tiden snus emnet én runde.

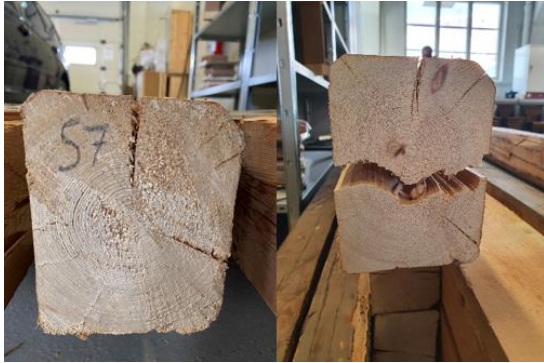
Dette viser at ved skjærbruddene, oppstod ikke sprekke fra de allerede tilstedeværende tørkesprekkene.

Figur 25: Skjærbrudd (Foto: Privat)

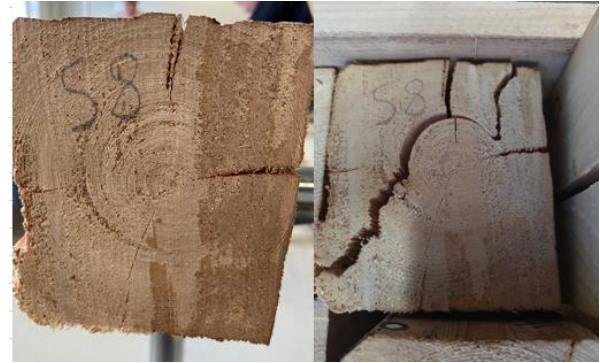
Figur 26: Kolvbrudd (Foto: Privat)

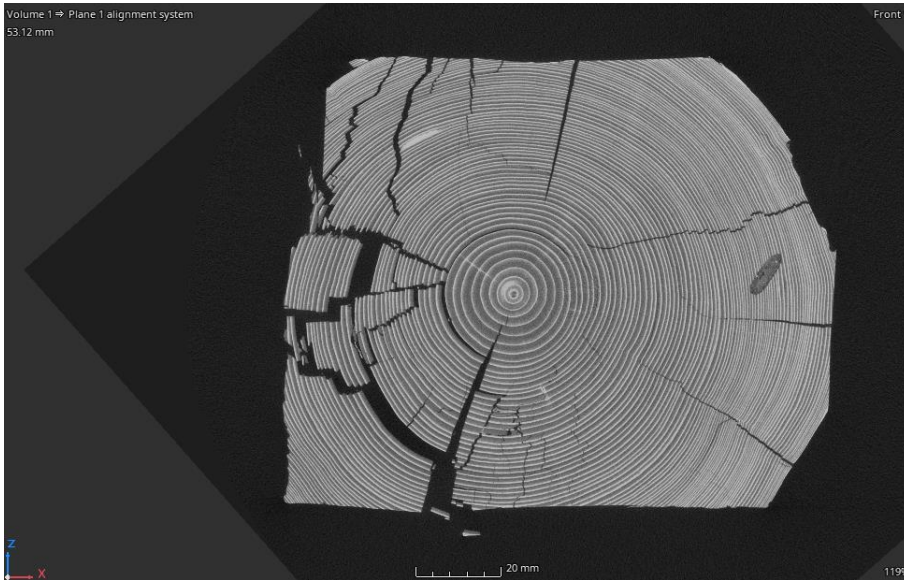
Bildene av bøyebruddet, viser tydelig de delene i underkant av bjelken som har sprekt utover ved bruddet. Snittet er omtrent ved bjelkens $L/2$, og kan sees i sammenheng med neste bilde.

Figur 27: CT av tverrsnitt til bøyebrudd. Illustrasjon: (Volume Graphics of Hexagon, 2022)

Som man ser av bildene ovenfor, er det ganske enkelt å tyde de forskjellige kjennetegnene i stokken. Teipen er til stede for å holde sammen alle stykkene ved uttak fra original bjelke etter brudd.

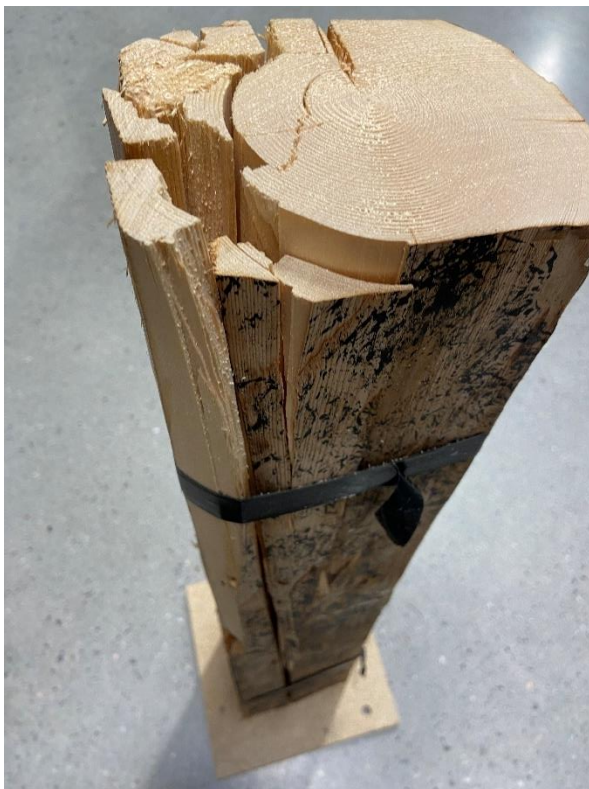
Figur 28: Emne av bøyebrudd til CT (Foto: Privat)

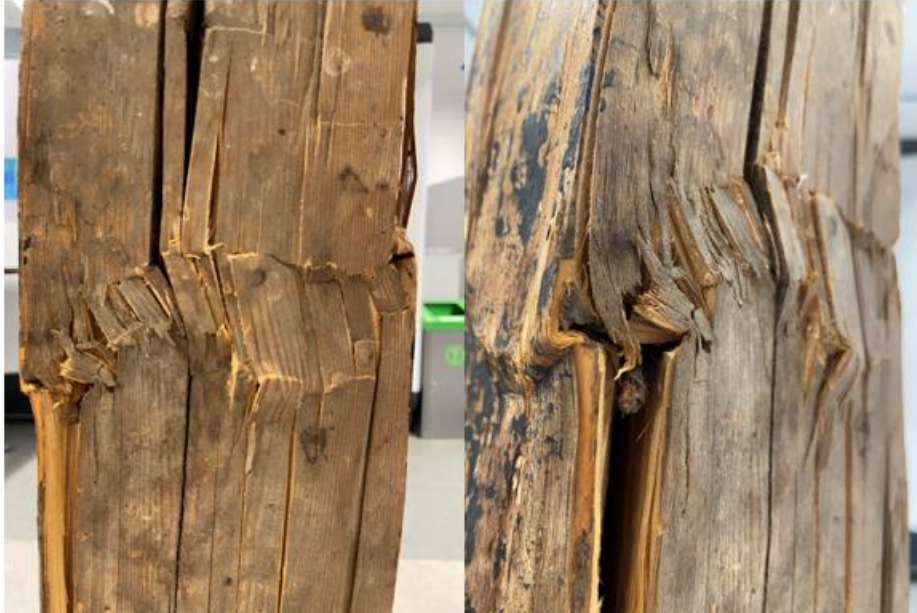
Trykkbrudd oppstod kun på én av ti tester. Figur 30 viser hvordan bruddet artet seg. Det er ingen spredning av fiber utover, slik som ved bøyebruddet. Bildene viser flere lengre kvister rundt stokken i området hvor bruddet har oppstått.

Figur 30: Trykkbruddet (Foto: Privat)
