# Tilstandsanalyse mot overflate og impregnering i tre

Bacheloroppgave i ingeniørfag – bygg

Innlevert: Mai 2022

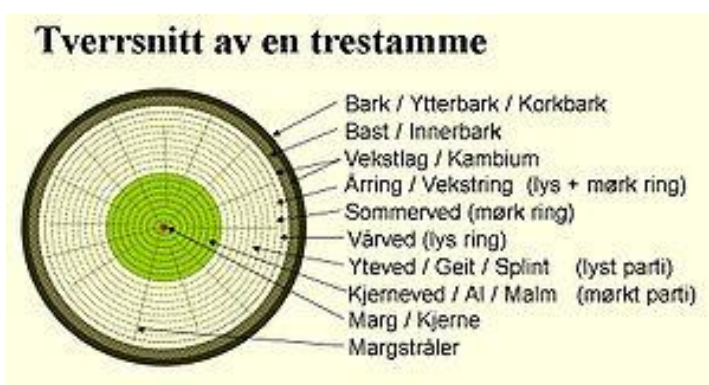
Figur 3 – Oppbygning av en trestamme

Figuren over er et utsnitt av hvordan en trestamme vil se ut. Det har sin tradisjonelle utsende med kjerneveden/malmen midt i bildet, med den grønne sirkelen. Pluss at den har yteved i det lysere området som ligger utenfor den grønne kjerne og innenfor barken.

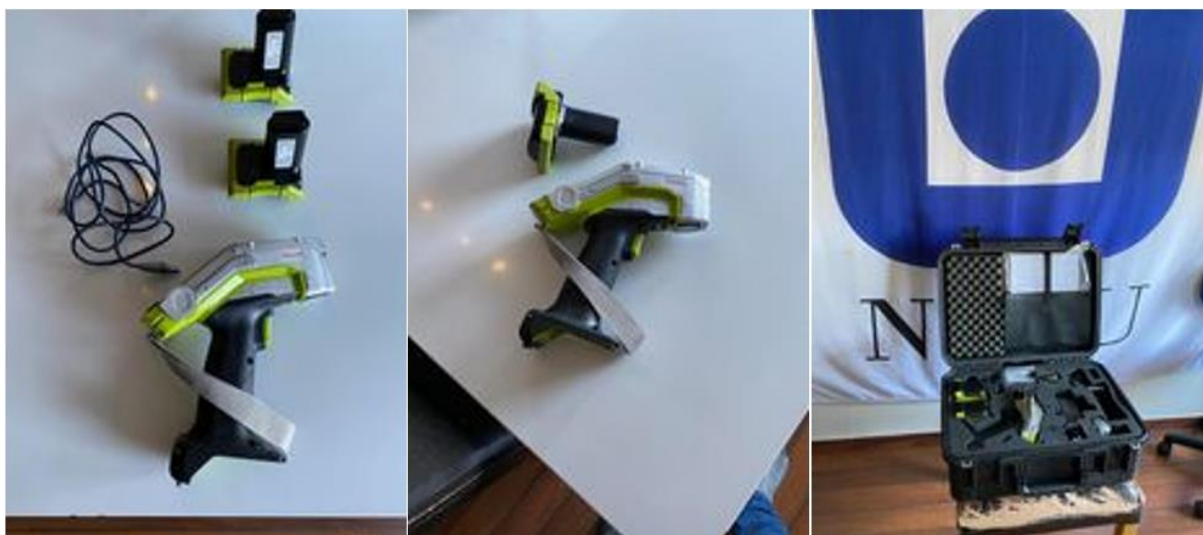
Figur 5 – Håndholdt XL5 med tilbehør

Miljøpistolen danner grunnlaget for at man kan finne hvilke komponenter et treprodukt består av. Dette kan skje på flere måter, ved at man måler på ulike steder og sammenligner de med konkrete verdier fra bransjen om hva som er akseptabelt eller ikke. Man kan veldig spesifikt finne komponenter som ikke egner seg for gjenbruk, relativt raskt i løpet av et forsøk.

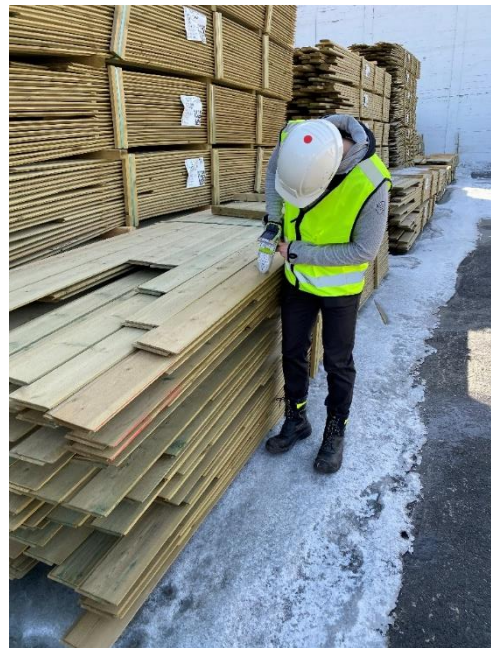
Figur 6 – Målinger av Cu-impregnert bordkledning

På de fleste produktene ble forsøkene gjennomført både på overflaten og i endeveden, ettersom innholdet av tungmetaller varierer med tanke på om det er yteved eller kjerneved. Gruppen tok utgangspunkt i tre hovedtyper overflatebehandling, som ble undersøkt på alle lokasjonene. Disse var Cu-impregnert trevirke, royalimpregnert trevirke, og hvitt, forhåndsmalt trevirke. For å få en sammenlignbar enhet, så ble testene hovedsakelig gjennomført på dimensjonene for konstruksjonsvirke (48x98), og kledningsbord (19x98).

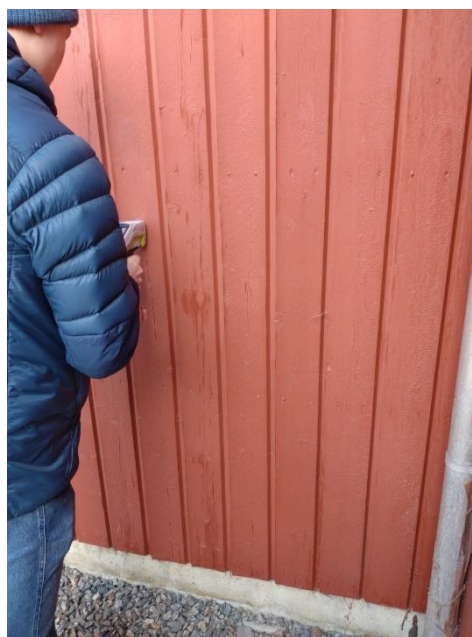
Figur 8 – Skanning av kledning fra 1980

De neste testene ble gjort på kledning som var i bruk ved boliger sør i Gjøvik. Gjennom et samarbeid med Gjøvik kommune, fikk gruppen lov å teste ytterkledningen på bygninger med forskjellige byggeår. De første testene ble gjennomført på et boligkompleks, med kledning som antas å være fra 1980-tallet ut ifra kommunens opplysninger. Fem tester på kledningen med rødmalt overflate, og to tester hvor malingen hadde flasket av for å få et bedre innblikk i den kjemiske sammensetningen bak malingen. I tillegg er overflatebehandlingen naturligvis nyere enn selve kledningen.

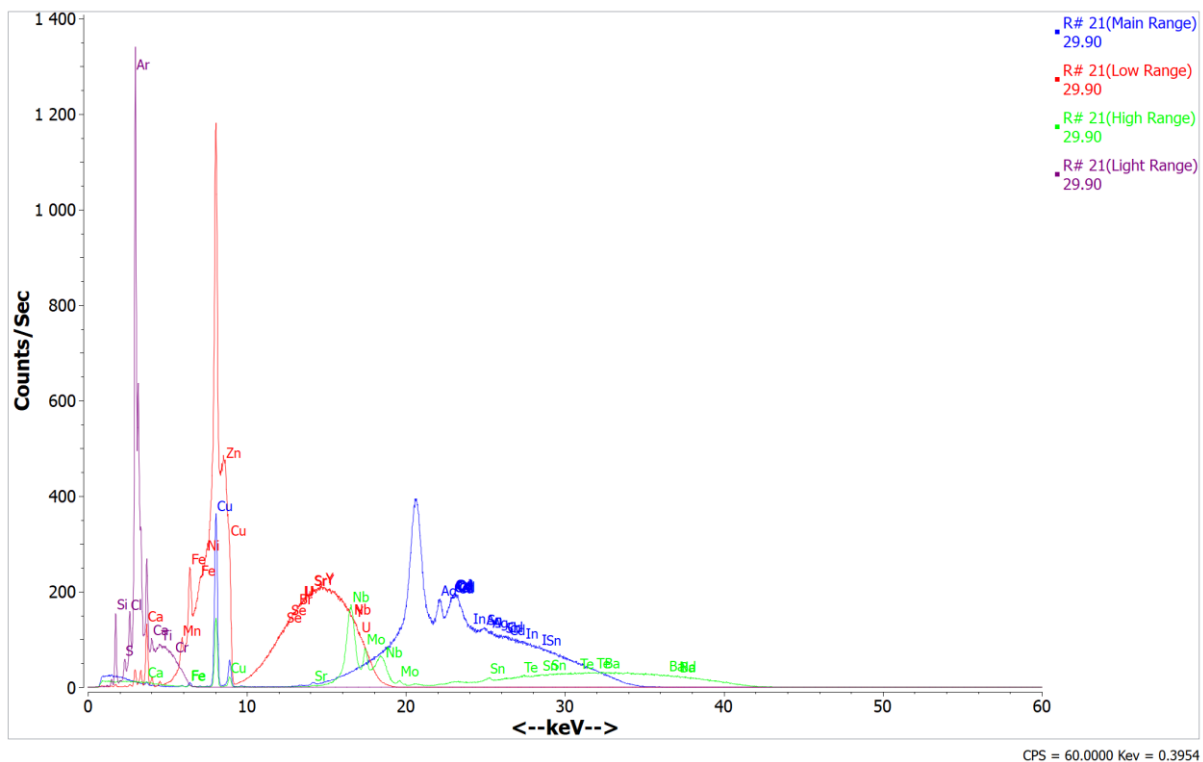
Figur 10 – Energisignaturspekteret etter måling 21

Først og fremst er plasseringen av sensoren som sitter ytterst på miljøpistol, avgjørende for hvilke svar som kommer ut i testene. Om ikke sensoren har vært helt inntil overflaten den skal måle, kan dette ha innvirkning på resultatet. Støy eller møkk på testobjektet kan også føre til dårlige målinger og resultere i høye silisium verdier. Et annet moment som gruppen har blitt gjort oppmerksom på gjennom kurset i forkant av testene, er at om noen av grunnstoffene har veldig lik energisignatur. Dette kan gjøre at miljøpistolene kun viser det ene grunnstoffet, eller at det viser feil grunnstoff. I den forbindelse gjennomføres det flere forsøk på hver post for å unngå i størst mulig grad at slike feil oppstår. Energisignaturspekteret blir illustrert på figur (10), og i dette tilfellet for måling 21.

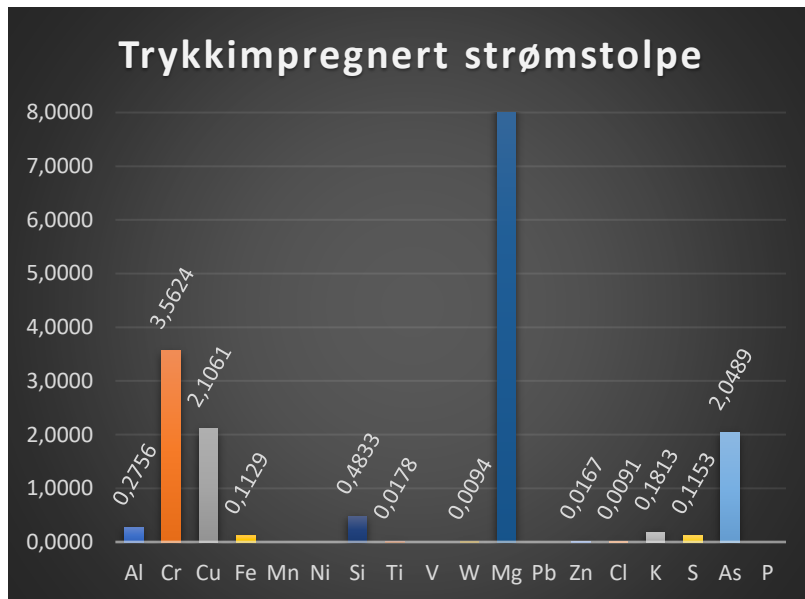
Figur 11 – Strømstolpe

Tabell 11 over, tar for seg et eksempel på hvordan måleutstyret fungerer når man måler på en strømstolpe som helt tydelig består av Krom. Det var en grønn stolpe, som helt tydelig var impregnert. Det ble gjennomført et forsøk på denne strømstolpen for å teste ut teorien om det var et høyere innhold av impregnering i yteveden, enn det var i veden som man finner i kledning og konstruksjonsvirke som er nærmere kjernen. Ettersom dette var en rund stokk, var det mulig å skanne det som er helt ytterst av yteveden.

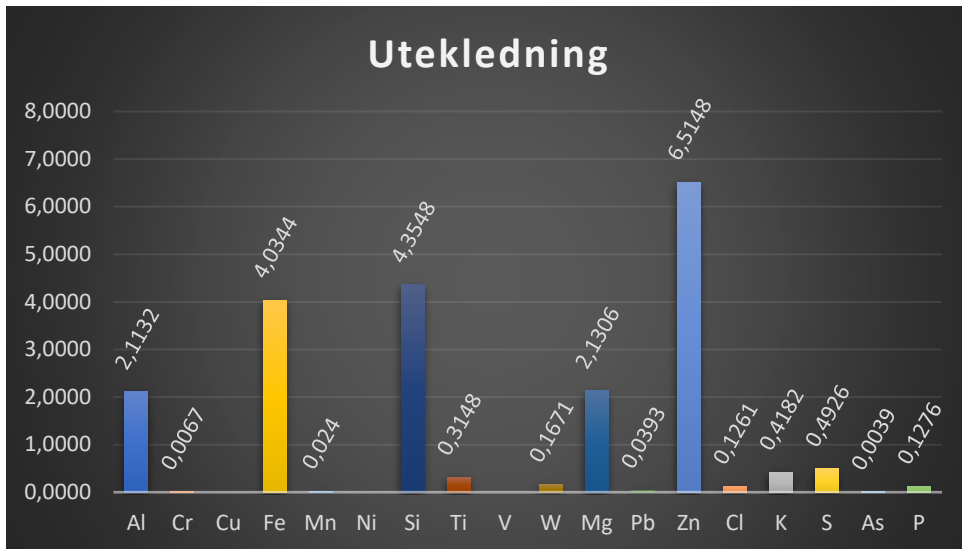
Figur 22 – Skiller seg ut fra de rød målingene

Figur 22 over viser en rød vegg, tatt samtidig som målingene i tabellen tidligere. Den skiller seg ut fra de andre målingene, fordi den har så store sink verdier. Eller så har den like verdier som de andre målingene.

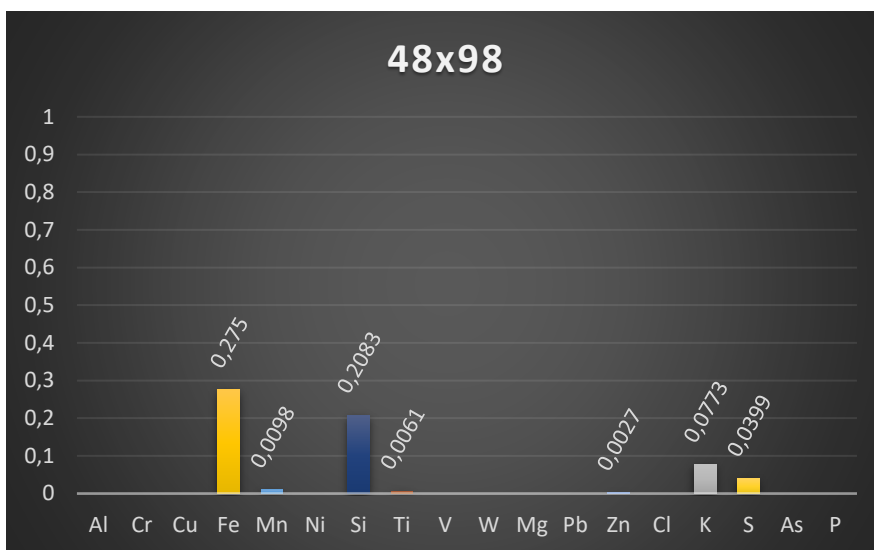
Figur 33 – Vanlig 48x98

Tabell 33 over tar for seg en vanlig 48x98, som ble funnet på avfallsstasjonen og som inneholder litt forskjellige verdier, enn det som er sett i en av tabellene over.

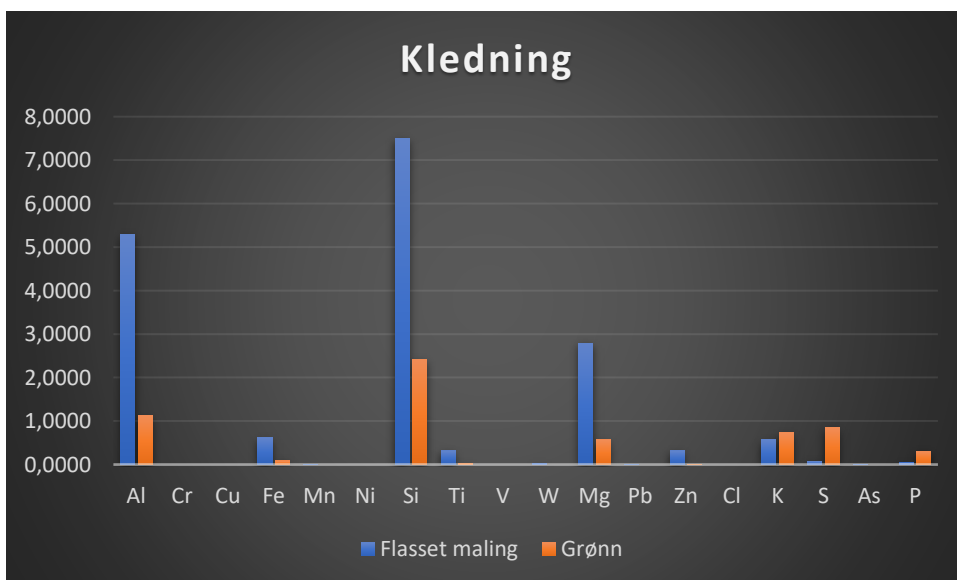
Figur 38 – Kledning med og uten behandling

Man kan se i tabellen 38 to målinger på kledning, hvor den ene har en grønn farge og den andre består av avflasket maling. Noe som kan føre til at enkelte verdier blir lavere når de ikke er malt, mens andre øker.
