## Grusressurser i Ringerike kommune

Kvalitetsundersøkelser, forsøk med mCT-skanning og vurdering av arealkonflikter

Masteroppgave i Tekniske Geofag

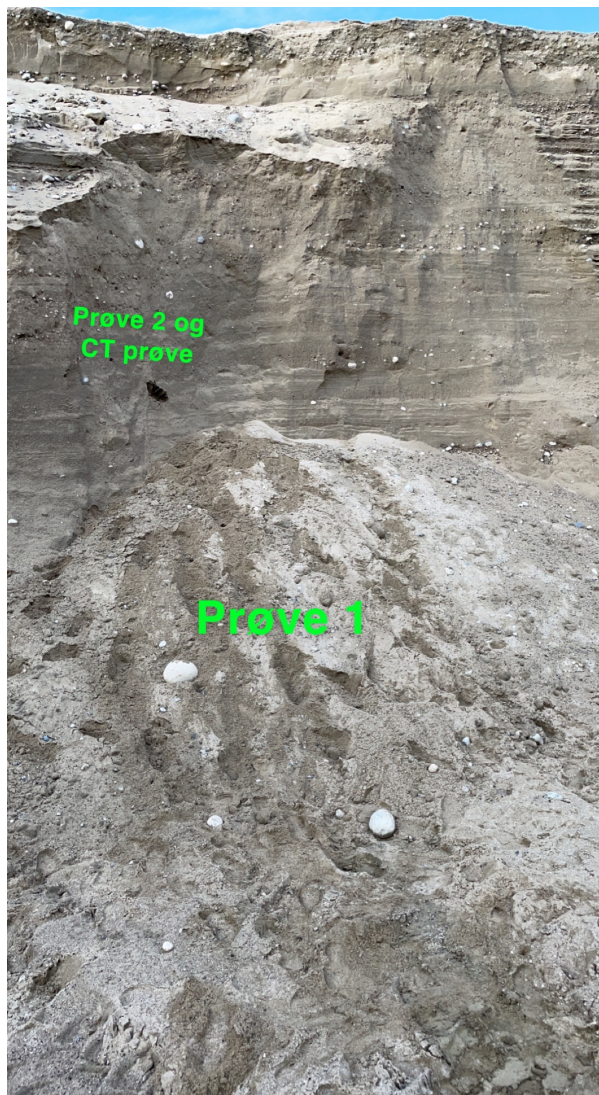
**Figur 4.1:** Oversiktsbilde over hvor prøver ble tatt i den nederste delen av grustaket på Hensmoen.

Høsten 2021 ble det tatt to grusprøver, fem sandprøver og tre mCT-prøver fra grustakene på Hensmoen og Kilemoen i Ringerike kommune. På Hensmoen ble det tatt med to sandprøver til kornfordeling og en mCT-prøve, som vist i Figur 4.1. På Kilemoen ble det tatt tre sandprøver, to mCT-prøver og to prøver fra topplaget for humustesting. Figur 4.2a viser hvor sandprøvene "Kilemoen 1" og "Kilemoen 2" og tilhørende mCT-prøve ble tatt. Figur 4.2b viser hvor "Kilemoen 3" og tilhørende mCT-prøve ble tatt, mens Figur 4.3 viser hvor prøver til humustesting ble hentet. I tillegg ble det hentet en grusprøve på ca. 50-60 kg fra både Hensmoen og Kilemoen fra 8/16-fraksjonen, til de mekaniske testene. De mekaniske testene kulemølle, microdeval og LA ble utført på NGU i henhold til Statens Vegvesen håndbok (Statens Vegvesen, 2016b) som er beskrevet i prosjektoppgaven (Gåsbakk og Winther, 2021). Resultatene skal sammenliknes med resultater på nedknust materiale fra samme grustak. Testene på den knuste grusen ble utført av NGU i 2018.

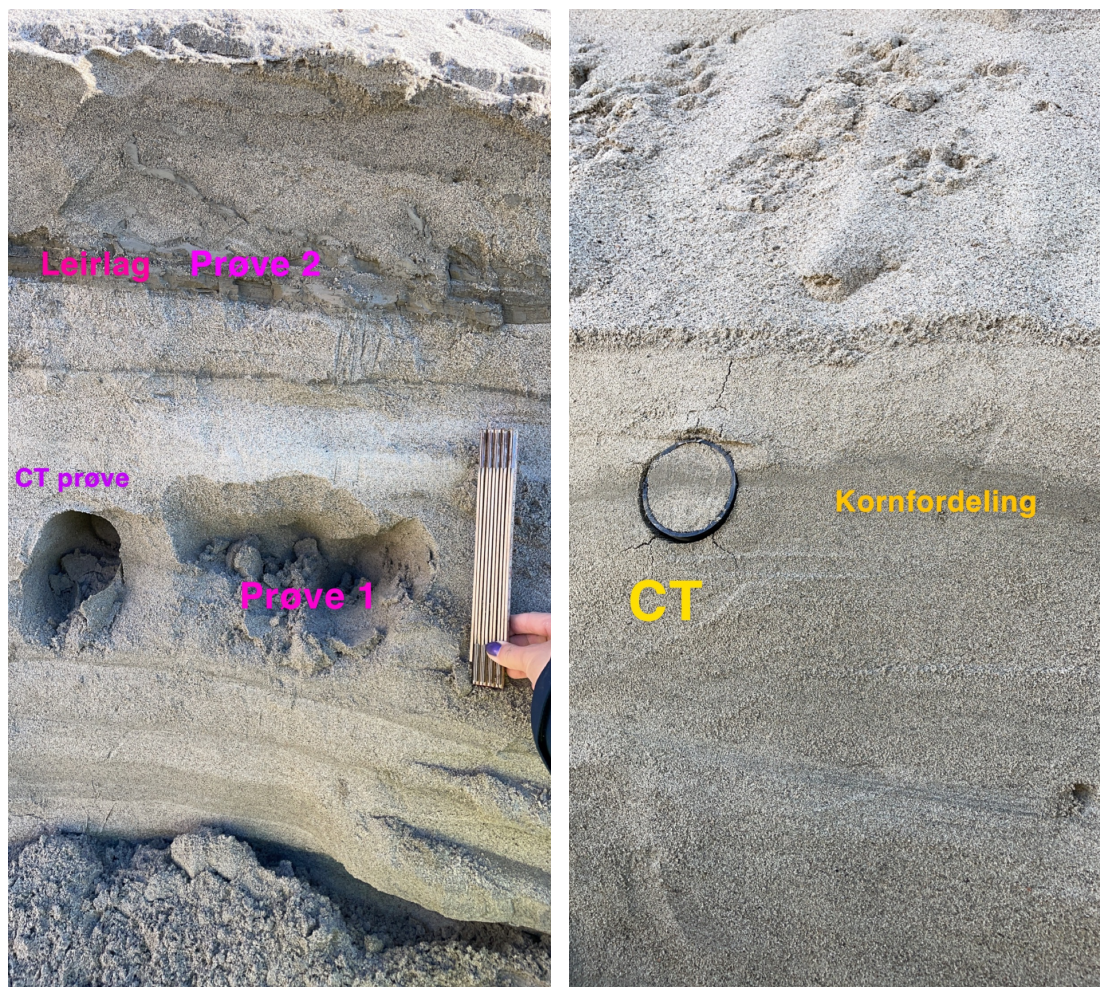
**Figur 4.2:** Oversikt over prøver som er tatt på Kilemoen.

(a) Oversiktsbilde over hvor prøver ble tatt på Kilemoen. Kilemoen 1, Kilemoen 2 og mCT-prøve ble hentet her.

(b) Oversiktsbilde over hvor prøver ble tatt på Kilemoen. Kilemoen 3 og mCT-prøve ble hentet her.

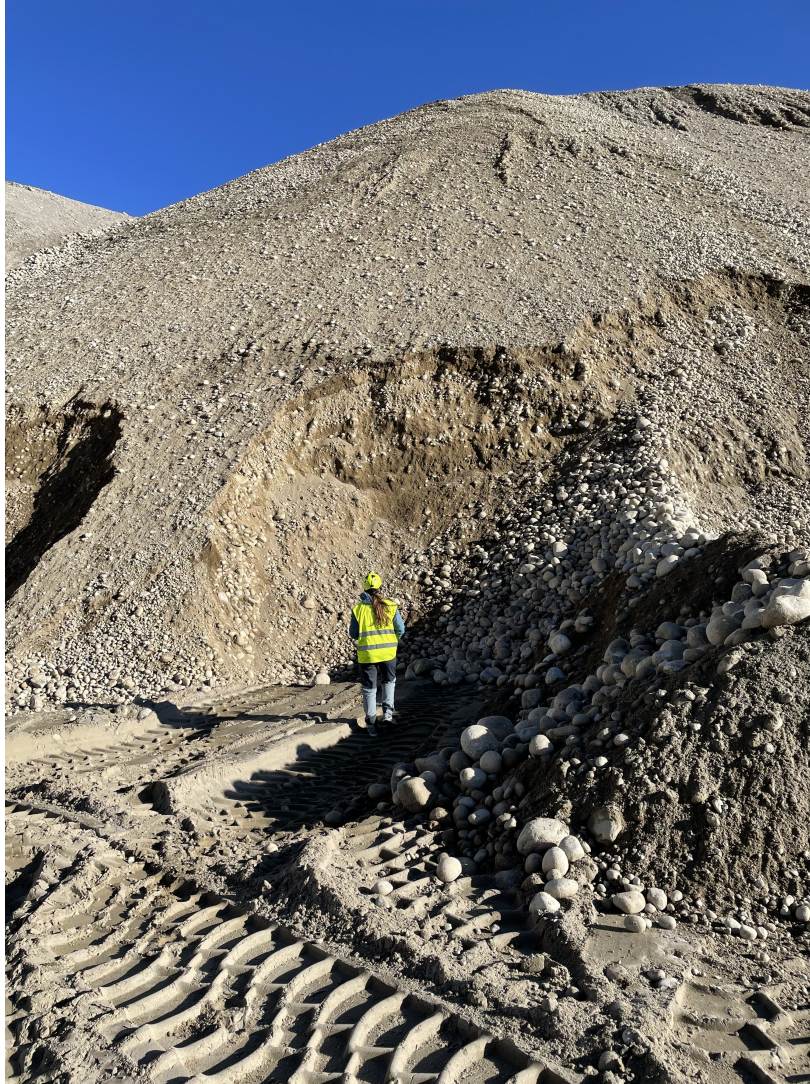
**Figur 4.3:** Oversiktsbilde over hvor prøver fra topplaget på Kilemoen ble tatt. Prøven ble brukt til humustest.

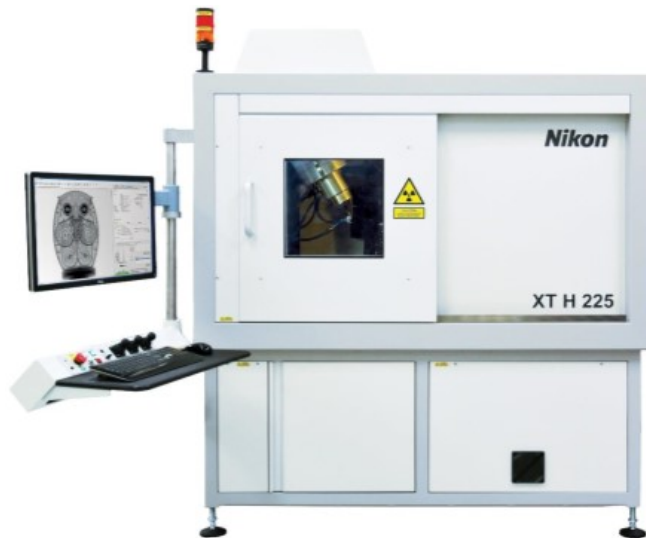
Skanningen av mCT-prøvene ble gjennomført på laboratoriet til SINTEF på valgrinda i Trondheim, og utført av Haili Long-Sanouiller. Figur 4.4 viser mCT-apparatet som ble brukt. Det består av en røntgenstrålekilde, detektorplate, oppsett for plassering av prøve og data-maskin med en operatorskjerm, i tillegg til skapet hvor skanningen foregår. Alle spesifikasjoner for mCT-apparatet finnes i Tabell 4.2. Prøven ble plassert på en plate i kammeret på mCT-skanneren,

**Figur 4.4:** mCT-maskinen som ble brukt til å skanne prøvene (Nikon, 2022).

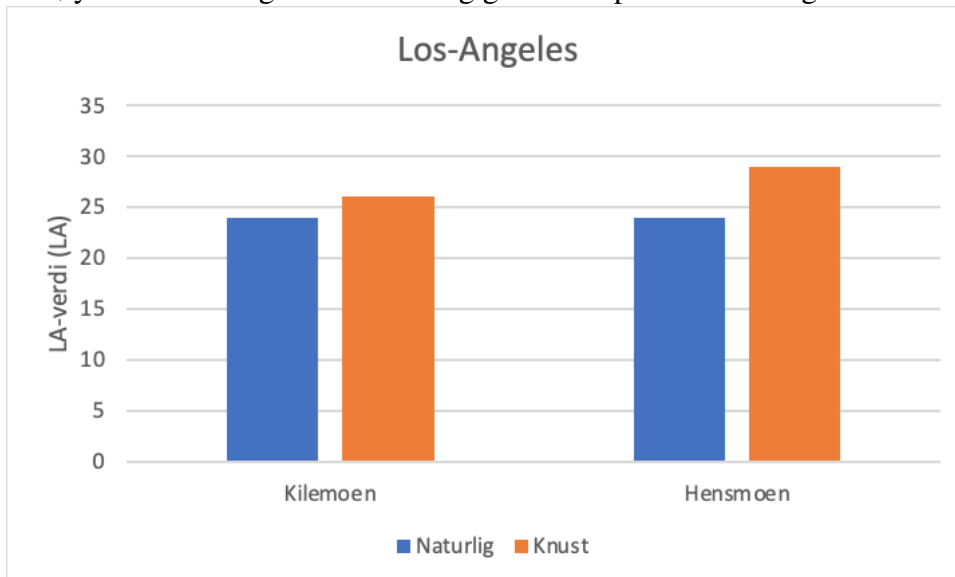
Resultatene for LA-testen er vist i Figur 5.3. I likhet med kulemølle og microdeval er også LA-verdien høyere for knust grus enn naturlig grus både på Kilemoen og Hensmoen.

**Figur 5.3:** LA-verdi til grus fra breelvvavsetning. De blå søylene viser naturgrus mens de oransje viser knust grus.

Ut i fra de mekaniske testene kulemølle, microdeval og LA kan det se ut til at naturgrus er mer slitesterkt enn det knuste materialet. Det knuste materiale har høyere verdier på alle testene både på Kilemoen og Hensmoen. Det er vanlig at knust grus har noe dårligere mekaniske egenskaper enn naturgrus, da den knuste grusen kan ha blitt svekket i knuseprosessen og mulig fått sprekker i strukturen.

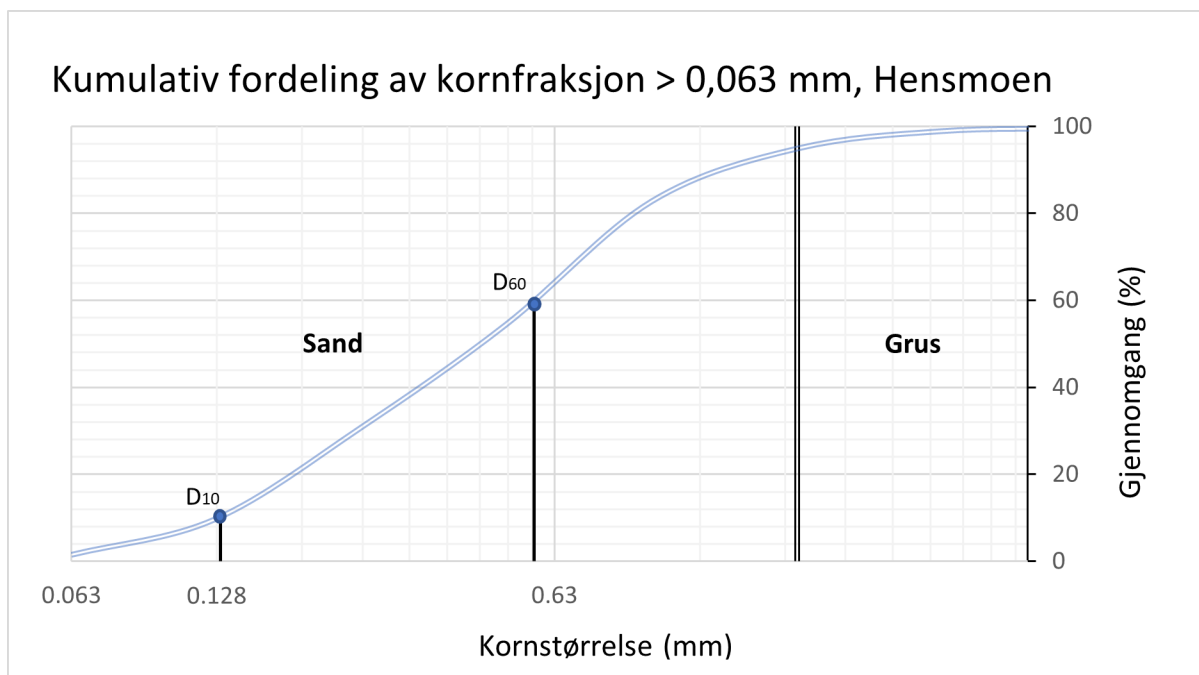
Figur 5.5: Kornfordelingskurve for "Hensmoen 2".

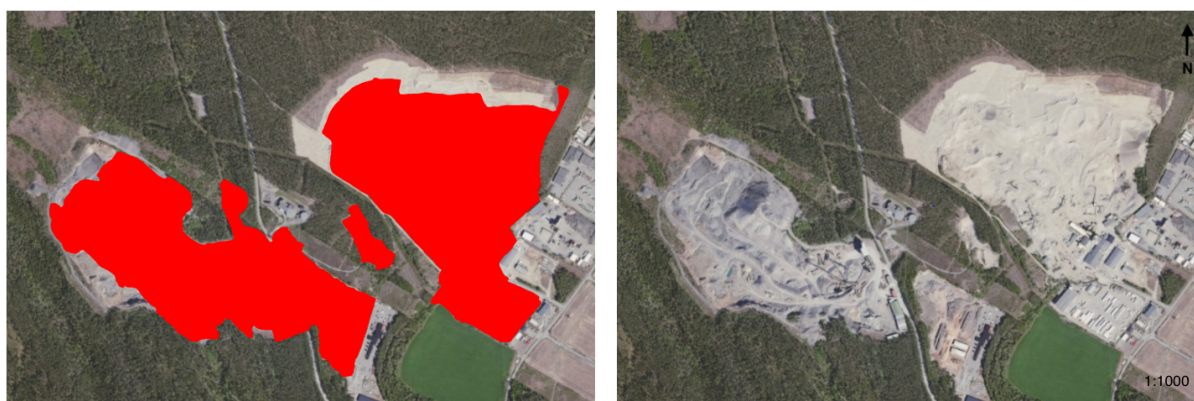
**Figur 5.23:** Eksempel på at datasettet arealbruk ikke er helt nøyaktig. De røde områdene i bilde til venstre representerer uttatt masse, mens bilde til høyre er ortofoto av samme område. Bildet er fra Kilemoen med vestsiden pukkverk og Kilemoen grustak.

Figur 5.23 viser datasettet arealbruk på masseuttaket på Kilemoen fra vestsiden pukkverk (til venstre) og Svelviksand (til høyre). Dette er et eksempel på at arealbrukdatasettet ikke alltid er helt nøyaktig. På vestsiden pukkverk har det blitt registrert uttak på andre siden av veien der hvor det er hus og bygninger. Trolig har det blitt tatt ut masser fra denne siden også, men slik ortofoto viser det er det en del skog som også har blitt kartlagt med rødt som representerer masseuttak. Likeledes har bygningene lengst sør på grustaket til Svelviksand blitt registrert og kartlagt som masseuttak. Det røde området strekker seg helt ned til et jorde, over bygninger og parkeringsplass. Ved å studere arealbrukdatasettet med ortofoto i Ringerike kommune kan det se ut til at datasettet er mer nøyaktig når masseuttaket er omringet av skog.

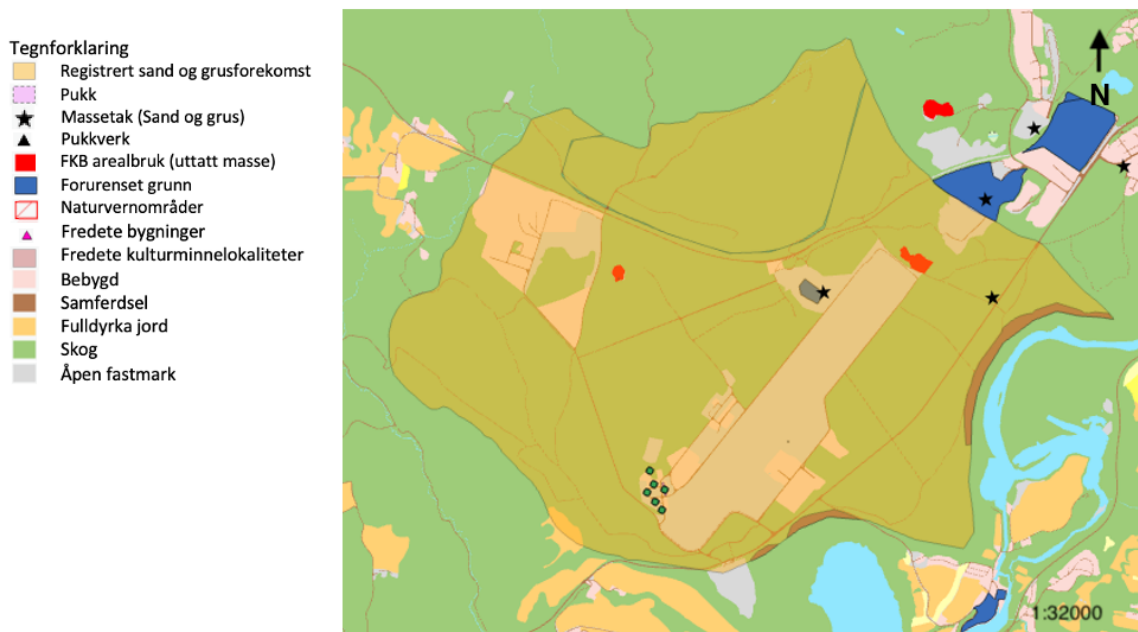
**Figur 5.25:** Oversiktsbilde over grusforekomsten på Eggemoen og hva slags datasett som befinner seg i området.

På Eggemoen er det to massetak som er vist i Figur 5.25. Massetaket som ligger lengst vest er et stort massetak drevet av forsvaret. Mektigheten er 10-12 m med grovere masser på toppen og finere masser mot dypet. De grove massene egner seg til nedknusing mens den finere massen egner seg til vei- og betongformål. Massetaket lengst øst er ikke i drift lenger og har ikke vært det på flere år. Gravdybden er 6-7 m, og i likhet med det andre massetaket er det grove masser på toppen og mer finkornet materiale lenger ned (NGU, 2022a). I tillegg til disse to massetake-  
ne er det også registrert tre massetak på nord-øst siden av forekomsten. Dette er vist som om det er utenfor forekomsten, men det er kun fordi kommunegrensen går der forekomsten slutter på kartet. I masteroppgaven er det kun forekomster i Ringerike kommune som blir studert og datasettet Registrert sand og grusforekomster derfor begrenset til kun Ringerike kommune. De tre massetaken i nabokommunen, Jevnaker, er altså drevet i samme forekomst som Eggemoen.

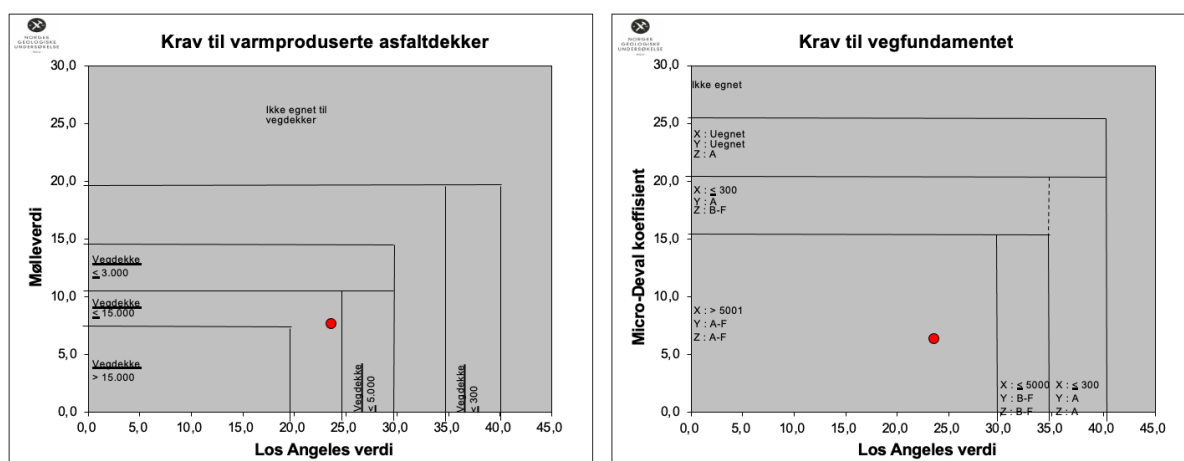
**Figur 6.1:** Testresultater av naturgrus fra Hensmoen mot krav til veidekke og veifundament. Laget av NGU i sammenheng med laboratorietesting.

De mekaniske testene viser at grusen fra både Kilemoen og Hensmoen har god nok kvalitet for bruk i vei. De møter kravene for veifundament med ÅDT på over 5000, og veidekker med ÅDT på opp til 15 000. Derimot kan naturgrus kun brukes til frostsikring, veiklasse A i frosterkningslag og noen typer bituminøse bærelag og veidekker. Grunnet strenge krav for bruk av grus i vei, vil ikke naturgrusen være så relevant for veibygging, selv om den har veldig god kvalitet. Den knuste grusen viser seg å ha litt dårligere kvalitet, med god nok kvalitet for veidekker opp til ÅDT 3000, og veifundament til over ÅDT 5000. Knust grus kan brukes i flere av lagene, blant annet i mekaniske bærelag og flere bitumøse bærelag og veidekker.
