Miljølast og erosjonsskader på fyllingsdammer i Norge

Masteroppgave i Bygg- og miljøteknikk

Juni 2020

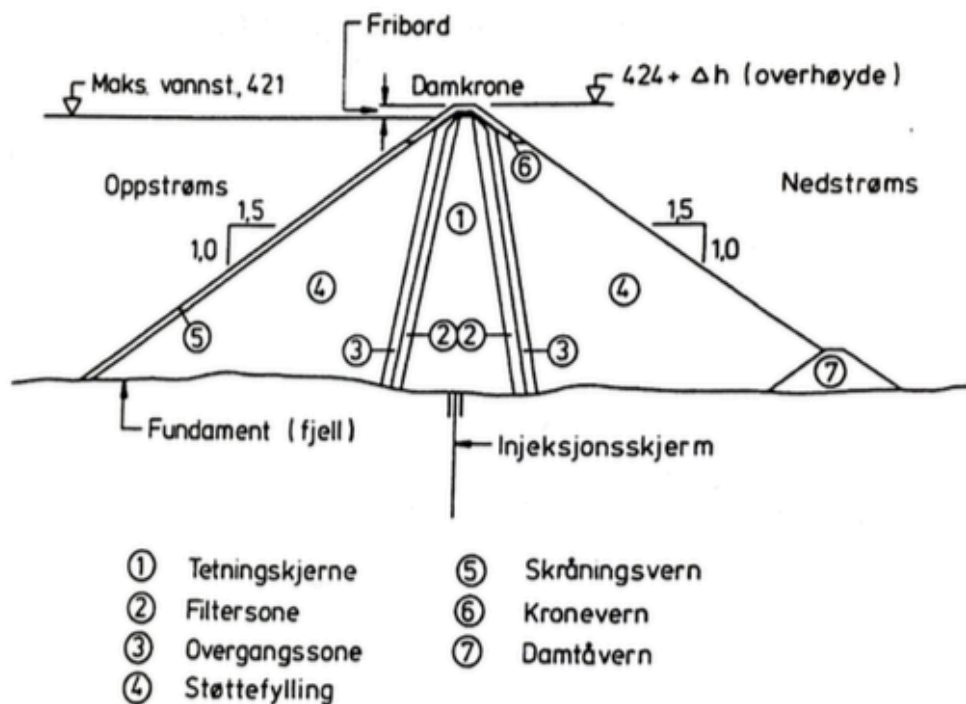
Figur 1. Snitt gjennom typisk norsk steinfyllingsdam, men mangler nedstrøms skråningsvern (Norges geotekniske institutt, 1983)

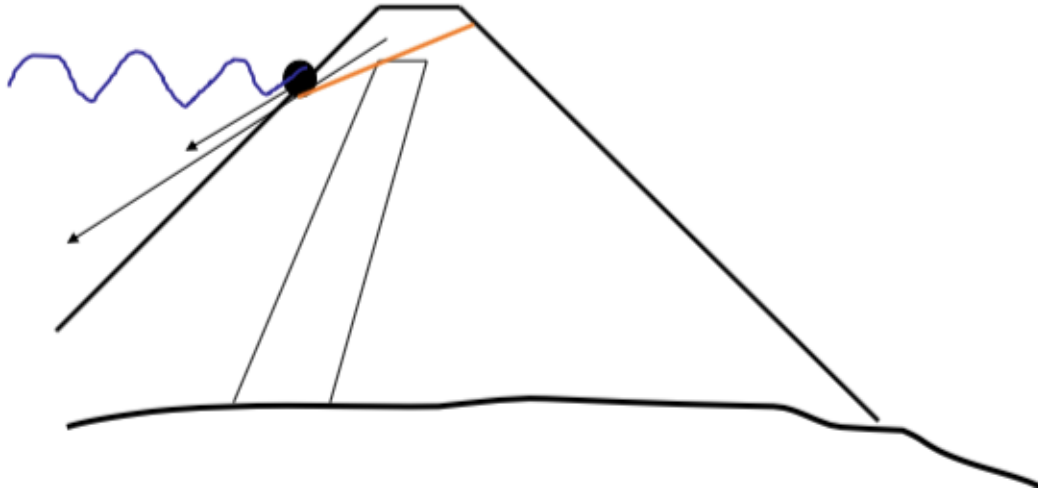
Miljølaster som bølger og is påvirker oppstrøms skråning på fyllingsdammer som ytre erosjon. Bruddårsaker ved ytre erosjon kan være lekkasjer gjennom dammen, vannstrøm over dammen eller erosjon på grunn av påvirkning fra bølger eller is på oppstrøms skråning, som vist i Figur 2.

Figur 2. Ytre erosjon på dammen (Morten Skoglund, 2018)

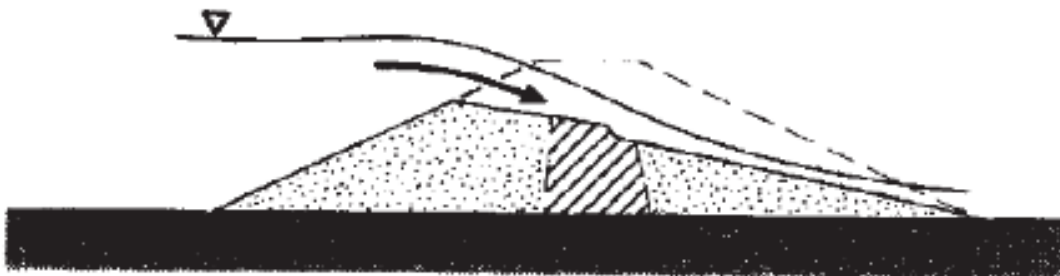
I retningslinjer for dambruddbølgeberegninger (NVE, 2009) er bruddforløpet ved en slik overtopping beskrevet. Overtopping er det som skjer når vann, enten ved vannstandsøking eller ved bølger, skylles over dammen, som vist i Figur 4.

Figur 4. Overtopping av fyllingsdam (Novak et al., 2015)

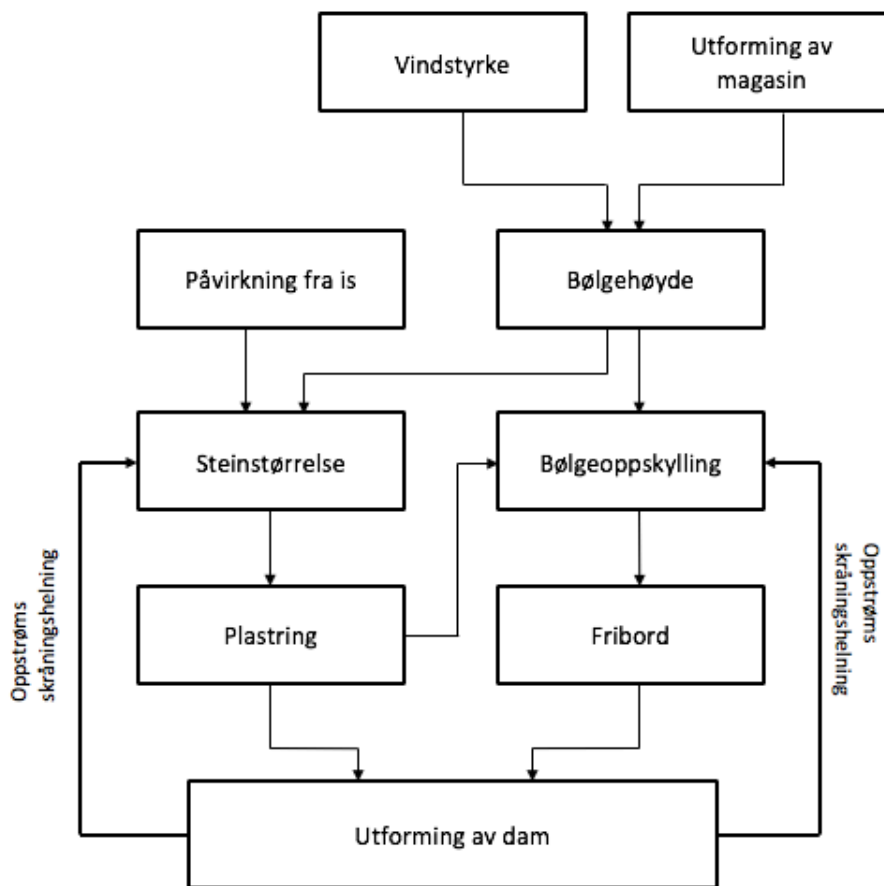
3.4.1 beskriver beregninger av stedsvindhastighet og 3.4.2 beskriver beregninger av effektivt strøk. Disse verdiene brukes når en beregner signifikant bølgehøyde og vindoppstuvning som blir beskrevet i 3.4.3. I 3.4.4 beskrives hvordan den signifikante bølgehøyden, type plastring og oppstrøms skråningshelning brukes til å beregne bølgeopp skylning, som sammen med vindoppstuvning og vannstandshøyde bestemmer fribord. 3.4.5 beskriver beregning av minimum steinstørrelse som bruker signifikant bølgehøyde og oppstrøms skråningshelning. 3.4.6 beskriver påvirkning fra is, og hvordan dette gir krav til en minimum steinstørrelse.

Figur 9. Skjema over hvordan parametere påvirker hverandre.

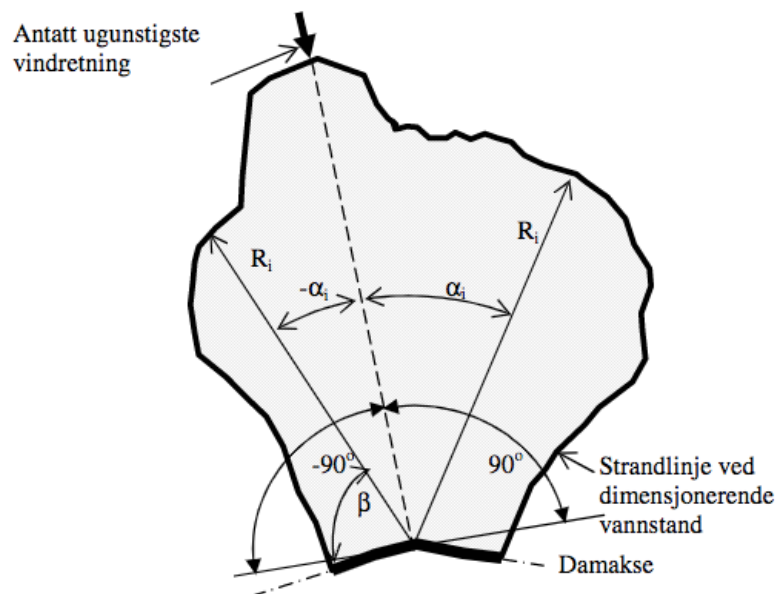
Magasinets utforming bestemmer dammens effektive strøk. Effektivt strøk er beregnet vindfang for en bestemt retning. Beregningen baserer seg på antagelsen om at vinden overfører energi til vannflaten den retning vinden blåser. Det antas en mest ugunstig vindretning, så beregnes lengden fra damaksen til strandsonen for hver 6 grad til hver side, til inntil 90 grader, slik som vist i Figur 10.

Figur 10. Beregning av effektivt strøk (NVE, 2003)

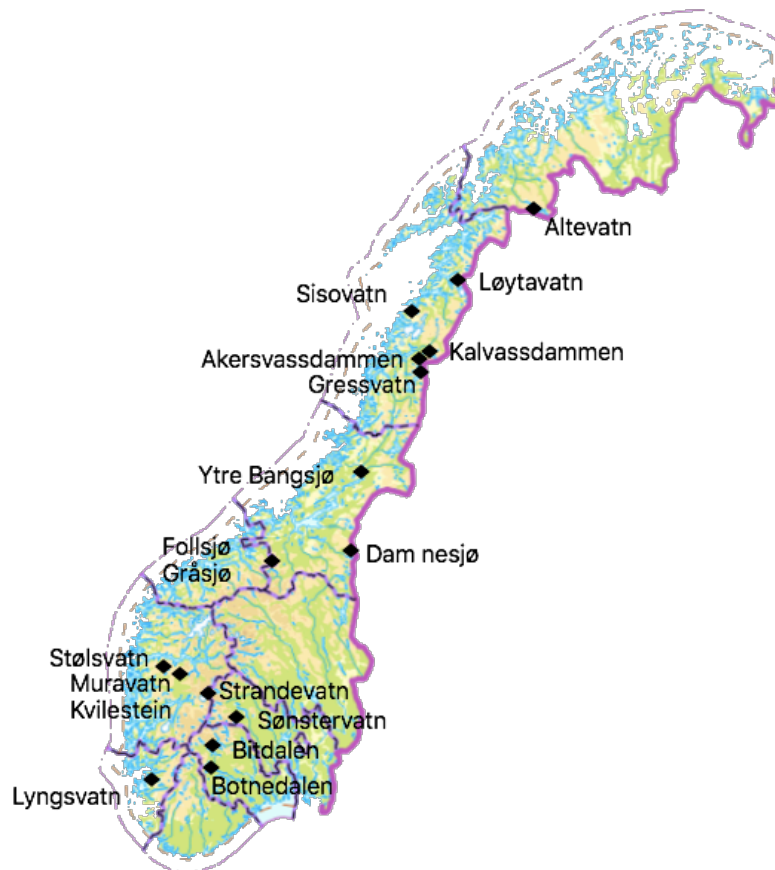
Figur 20. Kart over dammer med observerte bølgeskader

Dammene inkludert i den opprinnelige listen ligger spredt over hele Norge, og beliggenhet er vist på Figur 20. Dette gir en god geografisk variasjon i svarene.

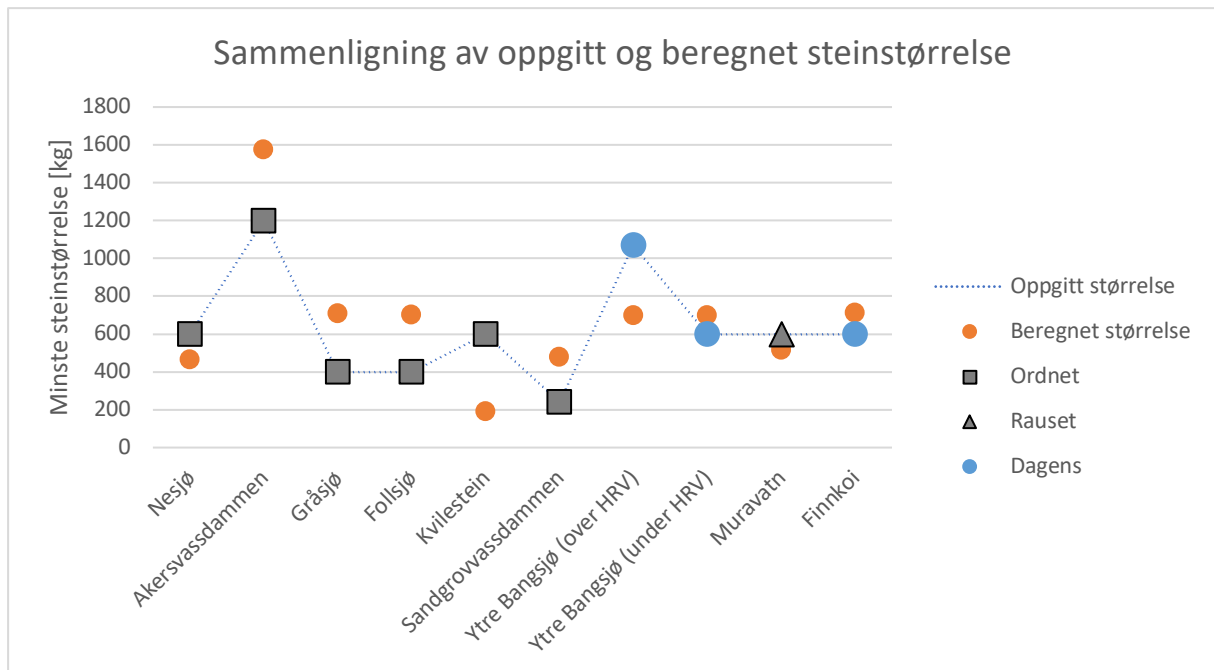
Opgitt steinstørrelse sammenlignet med beregnet steinstørrelse for samme dam, etter dagens retningslinjer med dimensjonerende vindstyrke med 1000 års gjentakintervall, er vist i Figur 21. Steinstørrelsen som er oppgitt er den som var på dammen i tidsperioden dammen ble utsatt for bølgeskader, bortsett fra to dammer (Ytre Bangsjø, Finnkoi). Kun de dammene med tilstrekkelig informasjon som oppstrøms skråningshelning, og steinstørrelse i skråningsvernet, vist i Figur 21.

Figur 21. Sammenligning av oppgitt og beregnet steinstørrelse

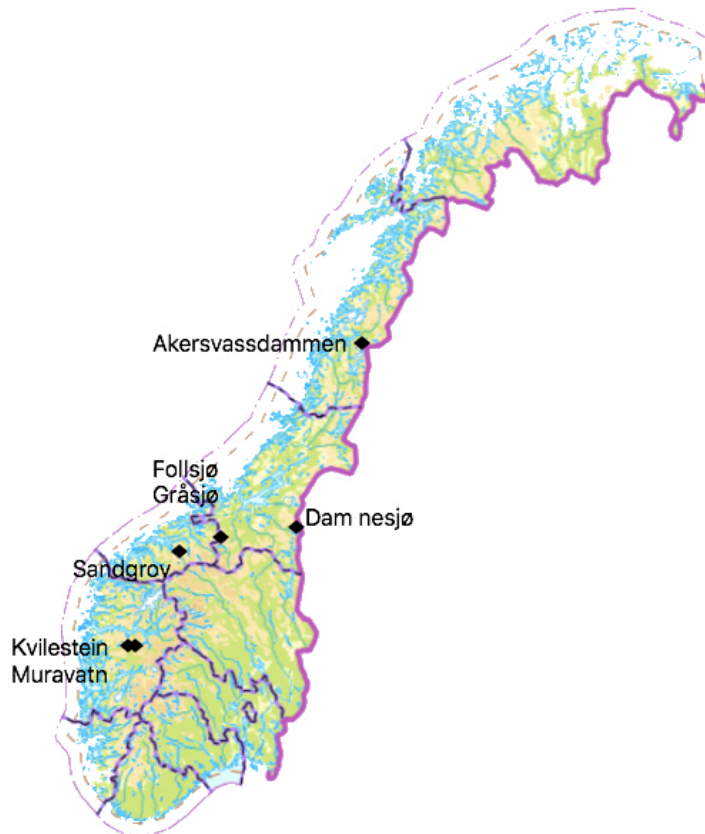
Figur 22. Kart med plassering av dammer beskrevet i kapittel 4.4

Informasjonen beskrevet i delkapittelet er nøkkelinformasjon om dammene, beskrivelser av bølgeskadene, og den informasjonen som finnes om under hvilke vind- og bølgeførhold skadene oppsto. Det er hentet informasjon om vindforhold fra Norsk Klimaservicesenter for målestasjonene nærmest dammene. Dammene ligger spredt over Norge, beliggenheter er vist i Figur 22.

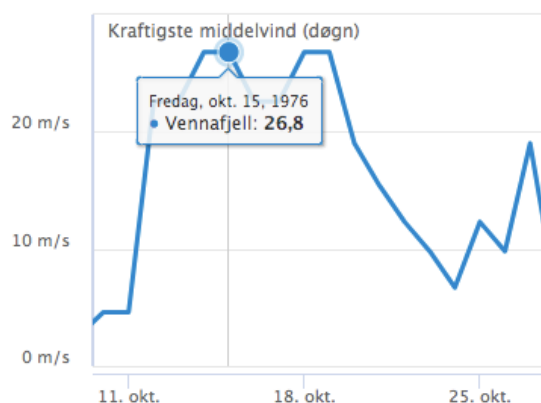
Norsk klimaservicesenter har registrert observasjoner på kraftigste middelvind på opp til 26,8 m/s under de to ukene med storm, som vist i Figur 24. Verdiene og kart er hentet fra <https://klimaservicesenter.no/observations/>. Det kommer ikke frem i rapporten hvordan de har målt vinden i 1976.

Figur 24. Kraftigste middelvind registrert i uke 42 og 43 1976

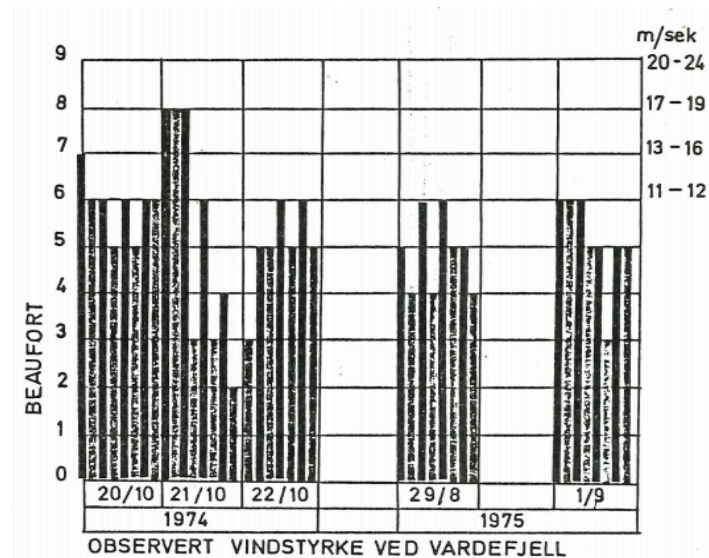
Det er ikke registrert noen vindstyrker ved Akersvassdammen på tidspunktet da skadene skjedde. Nærmeste målestasjon, som ligger på Vardefjell, registrerte vindforhold som vist i Figur 27, med en maksimal vindverdi på 19 m/s den 21. oktober 1974. Utrasingene etter uværet høsten 1975 ble observert den 5. september. Denne målestasjonen ligger 50 km sørvest for Akersvassdammen. Verdier for vindstyrke og kart er hentet fra <https://klimaservicesenter.no/observations/>. Det er usikkert hvor representative disse verdiene er, men det kan gi et brukbart oversiktsinntrykk (Hoff, 1978).

Figur 27. Observert vindstyrke ved Vardefjell høst 1974 og 1975 (Hoff, 1978)

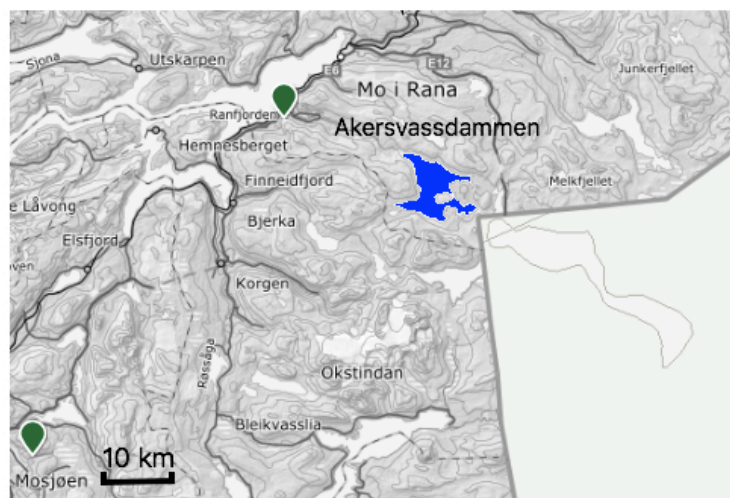
Figur 28. Kart over målestasjoner ved Akersvassdammen

Målestasjonen på Nerdal i Rana ligger nærmere dammen enn den på Vardefjell, ca. 15 km vest for dammen, men dammen ligger ca. 500 m høyere over havet. Kart over målestasjonenes beliggenhet i forhold til dammen er vist på Figur 28. Målestasjonen på Nerdal gir lavere verdier. Verdiene fra begge målestasjonene er vist i Figur 29 og Figur 30.

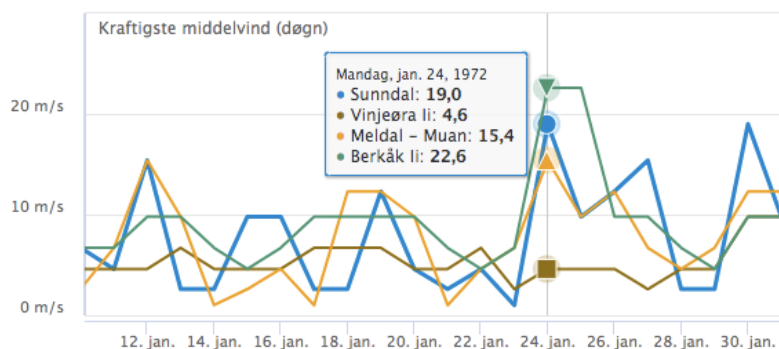
Årets kraftigste vind ble observert på Berkåk 24. januar 1972, som vist i Figur 33. Der ble den kraftigste vindstyrken målt til 22,6 m/s på målestasjonen på Berkåk. Det står beskrevet at skadene ble oppdaget på høsten og dersom en antar at skader oppstått på dammen i januar ville blitt oppdaget tidligere, gir verdier fra mai til november et mer realistisk bilde på situasjonen. Det ble observert høye vindstyrker 8. juni, 10. september og vedvarende høye verdier i oktober og starten av november, som vist i Figur 34.

Figur 33. Kraftigste målte vind ved Follsjø i 1972

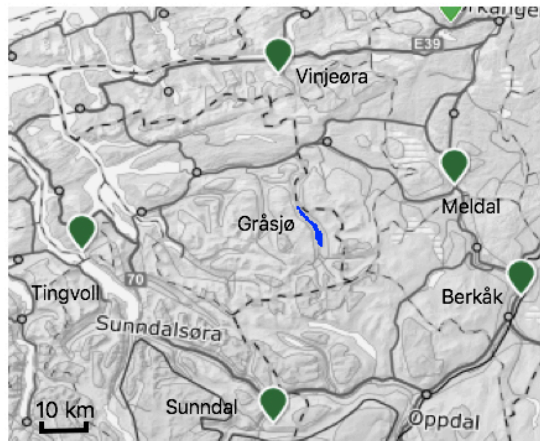
Figur 35. Kart med målestasjoner ved Gråsjø

Gråsjødammen er en 69 meter høy fyllingsdam med tetningskjerne av morene. Dammen ligger i Surnadal og er eid av Statkraft. Oppstrøms skråningsvern besto av ordnet stein med minimum størrelse på 400 kg, eller 0,2 m³ (NGI, 1970), på tidspunktet bølgeskadene oppsto. Det er beskrevet at bølgeskadene ved Gråsjø ble oppdaget sommeren 1976, og det er derfor hentet data fra høsten 1975, og frem til september 1976. Det er hentet data fra fem målestasjoner ved Gråsjø, og beliggenheten er vist i Figur 35. Verdier for vindstyrke og kart er hentet fra <https://klimaservicesenter.no/observations/>.

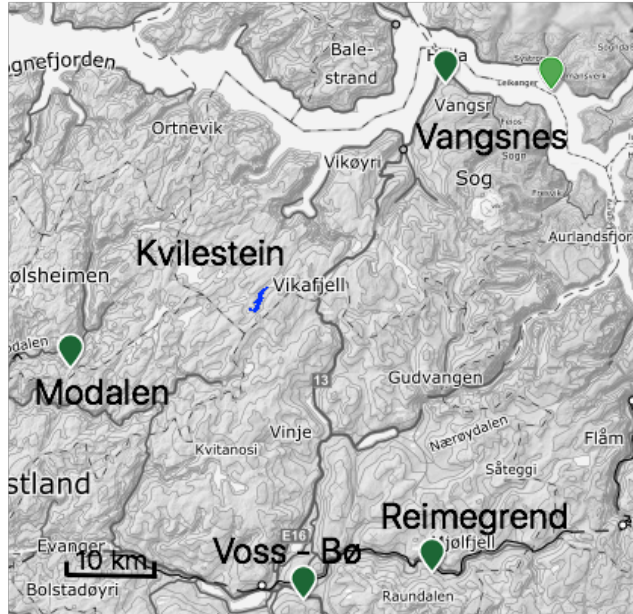
Figur 39. Kart med målestasjoner ved Kvilesteinsdammen

De store steinene ble etterhvert desimert av frostsprengning, da steinene hadde riss fra sprengningen. Rissene var store nok til at det kunne samle seg fuktighet der. Under et kraftig uvær høsten 1987 ble det dannet 3-4 markerte erosjonsgroper 2-3 meter under HRV (Hoff, 1996). Da skadene oppsto høsten 1987 er det hentet data fra vindmålinger fra august til desember 1987. Informasjonen er hentet fra Norsk Klimaservicesenter fra fire målestasjoner ved dammen, vist i Figur 39.

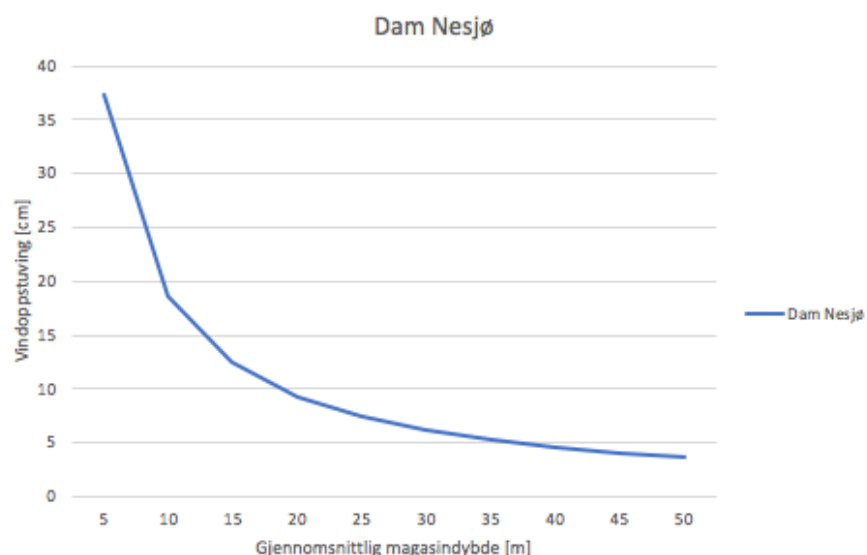
Figur 41. Vindoppstuvning med ulik gjennomsnittlig magasindybde

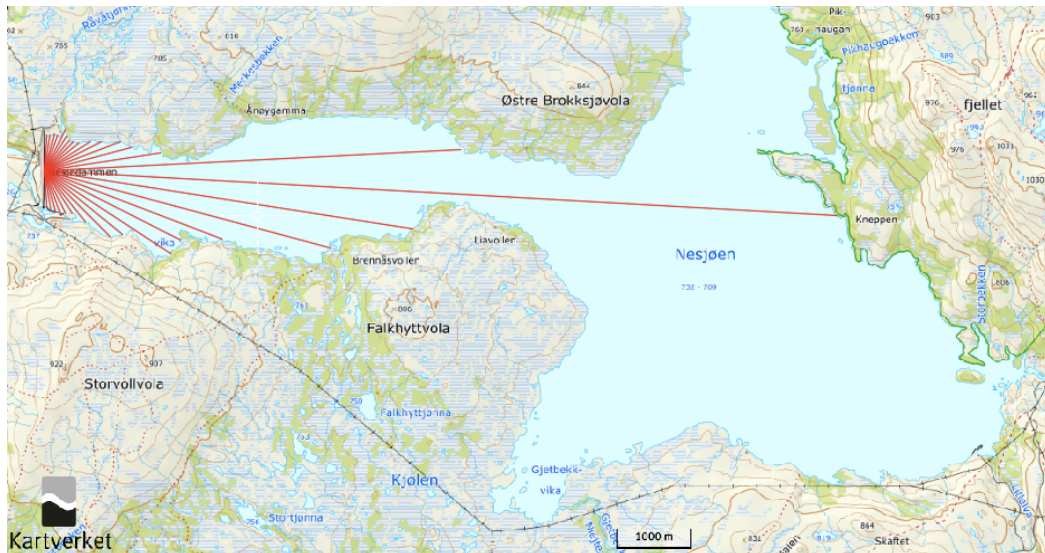
Figur 42. Strøk for Dam Nesjø

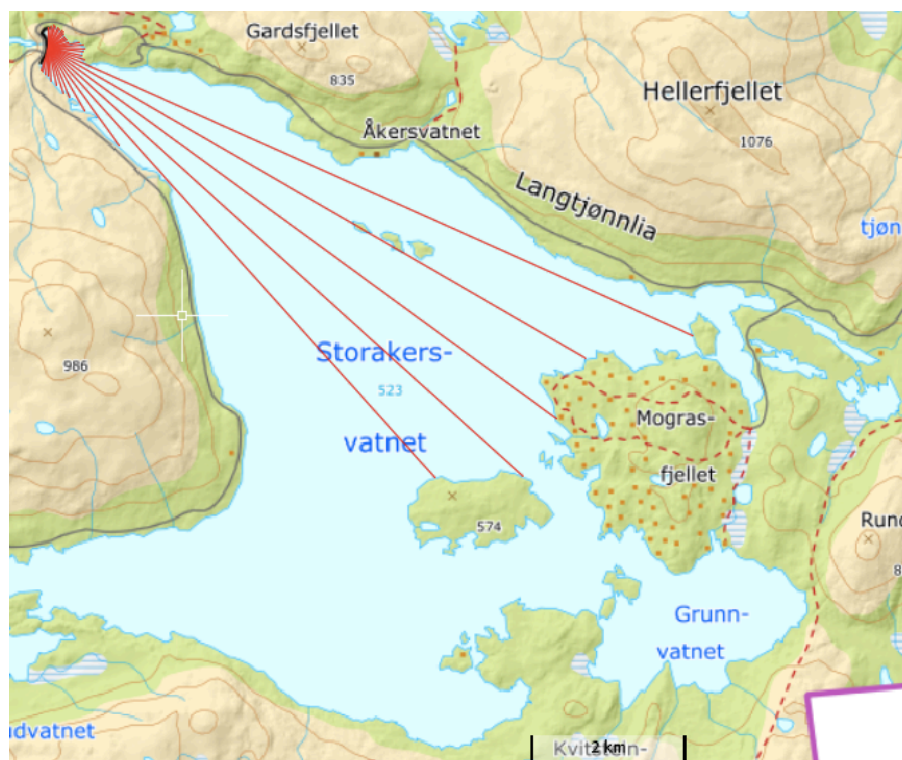
Figur 46. Akersvassdammen med strøk

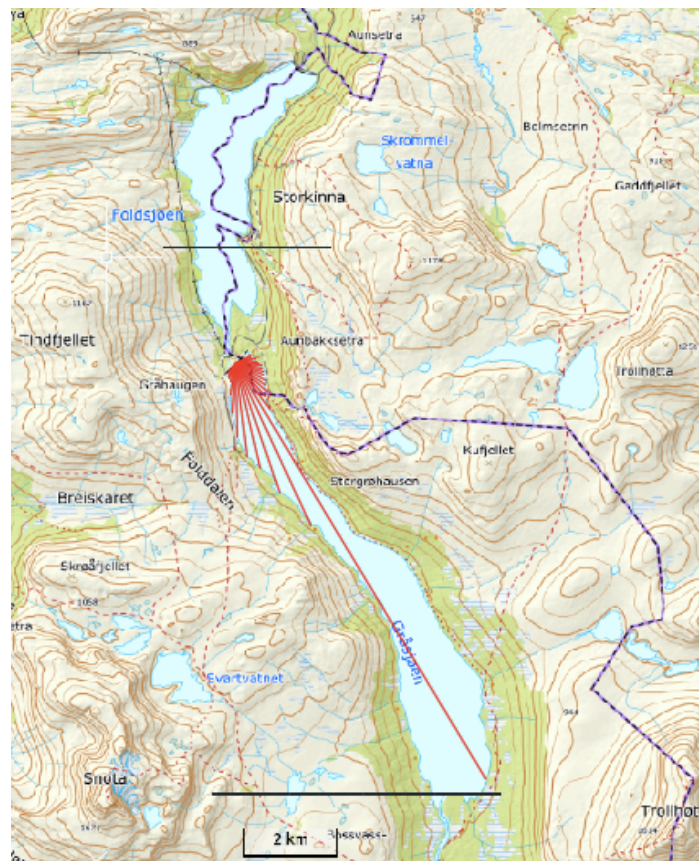
Figur 47. Dam Gråsjø med strøk

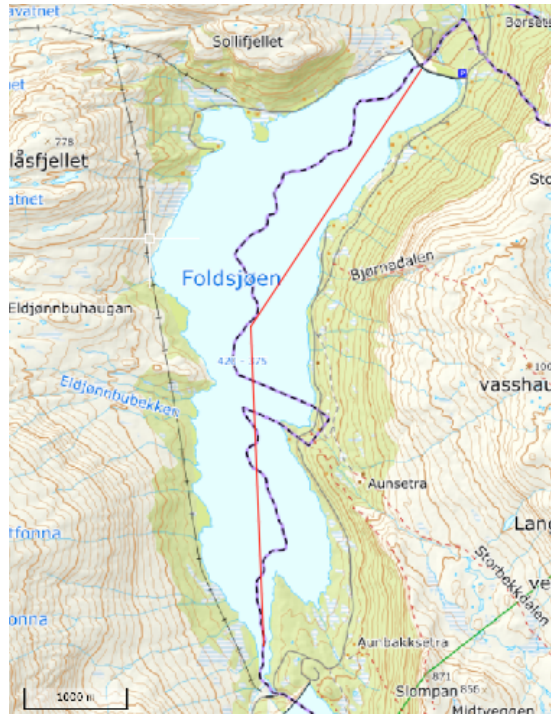
Figur 49. Foldsjøen med bøyd strøk

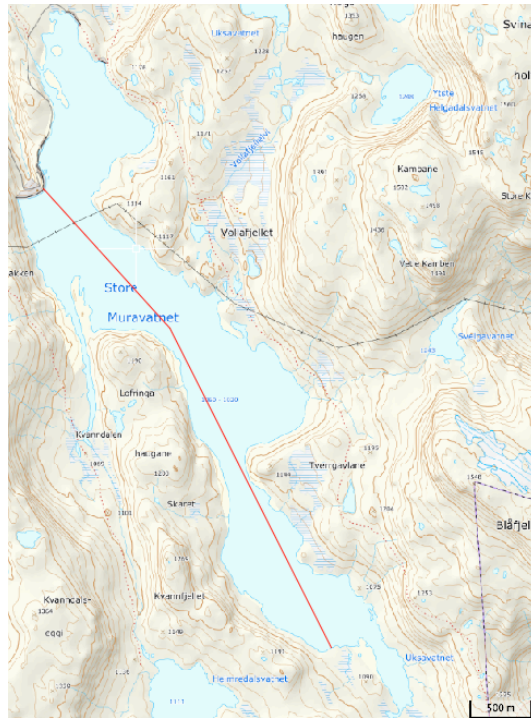
Figur 54. Store Muravatn med bøyd strøk

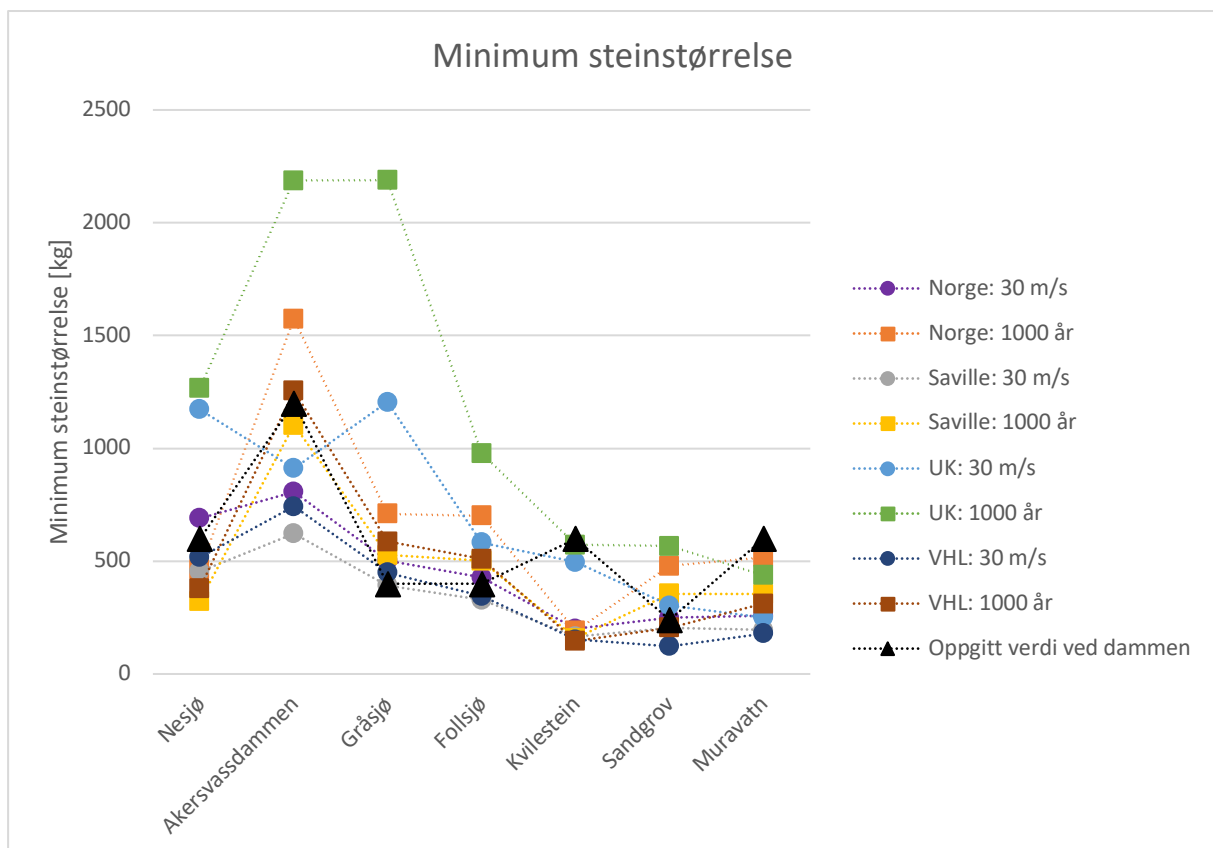
Figur 60. Minimum steinstørrelse med ulike beregningsmetoder, hvor den britiske metoden er justert for moh.

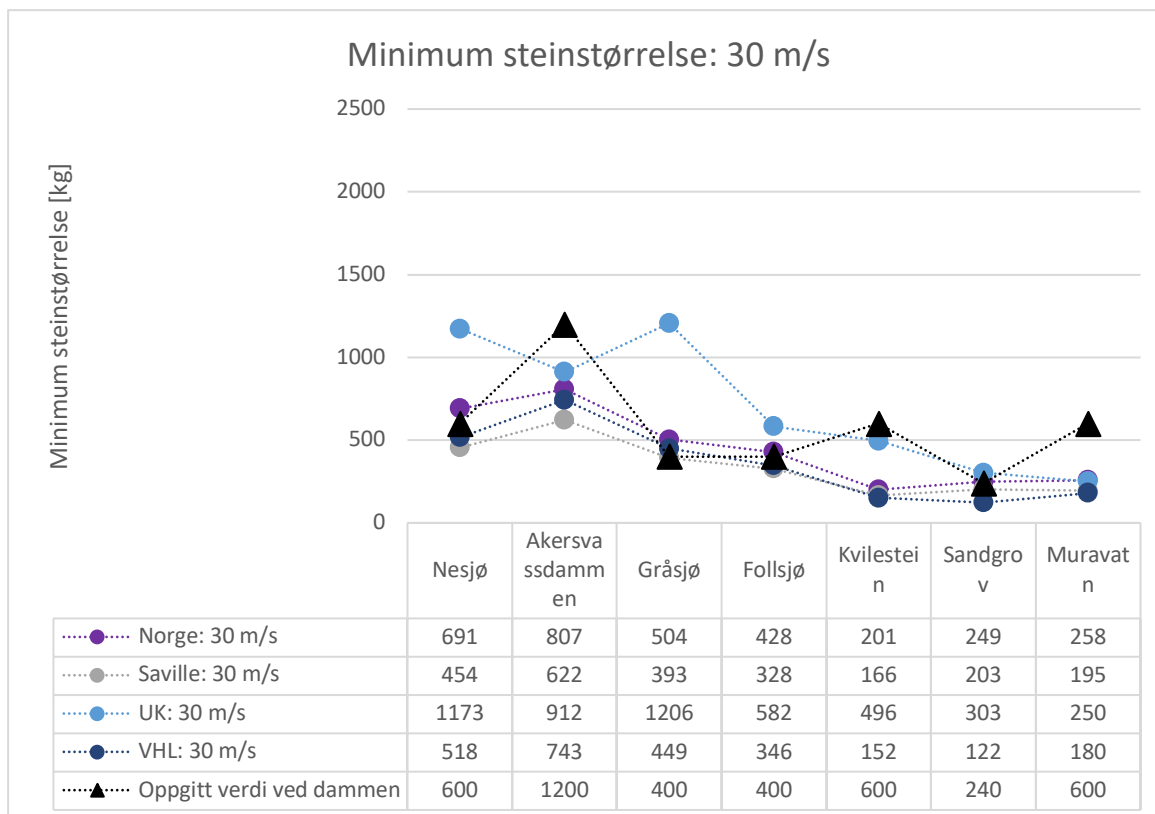
Figur 61. Sammenligning av steinstørrelse beregnet med vind på 30 m/s og oppgitt steinstørrelse.

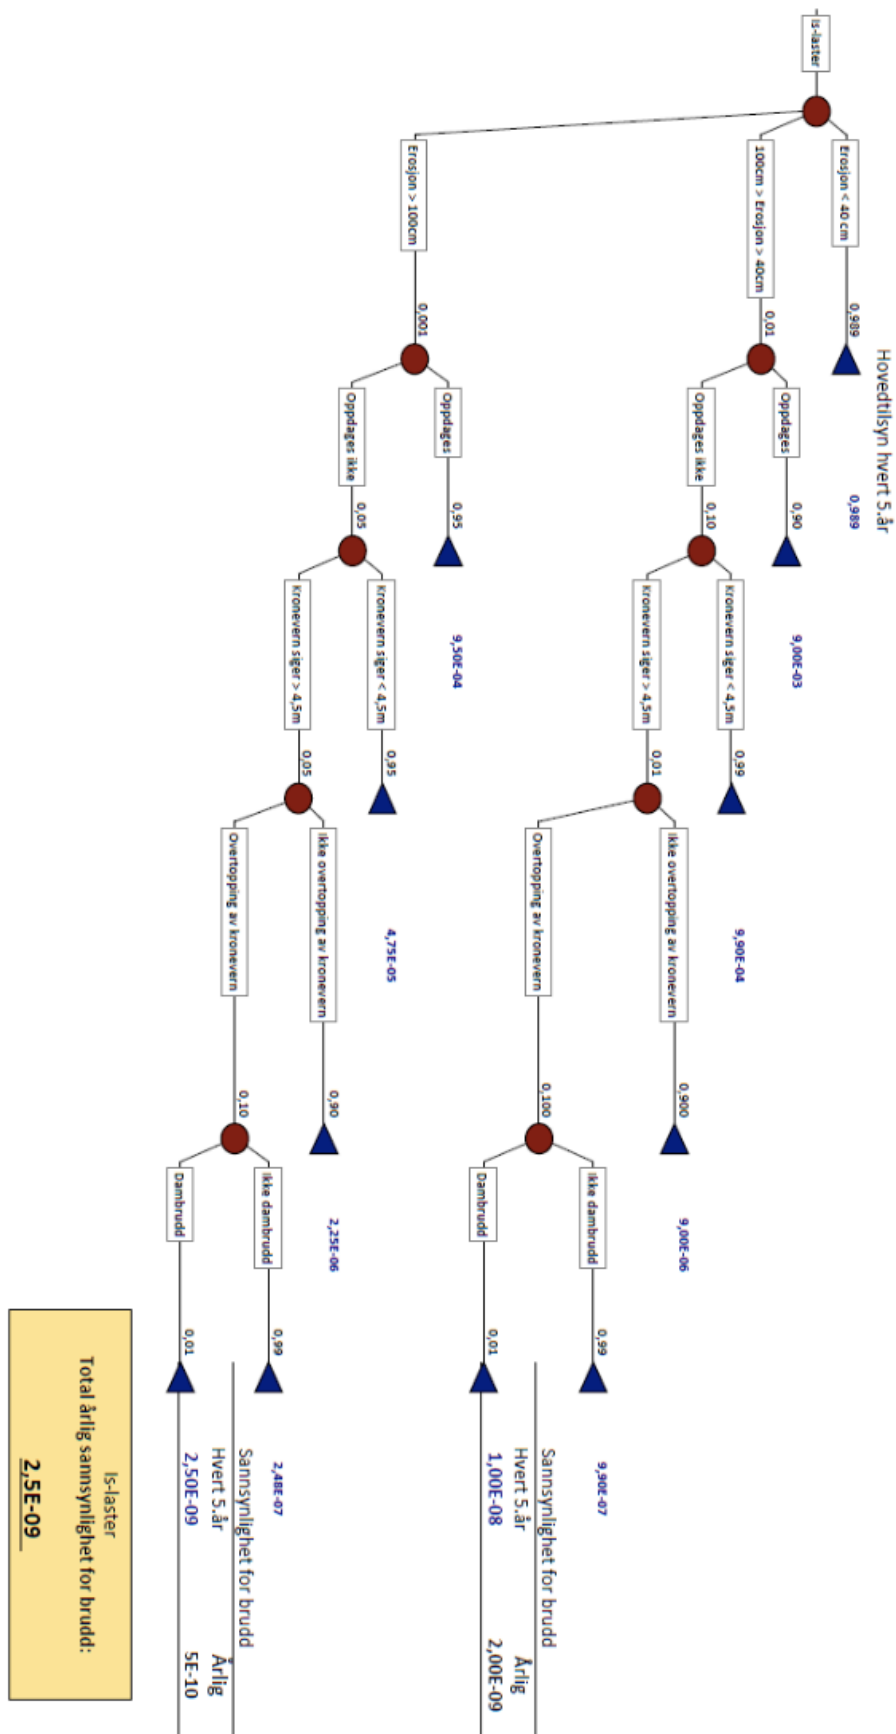
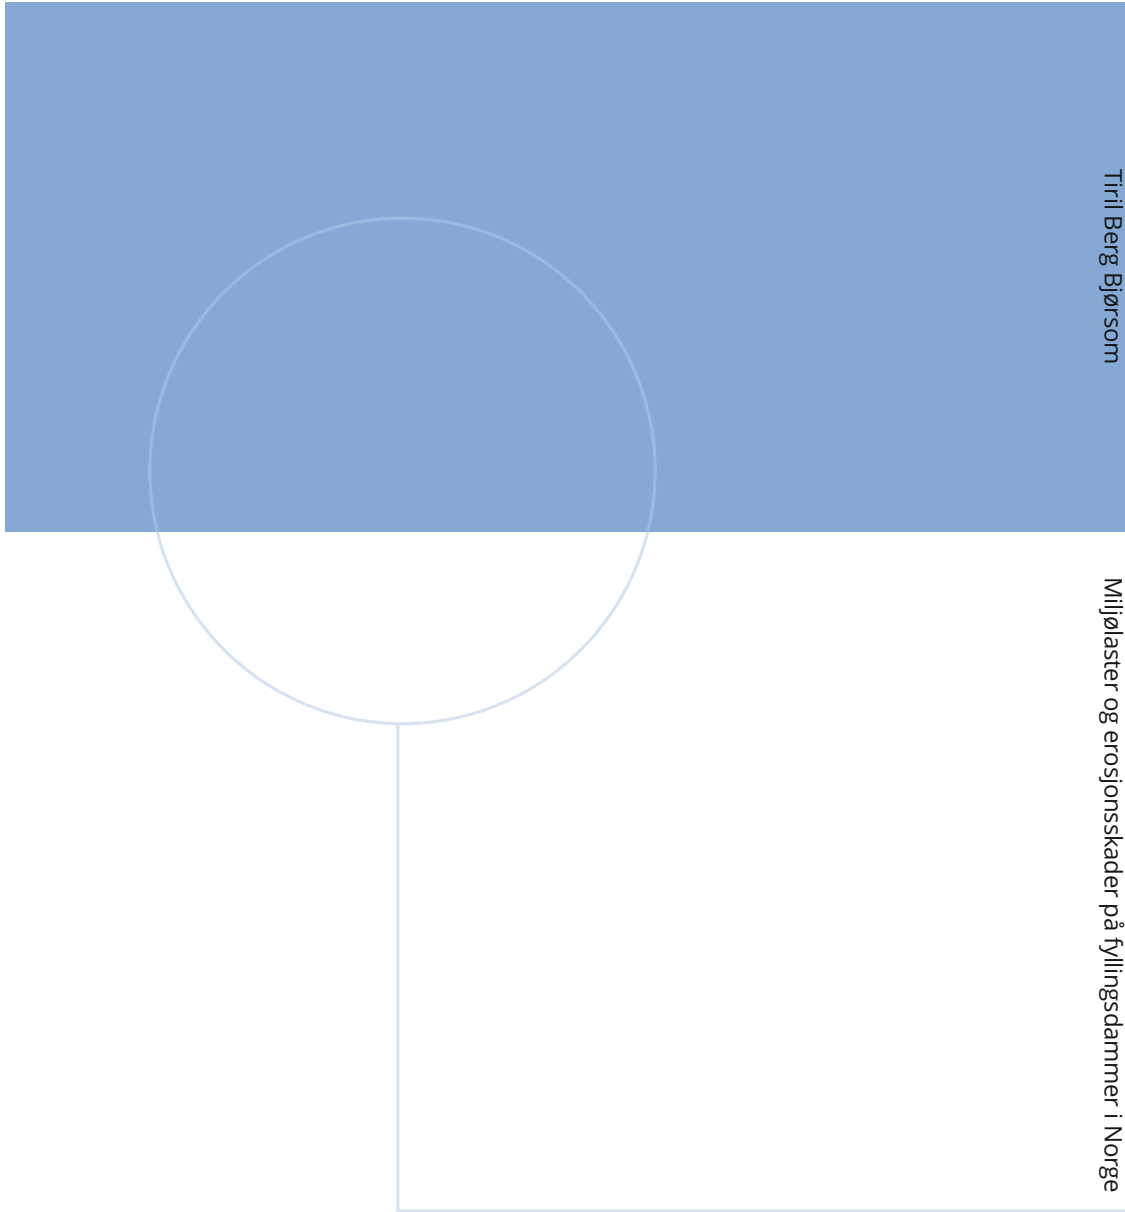
Vedlegg 9: Hendelsestre fra Dam Båtsvann

Hendelsestre for påvirkning av islast ved Dam Båtsvatn, (Multiconsult, 2019)
