# Feilanalyse av transformatorer i vindturbiner

Fault analysis of transformers in wind turbines

Bacheloroppgave i Elkraft og bærekraftig energi

Mai 2023

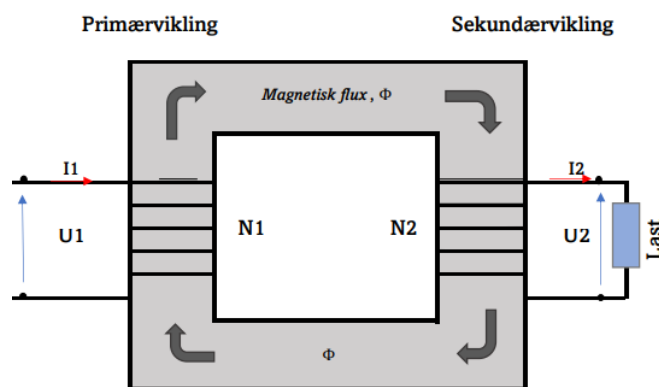
Figur 2.1: Ideell transformator

Transformatorens virkemåte er basert på gjensidig induksjon mellom to strømkretser. Forenklet kan en enfasetransformator bestå av to viklinger rundt en jernkjerne, hvor viklingene omtales som primær og sekundær bestemmes av effektretningen. Viklingene består av ulike antall vindinger og omtales som  $N_1$  og  $N_2$ . Det er antall vindinger som bestemmer omsetningsforholdet som igjen avgjør størrelsen på utgangsspenningen  $U_2$ . Ved spenning  $U_1$  og vekselstrøm  $I_1$  i primærviklingen induseres det et vekslende magnetisk fluks  $\Phi$  i kjernen. Denne fluksen går gjennom transformatorens sekundærvikling og induserer spenningen  $U_2$  og dermed flyter det en vekselstrøm  $I_2$  fra sekundærvikling og ut til lasten. I figur 2.1 er det vist en prinsippskisse av en enfase ideell transformator. Ved belastning av transformatoren flyter det strøm i både primær og sekundærvikling. [51]

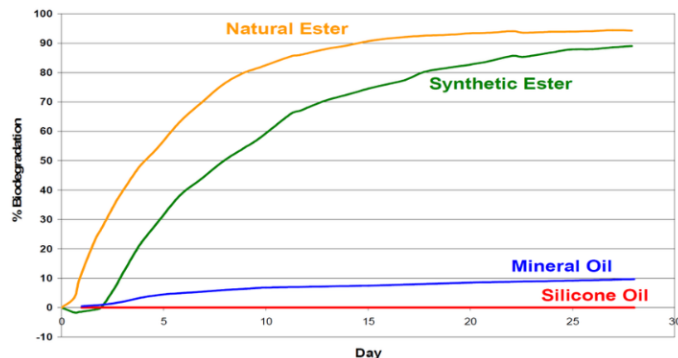
Figur 2.6: Graf over nedbrytingstiden til ulike transformatoroljer. X-aksen er antall dager, og Y-aksen er hvor mange prosent av oljen som er nedbrutt.

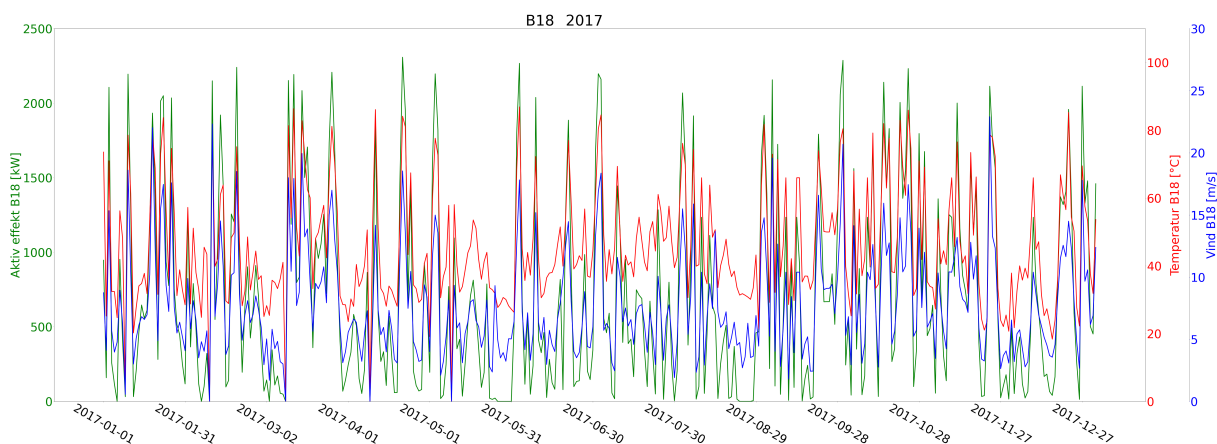
Figur 4.1: Produksjon, temperatur og vindhastighet for B18, kalenderåret 2017

Figur 4.1 viser gjennomsnittsverdier til transformator B18 i 2017. Grafene viser hvordan temperatur i toppolje og kraftproduksjon endres i forhold til vindstyrken. I tillegg vises størrelsen og hyppigheten på endringene.

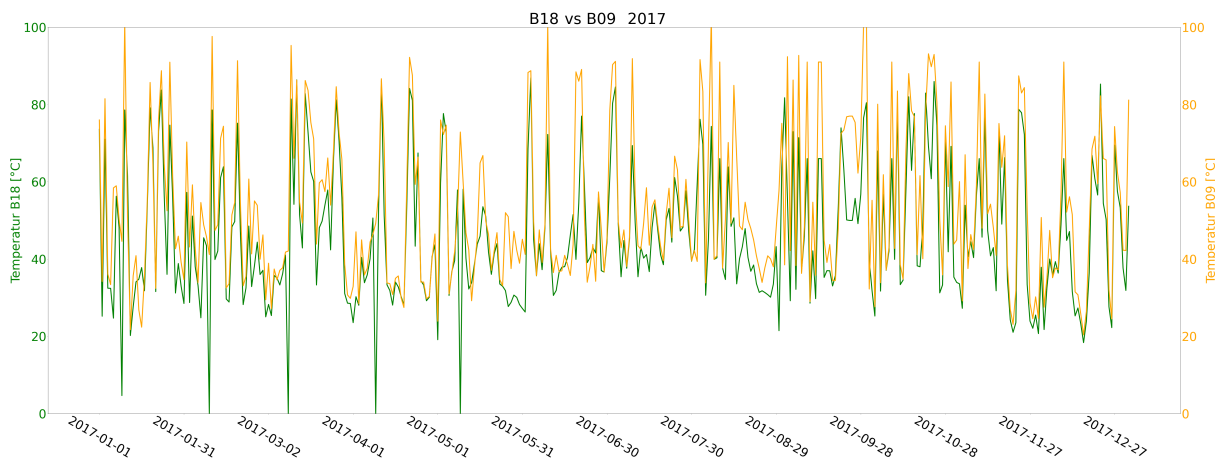
Figur 4.5: Gjennomsnittstemperaturer for B18 og B09 før utskiftning

Figur 4.5 viser temperatur for B18 og B09 i 2017. Grafen viser generelt høyere temperatur for B09 enn for B18. Dette er året før utskiftning av B18.

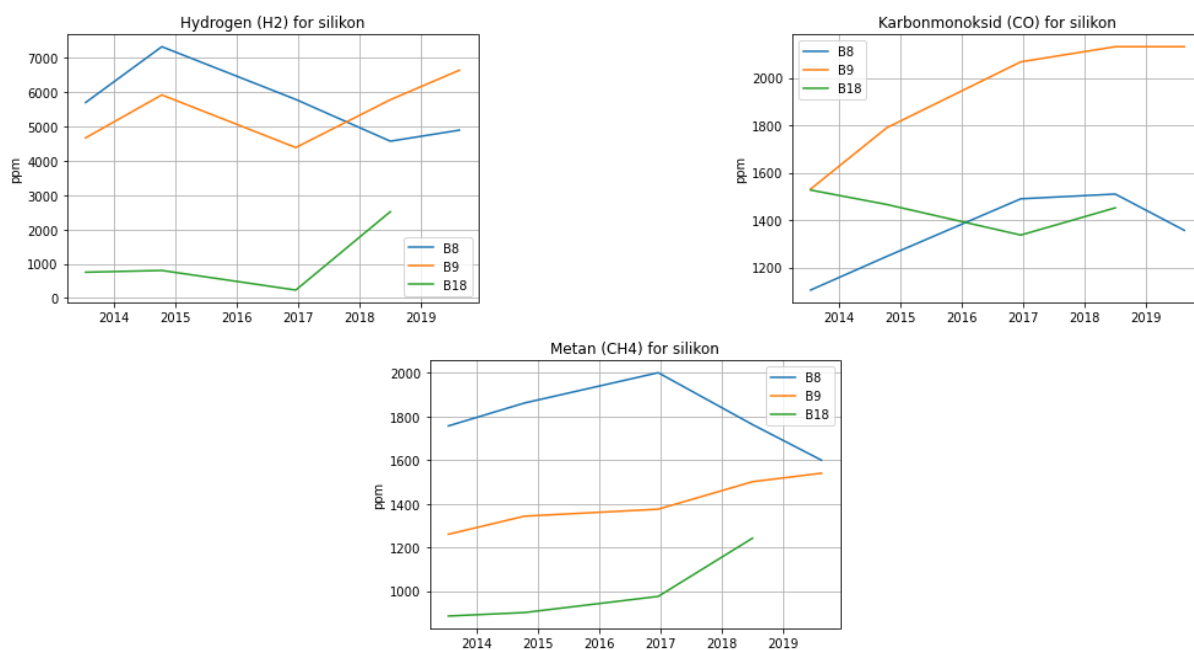
Figur 4.7: Tre grafer over utvikling av gasser for transformatorene med silikon

Figur 4.7 viser gassutviklingen for tre gasser for transformatorene B08, B09 og B18 som benytter silikonolje.

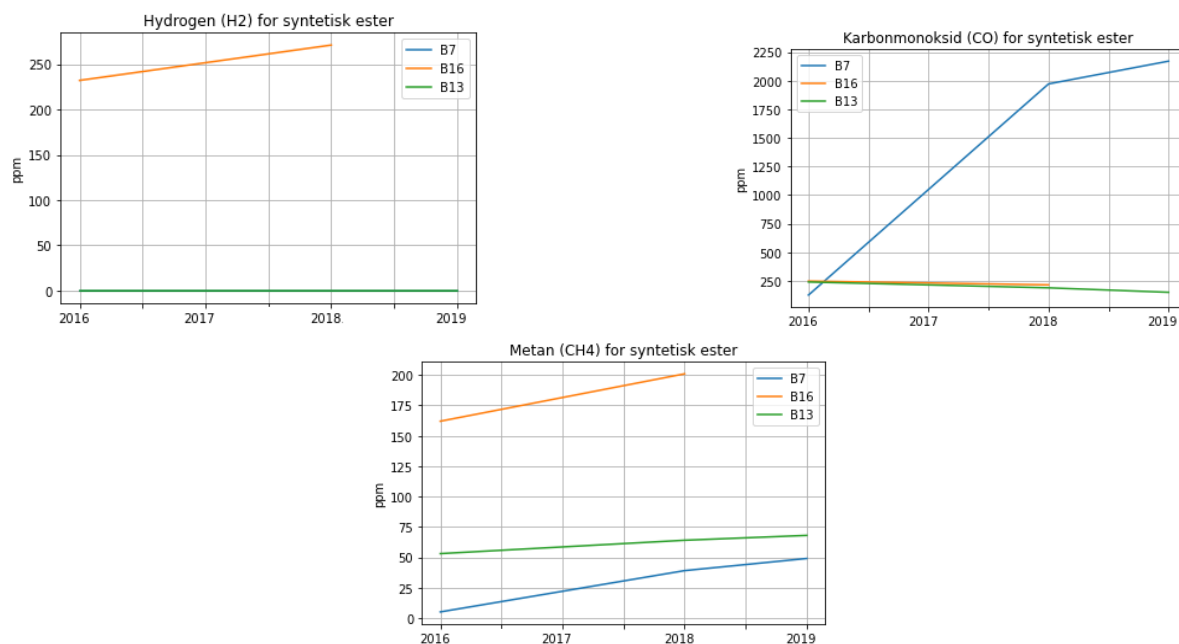
Figur 4.8: Tre grafer over utvikling av gasser for transformatorene med syntetisk ester

Figur 4.8 viser gassutvikling for de tre gassene for transformatorene B07, B16 og B13 som benytter syntetisk ester.

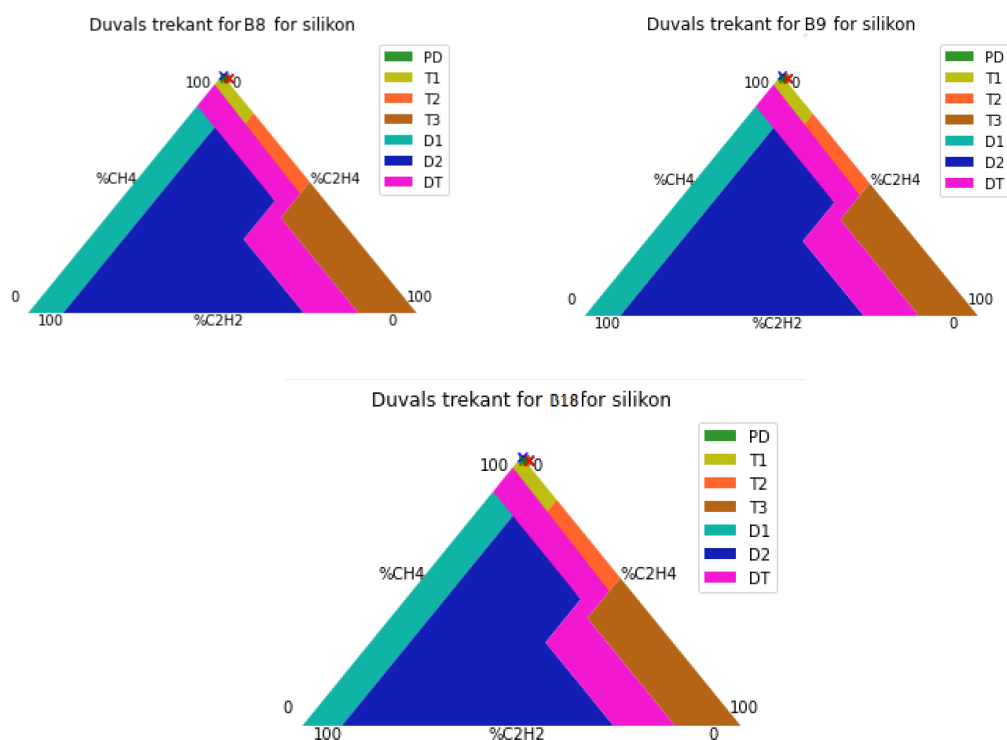
Figur 4.9: DT1 for silikonolje

Figurene i 4.9 representerer DT1 for silikonolje.

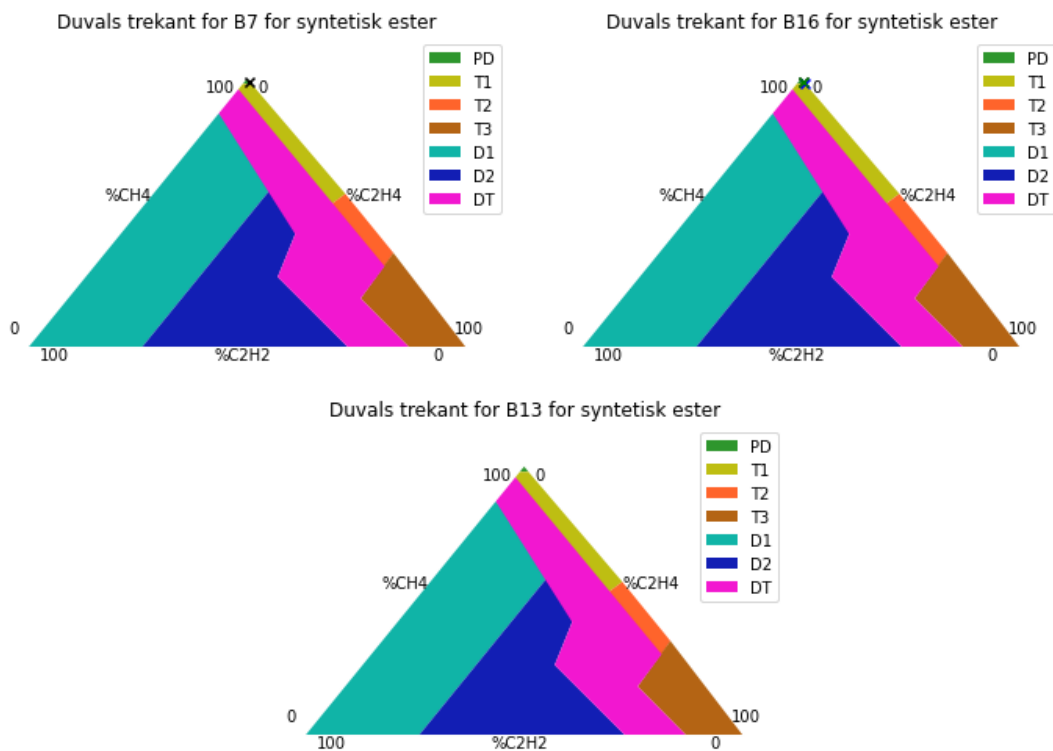
Figur 4.10: DT1 for syntetisk ester

Grensene for trekantene er forskjellige for silikon og syntetisk ester. Dette kan observeres ved å se forskjell på arealet av D1/D2, T1/T2 og DT/D2 områdene.

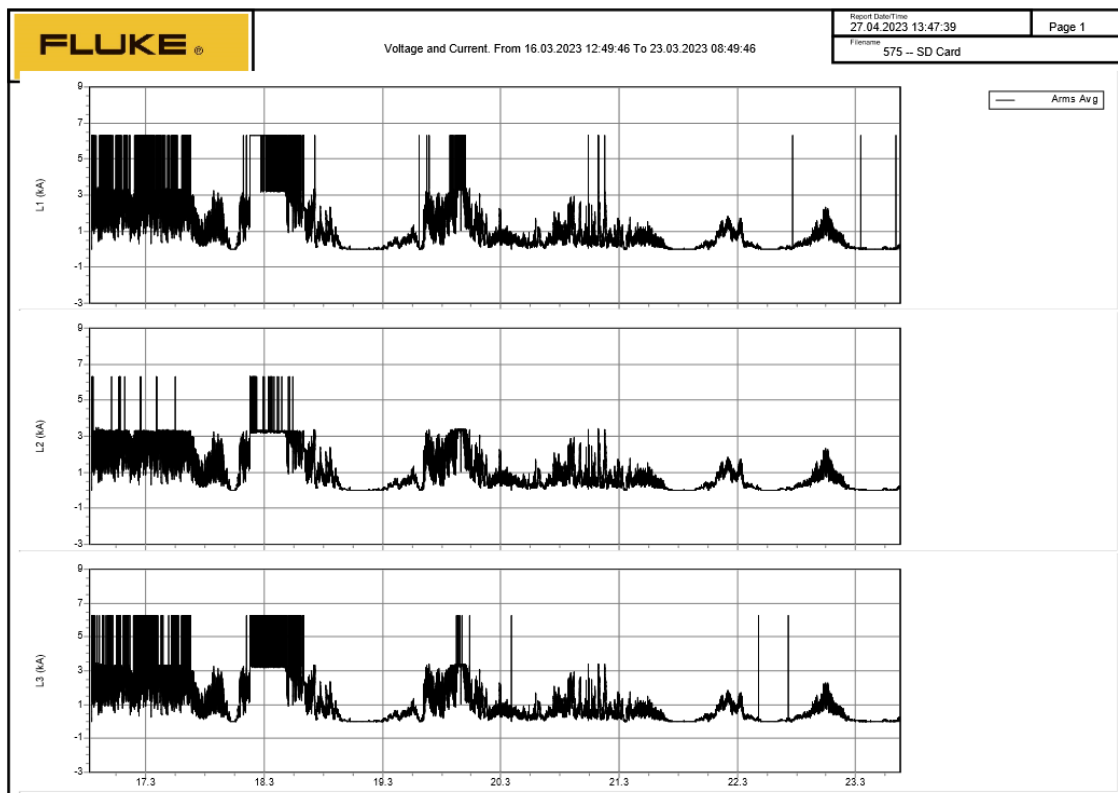
Figur 4.11: Måling av strøm gjennom hele måleperioden

Figur 4.11 viser strømmen i alle fasene. Den øverste grafen viser strømmen i L1, den midterste viser strømmen i L2, og nederste viser for L3. Dette er RMS verdier for strømmen målt hvert femte sekund. Her kommer det frem at strømmen når metning for alle faser i enkelte perioder.

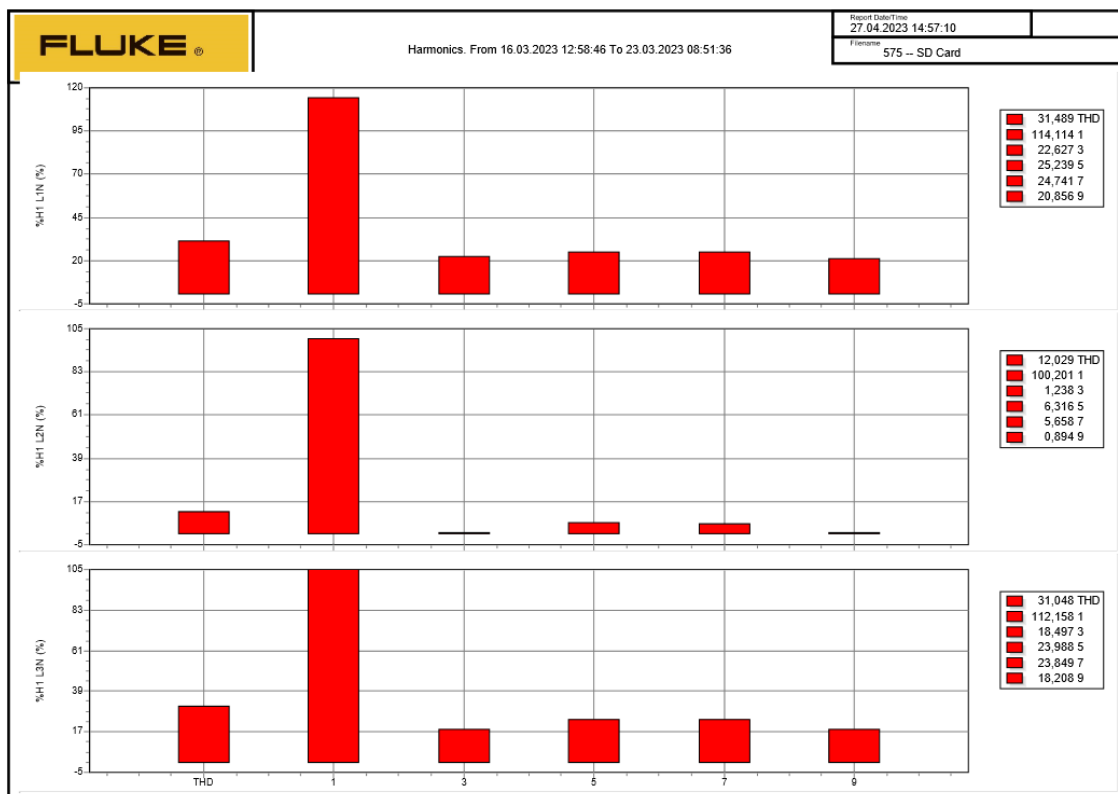
Figur 4.12: Måling av  $THD_i$  i hele måleperioden

Figur 4.12 viser søylediagram av  $THD_i$ , her er det tatt med den grunnharmoniske komponenten og de oddetalls overharmoniske komponentene fram til og med niende harmoniske. Selve målingen og utregning av THD er gjort ut fra bidrag av de oddetalls harmoniske fram til og med 50.harmoniske. Dette en måling basert på strømmen som vist i figur 4.11. Til høyre i figuren er det numeriske verdier for de ulike søylene. Her vises det at  $THD_i$  er på over 30% i L1 og L3 fasene og 12% i L2 fasen.

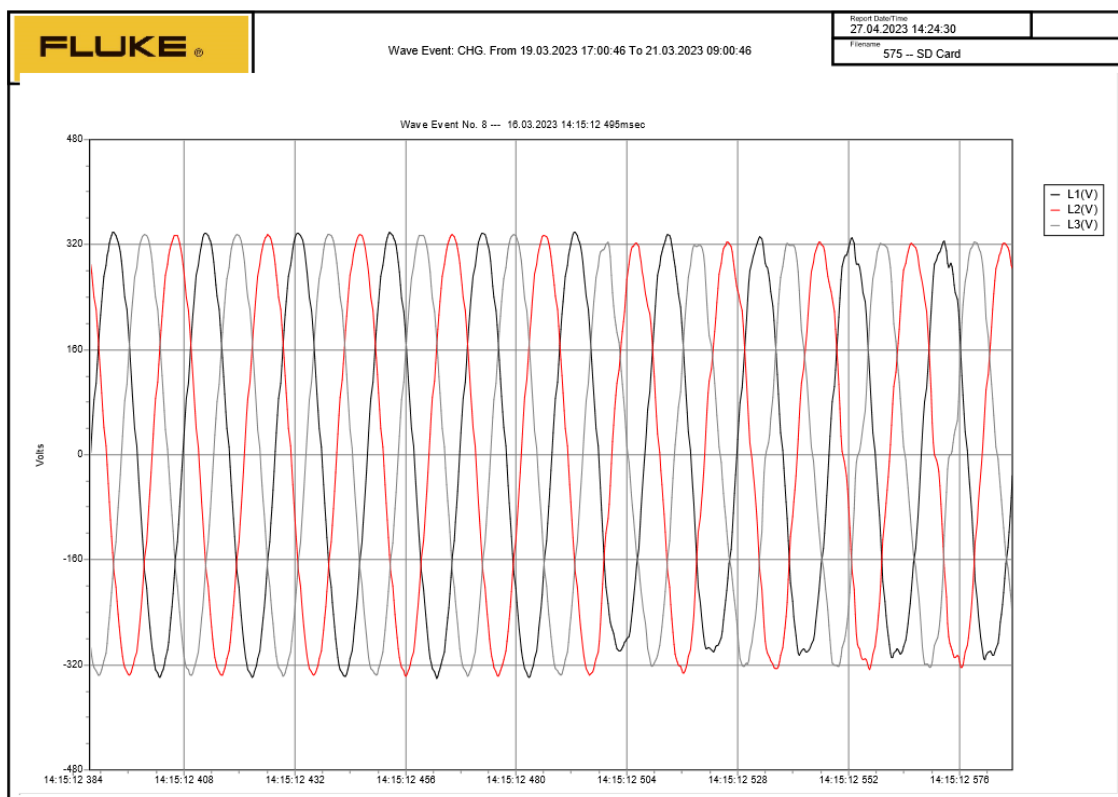
Figur 4.18: Utsnitt av sinuskurve for spenning

Figur 4.18 viser en grafisk fremstilling av spenningskurvene over de tre fasene. Også her er L1 fasen fremstilt i svart farge, L2 i rødt og L3 i grå.
