Muligheter for energieffektiv renovering av yttervegger med bruk av innvendig isolering

Case: Campus Gløshaugen ved NTNU Trondheim

Possibilities for energy-efficient renovation of
external walls using internal insulation

Case: Campus Gløshaugen at NTNU Trondheim

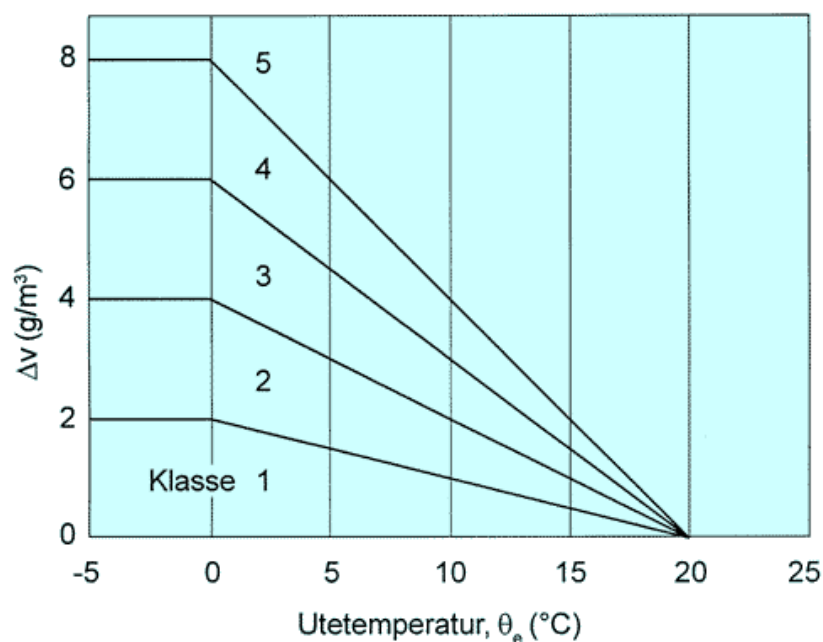
Figur 5: Dimensjonerende fukttilskudd (Byggforsk, Beregningsmetode for å unngå kondens eller muggvekst på innvendige overflater, 1999)

Ut fra figuren kan man se at det maksimale fukttilskuddet i de ulike klassene er avhengig av utetemperaturen og synker når utetemperaturen er over 0 grader. Dette er fordi det er vanlig at beboere og brukere av bygget oftere begynner å åpne vinduer og lufte, og denne økte ventilasjonen fører til lavere innvendig luftfuktighet. (Byggforsk, Beregningsmetode for å unngå kondens eller muggvekst på innvendige overflater, 1999)

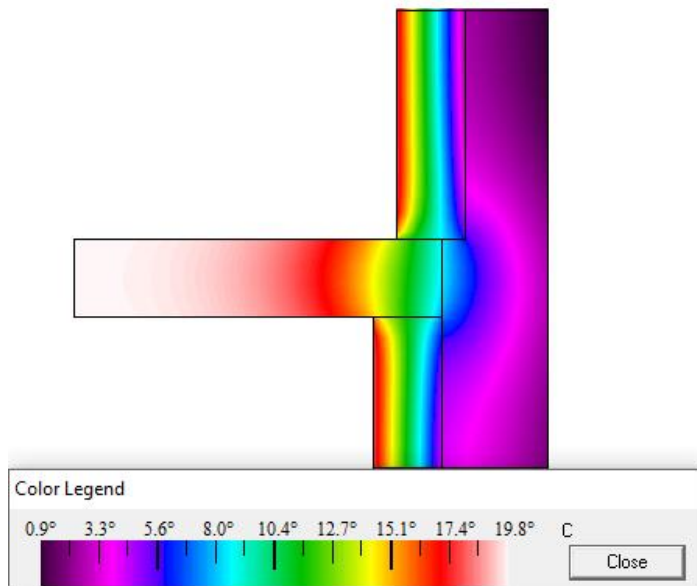
Videre ble det sett på overgangen mellom 6. og 7.etasje i gavlveggen. Som en ser på Figur 10, er det et betydelig varmetap inn i etasjeskillet i betongen. I overgang mellom etasjeskille og innvendig side av gavlveggen er temperaturen 13,3°C, mens den utvendige overflatetemperaturen i samme område er 2,6°C. Begge disse temperaturene vitner om dårlig

Figur 10: THERM-modellering etasjeskille 6.- og 7.etasje

varmestrøm fordi sjiktene har oppbygning. Det ble avdekket store avvik i temperatur i simulering og termografi, noe som bekrefter antagelsen om tilleggstep av varme. Denne simuleringen blir i hovedsak vist for å synliggjøre den store forskjellen mellom teoretisk isoleringsevne og faktisk isoleringsevne i en vegg som har stått uendret siden 1960-tallet. Videre må det presiseres at beregningene vil være noe unøyaktig, både på grunn av degenerering av isoleringsmaterialene, men også fordi overflateforholdene er forenklet i THERM. I tillegg må det nevnes at termograferingsbildene er tatt fra bakkenivå, noe som gir en mindre nøyaktig avlesing. Resultatene fra denne

utgjør det ingen forskjell i overflatetemperatur. Her må det presiseres at en innvendig isolering av ytterveggen ikke vil eliminere kuldebroen alene. Det ville i dette tilfellet vært nødvendig med en ytterligere reovering av innvendige gulv og tak for å oppnå tilfredsstillende kuldebroverdier.

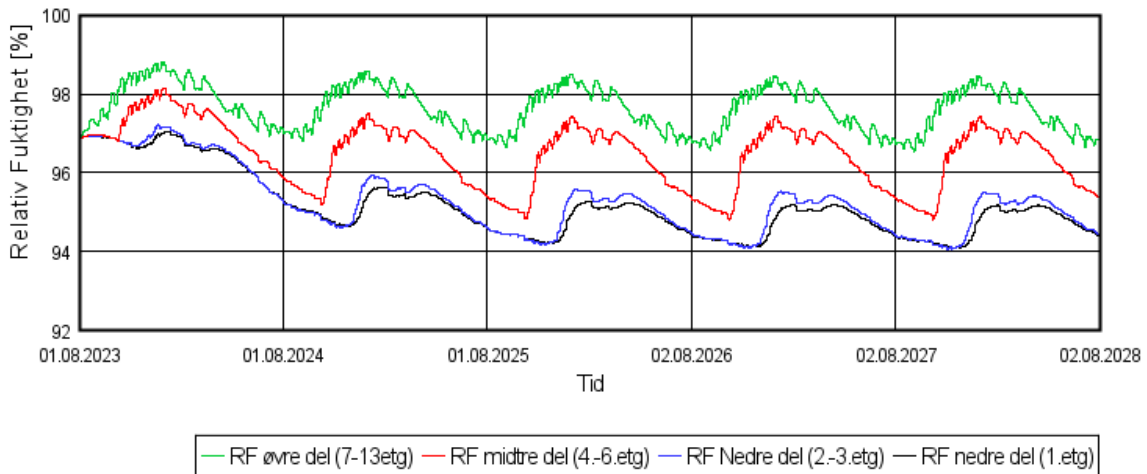
Figur 12: Relativ fuktighet i monitorpunkt i fasade mot vest

Ut fra simuleringsresultatene kan man se at den relative fuktigheten er veldig høy, og ligger mesteparten av tiden mellom 80 til 100% noe som gir gode forhold for muggvekst (Byggforsk, 701.401 Muggsopp i bygninger. Forekomst og konsekvenser for inneklimaet, 2005). Dermed kan man anta ut fra disse simuleringsresultatene at det er stor risiko for muggvekst, og man kan se på de øvre etasjene når den relative fuktigheten 100 prosent ved flere tilfeller i løpet av et år. Når den relative luftfuktigheten når 100 prosent kommer vann til å kondensere i dette sjiktet, og kan føre til skader på materialene i veggen. Brystningsveggen og søylene er antatt å inneholde organiske celluloseholdige materialer som stenderverk av tre og mineralull, noe som kombinert med den høye luftfuktigheten gir stor risiko for råte og muggskader i veggen

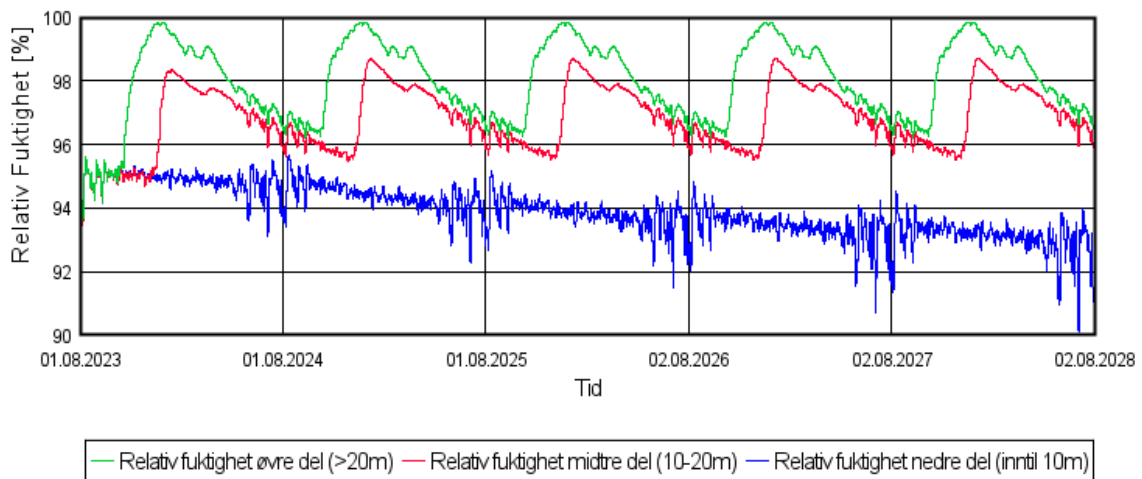
Figur 13: Relativ fuktighet i monitorpunkt i søyler mot sør

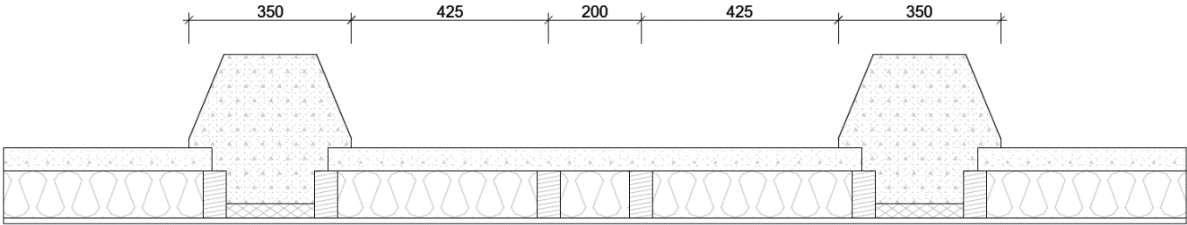
<p>Figur 14: ARCHICAD-modell av søyler og brystningsvegg</p>

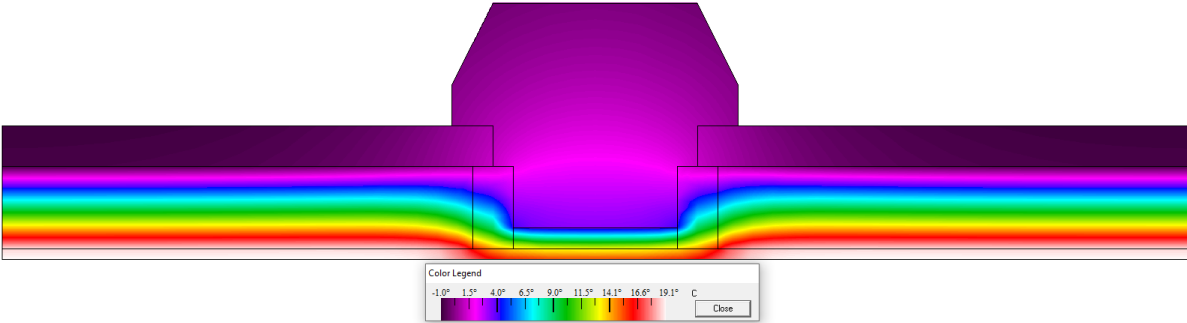
<p>Figur 15: THERM-modellering av søyler og brystningsvegg</p>	
<p>Konstruksjonens oppbygging:</p> <p>Brystningsveggen mellom søylene på byggenes langsider er bygget opp på følgende måte:</p> <ol style="list-style-type: none">1. 50 mm armert prefabrikkert betongplate mot fri luft.2. 100 mm mineralull av stein, med 48x98 mm stendere fordelt som på figur.3. 30 mm kork limt på innsiden av betongsøyler, se figur.4. Diffusjonstett forhudningspapp5. 12.5 mm gipsplater <p>Om detaljen: Detaljen er modellert på nytt i ARCHICAD 26, etter informasjon fra <i>Snitt brystningsvegg</i> i informasjonsbiblioteket.</p>

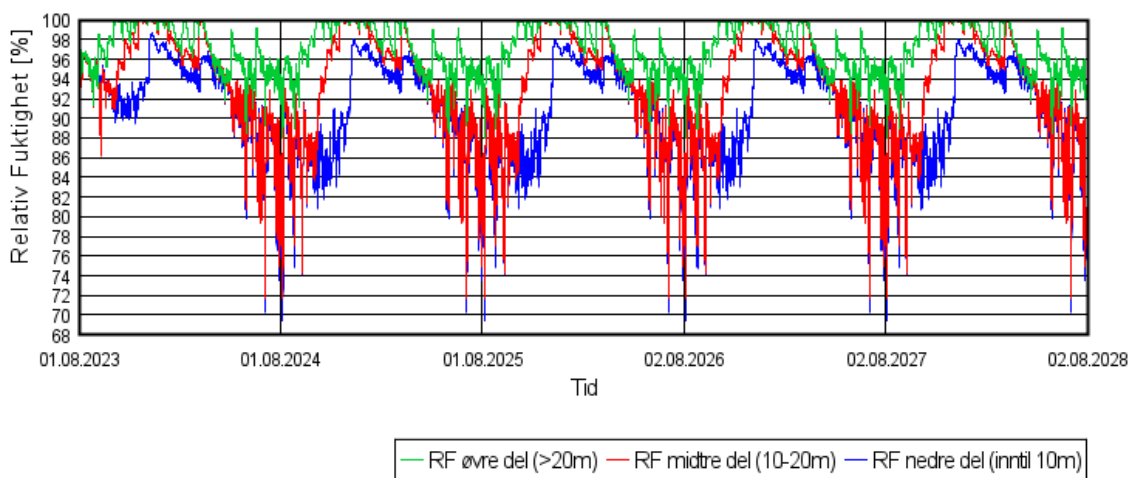
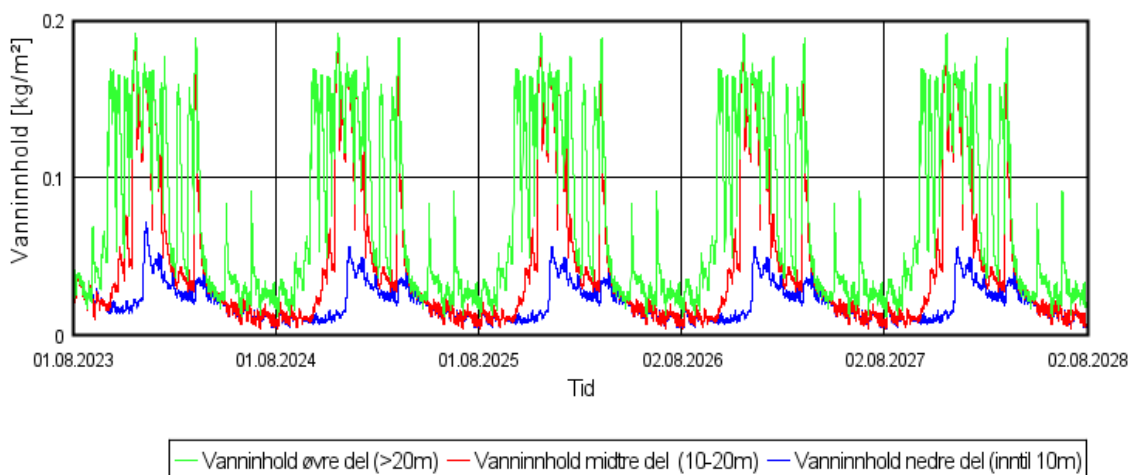
Figur 16: Relativ fuktighet og vanninnhold for brystningsvegg mot sør

Analyse av materialene, sammen med simuleringer, viser tydelig degenerering av isolasjonsevne i dette snittet. Simulering i THERM viser forventet overflatetemperatur, og dette sammenlignet med overflatetemperatur fra termografi, tyder på en vesentlig svekkelse i isoleringsevne over tid. Simulering i WUFI viser også svært høye RF-nivå mellom isolasjon og prefabrikkert betongplate. Generelt er det i dette snittet etter denne analysen nødvendig med en renovering. Snittet har egenskaper som befinner seg langt under dagens TEK17-krav, og energibehovet økes, samtidig om inn klima forverres. Ut ifra innhentet informasjon, tyder det på at materialene ikke er byttet ut siden oppføring. Simuleringene viser at risikoen for fukt er størst i de sørlige fasadene, dette antas å være grunnet større klimapåkjenning. Det er også

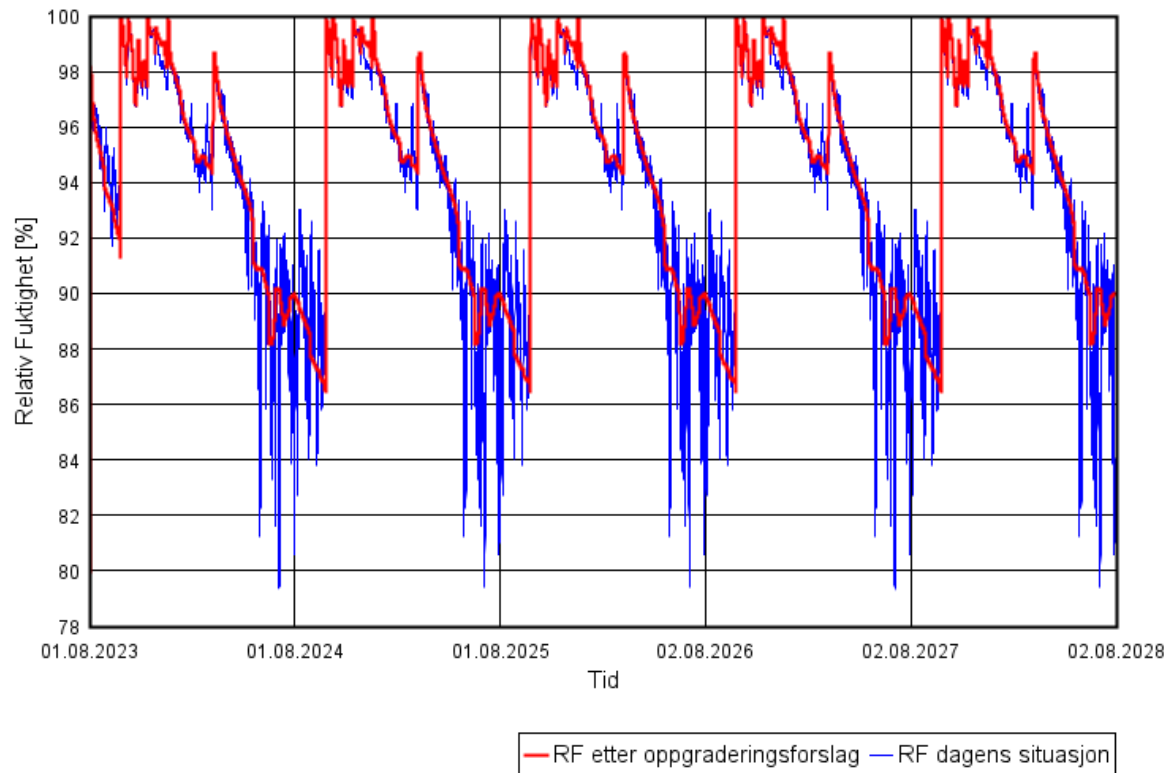
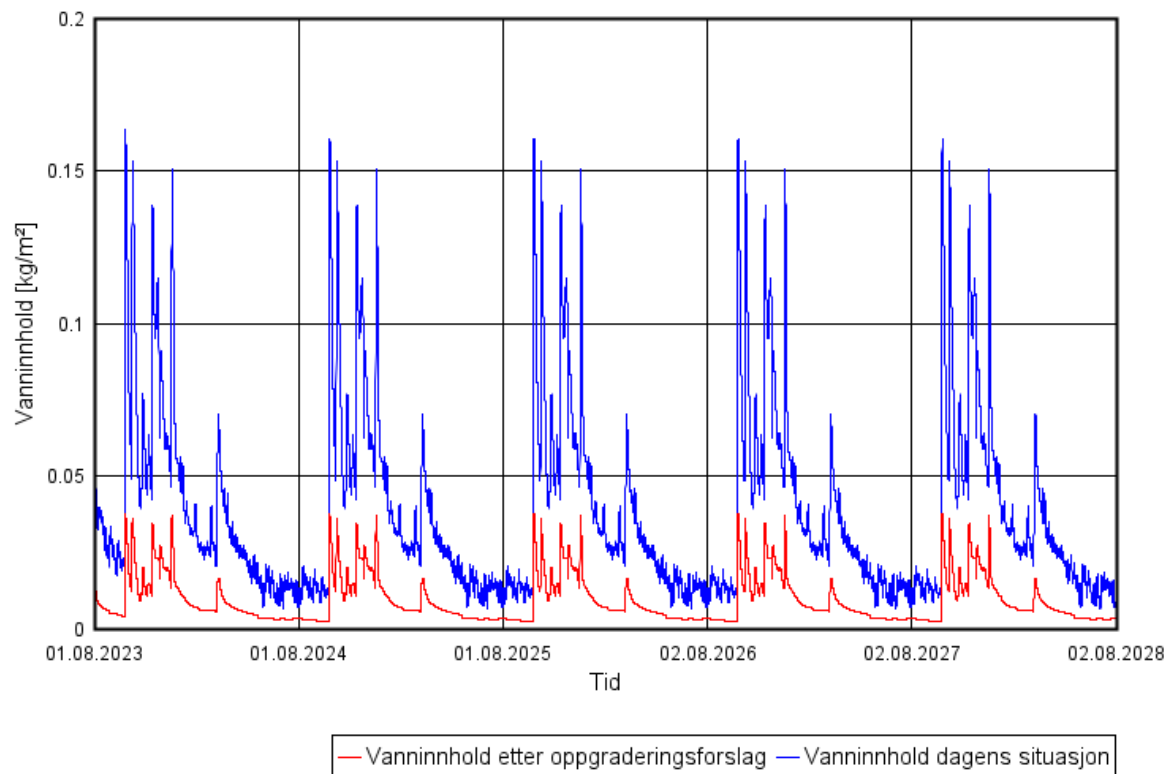
Figur 19: Relativ fuktighet og vanninnhold i brystningsvegg øvre del, mot nord

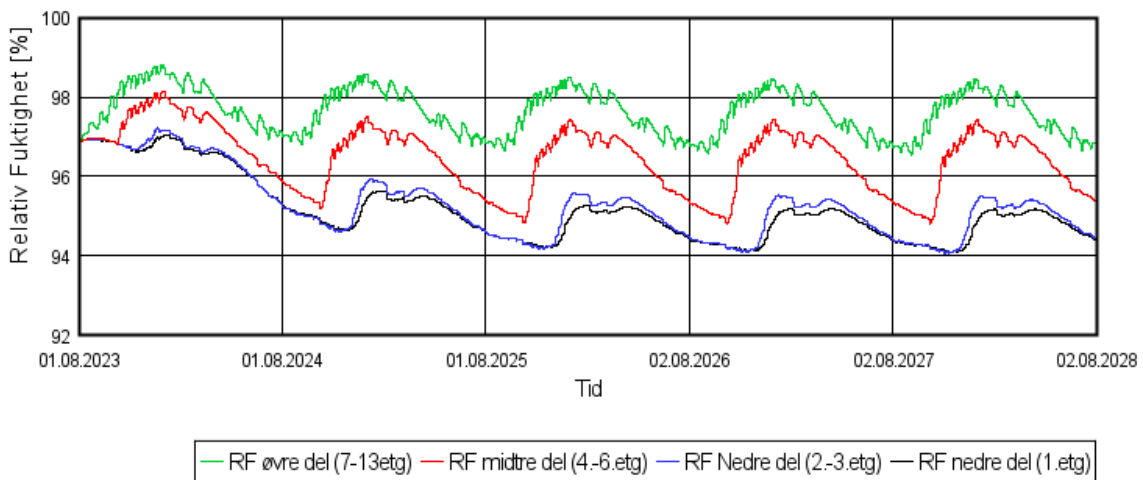
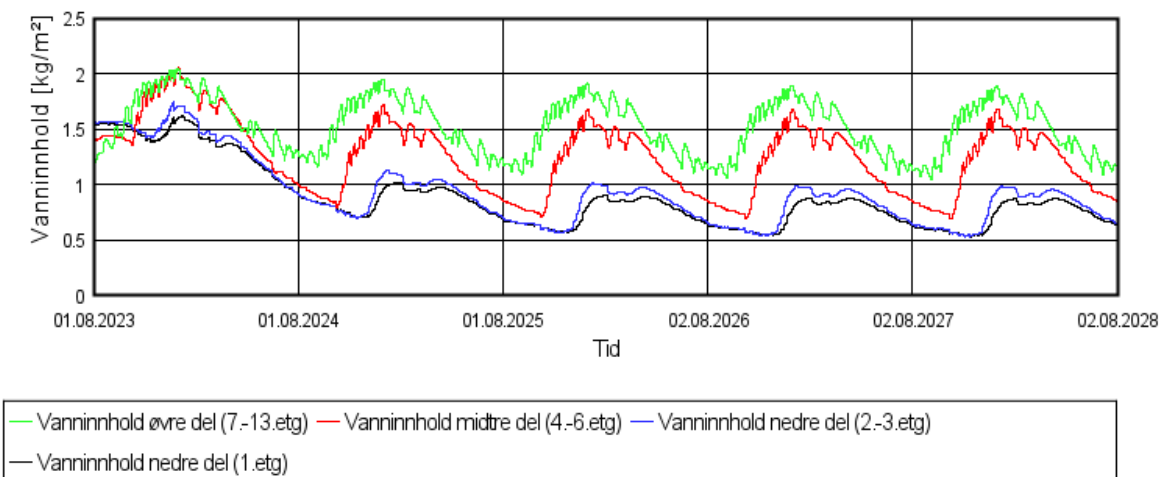
Figur 22: Relativ fuktighet og vanninnhold i gavlvegg mot vest

Analysen av gavlveggene viser at det er nødvendig med renovering. Ved sammenligning av resultater fra simuleringer i THERM og WUFI, sammen med termografering, er det tydelig tegn av degenerering av isoleringsevne, og generelt preg av høy alder. Veggens ytterste lag, de prefabrikkerte betongplatene har varierende tykkelse med henholdsvis:

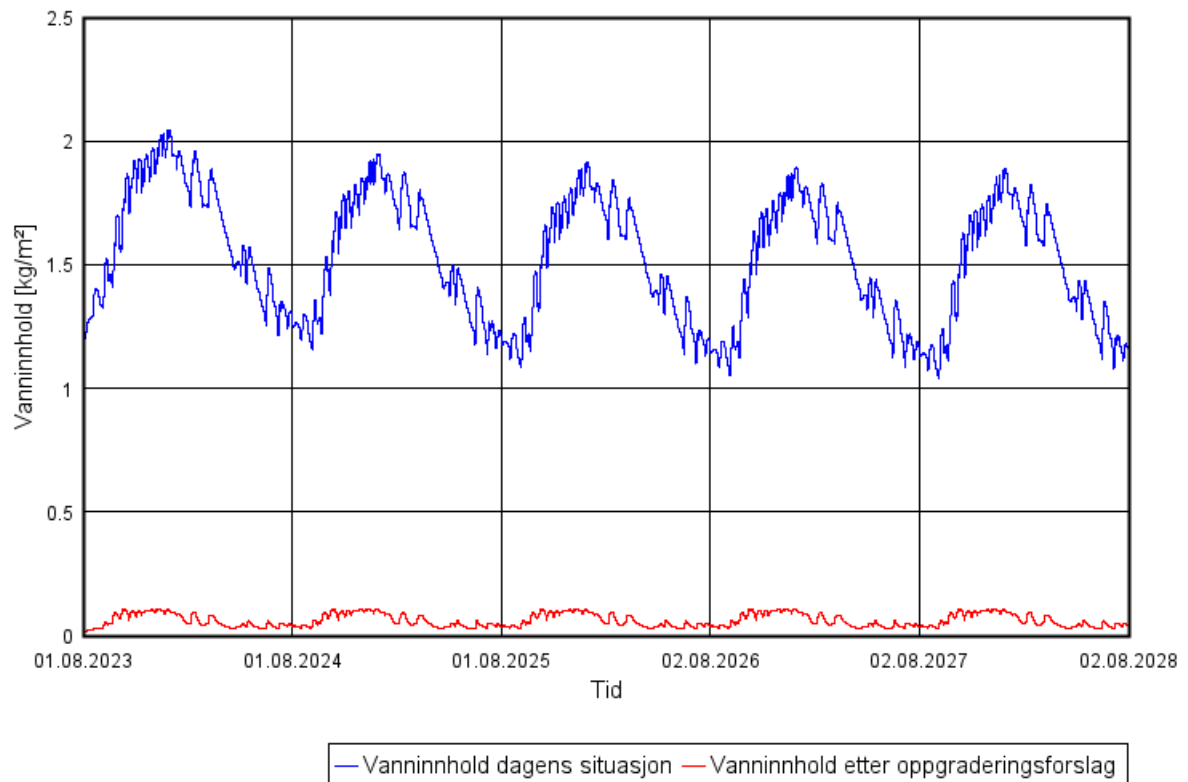
Figur 25: Relativ fuktighet og vanninnhold i gavlvegg øvre del, mot vest
