Robusthet av eksisterende betongbruer

Masteroppgave i Bygg- og miljøteknikk

Juni 2023

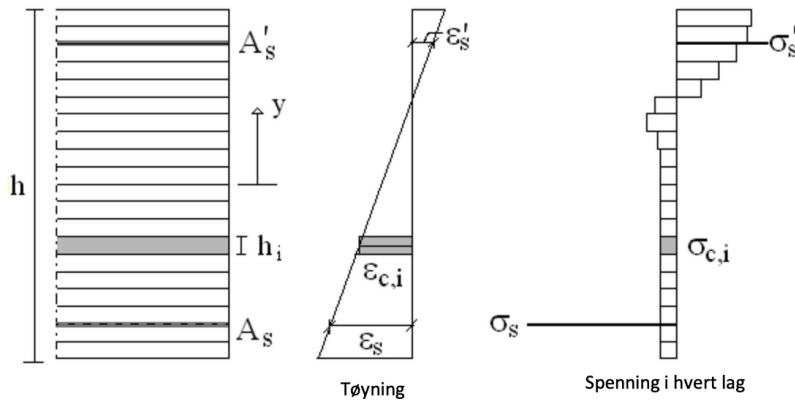
Figur 1: Lamellemetoden [5]

Figur 1 illustrerer beregningsmetoden.

Betongens strekkfasthet neglisjeres i alle beregninger i bruddgrensetilstanden som bestemt av EK2, 6.1(2), punkt 3. Som vist i figuren over, antas tøyingsfordelingen å være lineær der antagelsen videre forenkles til konstant i hver lamell. I beregningene er det brukt tilstrekkelig antall lameller (10^5) slik at forenklingen blir neglisjerbar. Spenningen for trykkpåkjent betong regnes i henhold til EK2, 3.1.7(1):

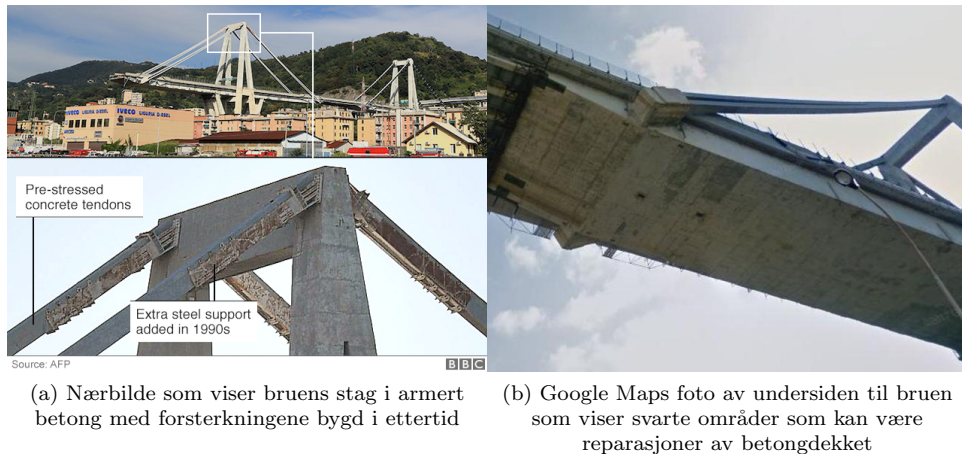
Figur 7: Nærbilder av Morandi bru [29]

Den 1180 m lange bruens spenn på opptil 210 meter ble fullført i 1967. Bruen lignet mye på Brooklyn Bridge, og det sies at ingeniøren hentet inspirasjon fra General Rafael Urdaneta Bridge i Venezuela [30]. Men i motsetning til Brooklyn Bridge som hadde flere dusin stag per tårn hadde Morandi bru bare fire, to på hver side. I tillegg var disse stagen av spennarmert betong i stedet for vevd stål som vanligvis brukes. Det er en løsning som har blitt stuset på av de fleste eksperter blant annet på grunn av det kritiske faktum at det ikke var noen måte å inspisere tilstanden til armeringen i stagen. I følge [31] mente italienske eksperter at det var korrosjon i nettopp stagen som førte til den tragiske ulykken. Det spekuleres at kapasiteten var redusert så mye som 20 %.

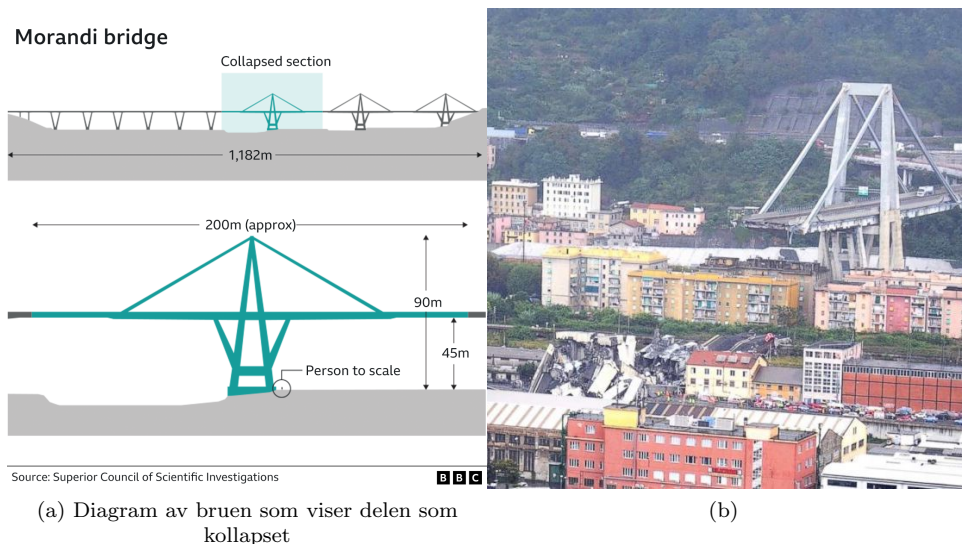
Figur 8: Diagram og perspektivbilde av bruens [29]

Med tanke på robusthet var bruene en katastrofe. Fordi det er brukt så få stag til å holde oppe brudekket, er det i praksis en fritt opplagt bjelke mellom der stagen fra tilstøtende tårn er festet i brudekket. Et brudd her førte til at hele brudekket umiddelbart kollapset, nesten uten varselstegn. Fritt-opplagt bjelkeløsninger kan være robuste konstruksjoner, men det forutsetter gode ordninger for å håndtere skjærbrudd ved opplagene. Åpenbart var ikke dette tilfellet for Morandi-bruen. I videoer som er tatt av selve kollapsen, ser det ut som om det er det ene staget som går til brudd først, før resten av konstruksjonen kollapse som en følge av overbelastning på grunn av omfordelingen av last. Med så få stag er det åpenbart at det ikke finnes noen alternative lastveier eller ekstra sikkerhet i konstruksjonen. For både hengebruer og kabelstagbruer er symmetri i belastning kritisk for bæreevnen. Desto flere stag en bru har, desto mer robust er den i forhold til ujevnheter i belastning. Da denne brua bare hadde ett par stag på hver side var den svært utsatt for brudd på grunn av skjevfordelt lastvirkning, som var nøyaktig det som førte til kollaps.

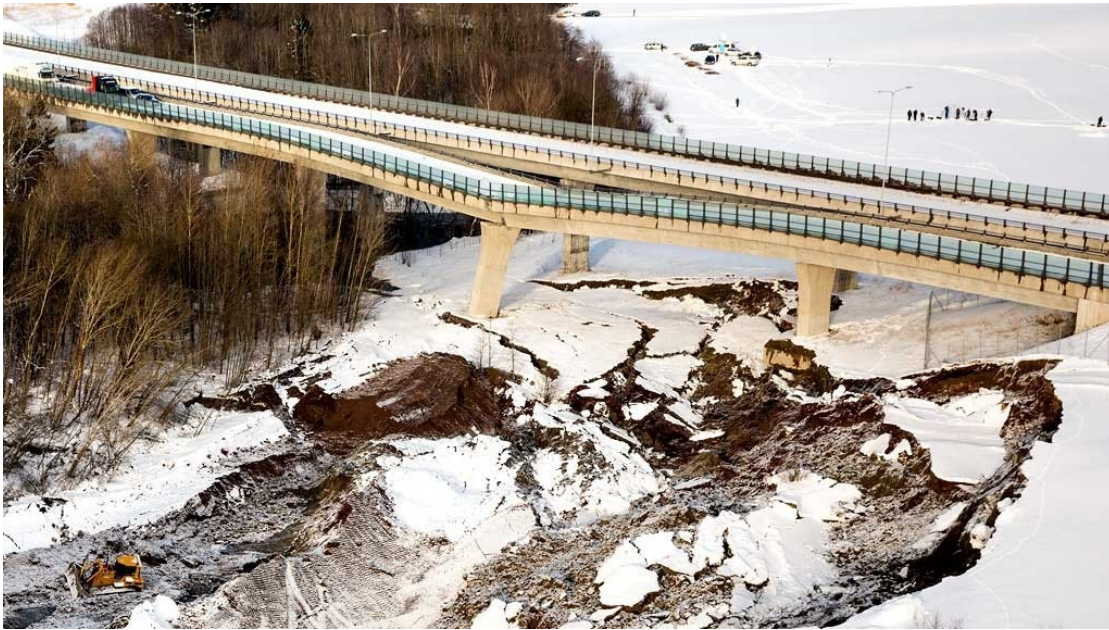
Figur 11: Perspektivbilde av Skjeggestadbrua etter "kollaps" [37]

Det var et kvikkleireskred utløst lenger opp i elveløpet som overbelastet den ene søylen til brua [36]. Som vist i bildet under, var det søylen i akse 5 som gikk til brudd og bare ble holdt oppe av friksjonen mellom betong og betong. Men hele bruene kollapset ikke av den grunn. På grunn av god prosjektering og mulighet for omfordeling av laster ble bruene stående og ingen ble skadet som følge av ulykken.

Minimumsarmeringen sikrer at brutverrsnittet kan bære strekkrefter der det egentlig er dimensjonert for trykk. Dette sikrer en robust løsning som er i stand til å tåle endringer i lastsituasjon, som var tilfellet for Skjeggestadbrua. Desverre sto ikke brua til å redde etter den voldsomme nedbøyningen, men ingen liv gikk tapt og brua tjente dermed sin hensikt med å beskytte brukerne.
