Livssyklus kostnader for bade- og svømmeanlegg

Hva gjør det problematisk å gjennomføre ordinære LCC-analyser for bade- og svømmeanlegg?

Masteroppgave i Eiendomsutvikling og -forvaltning

Juni 2022

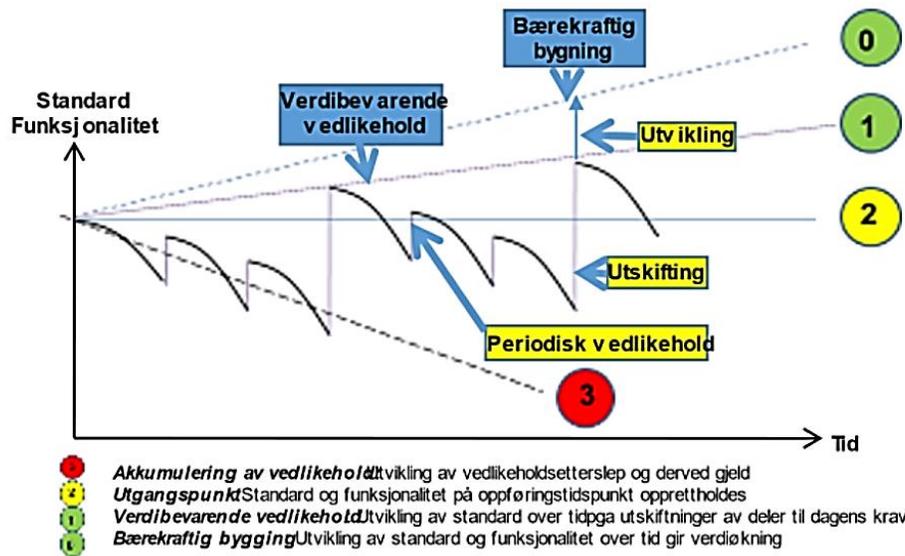
Multiconsult, SINTEF byggforsk og NTNU (2010) illustrerer funksjonaliteten til bygget gjennom levetiden ved bruk av ulike tilnærminger til vedlikehold. Virkemidlene for å øke verdien blir illustrert som periodisk vedlikehold, utskifting og utvikling. Verst ut kommer tilnærminger som utelukkende baserer seg på periodisk vedlikehold. Denne strategien akkumulerer vedlikeholdsetterslepet og skaper gjeld for eiendommen. De 2 godkjente strategiene som er markert i grønt er verdibevarende vedlikehold og bærekraftig utvikling. Disse tilnærmingene har i større grad fokus på å utvikle byggene slik at de møter dagens og fremtidens behov.

Figur 3: Ulike vedlikeholdsstrategier sin påvirkning på standard/funksjonalitet. Nyere og upublisert versjon av Multiconsult; SINTEF byggforsk; NTNU; (2010)

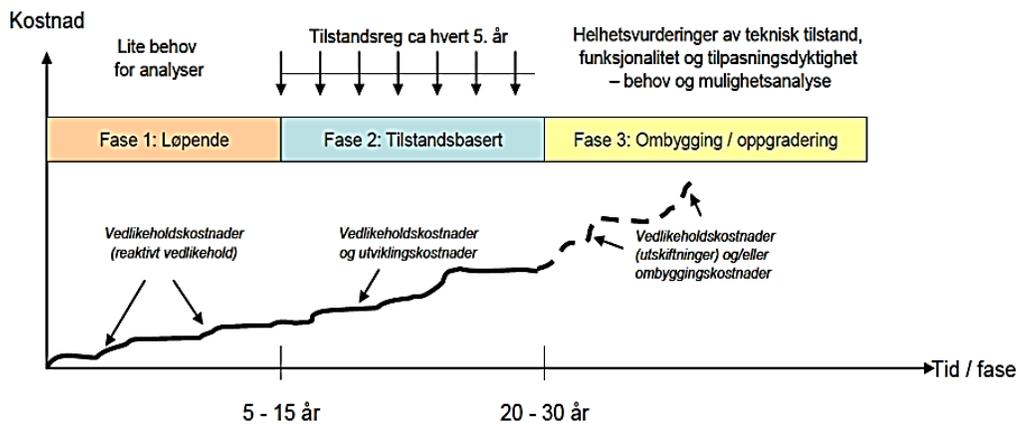
Vedlikeholdsbehovet vil endre seg over byggets levetid, og dette kan deles opp i 3 hovedfaser (Multiconsult og Pricewaterhousecoopers (2008), gjengitt i (Valen, et al. (2011)). Figur 4 gir uttrykk for at relativt nye bygg har mindre vedlikeholdskostnader enn bygg i senere faser. Først i fase 2 blir det aktuelt med utviklingskostnader, og behovet for tilstandsvurderinger øker. I fase 3 er det et større behov for ombygging eller oppgraderinger.

Figur 4: Ulike vedlikeholdsbehov over byggets levetid (Bjørberg, 2008) Appendiks 1 s. 33.

Begge de analyserte badene er i fase 2 av Bjørberg (2008) sin modell for vedlikeholdsbehov gjennom levetiden. Det betyr at de trolig har behov for tilstandsbasert vedlikehold og utvikling. Det kan tenkes at Bad 1 er bedre rustet til fremtiden på grunn av sin systematiske tilnærming til vedlikehold. Dette kan trekkes opp mot Multiconsult, et al. (2010) sin modell for ulike tilnærminger til vedlikehold. Hvis bad 2 heller mot tilnærming 2-3 vil vedlikeholdsetterslepet øke, noe som reduserer funksjonaliteten til anlegget. Redusert funksjonalitet vil kunne føre til at badet må stenge. Det skal legges til at badet vil gjennomføre en utvikling av anlegget i 2022 som vil gi et løft av funksjonaliteten.

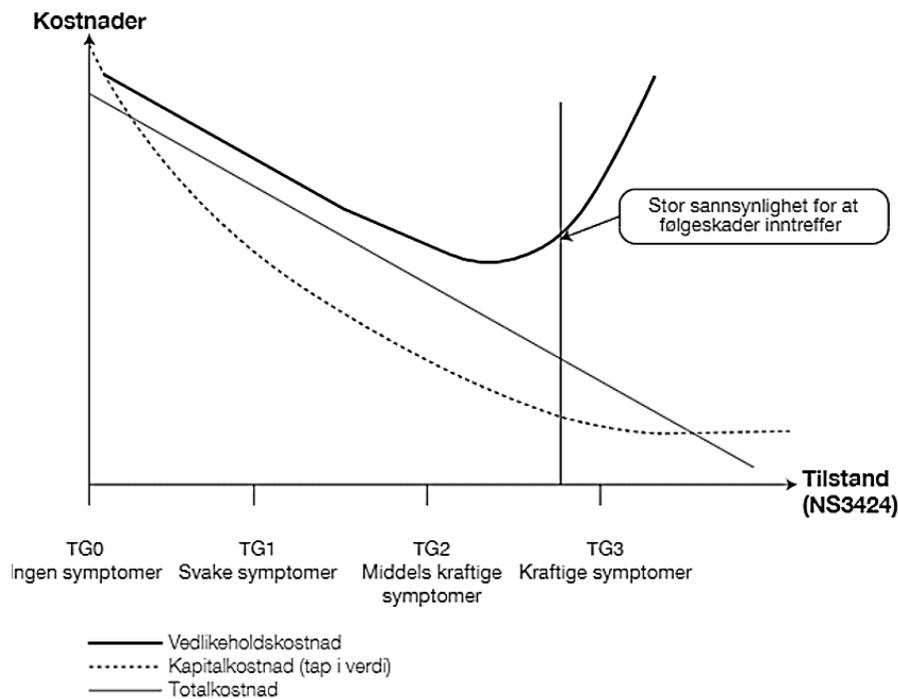
Figur 5 viser sammenhengen mellom vedlikeholdskostnader og byggets verdi, sett i sammenheng med ulike tilstandsgrader (TG) (Valen, et al., 2011). Vi ser at desto høyere tilstandsgraden er desto lavere har vedlikeholdskostnadene vært, noe som også korrelerer med et verditap. Denne sammenhengen gjelder helt til det skjer et knekkpunkt i grafen rundt (TG=1,8-2,5). Her vil det lave nivået av vedlikeholdskostnader føre til følgeskader som gir store negative økonomiske konsekvenser. Dette kan trekkes opp mot strategien «akuttmodellen». Her gjøres det lite preventivt vedlikehold, som fører til at tilstandsgradene på bygningskomponentene er høye før de vedlikeholdes. Da er risikoen for følgeskader og forhøyede kostnader store.

Figur 5: Vedlikeholdskostnader ved ulike tilstandsgrader (Valen, et al., 2011)

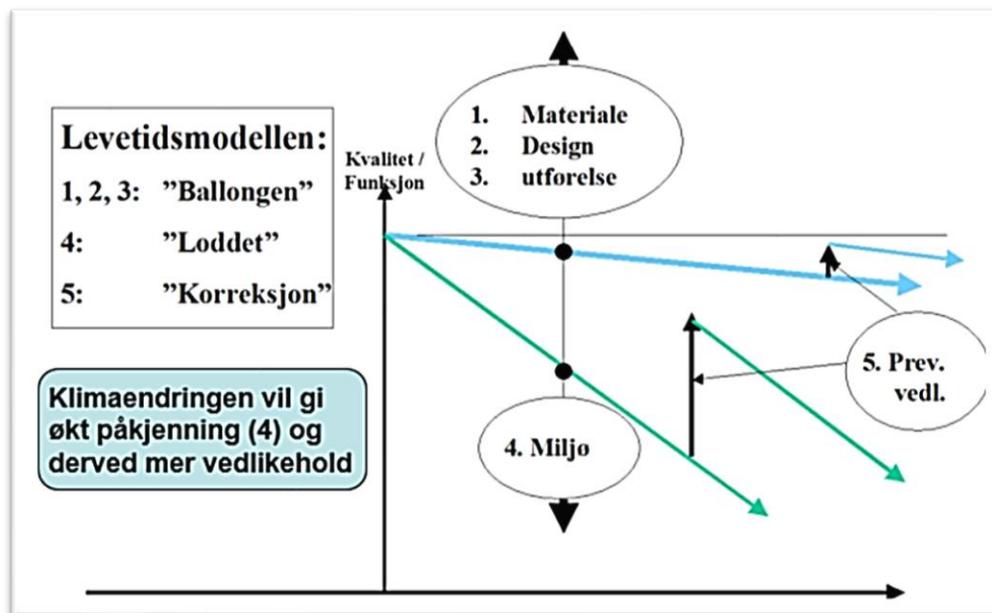
Bjørberg (2021) illustrerer faktorer som påvirker kvalitet/funksjon for bygninger gjennom levetiden. I byggeprosessen er det sentralt å ta hensiktsmessige valg innenfor material og design, og deretter ha en utførelse som samsvarer med planen. Disse faktorene er omtalt som «ballongen». Jo mer luft som fylles fra start, desto bedre holder ballongen seg flyvende gjennom levetiden. Videre vil kvaliteten bli negativt påvirket av miljøet rundt. Virkemiddelet anlegget har for å øke kvaliteten i driftsfasen er preventivt vedlikehold, også omtalt som «korreksjon».

Figur 6: Levetidsmodellen (Bjørberg, 2021)

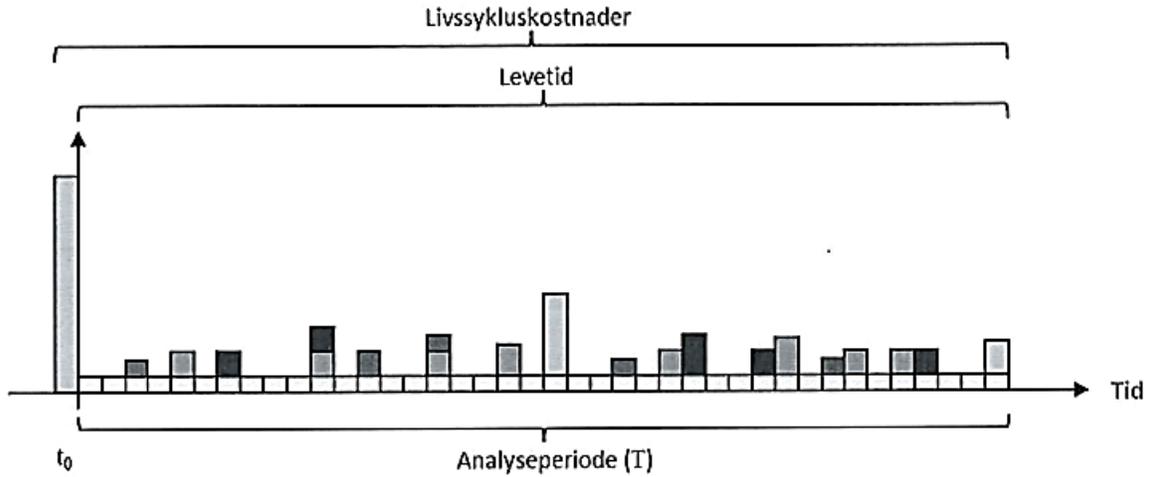
Livssyklus kostnadene til et bygg beregnes for en gitt analyseperiode (T). Basisåret (t_0) er tidspunktet de årlige kostnadene blir diskontert til. Modellen ser følgende ut:

Figur 7: Modell for livssyklus kostnader (Standard Norge, 2013)

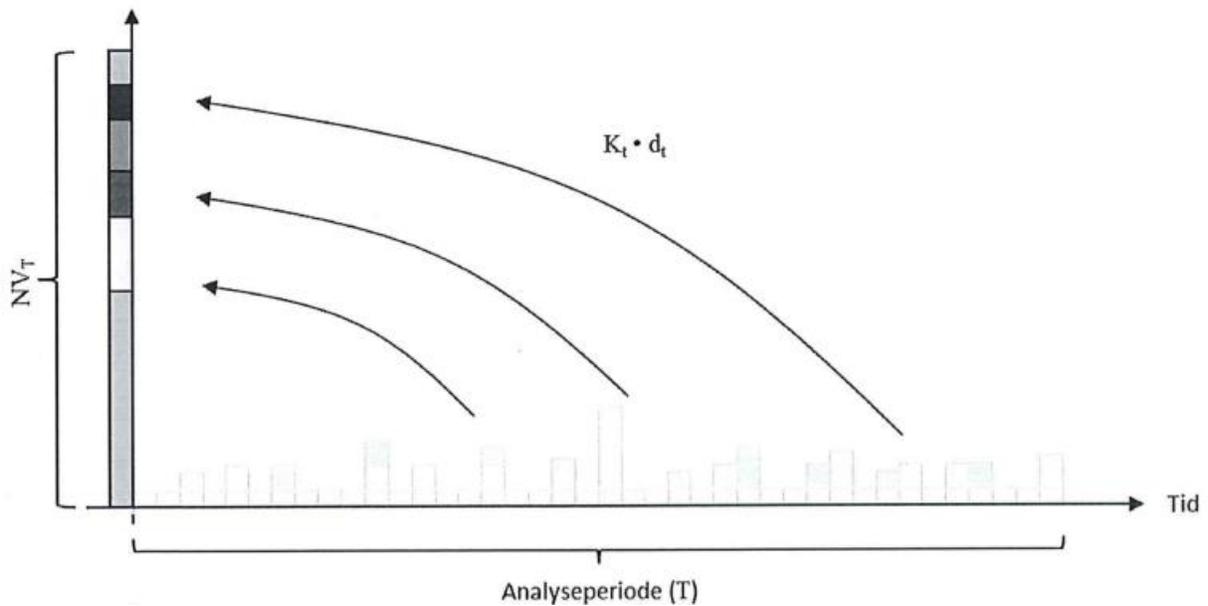
Nåverdiene summeres opp til en felles nåverdi for analyseperioden (NVT).

Figur 8: Neddiskonterte livssyklus kostnader (Standard Norge, 2013)

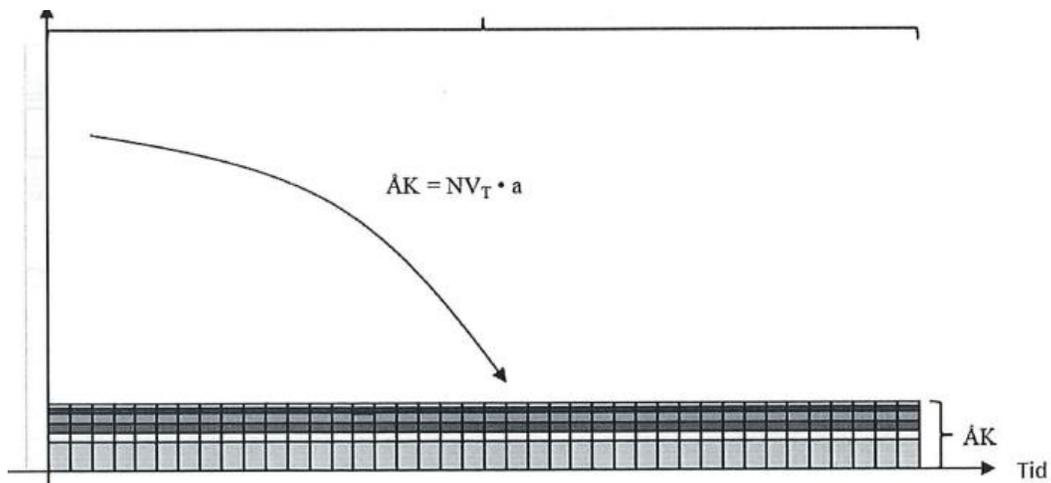
Figur 9: Fordeling av årskostnad over byggets levetid (Standard Norge, 2013)

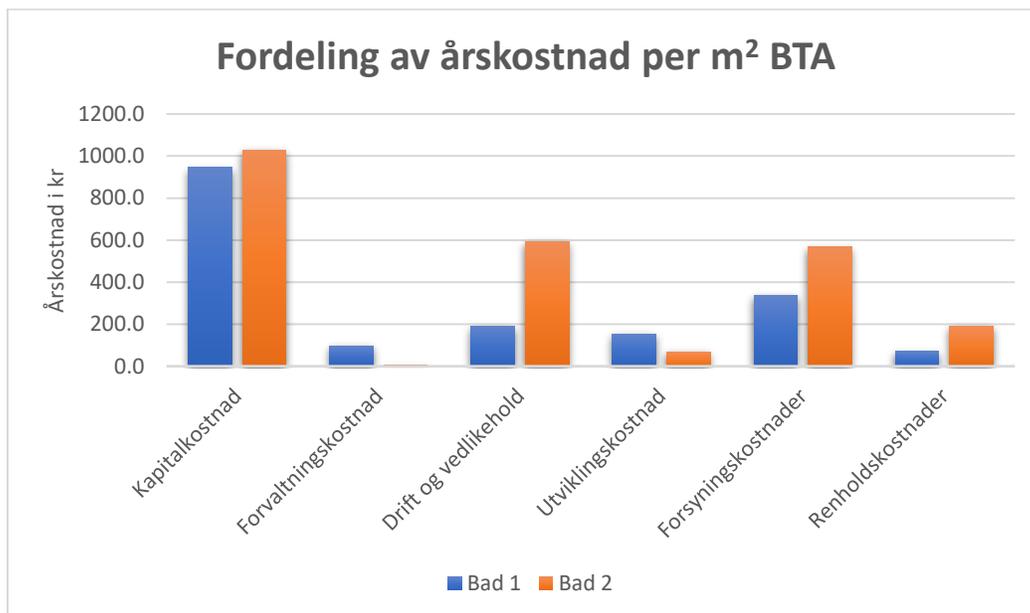
Figur 11 illustrerer forskjellene i årskostnad per m² BTA fordelt på kapitalkostnad, forvaltningskostnad, drift og vedlikehold, utviklingskostnad, forsyningskostnad og renholdskostnad. Resultatene påviser spesielt store avvik i FDVU-kostnadene. Bad 2 har ca. 212% høyere kostnader per m² BTA for drift og vedlikehold, og 163% høyere for renhold. Forsyningskostnadene ligger på rundt 68% høyere enn bad 1, mens Bad 1 har høyere utviklingskostnad enn bad 2, med rundt 124%.

Figur 11: Fordeling av årskostnad i kr per m² BTA for bad 1, 2 og 3

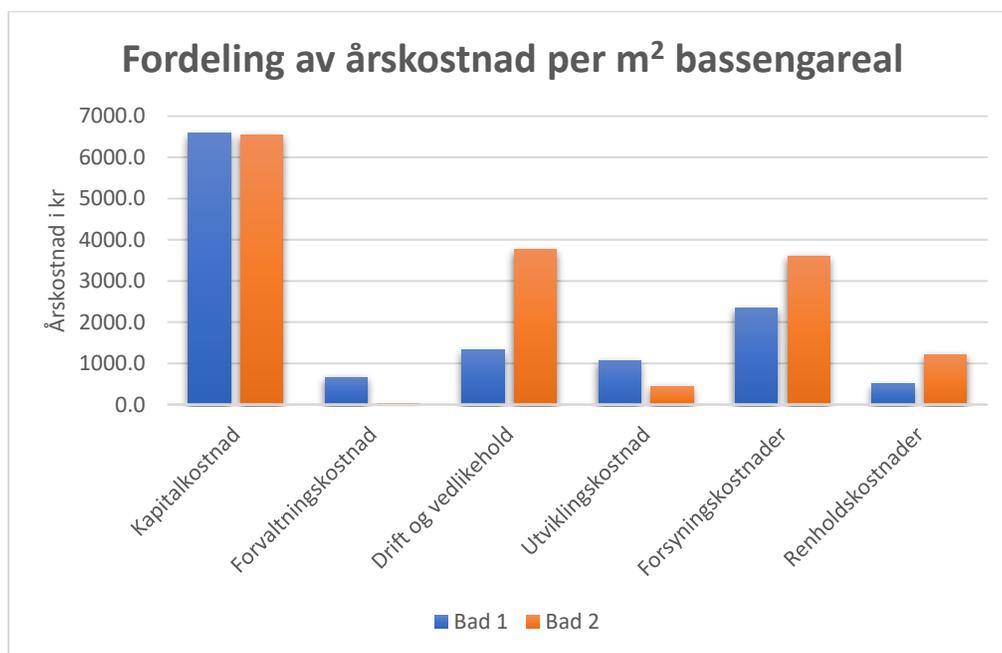
Diagrammet under viser forskjellen i årskostnad per m² bassengflate fordelt på de 6 mest sentrale postene i livssyklus kostnadsanalysen. Bassenget er en sentral komponent i et badeanlegg, og inkluderes derfor som et referanseobjekt i sammenlikningen. Med en bassengandel på 14.4% og 15.7% for bad 1 og 2, gir analysen et relativt likt resultat som figur 11.

Figur 12: Årskostnader i kr per m² bassengflate for bad 1, 2 og 3.

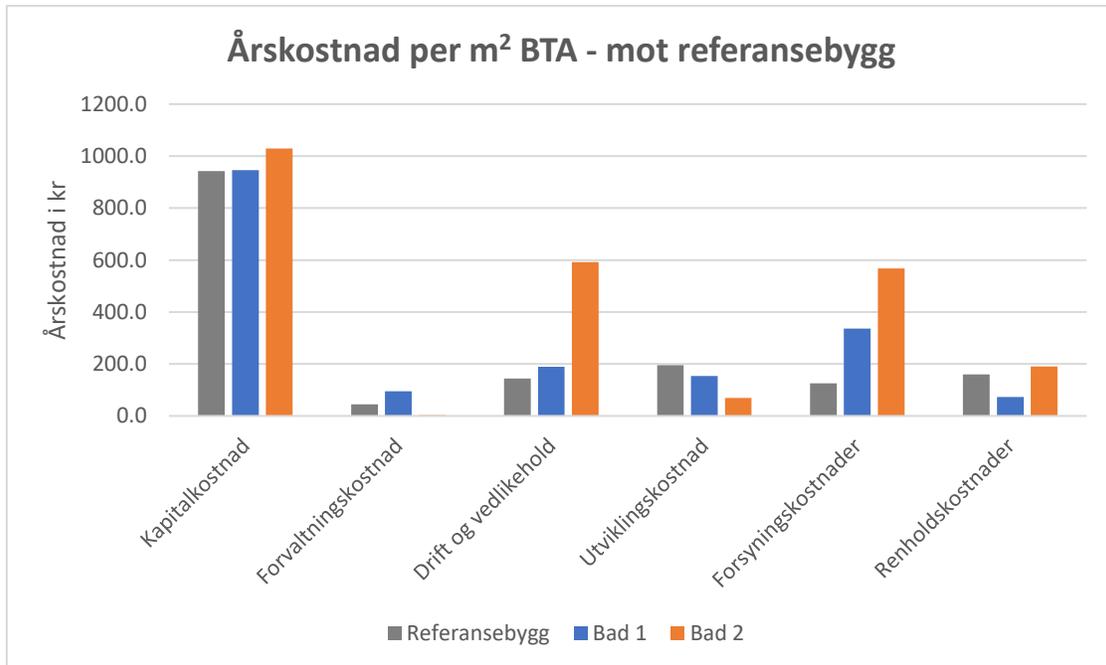
Figur 13 illustrerer forskjellene i årskostnadene for referansebygget, bad 1 og bad 2. Den største forskjellen mellom badene og referansebygget finnes ved drift og vedlikehold, og forsyningskostnadene.

Figur 13: LCC-verdier i kr for referansebygget, bad 1 og bad 2.

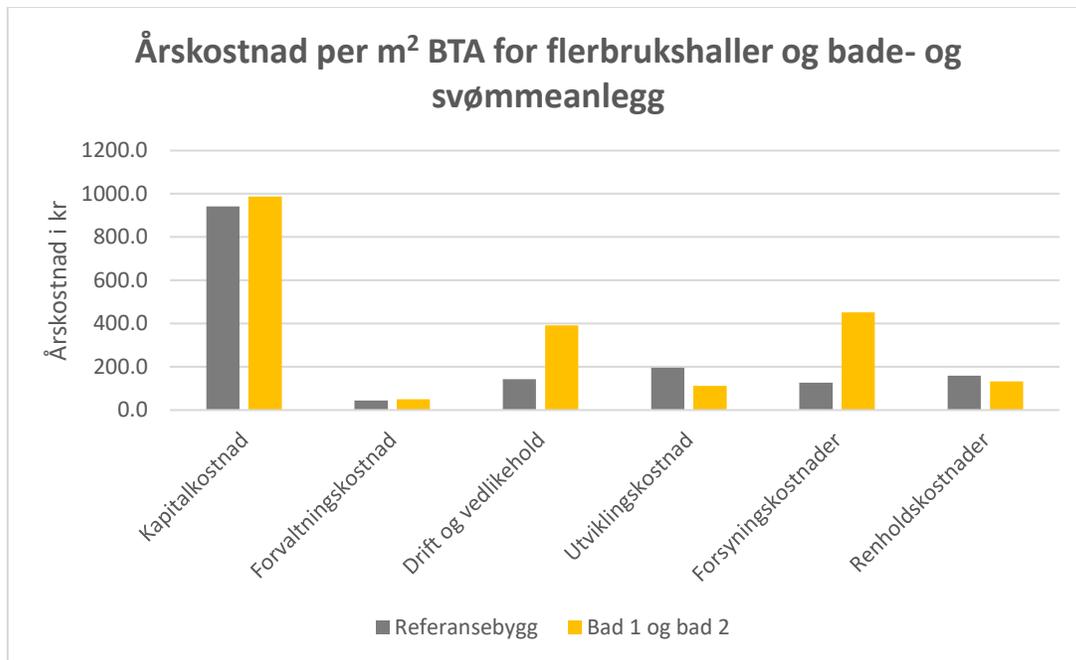
Figur 14 setter gjennomsnittet av årskostnadene til bad 1 og bad 2 opp mot referansebygget. Dette gjøres for å få et enklere sammenlikningsgrunnlag. Resultatene viser at differansen er klart størst for drift og vedlikehold, og forsyningskostnader. Her har bade- og svømmeanlegg en kostnad som er 172% og 258% høyere enn referansebygget.

Figur 14: LCC-verdier i kr for referansebygget og gjennomsnittet av bad 1 og bad 2.
