GIS-analyse av terrengendringer i kvikkleirefarlige områder

med eksempler fra Trøndelag

Masteroppgave i Tekniske geofag

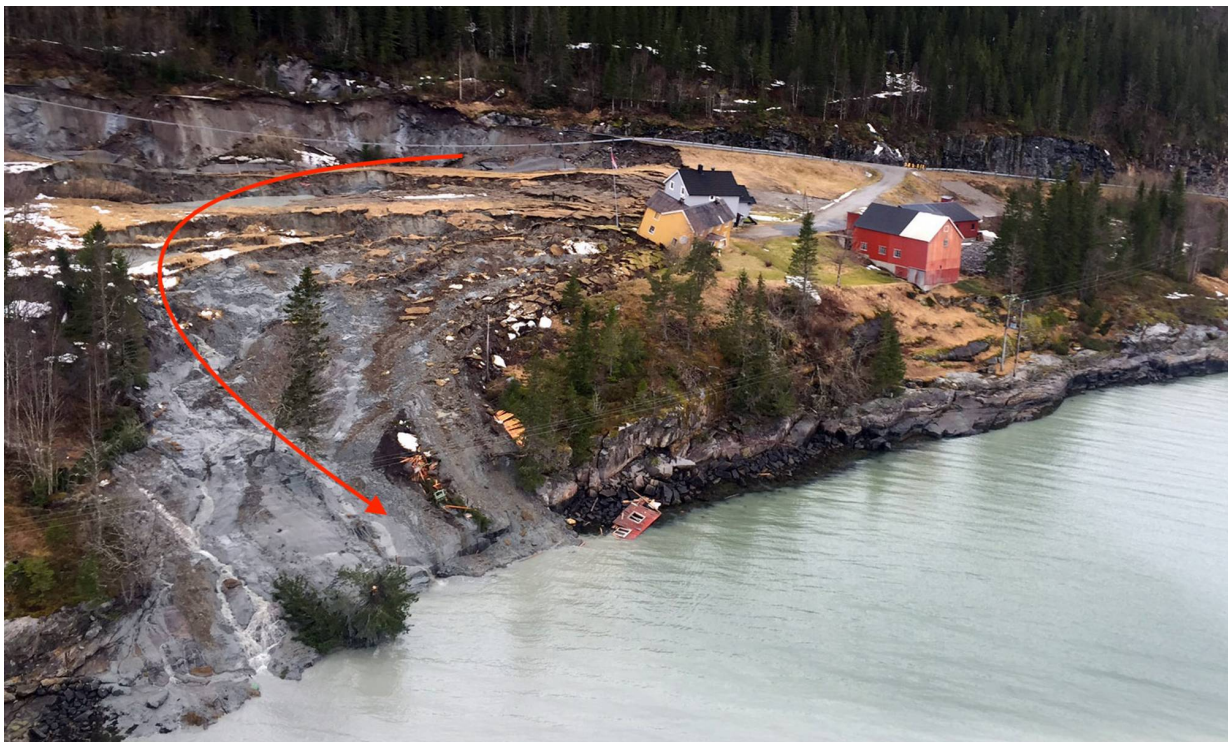
Figur 2.7: Skredet som gikk i Tosbotn i 2016 var et rotasjonsskred (Lorentsen 2016, foto: Ole-Christian Olsen).

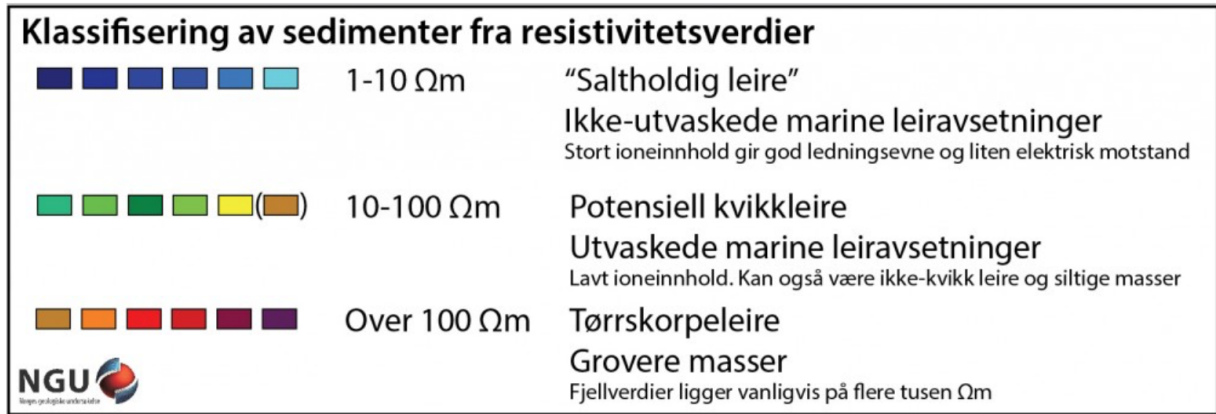
Figur 2.8: Resistivitetsverdier hos ulike sedimenter (NGU 2021a).

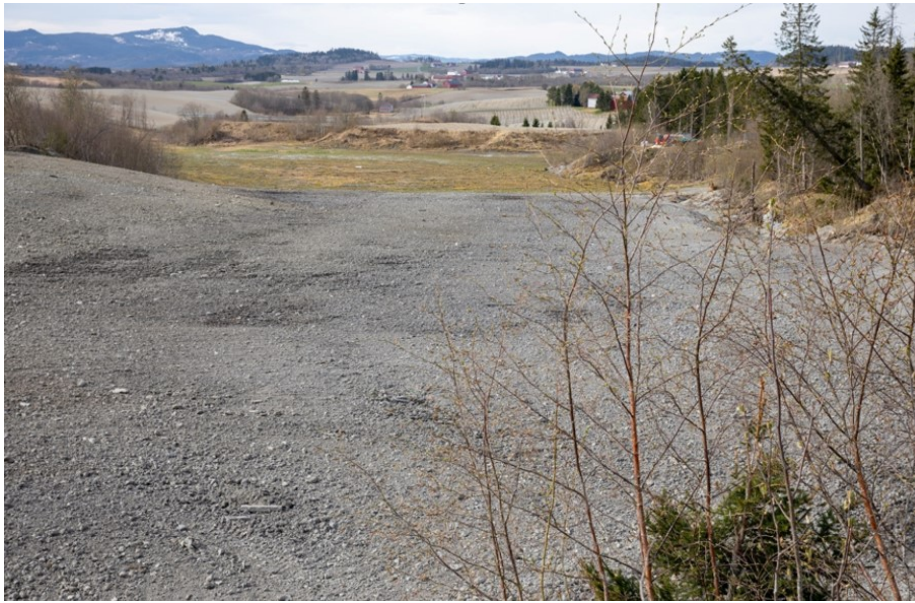
(a) Oversiktsbilde av skredgropen slik den så ut 10. mai 2023

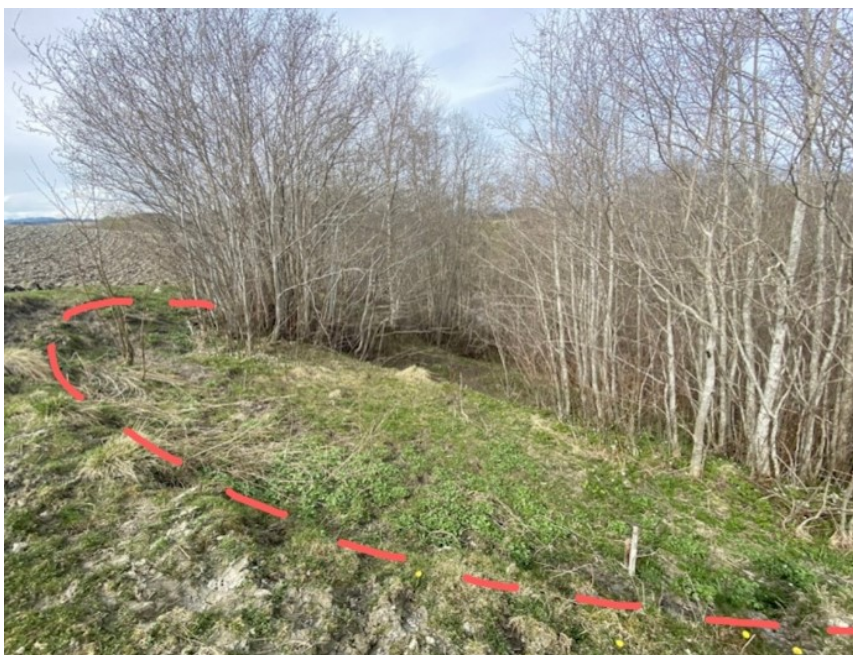
(a) Oversikt over utglidningsområdet der rød stiplelinje er brukt for å vise hvor utglidningen startet

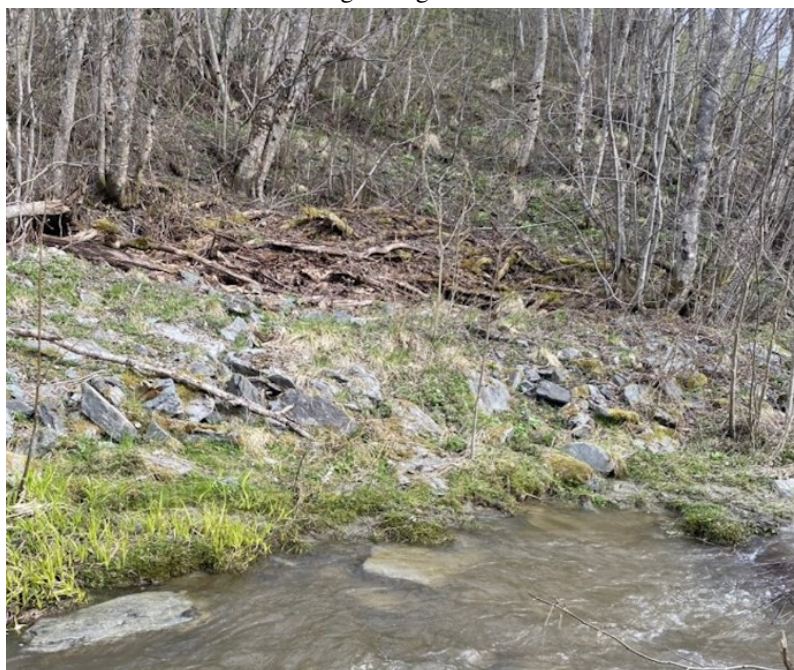
(b) Sprengstein brukt til erosjonssikring langs bekken

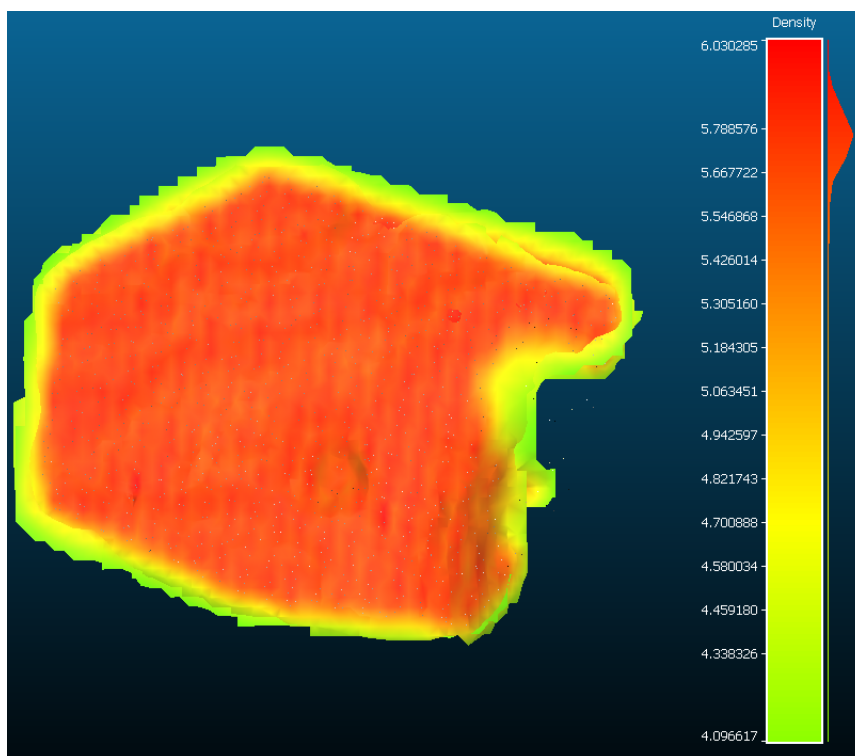
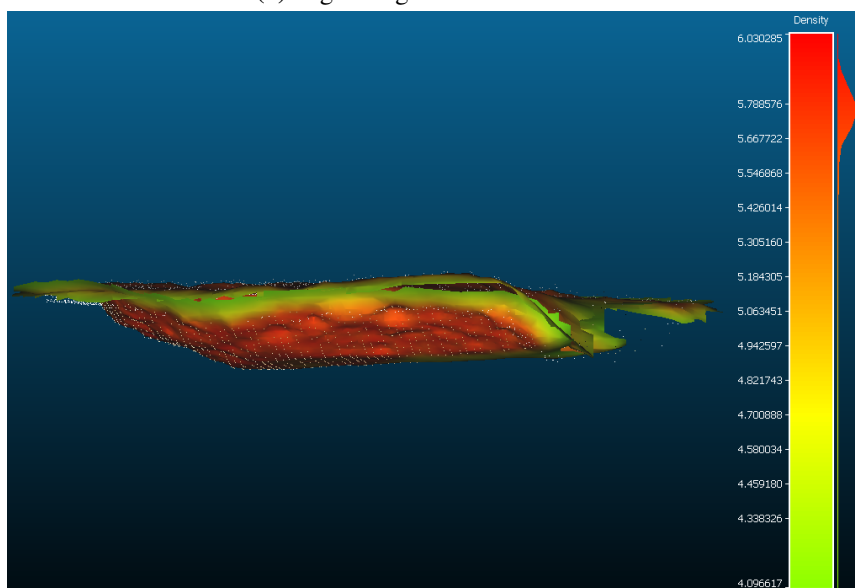
(a) Utglidningsvolum sett ovenfra

(b) Utglidningsvolum sett fra siden

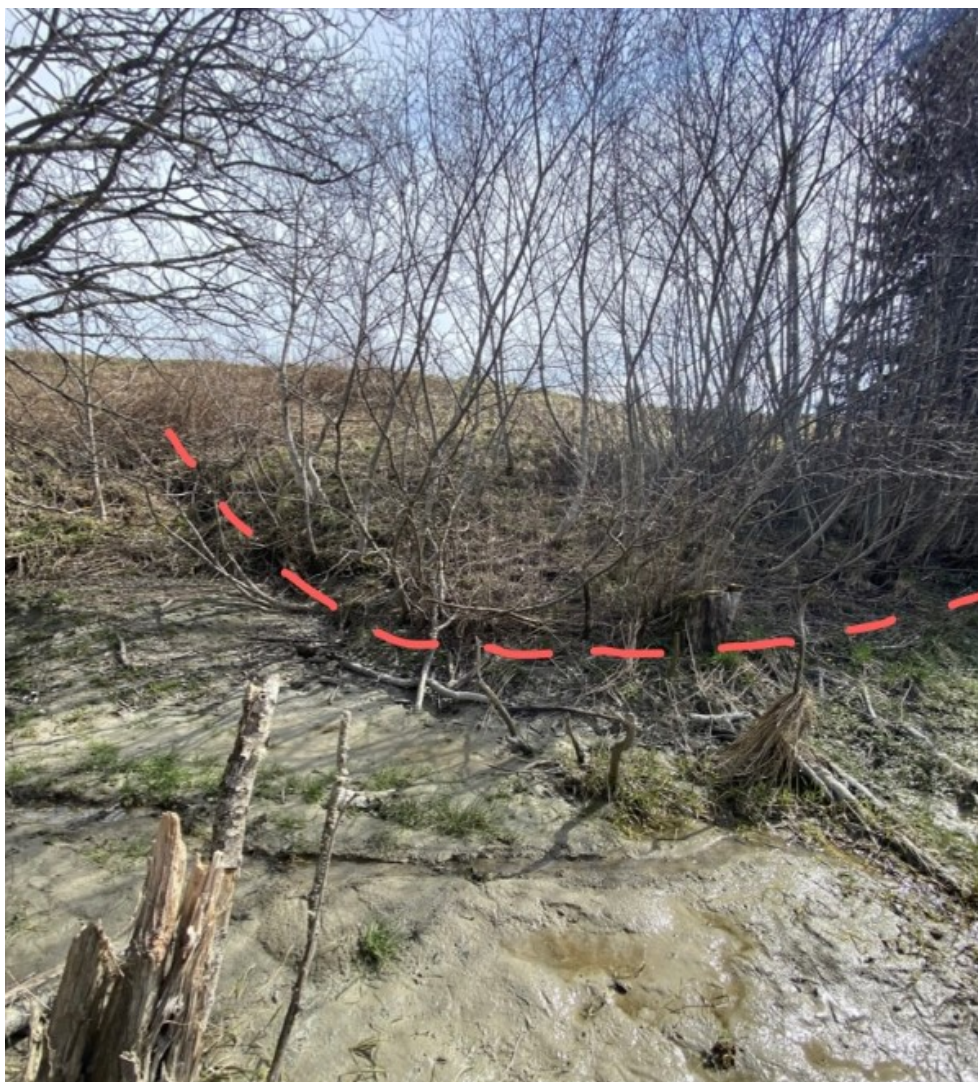
Figur 5.12: Feltobservasjoner fra lokalitet C: Sekundær utglidning som har oppstått i nedsynkningen som er lokalitet C.

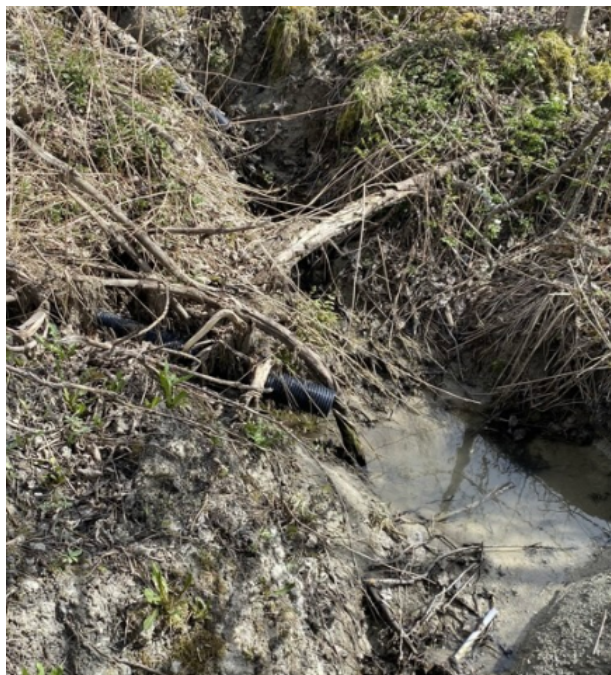
(a) Erosjon fra dreneringsrør som er lagt i forbindelse med jordbruk, like ved nedsynkningen.

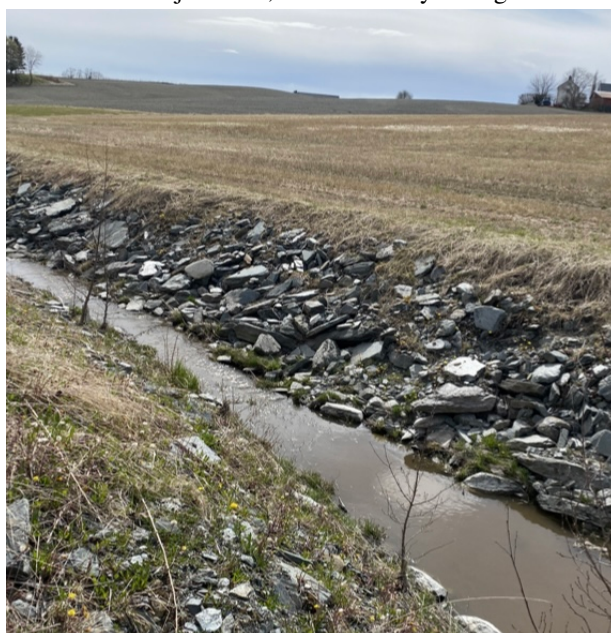
(b) Sprengstein brukt som erosjonssikring langs bekken ved utglidningsområdet

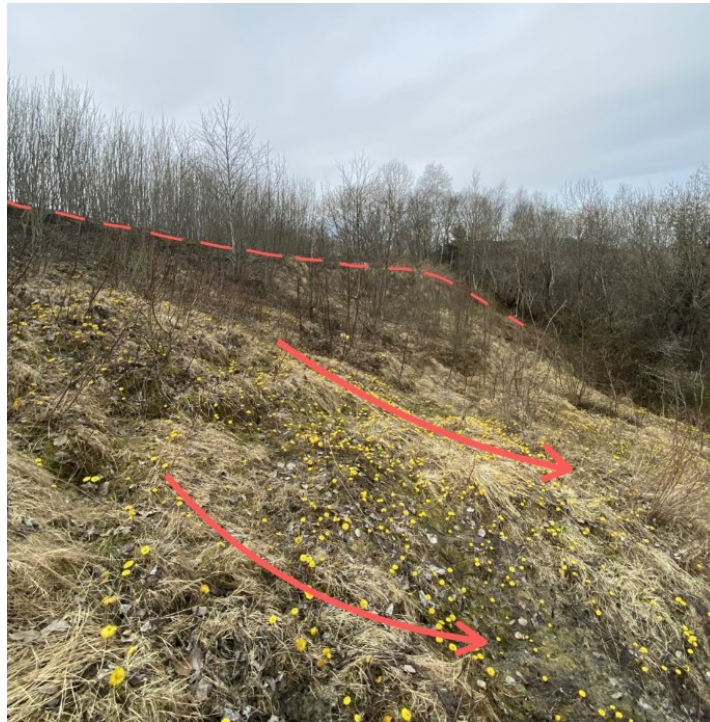
(a) Rød stipletlinje viser hvor utglidningen begynner, og pilene viser hvilken retning massene beveget seg i

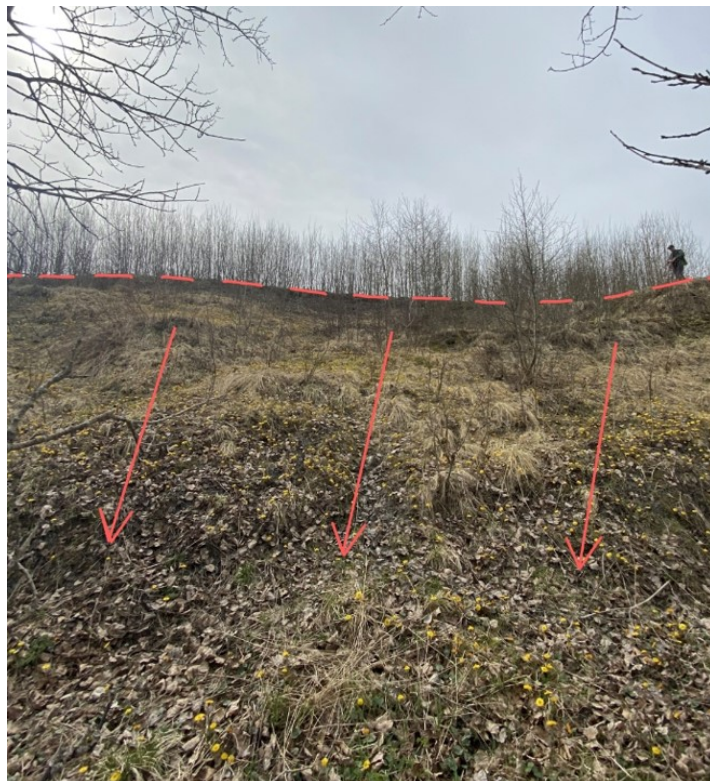
(b) Utglidningsområdet sett fra bunnen av skråningen. Rød stipletlinje viser hvor utglidningen startet og pilene viser bevegelsesretningen til massene

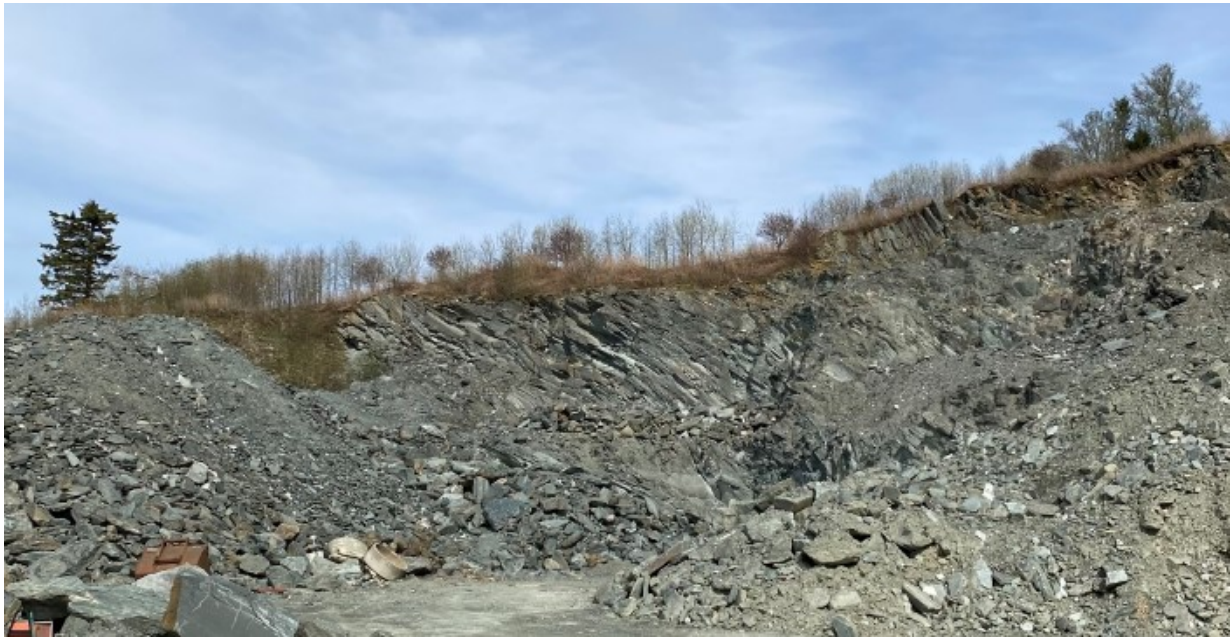
Figur 5.23: Feltobservasjonene fra lokalitet E: Masseuttak i berg.

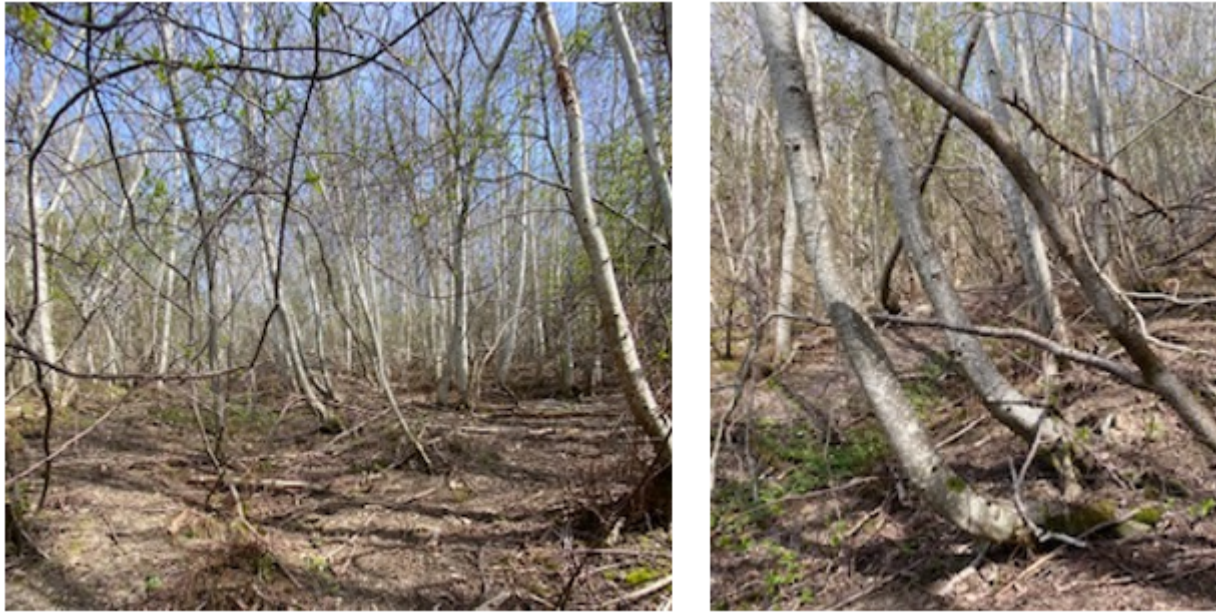
Figur 5.26: Feltobservasjoner fra lokalitet H. Mye vegetasjon, samt “alpehorn”-form på noen av trærne som tyder på jordsig.

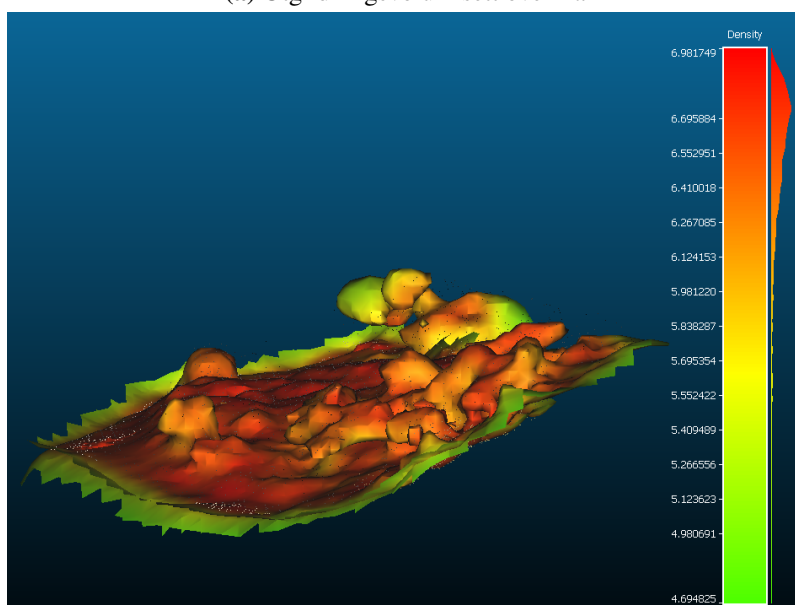
(a) Utglidningsvolum sett ovenfra

(b) Utglidningsvolum sett fra siden

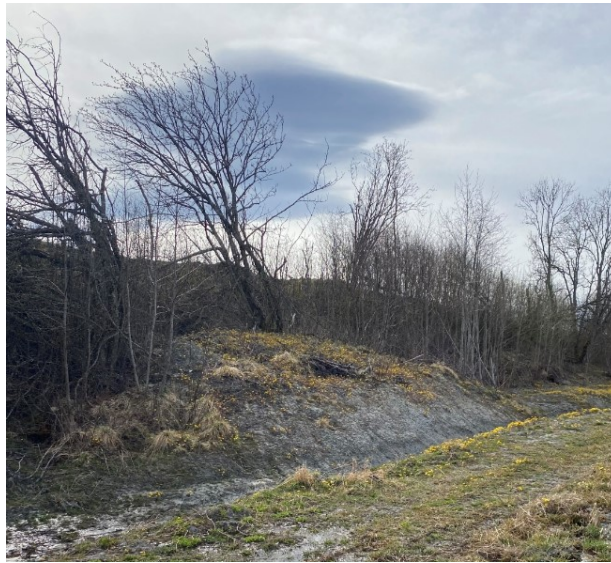
Figur 5.30: Utglidning sett fra siden.

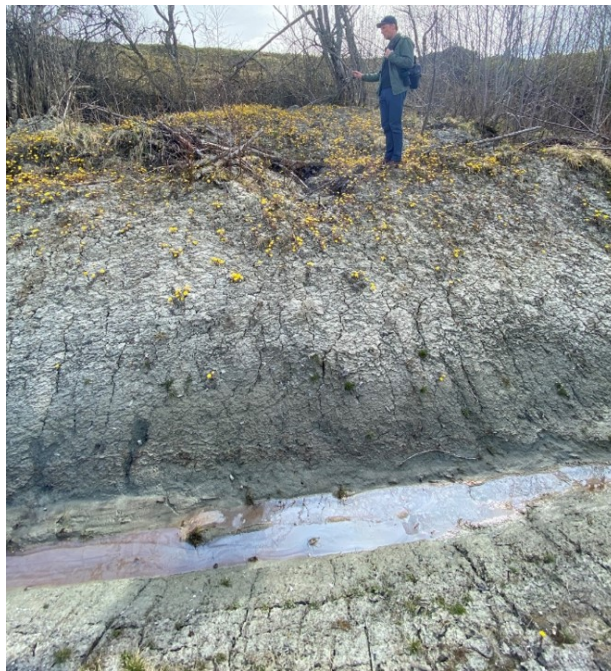
Figur 5.31: Utglidning sett forfra med person som referanse for størrelse.

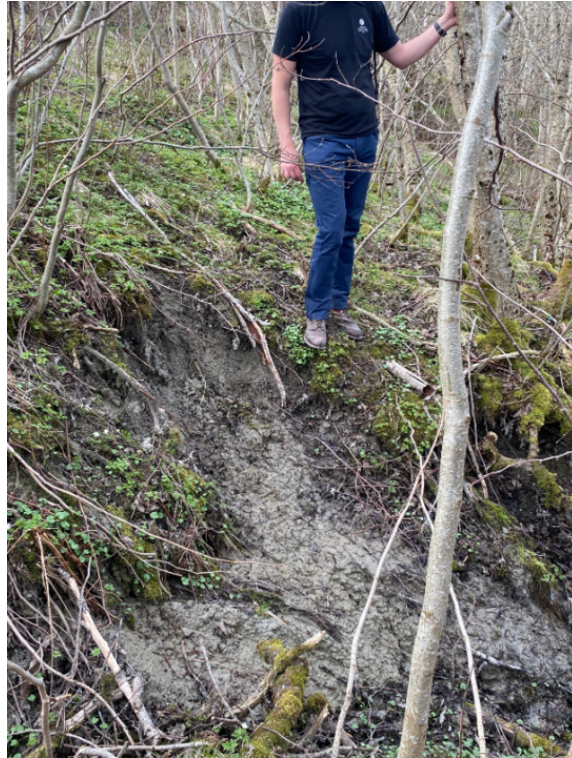
Figur 5.34: Erosjon i en skråning som ble oppdaget på vei til lokalitet B. Dette ble ikke oppdaget i GIS-analysen og det klassifiseres derfor som et falskt negativt resultat.

Det ble også funnet eksempler på falskt negative resultater, et av dem ble funnet på veien til lokalitet B slik det vises i figur 5.34. Her har erosjon ført til graving i en skråning ned mot Brenselbekken, noe som antageligvis ikke hadde blitt oppdaget dersom det ikke var på vei til lokalitet B. Det var ingen tegn til denne erosjonen i GIS-analysen, noe som kan ha skyldtes at høydeendringen var mindre enn 1,5 meter og derfor har blitt filtrert bort. En annen mulighet er at erosjonen nylig har oppstått, noe som kan forklare mangelen på vegetasjon der. Liknende tilfeller ble også observert i nærheten av lokalitet C og D, der dreneringsrør i forbindelse med jordbruket har ført til konsentrasjon av vannstrømmen som har resultert i erosjon og graving slik det vises i figur 5.13 (a), figur 5.18 og figur 5.19 som ble tatt i felt. Antageligvis ble nok disse også filtrert bort som støy på grunn av størrelsen eller at de har oppstått relativt nylig. To falskt negative resultater som derimot er av slik størrelsesorden at de burde ha blitt oppdaget i GIS-analysen er de som vises på figur 5.35. Hvorfor disse ikke har blitt oppdaget ved GIS-analyse er ikke kjent, men en mulig forklaring kan være at terrenget har endret seg etter at analysene ble gjennomført eller at det har endret seg over tid slik at det kun har skjedd mindre endringer av gangen. Eventuelt kan endringene ha oppstått i et tidsrom som ikke dekkes av analysene.

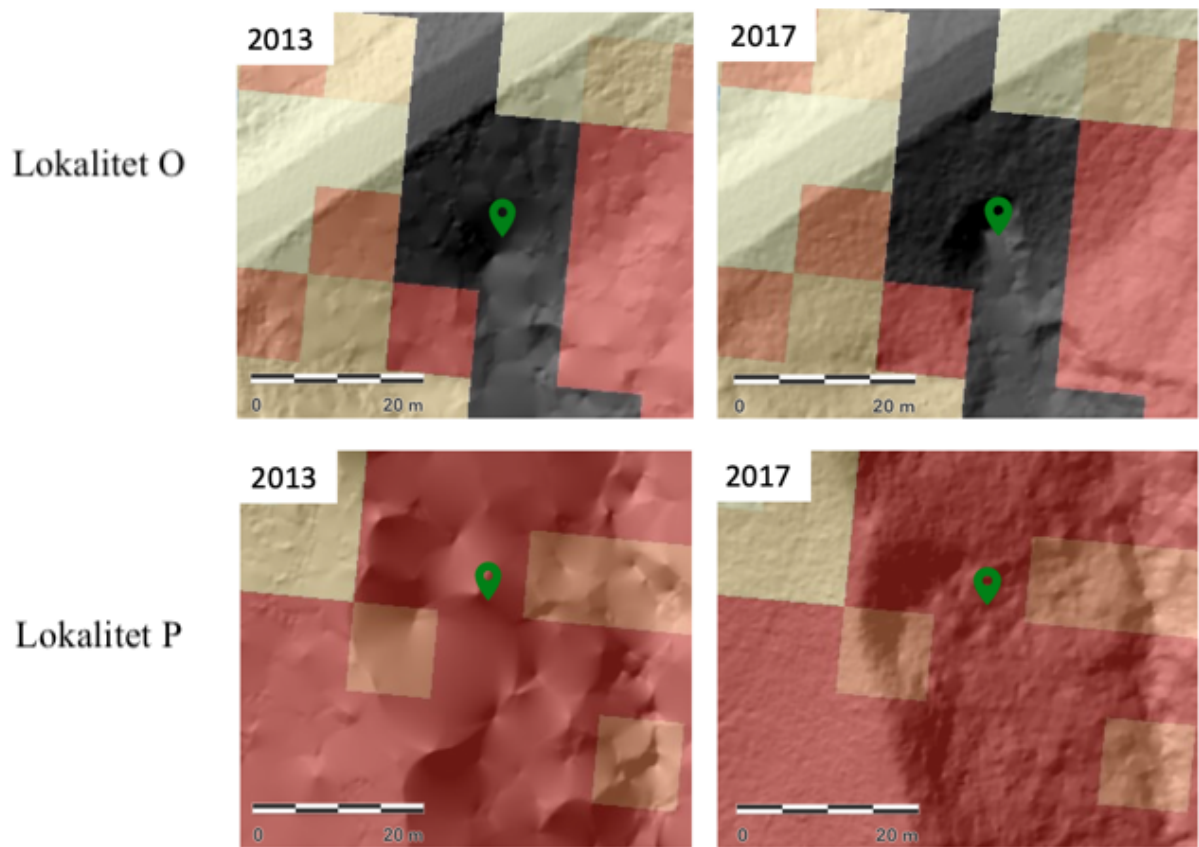
Figur B.2: Punkttetthet lokalitet O og P
(Kartverket 2023b)
