HISTORISK ANALYSE

BRØNNØYSUND BRANNSTASJON

UTARBEIDET AV
TOM-REIDAR THOMASLI
MASTERSTUDENT I ARKITEKTUR VED NTNU

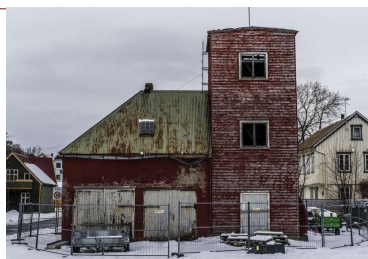
Brannstasjonen får nytt tak på både murbygningen og slangetårnet. Slangetårnet har også fått moderne vinduer, og ny kledning. Skadet trevirke har blitt skiftet ut. Fortidsminneforeningens lokallag anser ikke bygget som reddet pga. bruken av nye materialer.

Først i 2019 skjer det nye endringer i brannstasjonen. Siden 80-tallet har bygningen sakte men sikkert forfalt, og porter og vinduer har blitt tildekket av plater etterhvert som de har blitt ødelagte. Slangetårnet trues nok en gang av råte som følge av lekkasjer i taket. I frykt for at gjenstander faller ned har man sperret av området. Høsten 2019 besluttet det at man skal forsøke å berge slangetårnet og reparasjonsarbeid settes i gang. I prosessen skiftes all skadet trevirke ut med nytt.

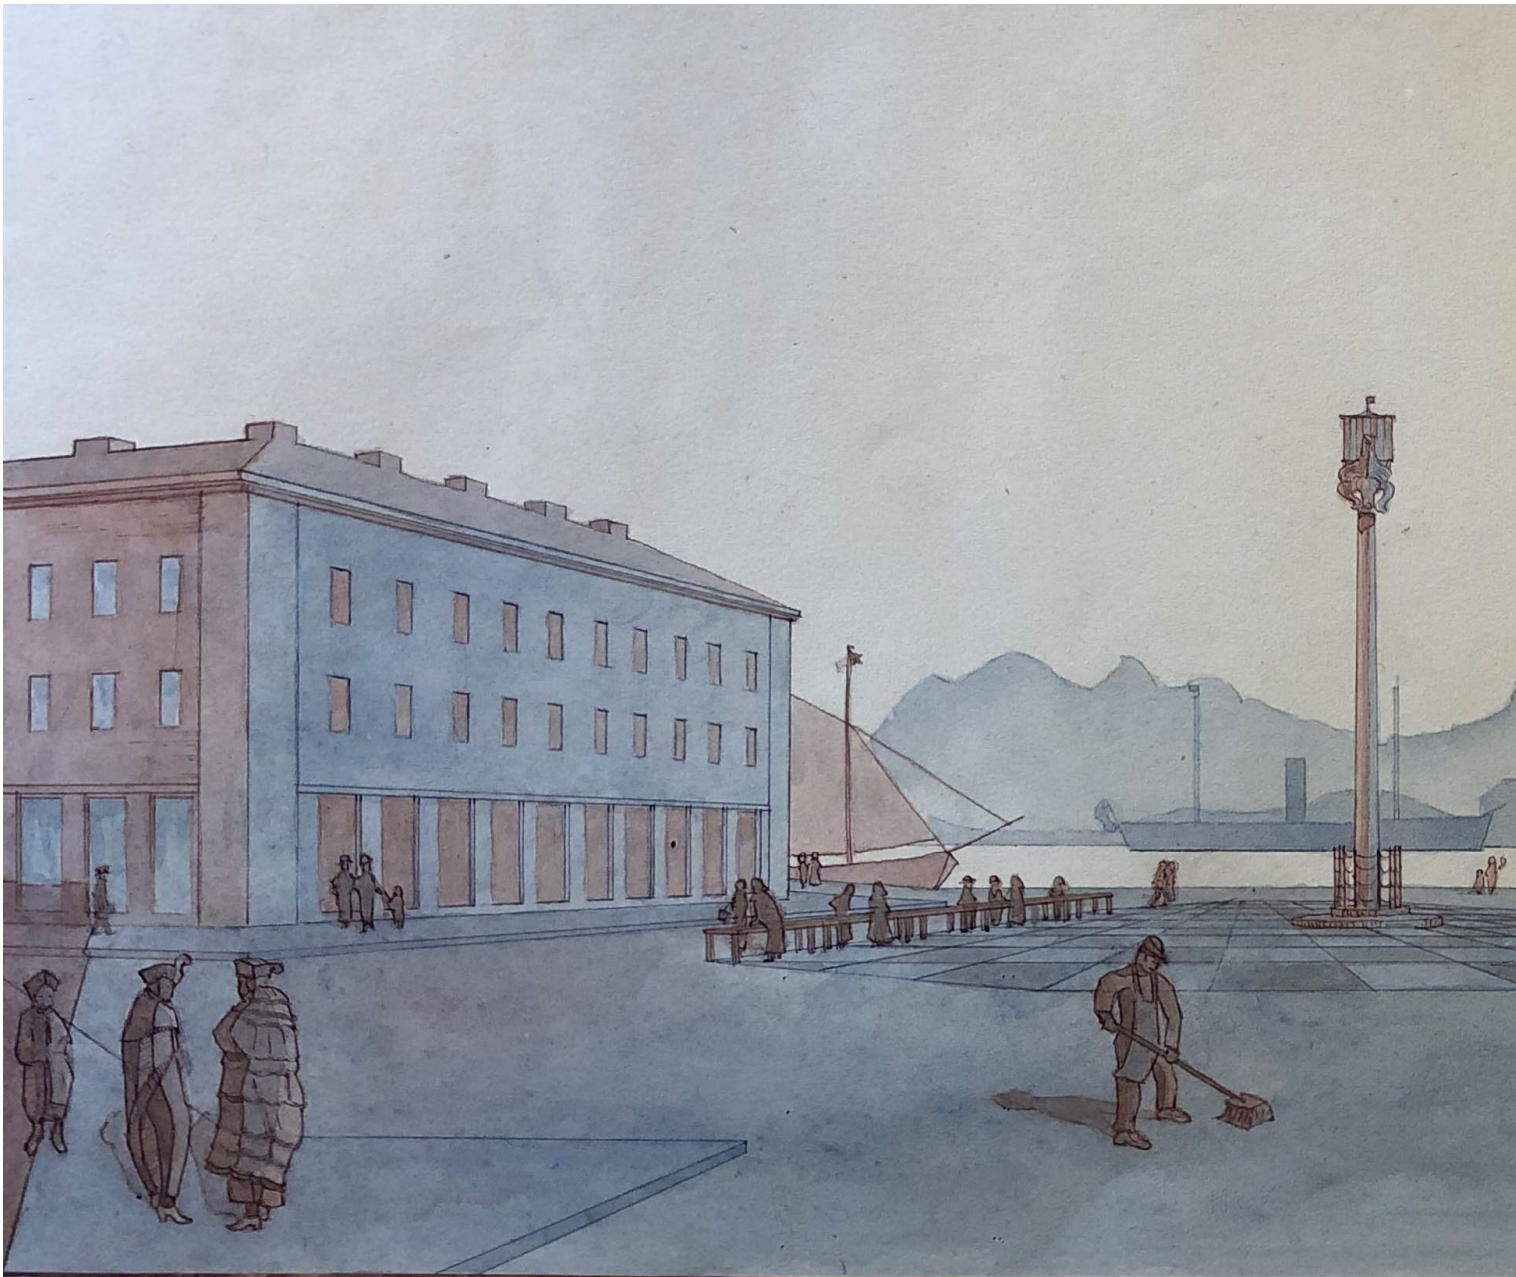
« Sverre Pedersen sin visjon om hvordan et torg i nord skulle se ut.

Sitatet av Sverre Pedersen gir en fin skildring av det landskapet Brønnøysund tar del i. Da Pedersen utviklet sin byplan for Brønnøysund var det viktig for han å bringe frem de vakre særpregene i landskapet inn i byplanen. Fra gater og bygninger

skulle derfor utsikten mot omliggende fjell, fjord og øyer kommer til sin rett. Ethvert forslag til byplanen måtte ta sikte til at bebyggelsen så langt det var mulig får utsikt og kontakt med sundet (Tvinnereim, 1990).

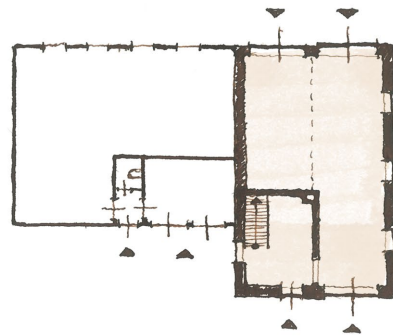
1. Murbygningen bygges

I 1931 ga Norges Brandkasse 2500,- kroner til bygging av ny brannstasjon i Brønnøysund. I 1934 sto brannstasjonen (murbygningen) ferdig, og klar til bruk. Det var planlagt å bygge slangetårnet samtidig som murbygningen, men kommunen hadde ikke tilstrekkelige midler til å få dette til.

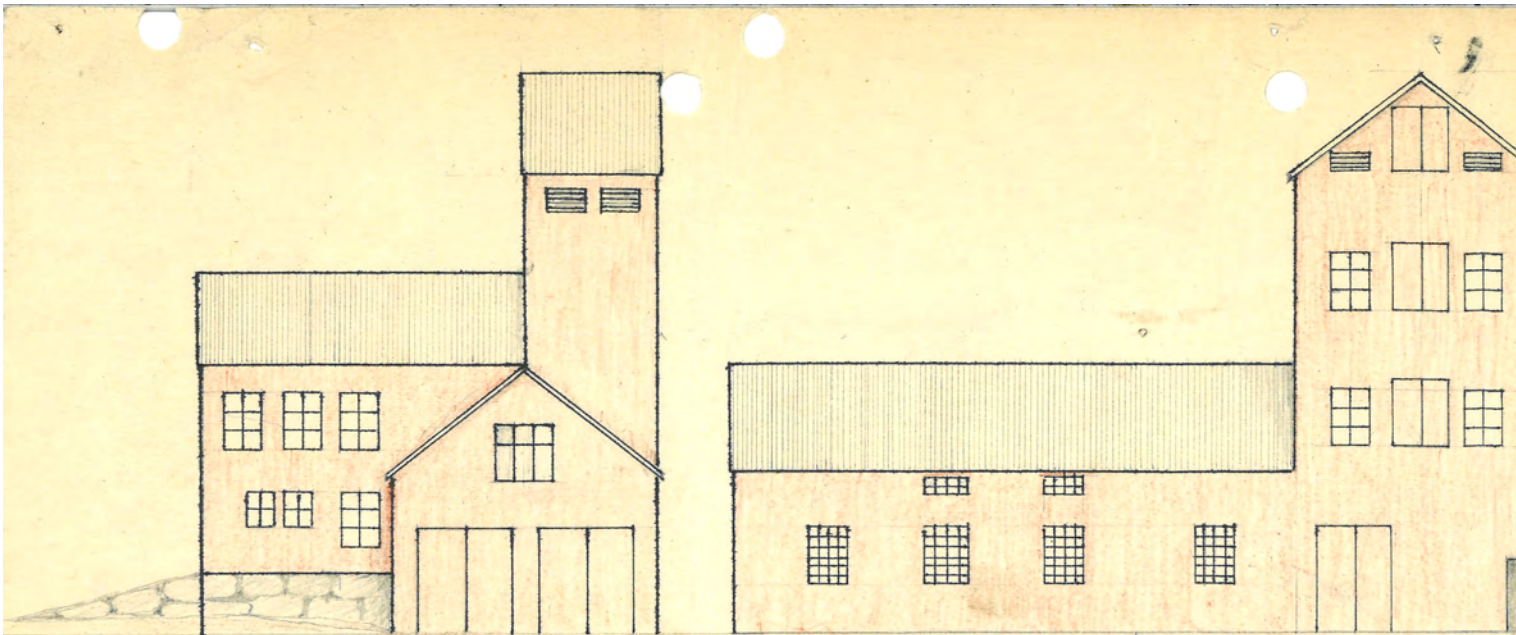
7. Tårnet halveres

Fire år senere står slangetårnet overfor tilsvarende problemer som skuret. Fra det flate taket har det kommet inn mye vann i tårnet, noe som har ført til råte. Man frykter at tårnet vil kollapse og det besluttet derfor at denne skal rives fra fem til tre etasjer.

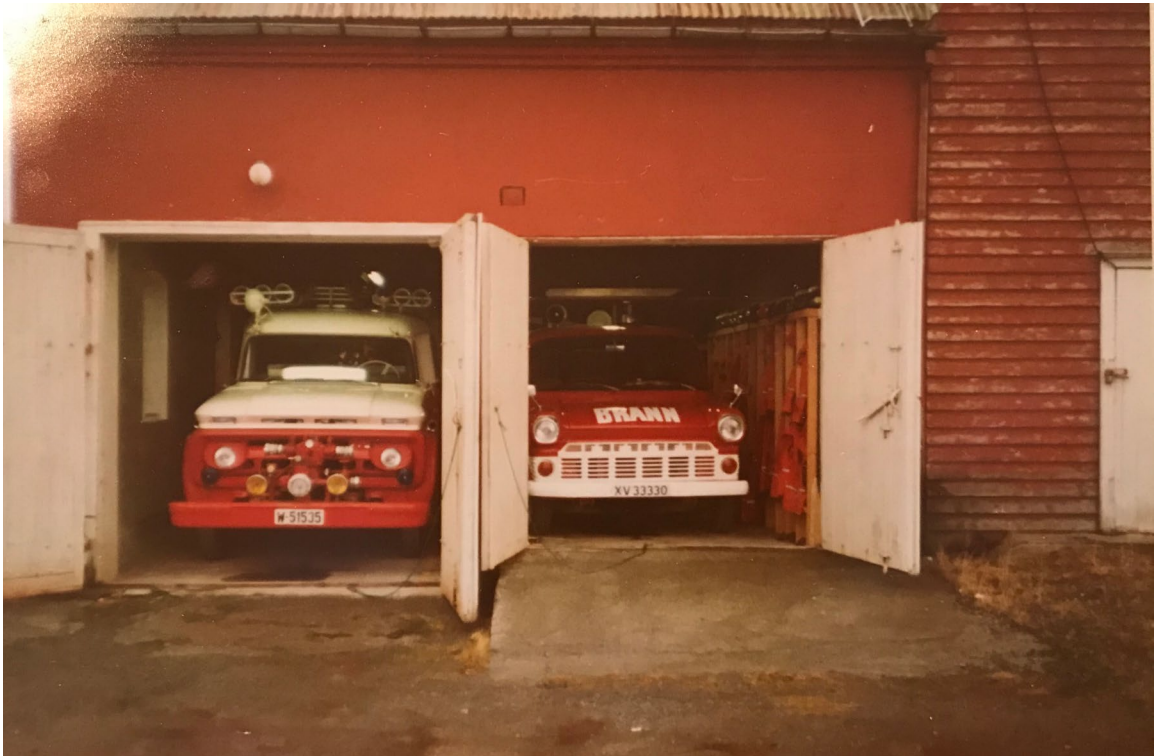
»
Tv. Byens daværende brannbil, en 1963-modell Chevrolet. Portene ble satt på utsiden av veggåpningen, og rampen ble flyttet på innsiden for å få plass til bilen.

ny brannbil (Chevrolet) i 1963. Den var så stor at man ikke hadde plass til å få inn brannbilen i garasjen på skikkelig vis. Bygningen måtte da tilpasses den nye brannbilen noe vi ser den dag i dag. Den ene porten på nordsiden ble da trukket ut og plassert utpå ytterveggen med utvendig karm. På denne måten fikk man noen centimeter ekstra å manøvrere på. Konstruksjonsåpningen ble trolig også gjort bredere i samme slengen. Likevel var åpningen for lav til at brannbilen kunne rygge inn med stige på taket. Derfor tok man bort rampen på utsiden og ”flyttet” denne på innsiden ved å hugge ut dekket og støpe en ny rampe innvendig. Da kunne brannbilen akkurat smyge seg inn dersom man felte inn sidespeilene først. Det var ikke mulig å gå inn eller ut fra passasjersiden. Bildet nederst til høyre viser de trange forholdene til de ellers flotte brannbilene.
