TØNSBERG SVØMMEHALL TRANSFORMASJON & TILBYGG

DEL 2 ANALYSE- & VERDISETTING

stud.ark. Zdravko Živanović
NTNU vår 2020 diplomoppgave

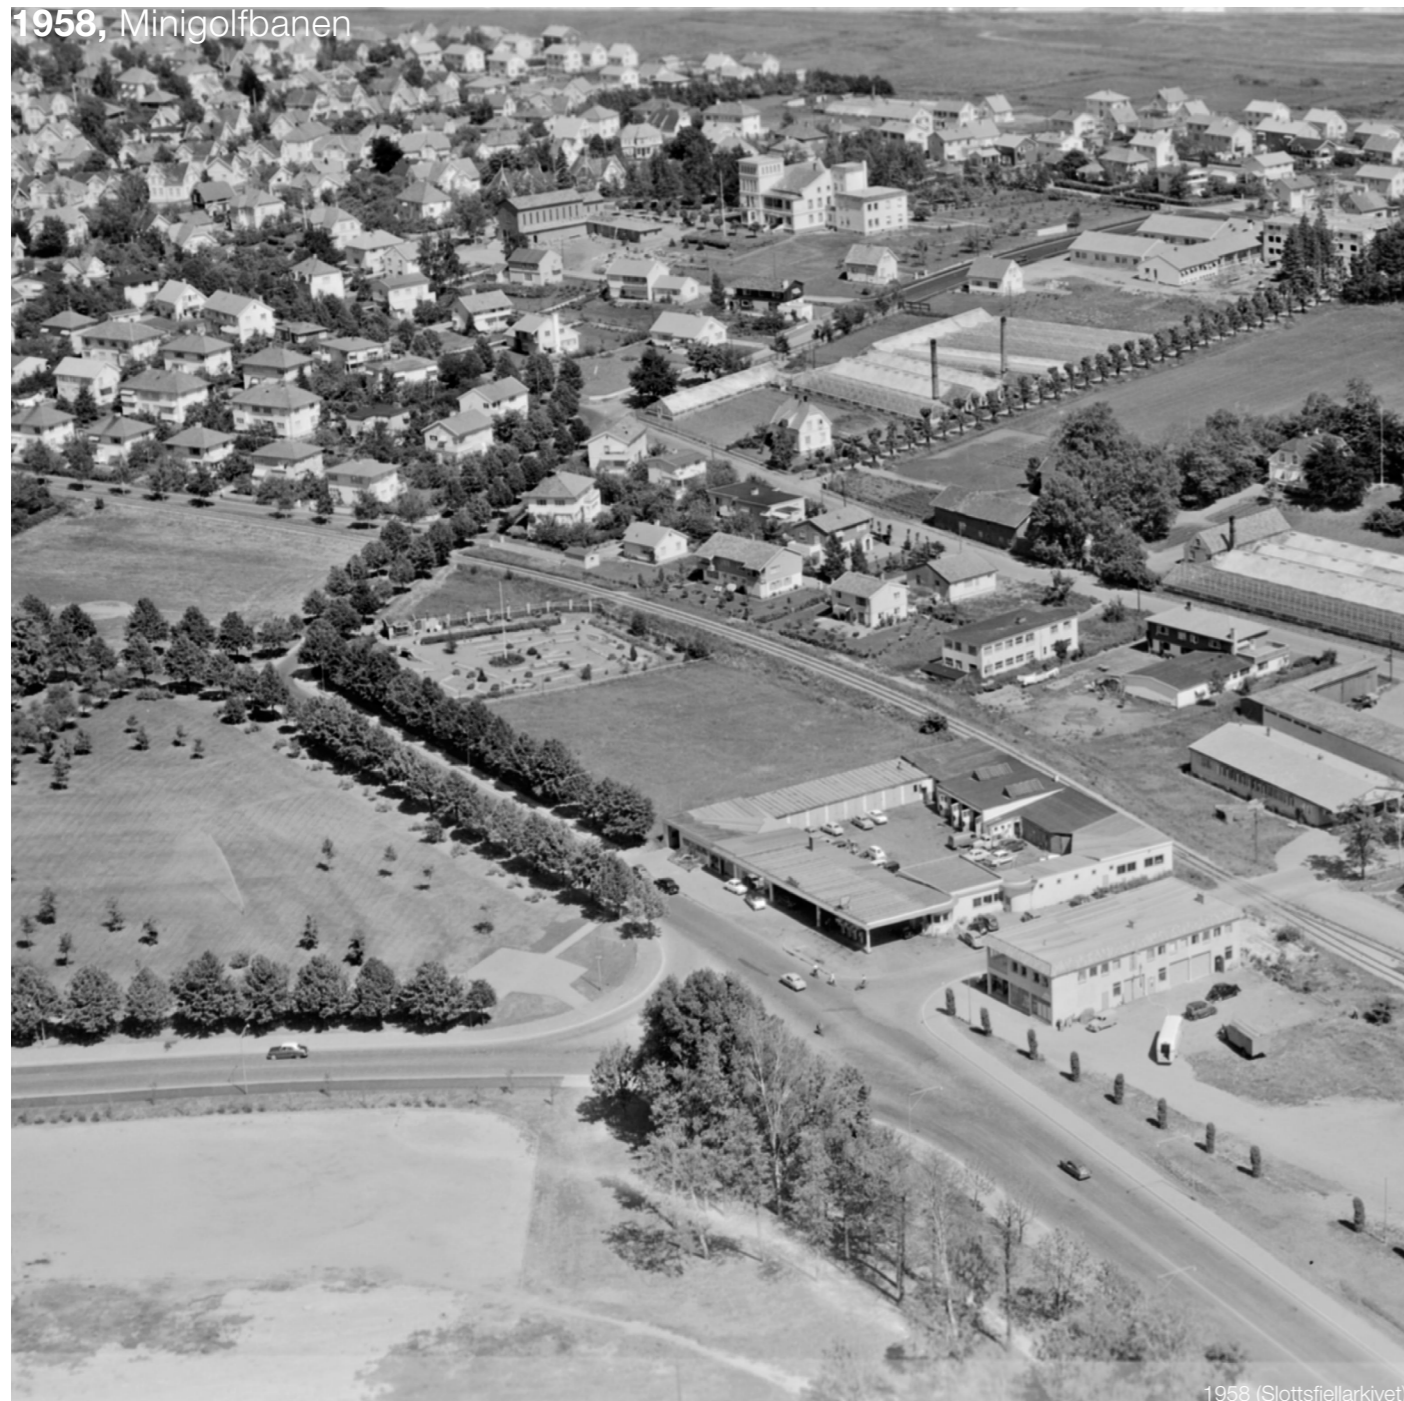
1958 (Slottsfjellarkivet)

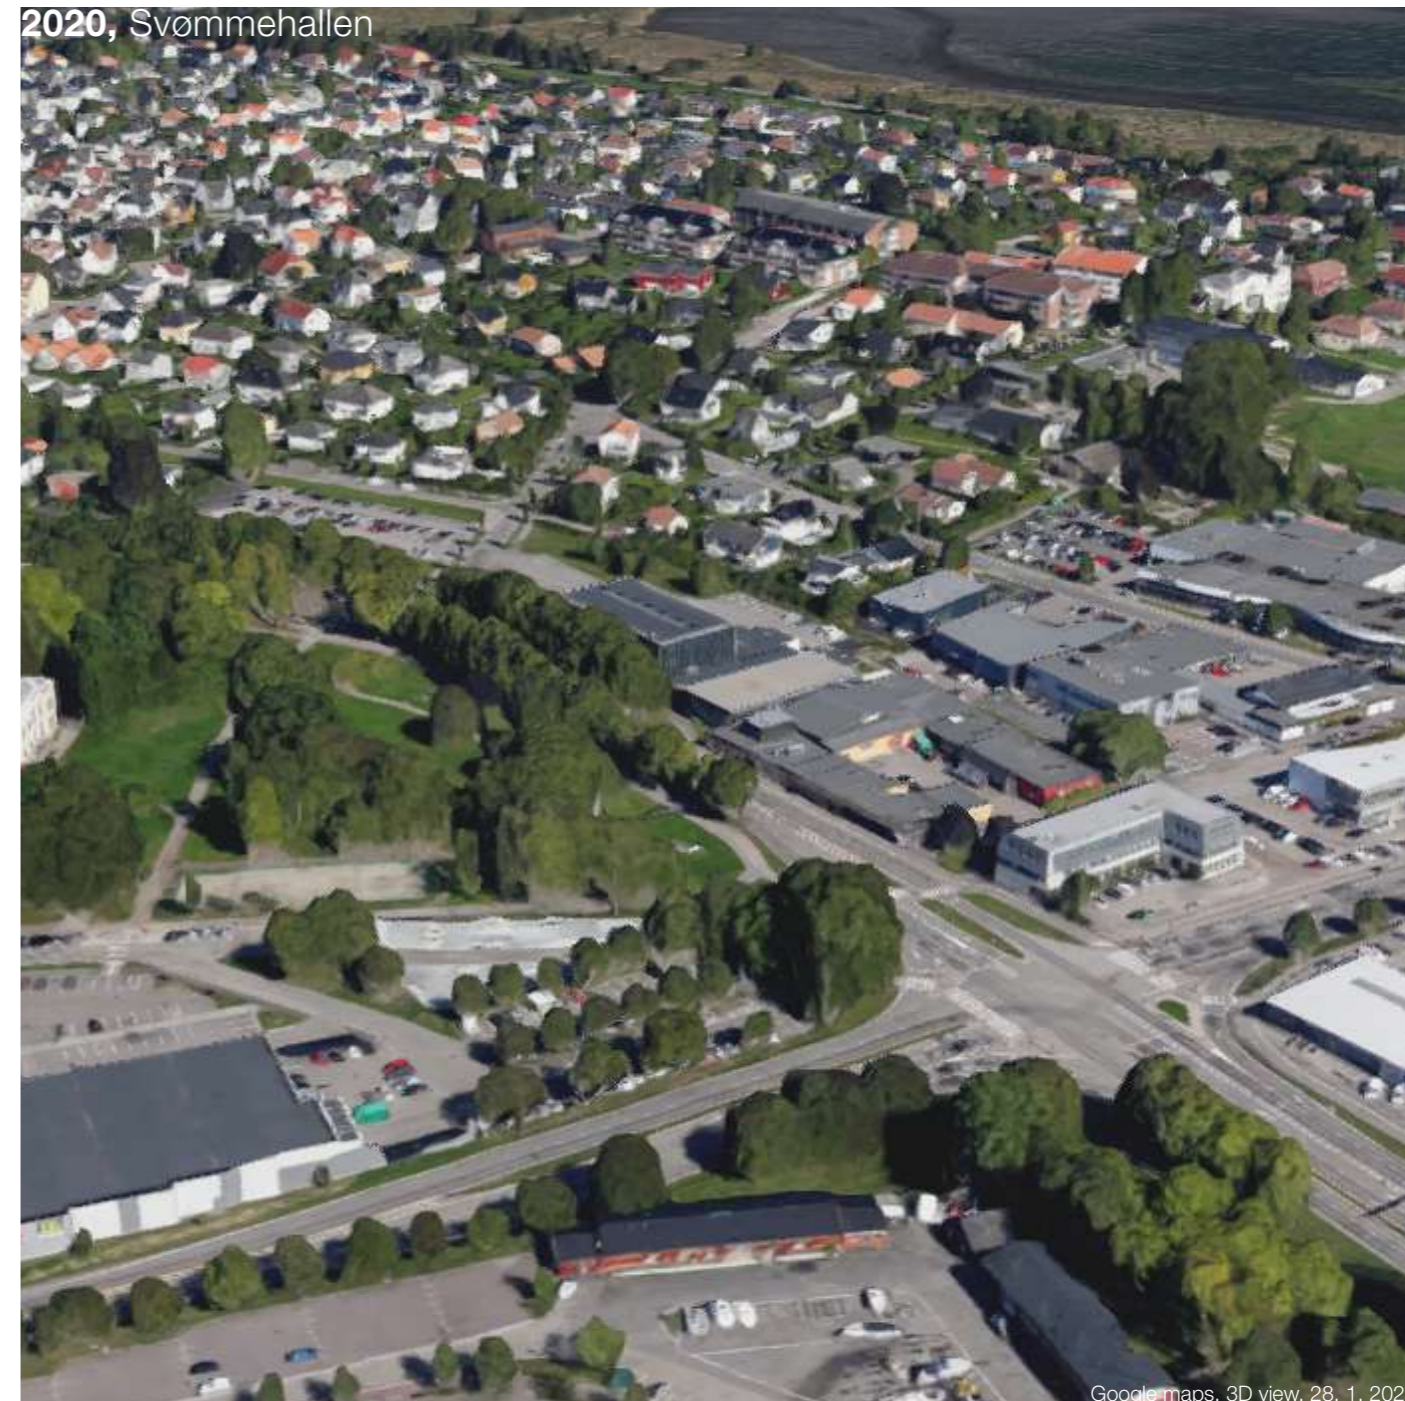
Google maps, 3D view, 28. 1. 2020

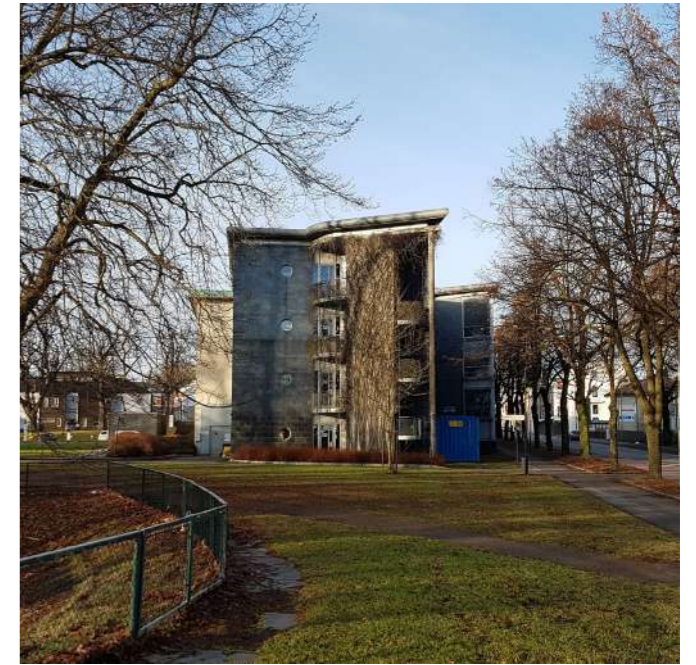
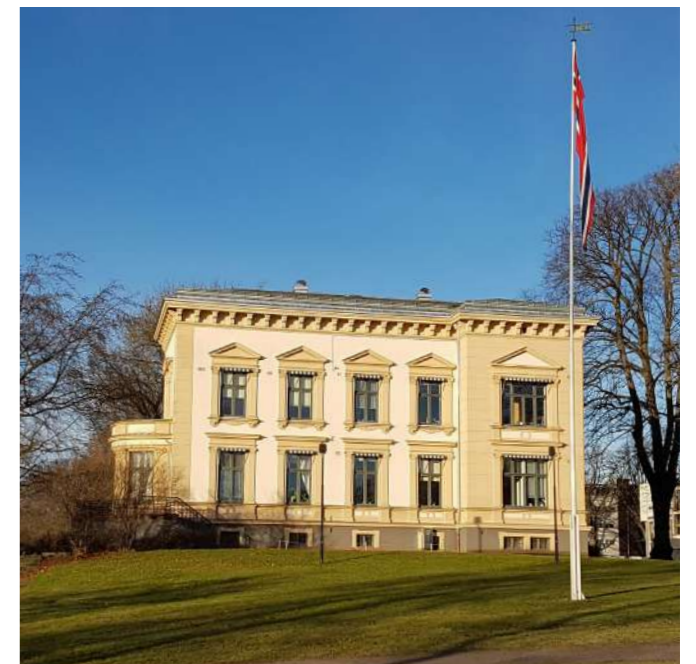
Over: Gamle Vestfold Fylkeshus, tegnet av AS Kristiansen og Bernhardt Arkitekter MNAL på starten av 90-tallet.

Under: Villa Gunnarsbø, arkitekt ukjent (mulig slektning av kunstmaleren Adolph Tidemand), oppført 1878.

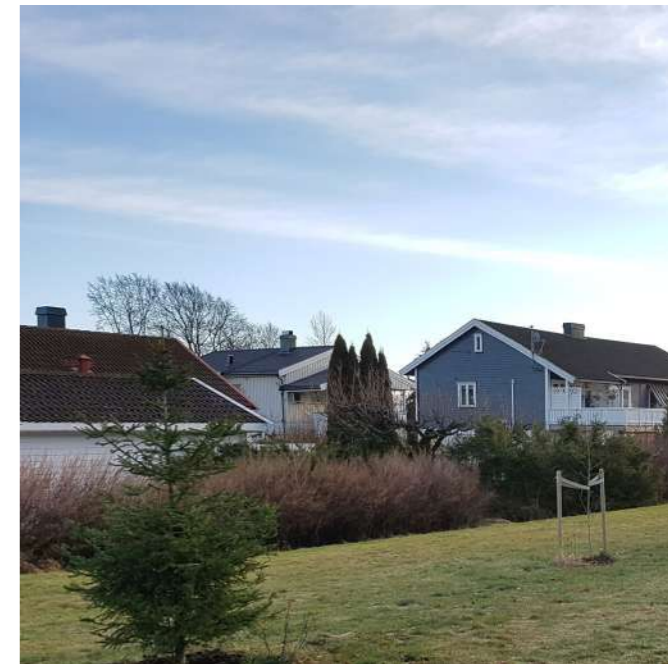
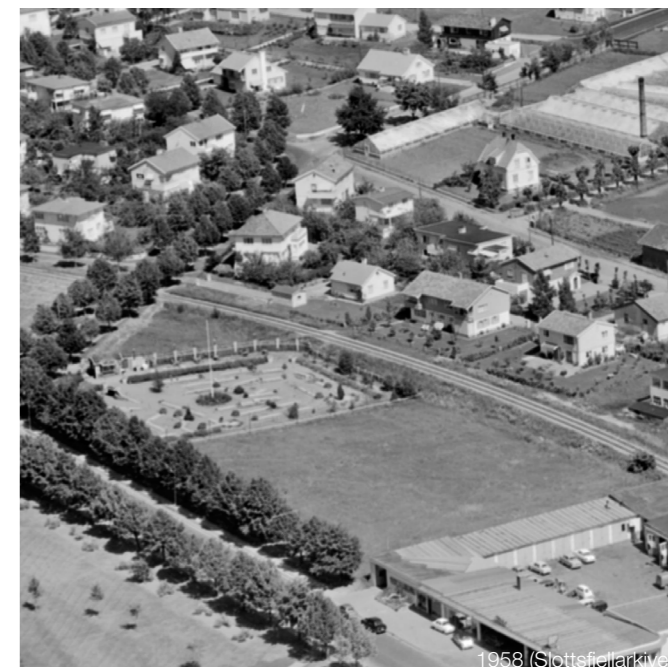
Klassisk skandinavisk saltak- og pyramidetakshus, ene- og fremmannsbolig. Bildet over, 2020, fra parkeringplassen ved svømmehallen.

Bildet under, 1958, boligfeltet og togsninnene mellom den og minigolfbanen som senere ble tomte for Tønsberg Svømmehall.

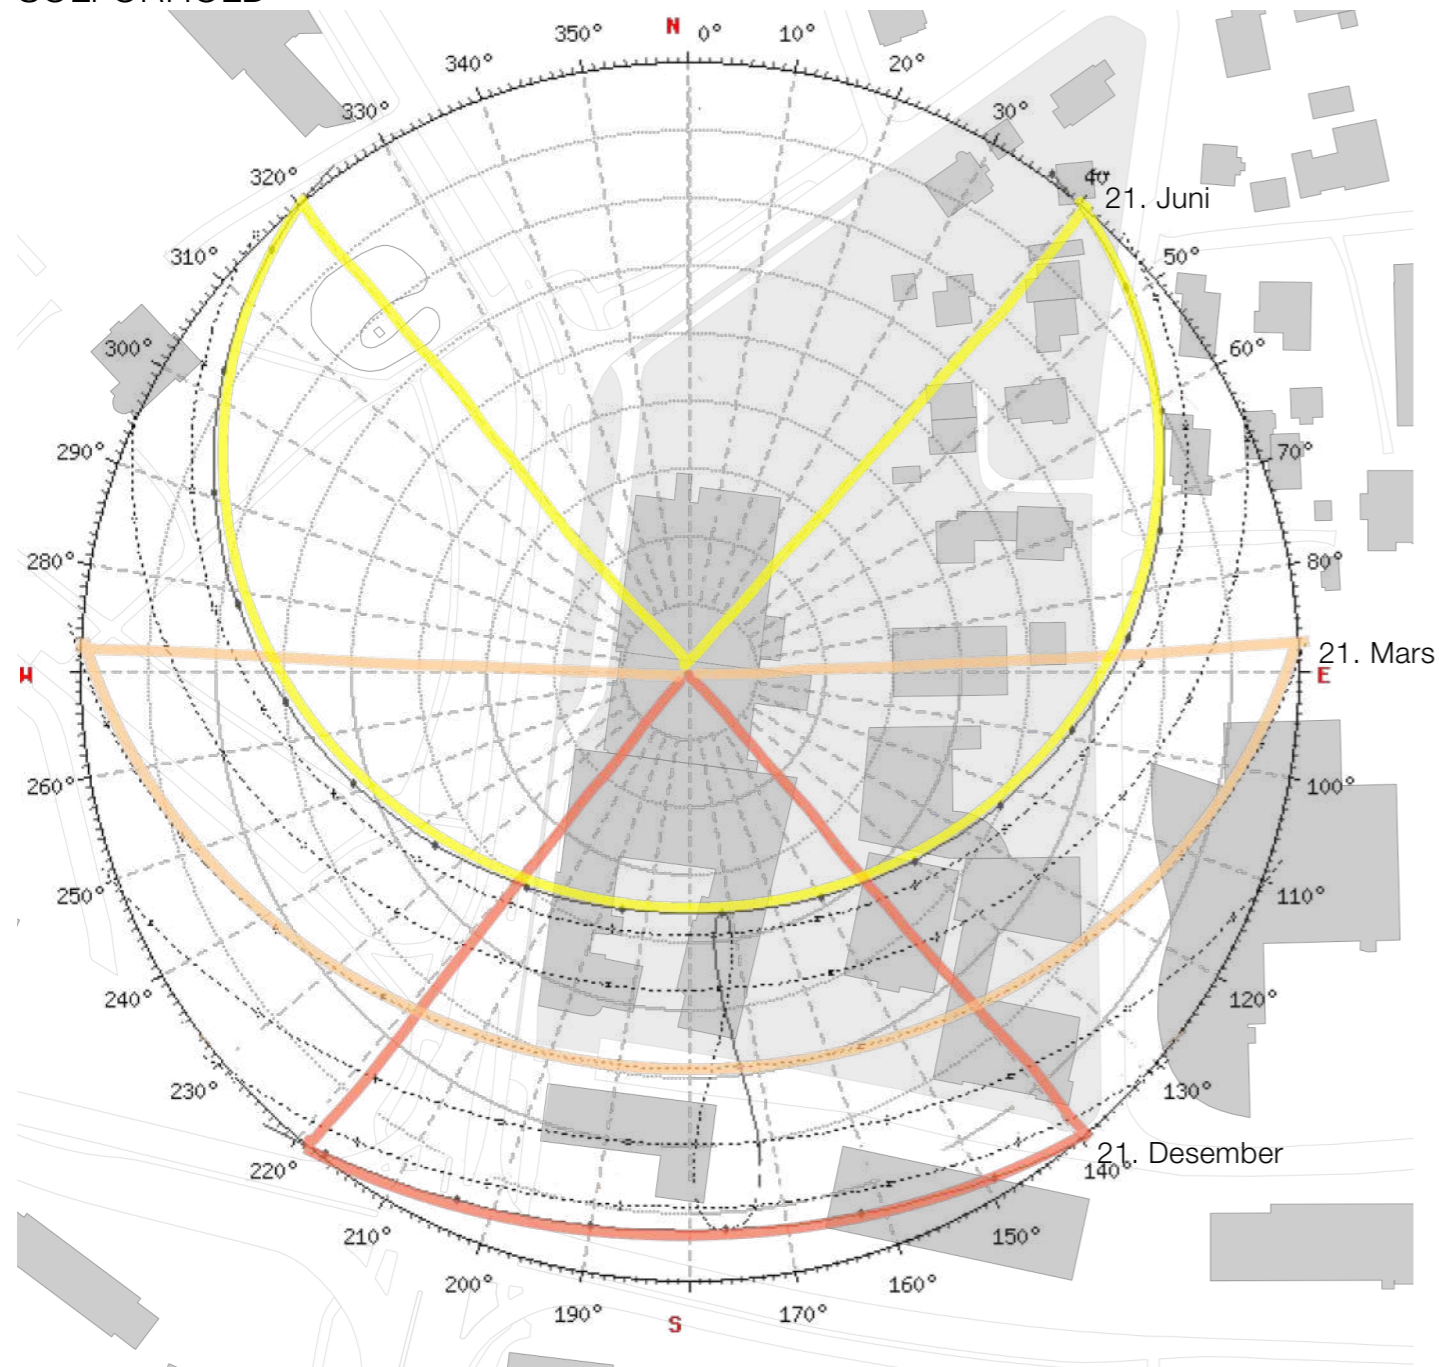
Peak high 54,17 grader, 18,5 timer sol, 21. juni
 Peak low 7,23 grader, 6 timer sol, 21. desember
 Median 30.7 grader

Soldiagrammet på siden viser at om sommeren (gul bue) treffer sollyset alle fire fasader av bygget. I midten av våren og høsten (oransj bue) kommer sola rett inn i hallen gjennom det store fasadevinduet i vest. På vinteren (rød bue) skimter sola litt inn i hallen og kaster stor skygge mot nord og øst.

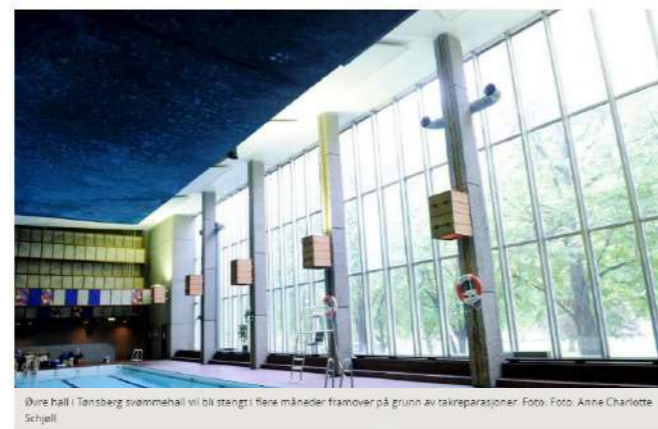
Bassenget stengt i flere måneder

Øvre hall i Tønsberg svømmehall vil bli stengt i flere måneder framover på grunn av takreparasjoner. Foto: Anne Charlotte Schjell
Av Lena Malnes 25. november 2011, kl. 11:58
Artikkelen er over 8 år gammel

TØNSBERG: Taket i Tønsberg svømmehall lekker. Nå skal det repareres, og deler av svømmehallen vil holde stengt flere måneder framover.

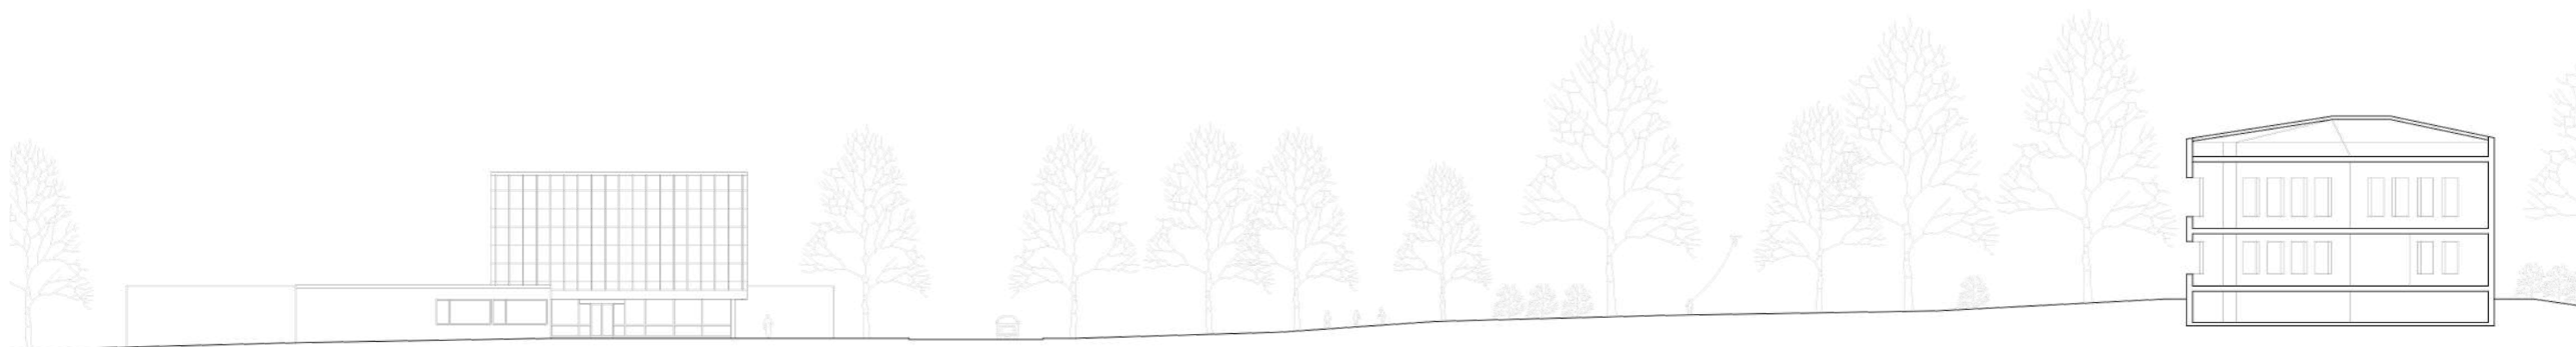
SITUASJON OPPRISS NORD

I alle tre situasjonsoppriss er det verdt å merke seg de store, men lave volumene i sør-øst som preger landskapet. Villa Gunnarsbø er på tross av siitt bekjedne utrykk et stort bygg som får et forsterket utrykk av å være på toppen av åsen.

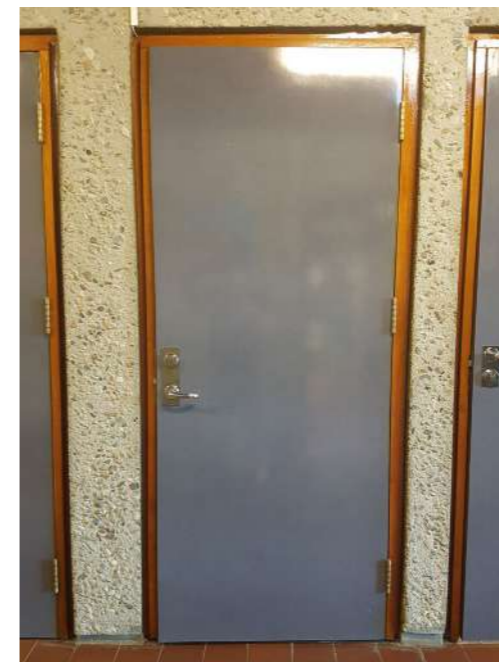
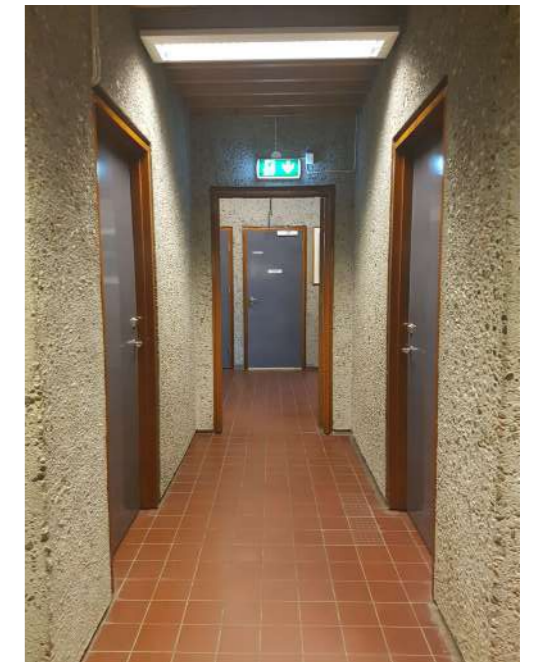
OPPHENG FØR DUSJENE

Integrert inn i den bærende veggen, hyllen til oppheng av poser og tøy før dusjene. Tretype, ukjent.

En liten detalj, men viser godt til hvordan man tenkte i prosjekterings- og byggefasen. I stedet for å ha en enkel utkragning i tre, ble denne hyllen støpt sammen med resten av veggen. Noe som tydeliggjorde den og funksjonen, og garanterte for at den blir der så lenge hele veggen står.

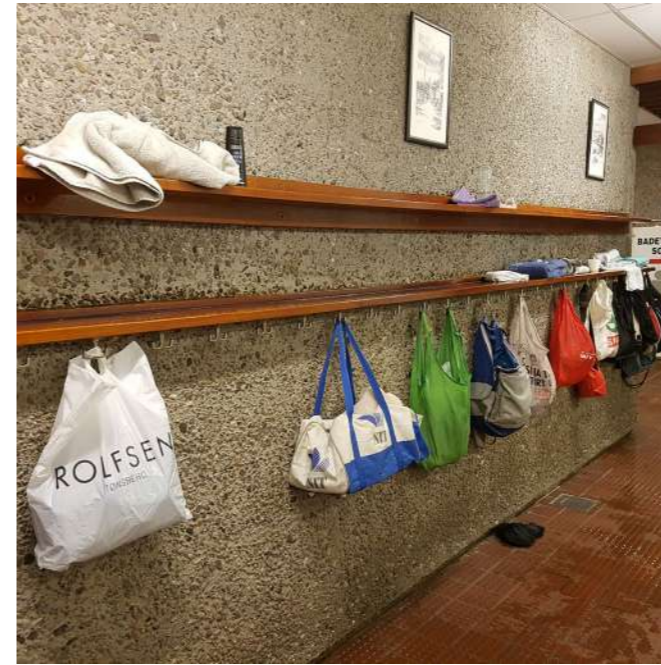
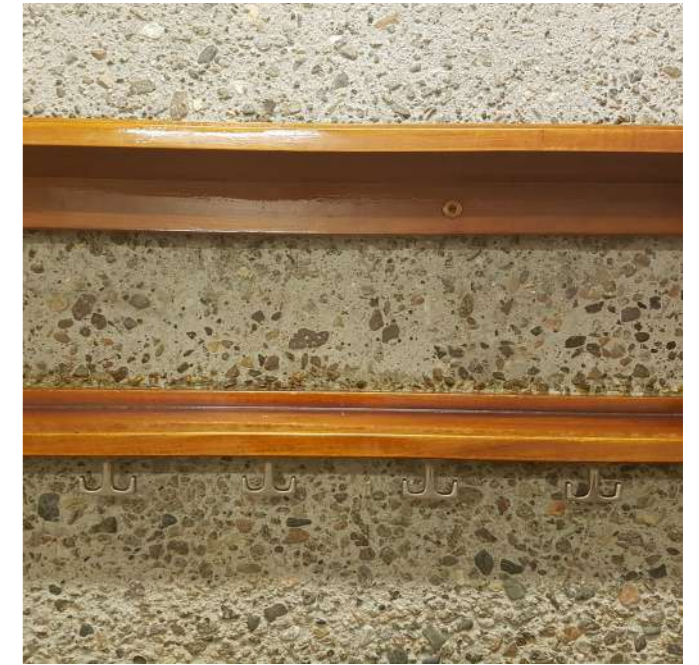
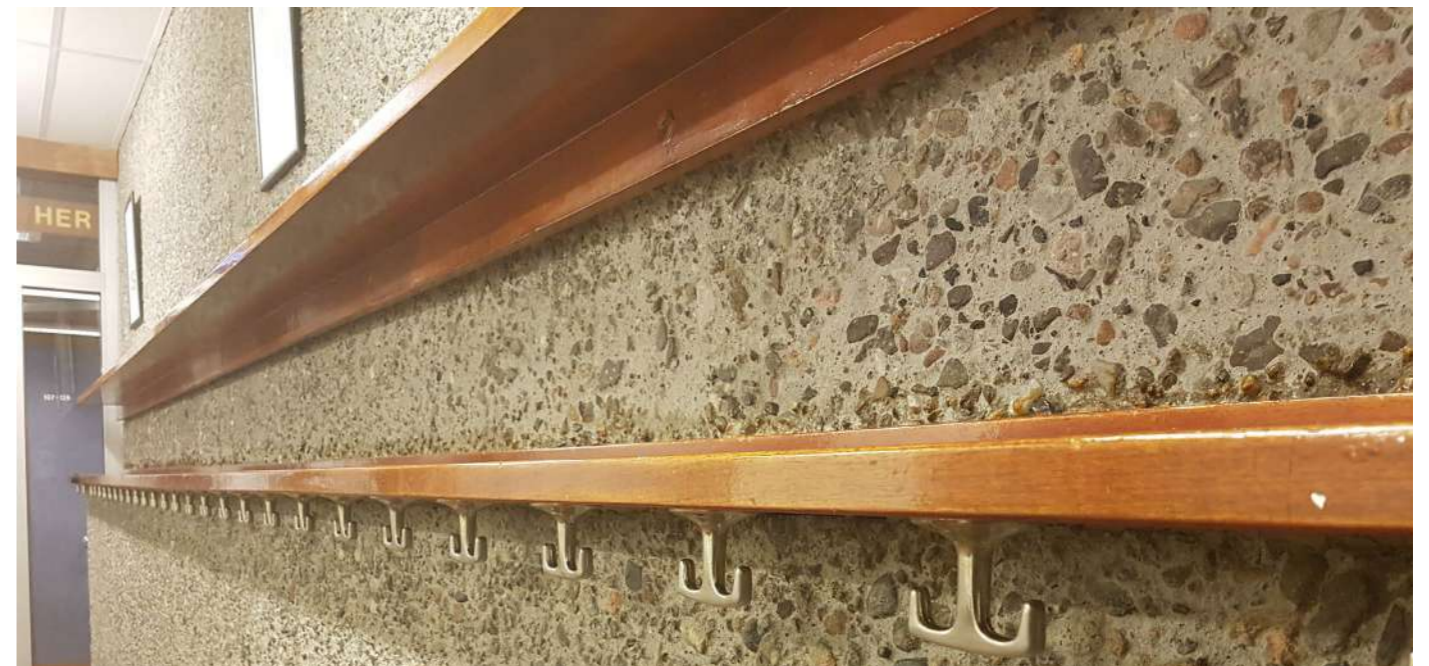
Ved inngangspartiet til garderobene, speilveggen og fastinstallerte hørføner. Merke seg det lavere speilfeltet som del av design for de aller minste. Tretype, ukjent.

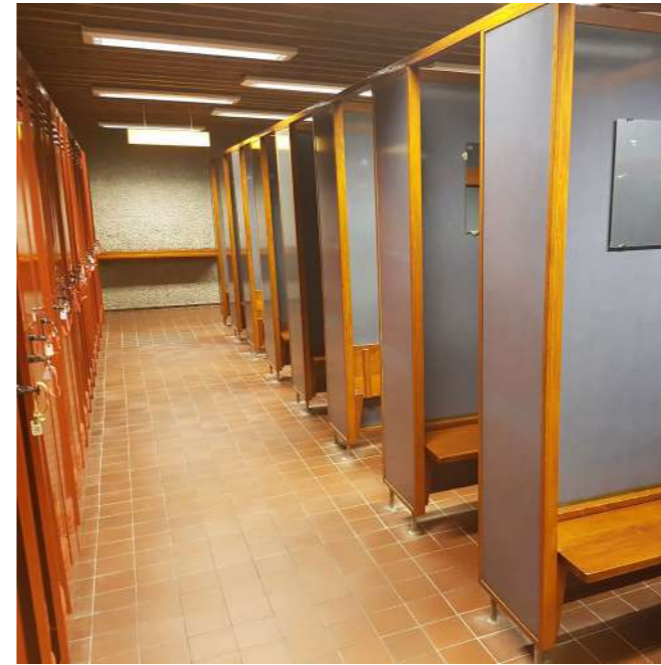
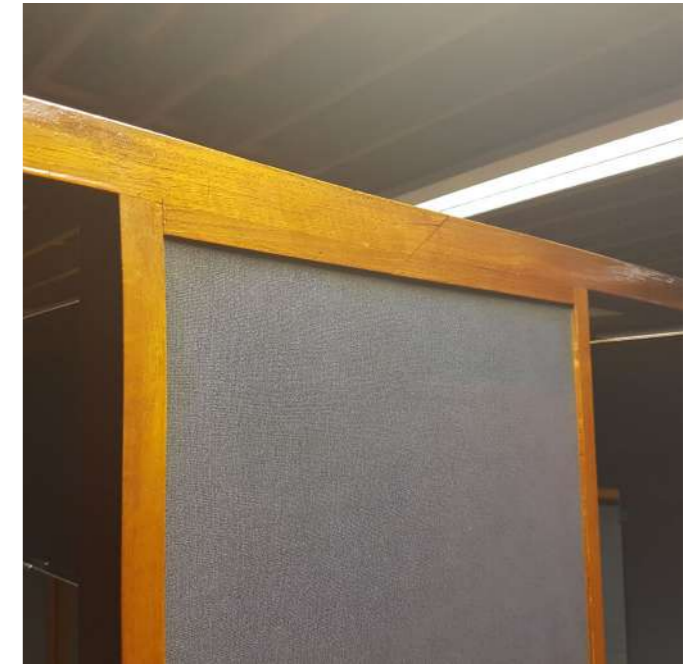
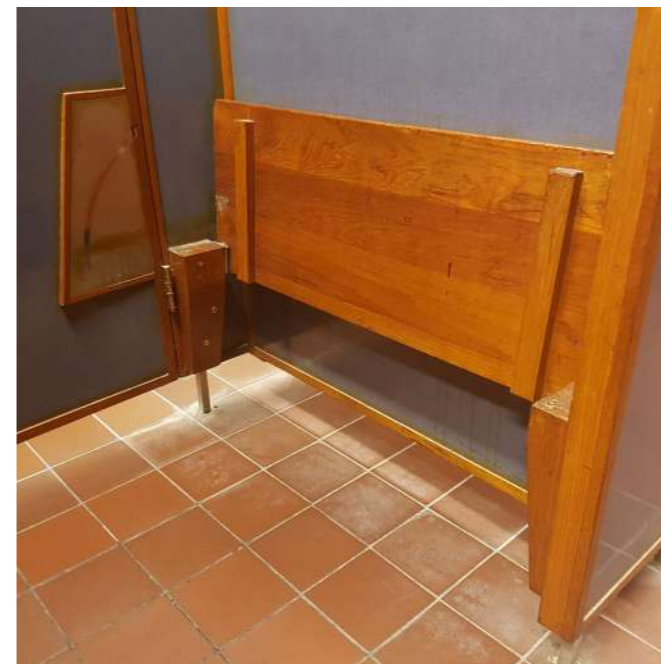
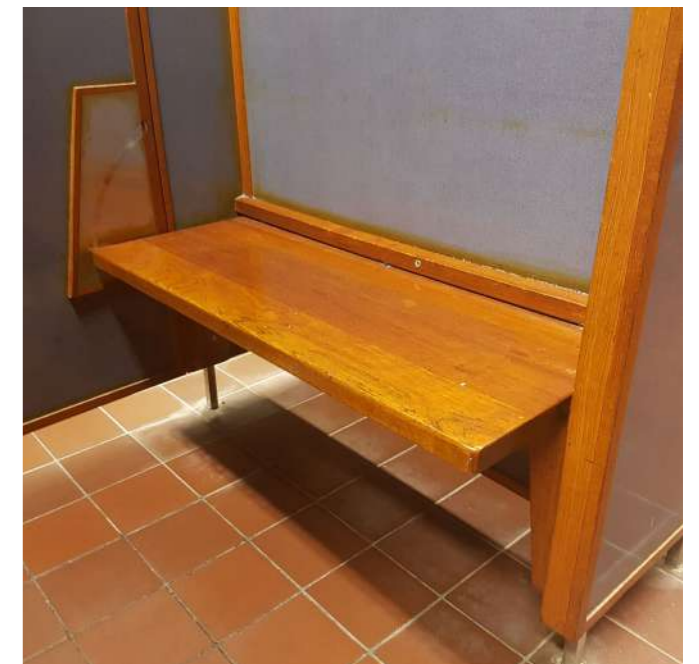
Arkitekttegnet og del av den opprinnelige innredningen fra 1967. Utsyrt med lite speil og oppheng i hver bås.
Tretype, teak.

Denne garderobeordningen tar i utgangspunktet for mye plass og er en luksusvære (plass- og materialmessig) få anlegg kunne unnet seg i dag. 53 år senere fungerer de derimot fortsatt like bra og har i likhet med stevnekontoret fellestrekk som gjør dem lette å vedlikeholde og bruke.

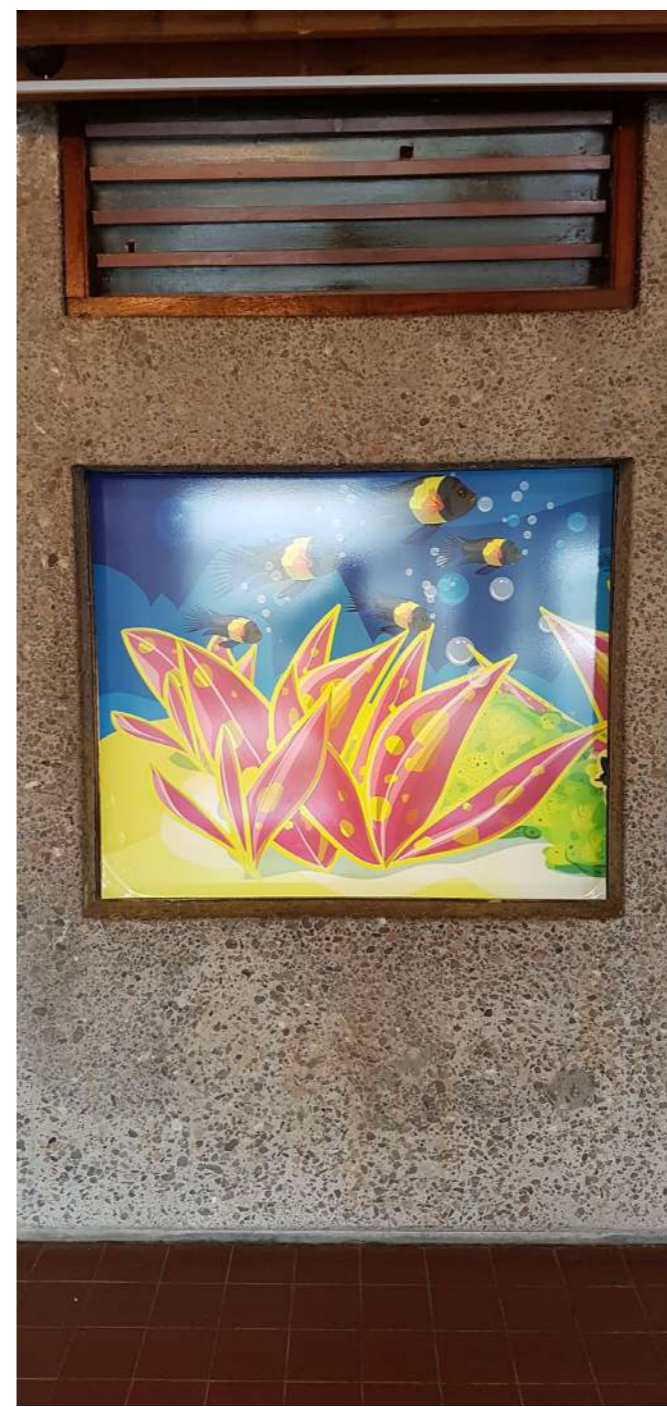
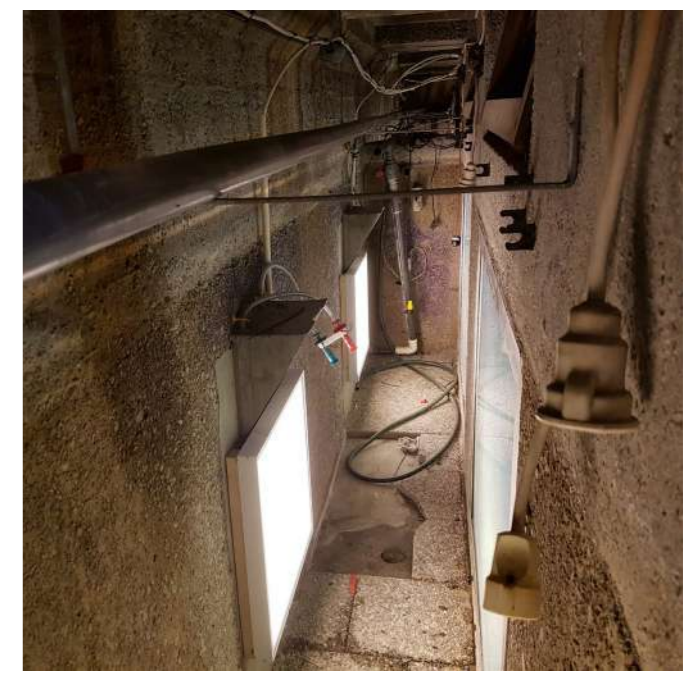
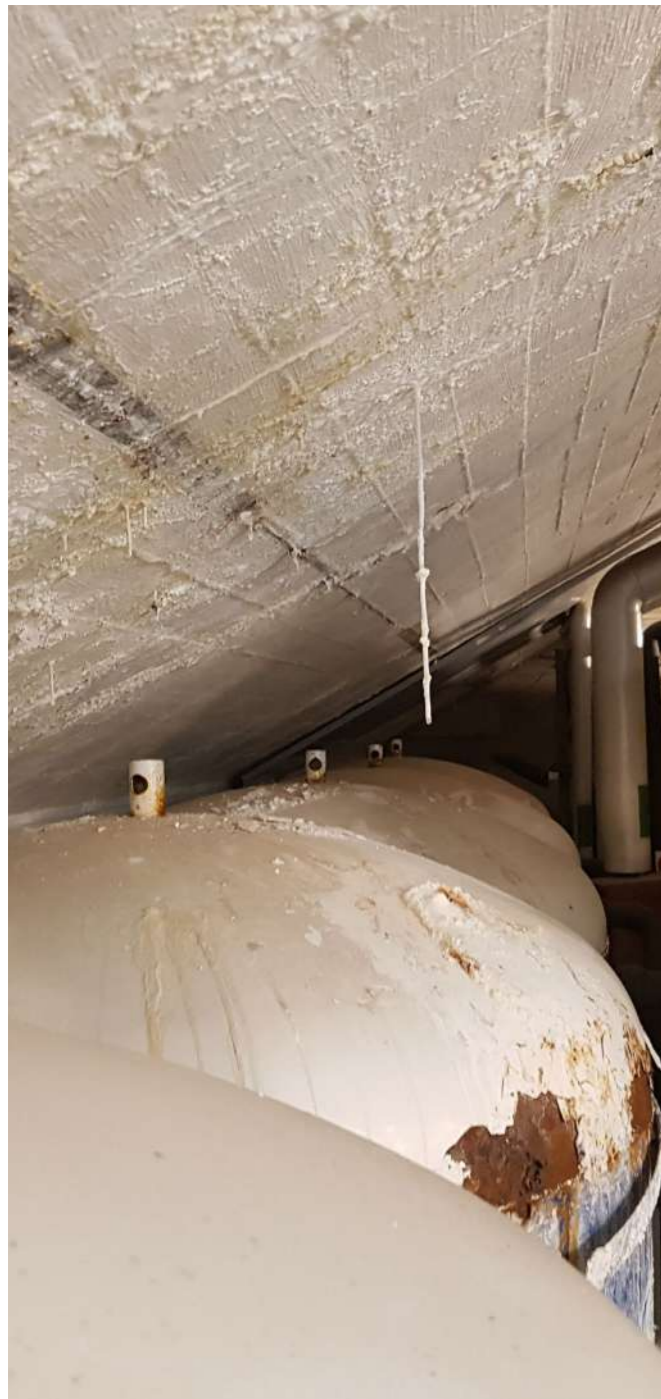
AKVARIET

Akvariet var del av originaldesignet. Hvert glassvindu mot vestibylene har et åpent felt over seg som man har tilgang til akvariet for vedlikehold. Pumpene og renseanlegg for vannet stod helt mot vest i akvariet.

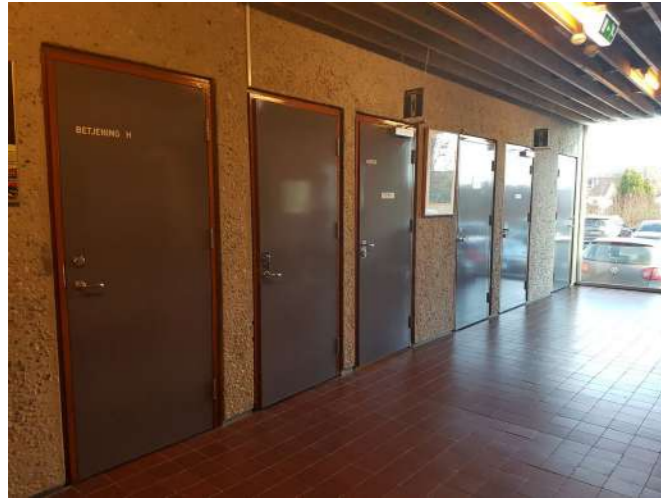
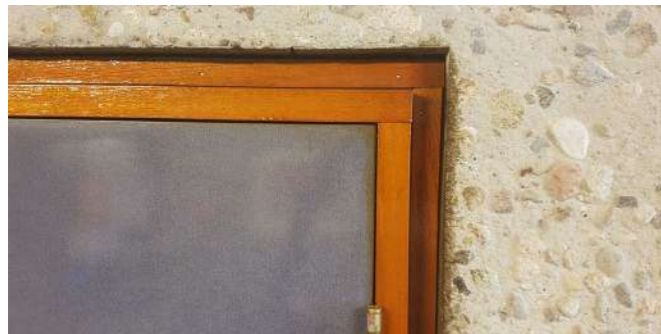
DØRER & VINDUER

De originale dørene fungerer meget fint den dag i dag. De eneste som har blitt byttet ut er de som var inn til badstuen og toalettet i garderoben. De er bygget av råvarer ment å vare og holder seg like flotte nå, med jevnlig beising og god vedlikehold av personalet i Svømmehallen.

De nye dører som har kommet opp som følge av nye brannkrav og regulering er av forskjellige materialtyper og stiler.

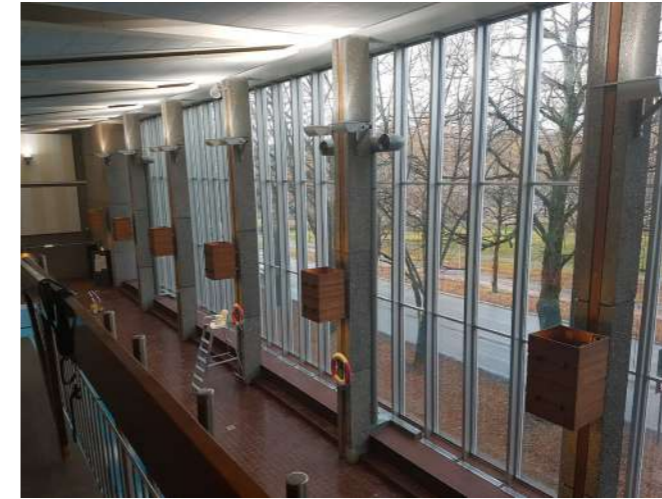
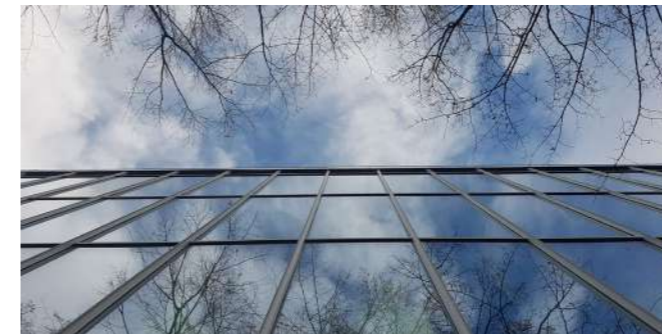
For å bedre imøtekomme de stadig strengere energi og issolasjonskrav ble hele den store vindusrekka i 1967 hallen byttet ut da ventilasjonsanlegget også ble montert. Disse nye vinduene er av samme dimensjon som de gamle og de ytre listene er i samme materialitet som de gamle var i. Eneste betydelige forskjell ser man i energiforbruket.

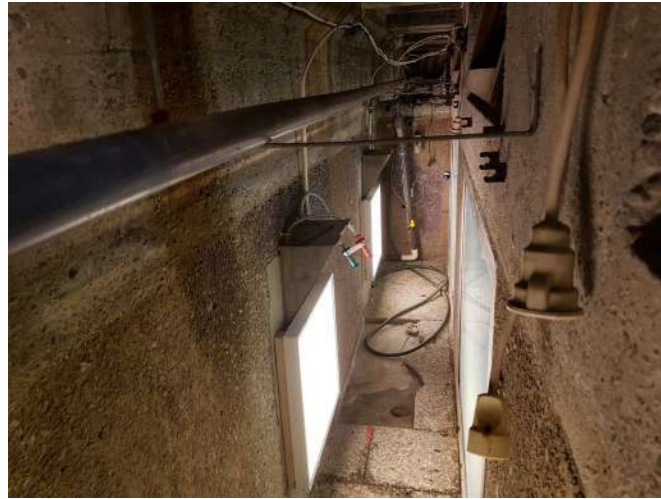
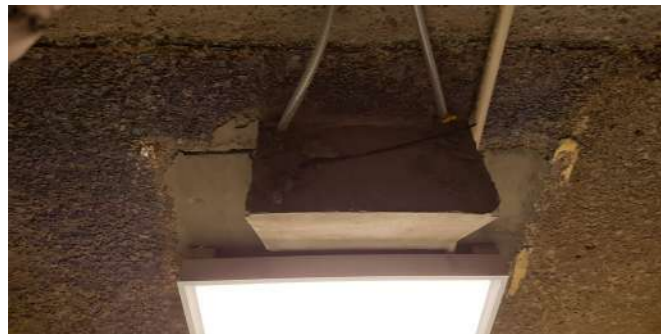
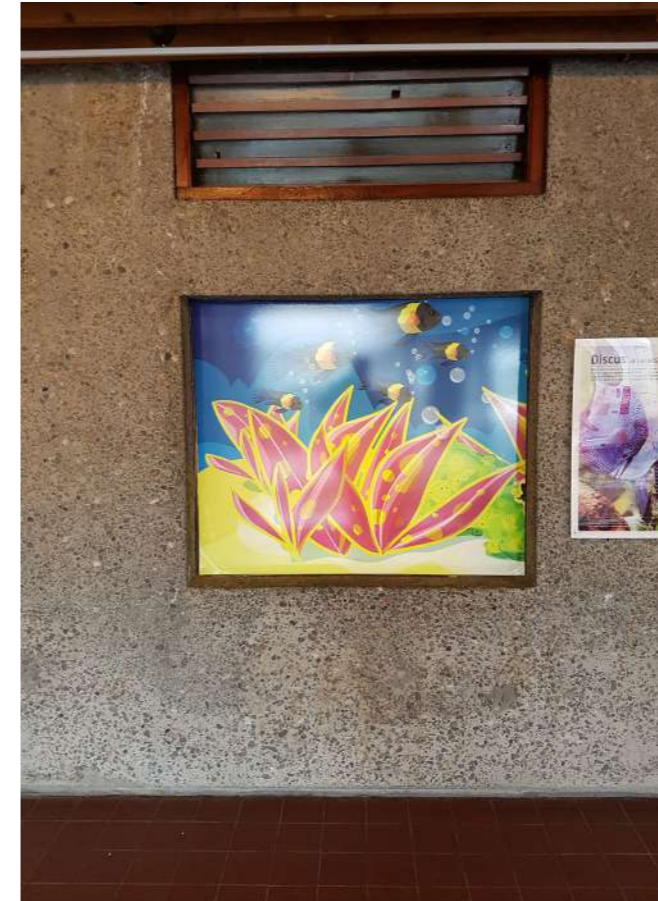
AKVARIET

Lekkasjer fra bassenget og inn mot akvariet begynte å bli en gjenganger på 2000-tallet og da en mer omfattende lekkasje oppstod i 2016 bestemte de som drifter og vedlikeholder hallen at løsningen skulle komme i form av betong.

“Vinduet” ut mot bassenget ble murt igjen og akvariet tømt for fisk og vann. Det ble installert LED plater for belysning og ut mot vestilbyen dekket man til med dekorativt plast så man ikke skulle ha innsyn mot betongen og det nå tomme akvariet.

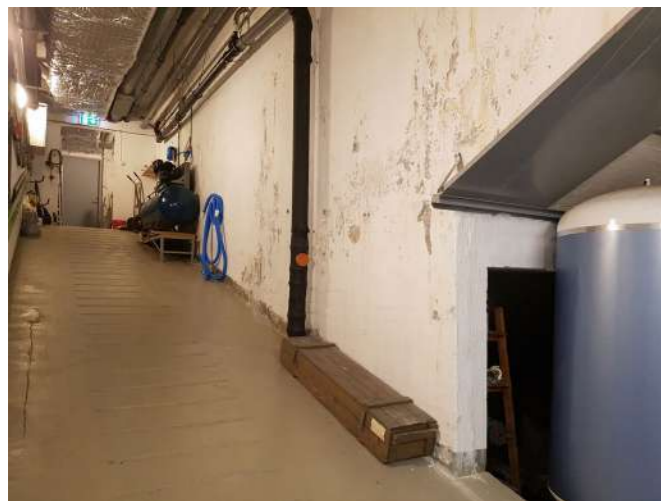
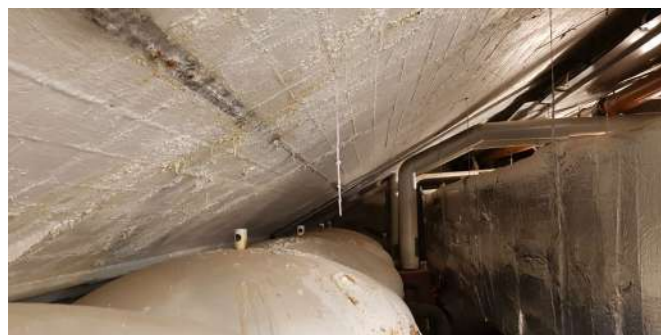
BASSENGET

Det gamle bassenget har flere utfordringer som har kommet med 53 år med kontinuerlig drifting. Lekkasje i kjelleren er små og i det store ikke farlige men en ser tæringen klorvannet har hatt på betongen over det lange tidsforløp.

En annen utfordring med det gamle bassenget er den forhøyede kanten sett fra hvor vannivået er. Dette er blitt faset ut fra byggepraksis allerede tidlig på 70-tallet. Utfordringene er den økte terskelen og vanskeligheter med å komme seg opp av bassenget med en slik kant, samt dannelse av skadelige gasser som dannes over

tid når klorvann er i kontakt med fett og luft som blir igjen i den nedsenkede gropen og de svømmende eksponeres for i større doser av over tid.

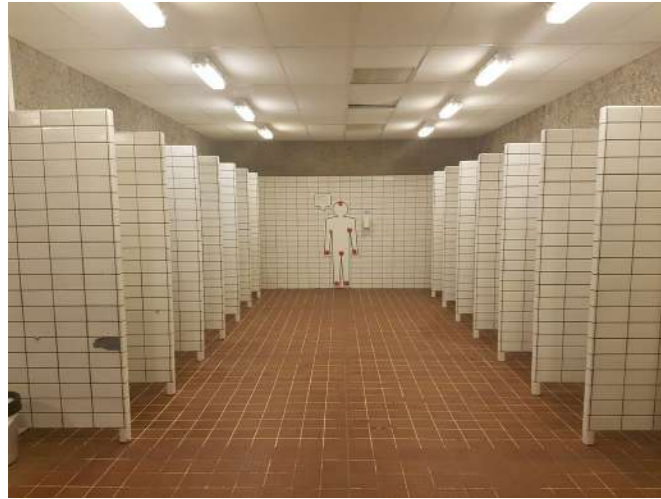
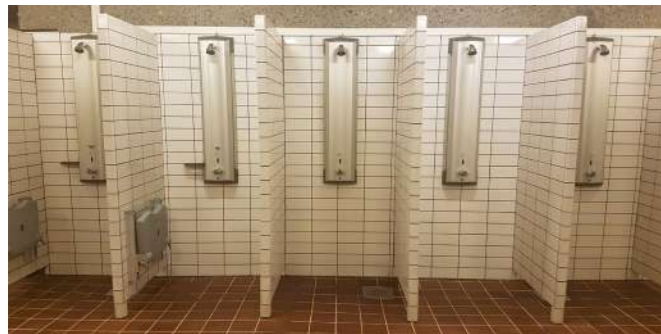
DUSJENE

Dusjbåsene i den gamle garderoben er originale fra 1967. Vanntilførsel og dusjdysene er blitt byttet ut og oppdatert med mer vannsparende systemer så man står igjen i dag med flere varianter fra flere perioder. Dette er et eksempel på hvordan ønsket om optimalisering ikke helt gikk gjennom og man ender opp med å bruke mer penger grunnet den korte levetiden på utstyr.

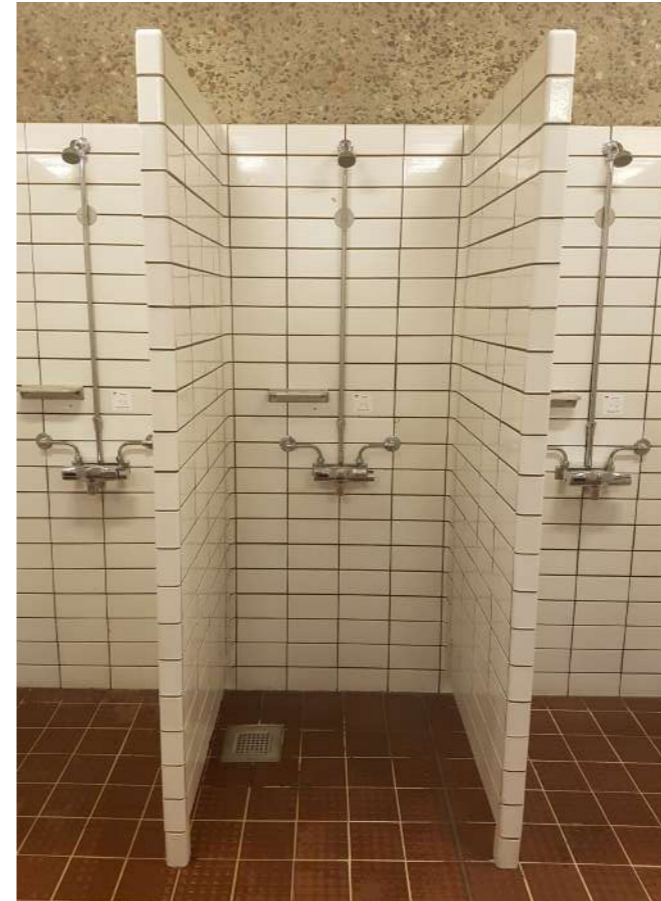
Da tilsynet ble gjort i 2016 påpekte byingeniøren at man skulle se mulighet for utskifting siden de i dag er i dårlig stand, men det ble ikke påpekt i avisinnlegget om hvorvidt dette gjalt de nyere dysene eller de originale båser.

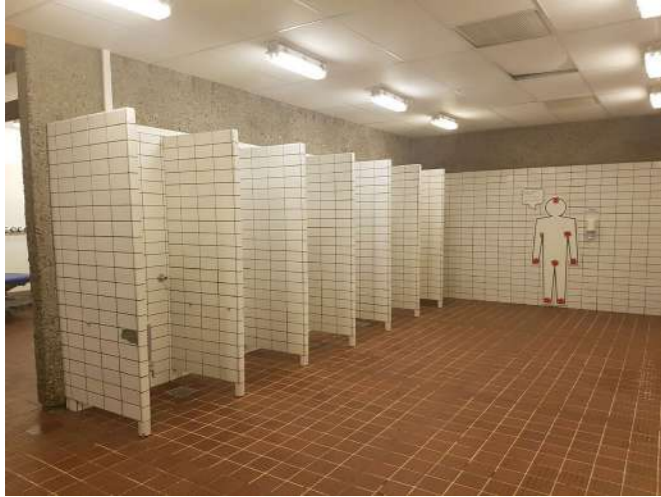
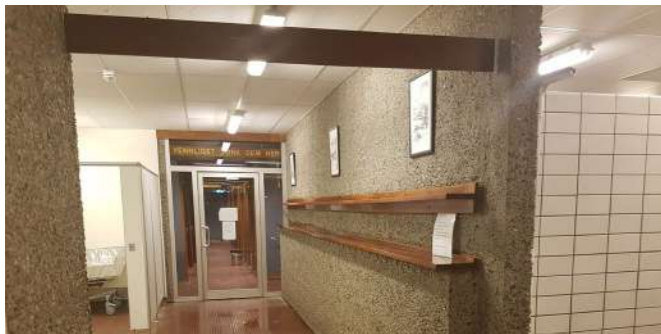
Deler av den originale himlingen har blitt byttet ut med dagens standard. Hvordan dette påvirker luftgjennomstrømning og hva skjer med den fangede varme og fuktige luften når den kommer over de hvite panelene er usikkert,

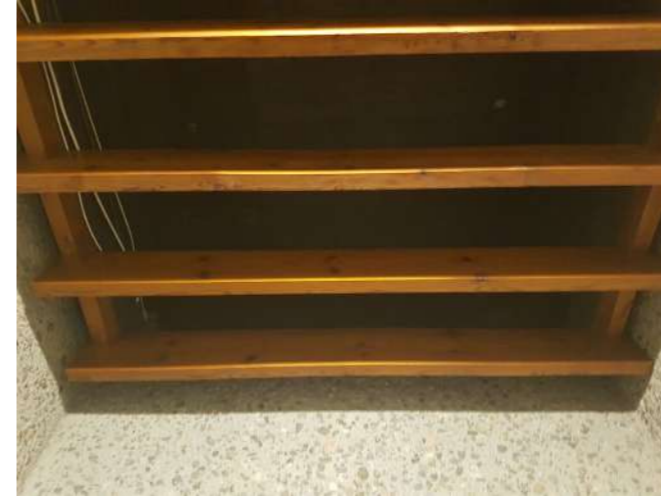
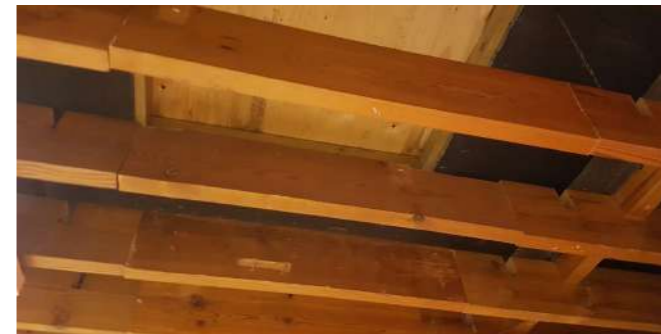
De fleste rommene har fortsatt den gamle himlingen slik tegnet av arkitektene, den holder seg godt og man kan se inngrep i himling der det en gang var åpent så overlyset kunne komme ned helt ufrostrret.
