TØNSBERG SVØMMEHALL TRANSFORMASJON & TILBYGG

DEL 2 ANALYSE- & VERDISETTING

stud.ark. Zdravko Živanović
NTNU vår 2020 diplomoppgave

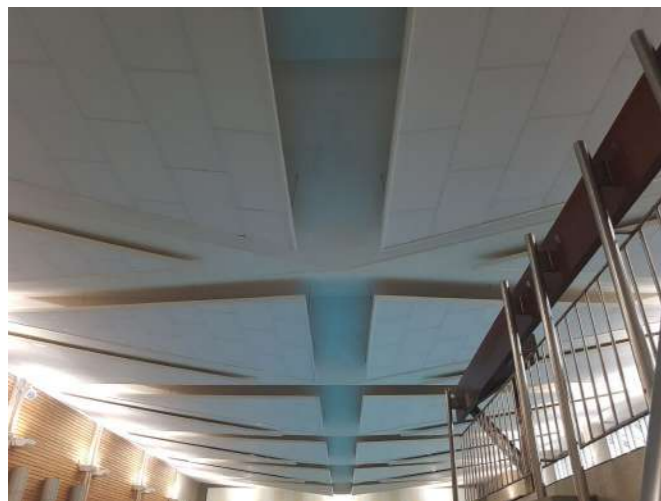
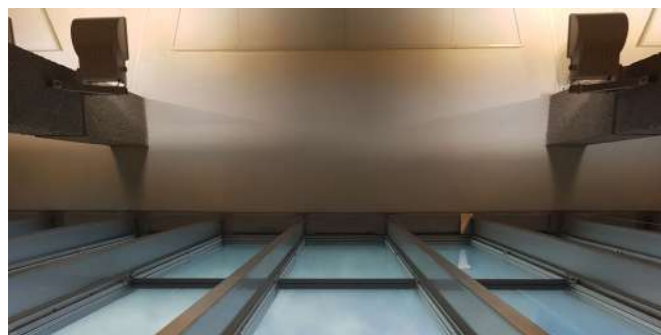
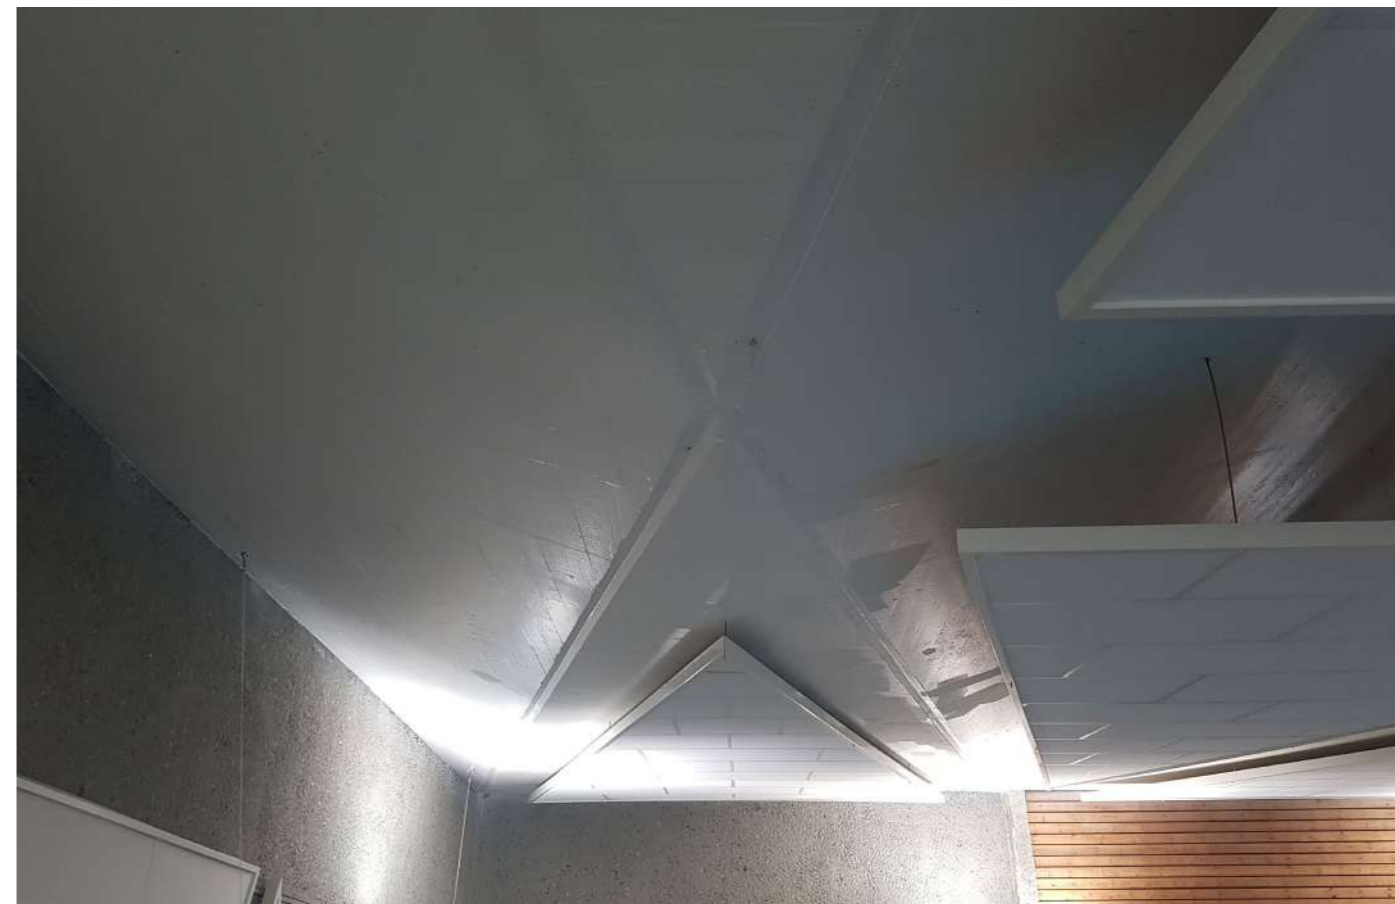
TAKET I 1967 HALLEN

Av alle utfordringer som har preget Svømmehallen og over perioder vært en vedlikeholdsbyrde har ikke taket hatt mange konkurrenter. Den utfordrende formen som samler på vann og ellers veldig tynne betongen (10cm i følge konstruksjonstegninger) har blitt kraftig svekket av klorgassen. Deler av taket har flasket og man har av denne grunn måttet stenge over lengere tid.

I et forsøk på å minke fremtidige skader har man som følge av dette måttet installere mer omfattende ventilasjonsanlegg som kan skifte fortære ut det øverste luftlaget i 1967 hallen.

Formen på taket i hallen er en sekvens av syv slakke nedoverpekende rektangulære pyramider. Dette resulterer i at om det er en lekkasje i ytre membranen (over betongen og isolasjonslaget) så vil vann samles opp og over tid gjøre skade på (pyramide)betongen.

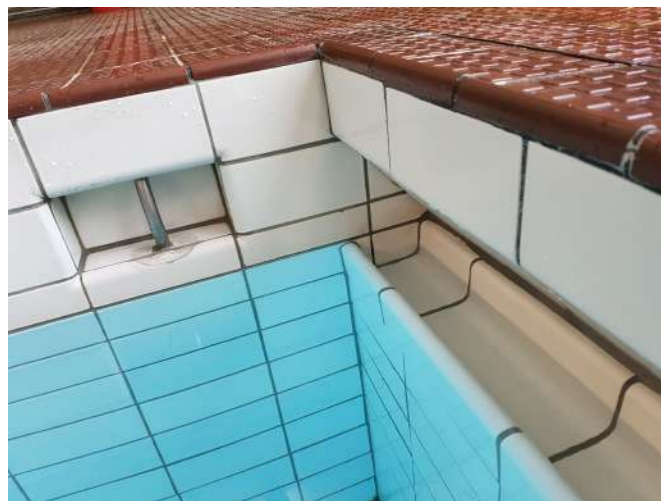
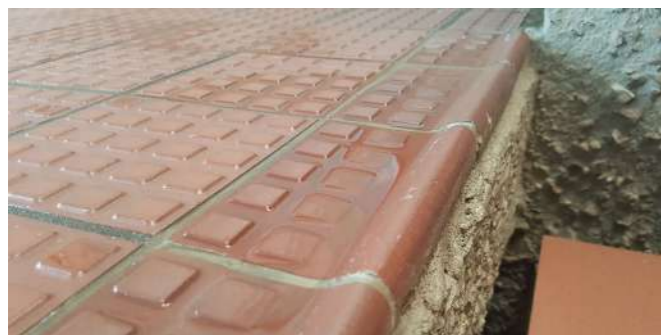
FLISER

Det er observert totalt 13 forskjellige fliser i den gamle hallen, samt to nye typer ment å supplere de gamle som er ødelagt. Mesteparten av flisene er originale og ble satt på plass av danske entreprenører. På midten av 90-tallet ble deler av flisene i bassenget byttet ut. De er i god stand den dag i dag.

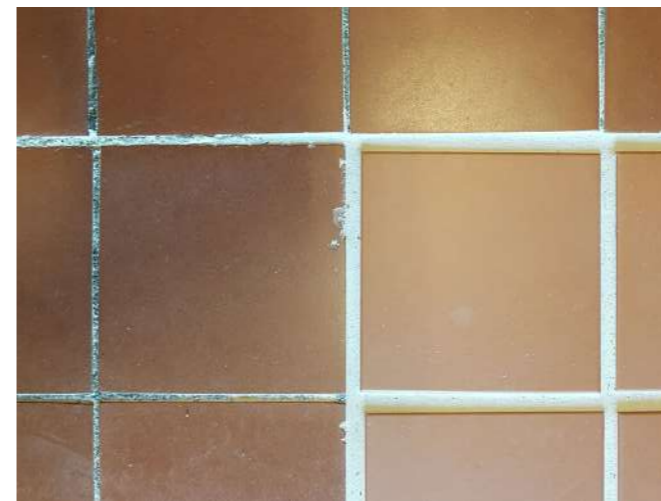
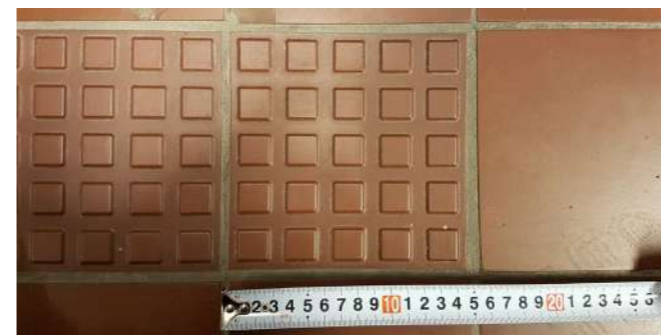
De nye feltene er enkle å få øye på ettersom de ikke er helt i samme dimensjon, mønster eller tekstur.

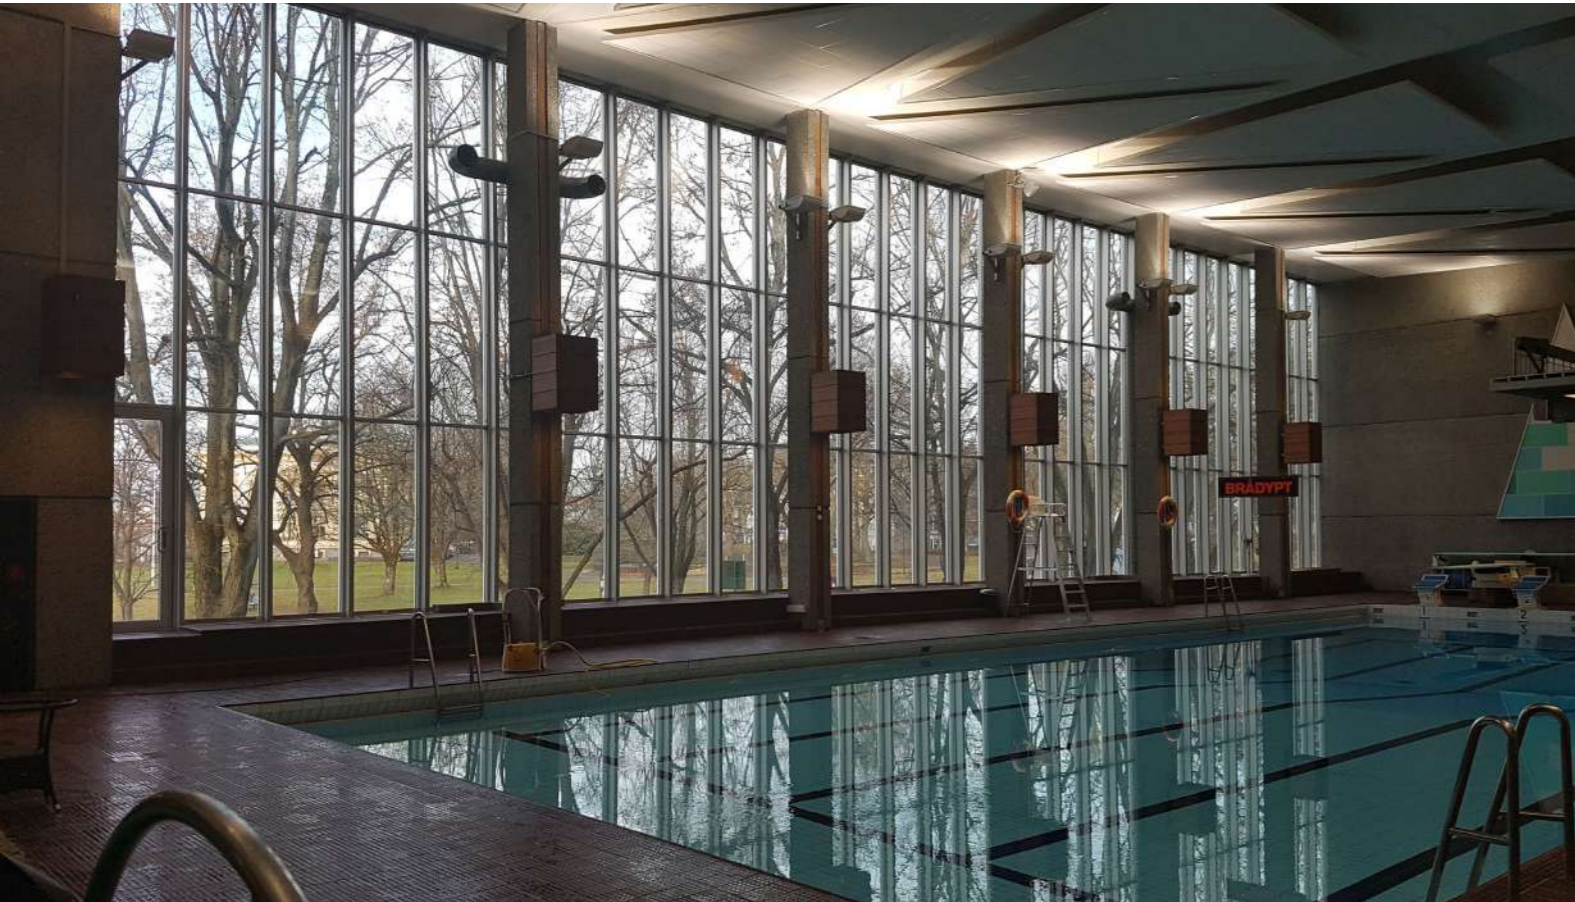
1967 HALLEN & UTSYN

Det store rommet med bassenget som er det endelige målet for de besøkende er på mange måter mer enn bare en konkret løsning på oppgaven som sier; hus et basseng. Hevet 3 meter over bakkenivå på utsiden forholder hallen seg til en park og en travel gate med et stort fasadevindu uten at de besøkende føler seg eksponert for utenforstående. Den generøse

høyden til taket slipper inn mye lys som tilgir for at de tre andre veggflater er i solid betong. Gjenspeilingen fra trekronene i bassengvannet kulminerer oppmerksomheten og sikten mot stupetårnet i nord.

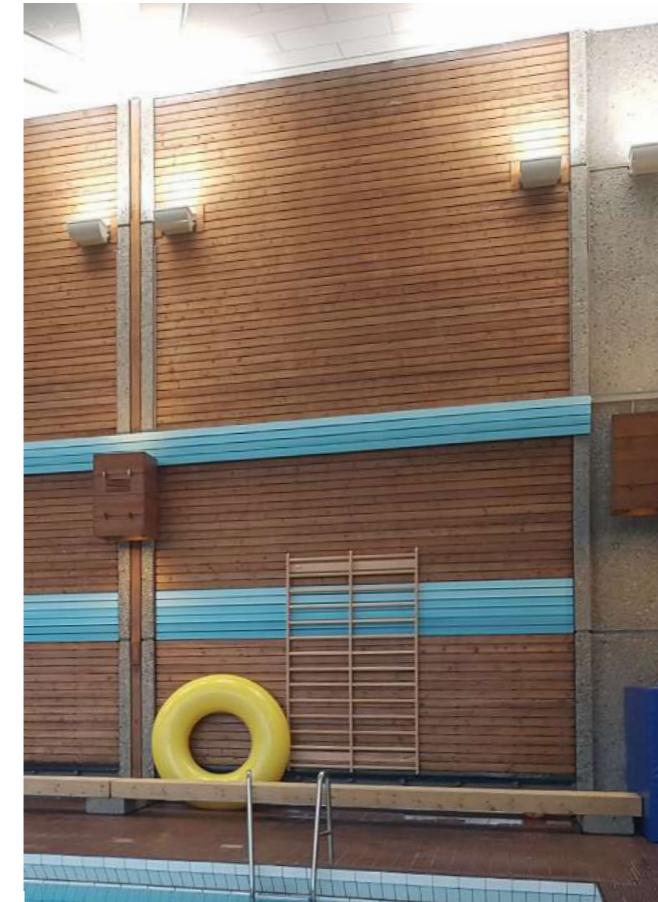
Mot øst dekkes betongen i liggende tre panel som tæs igjen i søylene i vest. Dette fungerer både som en akustisk demper, men trekker også en visuell varme fra de røde flisene og opp i rommet. Brutt rytmisk opp av de seks betongutkragninger i østveggen.

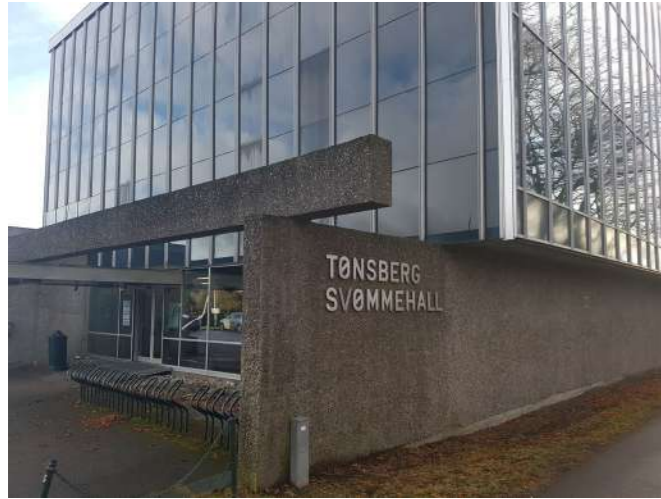
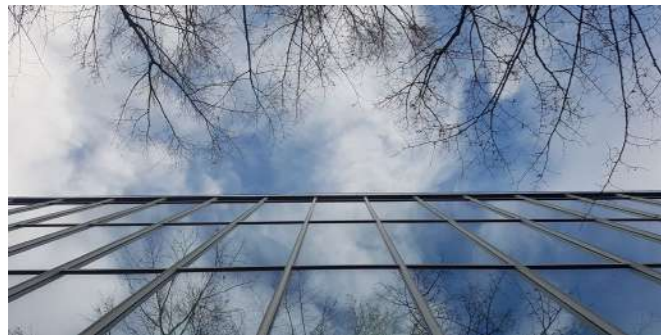
FORMSPRÅK

Når man går mot svømmehallen kan man fort merke seg de to hovedelementene som bygget består av. Den lave delen i sandblåst betong med bare fem vinduer på bakkenivå og en stor mørkeblå boks i glass på toppen. Hvilende oppå betongen, litt over kanten mot vest. I utgangspunktet trengte man ikke denne omfattende kledningen.

Som tidligere nevnt er tre av fire vegger i bassenghallen i solid betong. Å forlenge uttrykket til vindusfasaden så den går hele veien rundt skapte arkitektene to fordeler. Det første konstruktive. Betongen kunne nå kles inn og dermed isoleres mer omfattende, beskyttet mer mot vær og vind. Den andre fordelene går på formspråket.

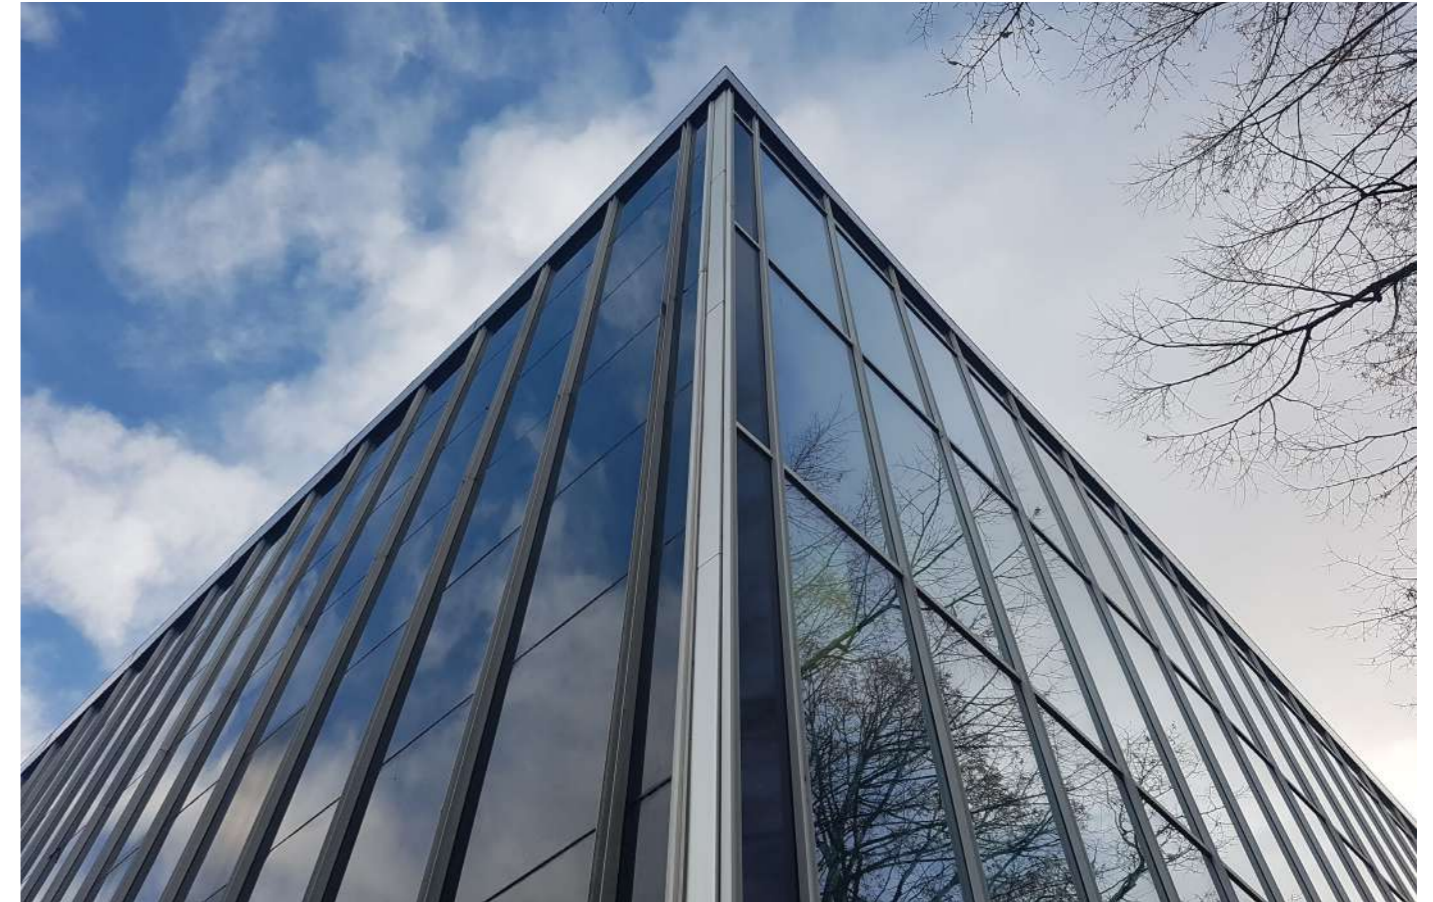
Ved å kle betongen fra utsiden med de mørkeblå panelene gjorde man det helhetlige inntrykket av Svømmehallen mye mer rolig da den får reflektere himmelen. Den gjør ikke mye av seg og man kan nesten glemme at den er der. I tillegg til dette modernistiske trekket lar man de store betong flatene trekkes ut av bygget og omslutte inngangspartiet enda mer.

På denne måten tydeliggjør formen det helt hvor de besøkende skal bevege seg mot, når de skal inn. Dette fortsetter så innover i bygget og man har en tydelig følelse av at alle veggene er der de er, fordi de må være der. Selv oppheng før dusjen er innlemmet i veggene. Hver overflate og rom tjener et formål.

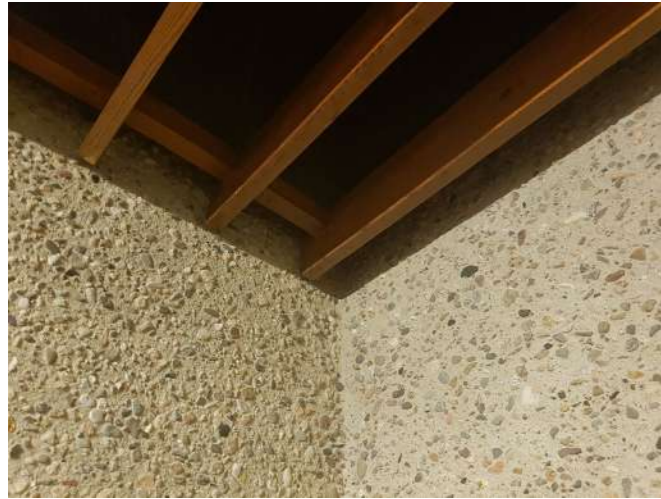
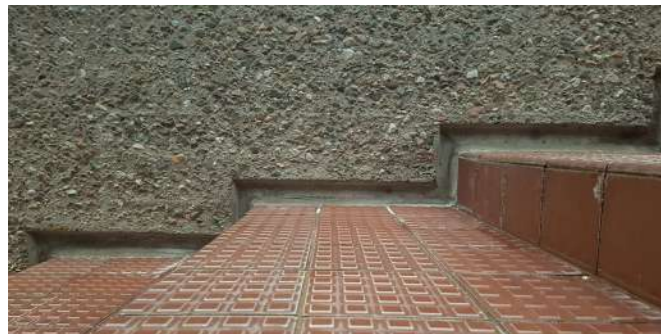
SANDBLÅST BRUTALISME

Brutalismens hovedtrekk er ærlig fremstilling av både materialitet og konstruksjon. En kan intuitivt forstå oppbygningen av å se på de forskjellige elementene og hvordan disse står sammen om å holde bygget oppe. Riktignok det som merker seg mest i Tønsberg Svømmehall er samspillet mellom betongen og de andre materialer som er med på å gjøre bygget.

Sandblåste overflater mykner opp det som ellers hadde vært en kald og grå flate og lar steinene komme igjennom med sine konturer og farger. En tydelig overflate som man kan kjenne på og føle varmen av i det store fargespektret fra småsteinene. Denne passer derfor meget godt sammen med den varmt fargede gulvflisen hvor den først danner en tilbaketrukket fotfuge.

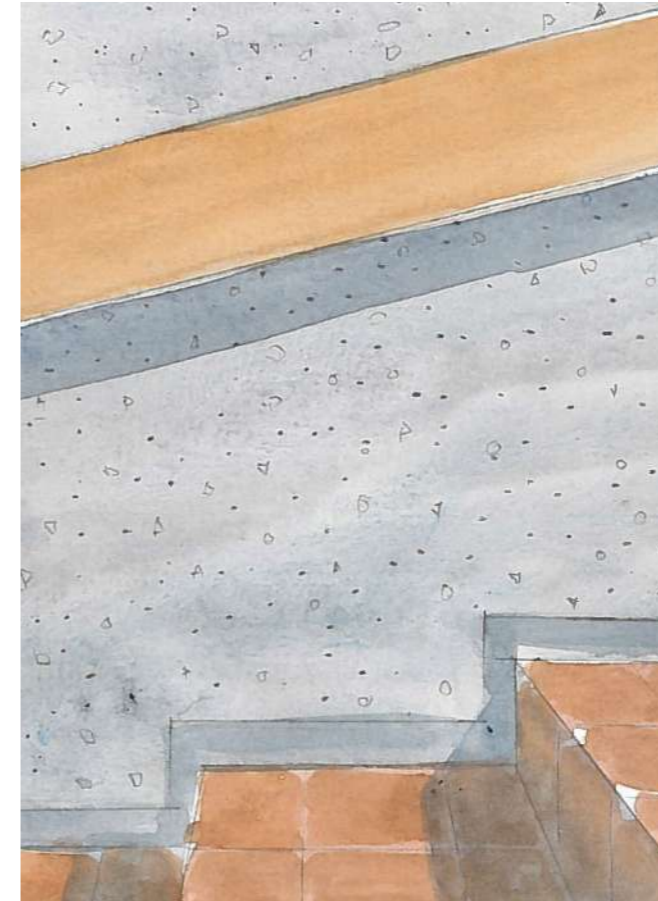
Dette gjør vaskingen mye lettere. Deretter kommer håndtakene med varme tre-toner. Hvor den til slutt ender opp i himlingen mellom de oppreiste tre-paneler. Hele veggshøyden gir et rikt spekter av omtanke og smart design som tar seg godt ut i den sterke fuktigheten og høye romtemperaturen.

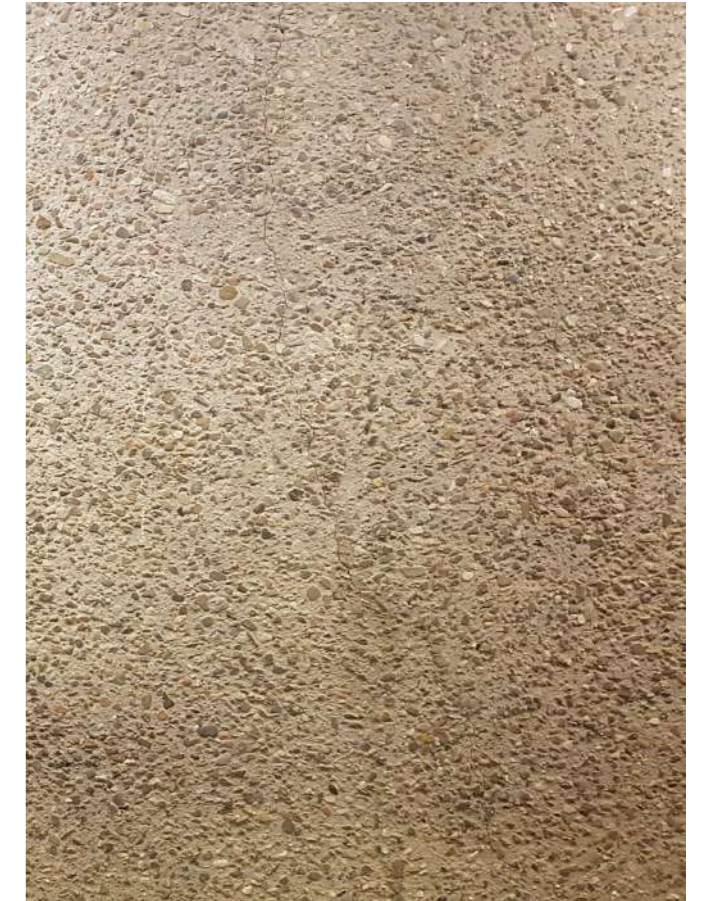
Til sist kan det nevnes at den ujevne konturen i betongvegger også skaper et evigskiftende skyggespill. Denne trekker litt paralleller til vannet i bassenget som også er i stadig bevegelse men fortsatt manifestert tydelig inne i sin firkantede form.

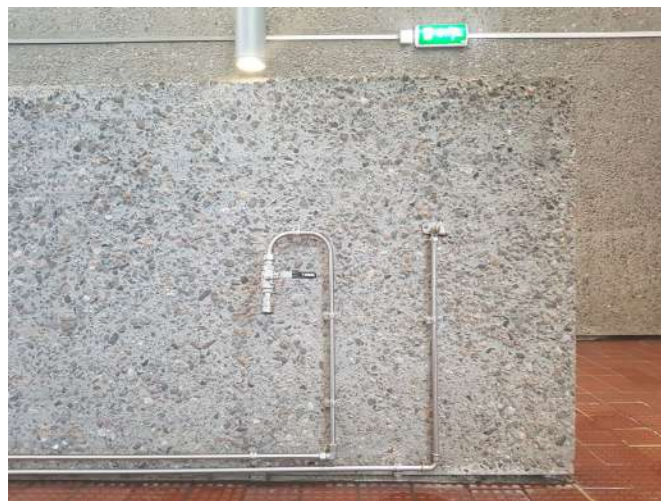
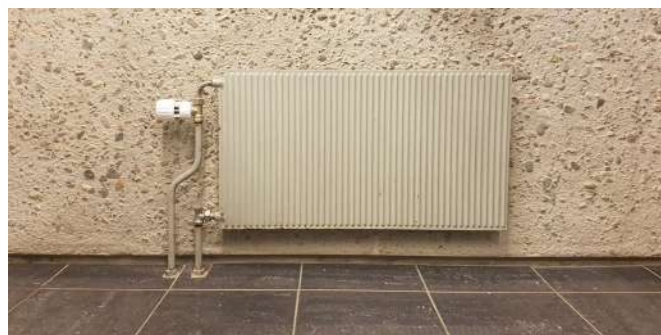
NYE INNSLAG

Vanntilførsel for vask av flisene skulle gjøres lettere tilgjengelig rundt bassenget og da dette skulle installeres ble materialvalget riktig gjort. Det rustfrie metallet tar fellestrekk fra hoppetårnets gelender og skiller seg ikke mye ut fra veggen den er boltret fast i. Flisene i toalettet i vestibylen. De første bildene av dem ble tatt med beundring i hvor riktig og

godt fargen og deres materialitet sto opp mot den sandblåste veggen. Deres dimensjon derimot går ikke opp med de gamle flisene og alle hjørner (med unntaket av der flisleggingen startet) er preget av bearbejdede innpassinger. Siden det ikke ble tatt hensyn til flismålene oppstår det en skala forvirring av å bevege seg fra det ene rommet med mindre fliser til det andre med større.

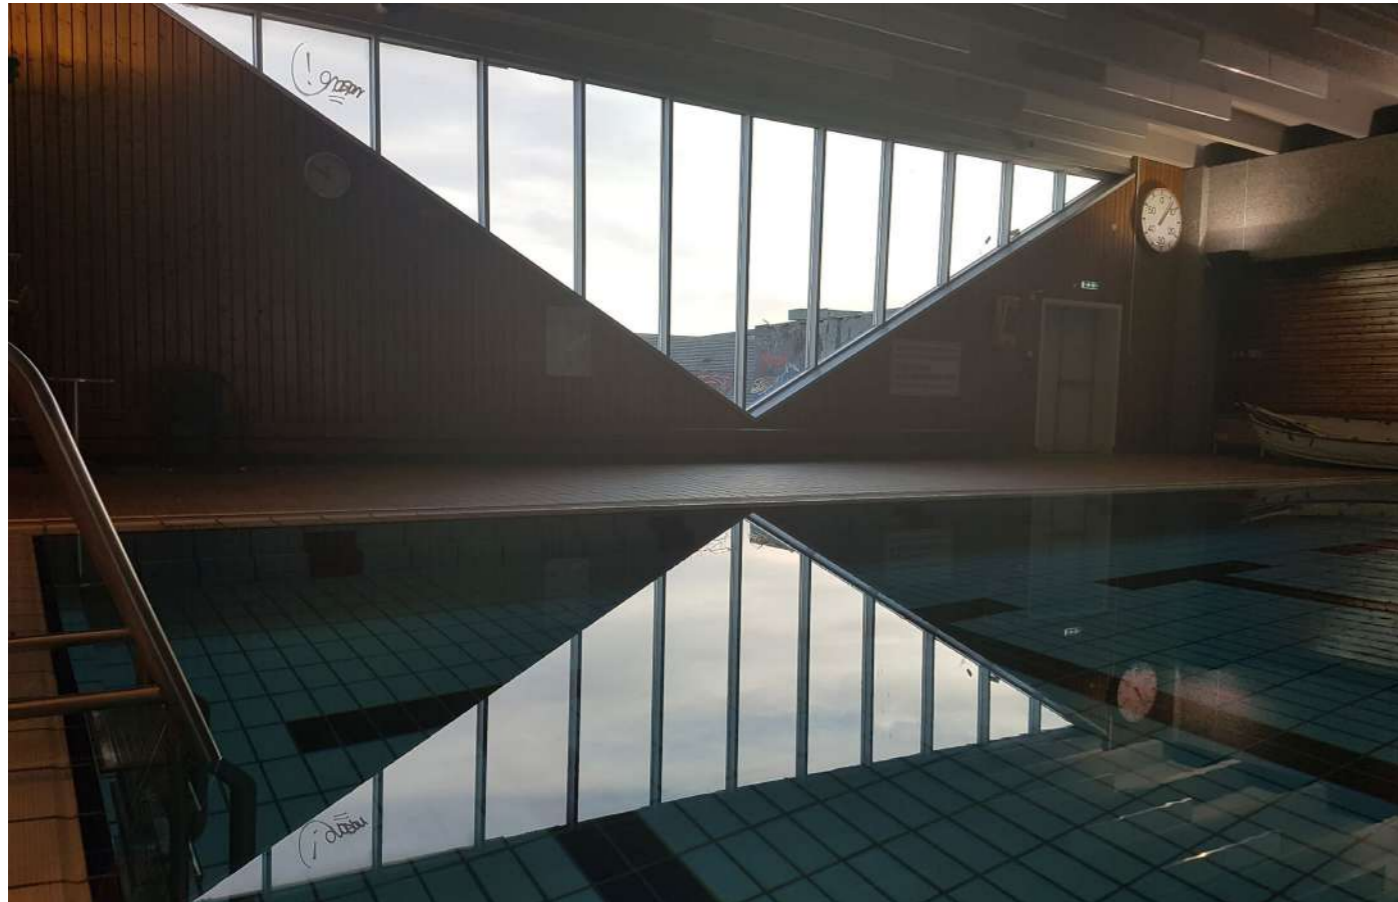
Da tilbygget stod ferdig i 1978 skulle det endelig lette på trykket og svømmehallens sprenge kapasitet. I de originale tegninger fra 1965 (neste side) foreslo Hans Grinde og Co. et todelt byggeprosjekt da det var klart at kommunen ikke hadde råd til den originale planen, men ønsket seg en mulighet til senere utvidelse om penge stod til disposisjon. Dette var et meget

generøst tilbygg med et ekstra garderobesett og et opplæringsbasseng. I en senere konkurranse overhold arkitektene samme utgangspunkt, men la til et 12,5x25m basseng i tillegg. Dette kom de ikke med videre og i stedet vant Fadum, Peersen, Wollert-Nielsen Arkitekter mnl. Deres tilbygg var av en mer nøkternt design som ikke hadde en like ekstravagant takløsning og bare ett 12,5x25m

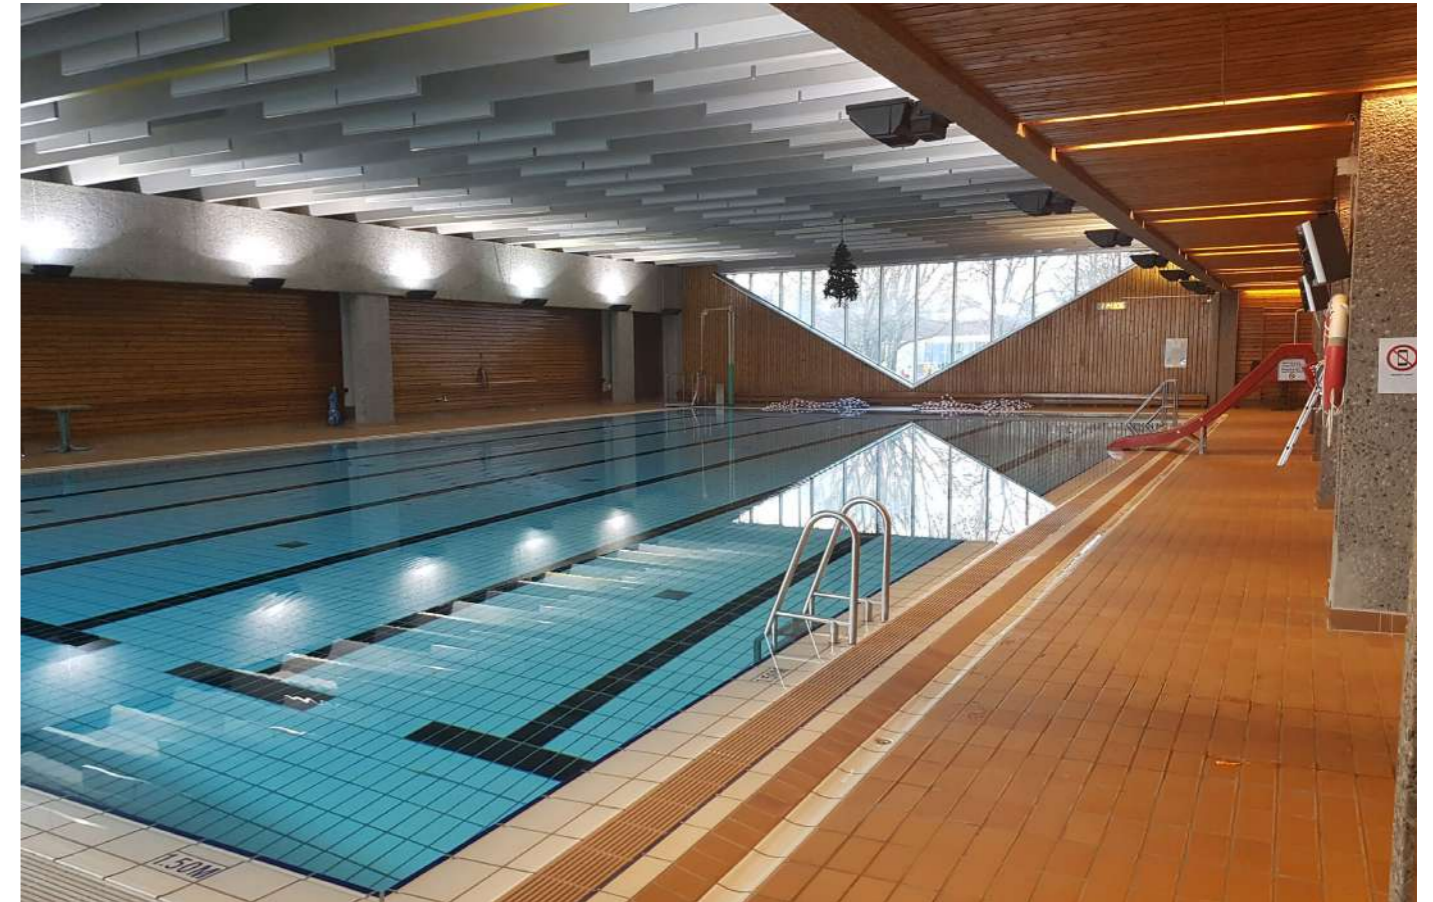
basseng, med par lagerrom og et toalett. Denne løsningen har et lavt tak som åpner seg opp over vannet, men tross dette føles fortsatt passe lavt ut, grunnet den store takflaten og begrenset mengde naturlig lys. Materialpallett er den samme som i den gamle hallen, men med noen distinkte neglisjeringer rundt detaljarbeidet. Løsninger som tilbaketrukket fot-fuge som gjør

vasking lettere brukes ikke og et annet sett med flisdimensjoner brukes. Om dagens fliser følger de originale målene og materialitet fra 1978 er usikkert. Bygget fikk alle flisene utskiftet i bassenget på 1990-tallet og en gang til i 2015. I tillegg er det verdt å nevne at den totale planløsningen kunne vært mer effektiv om man skulle sett for seg en større vannflate, eller tatt i betraktning til en større brukergruppe.
