Integritetskontroll av betongdekke

Integrity control of floor divider in concrete

Trondheim Mai 2023

Prosjektnr:
2023-33

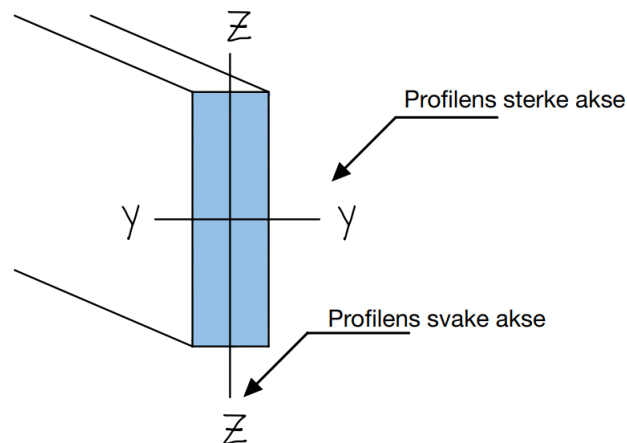
Figur 2.3 Bjelkens svake og sterke akse

Bjelker er ofte en bærende konstruksjonsdel som er plassert under gulv, i et bjelkelag, tak eller et dekke. Bjelker er utsatt for skjærspenning, bøyespenning og normalspenning, og er utsatt for nedbøying grunnet påført moment og krefter. (SNL, 2023). Bjelker har som regel større dimensjoner i lengderetning enn bredde og høyde. (Larsen, 2014, s. 78). En bjelke av armert betong kan ha ulik utforming av tverrsnitt, blant annet rektangulær, eller formet som H-, I-, eller T-bjelke. De ulike utformingene av tverrsnittene passer godt til ulike situasjoner. (Uit - Meccanica). Bjelkenes styrker blir fordelt i forhold til akser, og den sterke akse skal være y-aksen, mens den svake er z-aksen, som vist i Figur 2.3.

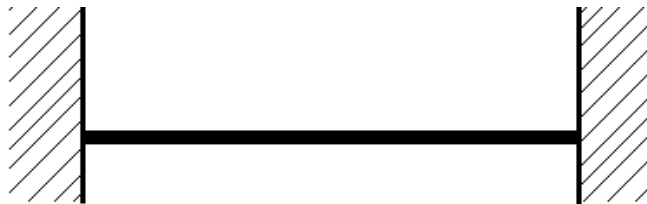
Figur 3.1 Fast innspente plate

For å kunne gjøre nye beregninger på bæresystemet er det vesentlig å velge en statisk modell som passer til konstruksjonen. Det er viktig å gjøre konservative valg for å sikre mot verst tenkelige tilfeller. På grunnlag av armeringstegninger og befaringer er det valgt å se på betongdekke som 10 individuelle, fast innspente plater som vist i Figur 3.1, samt vedlegg C.1. Betongdekket består egentlig av 12 plater, men ettersom at armeringstegningen ikke samstemmer med virkeligheten på to av platene er det valgt å se bort fra disse.

Siden fire plater ikke har frie sidekanter og forholdet mellom lengste og korteste spennvidde er en, beregnes fire av ti platene som toveisplater. (EC2, s. 5.3.1(5)). De resterende platene har forhold mellom lengste og korteste spennvidde større enn to, og anses dermed som enveisplate.

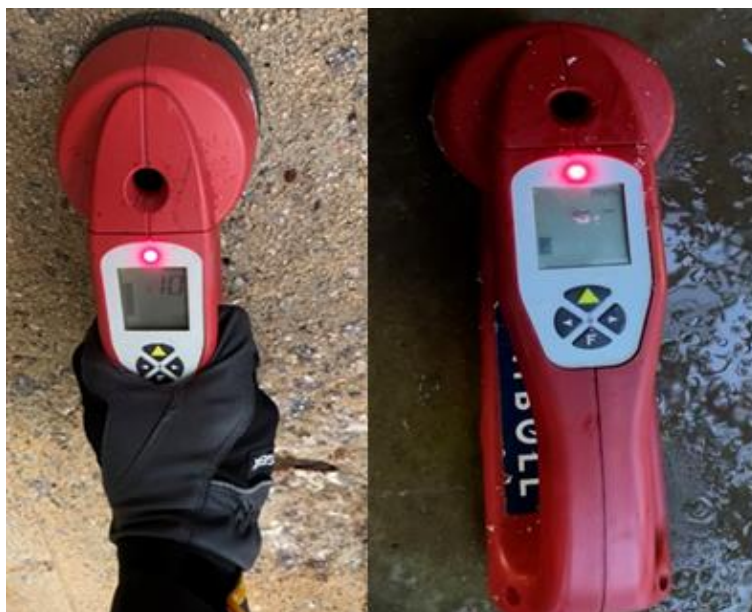
Overdekningen ble målt til å være 10 mm på undersiden av betongdekket hvor det ennå eksisterer overdekning, som vist til vestre i Figur 4.2. Målingene på oversiden av betongdekket ga ingen resultat som vist til høyre i Figur 4.2.

Figur 4.2 Overdekningsmåling under dekket (venstre) og overdekning over dekket (høyre)

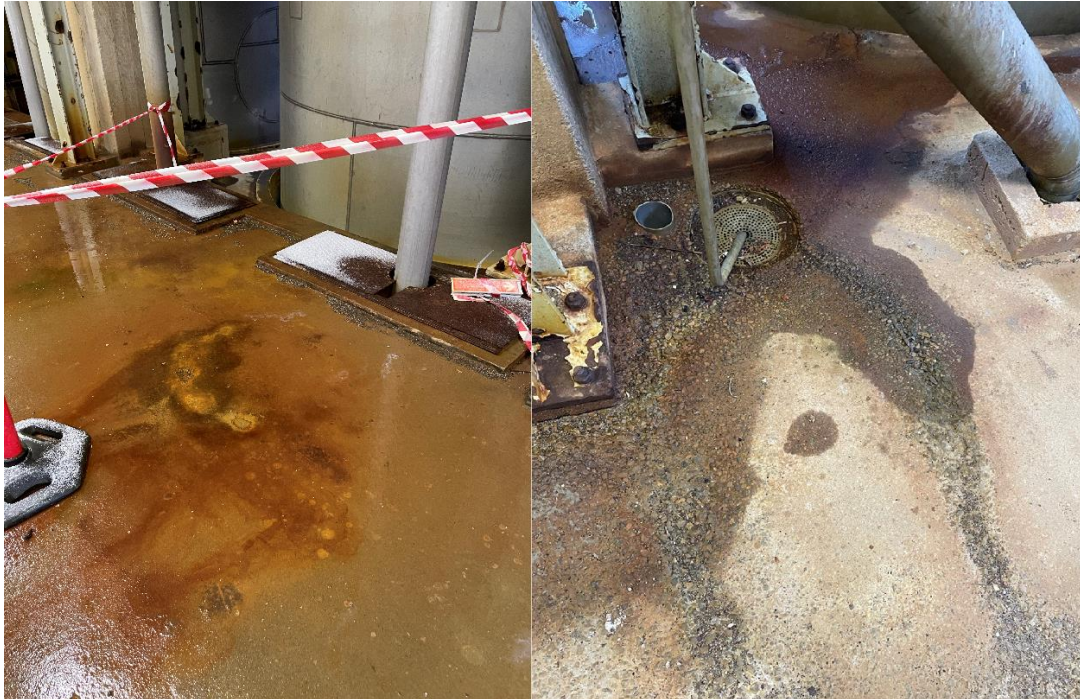
Betongdekket bærer preg av forvitring med synlig tilslag og armering. Ved inspeksjonen var det blant annet et avsperrert område under en av syrekjølerne hvor det hadde vært lekkasje og det er synlige skader på overflaten av dekket, se Figur 4.3.

Figur 4.3 Synlig tilslag, misfarging og avsperring på oversiden av dekket

Årsaken til store deler av de kjente skadene kommer på bakgrunn av hvilket miljø anlegget befinner seg i. Ettersom at det er en fabrikk som vil fortsette produksjonen er det vanskelig å fjerne kilden til det aggressive miljøet. Det må heller fokuseres på å finne løsninger og gjennomføringer som reduserer direkte kontakt mellom syreproduksjonen og armert betong.

En mulig løsning er å montere syrefaste renneløsninger, som samler opp eventuelle drypp og lekkasjer og leder det trygt bort. Dette kan for eksempel plasseres under syrekjølerne som befinner seg over dekke som er illustrert i venstre side av Figur 4.3, hvor det har vært synlige lekkasjer tidligere. Ulempen med en løsning med renner er eventuell damp og kondens som ikke blir tatt opp og kan havne på betongen. En annen løsning kan være å montere syrebestandig beslag over deler eller hele dekket, for å sikre det mot aggressive angrep.

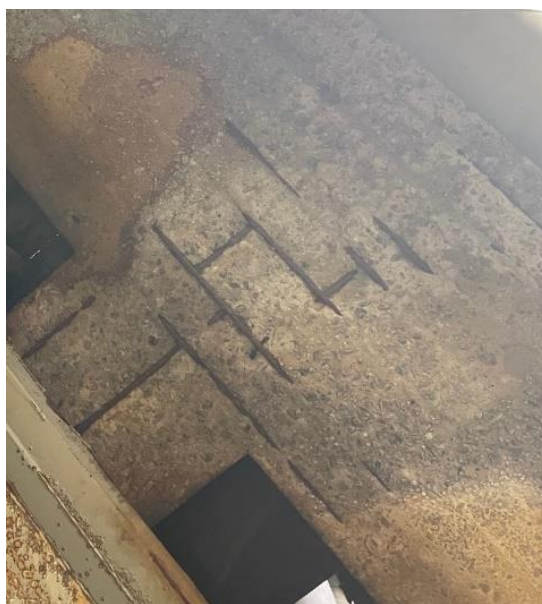
Spesielt innsiden av den åpne betongkonstruksjonen var utsatt for forvitring, utsiden av veggene er ikke påvirket i like stor grad. På betongdekket var det også flere synlige misfarginger med gul og brun farge. På undersiden av dekket var tilslaget synlig på mesteparten av dekket, og det er mange tilfeller av synlig og korrodert armering se Figur 4.4. Tilstandsgraden til generell forvitring i konstruksjonen er presentert i Tabell 4.12.

Figur 4.4 Forvitring og synlig armering på undersiden

Undersiden av dekket er ubehandlet og har stedvis store mengder synlig armering. Her bør det være aktuelt å reparere skadene, for så å behandle undersiden med samme belegg som oversiden. Selv om undersiden ikke er i direkte kontakt med syre, virker det som at damp og kondens fra fabrikkens aktivitet i første etasje, samt avrenninger fra oversiden gir utslag.

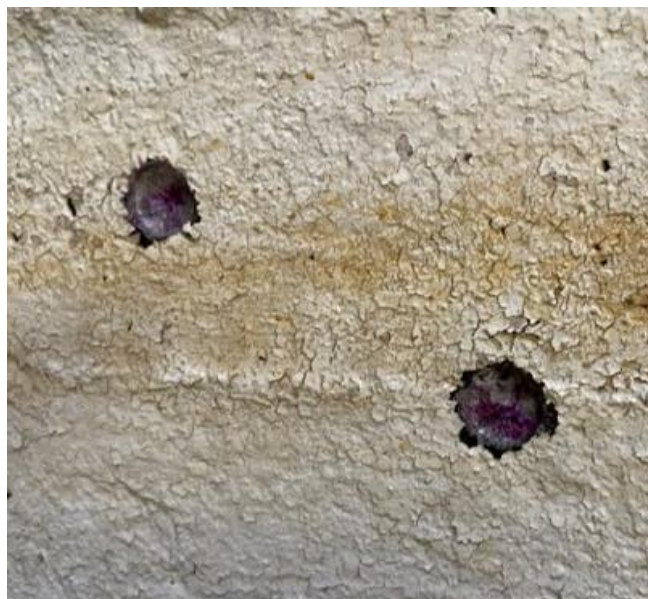
Borreprøvene som forklart i kapittel 3.6.2, viser etter flere forsøk en karboniseringsdybde på cirka 5mm, som vist i Figur 4.5. På figuren ser man reaksjonen mellom frisk betong og fenolftaleinløsning som vises med lilla farge.

Figur 4.5 karboniseringsdybde
