Korrosjon av stål i ferskvann

2024:00237

Nye Veier, Bane Nor, Statens Vegvesen

Det er i dag en diskusjon gående om korrosjon og korrosjonsmonn på pæler som skal stå i Mjøsa. Mjøsa er ferskvann, og det gjelder pæler på lengder opp mot 100 meter, og ca 50 meter av pælen vil stå i ferskvannet. Det er tenkt at stålet i pælene kan være prosjektert som bærende konstruksjon, og dermed er det ikke krav om utstøping av pælene med betong, hvilket vil redusere både kostnader og klimafotavtrykk.

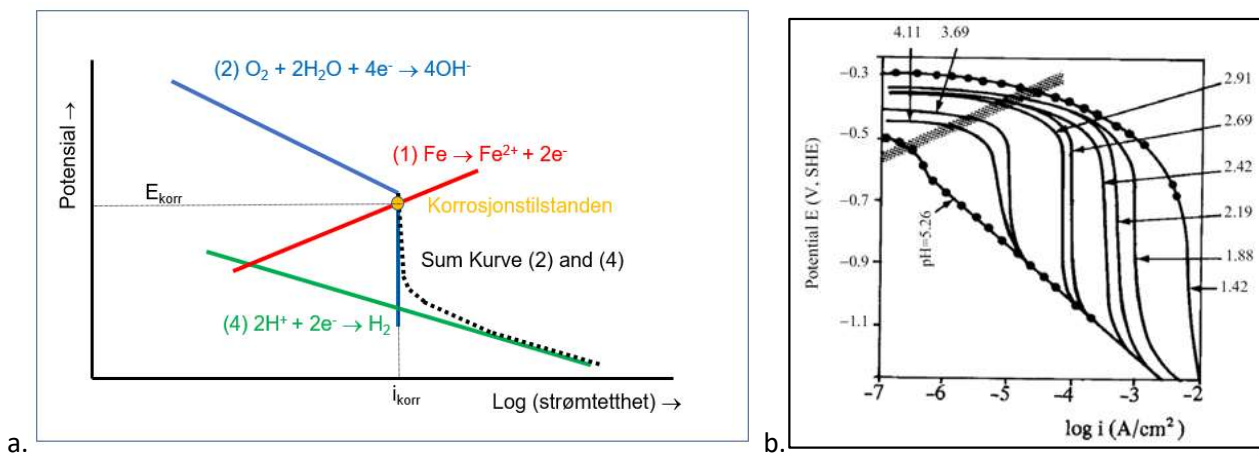
Figur 1 viser skjematisk anodiske og katodiske overspenningskurver for karbonstål i en NaCl-holdig væske i et Evans diagram. Figur 1a) viser overspenningskurver i en løsning med pH > 6 som er mettet med oksygen. Denne figuren viser også korrosjonstilstanden karakterisert med korrosjonspotensialet E_{korrr} og korrosjonsstrømtettheten i_{korrr} . Ved denne pH verdien er det oksygen tilgangen ved flaten som bestemmer korrosjonstilstanden. Figur 1b) viser katodiske overspenningskurver i en væske uten oksygen, men med varierende pH. Figuren viser hvordan reduksjonsreaksjonen for hydrogen får større effekt ved lavere pH i løsningen. Dette er/kan være situasjonen under mikrobiell aktivitet/begroing på en flate.

Figur 1 Karbonstål eksponert i en NaCl-løsning. a) Anodiske og katodiske overspenningskurver. b) Katodisk polarisasjonskurve en oksygenfri løsning. (Bardal, 2003)

Figur 1a) viser anodisk og katodisk reaksjon inntegnet i et Evans diagram med potensial på y-aksen og Log (strømtetthet) på x-aksen i en væske mettet med oksygen. Krysningspunktet mellom anodisk og katodisk kurve viser korrosjons-tilstanden til materialet i aktuelt miljø karakterisert ved korrosjonspotensialet E_{korr} og anodisk strømtetthet i_{korr} . Ved hjelp av Faradays lov kan man omregne i_{korr} til korrosjonshastighet, v_{korr} , når det antas *uniform korrosjon* på den aktive overflaten. For stål gjelder lign. (11).

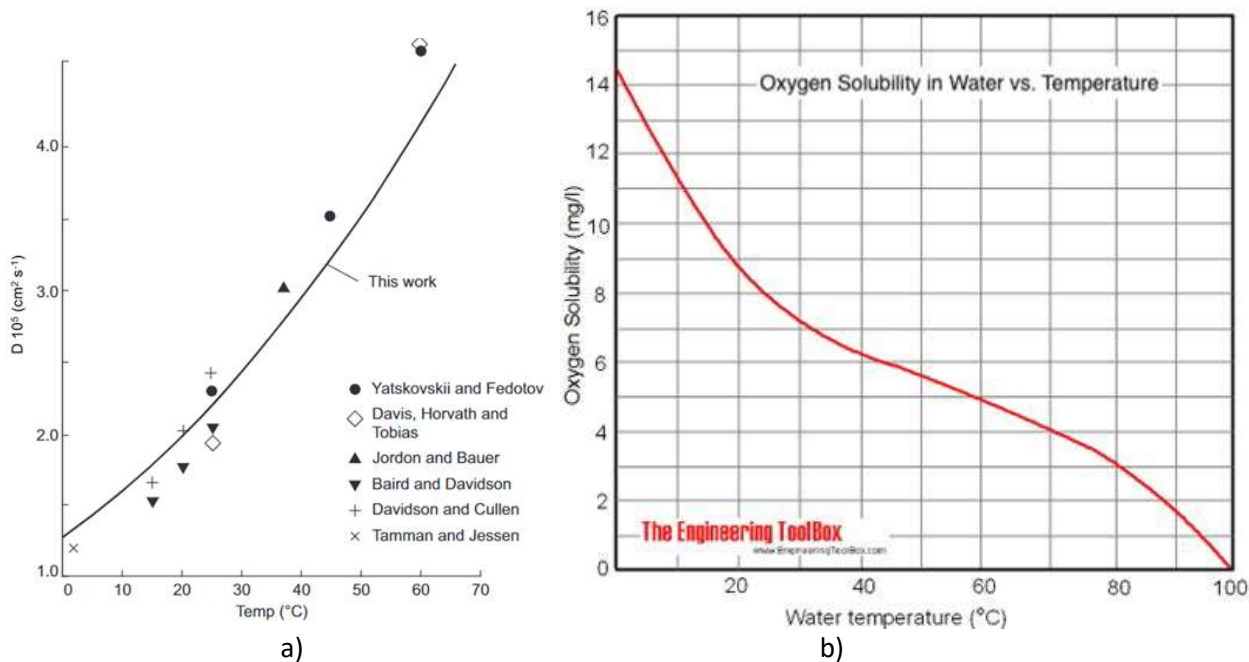
Figur 4 viser oksygenkonsentrasjonen og diffusjonskonstanten D for oksygen i vann som funksjon av temperaturen. Eksempel: Ved 10 °C er oksygenkonsentrasjonen i ferskvann 11.3 mg/l (ppm) og diffusjonskonstanten er $1.6 \cdot 10^5$ cm²/s.

Figur 4 a) Diffusjonskonstant D for oksygen og b) oksygenkonsentrasjon C_b i rent vann (salinitet 0) i avhengighet av temperatur (Xing et al., 2014).

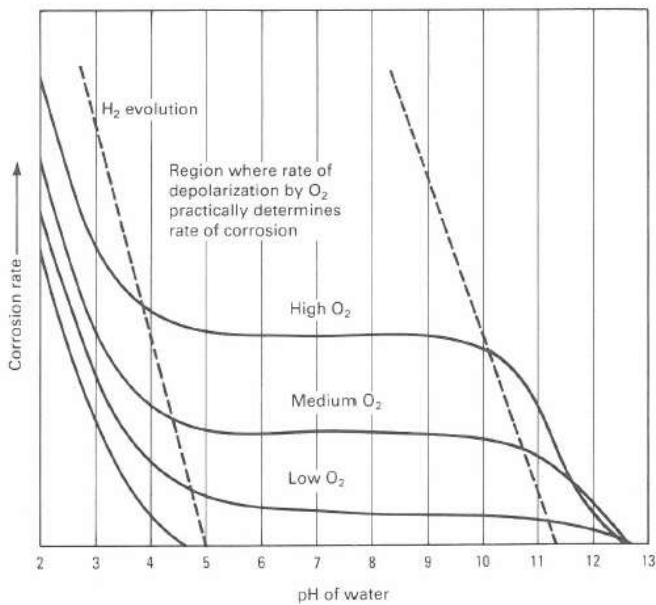
Som det fremgår av lign. (12)-(13) er grensetrømtettheten for oksygenreduksjonsreaksjonen i lign. (2) proporsjonal med oksygenkonsentrasjonen i vannet (bulk). Det betyr at oksygeninnholdet er en viktig faktor for korrosjonshastigheten ifølge lign. (9). Ved lave oksygeninnhold vil hydrogenreduksjonsreaksjonen ifølge lign. (4)-(5) ta over som katodereaksjon som vist i Figur 1b). Ved lave pH-verdier kan dette gi en høyere korrosjonshastighet enn i hva som er tilfelle ved høyere pH og oksygen i vannet. Dette er skjematisk vist i Figur 5 (Bryson, 1992).

Figur 5. Effekt av oksygenkonsentrasjon i ferskvann på korrosjonshastigheten av karbonstål ved forskjellige pH-verdier (Bryson, 1992).

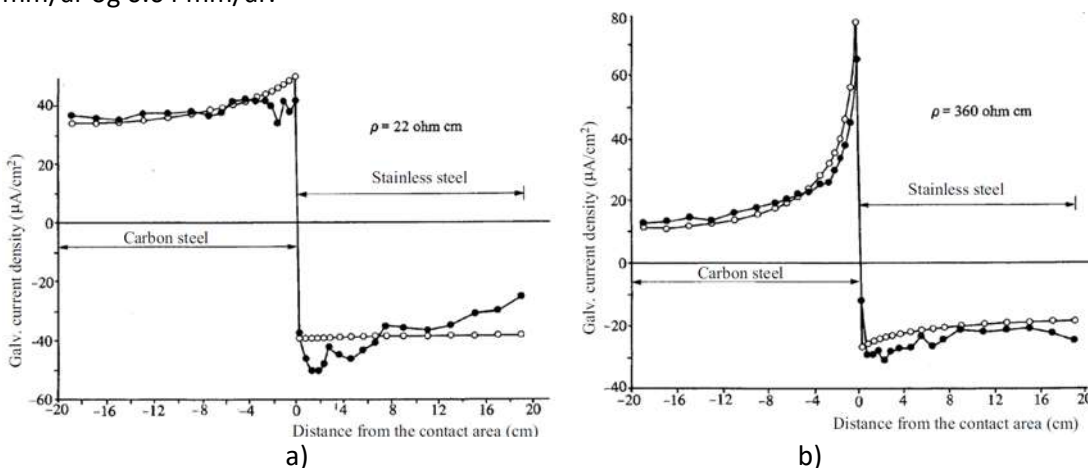
Galvanisk korrosjon mellom to ulike materialer er avhengig av ledningsevnen i vannet – jo bedre ledningsevne desto større totalt korrosjonsangrep på det minst edle metallet i koplingen. En litt uventet effekt er imidlertid det faktum at korrosjonshastigheten på det uedle materialet i nærheten av grenseflaten er høyest i vannet med lavest ledningsevne. Figur 9 viser et eksempel på koplingen mellom karbonstål og rustfritt stål (AISI 316) som er eksponert i to væsker med resistivitet på henholdsvis 22 Ωcm (sjøvann/ledningsevne 0.045 S/cm) og 360 Ωcm (brakkvann/ledningsevne 0.0028 S/cm) (Bardal et al., 1984). Som det fremgår av figuren er galvanisk strømtetthet på karbonstål i koplingspunktet tilnærmet dobbelt så høy i vannet med lavest ledningsevne. Ved å bruke lign. (9) tilsvarer de målte verdiene henholdsvis 1.28 mm/år og 0.64 mm/år.

Figur 9. Galvanisk strømtetthet ved galvanisk kopling mellom karbonstål og rustfritt stål (AISI 316) i vann med spesifikk ledningsevne a) ledningsevne 0.045 S/cm og b) ledningsevne 0.0027 S/cm ved romtemperatur. Figuren viser målte verdier (●) og beregnede verdier (○) (Bardal et al., 1984).

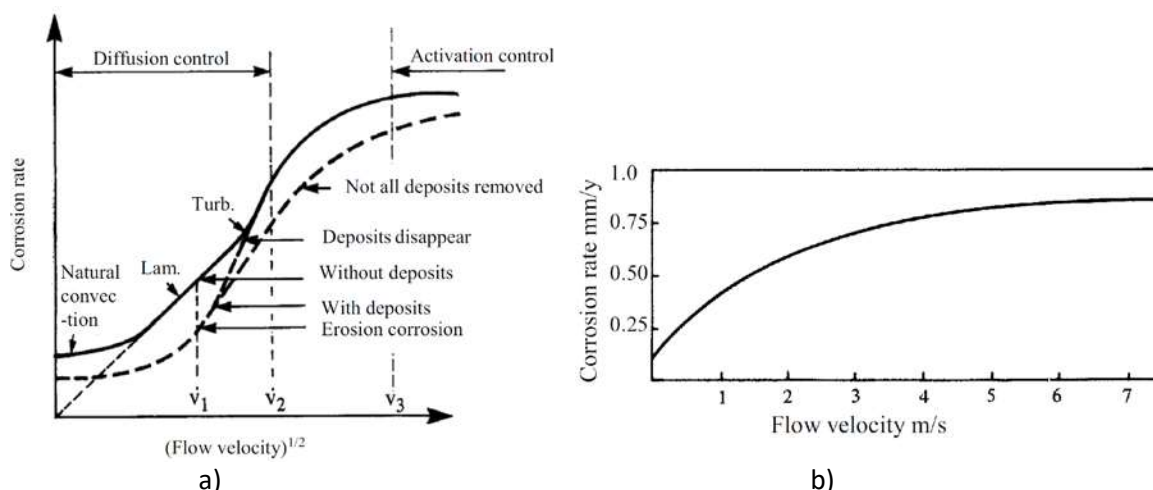
Figur 10 viser sammenhengen mellom vannhastighet og korrosjon på karbonstål. Figur 10 a) viser hvordan strømningshastighet påvirker type strømning (laminær/turbulent) og hvordan dette påvirker belegg fjerning/hindring og igjen korrosjonshastigheten. Figur 10 b) viser korrosjonshastigheten av stål i sjøvann i avhengighet av vannhastigheten. Som det fremgår av begge figurene vil korrosjonshastigheten gå mot en maksimal verdi. Dette kan forklares med kurvene vist i Figur 3. Maks. korrosjonshastighet som finnes ved å kombinere lign. (11)-(13)/(15-16) avhenger av bl.a. temperatur (som påvirker D og c_b i lign. (12) og (13)).

Figur 10. Korrosjonshastighet i avhengighet av hastighet. a) Hvordan ulike strømning påvirker om korrosjonen er diffusjons eller aktiveringskontrollert. b) Korrosjonshastighet for karbonstål i sjøvann mettet med oksygen i avhengighet av hastighet. (Bardal, 2003)

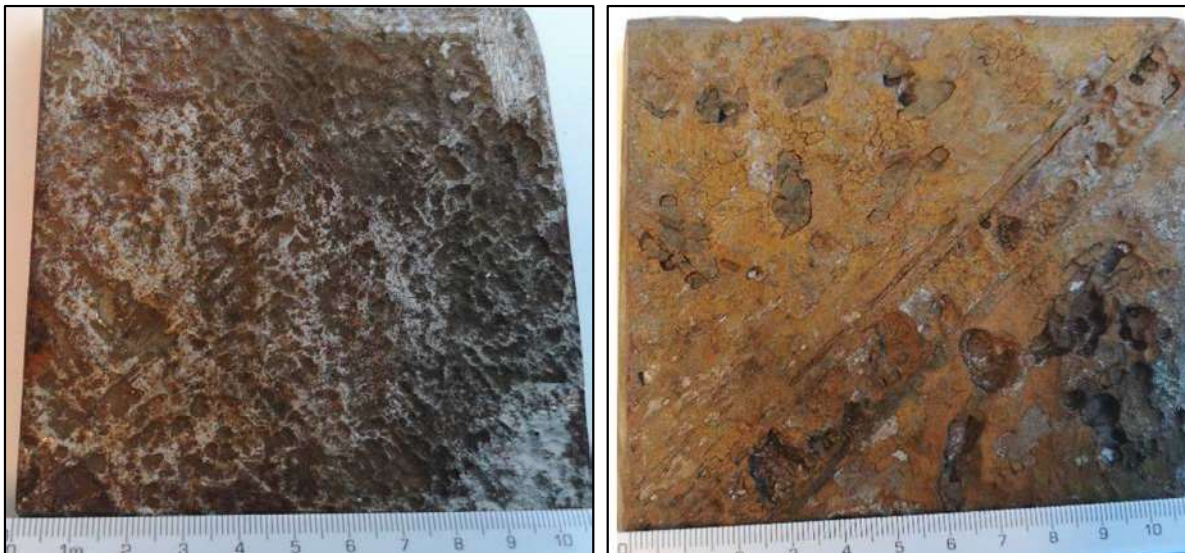
1. Vanddybden synes å virke inn på korrosjonshastigheten (Akse 20 kontra Akse 5 og 11).
2. Mer groppkorrosjon ble observert ved bunn enn ved de to andre lokasjonene hvor det ble observert mer uniform korrosjon – se Figur 11.
3. For 100 års levetid bør man designe med 10 mm korrosjonstillegg.

Figur 11. Bilder av overflater på to områder som ble undersøkt for korrosjonsangrep. a) Midtpunkt og b) bunn (Mjøsbrua, 2018).

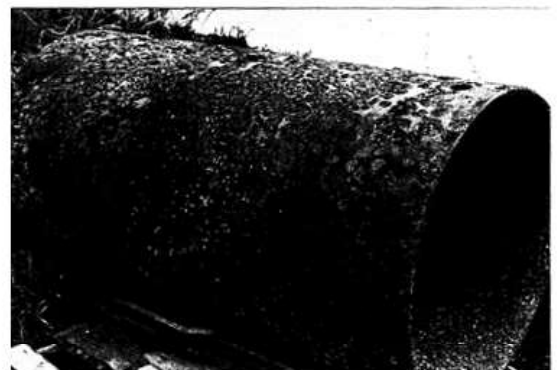
Foto av prøve nr. 1 Sept. 1987

Etter 20 måneder er gropkorrosjonen meget markert.

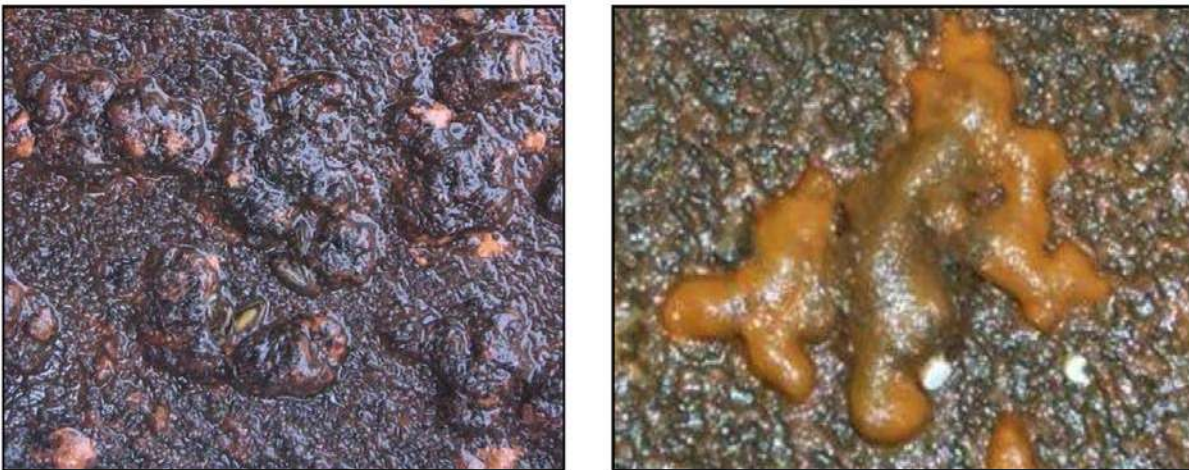
Figur 14. Tuberkler i områder med alvorlig korrosjon – før (venstre) og etter (høyere) rensing (men tuberkelen er ikke fjernet) (Clark et al., 2010; Lee et al., 2011).

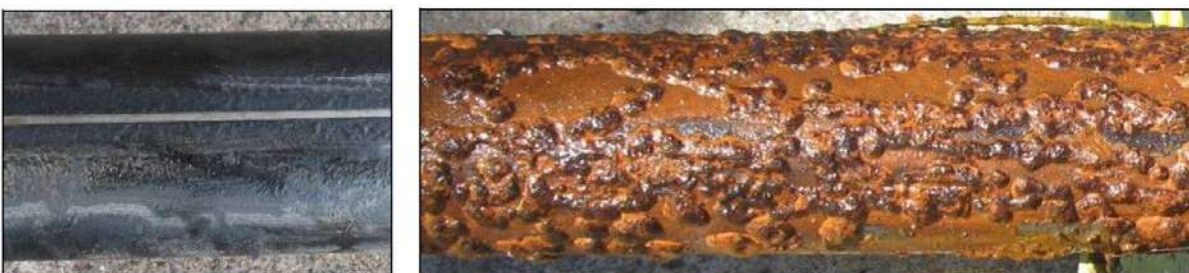
3. Korrosjonshastigheten var ikke lineær over tiden; Gropkorrosjon var mer aggressiv første året enn etterfølgende år.
4. Observasjon: På områdene med de alvorligste korrosjonsangrepene ble det registrert oransje tuberkler, se Figur 11.
5. Årsak til korrosjonsangrepene:
 - Ingen tegn til at sammensetningen av karbonstålet har noen betydning.
 - Analyse av vannkvalitet, temperatur, pH, salinitet og oksygen samsvarer med andre tilsvarende ferskvannseksponeringer
 - Årsaken er ikke lekkasjestrømmer
 - Hovedårsaken til problemene var med stor sannsynlighet MIC, se Figur 14
 - Fremtidig beskyttelse:
 - Belegg/maling
 - High Density Polyethylen (HDPE) (spesielt for beskyttelse mot is og korrosjon)
 - Katodisk beskyttelse (magnesium offeranoder – høy drivende spenning) – se Figur 15.

Figur 15. Pæler/rør som katodisk beskyttet (venstre) og ikke beskyttet (høyre) omtrent 1 år etter installasjon (Clark et al., 2010).

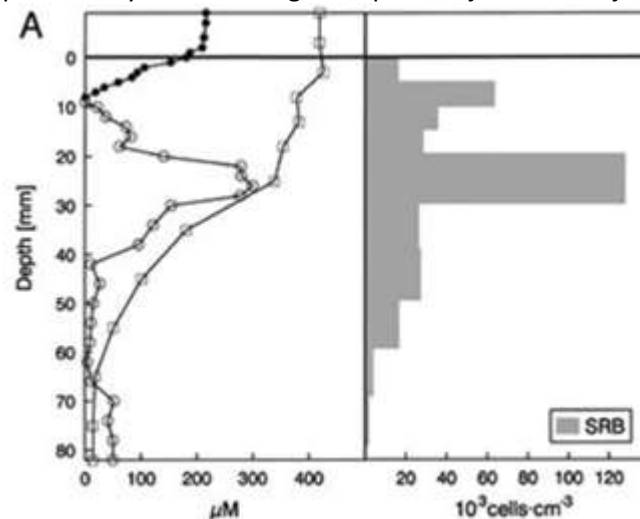
Som nevnt vokser SRB kun under strikt oksygenfrie omgivelser og defineres derfor som *obligat anaerobe mikroorganismer*. I et vannmiljø vil derfor kildene til slike mikroorganismer være oksygenfrie, og de naturlige kildene til disse organismene er derfor vanligvis oksygenfrie sedimenter, samt oksygenfritt ('råtten') bunnvann som forekommer både marint og i ferskvann (Demaison and Moore, 1980; Piker et al., 1998). Typiske vertikale sedimentprofiler knyttet til SRB og sulfidproduksjon i en innsjø er vist i Figur 17.

Figur 17. Dybde profiler i sediment av oksygen (●), sulfat (□), and sulfid (○), samt vertikal distribusjon av SRB i en tysk næringsfattig (oligotrof) innsjø, Stechlinsjøen (Sass et al., 1997).

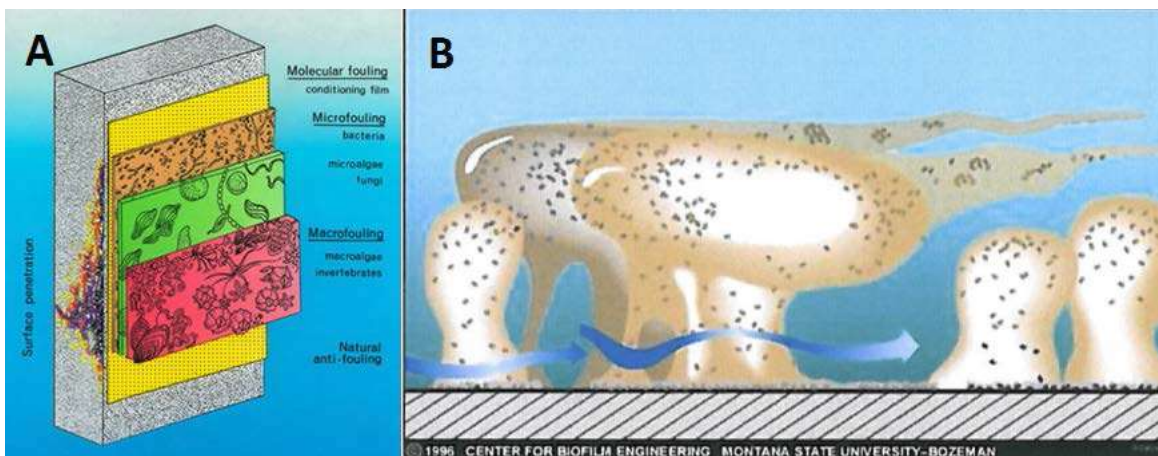
Som beskrevet over er de fleste mikrober assosiert med MIC anaerobe, dvs. at prosessene foregår under fravær av oksygen. MIC kan derfor foregå i vandige miljøer der oksygen enten er fraværende, eller har blitt forbrukt. Biofilmer vil bygges opp av oksygen-forbrukende mikrober, og kombinasjonen av oksygenforbruk og mangel på oksygentilgang vil skape gunstige betingelser for vekst av anaerobe mikrober innerst i en biofilm. Typiske biofilmer blir bygd opp suksessivt av mikro- og makro-organismer, som vist i Figur 19A. Overflater som settes ned i vandige miljøer vil fort dekkes med et lag av organisk materiale, avhengig av vanntilstand. Beleggdannelse vil skje fortere i eutrofe enn i oligotrofe vann, siden førstnevnte vil ha høyere konsentrasjoner av løst organisk materiale. Slik beleggdannelse vil raskt etterfølges av etablering av mikrobefunn av vegetative celler. Disse vil under oppbyggingen av biofilmer produsere slim-materiale (EPS = ekstracellulær polymersubstans). EPS består hovedsakelig av polysakkarider (sukker) og proteiner, og vil utgjøre det meste av biofilmens volum, mens mikrobene ligger beskyttet i biofilmen og kan utnytte noe av EPS-materialet som næringskilder. Slike biofilmer er ikke homogene strukturer, men danner ujevne belegg, med vegetative celler innkapslet i EPS (Figur 19B).

Figur 19. A) Suksessiv oppbygning a biofilmer på faste overflater, fra filmer med organisk materiale, mikrobebelegg, og påfølgende oppbygging med makrofauna (alger, sopp, invertebrater). B) en visualisering av en mikrobiell biofilm, bestående av vegetative celler innkapslet i et ujevnt matriks av EPS (Kilde: Centre for Biofilm Engineering, Montana State University; Bozeman).

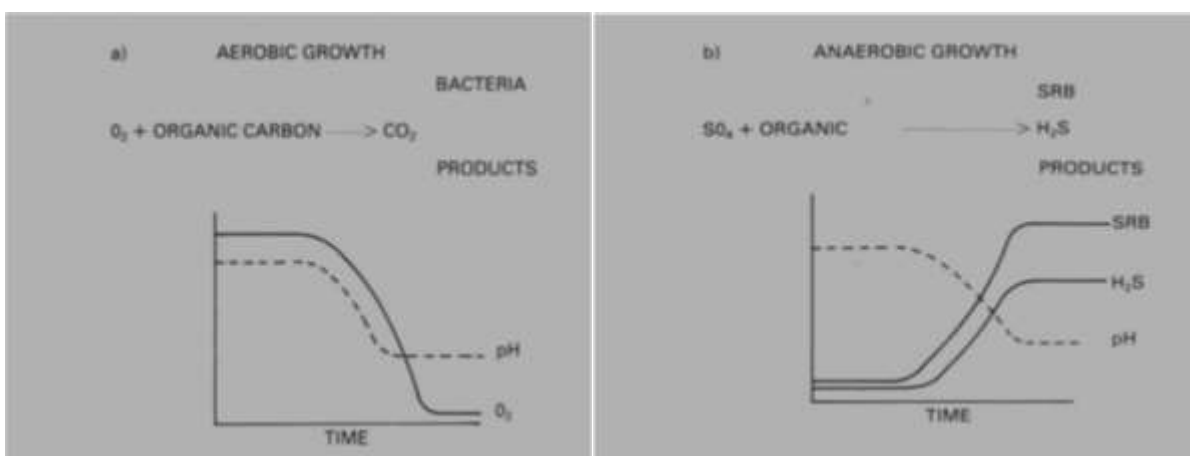
Under akkumuleringen av en biofilm, vil som sagt de aerobe oksygenavhengige mikrobenne forbruke oksygenet, og anoksiske betingelser vil opptre innerst i biofilmen, på interfasen mellom den faste flaten og biofilmen (Figur 20). Dersom den faste flaten er metall, f.eks. stål, kan MIC-prosesser opptre gjennom metabolske aktiviteter av SRB (Figur 20). Strikt anaerobe SRB, som krever redoks-potensialer (Eh) lavere enn -100mV (Postgate, 1984), vil få fordelaktige betingelser. SRB vil redusere tilgjengelig sulfat til sulfid gjennom heterotrof metabolisme (forbruk av organisk materiale), noe som ytterligere vil senke pH. Sulfid, som er toksisk for mange andre organismer, kan dessuten redusere vekst av konkurrerende mikrober. Påfølgende vekst av makro-organismer kan også påvirke underliggende biofilmer og MIC-prosesser (Li and Ning, 2019; Permeh et al., 2021). MIC assosiert med biofilm-dannelse er velkjent fra en rekke industrielle systemer, som offshore stålkonstruksjoner and skipsskrog, betong og stål i transport- og behandlingssystemer for kloakk, og fra ulike rør og tanksystemer rustfritt stål (Loto, 2017).

Figur 20. Mikrobielle prosesser ved oppbygningen av biofilmer ved nærvær av SRB. A) I en innledende fase forbrukes organisk karbon og oksygen av aerobe bakterier, og oksygen-konsentrasjoner og pH senkes i biofilmen. B) SRB vekst vil så aktiveres ved at tilgjengelig sulfat (eller andre oksyderte svovelkilder) reduseres til sulfid, noe som resulterer i ytterligere pH-reduksjon.

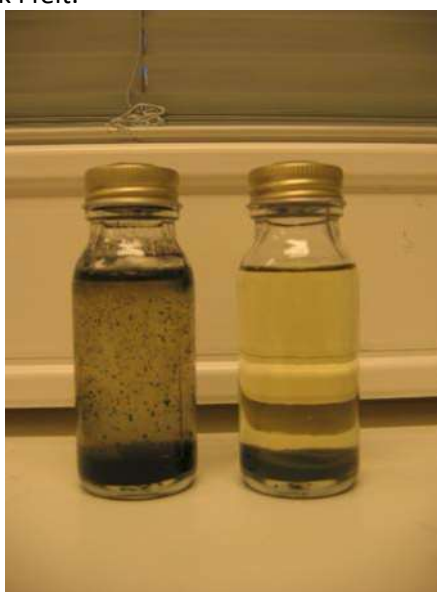
Tradisjonelt har det vært benyttet dyrkingsmetodikk for påvisning og kvantifisering av mikrober assosiert med MIC. Den klassiske metoden for kvantifisering av SRB har vært å tilsette prøver til et dyrkingsmedium under anoksiske betingelser som inneholder jernsulfat (FeSO_4), og med laktat eller acetat som karbonkilder (Postgate, 1984). Positiv vekst av SRB har blitt påvist visuelt i form av svart tungløselig FeS (Figur 23). Ved å lage fortytningserier og måle vekst i de høyeste fortytningene, kan man kvantifisere veksten ved såkalt 'most probable number' (MPN) metodikk. Begrensingene med denne metodikken er at man kun fanger opp de SRB-typer som vokser på laktat (eller acetat) som karbonkilde, samt at testene tar lang tid (standard inkubasjonstid er 28 dager). En fordel med testene er at man kun fanger opp aktivt levende bakterier, samt at testene enkelt kan tilpasses bruk i felt.

Figur 23. SRB dyrkingsmedia med positiv (venstre) og negativ (høyre) vekst av SRB.
