# Middelalderklostre i Trøndelag

En strukturell rekonstruksjon

Bacheloroppgave i Bacheloroppgave i Arkeologi

Januar 2022

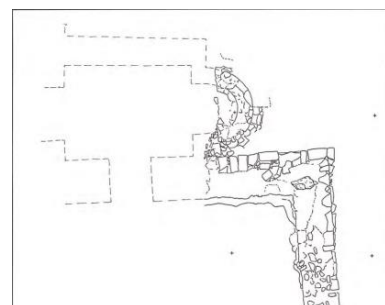
Figur 2. Trolig funnene av klosterkirken. Hentet fra (McLees C. , 1992)

På slutten av 80-tallet ble det gjort nye utgravninger på Nidarholm. Under ekskavasjonen ble det funnet deler av to sidestilte fundamenter. Disse har trolig tilhørt en kirke som tilhørte klosteret. Delene som er funnet er den søtlige delen av strukturene som ble funnet. Den avrundede delen er ganske sikkert et kapell som tilhørte kirken, og hadde en høyde på omtrent 50cm fra bunnen og hadde en bredde på 53cm. Maksimum dimeteret på strukturen har vært omtrent 2,6m på utsiden og 1,5m innvendig. (McLees C. , 1992, s. 54) Lignende utforming av kapellet er blant annet funnet på mange av Nidarosdomens kapeller. Det er mindre sikkert hva den lange rette veggen tilhører, men det er nok den østlige veggen av kirken som sto der. Denne veggen var noe tykkere enn den avrundede, men var også lavere fra bunnen av fundamentet med en maksimalhøyde på omtrent

40cm. Tykkelsen på muren var på 1,3m. (McLees C. , 1992, s. 47)

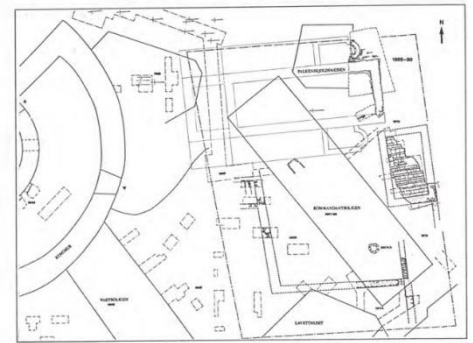
Figur 3. Alle arkeologisk funnene og hvor de ligger i forhold til dagens landskap. Hentet fra (McLees C. , 1992)

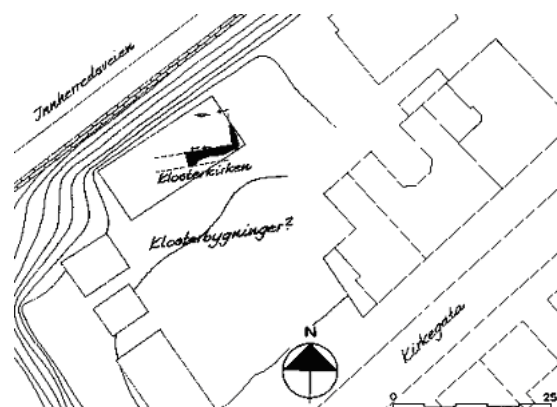
Figur 4. Topografisk kart over utgravningene ved Bakke gård. Hentet fra (Lunde, 1977)

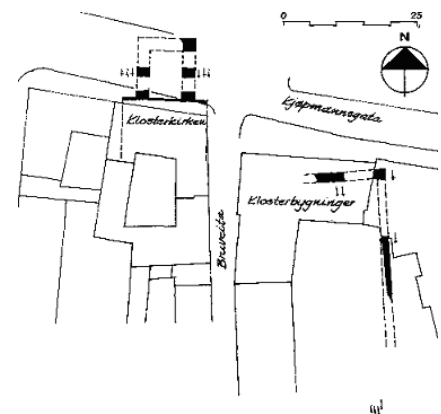
Figur 5. Topografisk kart over funnene knyttet til Dominikanerklosteret. Hentet fra (Lunde, 1977)

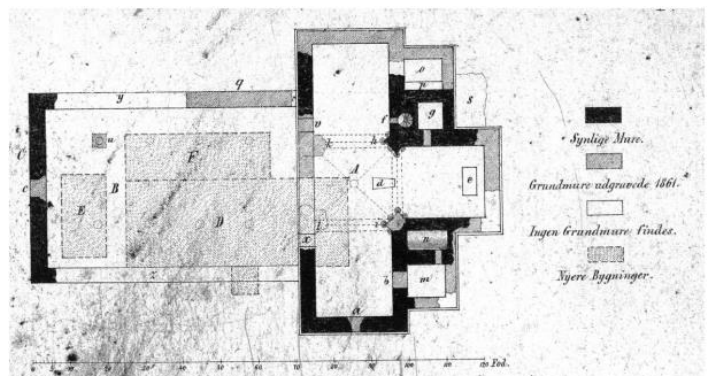
Figur 6. Krefting plantegning av Rein klosterkirke fra 1861. Hentet fra (Kriastiansen, 2014)

Det synlige murverket har ikke endret seg fra Kreftings tid, og man finner bevis gjennom steinhuggermerker at det var en tilknytning til steinhuggerne fra Nidarosdomen.

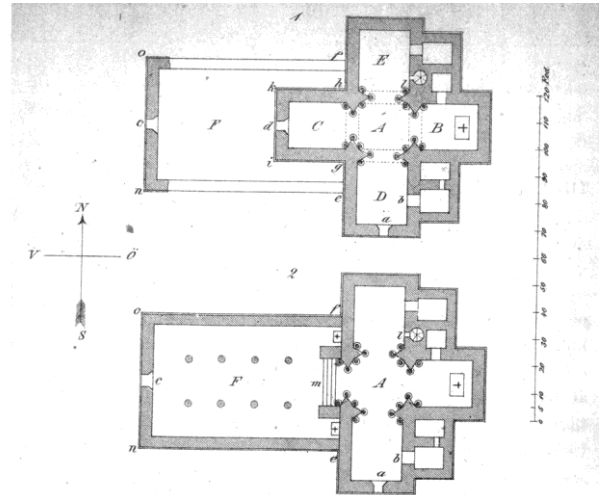
Figur 7. Krefting rekonstruksjon av Rein klosterkirke, før og etter ombyggingen. Hentet fra (Kriastiansen, 2014)

Det var under Kreftings opprinnelige undersøkelser at det ble oppdaget at den originale kiken hadde vært formet som et gresk kors, altså var alle skipene til kirken like lange. Dette er en unik utforming på kirker i Norge, og er ikke funnet bevis av andre steder. I krysspunktet mellom disse forskjellige skipene hadde det vært kraftige pilarer som holdte opp et tårn i midten av kirken. Det er også andre steder på klosteret man finner stener som er hogget likt, som ved koret. Krefting skal ha referert til et sagn om at det skal ha vært to tårn på kirken og antok at disse hadde vært på hver side av koret. Det finnes også bevis for dette da det er rester av en trapp som skal ha gått opp til det nordlige tårnet. Berg legger frem i sin tekst at det sto søyler vest i den korsformede kirken som trolig ble revet da vestskipet ble ekspandert.

Utformingen på vestskipet med to søylerekker som hadde delt opp rommet i tre seksjoner er svært likt det man antar var på Elgeseters vestskip. Dette vestskipet skal ha vært en god del høyere enn østdelen av kirken og tverrskipene, og søylene som stod der nådde trolig helt opp i takverket for å kunne gjøre taket stødig nok da det hadde en svært høy vinkel. Det er ikke funnet rester av søylene i vestskipet, men Schøning hevdet at det hadde vært åtte søyler i to rekker med fire.

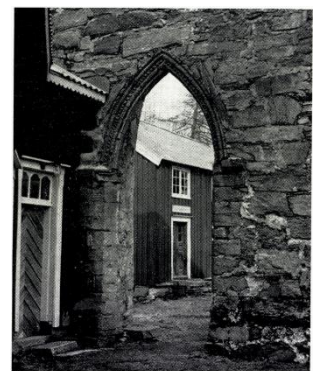
Figur 8. Vestportalen på Rein kloster i gotisk stil. Hentet fra (Heiberg, 1969)

og har en tydelig romansk stil med mer avrundet bue. Det som kalles vestportalen, som er fra den vestlige veggen i vestskipet, er av gjenbrukt stein og er mye mer spiss, noe som gjør at man tydelig kan se at den er bygget i gotisk stil. (Heiberg, 1969, ss. 105-106)

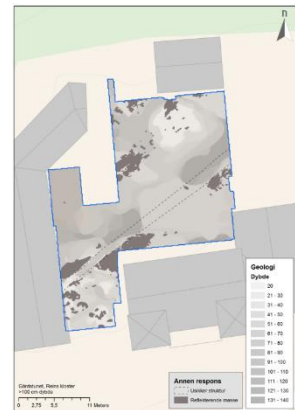
Figur 10. Georadarfunn fra 60-80cm. Hentet fra (Kriastiansen, 2014)

I 2014 ble det gjort georadar undersøkelser ved Rein kloster i regi av NIKU. Blant stedene som ble undersøkt var gårdstunet, hvor klosteranlegget vil ha ligget. Det ble oppfaget noen lineære anomalier som kan tydes på å være bygg fra klosterets tid. En av disse ble oppdaget på en dybde av 40 til 80cm under dagens overflate, og strekker seg fra kirkeruinen omtrent 7,6m sørover med en bredde på 1,3 m.

(Kriastiansen, 2014, ss. 41-42) Beliggenheten og orienteringen til denne er svært interessant da den har lik orientering som kirkeskipets vestvegg og ligger nesten som en forlengelse av den. Det ble også funnet en østgående anomali som er omtrent 14m lang og 50cm bred. Denne kunne observeres 60 til 80cm under overflaten. Lenger sør i undersøkelsesområdet ble det registrert en anomali som trolig er en struktur som strekker seg fra sørvestlige enden mot nordvest, altså tvers over gårdstunet. Hvorvidt disse anomaliene faktisk er strukturer, er vanskelig å kunne determinere uten en tradisjonell arkeologisk undersøkelse. Det man kan si om selve klostergården har det utenom kirken trolig bestått av trehus. Disse georadar undersøkelsene ble også utført i kirken, hvor det ble funnet noen anomalier, men ingen sterkt tydet på rester av konstruksjon. (Kriastiansen, 2014, ss. 42-43)

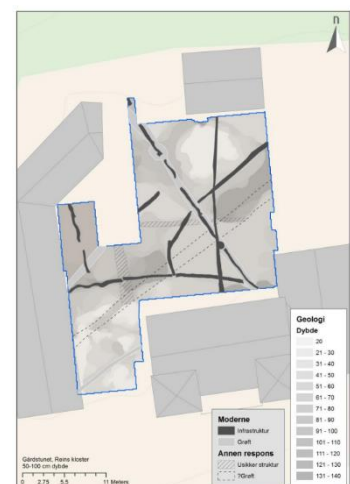
Figur 11. Georadarfunn fra 40-60cm under overflaten. Hentet fra (Kriastiansen, 2014)

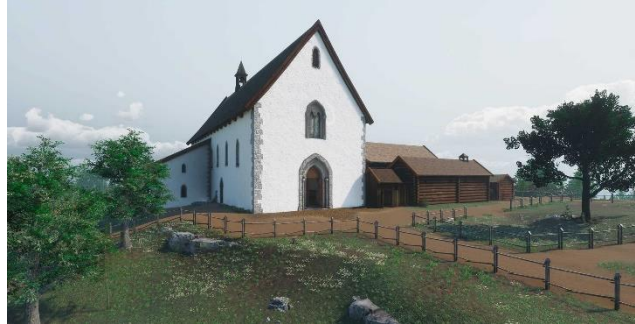
Figur 12. Digital Rekonstruksjon av Tautra kloster og klosterkirke. Hentet fra (Fortidsminneforeningen, 2020)

Hvor Tautra kloster skiller seg ut fra de andre klostrene som er presentert tidligere i teksten er at den i 2020 ble digitalt rekonstruert, slik at man kan se hvordan klosteret trolig så ut. Dette ble gjort av Fortidsminneforeningens trønderske avdeling i samarbeid med Tidvis As. Rekonstruksjonen er av klosterets utforming før den brant i 1251. (Fortidsminneforeningen, 2020) I rekonstruksjonen er det tatt i bruk utgravningene fra Christie, og beskrivelser av Gerhard Schøning fra 1774 og Lorentz D. Klüwer fra 1817. I disse beskrivelsene er det ingen beskrivelser av klosterbygningene, bare av tomter og hjørnesteiner sør for klosterkirken. Som det blir lagt frem på Fortidsminneforeningens side om rekonstruksjonen så betyr det at klosterbyggene må ha vært borte da både Klüwer og Schøning ofte noterte anekdoter fra fortiden. Dermed antas det at byggene må ha blitt revet eller funnet i ganske kort tid etter reformasjonen. Det ble allikevel tegnet skisser av anlegget, som trolig er mer basert på antagelser enn funn. I tillegg til disse er det også brukt en oppregning av inventaret fra salget av klostergodset i 1532, som tyder på at klosteret hadde bygninger med funksjoner slik som andre klostre. (Fortidsminneforeningen, 2020) Blant innholdet i salget var det bevis for et kjøkken, spisesal, sovesal og gjestehus, og bibliotek. Det fantes også utsyr til en smed, glassmester, snekker, jordbruk og fiske. Med all informasjonen som ble samlet ble rekonstruksjonen stort sett fulgte

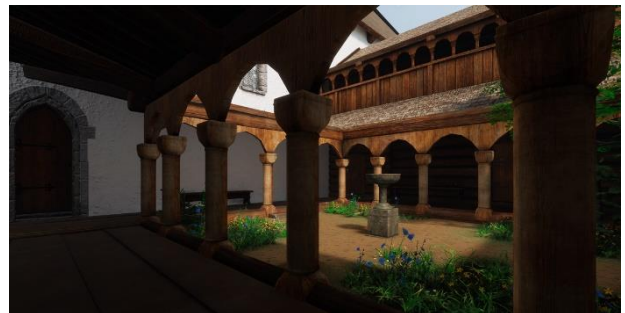
Figur 13. Klostergården til Tautra. Hentet fra (Fortidsminneforeningen, 2020)

cisterciensernes tradisjonelle klosterplan, som dannet en firkant med bygningene med en klostergård i midten.

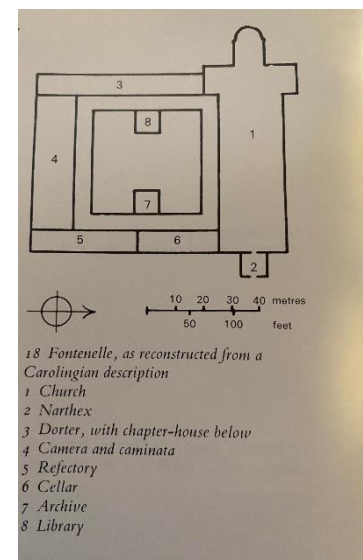
Figur 14. Plantering av Fontenelle . Hentet fra (Braunfels, 1972)

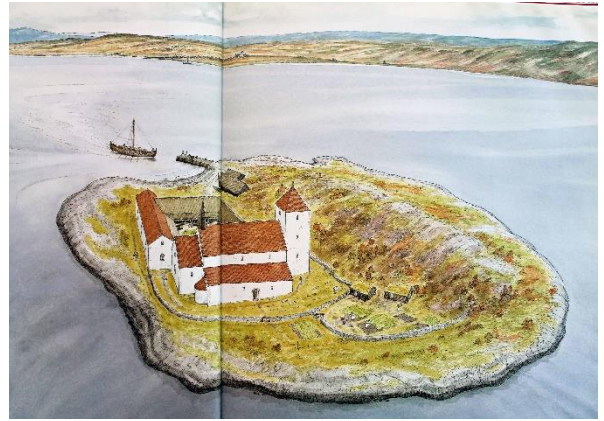
Figur 15. Kellers illustrasjon av Nidarholm i middelalderen. Rundkirken ville vært omtrent hvor de små tre husene er. Hentet fra (Keller, 2008)

Karl Fredrik Kellers illustrasjon av hvordan Nidarholm kloster ville sett ut fra boken «Middelalderbyen Nidaros», viser at klosterkirken ved gården og østfløyen var hvitkalket. På klosterseglet vises rekkene stein på rundkirken, så om den også var hvitkalket er vanskelig å si, men det gir mening at denne også ville vært hvitkalket slik at den passet inn blant de andre byggene.

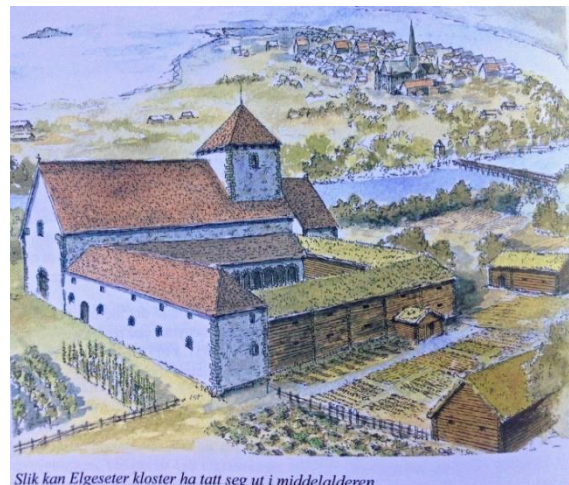
Slik kan Elgeseter kloster ha tatt seg ut i middelalderen  
Figur 16. Illustrerende rekonstruksjon av Elgeseter kloster av Steinar Berg.

Utforming for Elgeseter kloster må man stort sett bruke Schönings plantegninger fra 1773. Plantegningen er nok ikke helt korrekt utforming, da klosterkirken ikke var helt korrekt i forhold til de arkeologiske funnene. Funnet av klostergårdens fundamenter i 2019, hjelper med å kunne se den fulle utformingen. Selv om klosteret tilhørte Augustinerordenen stemmer funnene av strukturer godt med benedikterordenens normer rundt klosteret, da disse lå inntil klosterkirken på sørsida. (McLees & Øiangen, 2021, ss. 246-247) Det er ingen tegn ved de arkeologiske funnene til klosteret som tilsier at det skulle minnet om noe utenom det vanlige benedikterklosteret, bortsett fra at Harald Hardråde skal være gravlagt ved klosteret, men det er ikke funnet noe bevis for dette enda.
