## Oppstuen fra Engelsjord

Hvordan påvirket funksjonen til friluftsmuseet på begynnelsen av 1900-tallet flyttingen av bygninger dit?

Bacheloroppgave i Kunsthistorie

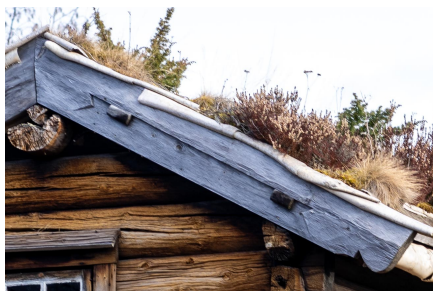
**Figur 3.1:** Nærbilde av detalj på vindski. En ser her at innhugget er lager en kant mot toppen av utskjæringen. Foto: Magnus Sigurd Lie

I østgavlen er mønsåsen felt inn der vindskiene møtes i toppen, som ikke gjøres på de andre to. Vindskiene i sørgavlen har også en ekstra profil på framsiden av bordene, som kan ses på figur 3.1 og 3.2. Taket er kledd med

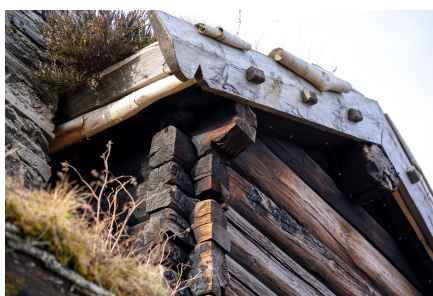
**Figur 3.2:** Nærbilde av detalj på laftehode i nordveggen. Foto: Magnus Sigurd Lie

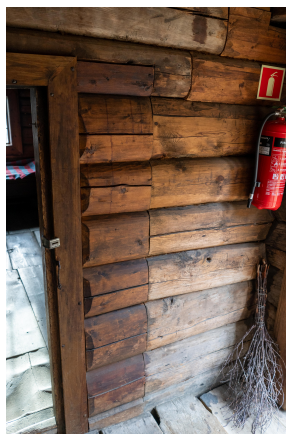
**Figur 3.3:** Dørskjøten i skilleveggen. Foto: Magnus Sigurd Lie

Skilleveggen som laftehodene peker til møter en rett innenfor ytterdøren, men også skilleveggen mellom forstuen og koven. Til høyre for døren inn til stuen er det skjøtet på tømmerstokker langs hele høyden av døren, som en kan se på figur 3.3. Dette kan bety at døren har vært flyttet og har tidligere stått lenger til høyre enn det den gjør nå. Om en snur seg så mot vestveggen ser en at det er et spor som går langsmed alle tømmerstokkene på en 10-20 centimeter fra veggen inn til koven. Sporet går altså helt fra den nederste stokken og opp til taket, se figur 3.4. Sett sammen med den mulige forflytningen av døren inn til stuen, så kan det bety at denne veggen som skiller koven fra forstuen har stått nærmere sørveggen enn den gjør idag.

En av de største endringen som gjøres ved oppføringen er flyttingen skilleveggen mellom forstuen og koven. Kubbingen som er synlig ved døren i forstuen har egentlig vært ved døren i koven. Lund omtaler gamle huggemerker i tømmeret og konkluderer med at den opprinnelige plasseringen av dørene er slik de fremkommer idag.<sup>13</sup> Men syllstokken har ikke merker etter at dørene har stått der de står idag, men Lund argumenterer for at syllstokken heller ikke har flyttemerker som kan bety at den er lagt ny når den ble flyttet til Engelsjord. Dette førte til at de måtte hugge i stokken for at dørkarmene skulle passe. Som er et inngrep gjort i det originale materialet. Derfor er det nå et spor synlig i vestveggen i forstuen, for det var der skilleveggen mellom koven og forstuen stod på Engelsjord. Lund bruker ordet *opprinnelig* når han beskriver denne nye plassen til skilleveggen og dørene. Det sporet som skilleveggen nå står i omtaler Lund som et eldre utseende hakk.<sup>14</sup>

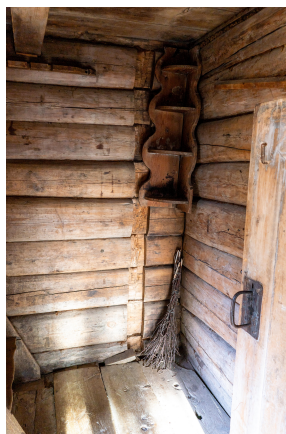
**Figur 3.4:** I vestveggen er det spor i tømmeret, som kan bety at veggen, som skiller forstuen og koven, har stått nærmere sørveggen enn idag. Foto: Magnus Sigurd Lie

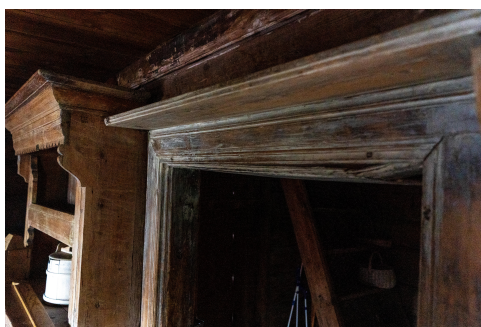
og forstuen og koven. Listverket, på stuesiden, rundt disse dørene har flere profiler, både på innerkanten og ytterkanten. Listen mellom de to dørene, på stuesiden, er et bredt bord, istedenfor to individuelle lister. Døren inn til koven mangler list nærmest lysovnen. Begge profilene, på hver sidene av listbordet, har et bredt spor etterfulgt av et smalere spor, som speiler seg slik at det brede spore er ytterst på hver side av bordet. Over begge dører, på stuesiden, er det en hylle som også har en profil på seg, for begge profilene se figur 3.5. Hyllen holdes opp av en knekt som er felt inn i listen mellom dørene. På forstuesiden er det slette lister rundt døren og på kovesiden er det ingen lister.

Figur 3.5: Nærbilde av detalj på listverk rundt og over dørene i stuerommet. Foto: Magnus Sigurd Lie

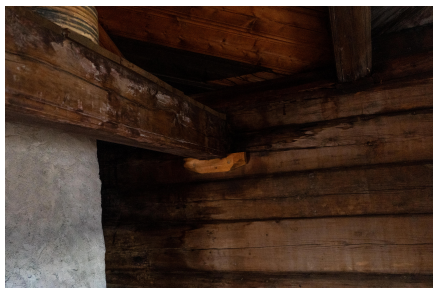
**Figur 3.6:** Nærbilde av støtte til bjelke i stuerommet. Foto: Magnus Sigurd Lie

lik de som ble tatt av. Inne i stuen på nordveggen er det en tilskåret kloss som er festet under bjelken, denne er lysere i treverket og er kanskje derfor lagt inn som støtte i nyere tid, se figur 3.6.
