Strukturer etter tømmerfløtingen i Namsenvassdragets:

Hvordan digitale verktøy kan finne strukturer
brukt i 1900-tallets tømmerfløting i
Namsenvassdraget i samtidens landskap fra et
arkeologisk perspektiv

Bacheloroppgave i Bacheloroppgave i arkeologi

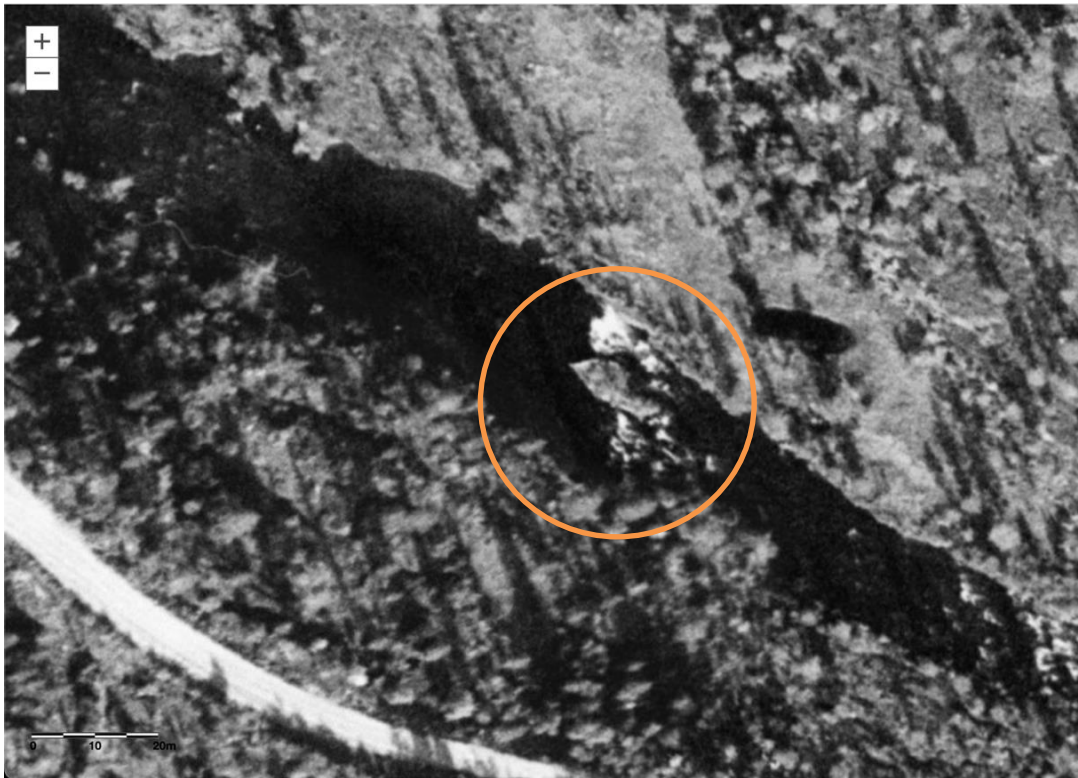
Figur: 7 Flyfoto fra 1980 av Nr. 37 i Mellingselva. Struktur er markert med sirkel. Fra Norgebilder, <https://norgebilder.no/?x=419920&y=7218016&level=17&utm=33&projects=3826&layers=&plan nedOmlop=0&plannedGeovekst=0>

Nr. 37, Strykkar, ligger midt i Mellingselva i Namsskogan. Denne strukturen var ikke registret på kulturminnesøk, men ble observert med flyfoto. I et flyfoto fra 1980, ti år etter endt fløting i vassdraget, kan man se spissen, treverket, av strykkaren som peker nord-vestover (se figur 7). På et flyfoto tatt i 2023 kan man se at øya blitt mer avrundet og at treverket ikke er lengre observerbart (se figur 8), men det er fortsatt mulig å observere steinmassen brukt for å støtte strykkaren. Sannsynligvis har treverket forfalt med tiden, enten av nedbryting eller flom. Eksemplet her viser hvordan flyfoto kan vise til endringer på strukturer over tid.

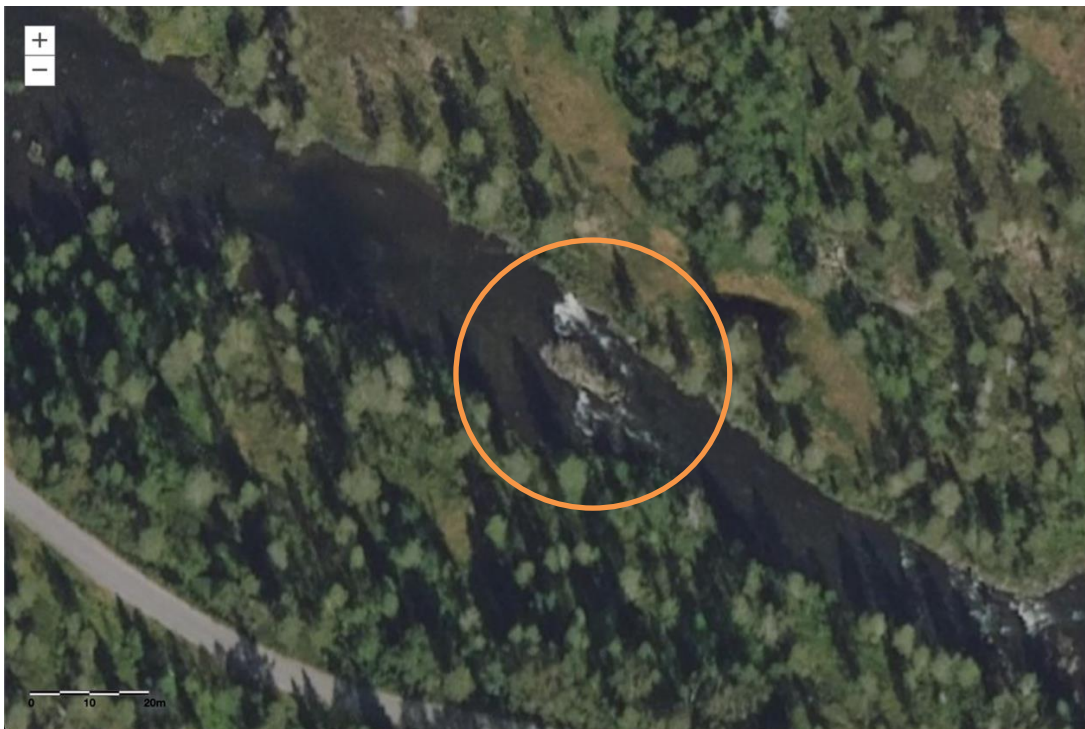
Figur 8: Flyfoto fra 2023 av Nr. 37 i Mellingselva. Struktur er markert med sirkel. Fra Norgebilder. <https://norgebilder.no/?x=419920&y=7218016&level=17&utm=33&projects=4292&layers=&plan nedOmlop=0&plannedGeovekst=0>
