Karakterisering av mikrostruktur og defekter i additivt tilvirket AlSi10Mg med varierende prosessparametere

Microstructural Characterization and Defect Analysis of Additive Manufactured AlSi10Mg with Varying Process Parameters

Bacheloroppgave i Materialteknologi
Veileder: Gerhard H. Olsen
Medveileder: Sandeep Singh Klair, Dr. Øyvind Frigaard
Mai 2024

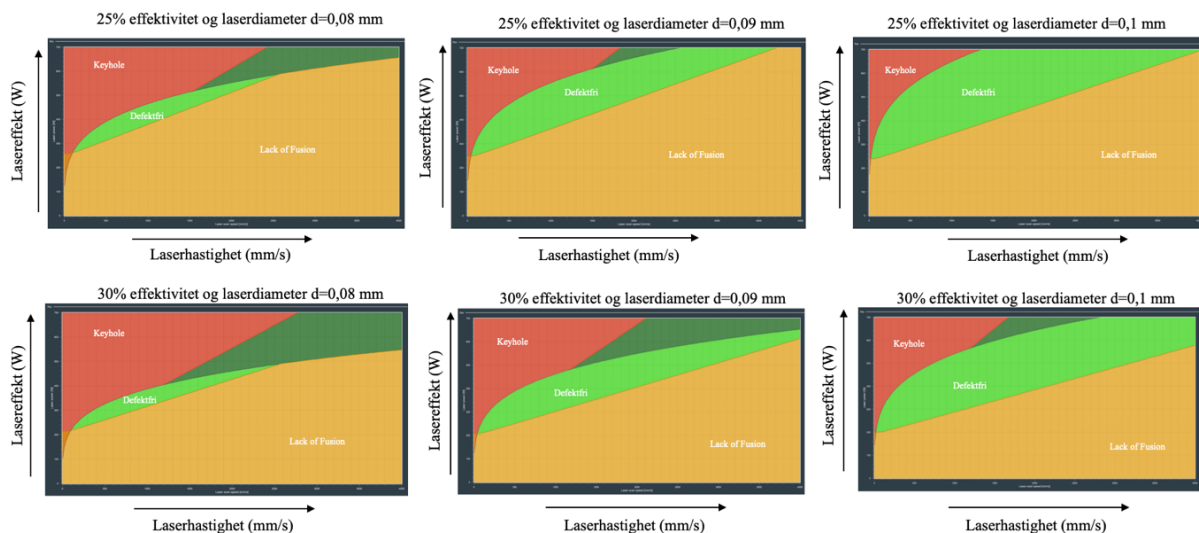
Figur 4: Seks ulike plott som viser sammenhengen mellom prosessparametere og defektdannelse, hvor x-aksen viser laserhastighet (mm/s) mens y-aksen viser lasereffekt (W). Disse plottene er hentet fra Simufact Additive Process & Defect Analysis, fra Simufact Additive 2024, Vedlegg 1

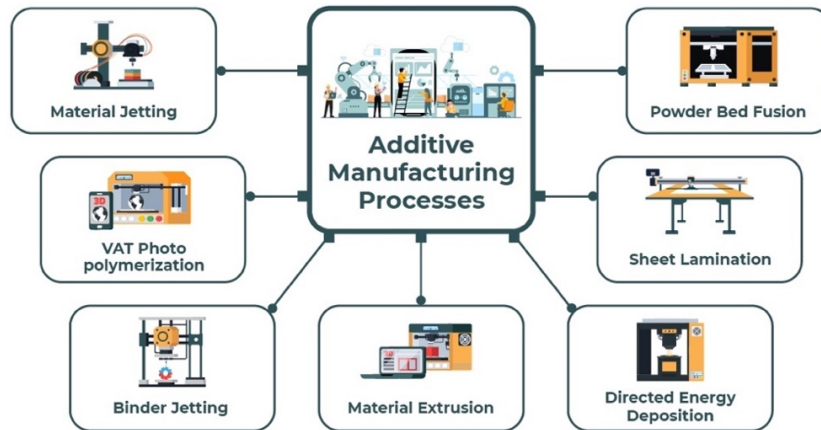
Figur 7: Illustrasjon av de syv AM-prosessene (14)

AM-prosessene er kategorisert i syv ulike prosesser. Av disse syv prosessene er kun fire egnet for metaller: PBF, BJ, ME og DED. Alle de forskjellige prosessene er vist i Figur 7. Disse er basert på de fysiske prinsippene som ligger bak hver prosess. Material Extrusion (ME) bruker en prosess via tre steg for å produsere profiler innen additiv tilvirkning. Materialet deponeres i form av en tråd gjennom en oppvarmet ekstruderingsdyse, før løsemiddel smelter bort plasten av tråden som kalles avbinding. Siste steg er sintring i ovn der metallpulveret størkner og lager en ferdig profil (12). Binder Jetting (BJT) bruker pulver sammen med et bindemiddel som sprøytes ut av en dyse og deponeres lagvis. Powder Bed Fusion (PBF) bygger opp et objekt ved at en laser- eller elektronstråle smelter pulver i henhold til planlagt geometri, mens byggeplattformen senkes mellom hvert printelag for å spre ut et nytt pulverlag. Denne prosessen blir nærmere beskrevet i kapittel 2.1.2. Direct Energy Deposition (DED) ligner på sveising der objektet bygges ved å tilføre materiale i en smeltesone på overflaten av et objekt. Material Jetting (MJT) bygger objektet ved nøyaktig deponering av små dråper materiale, som herdes med UV-lys. Sheet Lamination (SHL) bygger additivt ved å sammenføre ulike materialsjikt. Til slutt Vat Photopolymerization (VPP) bygger ved å bruke en lyssensitiv væske som størkner når den utsettes for lys. (5) (13)

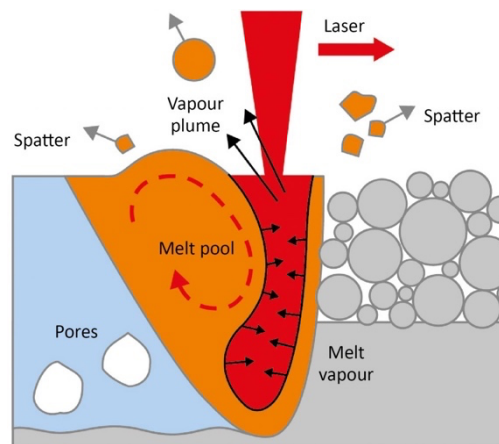
Figur 13: Mekaniske for dannelse av keyhole-porer (9)

Keyhole-porer kan oppstå når energitettheten er for stor. Dette er fordi absorpsjonen av laserenergien er så kraftig at dannes metalledamp, som strekker seg dypt ned i smeltebadet. Dette er vist i Figur 13. Når smeltebadet til slutt kollapser fanges metalledampen inne og det dannes en struktur som ligner et nøkkelhull. Keyhole porer observeres derfor ofte i bunnen av smeltebadet (31).

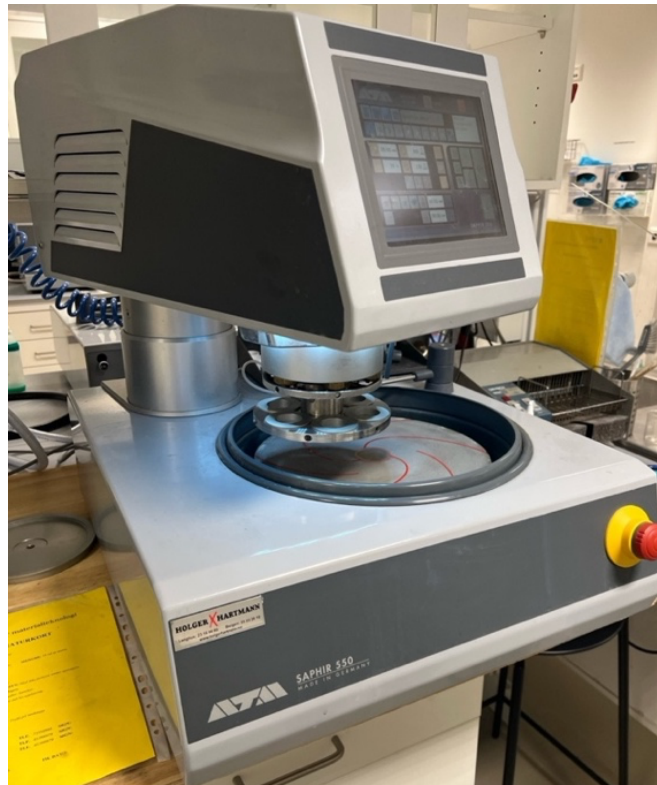
Figur 26: Metallografisk poleringsmaskin brukt til å polere alle prøvene automatisk
