Sammensetning, struktur og variasjon av tappeslagg fra silisium produksjon

Composition, Structure and Variation of Tapped
Slag in Silicon Production

Bacheloroppgave i Materialteknologi
Veileder: Viktor Myrvågnes
Medveileder: Vegar Andersen
Mai 2024

Prosjektnummer: IMA-B-19-2024

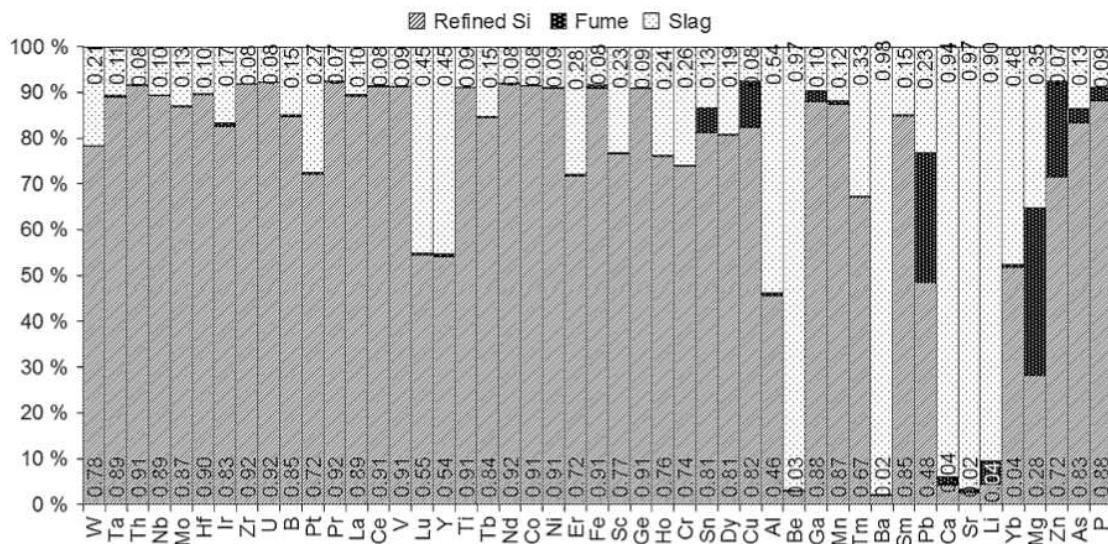
Figur 2.2: Grunnstoffdistribuering mellom det ferdig raffinerte Si-metallet, slagget og avgassen. Verdiene er oppgitt i vekt% [6].

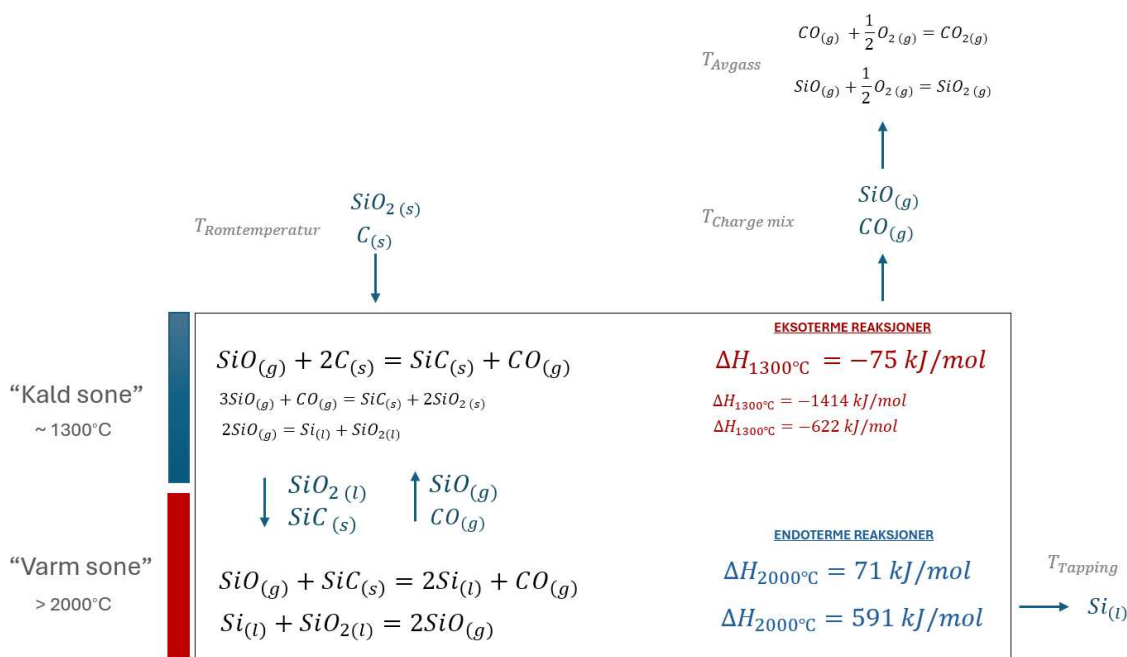
Figur 2.3: Overblikk over prosessen som viser kald- og varm-sonene i ovnen med de tilhørende reaksjonene. Entalpi-verdiene indikerer at reaksjonene er eksoterme i den kalde sonen, mens de er endoterme i den varme sonen. Verdiene er hentet fra *HSC Chemistry 9* [14]

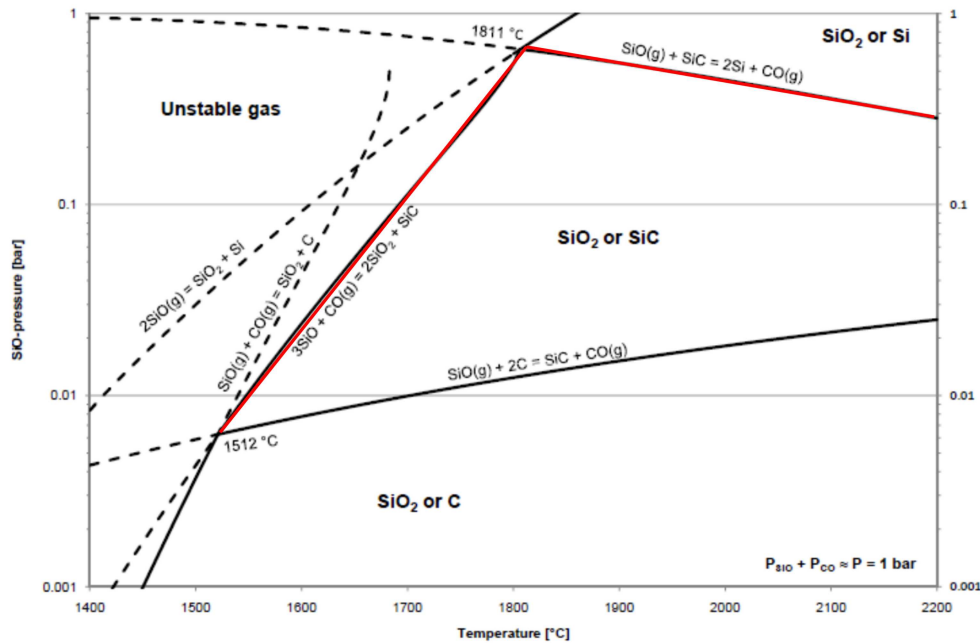
Figur 2.6: Grafen viser likevektstrykket for SiO og forklarer hvilke reaksjoner som kan forventes basert på ulike kombinasjoner av temperatur og trykk. [23]. De røde linjene indikerer likevektstrykket til SiO i en industriell oven under forutsetning av kjemisk likevekt.

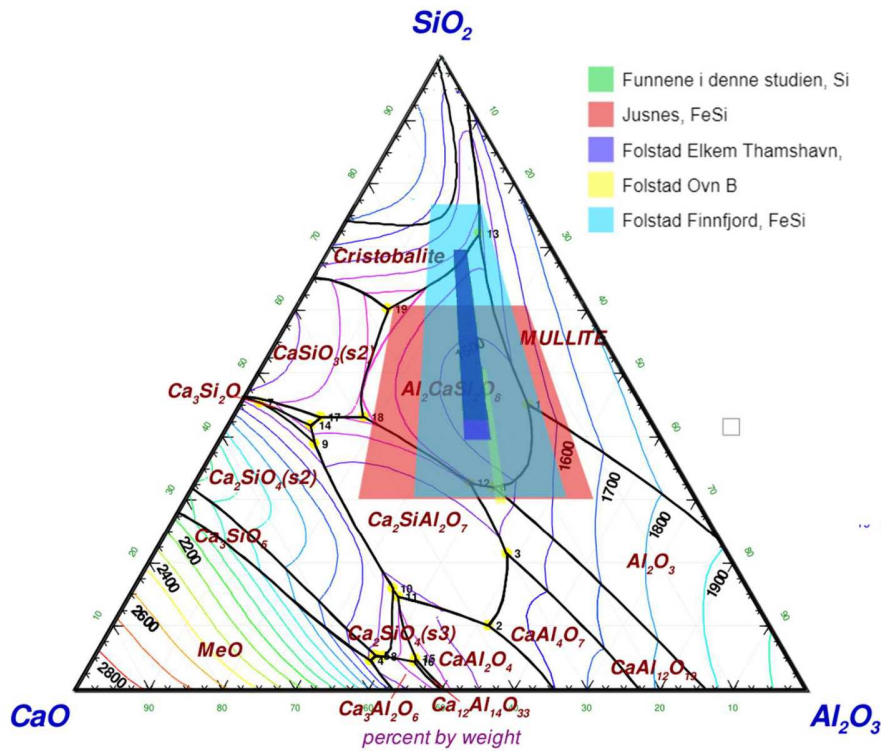
Figur 2.9: Fasediagrammet viser variasjon i SiO_2 -nivå og $\text{CaO}/\text{Al}_2\text{O}_3$ fra Folstad og Jusnes et al. [17] [29].

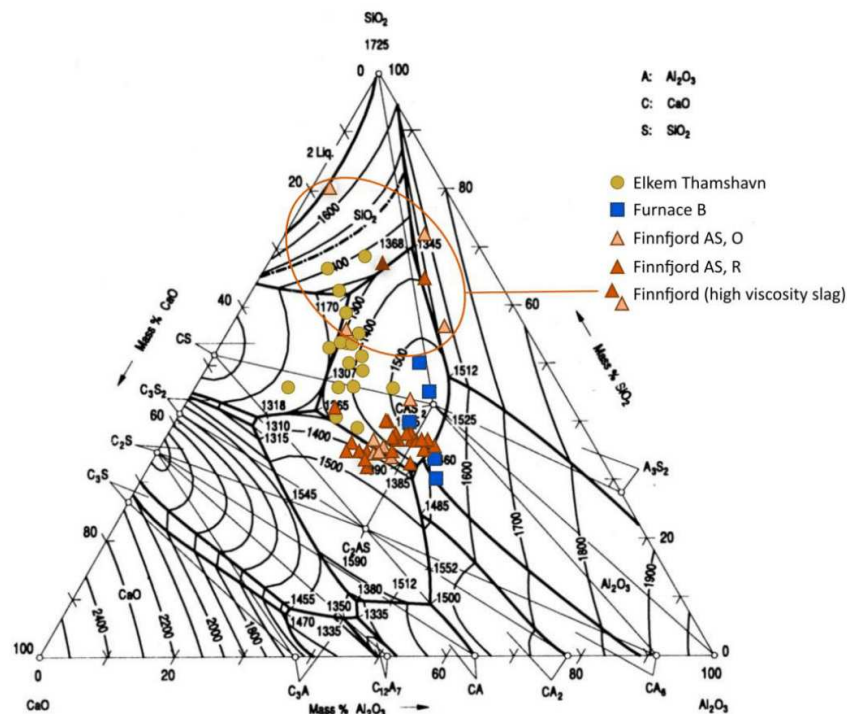
Figur 2.12: Viser sammensetningen til tidligere tappeprøver gjort av Folstad [17] og Jusnes et al. [29]. Figuren er hentet fra [33]

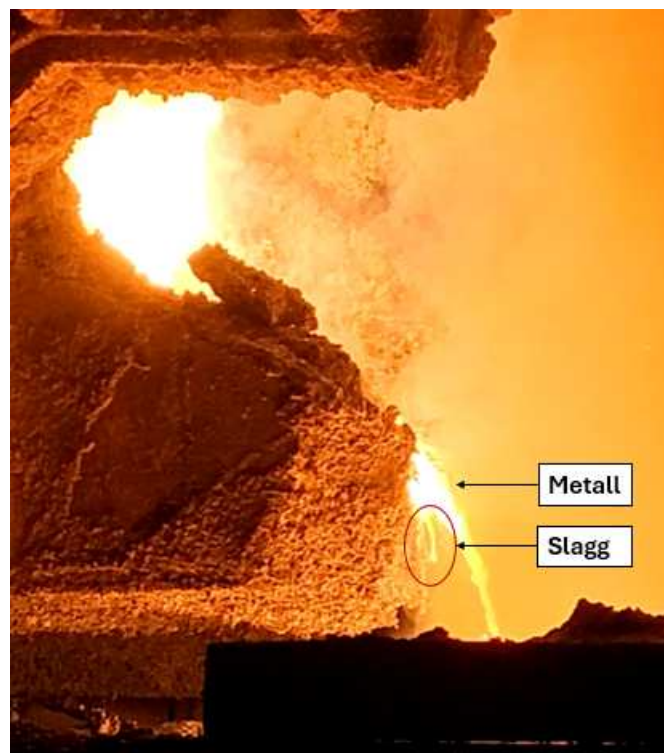
Figur 3.1: Bildet viser én av tapperennene til lysbueovnen. På bildet ser en det flytende slagget bak metallstrålen. Oppsamling av slagg i fast fase i enden av tapperenna, kalles “skjegg”

Under prøvetakingsperioden, ble det tatt to forskjellige slaggprøver. Den første metoden, kalt “flytende slaggprøver”, innebærer å hente prøver mens slagget fortsatt er i flytende fase, som vist i *Figur 3.1*.

Den andre metoden, kalt “skjeggprøver”, innebærer å samle prøver fra det stivnede slagget som fester seg i enden av taperrennen. Skjegget kan strekke seg over flere tappinger og er avhengig av forholdene i ovnen og verktøybruket. Hvis skjegget er samlet opp over en periode, kan smitte fra verktøy som brukes under tappingen antageligvis påvirke resultatene. Dette inkluderer blåsing med Al- eller Fe-lanse, vedlikehold i renne og diverse andre utstyr som kommer i kontakt med metallstrømmen og slagget.

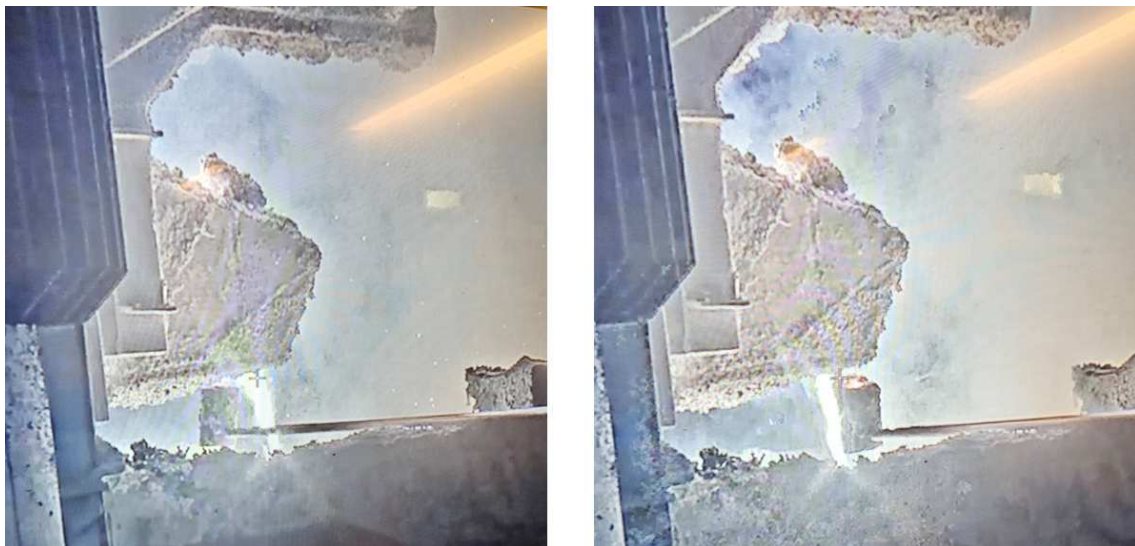
Figur 3.4: Bildet er tatt av en dataskjerm, og illustrerer hvordan prøvene ble tatt med prøvedigelen.

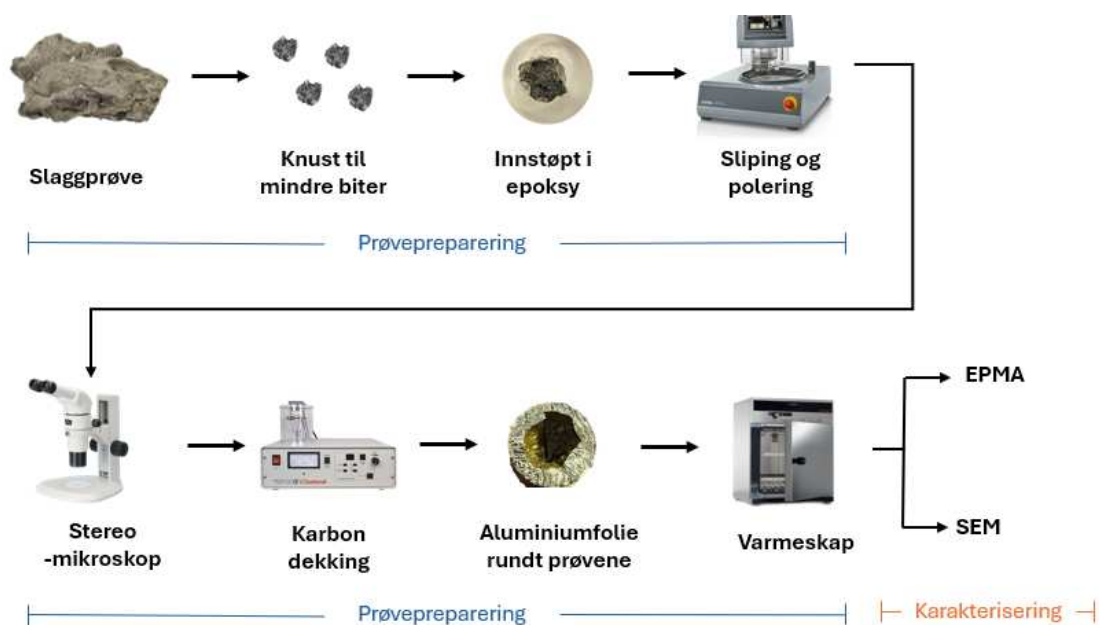
Figur 3.5: Visuelt flytskjema som illustrerer rekkefølgen av trinnene som ble benyttet under prøveprepareringen.

Etter å ha herdet i minst tolv timer, ble epoksyprøvene slipt og polert. Deretter ble overflatene avbildet med stereomikroskop for å dokumentere overflate for bruk i videre behandling ved bildeanalyse. I neste trinn ble prøvene dekket med et karbonlag, innpakket i aluminiumsfolie, og plassert i et varmekammer. Formålet med dette var å avgasse prøvene ved en konstant temperatur på 65°C. Denne prosessen er avgjørende for å eliminere eventuelle gasser eller fuktighet fra prøvene. Målet er å oppnå et høyt vakuumnivå i prøvekamrene for både SEM og EPMA. Dette sikrer at analysene blir nøyaktige ved å forhindre forstyrrelser fra gasser og fra fukt fra prøven.

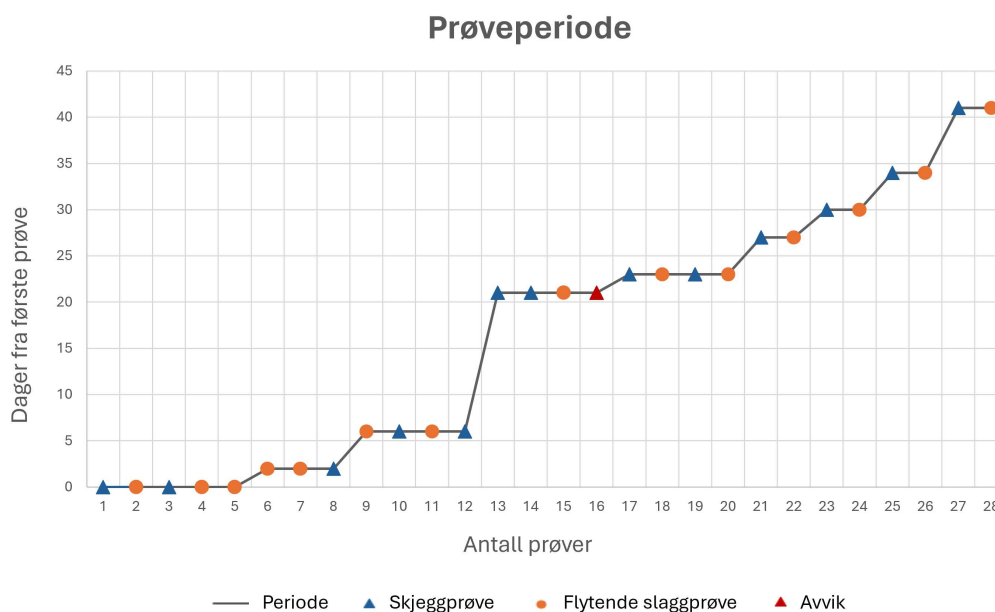
Figur 4.1: Figuren gir en oversikt over perioden for innsamling av slaggrøver. Blå trekanter representerer skjeggprøver, oransje sirkler indikerer slaggrøver tatt i flytende fase, og rød trekant markerer et avvik som ikke ble videre analysert.

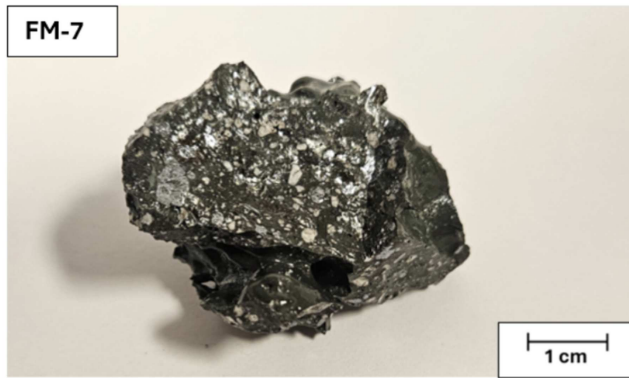
(a) Slaggklump FM-7

Figur 4.20 illustrerer disse funnene. Bildene til venstre viser slaggrøven mottatt fra verket, mens bildene til høyre viser tversnitt av delprøvene observert i stereomikroskopet. På bildene av slaggrøvene kan kvartsmaterialet tydelig sees på avstand med det blotte øyet. På bildet vises kvarts som hvite fragmenter i prøven.

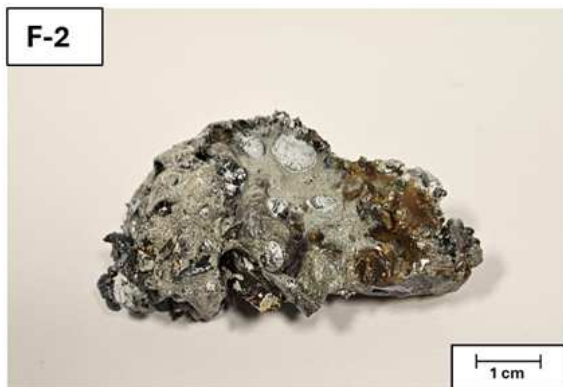
C.1.2 Prøve F-2

Figur C.4: Bildet viser slagprøve *F-2*.

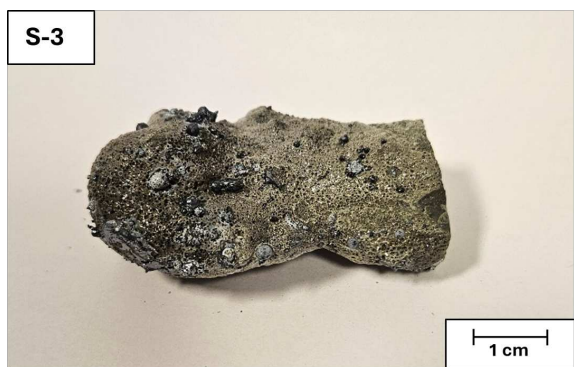
C.1.3 Prøve S-3

Figur C.7: Bildet viser slagprøve S-3.

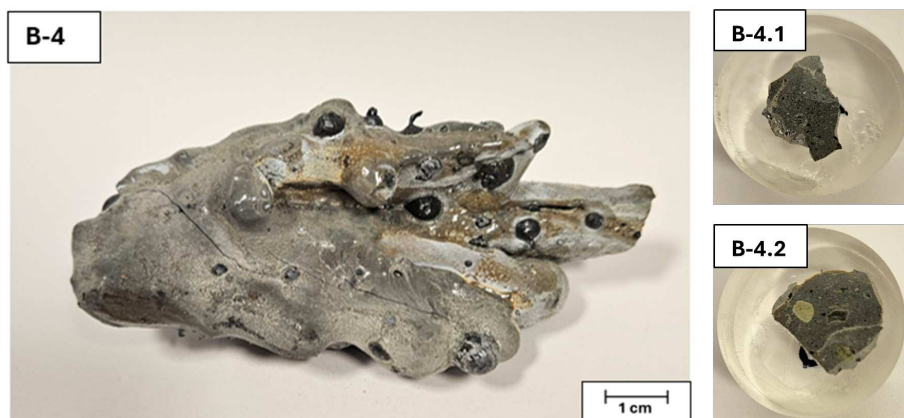
C.1.4 Prøve B-4

Figur C.10: Bildet til venstre viser slaggprøve *B-4* sammen med de tilhørende delprøvene *B-4.1* og *B-4.2*, innstøpt i epoksy.

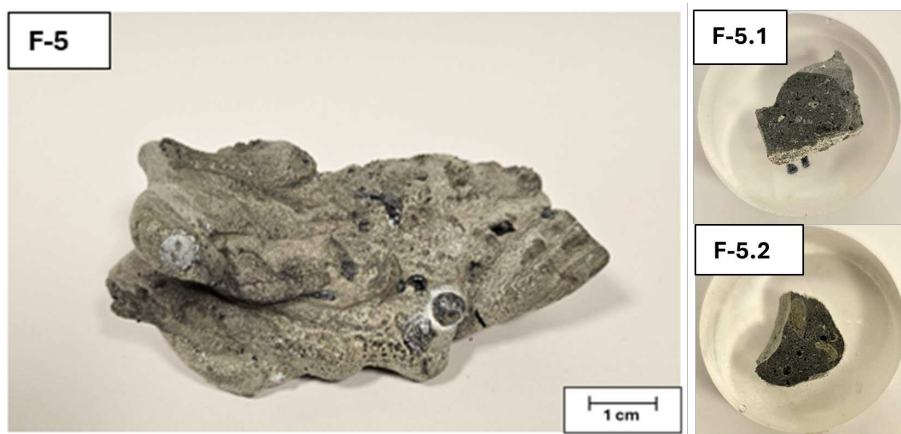
C.1.5 Prøve F-5

Figur C.13: Bildet til venstre viser slagprøve *F-5*, samt de tilhørende delprøvene *F-5.1* og *F-5.2*, innstøpt i epoksy.

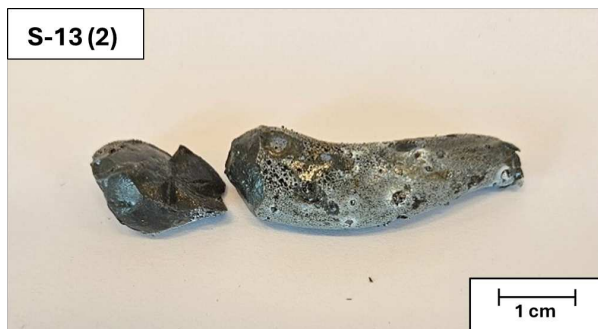
C.2.2 Prøve S-13 (2)

Figur C.32: Bildene viser prøve *S-13 (2)*, som består av to delprøver: *S-13.1 (2)* og *S-13.2 (2)*.

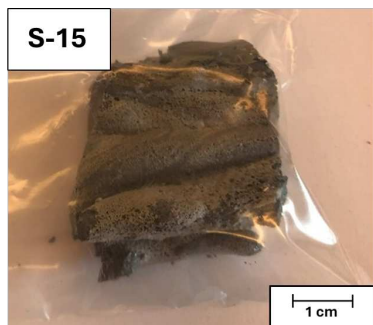
C.2.4 Prøve S-15

Figur C.34: Bildene viser prøve *S-15*, som består av to delprøver: *S-15.1* og *S-15.2*.

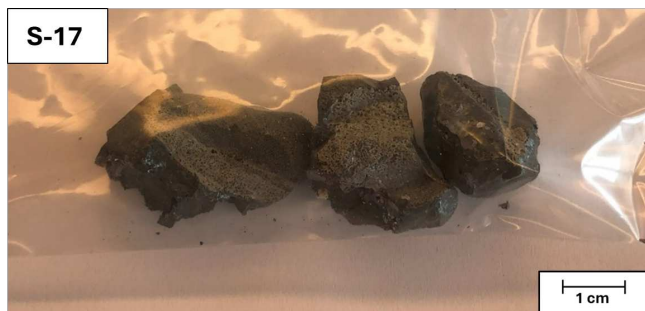
C.2.6 Prøve S-17

Figur C.36: Bildene viser prøve *S-17*, som består av to delprøver: *S-17.1* og *S-17.2*.

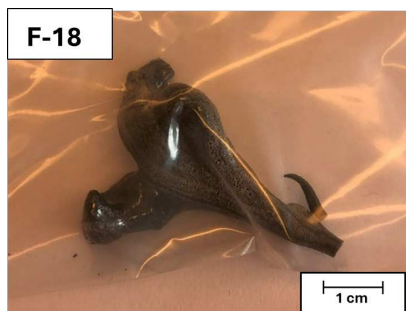
C.2.7 Prøve F-18

Figur C.37: Bildene viser prøve *F-18*, som består av to delprøver: *F-18.1* og *F-18.2*.
