Eksisterende bygningers motstandsdyktighet mot klimaendringer

En studie på klassifisering av motstandsdyktighet

Masteroppgave i Bygg- og Miljøteknikk

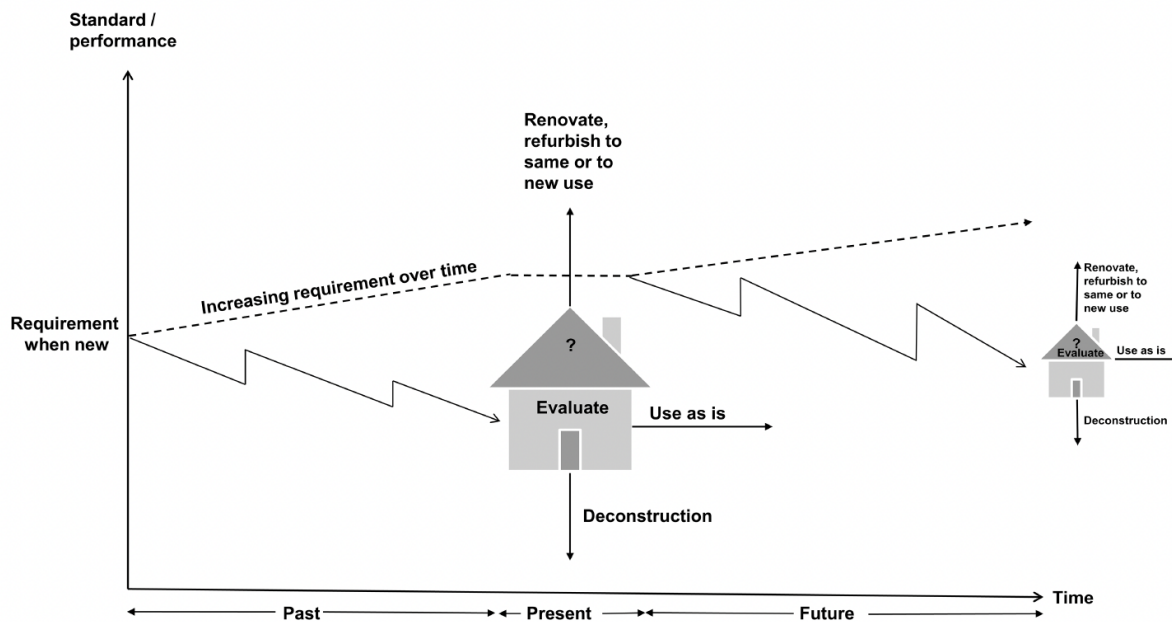
Figur 2.1: Bærekraftig ombygging, beslutningsprosess. Hentet fra prEN 17680:2023 (Standard Norge, 2023)

Evalueringen starter med valg om bygningen skal dekonstrueres, brukes som den er, eller oppgraderes for samme eller annen bruk, basert på teknisk og miljømessig tilstand samt brukervennlighet og tilpasningsevne. Bygningen bør vurderes opp mot dagens og fremtidens krav og behov. For å gjøre dette må den eksisterende tilstanden evalueres, og disse vurderingene vil danne grunnlaget videre i beslutningsprosessen når en ser på alternativer for ombygging (Standard Norge, 2023). Figur 2.1 er hentet fra standard prEN17680, og illustrerer beslutningsprosessen.

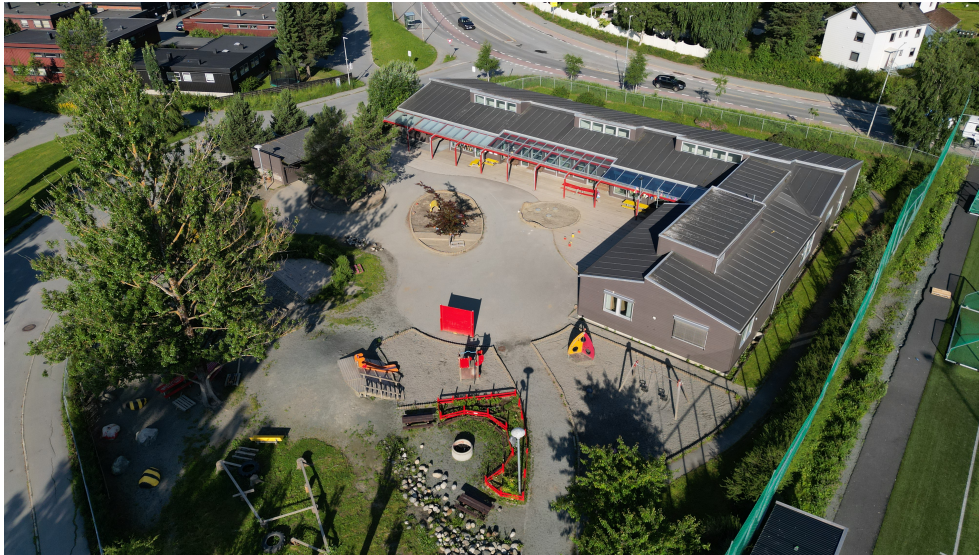
Figur 4.4: Oversiktsbilde av Lidarende barnehage. Foto: Trondheim kommune.

Det er valgt å se på en konkret bygningscase for å eksemplifisere hvordan kartleggingsmatrisen kan anvendes i praksis. Forfatteren forhørte seg med Trondheim kommune om de hadde noen bygninger som egnet seg til bruk i oppgaven. Kontaktpersonene i kommunen var svært imøtekommende og positive til oppgaven. Dermed fikk forfatteren tilgang til tilstandsrapport, dronebilder, klimatilpasningsrapport og bygningstegninger fra Lidarende barnehage i Trondheim. Denne barnehagen ble valgt som case i oppgaven, og hensikten er å kartlegge dens motstandsdyktighet mot klimaendringer, med fokus på økt nedbør. Oversiktsbildet i [Figur 4.4](#) er et av dronebildene tatt av barnehagen som viser bygningen samt tilhørende tomt.

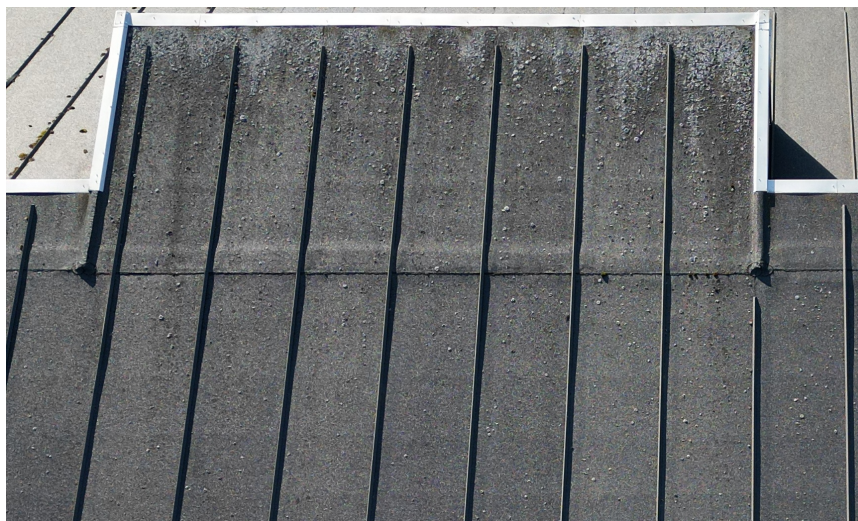
Figur 4.5: Dronebilde av biologisk vekst, og god overlapp i skjøten. Foto: Trondheim kommune.

Yttertaket er et saltak med listetekking, og beslagsløsningene rundt overgangene og kantene virker godt utført. På bildene kan man se at taktekingen er montert med tilstrekkelig overlapp ved skjøtene, se [Figur 4.5](#).

På dronebildet i [Figur 4.5](#) er det også synlig at det forekommer noe biologisk vekst på taket, spesielt på den nordlige og nordvestlige delen. Denne veksten, som inkluderer sopp og mose, kan over tid være skadelig for taktekkingen. Det anbefales derfor å regelmessig rense taket for slike vekster og utføre jevnlige inspeksjoner.

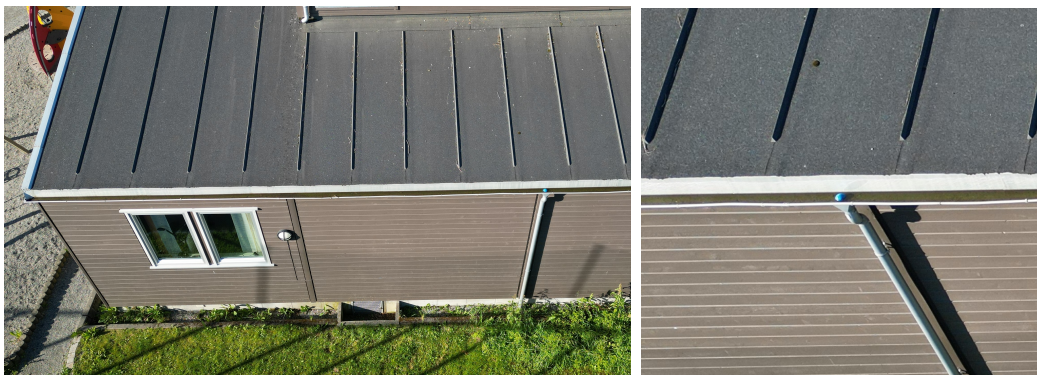
Figur 4.6: Dronebilde fra fortetning av nedløpsrør. Foto: Trondheim kommune.

Videre viser bildene at takrennene i noen områder ser ut til å være deformerte. Langs nordveggen er det observert at en ball har blokkert nedløpet fra takrennen, noe som har ført til oppsamling av skittent vann. Se [Figur 4.6](#). Dette kan under kraftig nedbør resultere i ekstra fuktbelastning på kledningen. Det kan være hensiktsmessig å vurdere å installere flere nedløp for å bedre dreneringen og forhindre slike hendelser. Dreneringssystemet blir også mer sårbart ved fortetning når det bare er ett nedløp.
