Jordal Skule 1881-2012

Historie, oppmåling, registrering og tilstandsanalyse av ei skolestue i Jordalsgrenda på Nordmøre

Del av "Omskolering- nye oppgaver for Jordal Skule"
Masteroppgave i arkitektur, fakultet for arkitektur og billedkunst NTNU, mai 2012

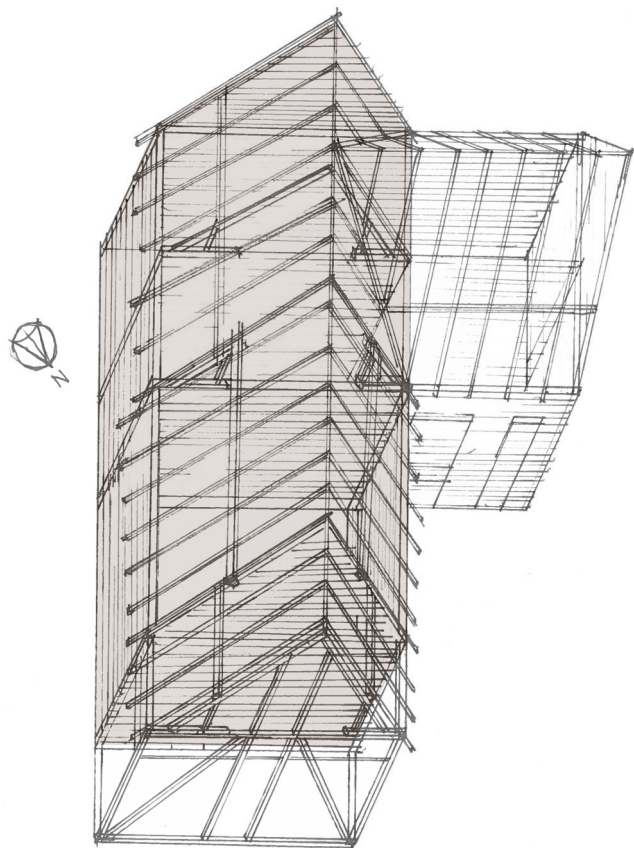
Den opprinnelige tømmerkassen fra 1885 i 6" tømmer

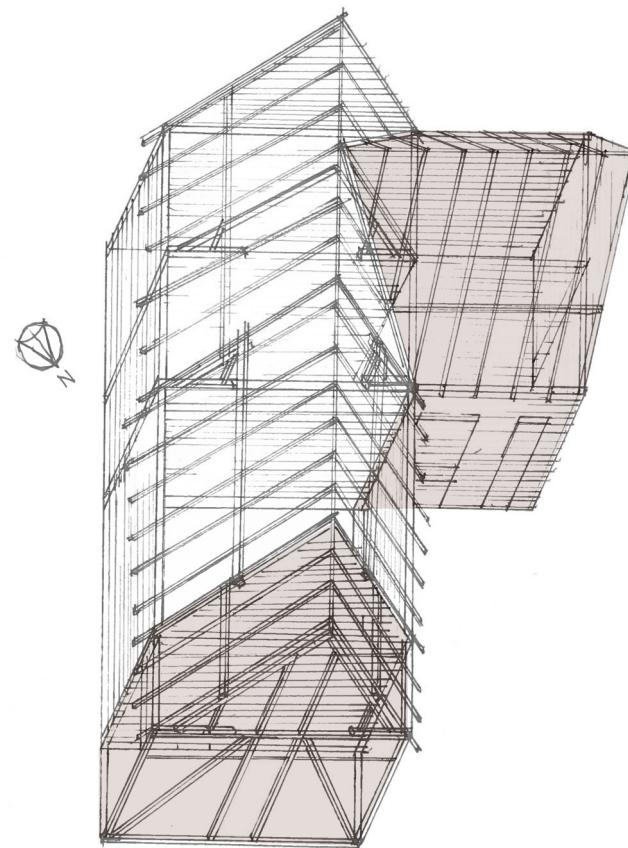
Påbygg fra 1933, i 3" planklaft(øverst) og bindingsverk(nederst)

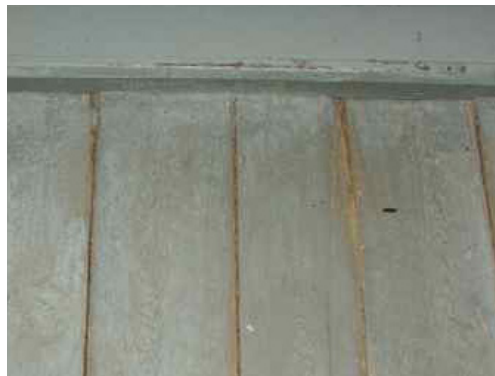
Slitte gulvbord av ujevn tykkelse, loftsgang(B2a)

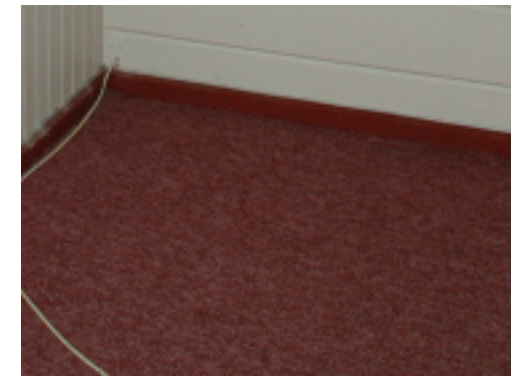
Teppegulv i stue 2(B1c)

Spesielt ved nederste del av pipa i veststua er gulvet ikke helt godt, spesielt i det ene hjørnet der ovnene ikke står, er det hull i gulvet helt innerst, og likens er listverket i dette hjørnet dårlig. Teppegulvet bør fjernes, og kan ha bidratt til at fukten har blitt liggende å godgjøre seg, og det lukter muggent. Det er dessuten vanskelig å se hvordan det egentlig står til under der uten å få fjernet teppegulvet.

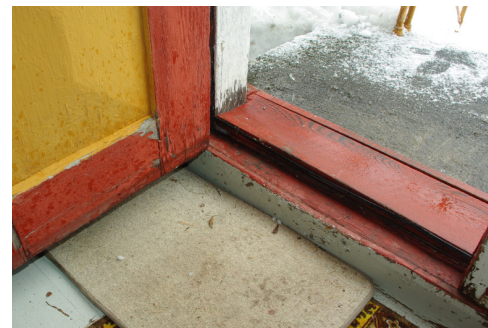
Hovedinngangsdøren er den eldste, og er naturlig nok ganske værslitt. Litt fuktig og råteskadet nederst, men ikke mye. Terskelen har tidligere vært så nedslitt at den har blitt bygd på, spørsmålet er hvordan det ser ut under den nye. Det drypper nemlig ganske mye fra taket ned på trappa, og det spruter godt innpå terskelen. Den står nok vasstrukken mestedelen av året.

Vasstrukken terskel ved hovedinngangsdør

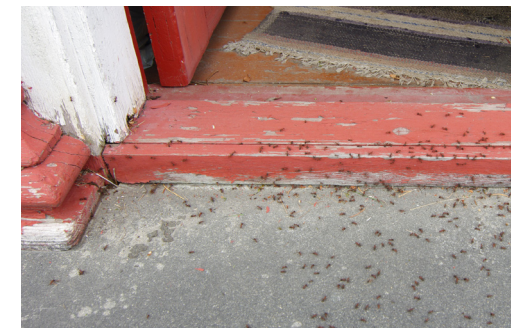
Ingen av de tre innadslående ytterdørene i huset har vanneser. Dette har gjort at det har trengt inn vann ved samtlige dører og tersklene og det nederste ramtreet er litt fuktskadet på alle. Den døren som er i best stand, er dobbeldøren inn til skolegangen. Her er det nok likevel på sin plass å sjekke nærmere hvordan det står til under terskelen, for en gruppe skogmaur har slått seg til under den, og kryr rasende fram når den tråkkes på.

En koloni av skogmaur kom brått til syne

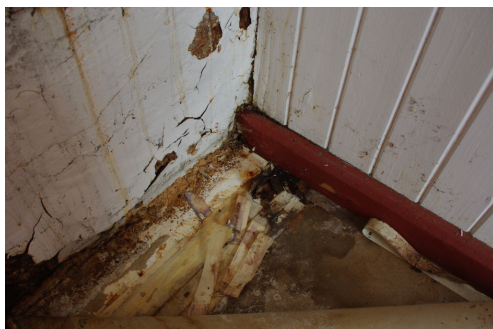
Fuktskader ved pipe i stue 2, B1c

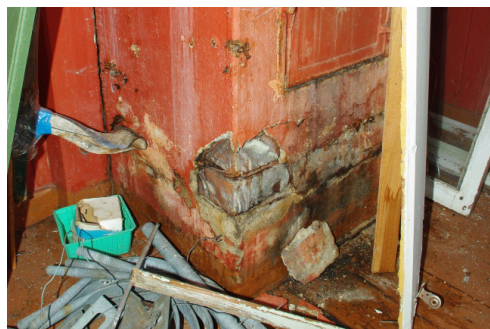
Det er to piper i huset, begge ble satt opp under ombyggingen i 1933. Den ene hører til ovnen i skolestua, og pipa står i gangen utenfor. Den andre står i den vestre stua (B1c), og er også tilknyttet ovnen i finstua (B1b) og kjøkkenet (B1d). Begge pipene er uten pipehatt, og det regner og snør rett ned. Hadde det vært fyrt i ovnen regelmessig, hadde nok dette tørket ut. Siden huset har vært lite brukt i nesten tre tiår, er det nå fuktskader og oppsprekninger i muren nederst i begge pipene. I tillegg er det fuktighet i gulvet rundt begge pipene.

Fuktskader i pipe og gulv i skolegang S1a

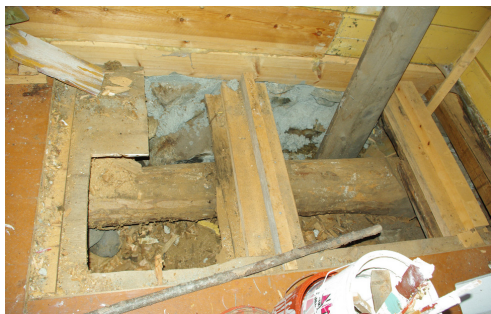
I skolestua (S1c) er det i det nordre hjørnet sagt ut et hull i gulvbordene på ca 1x2m. Her ser man ned på bjelkene og rundstokkene som gulvet er lagt på, og ned i krypkjelleren der det ligger mye høvelspon. De øverste delene av rundstokkene er også sagt bort, og erstattet med nye fjøler. I dette hjørnet har det tidligere vært en vask på veggen- en kan se sporene etter den i malingen. Antakeligvis har lekkasjer og fuktighet fra denne ført til skader i trevirket, og behov for reparasjon er grunnen til at gulvet og deler av bjelkene er fjernet. Hullet ble sagt på åttitallet, men ble aldri tettet igjen.

Gulv tatt opp i skolestue

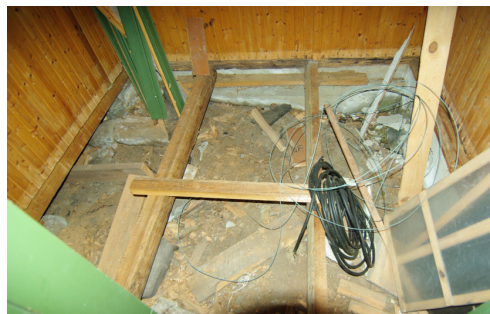
I lagerrommet ved skolestueinngangen (S1b), mangler gulvet helt. Her er det nok ikke snakk om utbedring av lekkasjer, men en forberedelse på å lage bad og sette inn toalett der (det står et løst toalett inne i skolestua). Arbeidet ble nok satt igang samtidig med reparasjonene i skolestua, for hullet her inne ligger på andre siden av veggen i forhold til lageret. Det har nok også en sammenheng med at det gikk rør til vasken i skolestua, og at kloakken fra det eventuelle toalettet i lagerrommet måtte trekkes gjennom krypkjelleren under skolestua.

Gulv tatt opp i lagerrom ved skolestue

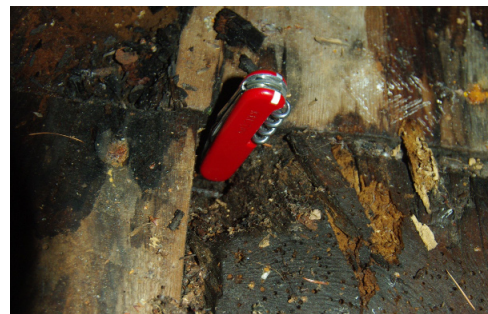
Deler av gulvbordene er råtnet til en graut. Dette er der det har vært yteved. Kjerneveden midt i det ellers råtnet partiet er steinhard. Likens har deler av bjelken i taket på skolerommet store råteskader, og må skiftes. En kniv med blad på ca 6cm gikk helt nedi. Gulvet i selve skolestua er tykt, det er et gammelt skeivt under, og et oppretta og nyere over. Rett under lekkasjen er det tilsynelatende i god stand, og hardt og solid. Likevel er det mulig det er skader under. Dessuten har vannet rent bort til ovnen, og det er der det har dannet seg dam som har stått i lengre tid. Hvordan gulvet er her vet jeg ikke, det meste skjuler seg under blikkplaten under ovnen. Dette må sjekkes nærmere, men jeg antar det ikke er i helt god stand.

Råteskadet trevirke i loftsgulv

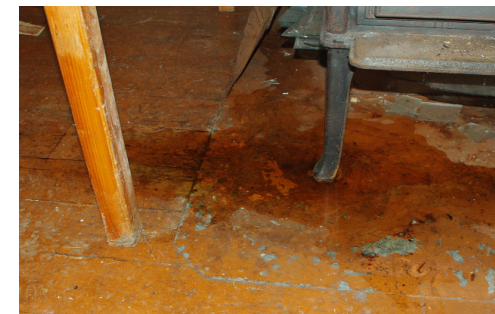
Den største skaden i huset er skjedd på grunn av lekkasje ved det ene takvinduet på skolestueloftet (B2h). Biter av troet inntil vinduet er så råtnet bort at man ser undersiden av skiferen på taket og videre ut. Opprinnelig har det vært tjærepapp som tekking under skiferen, men den er antakeligvis gått i oppløsning pga oppvarming fra sola som har stekt på taket. Vannet fra lekkasjen har vært forsøkt samlet opp i baljer, men disse har ikke vært nok, og kan ha gjort ting verre. De har nemlig stått rett på gulvet, og vann som har rent over kanten har blitt stående under baljene.

Dam på gulvet i skolestua(S1c), intet godt tegn

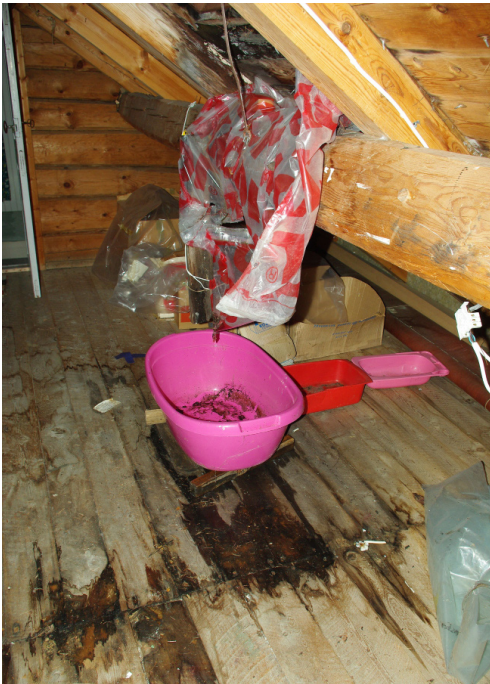
Tre generasjoner rosa baljer har ikke løst noe

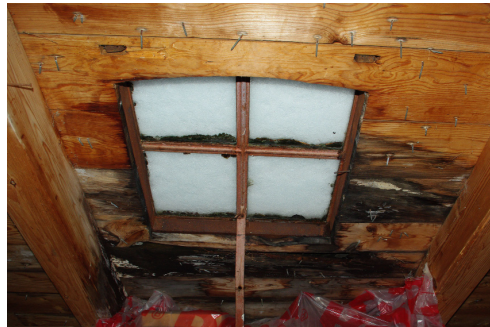
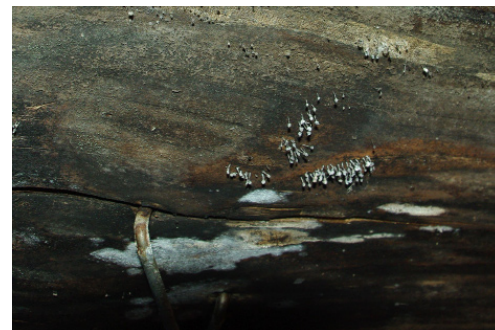
Fuktskader og soppvekst i troet rundt vindu

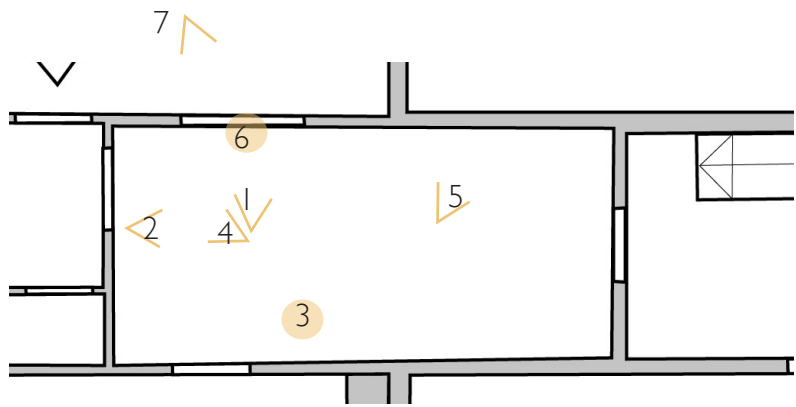
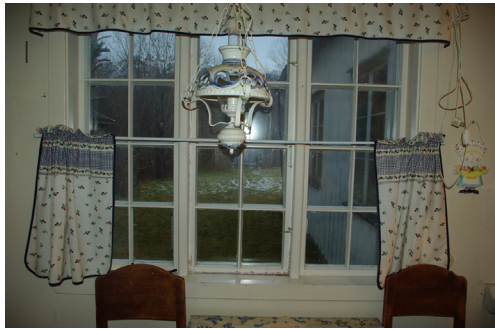
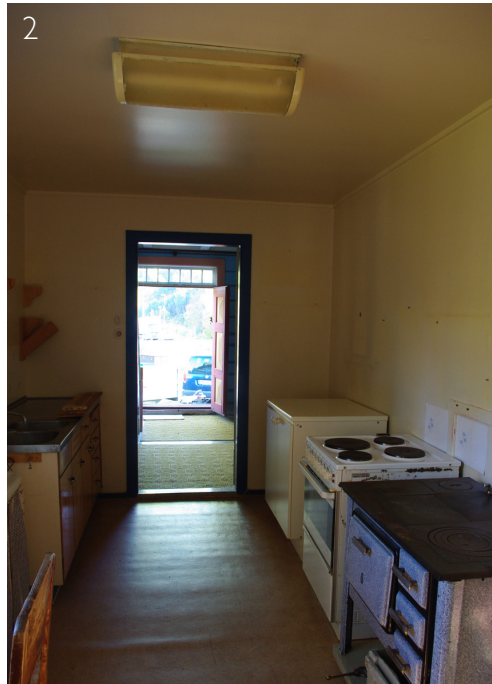
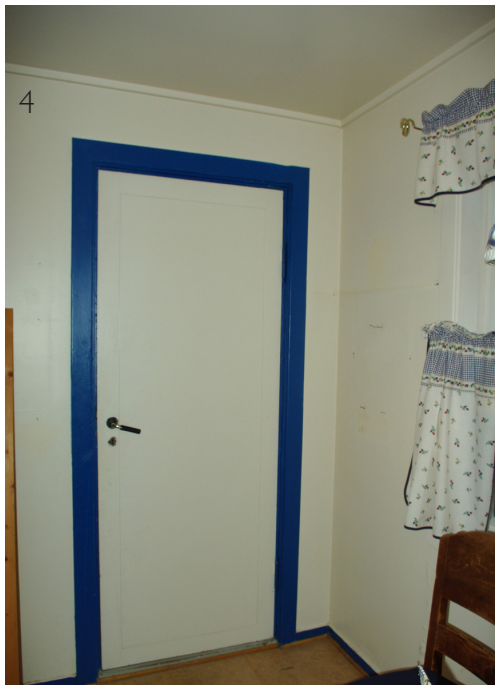
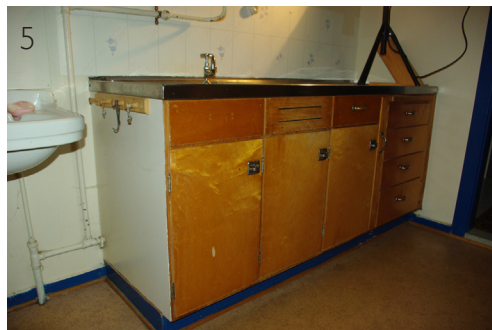
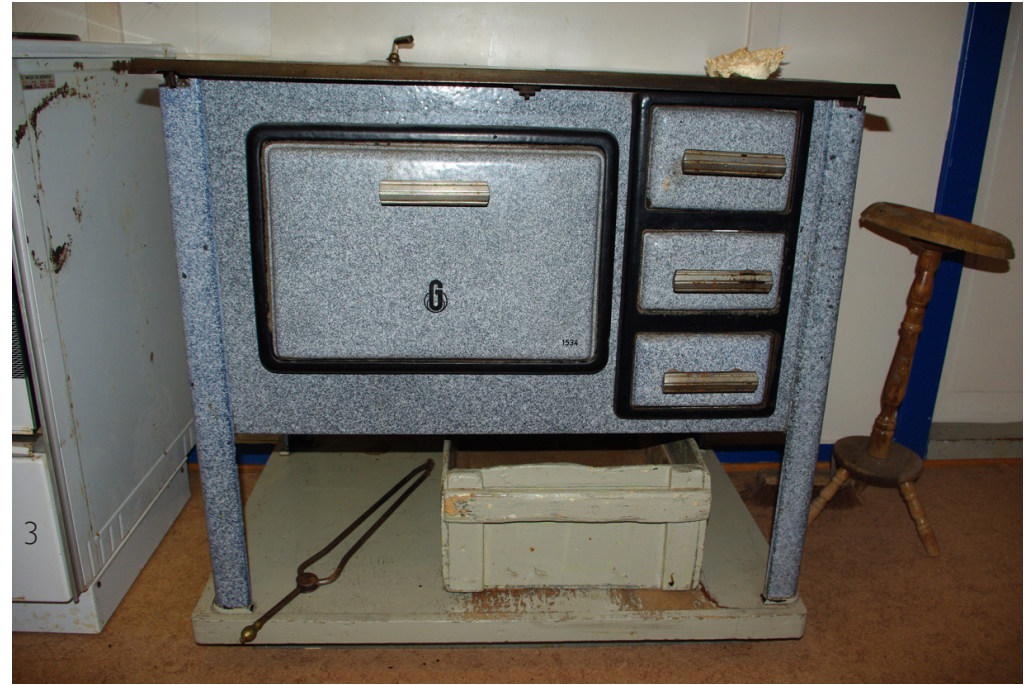
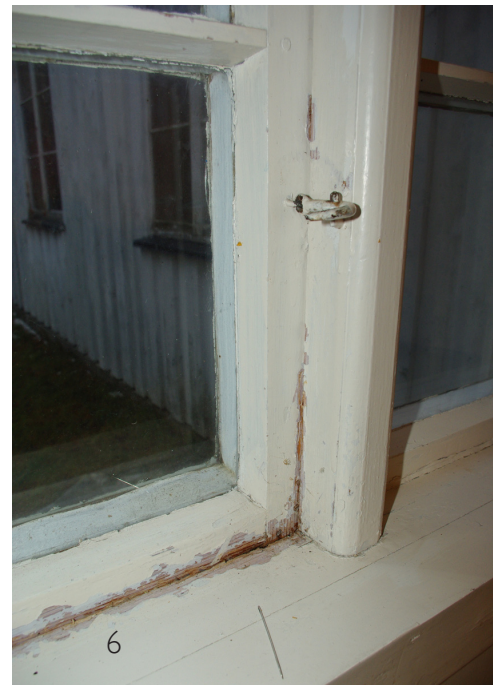
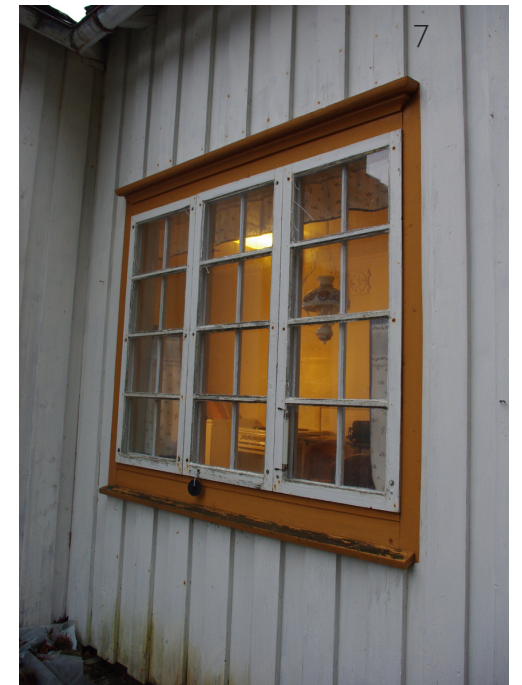
Overflater	"Korkmelert" linoleumsbelegg, blåmalte lister med smal lakkert trelist ytterst.	Platene er malt i en lys skittengul farge, mulig gulnet hvit. I sprutsoner over kjøkkenbenk, vask og komfyr er det limt opp plasttapet formet som fliser med blomster.	Malt i samme lyse skittengule farge som veggene, samme med listverk.	Sprosser, rammer og karm malt hvitt, gerikter samme farge som vegg.	Alle tre dører er platekledd på kjøkkensiden, og malt i samme farge som vegger. Gerikter malt mørk blå.	Lakkert (litt gulna) tre, metalltopp. Hvitmalt plate på ytterside. Fot/kant under malt mørk blå som gulvlistene.	Emaljert i hvitt og blåspettet. Toppen ubehandlet jern. Svarte "lister" rundt åpninger.
Tilstand	Linoleumen er noe slitt, bør nok skiftes. Og sikkert lurt å sjekke tilstand til bord under.	Platene viser et langt liv, og har merker etter spiker, varmtvannstank etc. Bøt nok skiftes, også for å se hva som er bak.	Blører i maling langs plateskøyter. Bør skrapes og males, og kanskje helst byttes?	Vanskelig å se tilstand under varevindu, men disse er i alle fall i god stand. Karm og ramme råttent i h hjørne. Tørt nå. Umulig å åpne vindu pga for tette varevindu på utsida. Bør males.	Dørene ser ut til å være i god stand. Noen steder er platene litt buklet. Bør males om igjen, kanskje bytte/fjerne plater.	Benken ser ut til å være i god stand utenpå, men har gamle (nå tørka) fuktskader inni. Lukter rart. Kun kaldt vann i vasken.	Ser ut til å være i god stand, men har en sprekke i topplate. Må sjekkes nærmere.

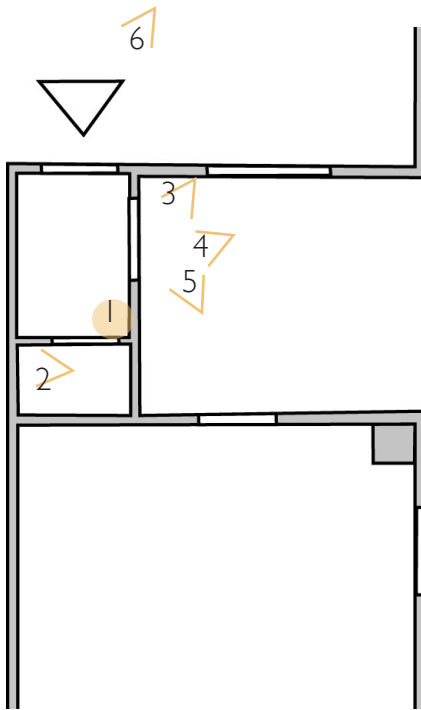
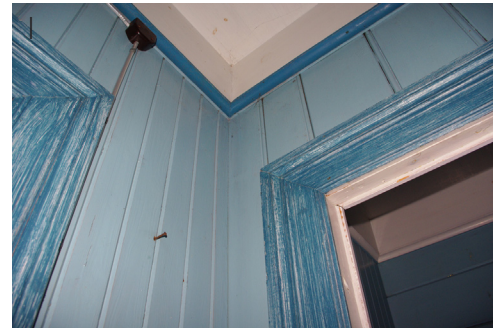
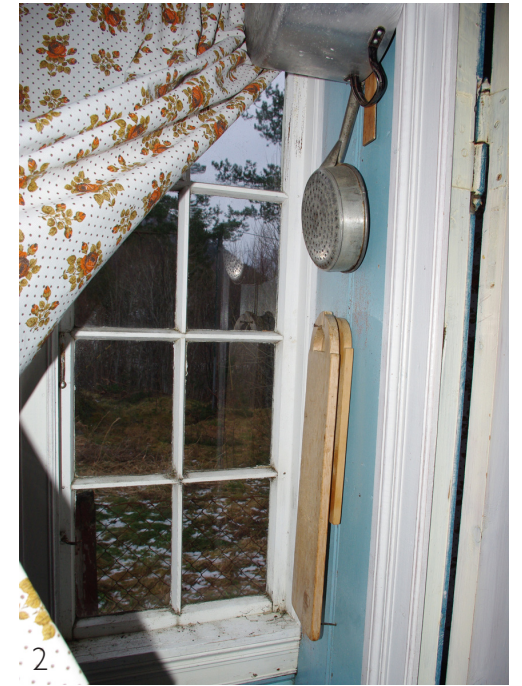
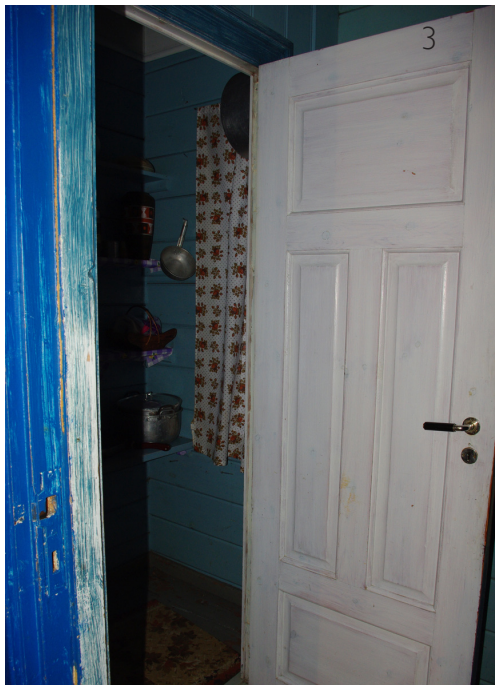
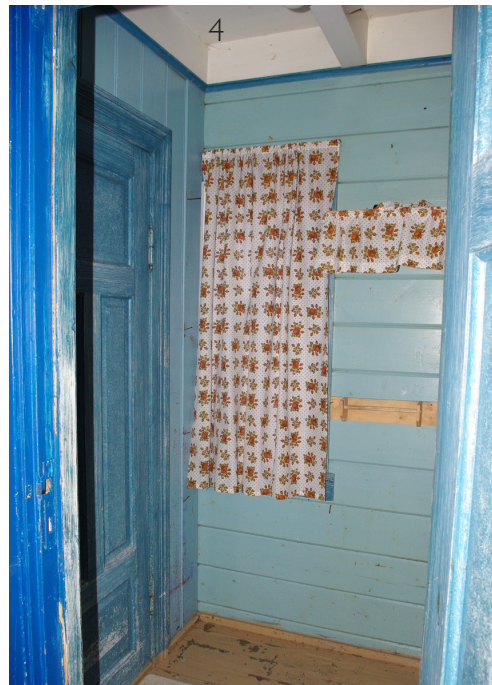
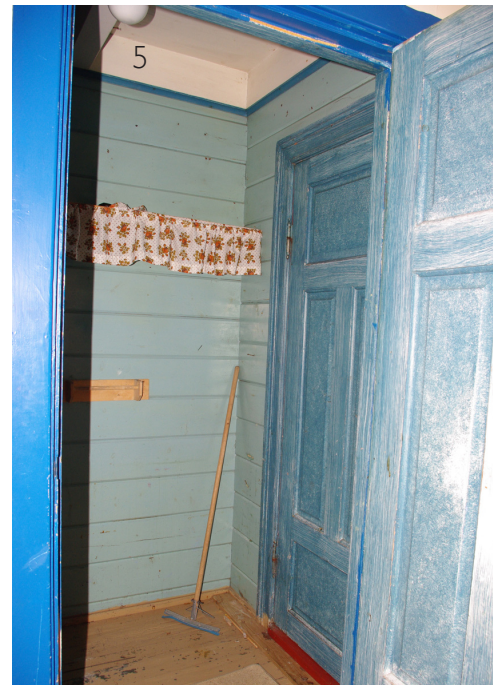
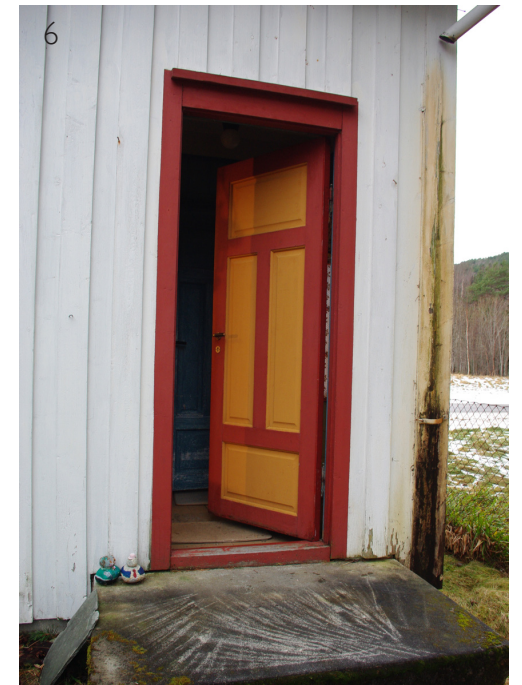
Rom B1e og f, spiskammers og kjøkkeninngang

Overflater	Slitt, malt gulv i farge lys brun i B1f, lister i samme farge. Mørk grå maling i B1e, lister samme.	Alle vegger malt lys blå. Staffpanel håndhøvlet?	Himling, bjelker og stussbrett malt hvitt. Hulkillist i mørk blå i gang, Hvit hulkillist i spiskammers..	Tre, malt hvitt. Sprosser og rammer hvitmalte også på utsida, gulmalte vannbrett samt på panel på sidene. Gerikter malt hvite.	Blå og hvit "ådring" mot gang på alle tre dører. Sp.k-dør hvitmalt på innsida, ytterdør utsida; røde ramtre, gule speil. Gerikter inne malt med samme "ådring".
Tilstand	Slitt, trenger maling. Er også noe fuktskadet ved ytterdør. Der deler av gulvet er skiftet er det råttent igjen.	Trenger et nytt strøk maling, ellers i god stand.	Taket er i god stand. Kan trenge et strøk maling.	Værslitte rammer ute, bør sjekkes nærmere. Inne er vinduet fuktskadd nederst. Værre i åpningsdel (knivblad ned 10mm vs 4mm i virke). Karmen er råttent.	Dører i god stand, ytterdør fuktskadet nederst. Terskel i dårlig stand.

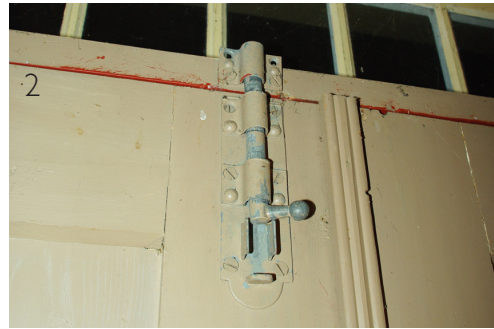
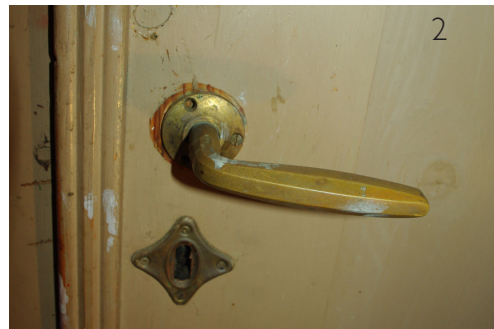
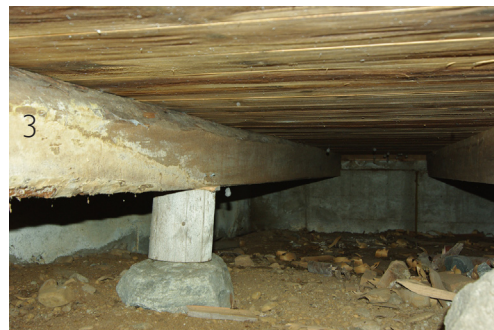
Rom S1a, skolestueinngang

Tilstand	Fuktskade ved ytterdør som må sjekkes nærmere. Også fukt rundt pipe.	Veggene ser ut til å være i god stand. Bør nok isoleres.	Taket ser ut til å være i god stand, også rundt pipe.	Selve vinduet antas i ganske god stand, men karm under åpningsfag er svært fuktskadet.	Dør i god stand, terskel noe fuktskadet? Har koloni med skogsmaur under.	Dørene er i god stand.	Fuktskader nederst, mye rust rundt jernluke. Må sjekkes nærmere.
Annet	Ikke stubbloft under.	Strekfisk mellom dør og pipe, der tømmerveggen har blitt kutta i.		Av den eldste typen vindu i huset, gjenbrukt fra før ombygging.

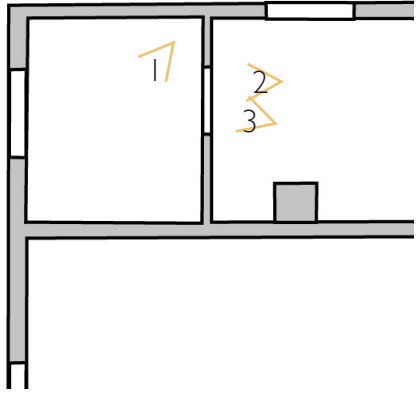
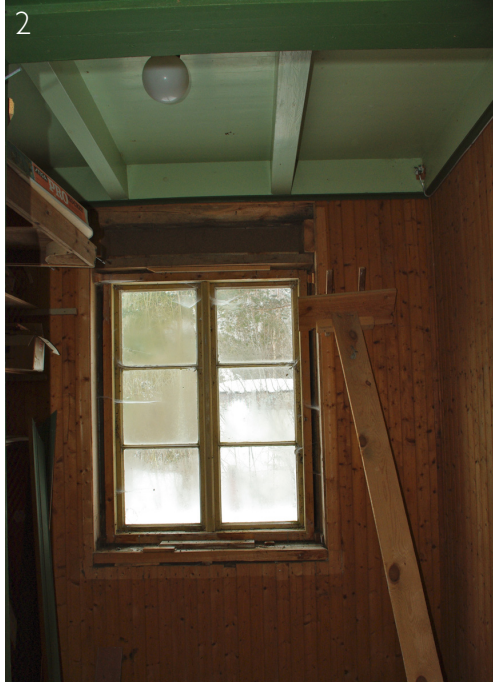
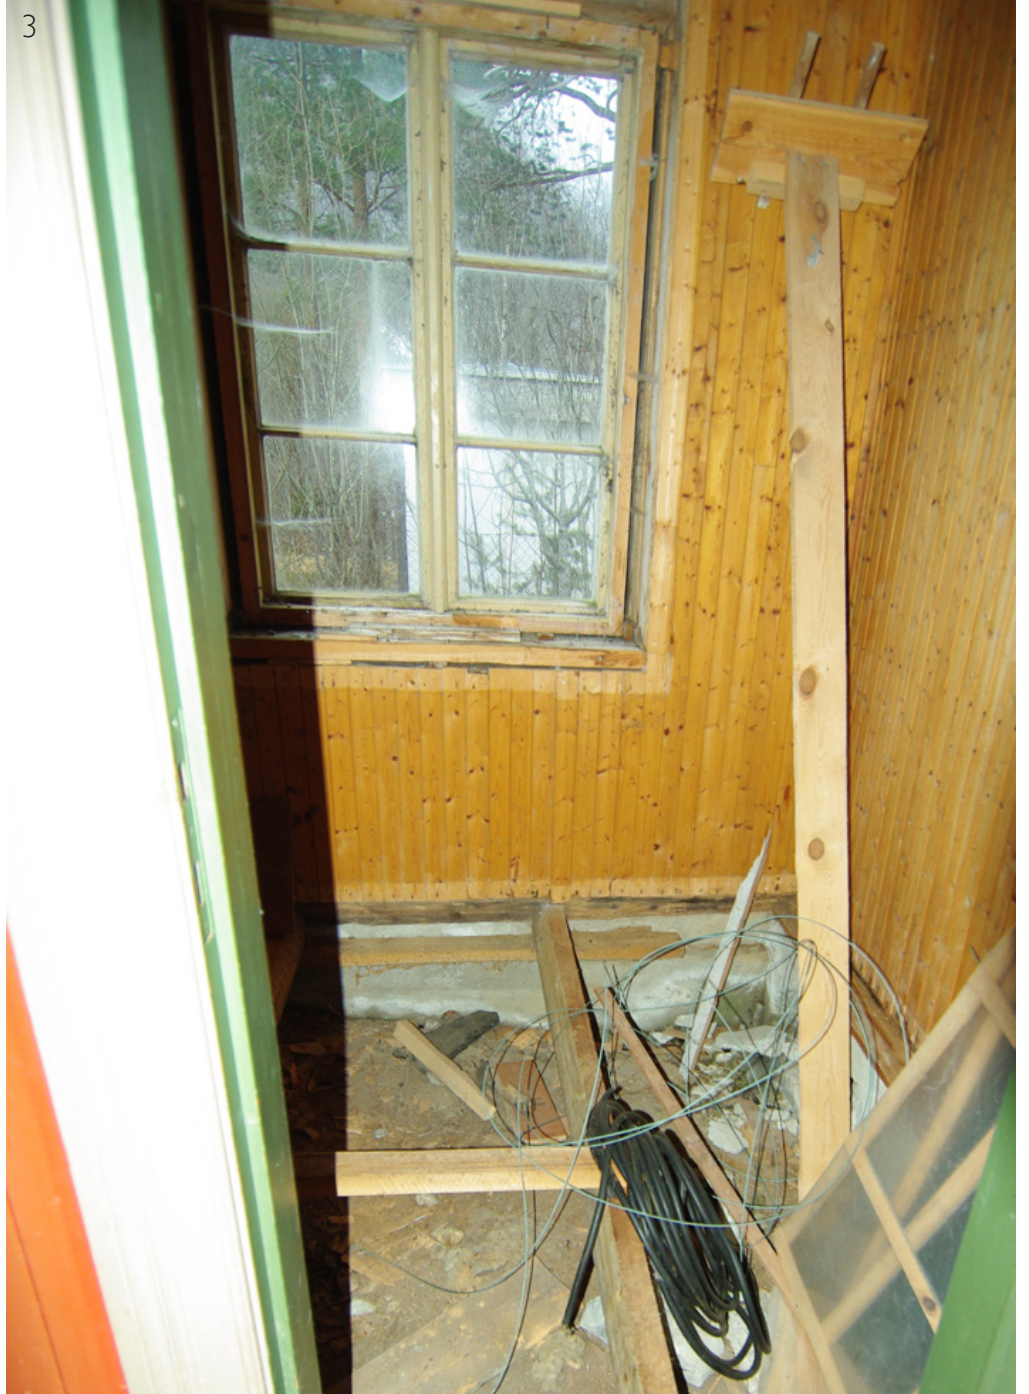
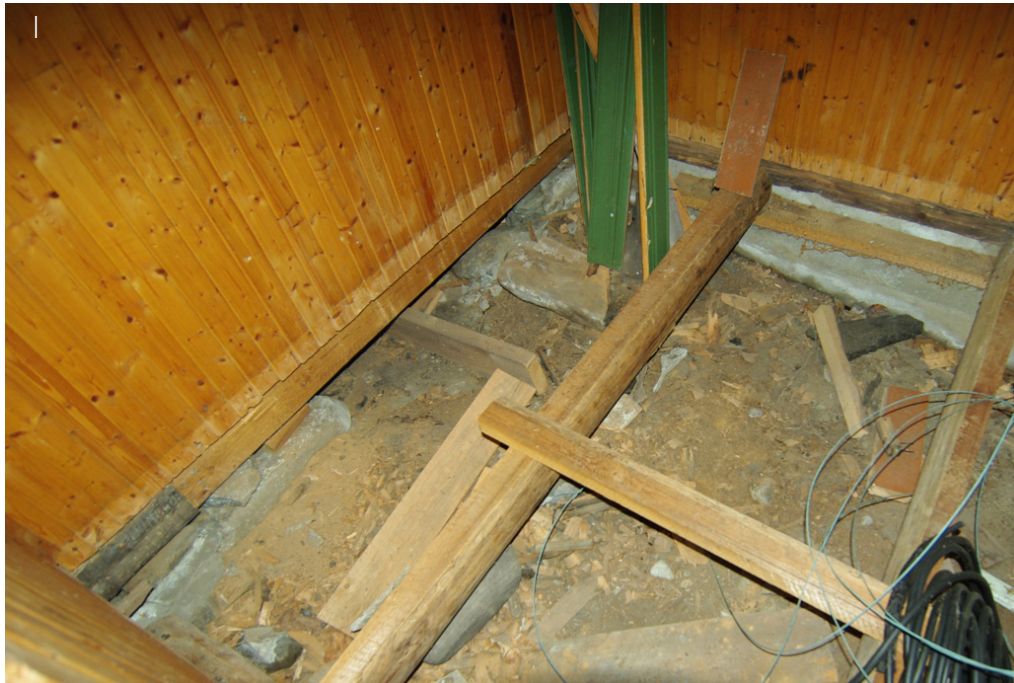
Rom S1c, lagerrom ved skoleinngang

Overflater	Grunnen preget av sand og stein, rusk og rask. Gamle vinduskarmbiter; streng etc.	Trehvitt lakkert, gulnet og klissete..	Himling, bjelker og stussbrett malt lys grønn. Hulkillister under stussbrett malt mørk grønn.	Lakkert eller malt beigebrunt.	Malt knall grønn, med grønt listverk.
Tilstand	Bjerkene må stabiliseres, da de nå er bare lagt løst. Ellers vanskelig å si. Tørt.	Veggene ser ut til å være i god stand, litt klissete så bør kanskje males. Uferdig åpning rundt vindu, der det er skifta.	Taket er i god stand.	Selve vinduet ser ut til å være i god stand. Må gjøres noe rundt, der det er åpent inn til veggen.	Døren er i god stand. Gerikter bør settes på igjen der de er tatt bort.

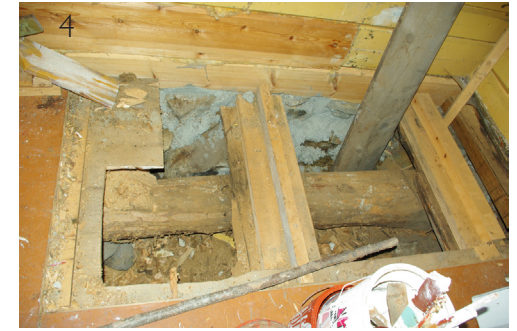
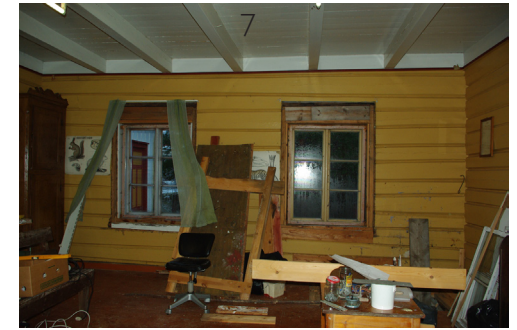
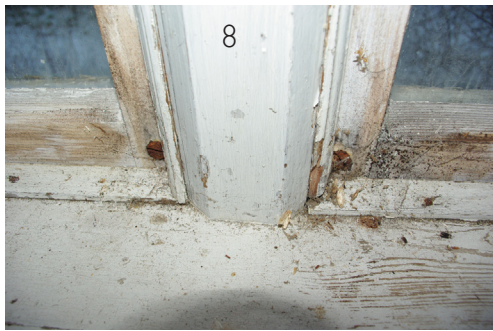
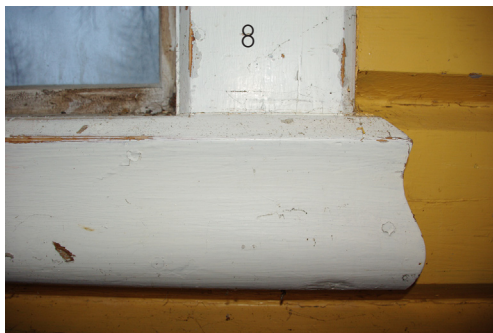
Rom S1c, skolestue

Tilstand	Golvet er muligens ganske dårlig. En lekkasje fra taket har ført til store fuktskader midt på. Må sjekkes under. Er i tillegg et utsagd hull (2110x1050mm) i n. hjørne der gmel fuktskade er prøvd utbedret, men ikke ferdig.	Veggene ser ut til å være i god stand.	I alle fall en av takbjelkene er pill råtten, knivblad på 6cm gikk lett ned. Gulvbord over likeså. Dette pga vannlekkasje fra takvindu.	Tilstand virker ok. Noe trutna treverk, mulig fuktskader i karmen. Må sjekkes.	Varevindu på innsida i god stand, noe slitt og trenger maling. Tror resten av vindu og karmen er i ok stand. Trenger maling.	Døren ser ut til å være i veldig god stand.	Ovn har noe rust, ser litt slitt ut, men trenger sikkert bare en overhaling. Murplate har vært reparert bak ovn, bør sjekkes nærmere.
Annet	Stubbloft(ca 50mm) mellom tversgående rundstokker.	Tavle på sørvestre vegg, 2692x1190mm.	Spor etter ovnsrør som har gått rett opp og gjennom gulvet.	Er ikke "ferdig" med skiftinga, vegg rundt uferdig.	Originale vinduer på originalt sted.	Merke i maling etter annet sett med dørhåndtak og skilt.	Rist/ ventil øverst på murplate.

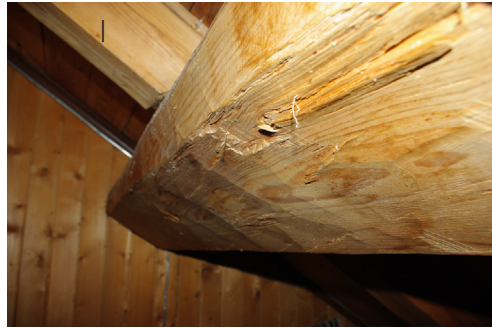
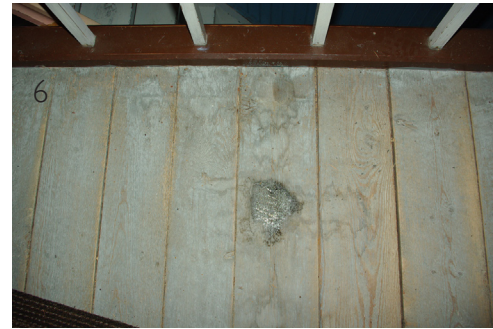
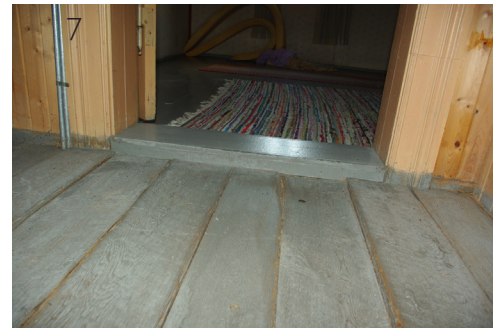
Rom B2a, loftsgang

Tilstand	Stortsett i god stand, men har en liten fuktskade etter lekkasje/ kondensdrypp fra vindu. Må sjekkes nærmere. Trenger et strøk maling.	Veggene ser ut til å være i veldig god stand.	Taket i grei stand, noe fuktskader under takvindu, men tror det er tørka ut. Samme med gammel fuktskade i kilrenne.	Noe rustent i overflate, og drypper litt fra en rute når det regner/smelter snø. Mulig bare kitt som skal til, ellers tett.	Døren er i god stand.	Begge de små dørene er i god stand. Kan kanskje trenge litt kraftigere hengsler inn mot skoleloft.	Trappen er i veldig god stand. Litt slitt i ytterkant trinn, men trenger nok kun et strøk maling.

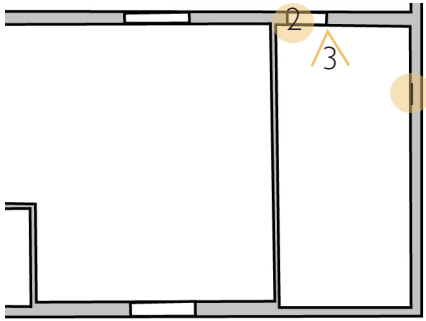
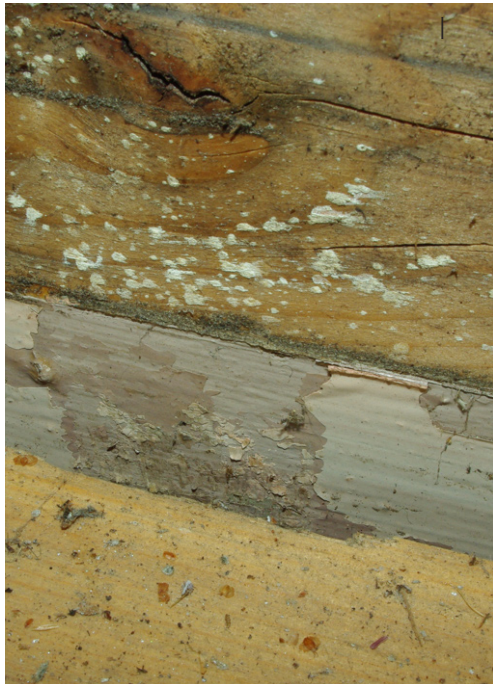
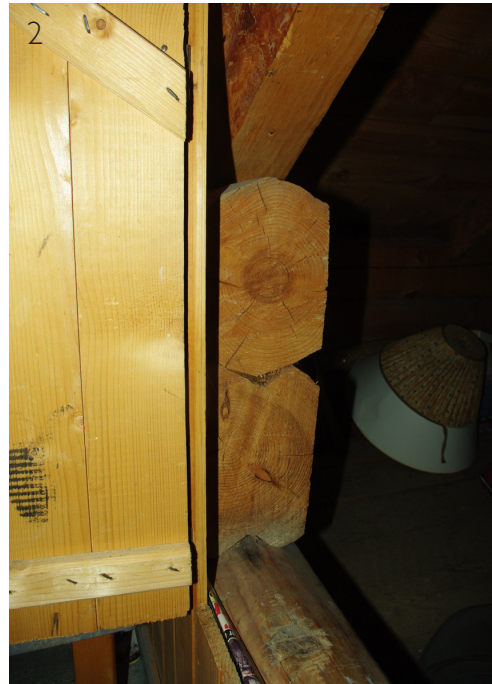
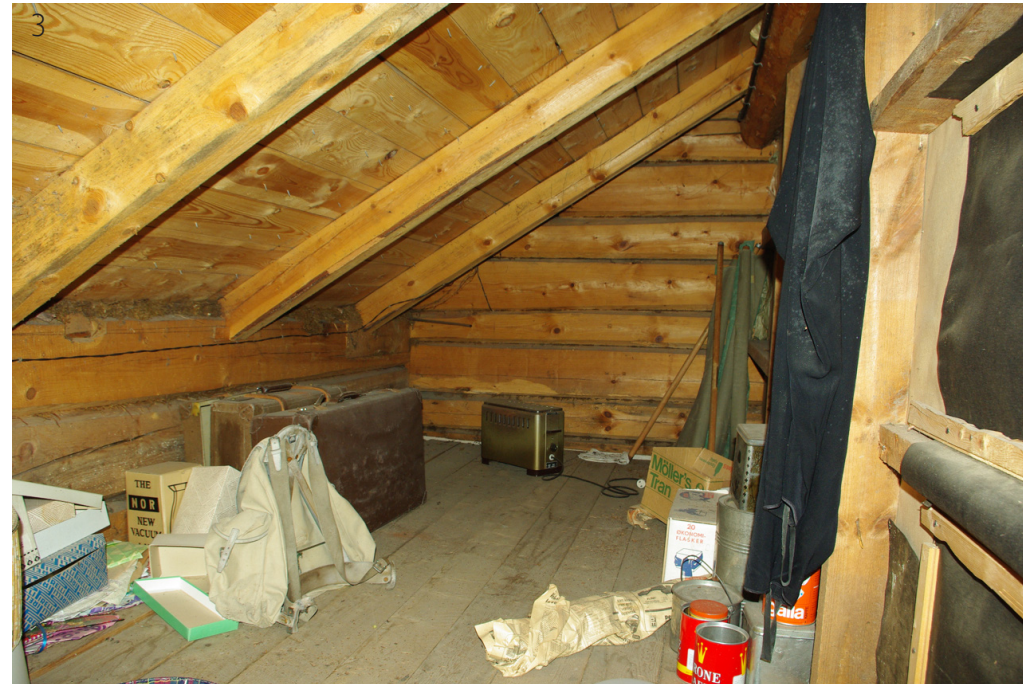
Rom B2b, kott

Tilstand	Gulvet er i god stand.	Lukter tørt, ser ut til å være i god stand.	Lukter tørt, ser ut til å være i god stand.	Døren er i god stand. Bør få håndtak, da den lett kiler seg.
Annet		I yttervegg av tømmer kan vi se merker etter der takbjelkene i etasjen under var før. Taket er senka ca 25cm. Kan også se rester av maling på tømmerveggen som var i stua i etasjen under.	Det ser ut til at øverste omfar tømmer er nyere, kan ha vært fuktskadd og skifta under ombygginga. Ser spor etter tidligere sperrer; korresponderer med at tak har vært skifta.

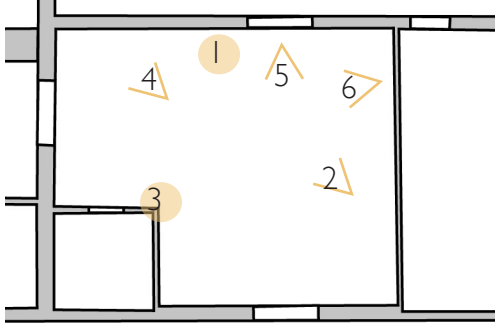
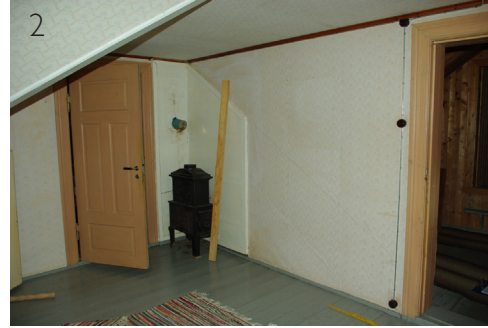
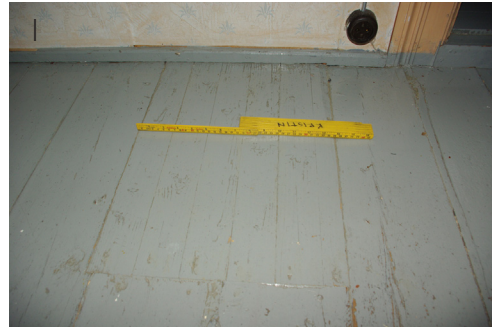
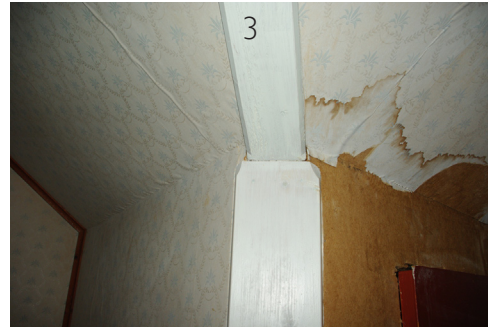
Rom B2c, soverom 1, mot sørvest

Tilstand	I god stand, men litt slitt på midten. Bør males om igjen.	Tapeten er slitt og skitten, falmet og misfarget. Fuktskadet ved kilsperre og pipe.	Tapeten er slitt og skitten, falmet og misfarget. Fuktskadet ved kilsperre.	Vindu i grei stand. Mulig fuktskade nederst. Karm i vedig dårlig stand; pill råtten.	Begge dørene er i god stand.	Mur noe misfarget av rust, samt har sprekker etter tidligere utgang for ovnsrør; og nederst der tømmeret har seget sammen. Blikk misfarget bak ovn.	Mangler ovnsrør og er litt rusten, men ser ut til å lett kunne bli fin.
Annet	Ved dør til loftsgang (B2a) endring i gulv, på ca 350x500mm, mye smalere bord. Spor etter gammel pipe?

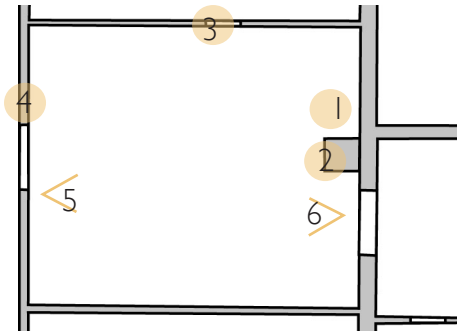
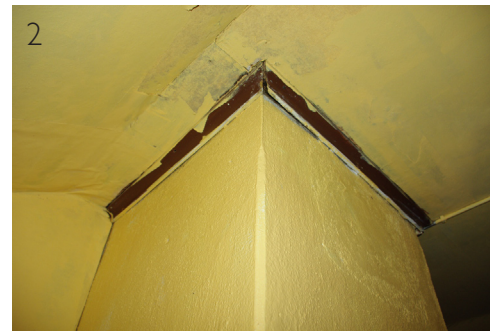
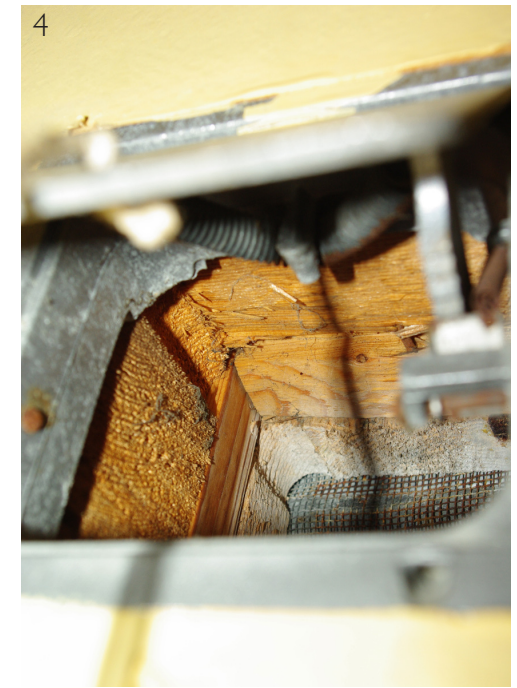
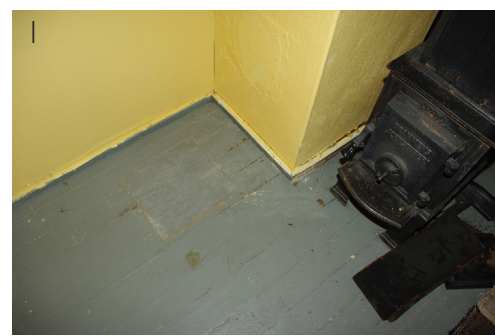
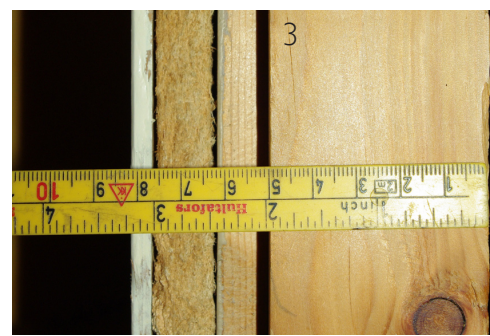
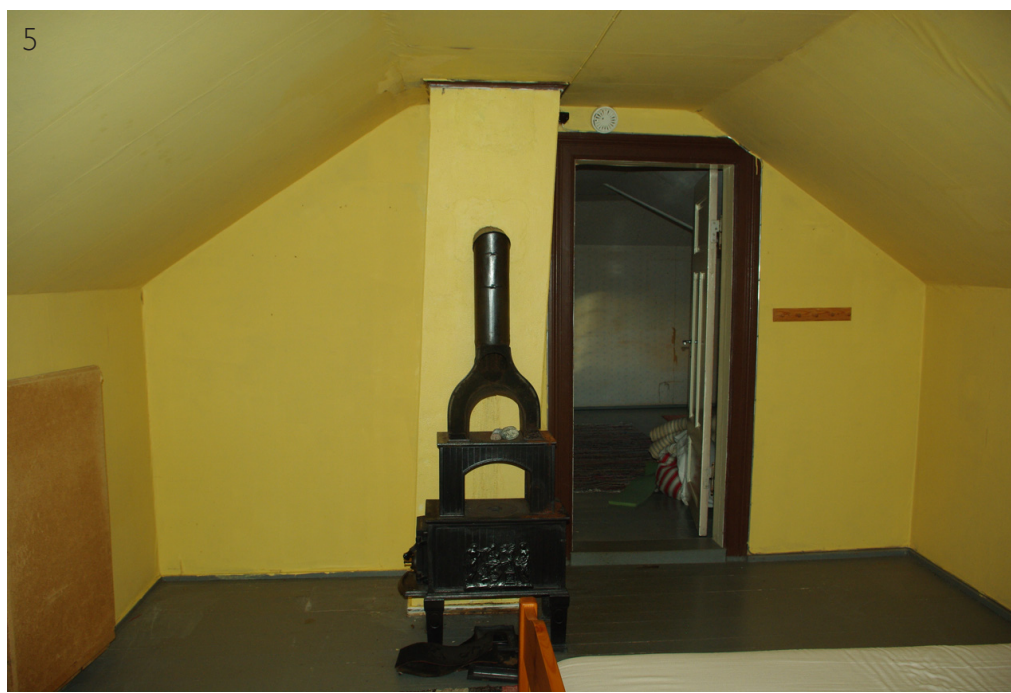
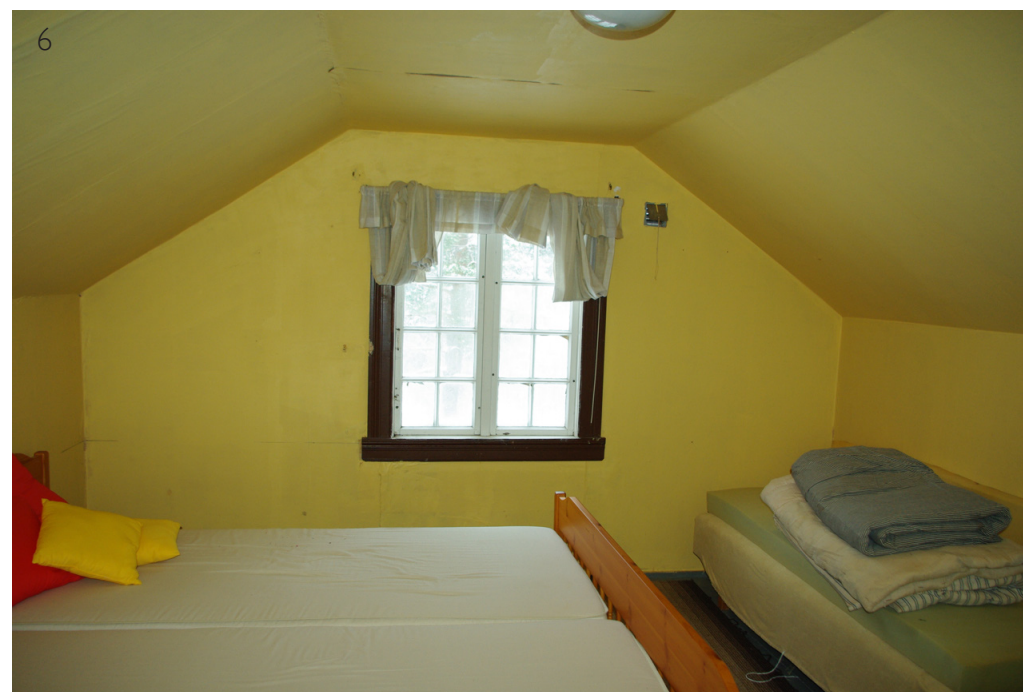
Rom B2f, soverom 2, mot nordvest

Overflater	Malt grå. Slitt.	Tapeten er malt knallgul. Kan noen steder såvidt ane blomstermønster gjennom.	Platene er tapetserte, og tapeten er malt knallgul. Kan noen steder såvidt ane blomstermønster gjennom.	Sprosser, rammer og karm malt hvitt, gerikter malt mørk brun.	Dør og karm malt i beige, gerikter malt i mørkebrunt. Kottdør hvitmalt faspanel.	Svart jern, litt rustete, men blank og fin.	Pusset og fint avfasede hjørner. Gulmalt. Hulkillister malt mørkebrune.
Tilstand	Bør males om igjen. Litt rustflekker ved pipe, bør sjekkes nærmere; fuktskadet?	Konstruksjon i god stand, tapet i sjaber forfatning. Skjoldete og slurvete malt. Bør byttes.	Konstruksjon i god stand, tapet i sjaber forfatning. Skjoldete og slurvete malt. Bør byttes.	Ser ut til å være i god stand, men må sjekkes nærmere. Karmen er pill råtten.	Dørene er i god stand.	Delvis falt ned. Deler av øverste etasje ligger på gulvet, og vann har rent inn og skapt mye rust. Men kan nok fint fikses.	Ser ut til å være i god stand, fukt kommer nok mest av åpent ovnsrør.

Annet	Ved pipe: del av gulv skiftet og erstattet av blikkplate ca 250x300mm (ovnsrør fra kjøkken?).

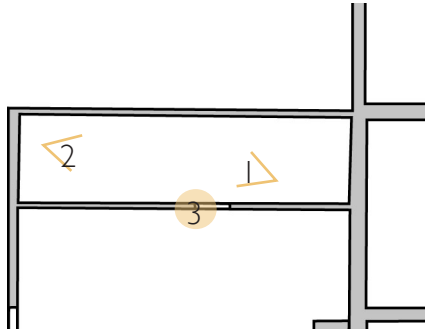
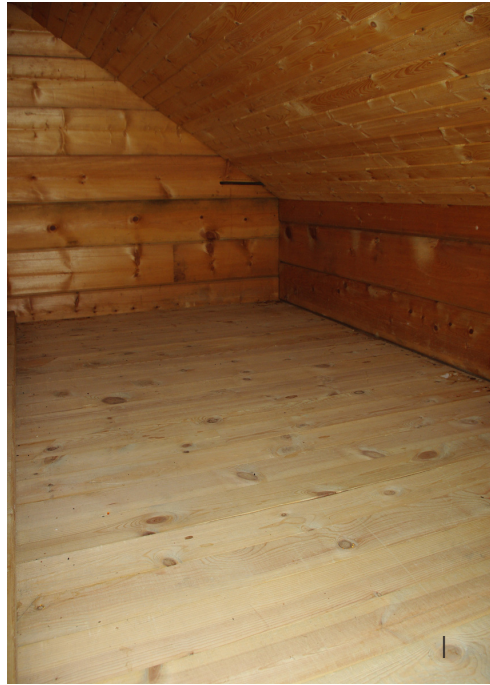
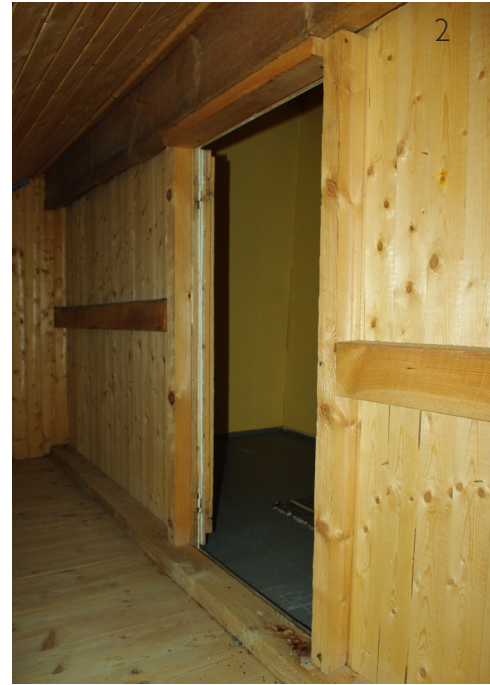
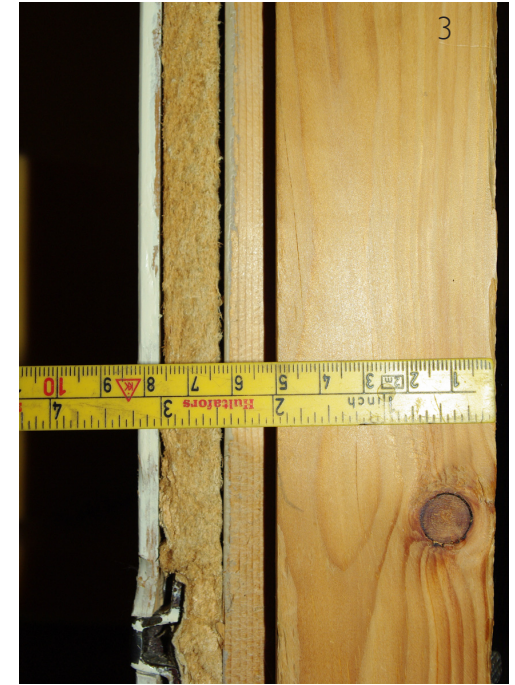
Rom B2g, Kott 4

Overflater	Ubehandlet (høvlet).	Ubehandlet.	Ubehandlet.	Ubehandlet porøsplate på innsiden.
Tilstand	I veldig god stand.	I veldig god stand.	Ser ut til å være i god stand. Vanskelig å vite over panel, men lukter ikke fukt.	I helt grei stand.
