Jordal Skule 1881-2012

Historie, oppmåling, registrering og tilstandsanalyse av ei skolestue i Jordalsgrenda på Nordmøre

Del av "Omskolering- nye oppgaver for Jordal Skule"
Masteroppgave i arkitektur, fakultet for arkitektur og billedkunst NTNU, mai 2012

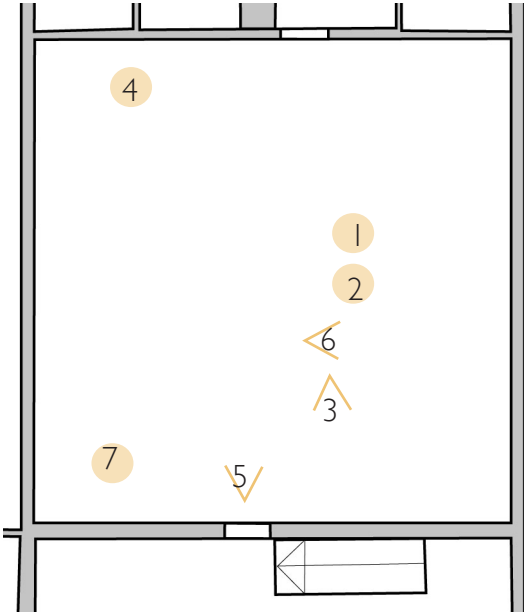
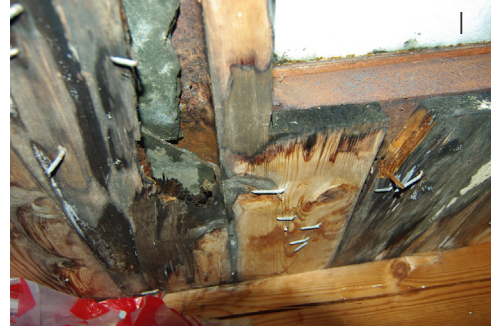
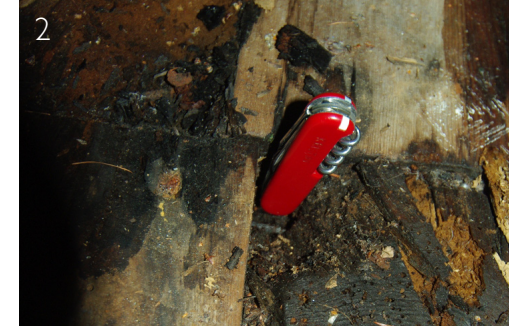
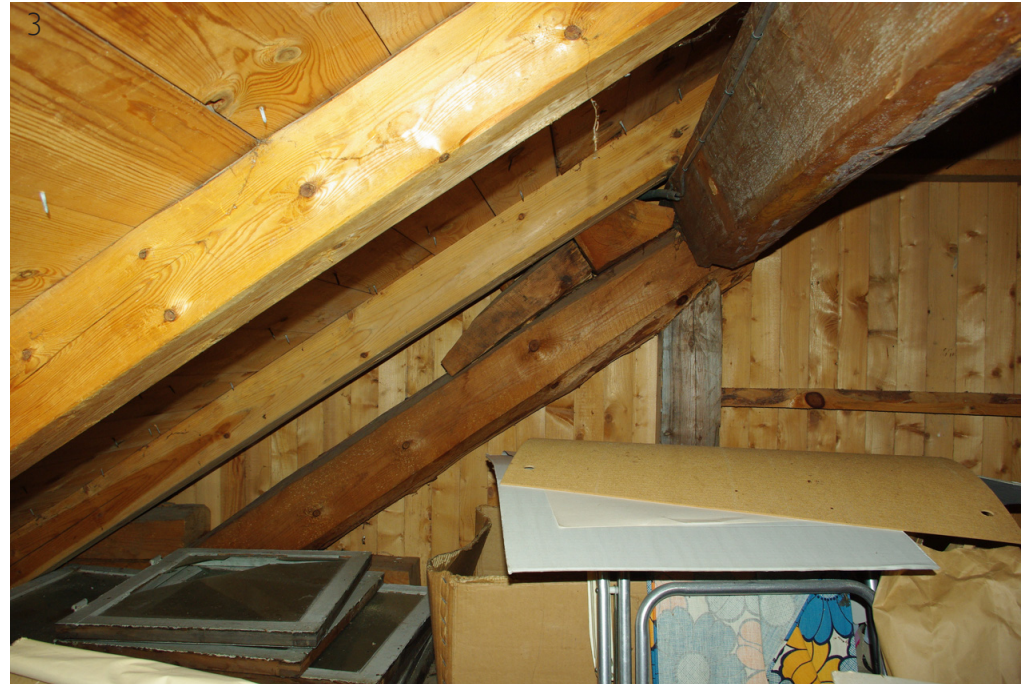
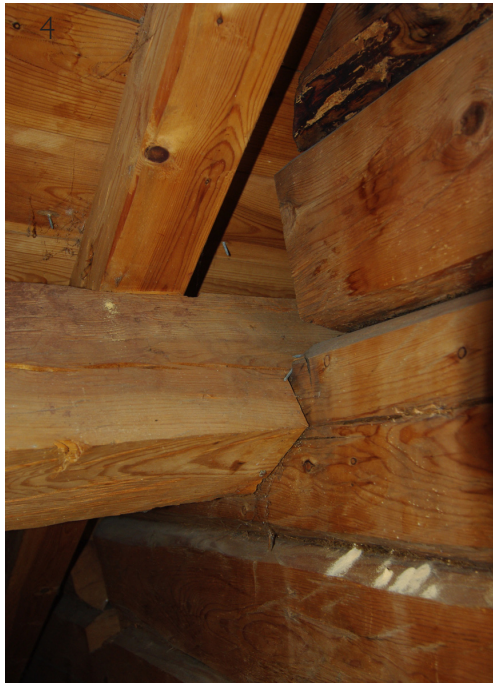
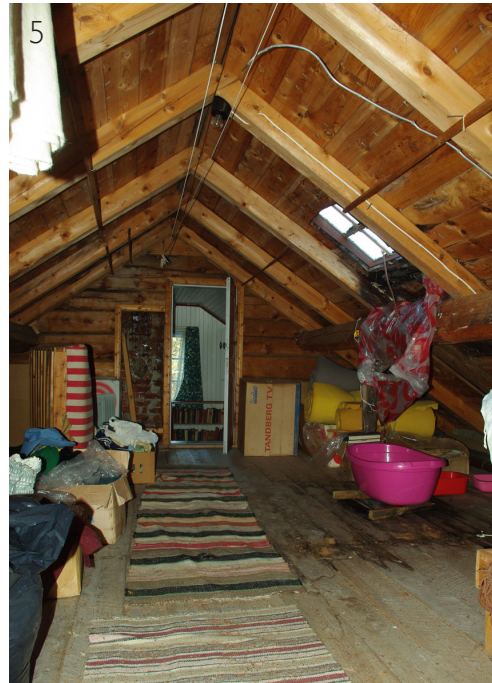
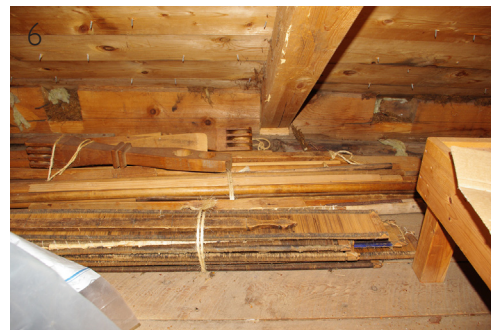
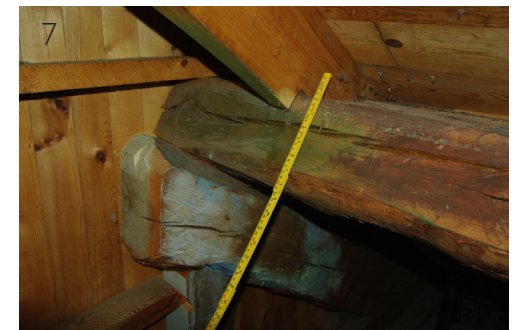
Rom B2h, skoleloft

Den største skaden i huset er skjedd på grunn av lekkasje ved det ene takvinduet på skolestueloftet (B2h). Biter av troet inntil vinduet er så råtnet bort at man ser undersiden av skiferen på taket og videre ut. Opprinnelig har det vært tjærepapp som tekking under skiferen, men den er antakeligvis gått i oppløsning pga oppvarming fra sola som har stekt på taket. Vannet fra lekkasjen har vært forsøkt samlet opp i baljer, men disse har ikke vært nok, og kan ha gjort ting verre. De har nemlig stått rett på gulvet, og vann som har rent over kanten har blitt stående under baljene.

Deler av gulvbordene er råtnet til en graut. Dette er der det har vært yteved. Kjerneveden midt i det ellers råtnet partiet er steinhard. Likens har deler av bjelken i taket på skolerommet store råteskader, og må skiftes. En kniv med blad på ca 6cm gikk helt nedi. Gulvet i selve skolestua er tykt, det er et gammelt skeivt under, og et oppretta og nyere over. Rett under lekkasjen er det tilsynelatende i god stand, og hardt og solid. Likevel er det mulig det er skader under. Dessuten har vannet rent bort til ovnen, og det er der det har dannet seg dam som har stått i lengre tid. Hvordan gulvet er her vet jeg ikke, det meste skjuler seg under blikkplaten under ovnen. Dette må sjekkes nærmere, men jeg antar det ikke er i helt god stand.

Overflater	Grove bord, med spor etter sirkelsag. Umalt.	Ubehandlet tre. (noe maling på sperrebukk, ser ut som testing.)	Sideåser økset, sperrer sagd (nytt) og høvlet, tro høvlet. Alt ubehandla	Rustent jern.	Alt er ubehandlet tre.
Tilstand	Slitt. Under lekkasje fra takvindu er gulvbordene pill råtne. Spesielt der det ikke har vært kjerneved. Et område på rundt 2000x500mm må skiftes.	Veggene er i god stand. Husbukkstøv og -hull i tømmervegg, men gammelt og forholdsvis lite.	Store fuktskader rundt takvindu, troet er pill råttent, og man ser skiferen og til dels rett ut (takpapp antas brent bort/smuldret av solvarme). Fukt i nordre hjørne, der sideås hviler på tømmergavl.	Noe rustent i overflate. Lekker i stor stil ved siden av vindu, men selve jernvindu i ok stand, trenger bare litt rustfjerning.	Dørene er i god stand, dør til gang (B2a) kunne hatt godt av kraftigere hengsler.
Annet		Ser i kneveggen spor etter eldre sperrer- taket har vært skifta.	Sideåsene har dømlinger i seg, og borede hull. Uvisst hvorfor. Gjenbruk?	Gjenmurt vindusåpning i NØ vegg (original gavl.)	Dør til soverom3(B2j) mulig gjenbrukt fra før ombygging. (fra kvist)

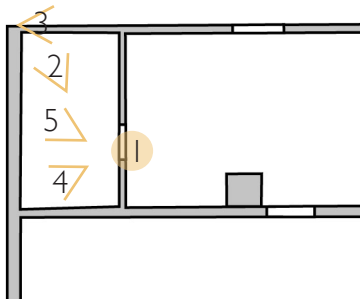
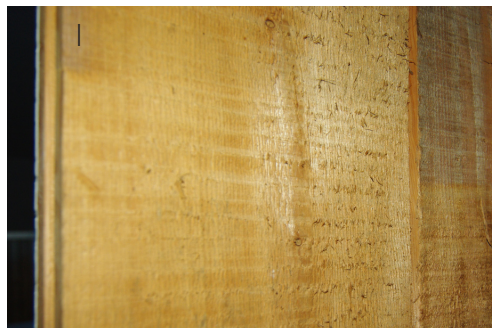
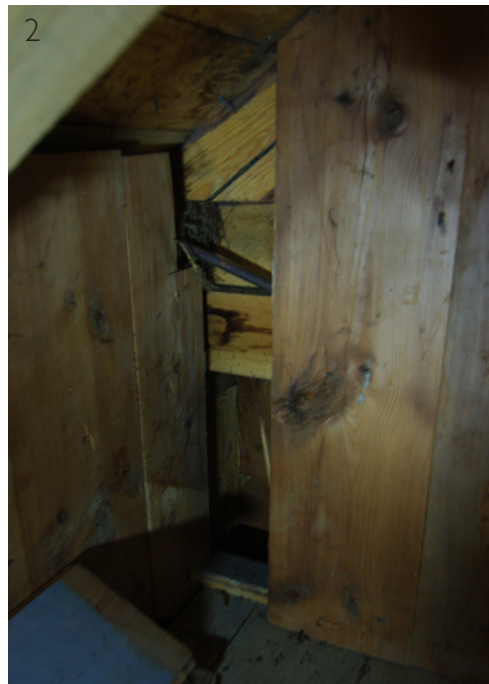
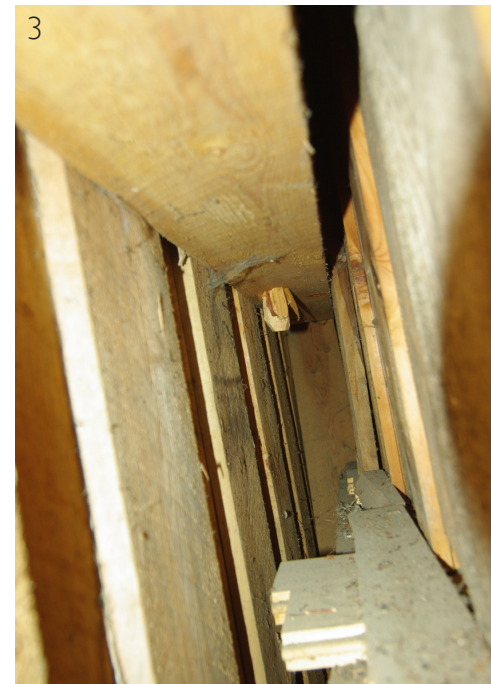
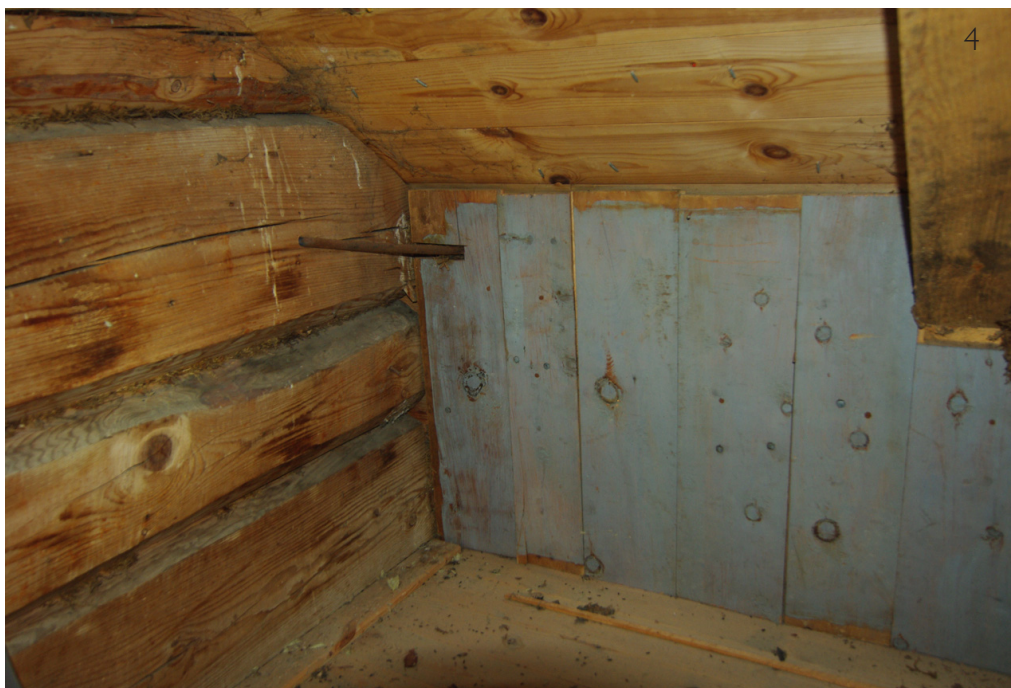
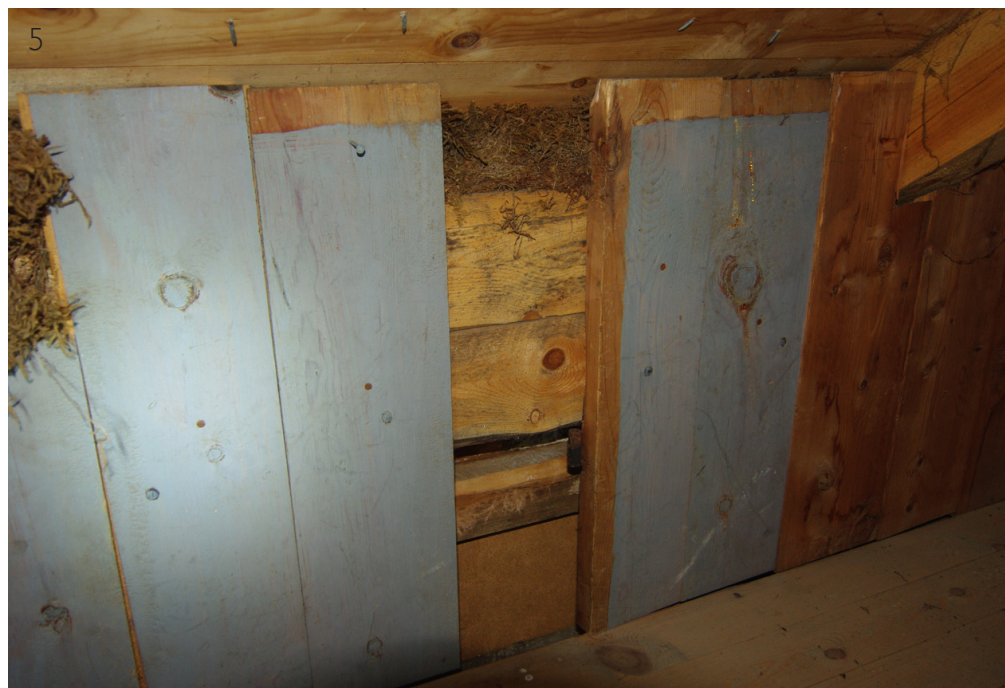
Rom B2i, Kott 5

Tilstand	I god stand.	Veggene mangler noen bord her og der. Fjernet pga tilgang til vegg/ etterisolering?	Taket er i god stand.	Døren er i god stand. Solid til kottdør å være.
Annet		Raftstokken øverst i reisverksveggen haka fast til gammel tømmervegg. Knote i tillegg skåret bort for å ha anlegg for raftstokk, og øke stabilitet.

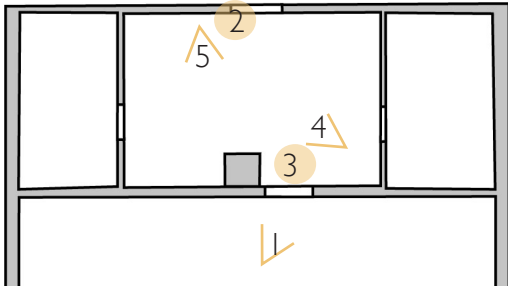
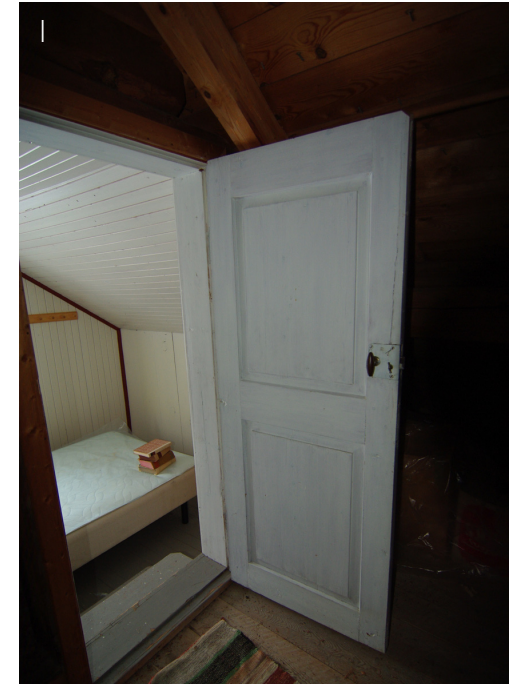
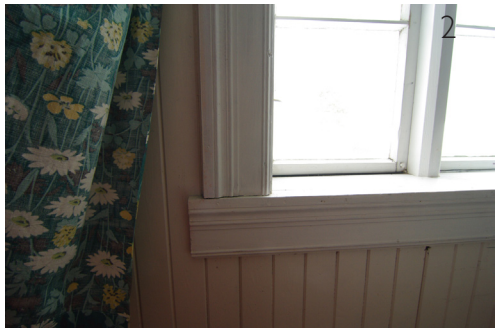
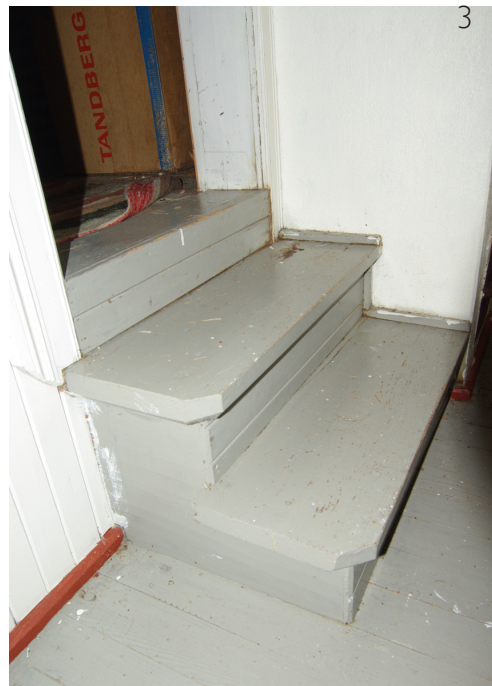
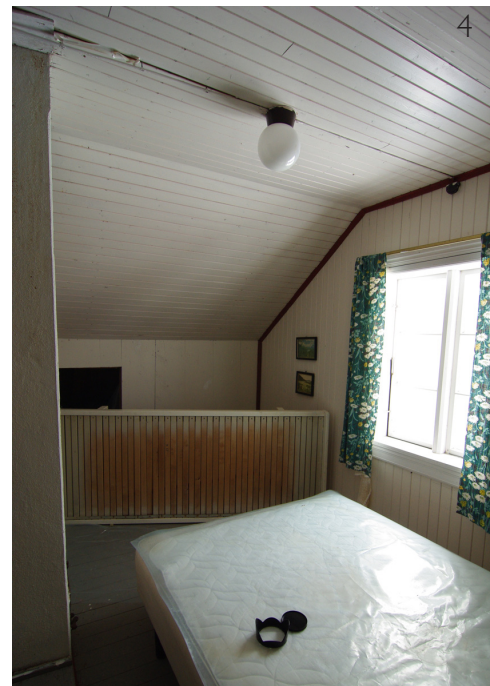
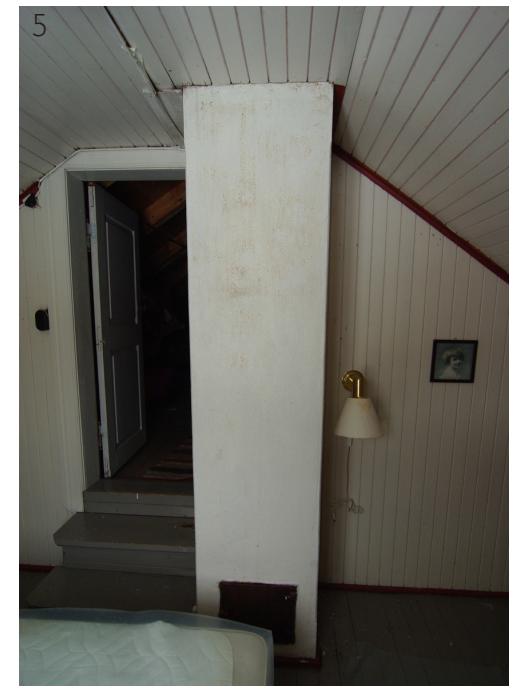
Rom B2j, soverom 3, mot nordøst

Tilstand	Gulvet er i god stand tross noe lekkasje fra pipe/tak. Er litt slitt og trenger et strøk maling.	Veggene ser ut til å være i god stand. Kan trenge litt isolasjon.	Taket ser ut til å være i god stand, med unntak av noe fukt rundt pipe.	Vinduet ser ut til å være i god stand. Trenger en sjekk og i alle fall et strøk maling.	Dørene er i god stand.	Ser ut til å være i god stand, må sjekkes nærmere.	Trappen er i god stand. Kan trenge litt maling.
Annet						Har et felt oppe på NV side der ovnsrør kan ha gått inn tidligere. Gjenmurt.

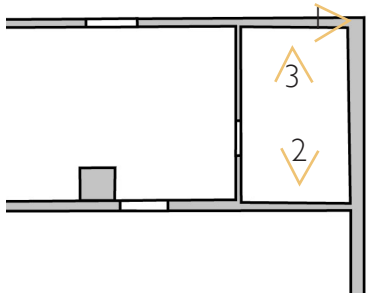
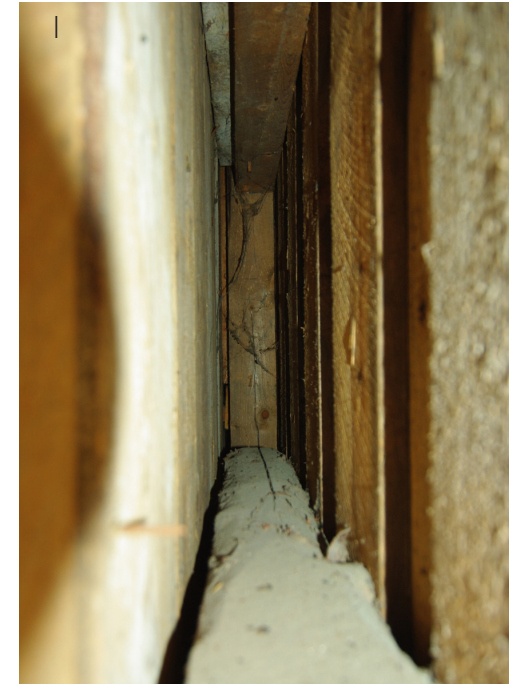
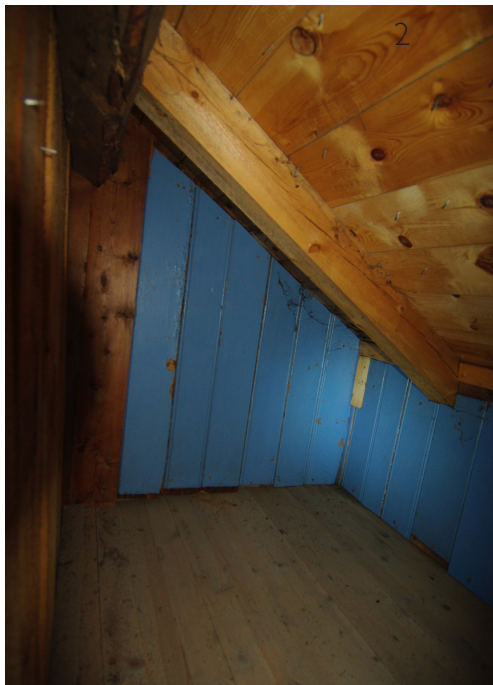
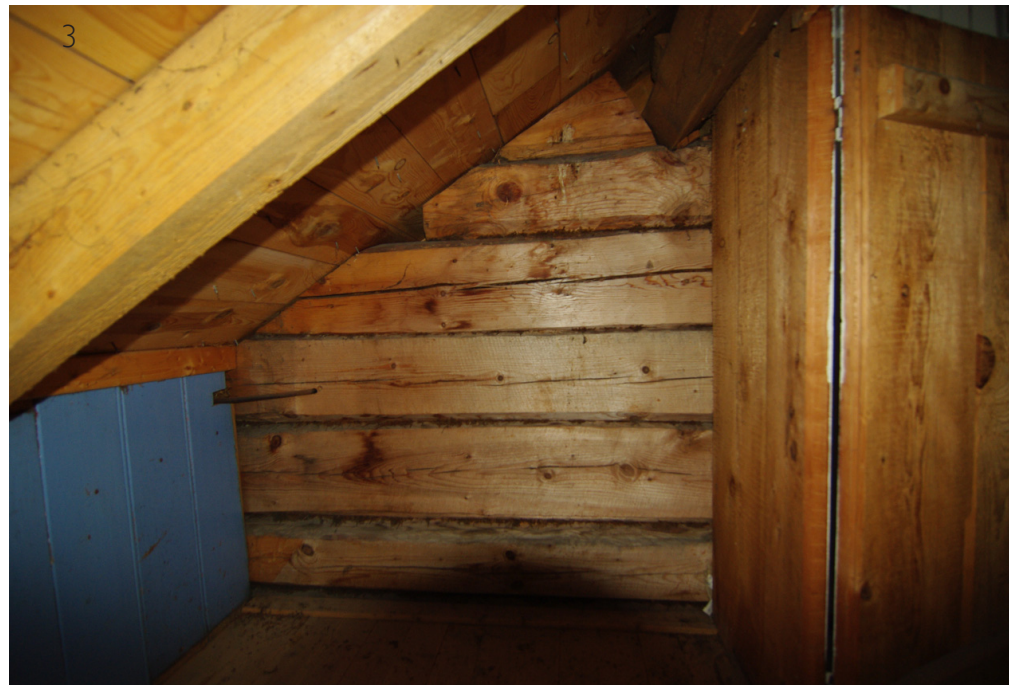
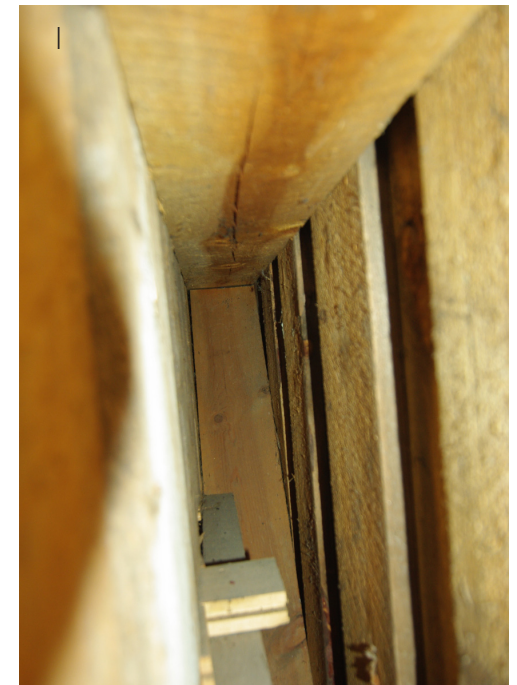
Rom B2k, Kott 6

Tilstand	I god stand.	Veggene mangler noen bord her og der. Fjernet pga tilgang til vegg/ etterisolering?	Taket er i god stand.	Døren er i god stand. Solid til kottdør å være.
Annet		Raftstokken øverst i reisverksveggen haka fast til gammel tømmervegg. Knute i tillegg skåret bort for å ha anlegg for raftstokk, og øke stabilitet.

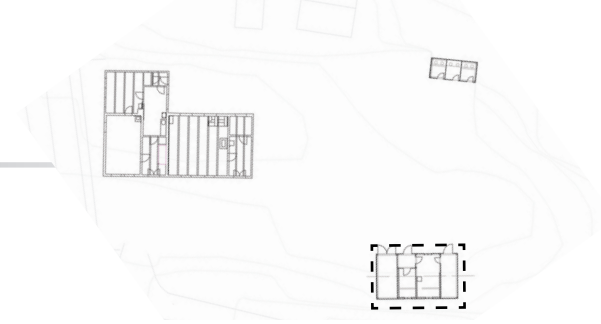
Uthus- garasje, hønsehus, bryggerhus og vedbod

Tilstand	Betong noe oppsprukket mot sør. Setning?		Utvendig lett rustent blikk. Vindskier og mønebord er værslitt.	2+3 knuste ruter i vinduer mot SØ. En del råte i bunnramme og bunnkarm i bryggerhus, mot skoleplass.	Den ene fløyen av garasjeport mangler nederste spikerslag, og midtre bord er falt av. Fuktskadet.	Dørene er i grei stand.	Mangler hatt, så kommer vann ned og ut av luke.
