DOKUMENTASJON OG TILSTANDSRAPPORT

Transformasjon og vern av industribygninger

Masteroppgave i Arkitektur
Kirsten H. Fosstveit og Marianne Ø. Aasebø
NTNU fakultetet for arkitektur og billedkunst

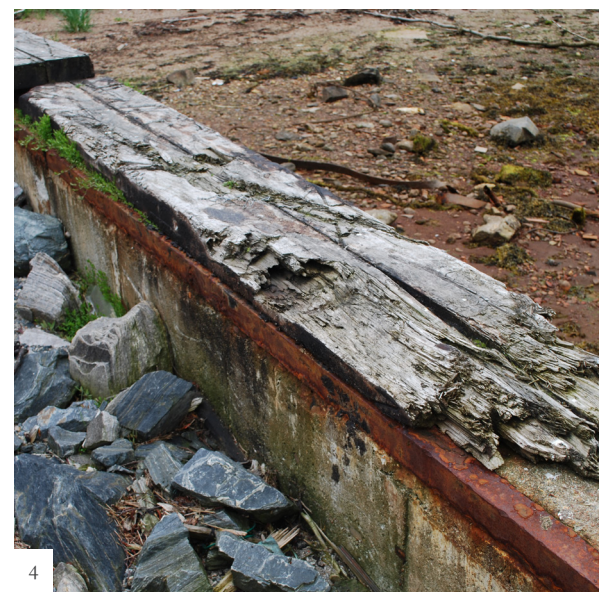
4

1) Under kaien. 2) Mot sør: Slipp med båt til venstre i bildet. Kranspor tydelige fremst i bildet. Gresset tar mer og mer overhånd. 3) Beddingen mellom Liengnaustet og Nerverkstedet. Mange i Rongnan ønsker en opprydning i fjæra. 4) Bedding, betong med råttent tømmer. 5) Bedding med Drageverftet til venstre og Liengnaustet til høyre, sett mot sør. 6) Detalj fra kaikant. Rust.

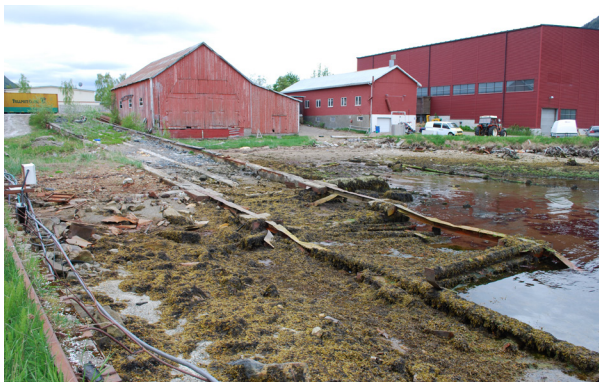
Bedding mellom Liengnaustet og Drageverftet. Oppgitt som bedding med helning 1:13, på plan over området med kraner fra 1977. På foto fra 1960-64 vises ikke beddingen. Foto fra 1975 viser sjøsetting av et skip fra beddingen, den må altså ha blitt konstruert før det.

Beddingen er et betongfundament med tykke treplanker oppå. Treplankene er noe råtne, og fundamentet er gjengrodd med vegetasjon. I vannkanten går beddingen over til å bli jernplater som ligger opplagret i punkt med betongfundament. Platene er rustne og bøyde.

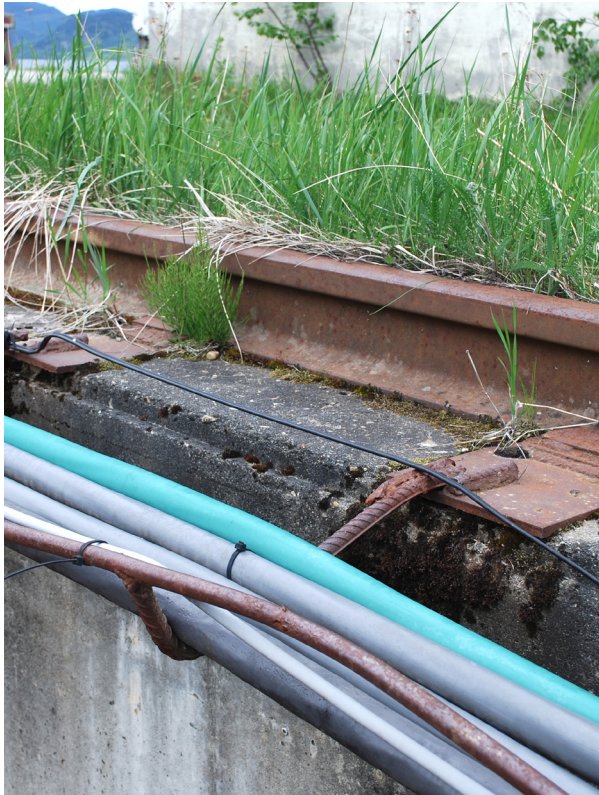
Kranskinner

Skinnene som kranen kjørte ligger fremdeles.

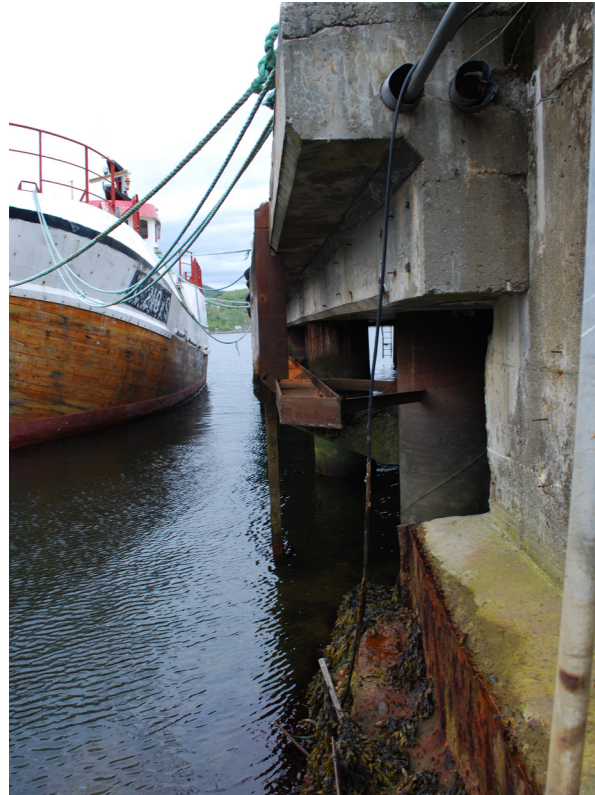
Kai

Kaien består av plassstøpte betongsøyler, med betongdekk. Beslag, armering og forskaling i jern.

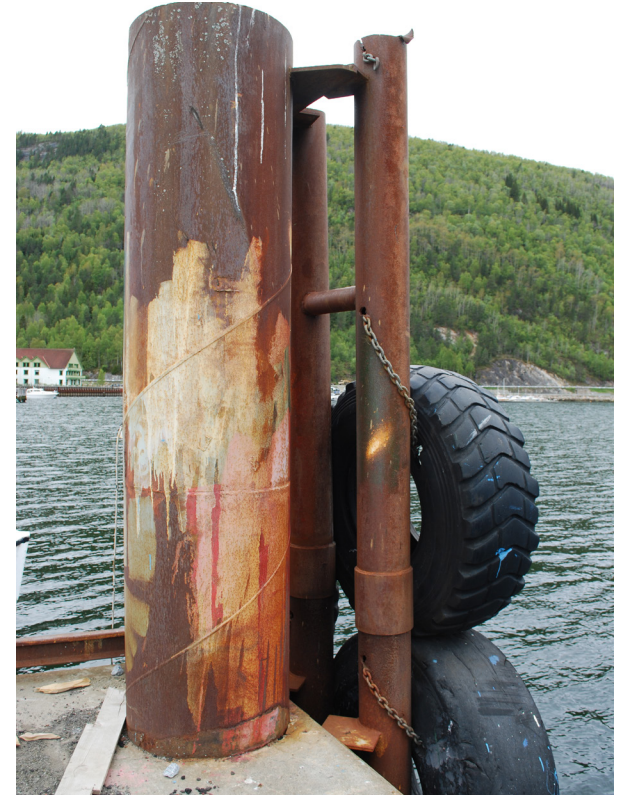
Fortøyningspåler

Det står igjen flere fortøyningspåler.

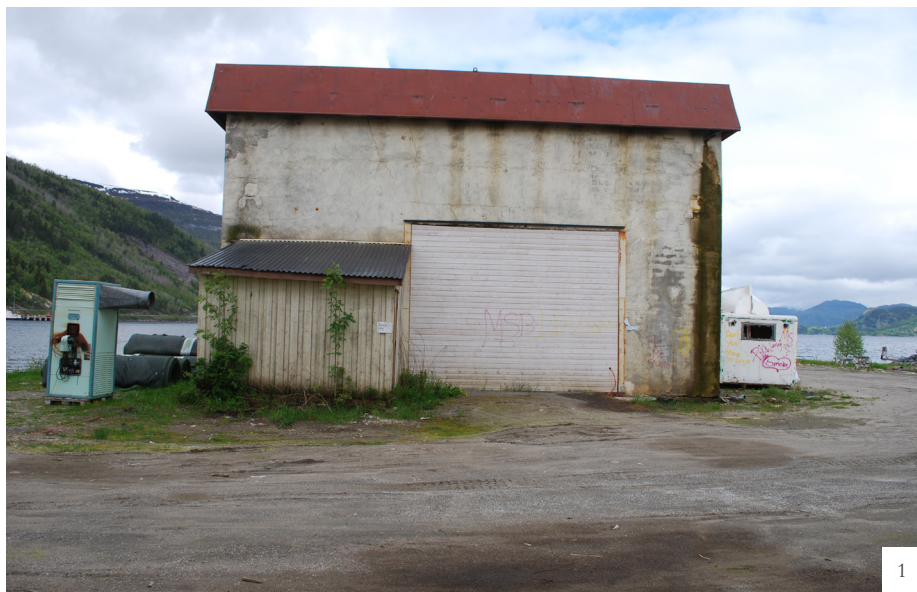
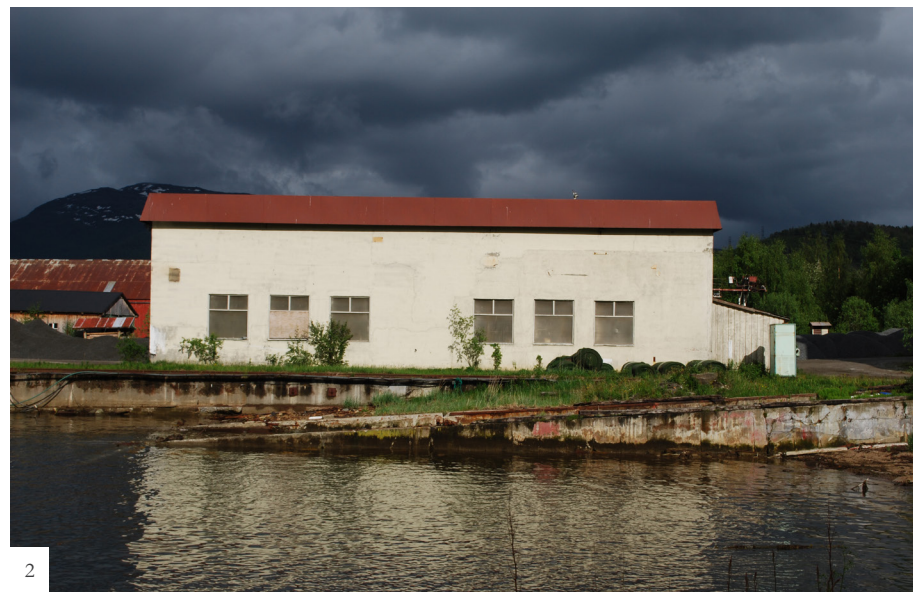
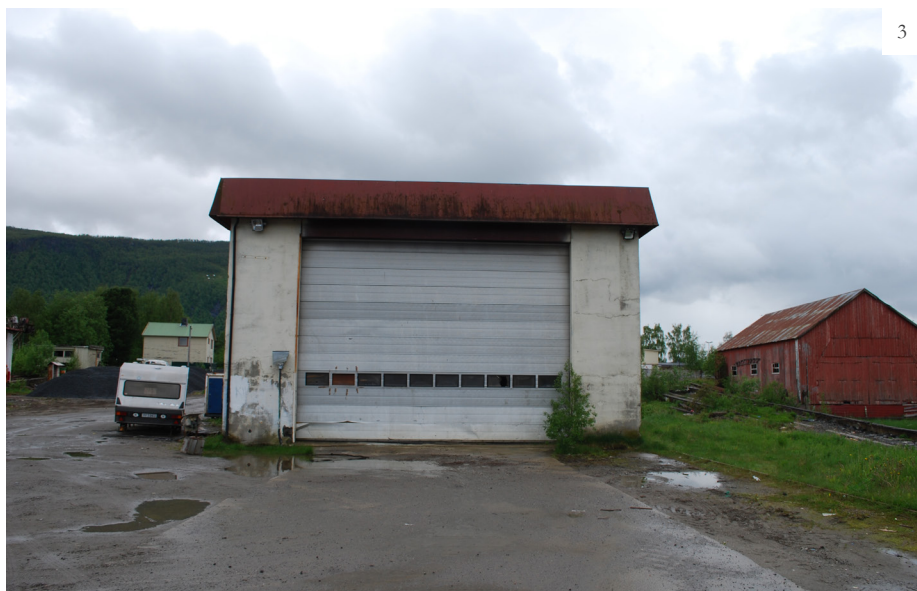
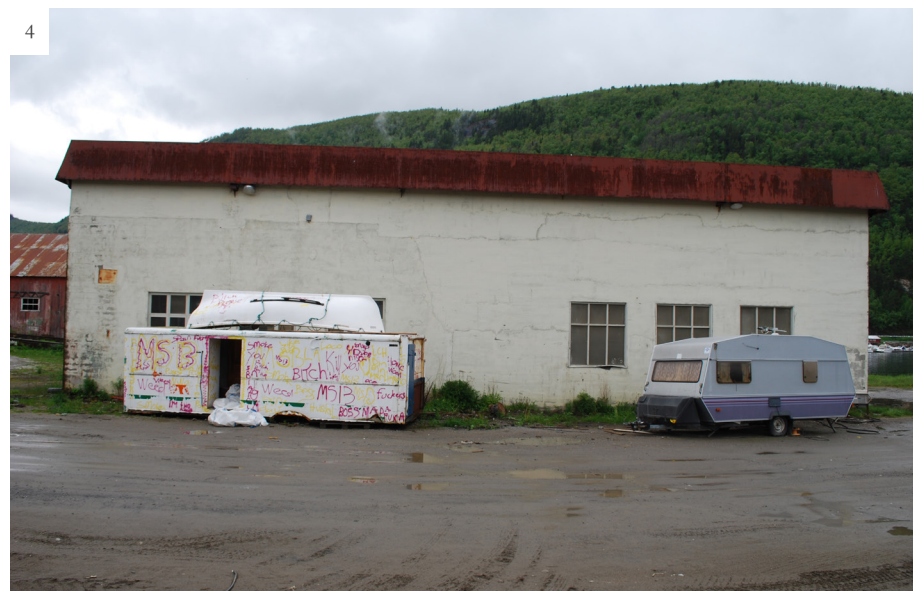
Eksteriørfoto. 1) Fasade sør, 2) Fasade vest, 3) Fasade nord, 4) Fasade øst.

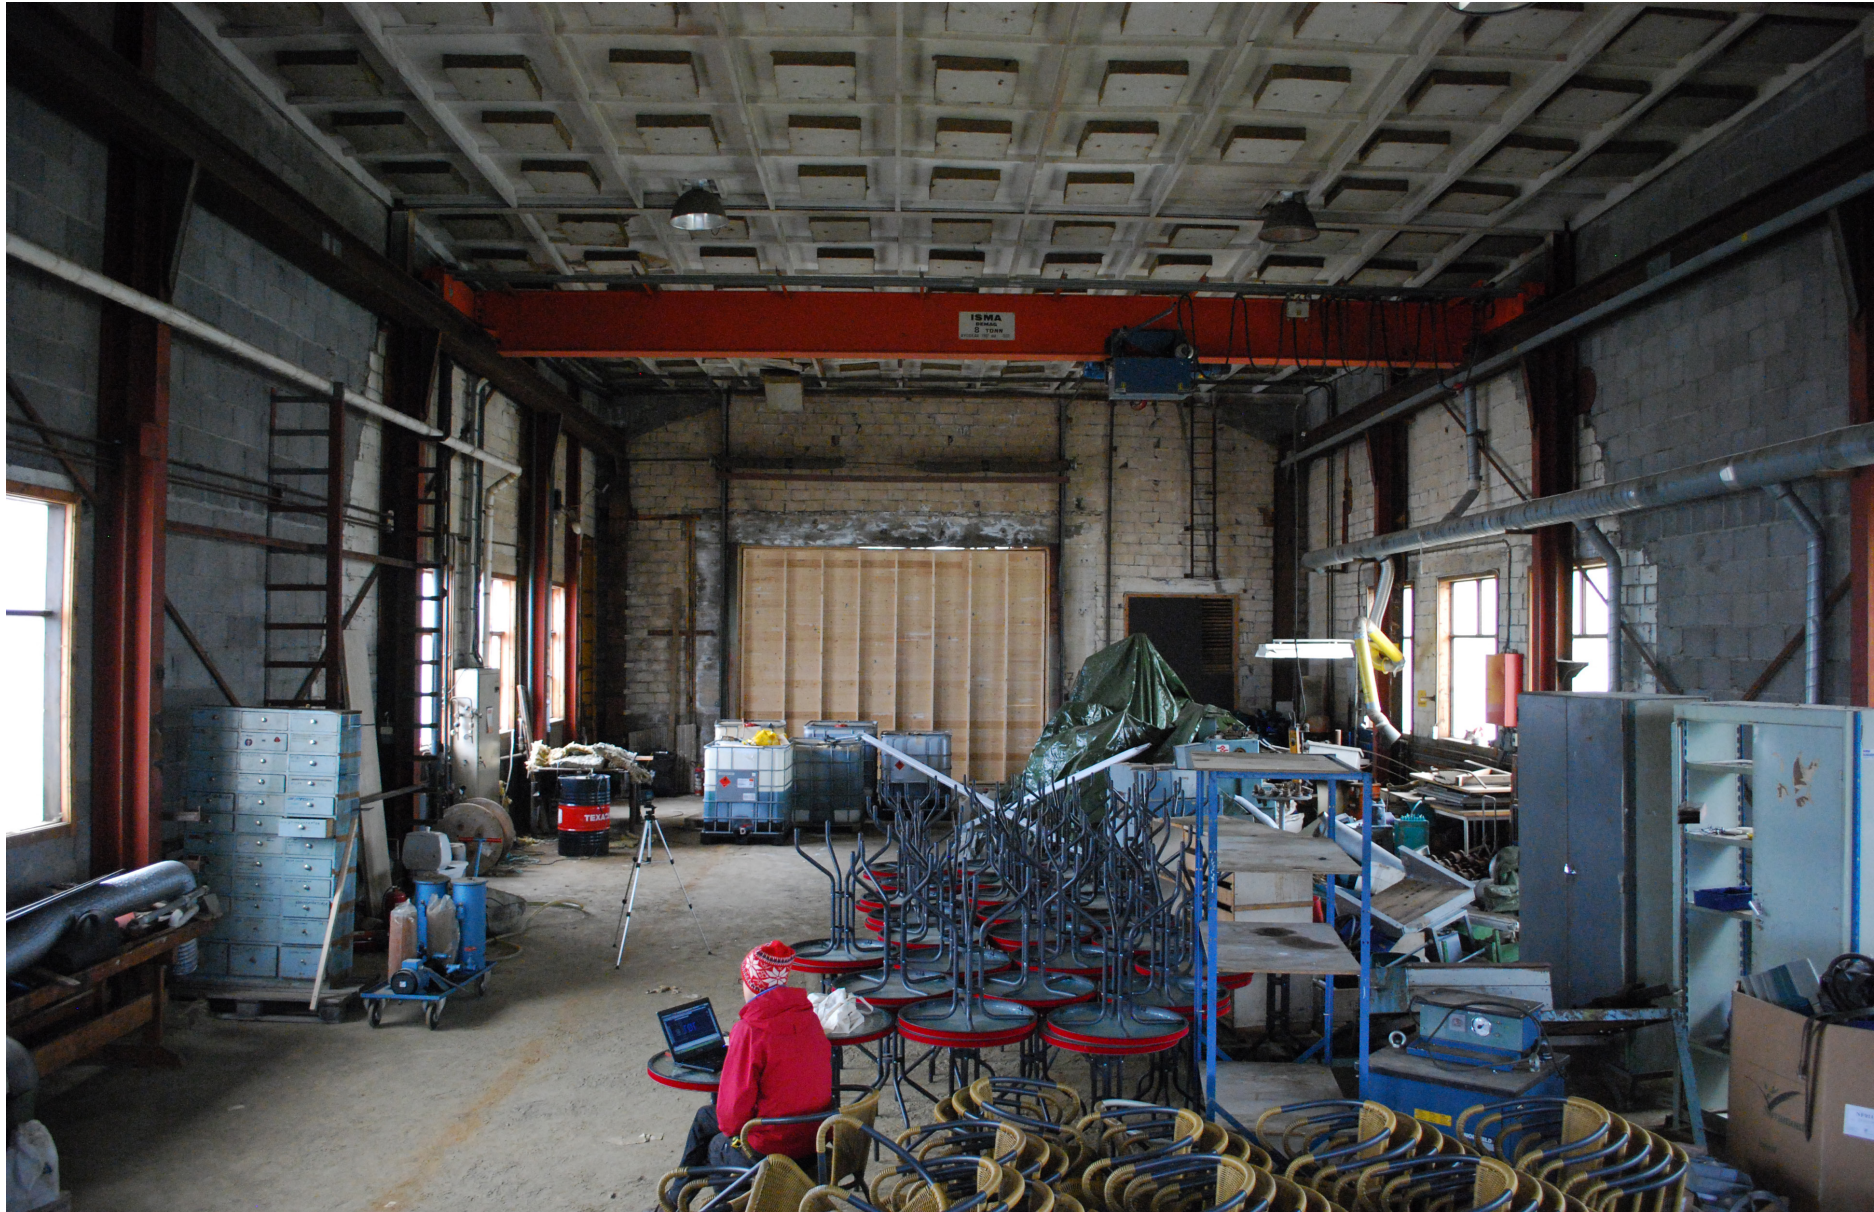
32 Interiør mot syd. Porten i sørveggen er skiftet ut med en lettvegg i tre, bindingsverk kledd på utsiden med trepanel.

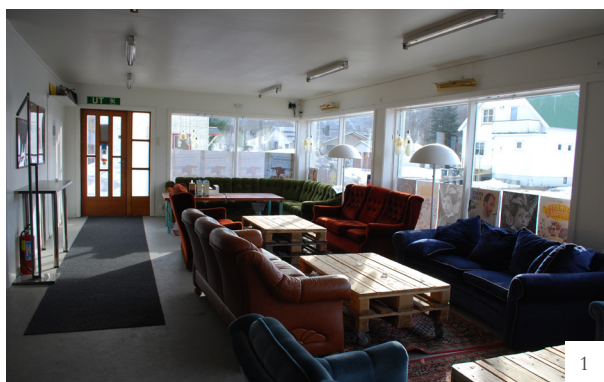
1

Interiørfoto. Drageverftet har mange varierte rom. 1) Rom 101, brukt til kafé under arrangementer, 2) Kontor i tredje etasje står ubrukt, 3) Dens store verkstedhallen blir brukt til konserter. 4) Loftet over verkstedhallen, der snekkerne holdt til, er ikke i bruk idag. 5) I kjelleren har kulturskolen arrangert barneteater.

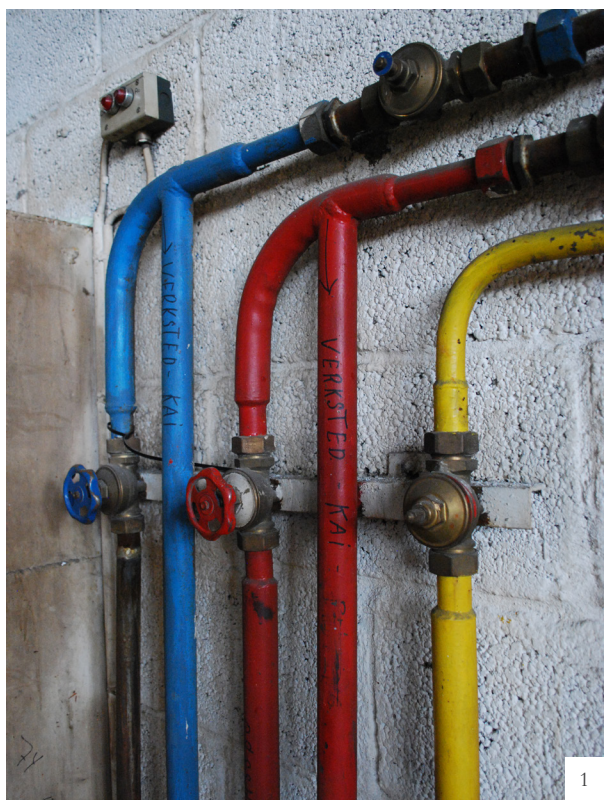
1

I bygningen finnes rør med forskjellige farger og andre installasjoner fra drift som bør bevares. Noen ting har blitt flyttet på, og kan gi historieforsalskning. I første etasje er satt inn nye toaletter i gangarealet i forbindelse med Blåfrostfestivalen. Dette virker som en pragmatisk løsning. Dobåsene er av billigste og enkleste kvalitet, og plasseringen bryter med planen.

Detaljer: 1) Rørsystem i verkstedhallen, 2) Armering i gulv i verkstedhallen 3) Smijensrekkverk i administrasjonsbygget.

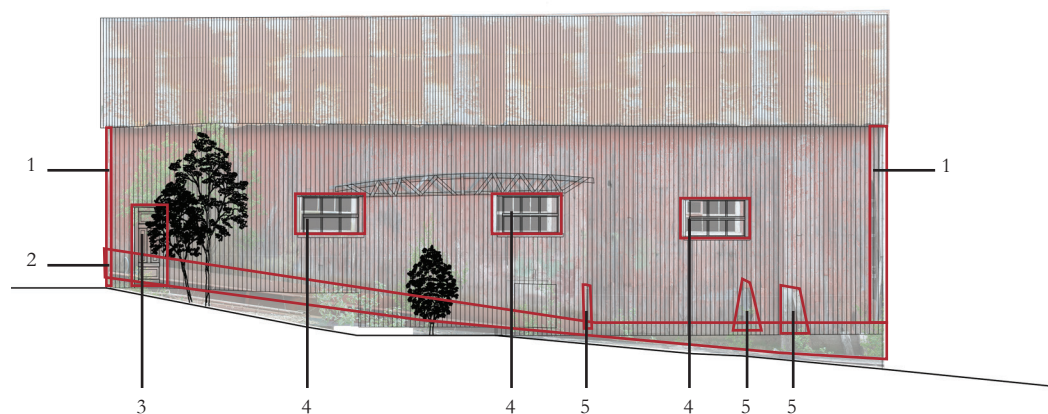
- 1 Lister i hjørner er i dårlig stand. Bør skiftes ut.
- 2 Råtten og skada kledning ned mot terreng og mur. Skiftes ut og males.
- 3 Dør, og spesielt dørkarm er i dårlig stand. En del råte. Bør repareres eller skiftes ut.
- 4 Treverk i vinduskarm og - ramme er i dårlig stand. Glassruter er knust. Hele vinduer repareres, og treverk males.
- 5 Enkelte kledningsbord mangler helt eller delvis. Disse skiftes ut med tilsvarende bord, og males.

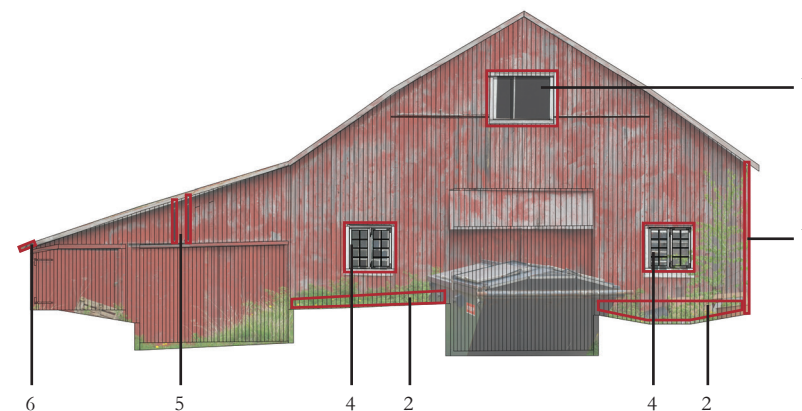
- 1 Lister i hjørner er i dårlig stand. Bør skiftes ut.
- 2 Råtten og skada kledning ned mot terreng og mur. Skiftes ut og males.
- 4 Treverk i vinduskarm og - ramme er i dårlig stand. Glassruter er knust. Hele vinduer repareres, og treverk males.
- 5 Enkelte kledningsbord mangler helt eller delvis. Disse skiftes ut med tilsvarende bord, og males.
- 6 Deler av vindski mangler. Vindski langs hele taket skiftes ut og males.

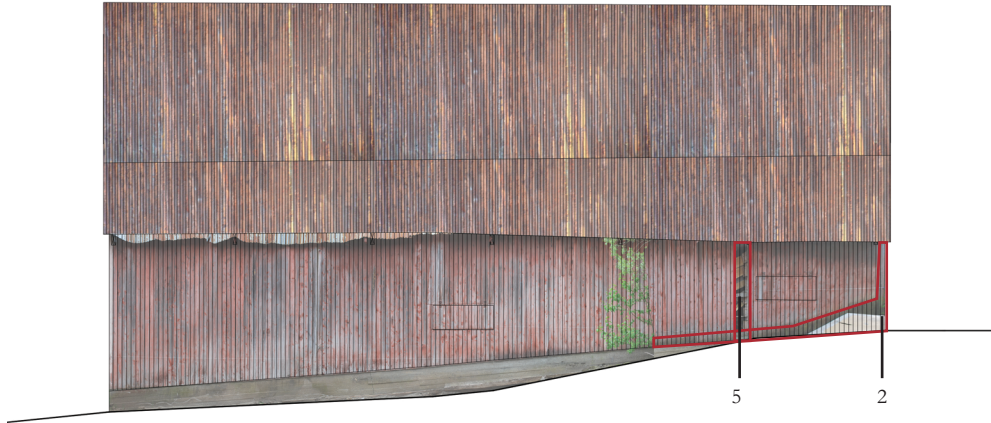
- 2 Råtten og skada kledning ned mot terreng og mur. Skiftes ut og males.
- 5 Enkelte kledningsbord mangler helt eller delvis. Disse skiftes ut med tilsvarende bord, og males.

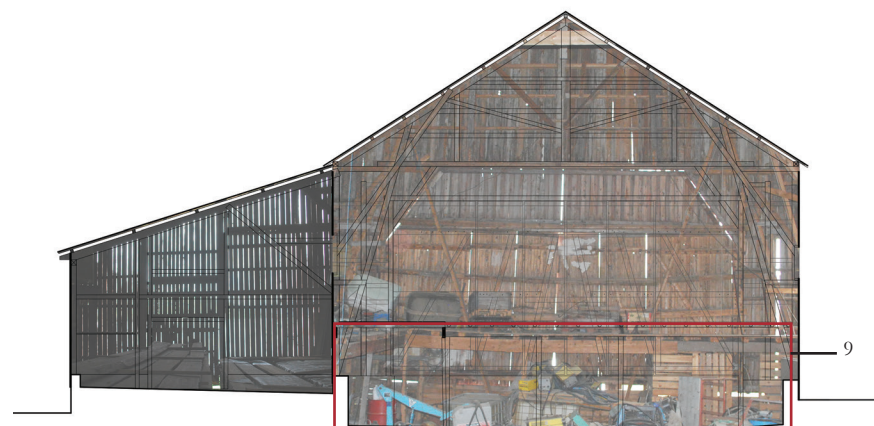
- 9 Hems er i dårlig stand. Dette gjelder både påler (konstruksjon) og plater. Rives.

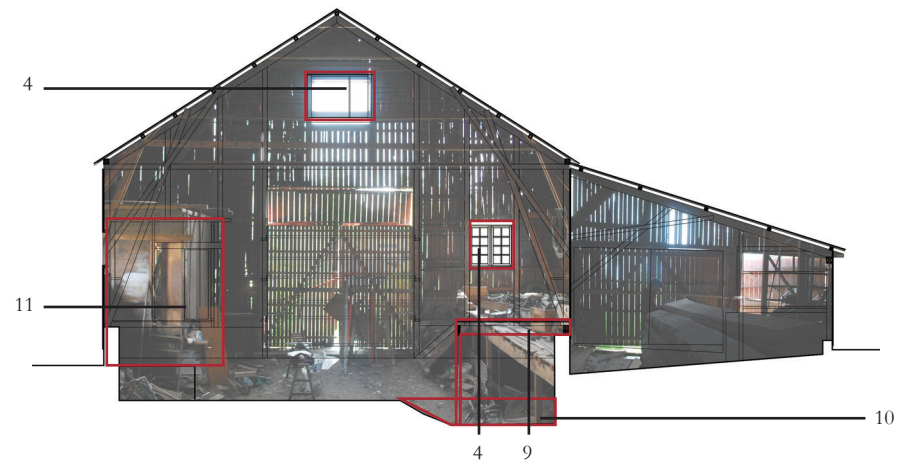
- 4 Treverk i vinduskarm og - ramme er i dårlig stand. Glassruter er knust. Hele vinduer repareres, og treverk males.
 - 9 Hems er i dårlig stand. Dette gjelder både påler (konstruksjon) og plater. Rives.
 - 10 Forsenking i jørgulv. Jordmasse fylles opp til nytt nivå (illustrert over), dvs opp til fundament og dører bak hems.
- Rom (tidligere kontor) er av tilsvarende materialer som hems, og
- 11 i tilsvarende dårlig stand. Rives.
